# 水中部での基礎地盤の洗掘や 部材の腐食等の損傷例

令和6年7月

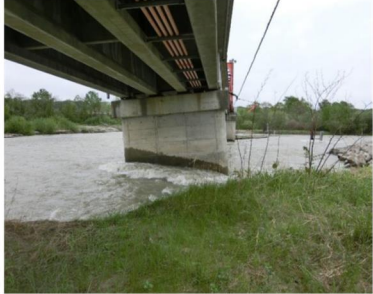
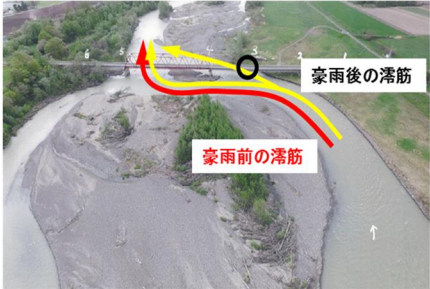
| <br> <p>豪雨後の滞筋</p> <p>豪雨前の滞筋</p> | | <p>例</p> <p>豪雨により滞筋が変化し、新たな水衝部となった橋脚が移動・傾斜し、上部構造も変形している例</p> |

| <p>備考</p> <p>■ 流路や滞筋が変化する場合は、急激に洗掘が進む場合があるため、過去の状況と比較することが有効である。(地理院地図の活用など)</p> | | |

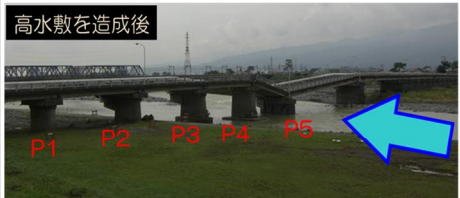
| <div>高水敷を造成前</div> <div>高水敷を造成後</div> | 例 | 高水敷の造成により滞筋が変化し、新たに水衝部となった橋脚が移動し落橋している例 |

| <p>■周辺の護岸改修により河川特性に変化が生じる場合がある。</p> <p>■河道変化により元の高水敷が河道になっている場合は、洗掘が進行していないか注意が必要である。</p> | | |

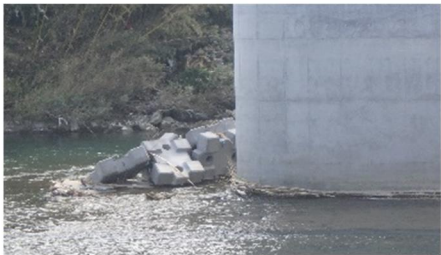
| <div> </div> | <div> <div>例</div> <p>橋脚周辺の護床ブロックが散乱している例</p> </div> | |

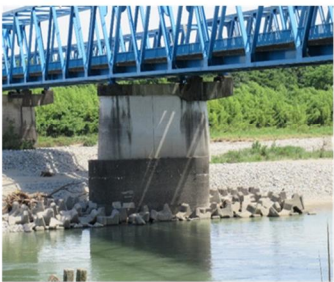
| | <div> <div>例</div> <p>橋脚周辺の護床ブロックが散乱している例</p> </div> | |

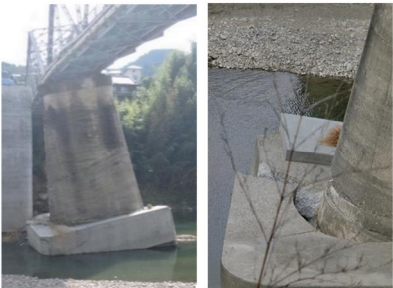
| | <div> <div>例</div> <p>橋脚が傾斜し、下部構造の根固めコンクリートに割れが生じている例</p> </div> | |

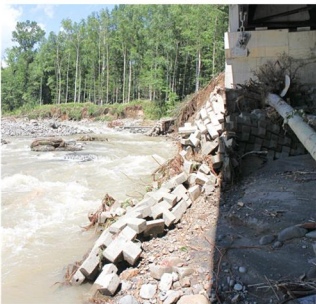
| | <div> <div>例</div> <p>橋台周辺の護岸ブロックが流出している例</p> <p>（豪雨災害時に発見された損傷）</p> </div> | |

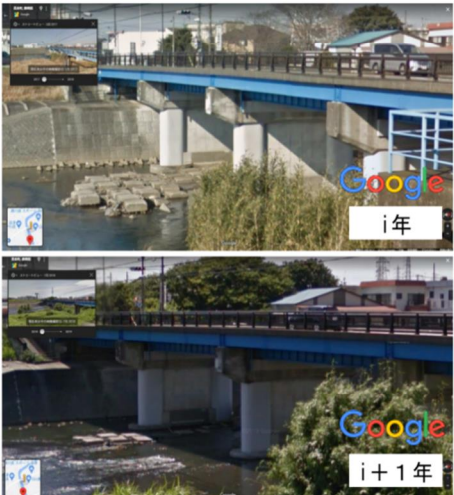
| | 例 | <p>下部構造周辺の護床工の変化を観察した例</p> |
| | 例 | <p>洗掘により橋脚周辺の河床材料が流失している例</p> |

| <p>備考</p> <ul style="list-style-type: none"> <li>■護床工の変状を把握することで、河床や周辺護岸の変化が把握できることがある。</li> <li>■過去の写真と比較することが有効である。</li> </ul> | | |

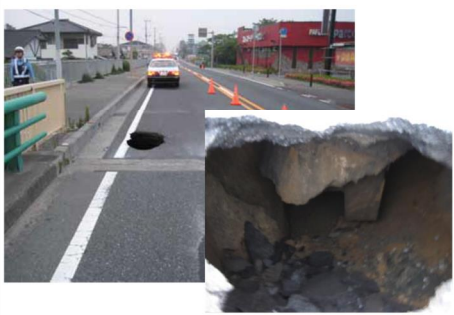
| | 例 | 橋台背面土の流出や吸い出しにより、橋台背面の路面が陥没している例 |
| | 例 | 橋台背面土の流出や吸い出しにより、橋台背面の路面が陥没している例 |
| | 例 | 橋梁背面土の流出や吸い出しにより、橋梁背面の路面が陥没している例<br><br>(豪雨災害時に発見された損傷) |
| | 例 | 橋台前面の洗掘に伴い、橋台背面部に陥没が生じている例 |

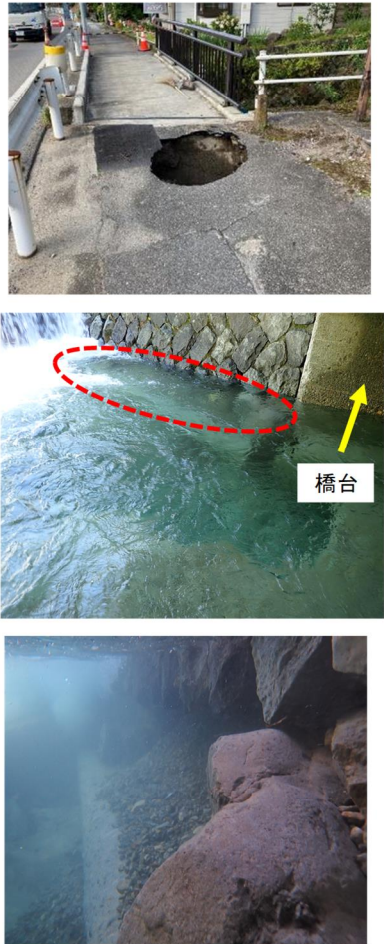
| | 例 | <p>水中部において、橋台近傍の護岸工が抜け落ち、橋台背面の路面が陥没している例</p> |

| | 備考 | <p>■周辺の護岸が抜け落ちている場合は、橋台背面工の流出や吸い出しにより橋台背面の路面が陥没する場合がある。</p> |

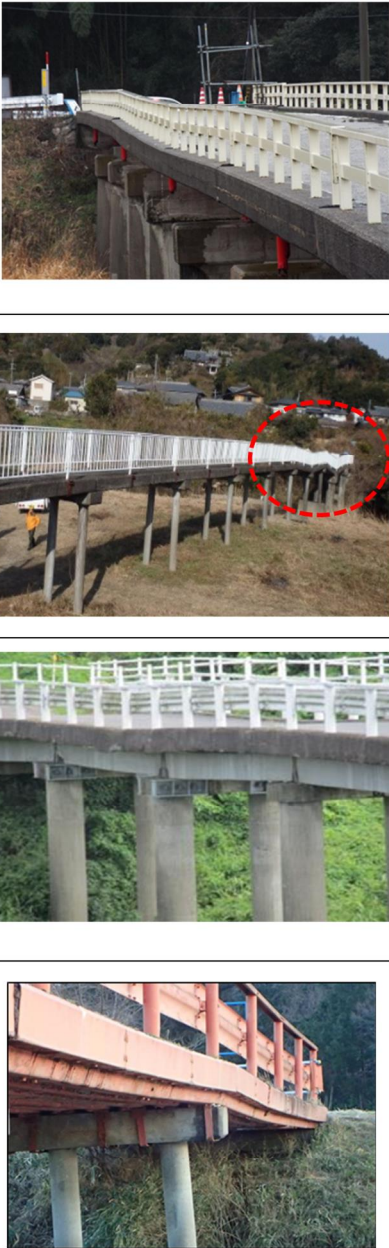
| | 例 | 橋梁の軸線に異常が生じている例 |
| <p>■ 軸線の異常が見られる場合、洗掘が既に橋の安定に影響を及ぼしている可能性がある。</p> <p>■ 基礎が不安定になっていることが疑われる場合には、規制等、早急な措置の必要性を検討する必要がある。</p> | | |

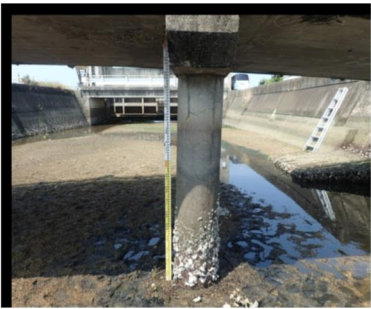
| | 例 | パイルベント橋脚が傾斜している例 |
| | 例 | 橋脚に洗掘が生じ、断面欠損が生じている例 |
| | 例 | 沈下橋の橋脚が傾斜している例 |
| | 例 | 橋脚が傾斜し、上部構造が支持できていない例 |

| <p>■軸線の異常が見られる場合、洗掘が既に橋の安定に影響を及ぼしている可能性がある。</p> <p>■基礎が不安定になっていることが疑われる場合には、規制等、早急な措置の必要性を検討する必要がある。</p> | | |

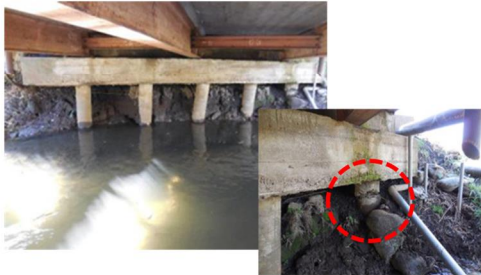
| | <p>例</p> <p>パイルベント杭が変形し、杭頭部が破断している例</p> |

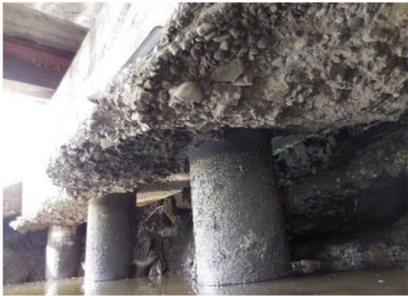
| | <p>例</p> <p>パイルベント杭が変形し、杭頭部が破断している例</p> |

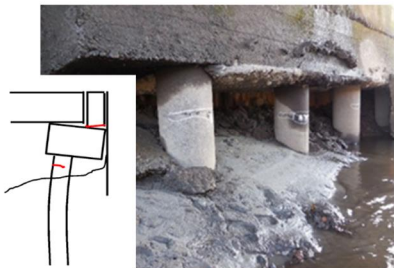
| | <p>例</p> <p>パイルベント杭が変形し、杭頭部が破断している例</p> |

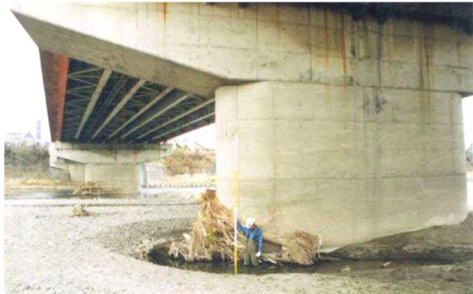
| | <p>例</p> <p>基礎部が流水のため著しく洗掘されている例</p> |

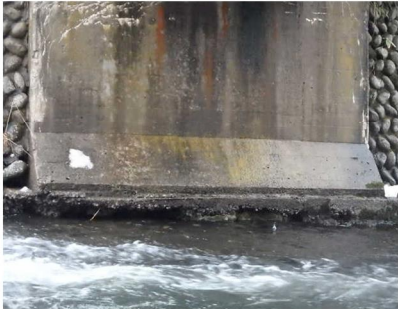
| | <p>例</p> <p>橋台に洗掘が生じている例</p> |

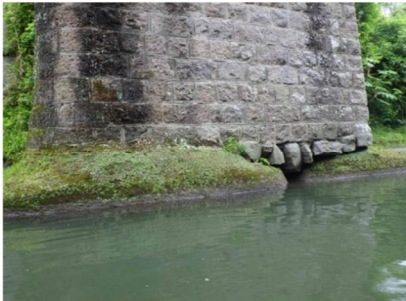
| | <p>例</p> <p>橋台に洗掘が生じている例</p> |

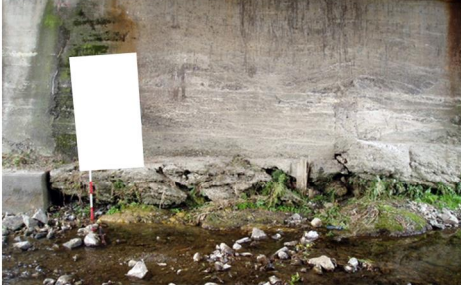
| | <p>例</p> <p>橋台に洗掘が生じている例</p> |

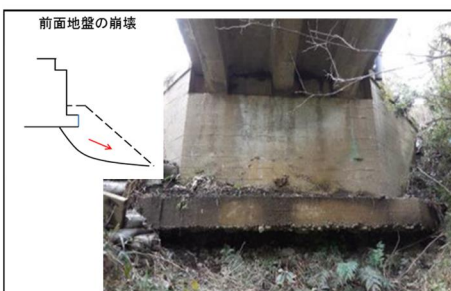
護岸が整備されていないため、増水の繰り返しにより洗掘が進行し、フーチングが露出している例

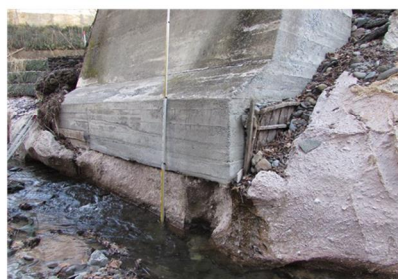
洗掘が進行し、フーチングが露出している例

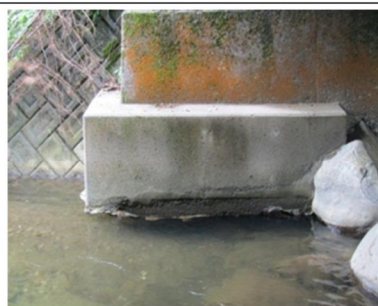
洗掘が進行し、フーチングが露出している例

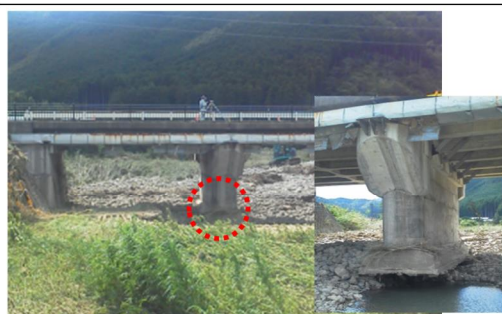
洗掘が進行し、フーチングが露出している例

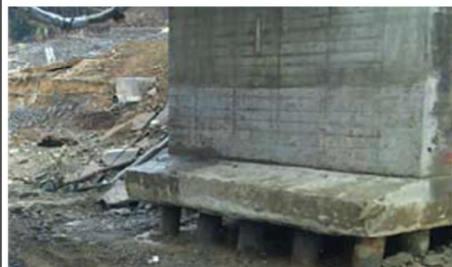
基礎部が洗掘されフーチングや杭が露出している例

(津波後に発見された損傷)

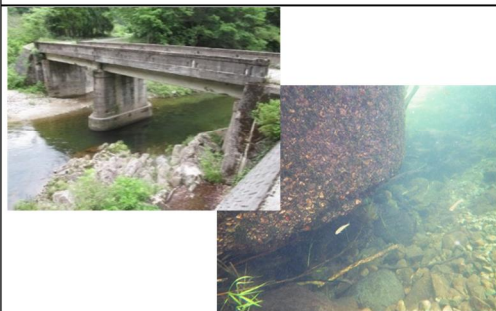
洗掘が進行し、フーチングが浮いている例

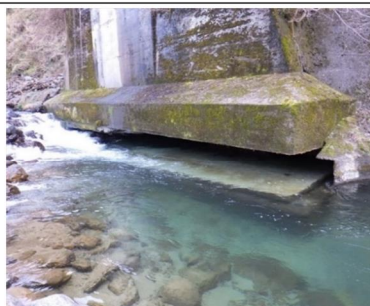
洗掘が進行し、橋台が傾斜している例

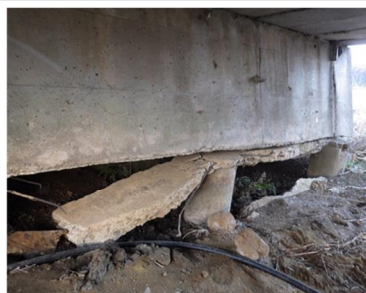
洗掘が進行し、橋台が傾斜している例

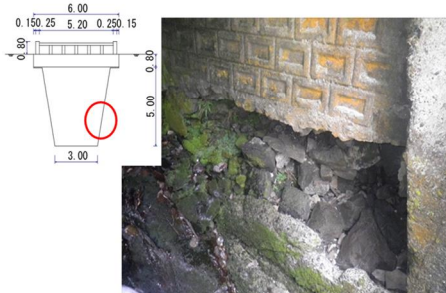
| | 例 | 護岸ブロックが抜け落ち、空洞が確認された例 |

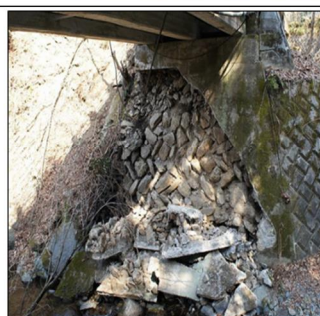
| | 例 | 護岸ブロックが崩落し、橋台が不安定な状態となっている例 |

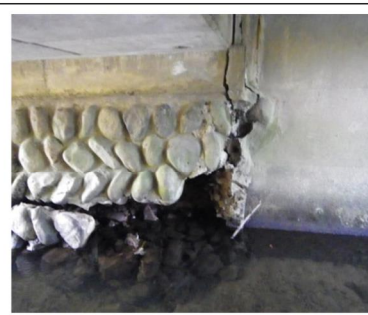
| | 例 | 護岸が崩落し、上部構造が沈下した例 |

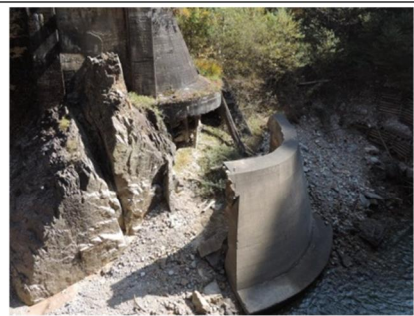
| | 例 | 下部構造を保護する擁壁が破損している例 |

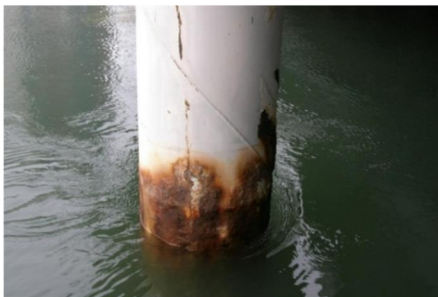
| パイルベント橋脚 | 腐食 | 1 / 2 |
|---|---|---|
| | 例<br>汽水域にあるパイルベント橋脚の水面付近に著しい腐食が生じている例 | |

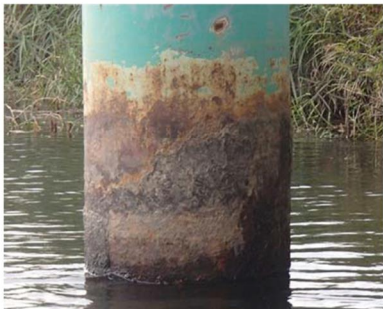
| パイルベント橋脚 | 腐食 | 1 / 2 |
|---|---|---|
| | 例<br>汽水域にあるパイルベント橋脚の水面付近に著しい腐食が生じている例 | |

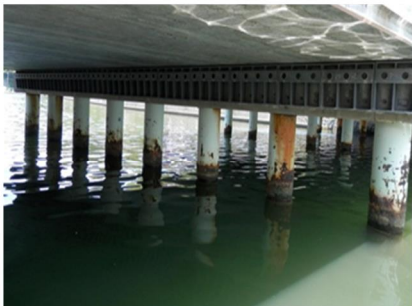
| パイルベント橋脚 | 腐食 | 1 / 2 |
|---|---|---|
| | 例<br>パイルベント橋脚の水面付近に著しい腐食が生じている例 | |

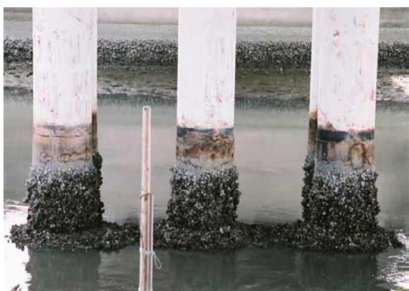
| パイルベント橋脚 | 腐食 | 1 / 2 |
|---|---|---|
| | 例<br>海中のパイルベント橋脚に海洋生物が付着している例 | |

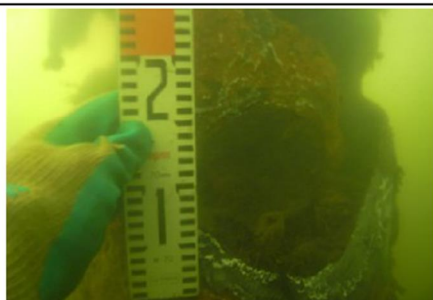
パイルベント橋脚の没水部に腐食による著しい断面欠損が生じている例

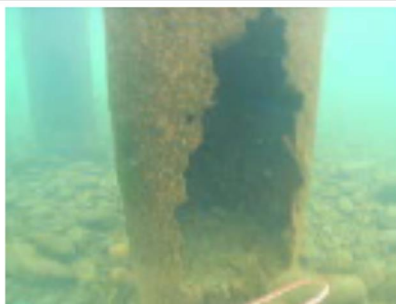
パイルベント橋脚の没水部に腐食による著しい断面欠損が生じている例

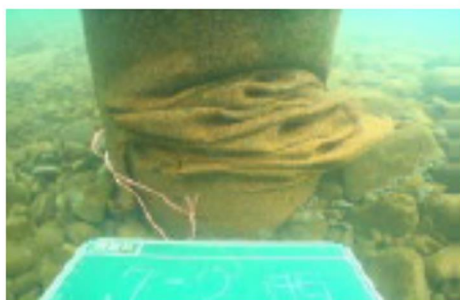
パイルベント橋脚の没水部に座屈による変形が生じている例
