# 引張材を有する道路橋の損傷例

令和6年7月

本参考資料は、これまでの定期点検結果や直轄診断の実績等をもとに、ケーブル等の引張材を有する道路橋の定期点検の留意事項をまとめたものである。定期点検等、適宜、道路橋の維持管理において参考するとよい。

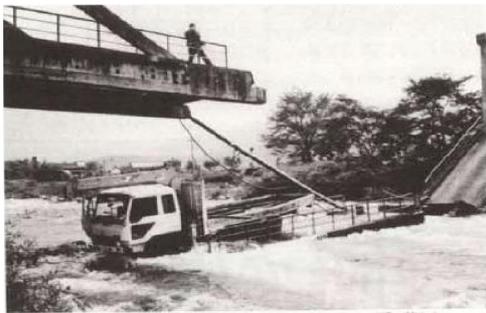
コンクリートで被覆された斜材ケーブルが破断し落橋した事例（島田橋）。  
（出典：建設事故，日経BP社）

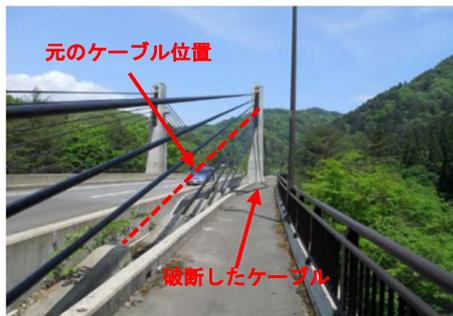
ポリエチレン被覆されたエクストラドーズド橋の斜材ケーブルの定着部付近へ水が浸入し腐食・破断した事例（雪沢大橋）。

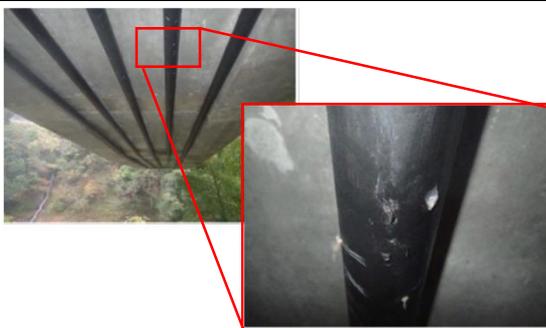
主ケーブルがコンクリート外部に配置されている吊床版橋のPC鋼材被覆部の損傷事例。外ケーブルの場合、ポリエチレンなど被覆により腐食に対する防食が施されていることから、被覆の損傷等、主ケーブル内への水の浸入を疑う変状が生じていないかどうか確認する。

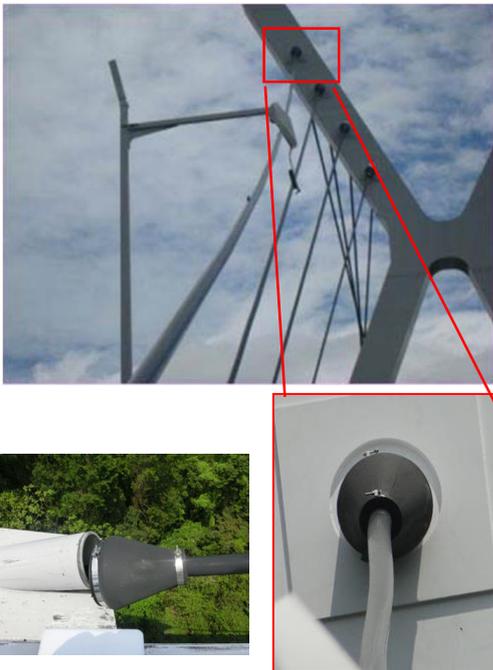
斜張橋の斜材ケーブルに異常なたわみが生じた事例。  
 地震などによりケーブルに異常なたわみが生じている場合、異常が生じたケーブルだけでなくその他のケーブルも含めて、ケーブル張力に異常が生じていたり、その他の場合に影響を及ぼしている可能性もある。

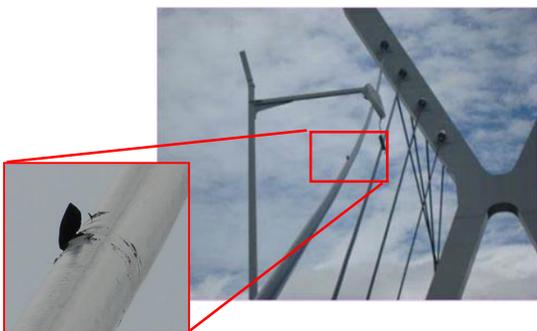
斜張橋の斜材ケーブルの被覆に損傷が生じた事例。  
 斜材ケーブルの場合、ポリエチレンなど被覆により腐食に対する防食が施されていることから、被覆の損傷等、主ケーブル内への水の浸入を疑う変状が生じていないかどうか確認する。

■ケーブル内部の詳細な状態の把握の方法も検討するのがよい。

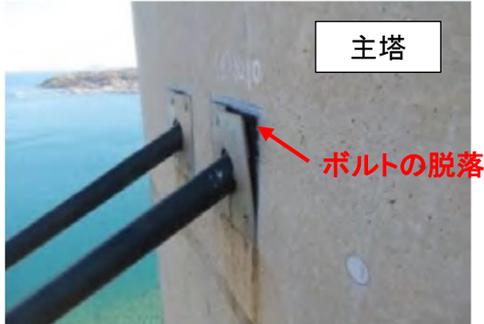
写真は、サドル部保護カバーの損傷事例

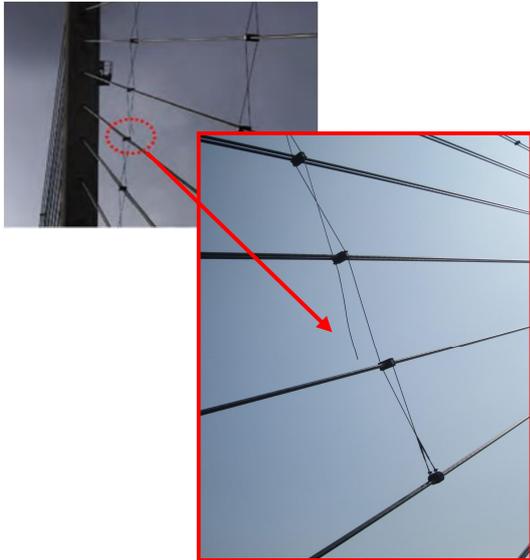
写真は、制震ワイヤの損傷事例

ケーブルの損傷要因としては腐食の影響だけではなく、活荷重や風荷重による疲労の影響、または、その複合作用によることも考えられる。

このため、ケーブルの耐荷性能、耐久性能の推定にあたっては、ケーブル本体のみでなく、周辺部材に損傷が生じていないかどうかを確認することが必要となる。

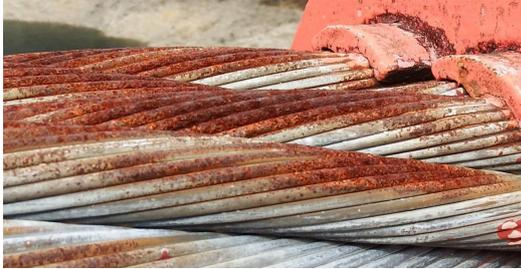
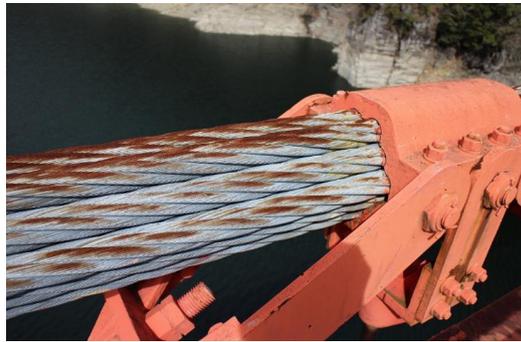
吊橋の主ケーブルの垂鉛めっきが消耗している事例。複数の素線が束ねられているケーブルの内部の腐食が進んでいる場合もある。ケーブル内部の腐食などの異常を外観のみで正確に判断することは一般的には困難である。表面の腐食状況、内部からの錆汁の漏出の有無、防錆油の劣化や消耗の状況など外観から得られる様々な情報を総合的に判断して外観できない内部の状態を推定し、耐荷性能への影響を推定する必要がある。

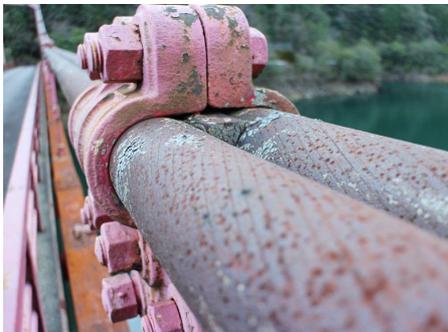
主ケーブルに局部腐食（孔食）が見られる事例。ケーブル内部の腐食が進んでおり、耐荷性能に影響を及ぼしている場合もある。

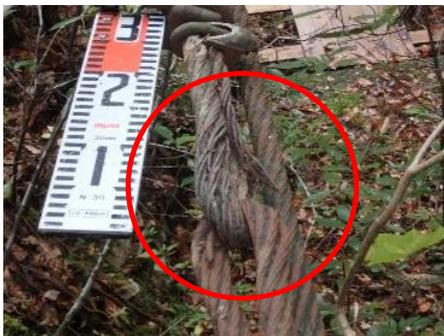
主ケーブルの腐食が進行し、素線に断線が見られる場合、既に耐荷力に影響を与えており、このまま放置すると更なる断面減少や破断等に至り、主ケーブルの耐荷性能の低下が生じる可能性がある。

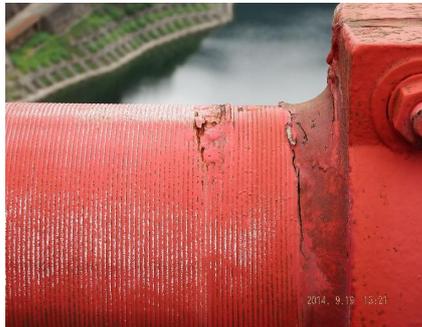
束ねた素線の表面に鋼製のワイヤ（ラッピングワイヤ）を巻き付けて、その上から塗装などの防食が施されている吊橋の主ケーブルのラッピングワイヤやケーブルバンドのコーキングに損傷が生じている場合、内部のケーブルに腐食が生じている場合もある。  
ラッピングワイヤを撤去しない限り、ケーブル本体を視認することはできないため、ラッピングワイヤの塗装も含めた状態の確認とラッピングワイヤ表面に内部の異常を示す徴候がないかを注意して確認する必要がある。

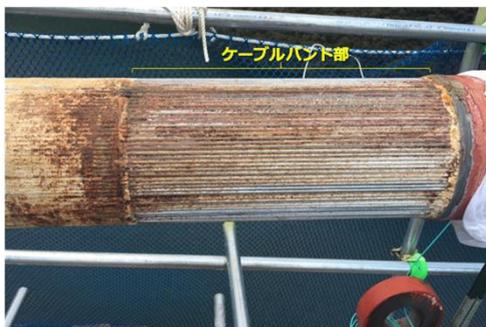
吊橋のケーブルバンド内部のケーブルに腐食が生じている事例。  
ラッピングワイヤのある主ケーブルでもケーブルバンド部はラッピングワイヤがなく主ケーブルの素線は表面がむき出しになっている。ケーブルバンド内面と主ケーブル表面には隙間があること、ケーブルバンド端部の止水が十分でなく雨水が内部まで到達することがあることなどからケーブルバンド部の素線が腐食することもある。ケーブルバンド内部を直接確認することは困難であるが、錆汁の漏出など腐食が疑われる場合には、バンドを一時解放することも含め慎重に評価する必要がある。

■ケーブル内部の異常が疑われた場合には、耐荷力への影響を推定するにあたって、非破壊検査技術で適用可能な技術がないか確認するとともに、必要に応じてラッピングワイヤの一部撤去やワイヤにくさびを打ち込んで内部を直接目視により確認すること等も必要に応じて検討するのがよい。

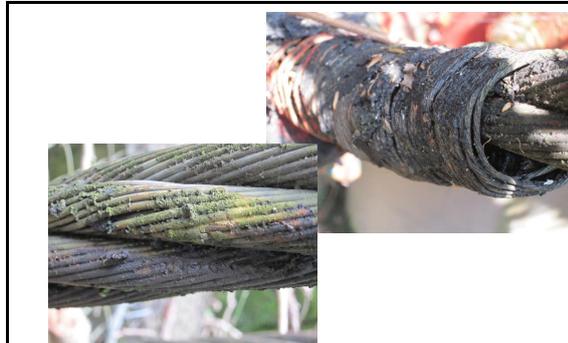
吊橋の主ケーブルの防錆剤が劣化して防食機能が喪失している場合、原因によっては、放置されると腐食が進展する可能性がある。

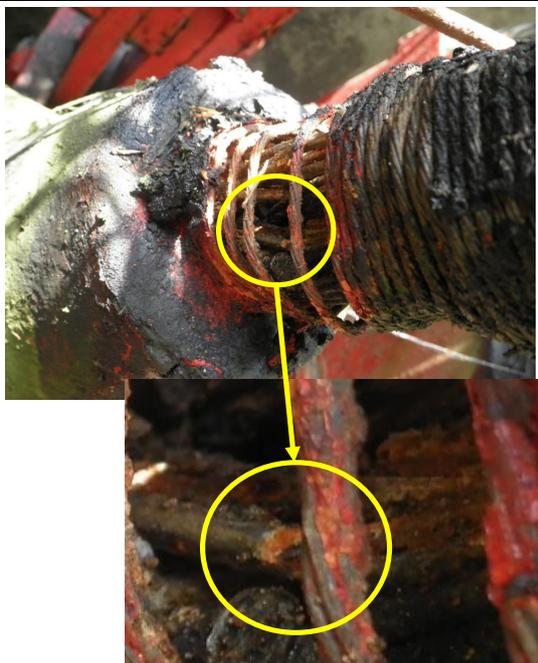
ラッピングワイヤ内部での素線の破断が生じている場合、既に耐荷力に影響が生じており、原因によっては放置されると腐食が進展し、断面減少が生じる可能性がある。  
ケーブルは、表面に嚴重な防食が行われているため、かえって内部の腐食などの異常が外観から見つかりにくいことが多い。内部の異常が疑われる場合には、防食（防錆材、保護ワイヤなど）を撤去して内部を確認することが必要な場合もある。

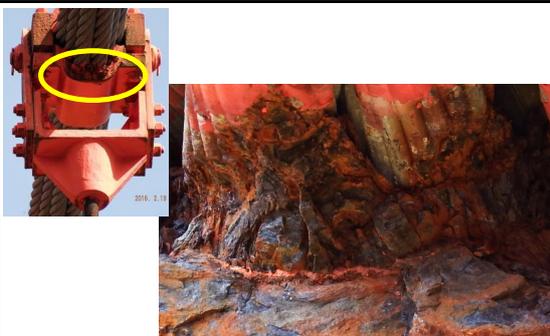
吊橋のケーブルバンド端部付近で主ケーブルの素線に破断が生じている場合、既に耐荷力に影響が生じており、原因によっては放置されると腐食が進展し、断面減少が生じる可能性がある。  
遠望目視では把握が難しく、近接しないと適切に状態が把握できない場合が多い。

■ケーブル内部の異常が疑われた場合には、耐荷力への影響を推定するにあたって、非破壊検査技術で適用可能な技術がないか確認するとともに、必要に応じてラッピングワイヤの一部撤去やワイヤにくさびを打ち込んで内部を直接目視により確認すること等も必要に応じて検討するのがよい。

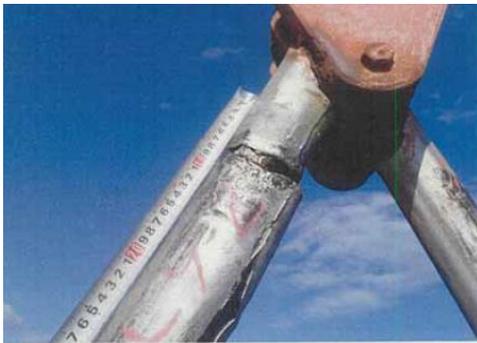
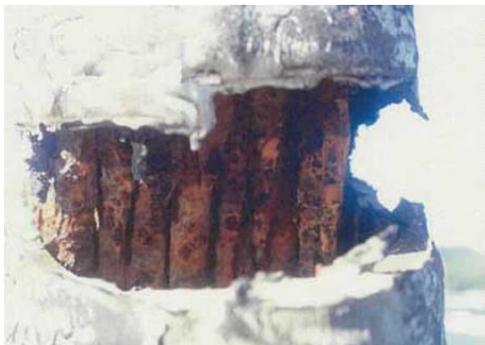
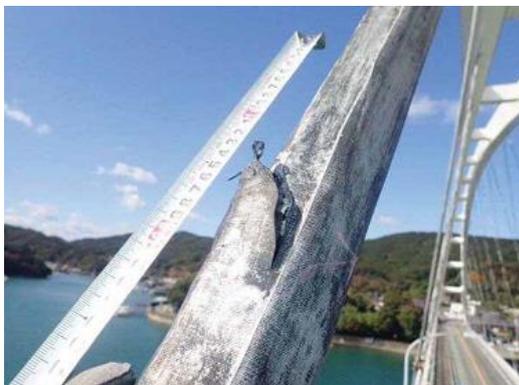
ニールセンローゼ橋のクランプ付近で、ケーブルの被覆に損傷が生じ、ケーブル素線に著しい腐食が生じている場合、既に耐荷力に影響を与えている場合がある。

クランプの締め付けや、ケーブル振動によりクランプ付近の被覆に生じる局所応力の影響などにより、被覆が傷むことがあることに注意する必要がある。

クランプ近傍での素線の局所的な腐食の進行が懸念される場合や、被覆に損傷があったまま時間が経過していることも疑われる場合には、被覆内への水等の浸入により、ケーブル全体及びケーブル定着部の腐食が進行し、断面減少が生じている可能性もある。

素線の防食の状態並びに素線とクランプの材質の組み合わせによっては、異種金属接触腐食が進行することも懸念される。

部材の交差部は死角になりやすいため、近接しないと適切に状態が把握できない場合が多い。

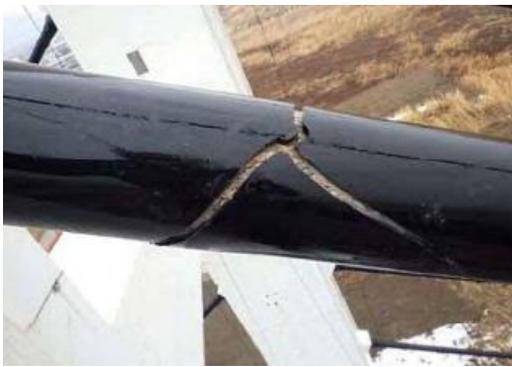
ケーブルのシースが損傷しており、充填されているグラウトにひび割れの発生も疑われる場合、雨水等の浸入によりケーブル全体や定着部の腐食が進行し、断面減少が生じている可能性もある。

シースはケーブルの振動によって損傷する可能性があり、また、内部のグラウトの損傷も顕著である可能性が考えられ、損傷の箇所や範囲や程度が不明であるため、耐荷力への影響を把握するためには詳細な状態の調査が必要な場合もある。

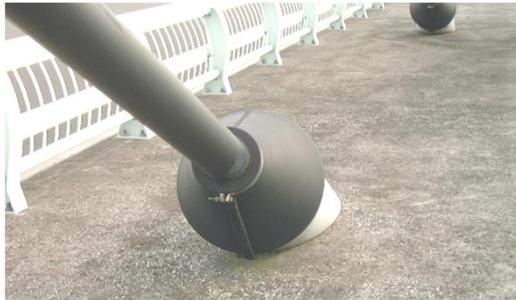
斜張橋の主桁側定着部の口元に設けられるカバーは、定着部への水の浸入を完全に阻止できる構造となっていないものもあるので注意が必要である。保護カバーがあるため、定着部の口元を点検できない場合は、保護カバーをはずして、水の浸入や滞留、内部の腐食状況について確認することが有効な場合もある。

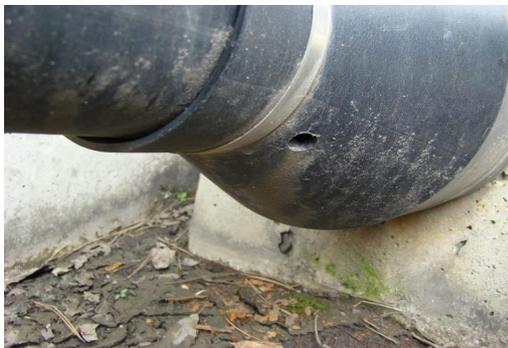
斜張橋の定着部保護カバーにケーブル定着部への滞水を防止するための水抜き等がある場合には機能しているかどうかを確認することも内部のケーブルの状態を把握するのに有効である。

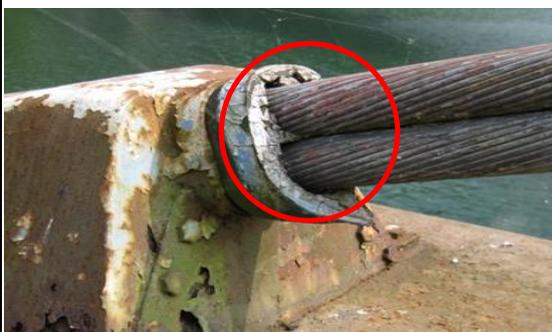
斜張橋の主桁側定着部に、腐食により隙間が生じている場合、定着部内部に水が浸入しケーブルが腐食している可能性がある。ケーブルの角折れを緩和するためのゴム等は積極的に防水性を期待した設計・施工とはなっていない場合があるため注意が必要である。

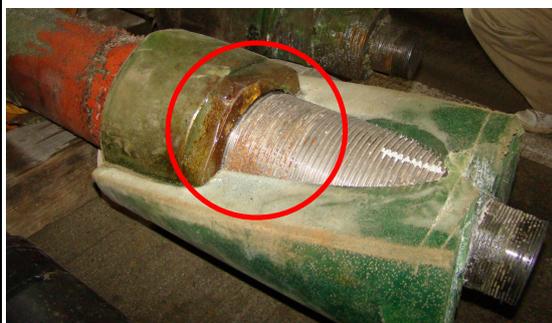
定着具保護カバー内の定着部の鋼材が一部腐食している事例。保護カバー内の充填材の充填が不十分な場合があり、斜材内に水が浸入すると、伝って定着部まで水が浸入し、腐食することも懸念される。点検では打音などにより保護カバー内の空隙の有無を確認することも有効である。

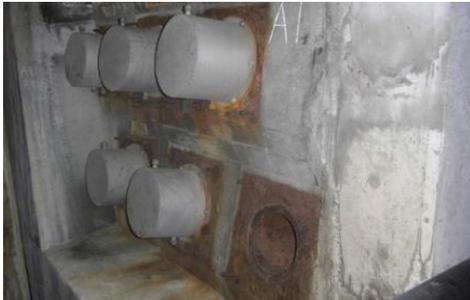
ケーブルの定着部に腐食が生じている場合、定着部から内部に腐食因子が侵入している可能性があり、内部の鋼材が腐食する可能性もある。  
伸縮装置からの水の浸入など、他の部材の排水機能の低下についても注意が必要である。

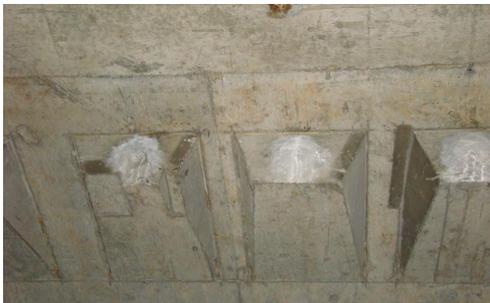
定着部に遊離石灰が生じている場合、PC鋼材の防食機能の低下が生じていると鋼材の腐食などにより耐荷力に影響を与える可能性がある。  
保護カバーや保護コンクリートの状態を確認するとともに、水の浸入経路について確認することが重要である。

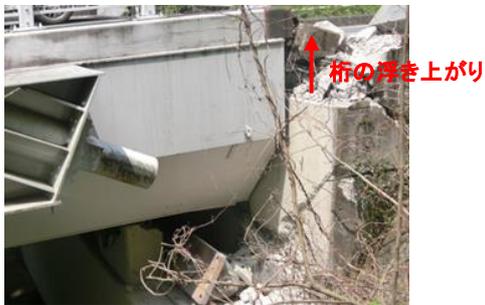
浮上がり防止のための部材アンカーボルトの抜け出し、破断により、負反力に対する支持機能を失い桁が浮き上がった事例。定着部コンクリートのひびわれなど、アンカーボルトの引張耐力の低下を疑う余地がないか確認する必要がある。

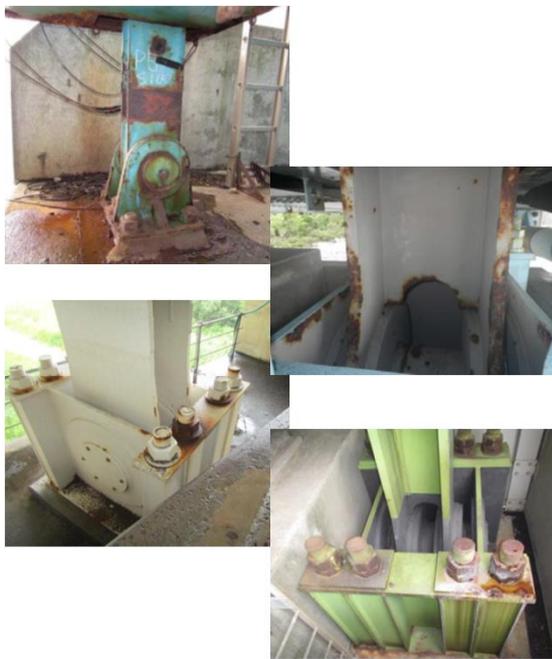
ペンデル支承に腐食が生じている場合、腐食による板厚減少等によって応力集中しやすくなり、破断や亀裂が生じる可能性もある。  
また、ピン等、部材接合があることも多く、応力状態としても腐食環境としても弱点になりやすいので、接合部の状態も確認する必要がある。

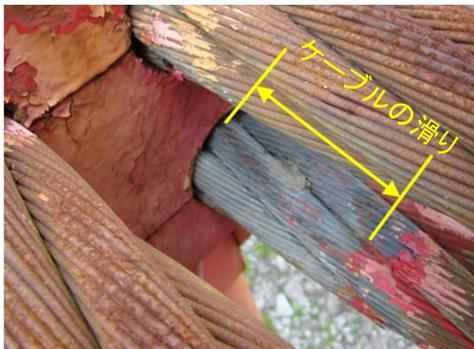
主ケーブルの素線の一部破断により塔頂サドルでケーブルの抜け出しが生じた事例。サドル部でケーブルに滑りが生じた場合、径間のケーブル長さが変わるため、ケーブル構造のバランスが崩れるなど、橋全体に致命的な影響を及ぼす危険性があるため注意が必要である。

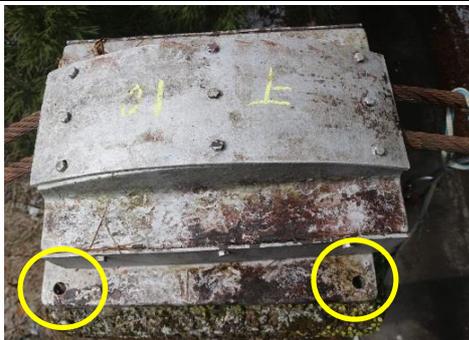
塔頂サドルを固定するボルトが脱落している場合、プレートからの締め付け力が低下し、すべりが生じやすくなっている可能性がある。ボルトの緩みやプレートの異常、抜け出し痕が無いかなどについて注意して状態を把握する必要がある。

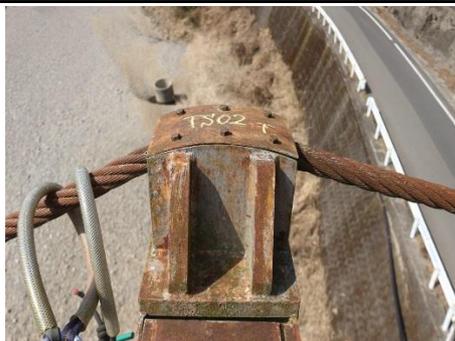
塔頂サドルに腐食が見られる場合、確認時点では固定するボルトの締め付け力に影響を及ぼしていない場合でも、原因によってはプレートやボルトに腐食が進行し、締め付け力が低下する場合もある。

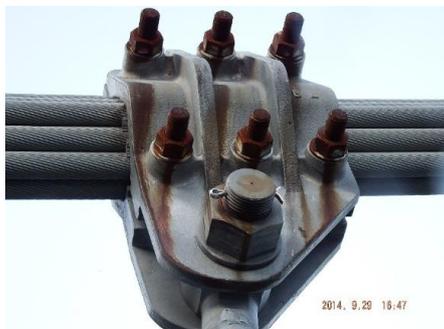
吊橋のケーブルバンドのボルトに腐食が生じている場合、ケーブルバンドに腐食（異種金属接触腐食も含む）やボルトのゆるみによるすべりが生じる場合もある。

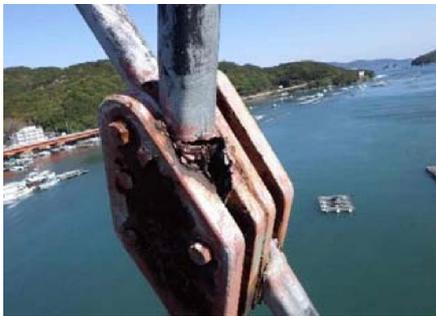
アーチ橋の吊り材（ケーブル）固定金具部で吊り材の被覆が損傷している事例。固定金具により吊り材が締め付けられている箇所では被覆材が圧縮変形し損傷が生じる可能性がある。また、固定金具近傍においても、風等による振動で固定金具より外力を受け、被覆材に損傷が生じる可能性がある。

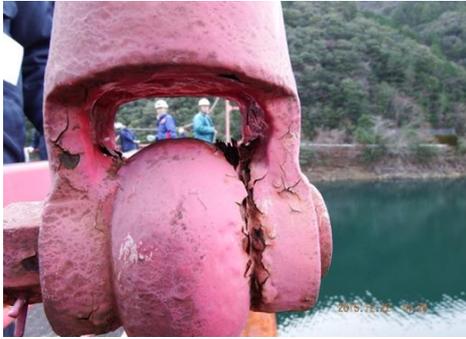
吊り材の桁側定着部に腐食が生じている場合、可動機能の低下が生じると、設計で想定しない局部応力が生じる可能性があり、ロッドのねじ部やソケット定着部の口元のケーブル素線で疲労により亀裂が発生する可能性もある。

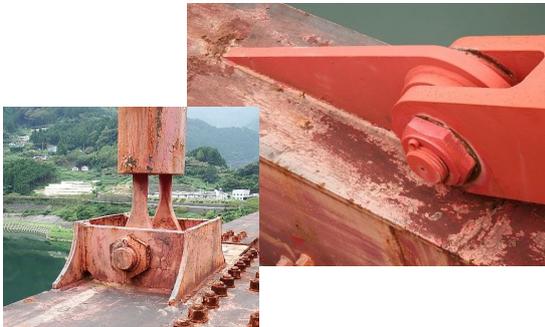
吊り材の桁側定着部が溶接により接続されている場合、車両荷重や風荷重などにより繰り返し応力の影響を受けやすく、溶接部では疲労により亀裂が発生する可能性もある。

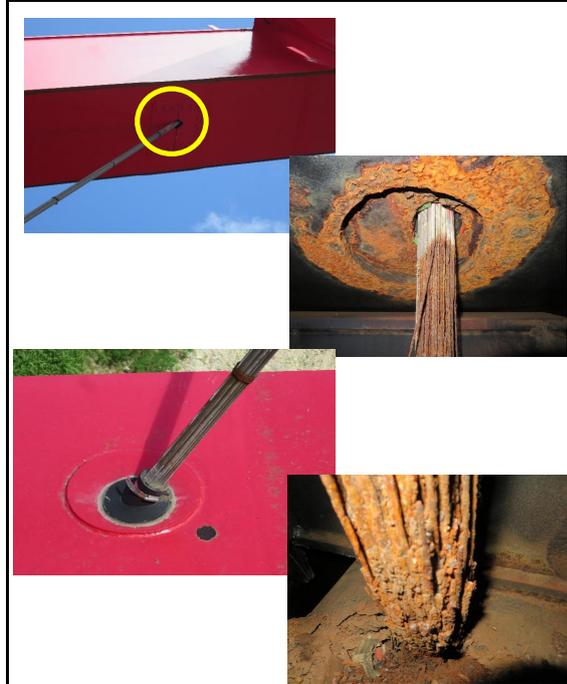
部材内部のケーブル定着部に著しい腐食が生じた事例。部材表面では腐食等の変状が確認できない場合であっても、ケーブル定着部やケーブルに腐食が生じ、耐荷力に影響が生じている場合もある。部材内部のケーブル定着部の状態を確認する必要がある。

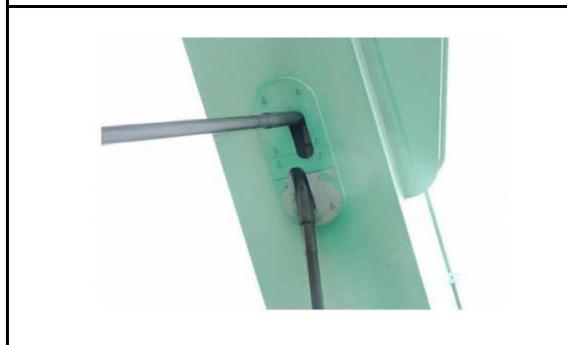
ケーブルと定着部への引き込み孔が接触している場合、被覆に割れなどが生じることで、防食上の弱点となっている可能性もある。ケーブルの振動などにより、周辺部材に損傷が生じていないかどうかなどにも注意するのがよい。

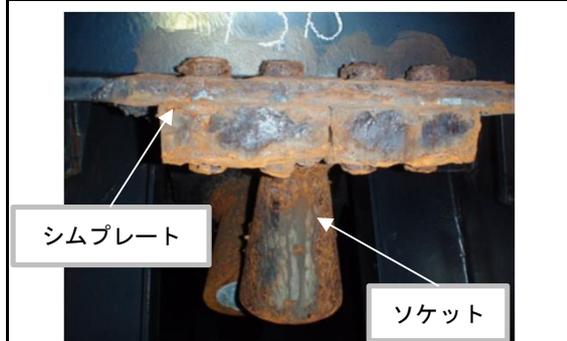
アーチ橋の下弦材内部の吊り材の定着部のソケットや定着構造（シムプレートなど）に腐食が生じている場合、ケーブル内部にも腐食が生じている場合もある。吊り材が定着構造に隠れる部分については、吊り材を直接確認することが難しいため、これら周辺部材の状態を確認することで内部の状態を推定する必要がある。

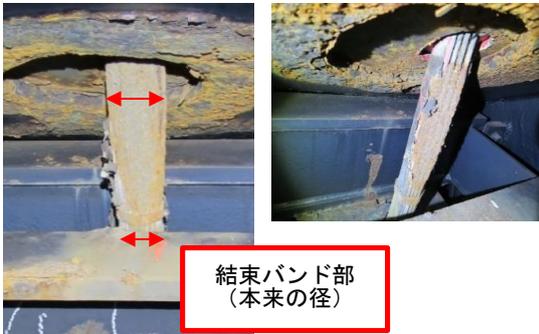
吊り材の径が本来のものより大きくなっている場合、吊り材内部の腐食膨張が生じている可能性がある。

吊り材は、外側の素線から腐食が進むとは限らず、外観に腐食が確認できない場合でも内部が腐食している可能性があることに留意が必要である。

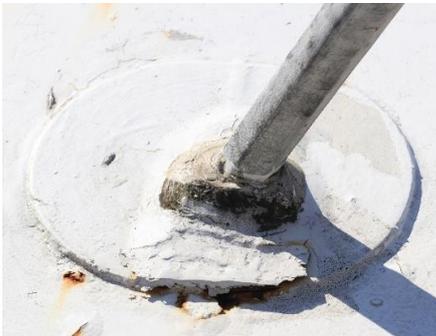
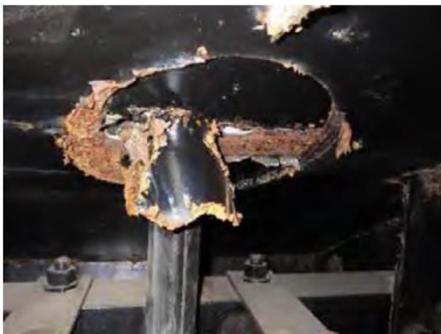
アーチ下弦材側の引込み部で、口元部分に施された防水構造の劣化や下弦材本体に腐食が生じている場合、弦材の内部で腐食が生じ、耐荷力に影響を及ぼしている可能性がある。

口元部分はシールされているが、経年により劣化が生じることに留意が必要である。

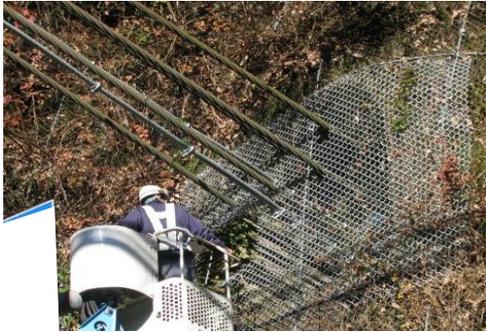
ケーブルが地盤に定着されている場合、水分の浸入等により、内部で腐食が進行している可能性がある。ケーブルが複数本配置されていたとしても、それらが同様の腐食環境におかれている場合は、腐食が同時に進行する可能性があることに注意が必要である。

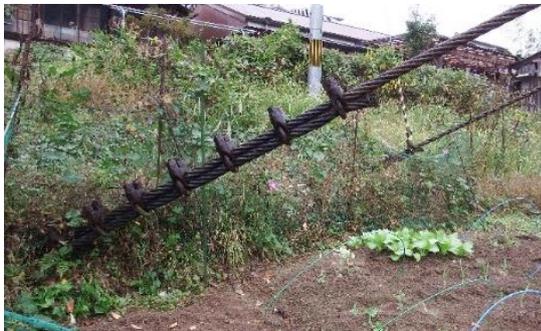
ワイヤクリップにより定着されている場合、1つのワイヤクリップが腐食により緩むと、連鎖的にすべり、荷重の支持能力を失う可能性もある。また、ワイヤクリップが同様の腐食環境にある場合、腐食が同時に進行する可能性があることに注意が必要である。

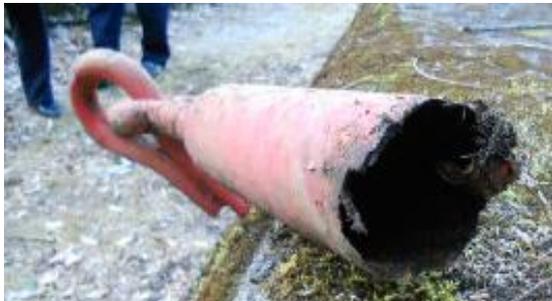
留め具などにステンレスなど異種金属を用いている場合には、異種金属接触による著しい腐食が鋼材に生じ、環境が改善されなければ、急速に板厚減少や破断等が生じる可能性がある。この場合、同構造の他の部材にも同時多発的に腐食が生じる可能性があるため注意が必要である。また、腐食等によりターンバックル内部に水の浸入や滞水が生じると、内部から腐食が進展する可能性もある。

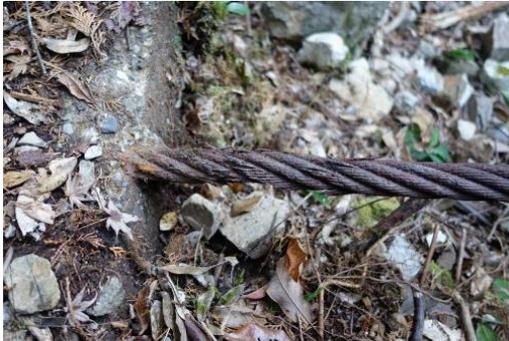
主ケーブルのアンカー部に素線の断線が見られる場合、耐荷力への影響は限定的であっても、環境が改善されないと腐食が進行し、耐荷力に影響を及ぼす可能性があることに注意が必要である。

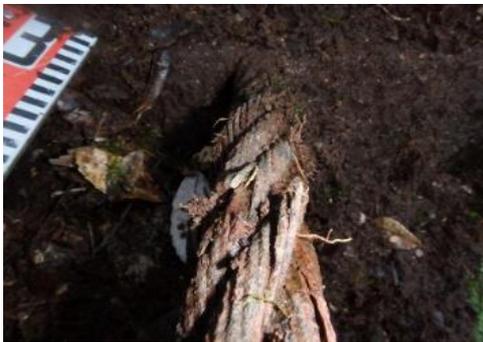
主ケーブルの定着部に素線の断線が見られる場合、耐荷力への影響は限定的であっても、環境が改善されないと腐食が進行し、耐荷力に影響を及ぼす可能性があることに注意が必要である。

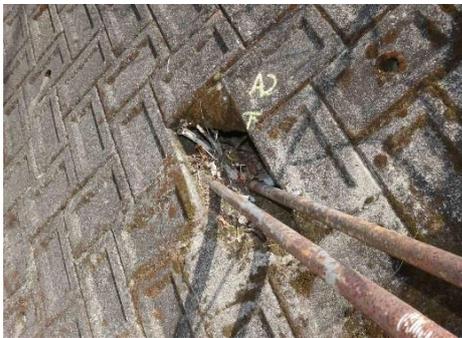
耐風索の定着部で土砂の堆積が見られる場合、滞水等により腐食が生じている可能性もある。環境が改善されないと腐食が進行し、耐荷力に影響を及ぼす可能性があることに注意が必要である。

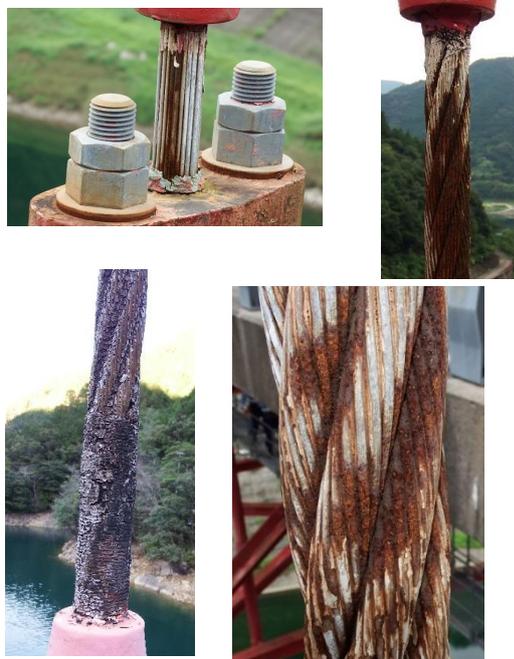
ケーブルタイプのハンガー表面に腐食が生じている場合、内部の鋼材も腐食し、荷重伝達機能に影響を与えている可能性もある。  
ハンガーは振動や雨水の流下・滞留によって厳しい腐食環境となることが多く、表面の腐食状況を確認するのみならず内部の腐食の発生についても注意が必要である。

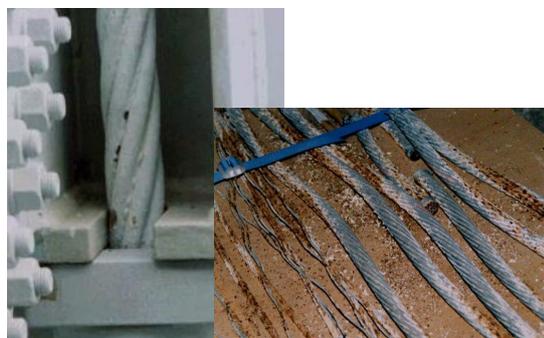
吊橋のハンガーのケーブル表面に局所的な腐食が生じている場合であっても、内部に断面減少を伴う著しい腐食が生じ、荷重伝達機能に影響を与えている可能性もある。  
ワイヤでは、表面の腐食状況を確認するのみならず内部の腐食の発生についても注意が必要である。

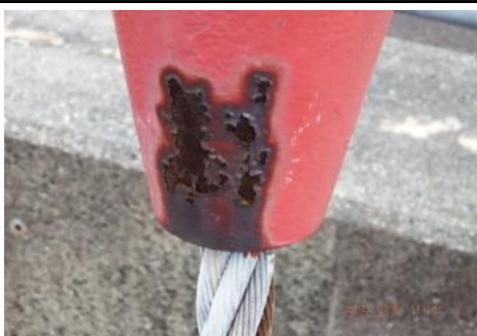
吊橋のハンガーのソケットに防食機能の劣化や腐食が生じている場合、ソケットやハンガー内部へ雨水の浸入が生じ、腐食が進行している可能性もある。

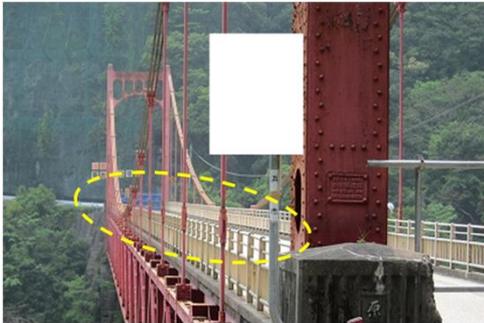
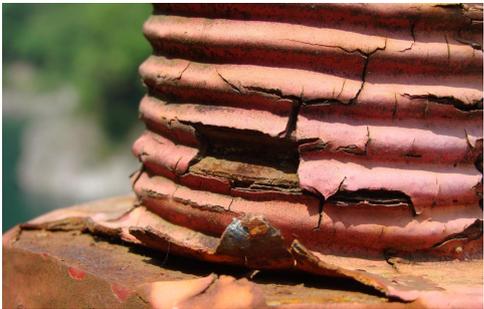
吊橋のハンガーの鋼製ロッドのねじ部で亀裂が生じている事例。  
 ねじ部の防食機能の劣化により、腐食が発生した場合、口元やロッドなどの高い応力が生じるねじ部では亀裂が生じ、橋全体の安全性に影響を与える可能性もある。  
 塗装が劣化し塗膜割れが発生している場合などは亀裂などの損傷を容易に発見することが難しくなる。  
 なお、鋼製ロッドのねじ部は、締め込みで塗装が損傷しやすいなど、防食の弱点となる可能性が高い。

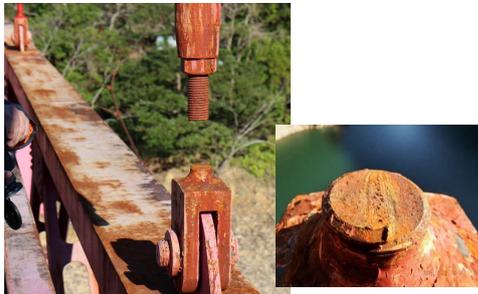
吊橋のハンガーの鋼製ロッドに破断が生じている場合、橋全体の安全性に影響を与える可能性もある。  
 ロッドのねじ部は応力集中による亀裂が生じやすい部位であり、風や活荷重による振動、応力変動がある場合ほど亀裂が生じやすくなる。防食機能の低下や腐食を生じているとさらに亀裂が生じやすくなることに注意が必要である。

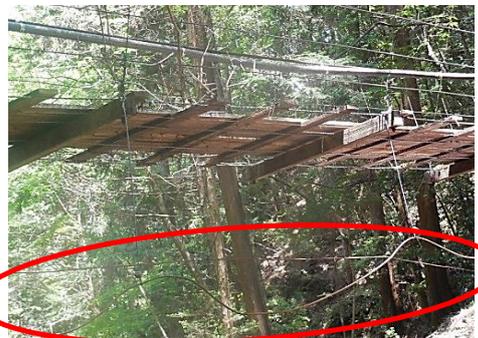
吊橋の耐風索に破断が生じている事例。  
 制振対策のために設置された耐風索のゆるみや破断が生じている場合、耐風安定性の低下や橋の各部の疲労耐久性の低下につながる可能性がある。

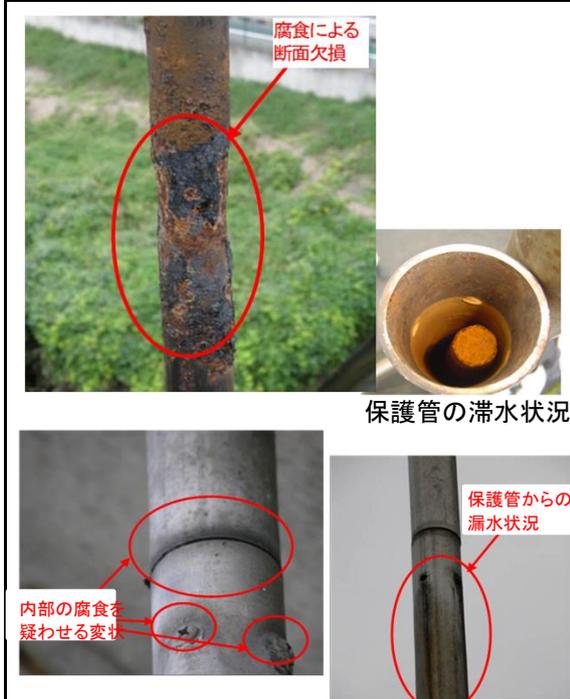
アーチ橋の吊り材に腐食による断面欠損が生じている事例。  
 保護管の継ぎ目などに水の浸入の疑いがある変状がある場合は、既に内部鋼材の腐食により断面欠損等が生じ、引張力に対する耐荷力が低下している場合もある。  
 施工不良や劣化等により保護管と鋼材の間に隙間があり、保護管の継ぎ目での防水処理等が不十分な場合や劣化しやすい材料を用いている場合は、水の浸入が生じやすく、内部の鋼材に腐食が生じる場合がある。特に下部は、保護管内部に浸透した雨水等が流下して溜まり、鋼材に著しい腐食が生じる場合がある。  
 保護管の内部を直接確認できない場合は、保護管の損傷や保護管からの漏水がないかなど周囲の状況から内部の状況を推測する必要がある。

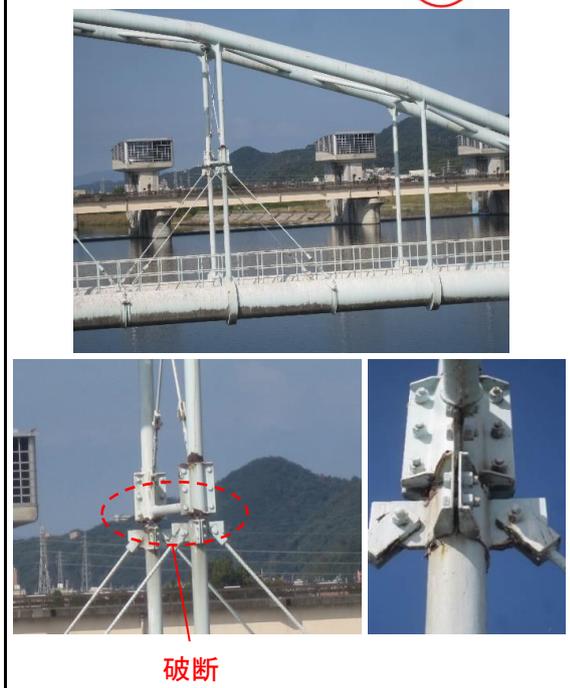
アーチ橋の吊り材（鋼管）固定金具部近傍で吊り材に腐食や断面欠損、破断が生じている場合、既に引張力に対する耐荷力が喪失しており、橋全体の安全性に影響が生じている場合もある。  
 固定金具部及びその近傍は、吊り材を流下する水などが堆積しやすいだけでなく、吊り材が振動する場合などに塗膜に損傷が生じ、局所的に著しい腐食が生じる可能性もある。

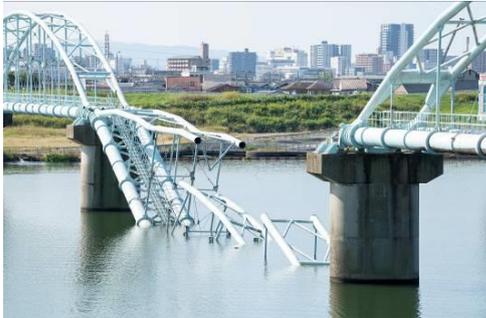
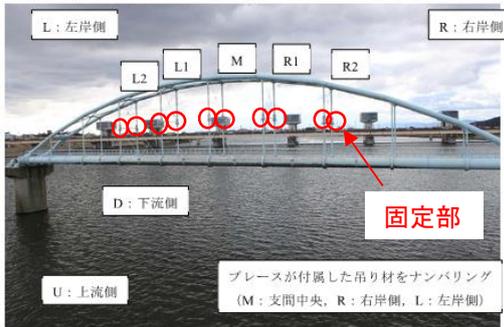
破断

アーチ橋の吊り材に腐食、破断が生じ、落橋した例。吊り材途中に固定部があると、吊り材を流下する水などが堆積しやすいだけでなく、吊り材が振動する場合などに防食が傷み、局所的に著しい腐食が生じ、引張力に対する耐荷力が低下することがある。部材の交差部は死角になりやすいため、近接して状態を確認する必要がある。腐食による耐荷力への影響を把握するためには、吊り材の治具を外し、治具内部の吊り材の状態を確認することも必要に応じて検討する。

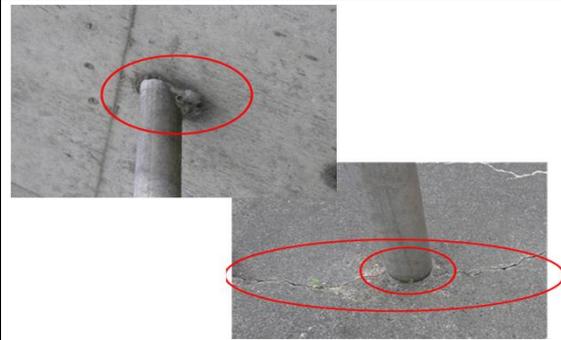
アーチ橋の吊り材のコンクリート埋め込み部に漏水やひびわれが生じている事例。埋め込まれている部分は、隙間やひびわれなどの変状が生じやすく、それらが内部鋼材損傷の原因となる場合がある。漏水状況などから外観目視できない埋込部内部の損傷も推定する必要がある。

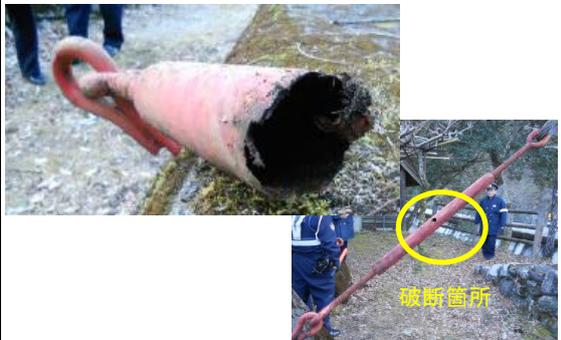
ターンバックルの破断事例（再掲）。腐食等によりターンバックル内部に水の浸入や滞水が生じると、内部から腐食が進展し、引張力に対する耐荷力の低下、破断等による耐荷力喪失に至る場合もある。

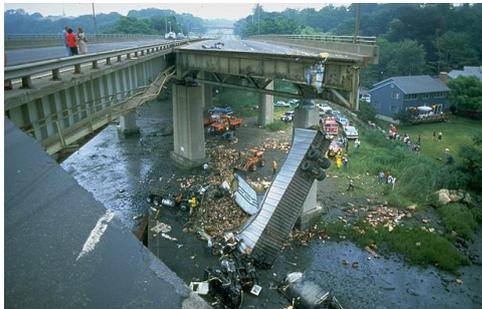
・ピンハンガーの疲労亀裂による落橋事例（マイアナス橋）

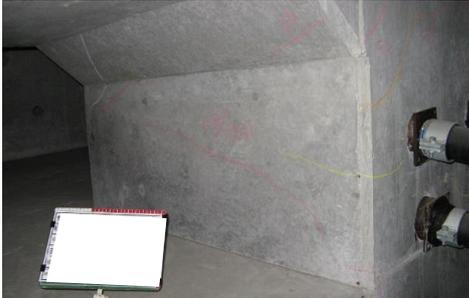
外ケーブル補強工法の定着部にプレストレス力によりひびわれが生じている場合、既設部材との定着構造にも影響が生じ、所定のプレストレスが導入されないことで補強効果が発揮されず、耐荷力の低下につながる可能性もある。

定着部自体のひびわれや亀裂、腐食などの他に、既設部材からの浮き上がりやズレがないかなどを確認することも重要である。

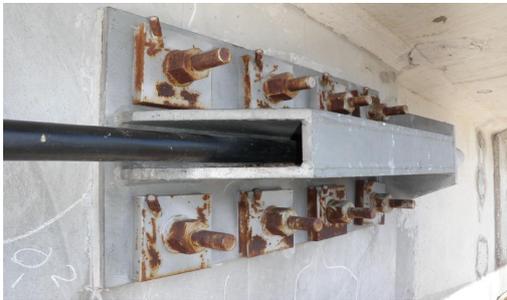
外ケーブル補強工法の鋼製の定着部に腐食が見られる場合、定着部から内部に腐食因子が侵入し、接合部の耐荷力が低下し、所定のプレストレスが導入されないことで補強効果が発揮されず、既設部材の耐荷力の低下につながる可能性もある。

水を浸入させない構造となっているか、滞水しやすい構造となっていないかなど、内部への腐食因子の影響を推定する必要がある。

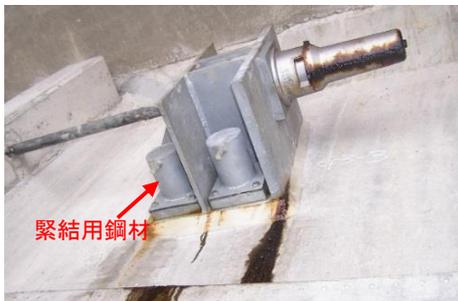
外ケーブル補強工法の定着具の保護カバー内の防錆油等の充填材が漏出している場合、定着部の鋼材の腐食が進行したり、腐食により所定のプレストレスが導入されないことで補強効果が発揮されず、既設部材の耐荷力の低下につながる可能性もある。

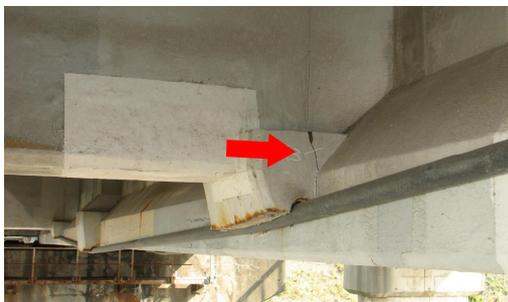
外ケーブルの偏向部にひびわれが生じているなど損傷している場合、外ケーブルに角折れが生じたり、所定のプレストレスが導入されないことで補強効果が発揮されず、既設部材の耐荷力の低下につながる可能性もある。
