# コンクリート床版橋における 横締め PC 鋼材の突出例

令和 6 年 7 月

本参考資料は、これまでの定期点検結果やコンクリート床版橋における横締めPC鋼材の突出事例をもとに、定期点検の留意事項をまとめたものである。定期点検等、適宜、道路橋の維持管理において参考するとよい。

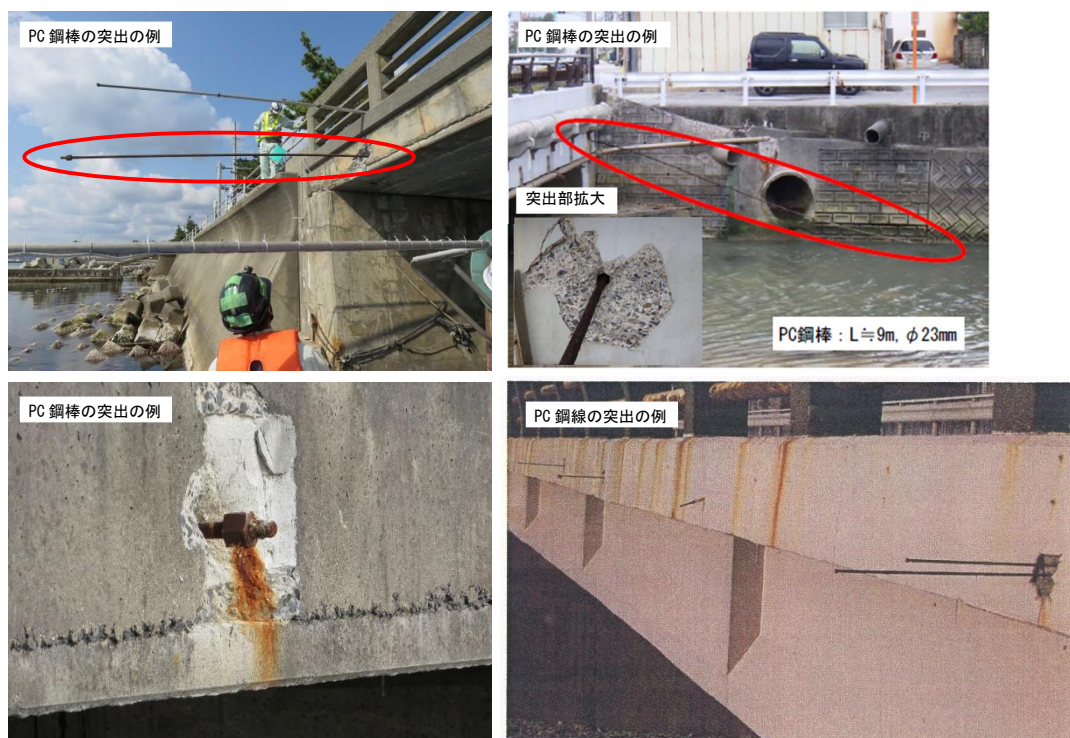
写真 1.1 PC 鋼材の突出事例

プレテンション PC 床版橋の横締め PC 鋼材の突出事例を写真 1.1 に示す。

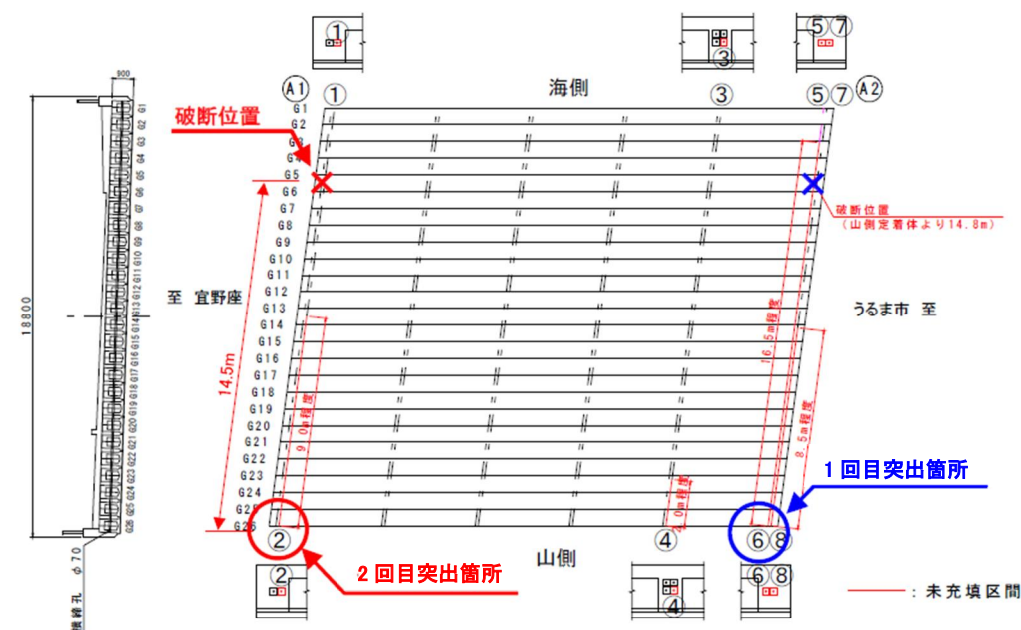
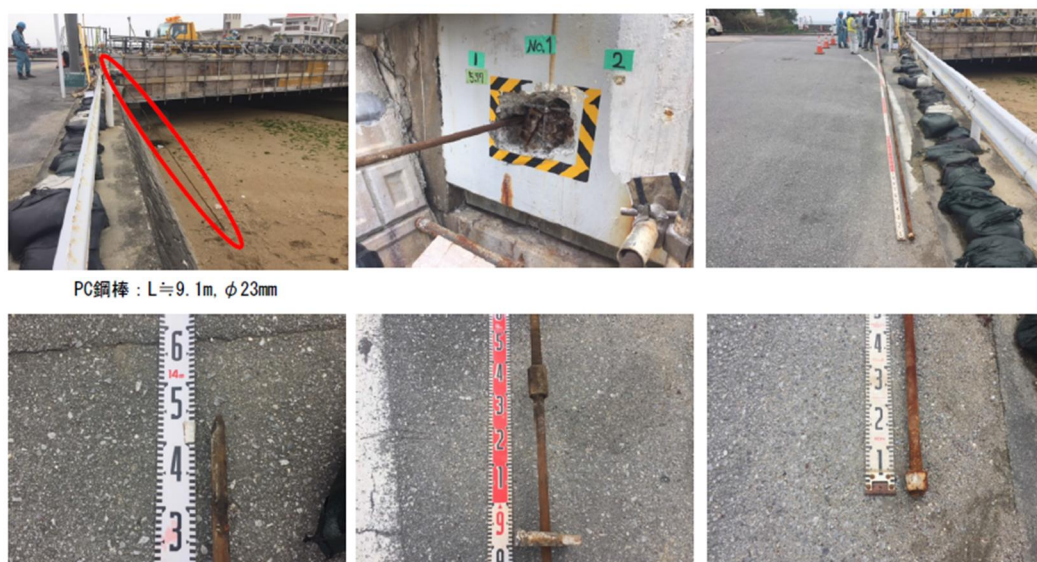
図 1.3 PC 鋼棒の突出後に再度突出が生じた事例

また、PC 鋼材の腐食による破断・突出が確認された橋梁では、同一橋梁内の別の横締め PC 鋼材の腐食環境も悪化している可能性があり、比較的短い期間で連続して横締め PC 鋼材の破断・突出が起こることも考慮して診断や措置の必要性について検討しなければならない。PC 鋼棒の突出が発生後に同一橋梁の別の箇所でも再度 PC 鋼棒の突出が生じた事例を図 1.3 に示す。2 本目の PC 鋼棒の突出は、1 本目の PC 鋼棒の突出を受けて、調査および他の PC 鋼材の突出対策を検討中（1 本目の突出から約 4 ヶ月後）に発生した。そこで、既に横締め PC 鋼材の破断・突出が確認されている場合や顕著な腐食が疑われる場合には、点検、調査中に横締め PC 鋼材の破断・突出が生じることも想定し、点検、調査の方法を検討する必要がある。

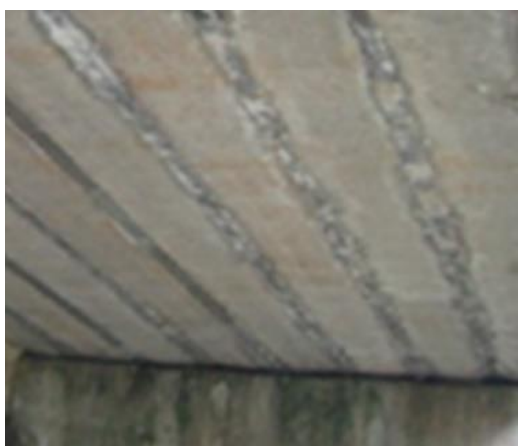
写真 2.2 目視でのPC鋼材位置の把握が困難な例

一方で、上記以外の中空床版橋やI桁を用いた床版橋は、桁間に間詰めコンクリートが施されており、外観からのPC鋼材位置の把握は困難である(写真 2.2)。建設時の図面が入手できる場合は、現地で中間横桁部やPC鋼材の位置を図面で確認しながらスケール等でPC鋼材位置を確認するのがよい。ただし、必ずしも当時の図面が入手できるとは限らない。そのような場合においては、中空床版橋の端部横桁には必ず横締めPC鋼材が配置されていること等の構造的特徴や、図 2.3 や図 2.5 に示すような標準的なPC鋼材の配置を参考にする(ただし、必ずしも標準どおりの配置ではないことに注意する。) ことでおよそのPC鋼材の配置を推定することができる。また、定着背面の変状等からもおよそのPC鋼材位置を確認することができることがある。

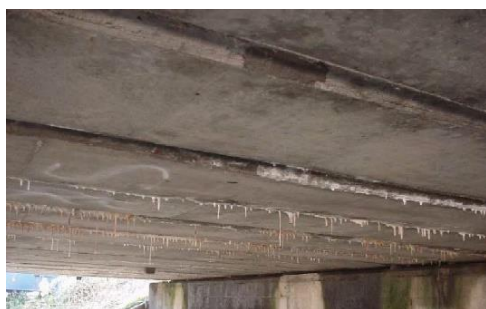
写真 2.3 遊離石灰（間詰め部）

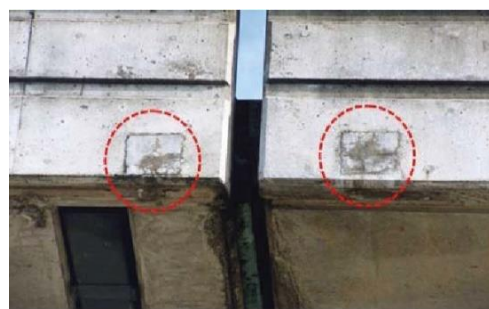
写真 2.4 ひび割れ、漏水（定着部）

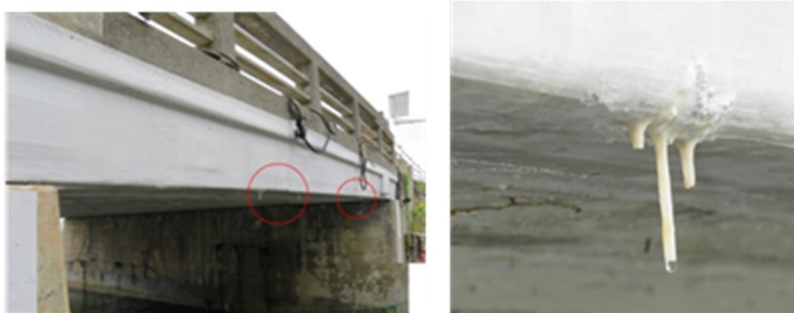
以上のことから、共通して被覆のうきや割れ、膨れ、漏水等の変状が生じていないかを注意深く観察することや、打音による母材のうきや剥離を確認することが重要である。突出防止対策工の表面被覆材の内部に水が浸入し、漏水が生じている例を写真 2.6 に示す。

写真 2.6 補強材からの漏水の例

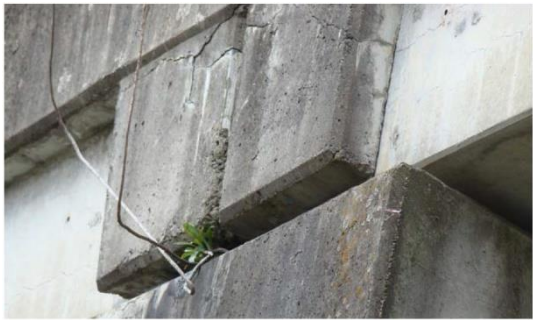
| 外観状況写真 | 状態把握のポイント／PC 鋼材の破断・突出に対するリスクとの関係 |
|---|---|
| | <p>■状態把握のポイント<br/>端部横桁側面の被覆コンクリートにひびわれが生じている。また，遊離石灰の析出も見られる。</p> <p>■PC 鋼材の破断・突出に対するリスクとの関係<br/>横締め PC 鋼材部への水の浸入，その後，横締め鋼材に沿った水の排出が生じていることが疑われる。</p> |

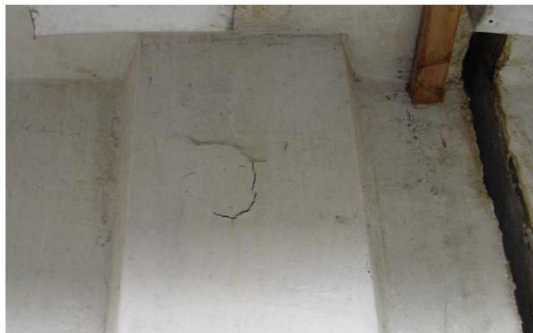
| 外観状況写真 | 状態把握のポイント／PC 鋼材の破断・突出に対するリスクとの関係 |
|---|---|
| | <p>■状態把握のポイント<br/>塩害に対する補修(表面被覆)が行われた保護コンクリート部に浮き・剥離が生じている。</p> <p>■PC 鋼材の破断・突出に対するリスクとの関係<br/>既に横締め PC 鋼材が破断した可能性が疑われる。横締め PC 鋼材が破断していない場合も，定着部での腐食の進行や，横締め PC 鋼材の腐食していることも懸念される。<br/>当該箇所だけでなく他の横締め PC 鋼材の破断・突出の発生を想定し，第三者被害の防止や点検，調査における二次被害の防止も検討する必要がある。</p> |

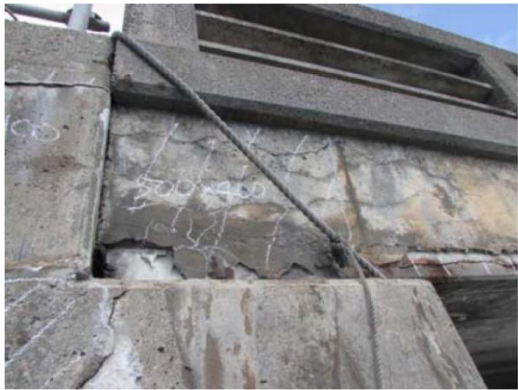
| 外観状況写真 | 状態把握のポイント／PC 鋼材の破断・突出に対するリスクとの関係 |
|---|---|
| | <p>■状態把握のポイント<br/>主桁側面ならびに化粧モルタル部において，ひびわれや浮き・剥離に加え，錆汁の発生がみられる。</p> <p>■PC 鋼材の破断・突出に対するリスクとの関係<br/>広範囲の変色や横締め PC 鋼材位置の近くで水平方向ひびわれがみられることから，上面から水が浸入し，広範囲に広がっていることや，コンクリート内部で横締め PC 鋼材および定着部の腐食が進行している可能性が高い。</p> |

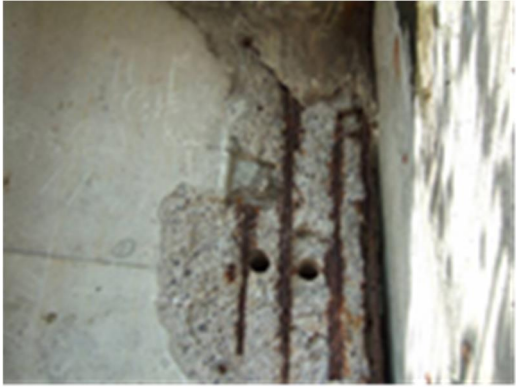
| 外観状況写真 | 状態把握のポイント／PC 鋼材の破断・突出に対するリスクとの関係 |
|---|---|
| | <p>■状態把握のポイント<br/> 数多くの錆汁を伴うひびわれ、かぶりコンクリートの浮き・剥離がみられる。さらに、鉄筋の著しい腐食に加え、横締め PC 鋼材が破断し、突出している。</p> <p>■PC 鋼材の破断・突出に対するリスクとの関係<br/> 桁端部からの漏水、伝い水の影響などにより、横締め PC 鋼材の腐食、破断、突出に至ったことが想定される。<br/> 他の PC 鋼材においても同様の要因による腐食、破断・突出が懸念される。</p> |

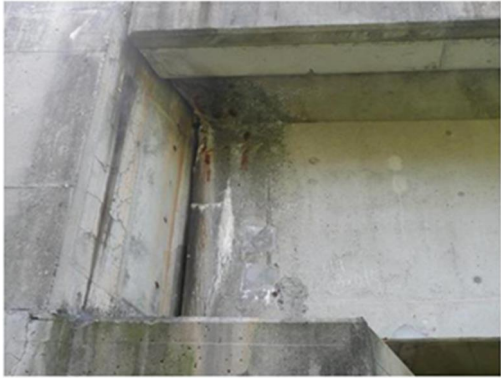
| 外観状況写真 | 状態把握のポイント／PC 鋼材の破断・突出に対するリスクとの関係 |
|---|---|
| | <p>■状態把握のポイント<br/> 桁端部からの伝い水がみられる。また、コンクリートの浮き、剥離が生じており、さび汁や遊離石灰の析出もみられる。</p> <p>■PC 鋼材の破断・突出に対するリスクとの関係<br/> 桁端部からの漏水、伝い水により、横締め PC 鋼材も含めたコンクリート内部の鋼材の腐食が進展すると見込まれる。</p> |

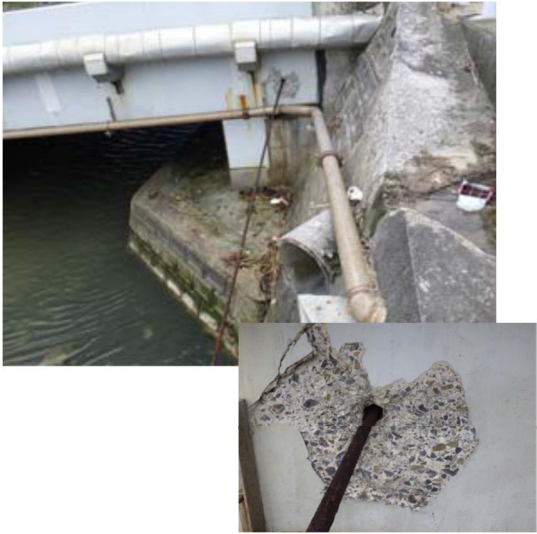
| 外観状況写真 | 状態把握のポイント／PC 鋼材の破断・突出に対するリスクとの関係 |
|---|---|
| | <p>■状態把握のポイント<br/> 横締め PC 鋼材が腐食し、破断・突出している。</p> <p>■PC 鋼材の破断・突出に対するリスクとの関係<br/> 横締め PC 鋼材のグラウトが十分に充填されていないことに加え、水の浸入により PC 鋼材の腐食、破断・突出に至ったことが想定される。<br/> なお、既に突出が生じていることから、同じディテールで同じ施工がされた他の PC 鋼材でも既に破断が生じかねない腐食が進行している可能性があり、詳細な調査に先立って早急に第三者被害防止のための対応を検討する必要がある。</p> |

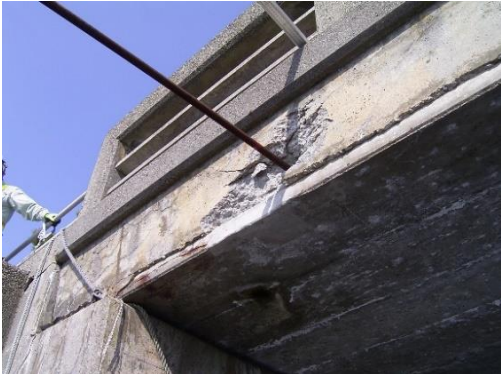
| <p>外観状況写真</p> | <p>状態把握のポイント／PC 鋼材の破断・突出に対するリスクとの関係</p> |
|---|---|
| | <p>■状態把握のポイント</p> <p>横締め PC 鋼材が既に突出している。また、既に突出が生じていることを除いても、横締め PC 鋼材位置近傍において、コンクリートの変色、並びに、ひびわれ及びひびわれからの漏水や遊離石灰が見られる。軸方向の鋼材の腐食も見える。</p> <p>■PC 鋼材の破断・突出に対するリスクとの関係</p> <p>既に突出が生じていることを除いても、横締め PC 鋼材部へ水が浸入し、横締め鋼材に沿った水みちが形成されていることが疑われる。また、軸方向の鋼材の腐食も見ることからは、横締め PC 鋼材に限らず、内部の鋼材の腐食が広範に進んでいる可能性を疑う余地がある。</p> <p>なお、既に突出が生じていることから、同じディテールで同じ施工がされた他の PC 鋼材でも既に破断が生じかねない腐食が進行している可能性があり、詳細な調査に先立って早急に第三者被害防止のための対応を検討する必要がある。</p> |

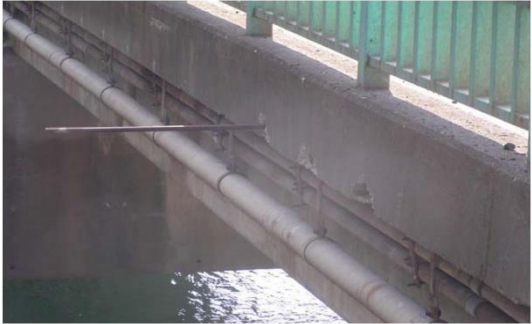
| <p>外観状況写真</p> | <p>状態把握のポイント／PC 鋼材の破断・突出に対するリスクとの関係</p> |
|---|---|
| | <p>■状態把握のポイント</p> <p>横締め PC 鋼材が腐食し、破断・突出している。</p> <p>■PC 鋼材の破断・突出に対するリスクとの関係</p> <p>横締め PC 鋼材のグラウトが十分に充填されていないことに加え、水の浸入により PC 鋼材の腐食、破断・突出に至ったことが想定される。</p> <p>なお、既に突出が生じていることから、同じディテールで同じ施工がされた他の PC 鋼材でも既に破断が生じかねない腐食が進行している可能性があり、詳細な調査に先立って早急に第三者被害防止のための対応を検討する必要がある。</p> |

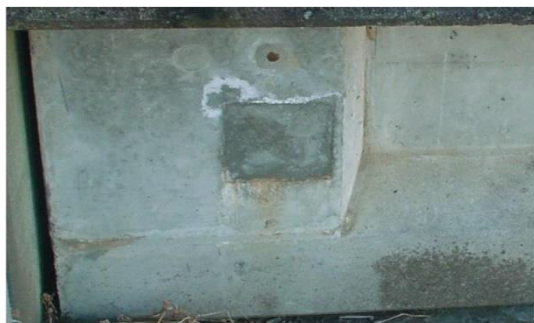
| 外観状況写真 | 状態把握のポイント／PC 鋼材の破断・突出に対するリスクとの関係 |
|---|---|
| | <p>■状態把握のポイント</p> <p>横締め PC 鋼材定着部の後打ちコンクリートがひびわれている。また、ひびわれから遊離石灰，錆汁が析出している。</p> <p>■PC 鋼材の破断・突出に対するリスクとの関係</p> <p>横締め PC 鋼材部へ水が浸入し，排出されていることが疑われる。関連して，横締め PC 鋼材の腐食を疑う余地がある。</p> |

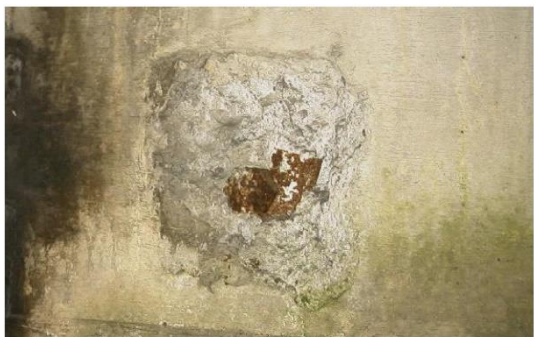
| 外観状況写真 | 状態把握のポイント／PC 鋼材の破断・突出に対するリスクとの関係 |
|---|---|
| | <p>■状態把握のポイント</p> <p>横締め PC 鋼材定着部の後打ちコンクリートに剥離が生じ，定着部が露出している。</p> <p>■PC 鋼材の破断・突出に対するリスクとの関係</p> <p>横締め PC 鋼材の腐食が生じていることや，グラウトが十分に充填されていないことで既に内部で PC 鋼材が破断し，小規模な突出に至っている可能性がある。他の横締め PC 鋼材の破断・突出の発生も想定し，第三者被害の防止や点検，調査における二次被害の防止も検討する必要がある。</p> <p>横締め PC 鋼材が破断していない場合も，定着部や一般部で横締め PC 鋼材が腐食していることも懸念される。</p> |

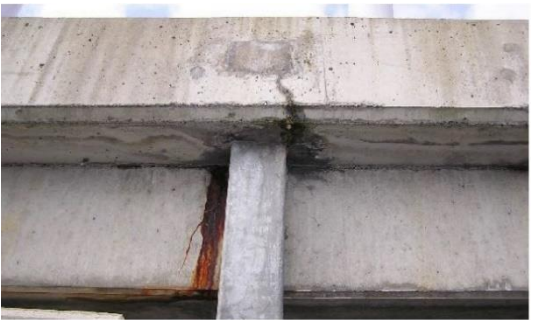
| 外観状況写真 | 状態把握のポイント／PC 鋼材の破断・突出に対するリスクとの関係 |
|---|---|
| | <p>■状態把握のポイント</p> <p>横締め PC 鋼材近傍で，排水装置から漏水がみられる。また，排水管と床版の境界部に錆汁もみられる。</p> <p>■PC 鋼材の破断・突出に対するリスクとの関係</p> <p>排水装置近傍に横締め PC 鋼材が配置されている場合，漏水の影響により，PC 鋼材が腐食している可能性が高い。このような状態を放置した場合，横締め PC 鋼材の腐食が進行による，破断・突出が懸念される。</p> |

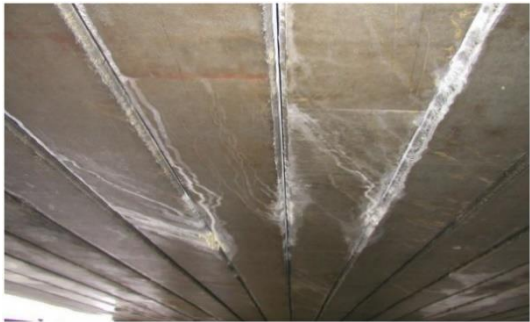
| 外観状況写真 | 状態把握のポイント／PC 鋼材の破断・突出に対するリスクとの関係 |
|---|---|
| <p>(中空床版橋)</p> | <p>■状態把握のポイント<br/>床版間詰め部の一部から漏水や遊離石灰の析出が見られる。</p> <p>■PC 鋼材の破断・突出に対するリスクとの関係<br/>このような状態を放置した場合，例えば，床版間詰め部を貫通する部分で水が到達し，横締め PC 鋼材部の腐食に進展することが見込まれる。</p> |

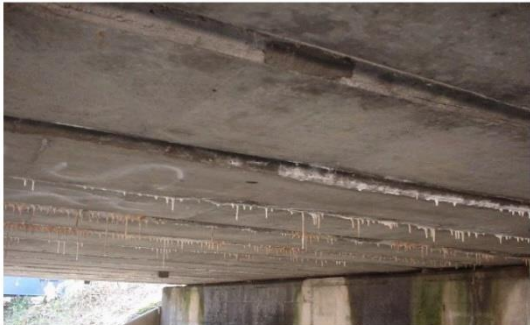
| 外観状況写真 | 状態把握のポイント／PC 鋼材の破断・突出に対するリスクとの関係 |
|---|---|
| <p>(中空床版橋)</p> | <p>■状態把握のポイント<br/>床版間詰め部から漏水やつらら状の遊離石灰が見られる。一部には錆汁の発生も見られる。</p> <p>■PC 鋼材の破断・突出に対するリスクとの関係<br/>このような状態を放置した場合，例えば，床版間詰め部を貫通する部分で水が到達し，横締め PC 鋼材部の腐食に進展することが見込まれる。</p> |

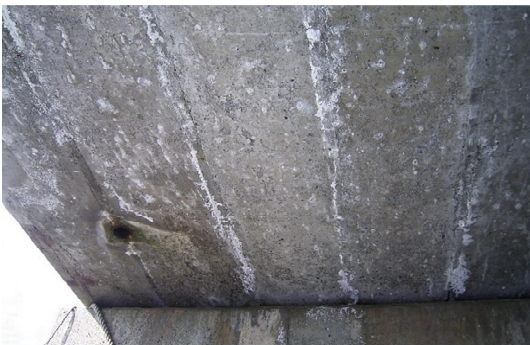
| 外観状況写真 | 状態把握のポイント／PC 鋼材の破断・突出に対するリスクとの関係 |
|---|---|
| <p>(中空床版橋)</p> | <p>■状態把握のポイント<br/>床版間詰め部のみならず，下面の広範囲にわたり漏水や遊離石灰の析出が見られる。排水管近傍にはひびわれや錆汁の発生が見られる。</p> <p>■PC 鋼材の破断・突出に対するリスクとの関係<br/>床版間詰め部のみならず，床版橋上側からコンクリート内部への雨水の浸入が疑われるなどにより，横締め PC 鋼材も含めた内部鋼材全般の腐食が進展することが見込まれる。</p> |

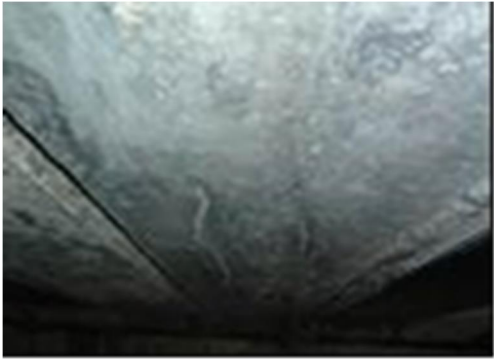
| 外観状況写真 | 状態把握のポイント／PC 鋼材の破断・突出に対するリスクとの関係 |
|---|---|
| <p>(中空床版橋)</p> | <p>■状態把握のポイント</p> <p>主桁下面にて、橋軸方向 PC 鋼材に沿ったひびわれ、水しみ及び遊離石灰の析出が見られる。</p> <p>■PC 鋼材の破断・突出に対するリスクとの関係</p> <p>PC 鋼材に沿ったひびわれは ASR の特徴的変状の一つである。上面側でもひびわれが生じ、上面側からコンクリート内部へ水が浸入していることが疑われる。橋軸方向及び横締め PC 鋼材も含めた内部鋼材全般への水の到達や鋼材の腐食が見込まれる。</p> |

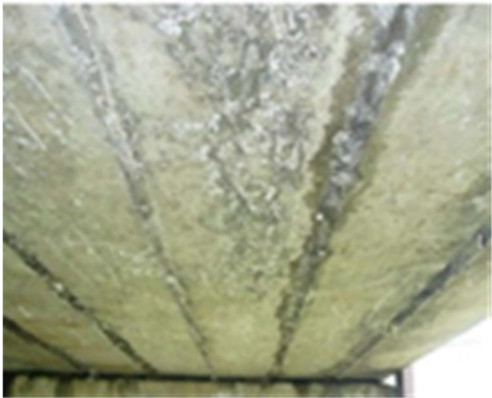
| 外観状況写真 | 状態把握のポイント／PC 鋼材の破断・突出に対するリスクとの関係 |
|---|---|
| <p>(中空床版橋)</p> | <p>■状態把握のポイント</p> <p>主桁下面に橋軸方向 PC 鋼材に沿ったひびわれ及び漏水跡や遊離石灰の析出が見られる。また、一部に錆汁も見られる。</p> <p>■PC 鋼材の破断・突出に対するリスクとの関係</p> <p>PC 鋼材に沿ったひびわれは ASR の特徴的変状の一つである。上面側でもひびわれが生じ、上面側からコンクリート内部へ水が浸入していることが疑われる。橋軸方向及び横締め PC 鋼材も含めた内部鋼材全般への水の到達や鋼材の腐食が見込まれる。</p> |

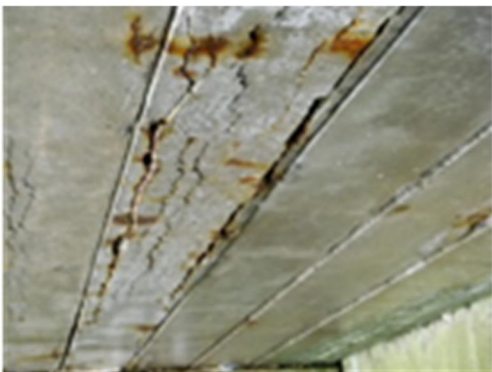
| 外観状況写真 | 状態把握のポイント／PC 鋼材の破断・突出に対するリスクとの関係 |
|---|---|
| <p>(中空床版橋)</p> | <p>■状態把握のポイント</p> <p>主桁下面に橋軸方向 PC 鋼材に沿ったひびわれが見られる。錆汁、漏水跡や遊離石灰も見られる。また、打音すると、一部のコンクリートの浮き・剥離も確認できる。</p> <p>■PC 鋼材の破断・突出に対するリスクとの関係</p> <p>多数のひびわれが見られ、コンクリート内部で各種鋼材の腐食が広範囲で進行していることや、一部では腐食が顕著になっていることが懸念される。</p> |

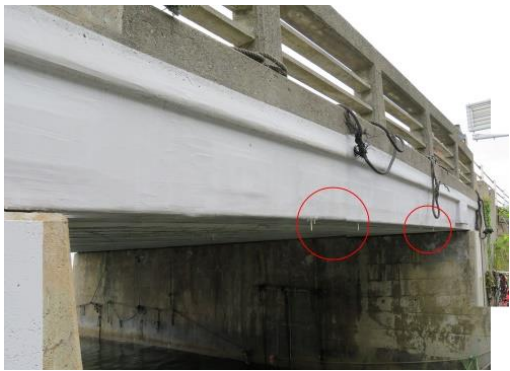
| 外観状況写真 | 状態把握のポイント／PC 鋼材の破断・突出に対するリスクとの関係 |
|---|---|
| | <p>■状態把握のポイント</p> <p>補強範囲が桁側面のみであり, 一定の間隔で鋼板が設置されていることが確認できるため, 横締め PC 鋼材の突出防止対策であると考えられる。被覆から局部的に漏水が見られ, 白色析出物が滲出している。</p> <p>■PC 鋼材の破断・突出に対するリスクとの関係</p> <p>内部からの水の浸入に対して, 表面のシートは水の排出を妨げ, 水が滞留する。その結果, 塗膜とコンクリートの付着強度の低下による補強効果の喪失や, コンクリートの劣化や鋼材の腐食などが懸念される。</p> |

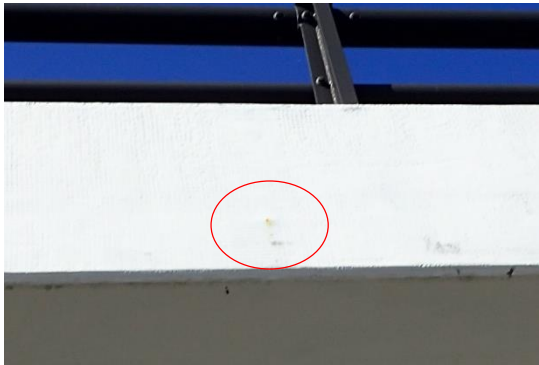
| 外観状況写真 | 状態把握のポイント／PC 鋼材の破断・突出に対するリスクとの関係 |
|---|---|
| | <p>■状態把握のポイント</p> <p>地覆側面の全面に補強材が設置されていることから剥落防止対策と思われる。被覆に点錆, 膨れが見られる。</p> <p>■PC 鋼材の破断・突出に対するリスクとの関係</p> <p>被覆内部の鋼材が腐食していると考えられる。横締め PC 鋼材等の内部鋼材の腐食の可能性も考えられる一方で, 施工時の吊り材等がコンクリート表面に残っていた可能性も考えられる。PC 鋼材位置等の情報と組み合わせ慎重に判断する必要がある。</p> |

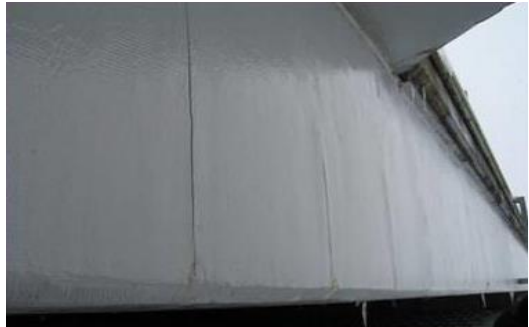
| 外観状況写真 | 状態把握のポイント／PC 鋼材の破断・突出に対するリスクとの関係 |
|---|---|
| | <p>■状態把握のポイント</p> <p>シートにうきや膨れが見られる。また, 継目に剥離が見られる。被覆から局部的に漏水が見られ, 白色析出物が滲出している。</p> <p>■PC 鋼材の破断・突出に対するリスク</p> <p>内部からの水の浸入に対して, 表面のシートは水の排出を妨げ, 水が滞留する。その結果, 塗膜とコンクリートの付着強度の低下による補強効果の喪失や, コンクリートの劣化や鋼材の腐食などが懸念される。</p> |
