鋼部材の疲労き裂について (その2) - 鋼製橋脚隅角部 -

2. 国道1号東山高架橋の損傷事例

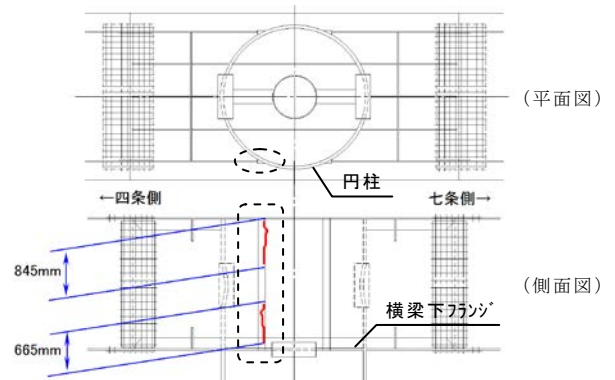
図-2 き裂発生位置 (P14橋脚 終点側)

一般国道1号の東山高架橋（橋長559.1m、3径間連続鋼ラーメン他、1967年竣工）の直径約3mの円柱型中間橋脚で、横梁と柱の接合部の複数箇所縦方向に最大845mmの大規模なき裂が発見されました（図-1、2）。発見直後は隅角部の溶接構造の詳細や発見された以外なき裂の有無が不明であったことから、梁部崩壊の危険性も完全には否定できず直ちに仮支柱を設置して安全を確保する一方、他橋脚も含め緊急調査を実施しました。

き裂は、2基の中間橋脚（P14、P15）で柱と梁下フランジの接合部や梁ウェブの接合部の溶接線に生じていましたが、図面や外観では梁と柱の接合構造が特定できず、仮支柱で梁を完全に支持できることを確認した上で小径のコア抜きを行って構造の確認を行いました。その結果、柱と梁ウェブが三角形の連絡部材（以下「三角バー」という。）を介して間接的にしか接合されない特殊な

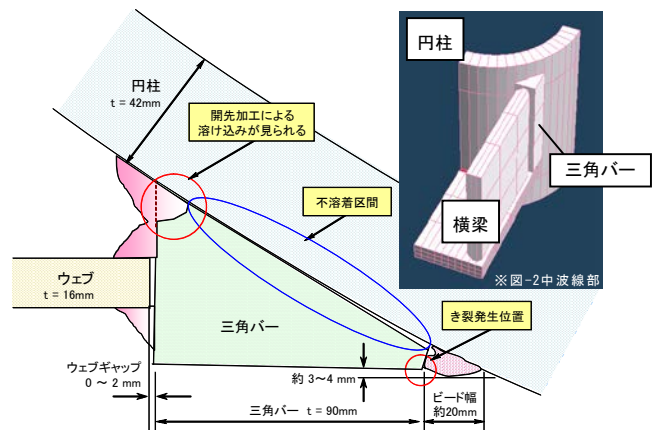
図-3 三角バー周辺の断面図 (梁と柱の接合部詳細)

構造であることがわかりました（図-3）。この場合、耐荷力的には十分な接合機能を有していても大きな不溶着部の存在や応力の流れの急変による応力集中等により疲労耐久性は著しく劣るものと考えられました。
