吊材破断時の安全対策 —PCアーチ橋の事例—

2. 君津新橋と損傷の概要

現場に学ぶメンテナンス

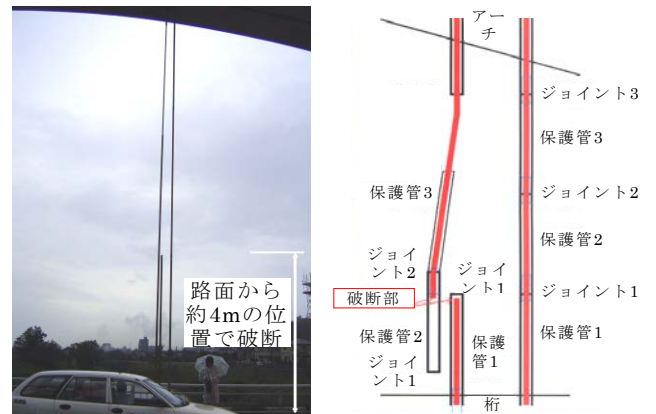
図-1 吊材の防護構造と破断状況

図-1、写真-2に、吊材の構造と破断状況を示します。吊材は、タールエポキシ樹脂塗装を施した鋼棒（φ32mm、SBPR、B種2号）で、周りをステンレス製の保護管で覆う構造でした。構造部材でない保護管は4m毎にステンレス製のさや管を介して固定ボルトでつないだ構造でした。調査の結果、保護管内には滞水が生じる一方で、異種の金属である保護管や固定ボルトと鋼棒の接触したことにより異種金属接触腐食が生じ、鋼棒に局部

的に著しい断面欠損が生じたものと考えられます。

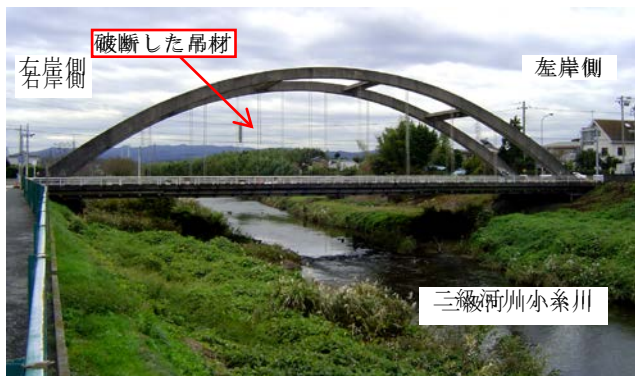
写真-1 橋の外観と吊材の破断位置

君津新橋は、1972年に建設された千葉県君津市が管理する国内初のPCローゼ橋（支間66m、ライズ約14m、総幅員14m）です¹⁾。2008年10月、写真-1に示すように吊材が1本破断しました。

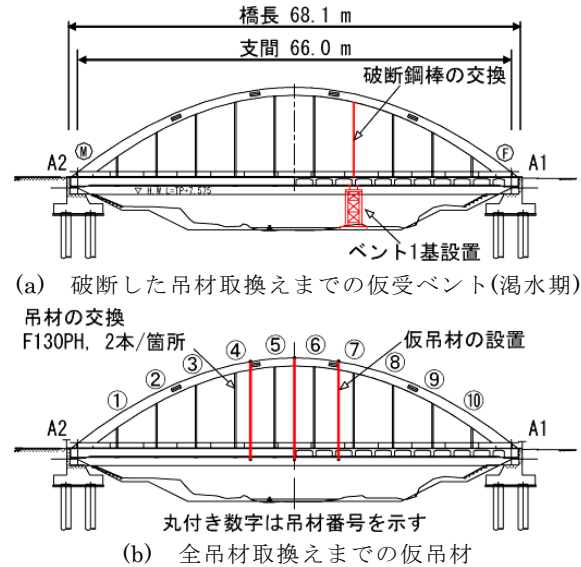
図-2 全吊材取換えまでの安全対策

吊り形式の橋における吊材の機能喪失は、一部であっても耐荷力が大きく低下する危険性があります。加えて本橋では破断していない吊材の状態が保護管のために確認できず、連鎖的な破断が生じる危険性も否定できない状況でした。そのため直ちに全面通行止めを行いました。これは単に第三者被害を防止するだけでなく、載荷重軽減により損傷発見時よりいくらかでも構造の安全余裕を確保する狙いがありました。さらに、今後の調査と対策時の安全確保のために、ベントを設置しました(図-2(a))。調査の結果、他の多くの吊材で著しい腐食が生じており、このような安全対策の実施は結果的に事故予防には適切な措置であったと考

(解析結果に基づき④～⑦の鋼棒を先行して交換した)

多数の吊材に腐食が見られたため全吊材の交換を行いました。その際、1本の吊材の破断により、破断していない吊材の張力も変化するなど構造全体の応力分担状況が変わってしまっており、単に破断した吊材をつなぐだけでは元の橋の状態に回復させることができません。そのため解析によって破断前の状況の再現と破断の影響を推定するとともに、状態回復に向けた吊材の交換順序、張力導入方法の検討を行いました(図-2(b)、図-3)。その結果、各吊材位置で張力を維持したまま吊材の更新を行うこととし、新たに張力開放装置(写真-3)を開発しました。さらに実大の試験施工で詳細な施工要領を確立し、全工程を通じて他の部材の応力状態を大きく変化させることなく、新しい吊材に安全に交換することができました。最終的に、破断前に近い橋の状態となるよう各吊材の張力を調整するとともに、今後の管理に役立てるため、各吊材の張力を振動周波数で把握する際に必要となる固定間距離などの諸数値を測定しました。
