橋台基礎の洗掘への対応事例

一般国道6号稲村橋A2橋台の背面において、平成20年6月12日の早朝に路面陥没が発生しました。その後、路面陥没の原因調査を行ったところ、A2橋台フーチング下面に洗掘による空洞が確認されたことから、緊急対策を実施したものであります。本文では、洗掘発生後の対応及び留意点について紹介します。

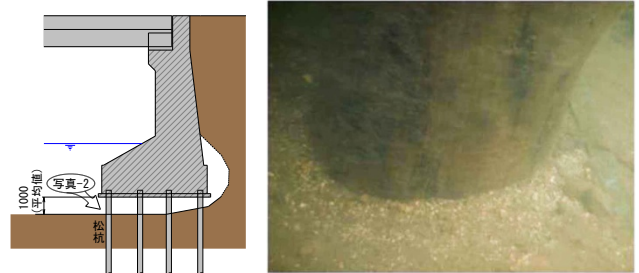
図-1 洗掘状況

水中からの洗掘状況調査を行ったところ、橋台下面に深さで最大 1.3m、奥行きで最大 3.5m もの洗掘が生じ、杭頭が大きく露出している状況が確認されました（図-1、写真-2）。

橋台背面土の流失はこの洗掘が原因で生じたこと、陥没前に急激な河川増水等が生じていないことから、今回の陥没は急激な砂の流失が原因ではなく、徐々に流失していったことが推定されました。なお、同橋では過去にも側道橋のA2橋台側背面の

写真-2 洗掘状況（松杭露出）

路面陥没が発生した経緯があります。本事例のように繰り返し背面土の流失が生じる場合には、河川による洗掘の影響も疑うべきと考えられます。他の橋台、橋脚についても状況を確認しましたが、A2橋台にのみ洗掘が生じていました。原因としては、A2橋台が河川堤防法線より突出していること、滯筋がA2橋台側となっていること、及び橋台フーチングの根入れが浅いことが挙げられます。滯筋にあたる位置の橋台など同条件の橋梁においては、背面土の沈下・流失やフーチング下面も含めた洗掘について、特に注意して点検等を行う必要があると思われます。

洗掘の状況から、鉛直荷重については支持を期待できるものの水平荷重に対しては問題を有する状態であると見られること、また、更なる洗掘による支持地盤の喪失を防ぐ必要があることから、急ぎ河川管理者との協議を行い、洗掘対策の検討を行いました。

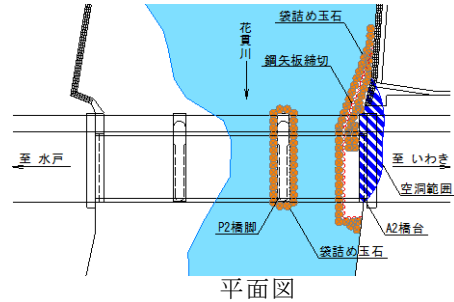
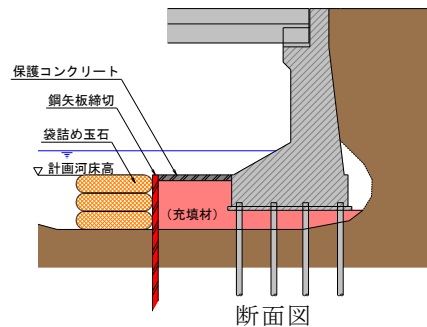
図-2 洗掘対策工

河川堤防法線と滯筋の状況から、洗掘が橋台よりも上流側の擁壁部から生じていることも考えられたことから、橋台から出来る限り上流側の擁壁部分から洗掘対策を計画しました。対策工として、橋台周辺部では空洞化しているフーチング下面と護岸の前面を鋼矢板で締切り、フーチング下

面と河床の間を充填しました。鋼矢板の外側及び橋台上流側については、応急対策でも用いた袋詰め玉石を設置し、今後の洗掘を防ぐこととしました(図-2)。

鋼矢板は松杭の支持層を乱さないよう十分な離隔(2.5m)を確保した上で、土質条件や施工条件(桁下施工)を勘案しパイプロ工法を用いることとしました。同橋は海岸から近く干満の影響があるため、耐久性等を考慮し現場塗装鋼矢板(水中硬化型エポキシ樹脂工法)を選定しました。

充填材の施工状況を確認した後、充填材の流失を防ぐため上面に計画河床高に合わせて保護コンクリートを打設しました。鋼矢板も計画河床高で切断し、防食処理を行いました。最後に、鋼矢板前面及び上流側に袋詰め玉石を設置しました(図-2)。
