## 鋼部材の疲労き裂について（その3）－鋼床版－

一般国道50号大平高架橋上り線（橋長987mのうち、Uリブ鋼床版構造の区間213m、1983年竣工（下り線は2005年完成））で、2004年の補修塗装工事の際にき裂が発見されました。直ちに塗装足場を利用して調査を実施したところ、デッキプレートとUリブの溶接部等に多数のき裂が確認されました（図-1）。Uリブ母材に進展したき裂には進展抑制のための応急対策として、き裂先端部にストップホールが施工され（写真-1）、併せて詳細調査と対策検討が行われました。

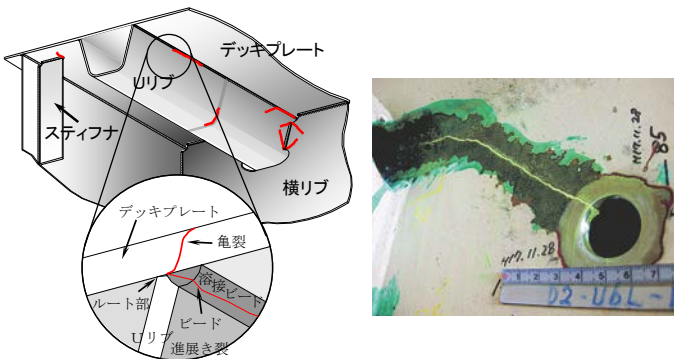
図-1 鋼床版の疲労き裂の発生部位

写真-1 Uリブ溶接部から母材に進展したき裂

既設鋼床版では、後述しますが、疲労への配慮が必ずしも適切でない構造及び溶接が存在します。例えば、図-1のUリブの溶接部では、溶接溶込み量の確保やデッキの増厚が、耐久性向上の観点から必要であることが確認されています。本事例の場合、そのような部位での局部変形・応力の集中により、疲労耐久性が著しく低下したものと考えられました。また、既にき裂が多数発生しており、他の同様の部位から今後き裂が発生する可能性が高いことから、鋼床版全体の応力軽減を図ることが必要と判断され、既存の舗装を剛性の高い鋼繊維補強コンクリート（SFRC）舗装に置き換え鋼床版と一体化を図る対策（図-2）が試行されました。SFRC舗装は、舗装と言っても舗装兼用の床版構造の一部として捉えるべきものです。これにより鋼床版の応力は大幅に軽減されることが既往の研究により確認されています。一方で、SFRC舗装はひび割れが発生しないものでは

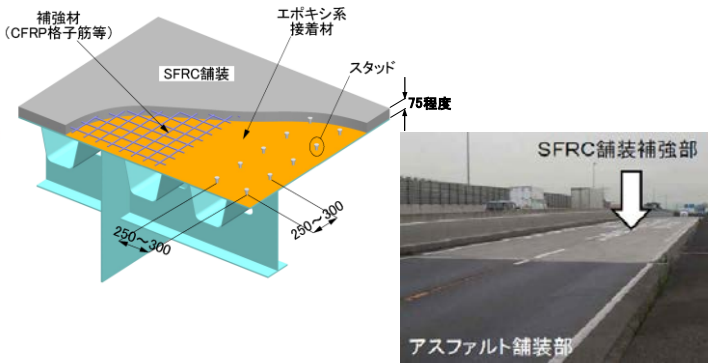
図-2 鋼床版上 SFRC 舗装の施工状況

管理方法等、設計施工上の十分な配慮が必要です。本事例では、一般部と比較して耐久性の面で差が生じる可能性のある部位では構造上の配慮がなされました。具体的には舗装端部等では乾燥収縮による反り上がりや水の浸入に伴う劣化抑制のためにスタッドを設置し、輪荷重により負曲げ域となる主桁上ではひび割れ後の劣化抑制のために舗装内に補強材(CFRP 格子筋)を設置しました。
