現場に学ぶメンテナンス

橋台基礎の震災復旧対応事例

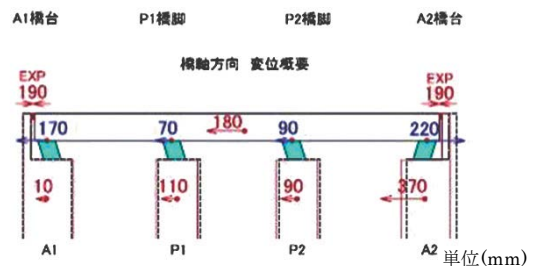
図-1 地震による豊田橋の変状(橋軸方向の変位)

新潟県中越沖地震では、本橋の近くの地震観測点(柏崎市中央町)で震度6強が観測されました。この地震により本橋では、全ての下部構造が移動し、下部構造の中で最も移動量が大きかったA2橋台では橋軸方向に370mm河心側、橋軸直角方向で210mm下流側に移動しました(図-1)。さらに、ゴム支承部に残留変形や伸縮装置の遊間の縮み、パラペットのひび割れ、橋台背面土の沈下による段差が生じました。なお、橋台の移動量は、既存基準点が地震により移動したためGPS測量により新たな点を設け、3Dレーザースキャナーを用いた計測結果から現況の橋梁図を作成し、竣工時のCADデータとの差分より求めました。

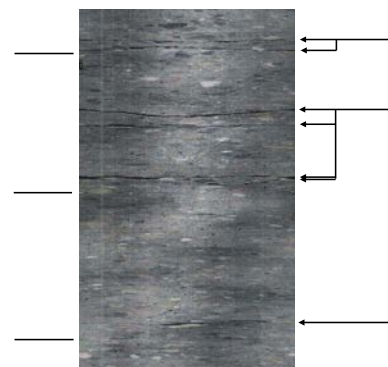
橋台の杭体について、河川堤防の開削の影響が少ない前杭を対象に、橋台フーチング上面よりコアボーリングし、ボアホールカメラ*による杭体調査を行いました。フーチング正面から12m(うち、杭体内は10m)の区間で調査を行った結果、変位の大きいA2橋台では、杭体の折損はなくフーチング下

面から杭頭部付近1m程度だけに幅1~3mm程度の水平ひび割れが6本程度(写真-2)、A1橋台も杭頭部付近に幅1~3mm程度の水平ひび割れが3本程度それぞれ確認されました。

写真-2 ボアホールカメラでとらえた場所打ち杭のひび割れの様子 (A2橋台)

前述のように、この地点は軟弱層が厚く堆積していること、地盤の移動原因が特定できていないこと、杭体の損傷状況等を総合的に検討し、最終的に(3)の杭のひび割れ損傷の樹脂注入に加えて、(1)の耐力低下の補強として既設フーチング前面及び側面に増杭工を行うこととしました。

増杭の設計においては、既設杭の評価が重要な点となります。前述のようにボアホールカメラを用いた調査結果から、杭頭部付近1m程度の範囲のみにひび割れが確認できていました。このため、最も杭の鉛直反力が大きくなると考えられる前杭と同程度の損傷が生じていたと仮定しても既設杭は既設の下部構造の鉛直力(押し込み側)のみは負担できると判断し、地震に対する作用力(水平力、曲げモーメント)に対しては、既設杭を無視して増し杭のみで負担できるように設計しました。最終的に増し杭は、河川断面の確保できる範囲で、既存フーチングの前面側と側面側を拡幅した部分に配置しました。

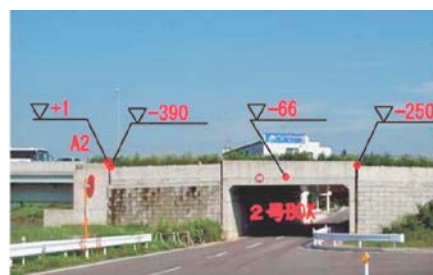
橋台背面の裏込め土とそれに続く橋近傍の盛土部は土圧軽減のために軽量材料が用いられていましたが、特にA2側では最大40cm程度沈下しました(写真-3)。

本橋周辺では、堤防の沈下とともにA2側では堤体に亀裂も確認されました。また本橋付近の地盤データには、軟弱層が50~60m程度と厚く分布しており、さらに一部液状化が生じると可能性がある層が含まれていました。これらのことから、地盤自体が動いたと考えられましたが、その原因については特定できませんでした。

写真-3 A2側橋台背面の沈下
