橋脚基礎の洗掘への緊急復旧対応事例

三重県大紀町にある一般国道42号大宮第二避溢（ひいつ）橋は、紀伊半島を中心に大きな被害をもたらした平成23年9月の台風12号の際にP1橋脚とA2取付擁壁において基礎が洗掘される被害を受けました。本文では、氾濫溢水時に盛土が水をせき止めて上流側がつかれることを防ぐために設けられる避溢橋で生じた洗掘発生後の対応および留意点について紹介します。

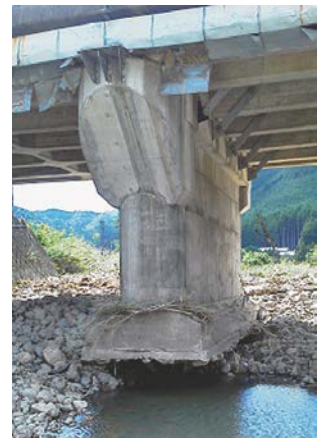
P1橋脚基礎底面の洗掘状況を調査したところ、フーチング下面全幅9.2mのうち、地盤に接地している幅が下流側の1.2m～3.2m程度であることが確認されました（写真-2、図-1）。一方で、上部構造の変位をレベルにより測定したところ大きな沈下等が生じていないことを確認しました。

写真-2 洗掘状況

洗掘を受けた原因として、本橋が当地区一帯の農地に降る雨の避溢を目的としたもので河川堤防の決壊による急激な水流を想定していなかったため、フーチングの根入れが浅かったことが挙げられます。また、河川橋ではなくても橋梁下部構造が氾濫水の流入などの被災を受けた場合は、今回のように速やかに詳細な被害状況調査を実施し、所要の対策を講じていく必要があります。

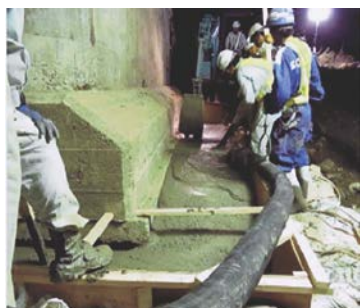
写真-3
コンクリート充填状況

P1橋脚フーチングの洗掘箇所周辺を早急に対応するために現地発生土を利用した大型土嚢で囲いその内側に型枠を並べ、高流動コンクリート（3日間で躯体コンクリート18 N/mm²以上の強度発現させるため圧縮強度56N/mm²を採用）を打設し空洞の体積に対する打設量を確認しながら充填を行いました（写真-3）。確実に既設フーチングの

下面に充填することが基礎として支持力を発揮するために重要となるため、コンクリートの流し込み位置を1箇所集中させないようホース挿入位置を移動させ

ることなどに留意して施工を行いました。これら一連の作業は、P1基礎の洗掘発見後約13時間で作業を完了しました。コンクリート打設後3日間で経過後に躯体コンクリート以上の強度が発現して
