アルカリ骨材反応が生じたPC橋の調査、診断と対応事例

本稿では、ASRによりPC桁に沿って橋軸方向のひび割れが生じたPC中空床版橋への対応事例を紹介します。

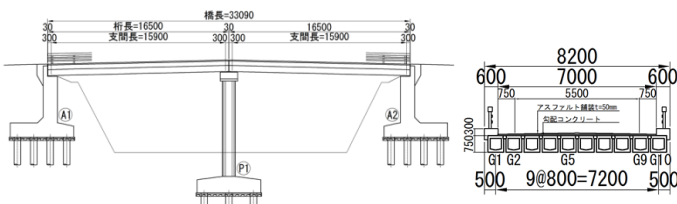
図-1 明橋の橋梁一般図

対象の明（あきら）橋は、茨城県常総市にあるそれぞれ長さが16.5mのプレテンPC中空床版が2連からなる橋長33mの橋で、昭和58年に竣功しました（図-1）。なお、竣功から今まで床版防水は行われていませんでした。

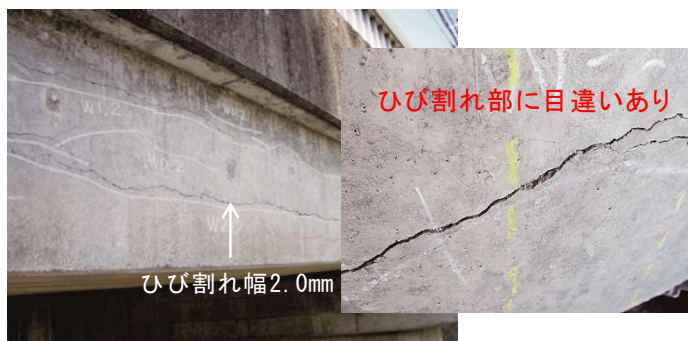
写真-1 PC桁側面のひび割れ状況

のもあり、また、PC桁上面のみに生じているひび割れもあることが分かりました。また、PC桁側面のひび割れは、幅が2.0mm以上のものもあり、目視でひび割れを挟んだコンクリート表面の目違いが確認されたことから、通常の曲げやせん断、収縮等に伴うひび割れではなく、ASRに起因した膨張によるひび割れが疑われました。（写真-1, 写真-2）。

- 1) 雨水の供給遮断を目的として床版防水、伸縮装置取替による止水機能の回復、ひび割れ補修、コンクリート表面保護を実施
- 2) 万一、コンクリート内に雨水が供給された際の速やかな排水を目的として、床版上面と中

なお、桁側面及び桁下面のコンクリート表面保護は、遮水効果と内在水分低減のため通気性を有する含浸材を塗布しました。

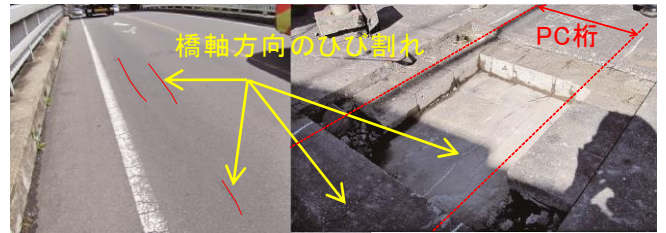
写真-2 舗装面とPC桁上面のひび割れ状況

平成21年の橋梁点検時に、PC桁側面および下面全面、舗装面の一部に橋軸方向のひび割れが確認されました。舗装面のひび割れについて、その後の開削調査によりPC桁上面のひび割れが起点となり、同じ位置で舗装が全厚ひび割れているも

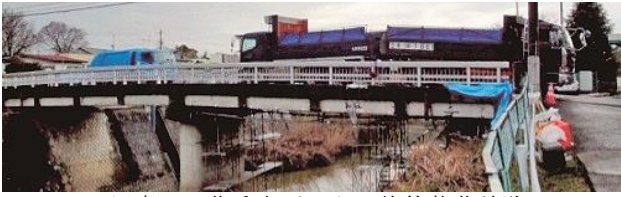
写真-4 荷重車両による静的载荷試験

(20t×2台) を使用して静的载荷試験を行いました(写真-4)。

PC桁側面のひび割れが顕著に表れていた第2径間(P1-A2)のG1桁支間中央部に载荷した結果、本载荷試験の荷重レベル範囲内での最大たわみ量と面的なたわみ分布は、いずれもひび割れが生じておらず弾性係数も低下していないと仮定した計算値の半分程度で、設計で想定する剛性が概ね失われていないことが分かりました。なお、ひび割れ深さは、最大でもせん断補強鉄筋付近に留まっています(写真-5)。

载荷試験による面的なたわみ分布や桁側面のひずみ分布から、载荷に伴い線形挙動を逸脱する動きはなかったこと、複数個所でひび割れの開きやずれはなかったことが分かりました。既に路線として8tに重量規制されており、8t車が橋梁上に満載の場合でも本载荷試験より安全側の载荷条件となることから、今のところ現行の重量規制を継続することとしました。

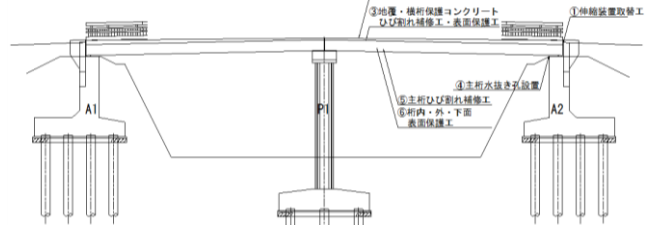
図-2 ASRの対策図

ASRは、水の介在により反応が促進されることから、遮水が重要です。ただし、コンクリートの内在水分を封じ込めると新たな水分の供給がなくても反応が続く恐れがあることに注意する必要があります。上記を踏まえ本橋では、以下の対策を実施しました(図-1)。

空床版内に水抜き孔を設置
