直轄診断報告書 -秩父橋-
【報告書】

令和元年 12 月

国土交通省

秩父橋は埼玉県秩父市阿保町に昭和6年に建設され、現在までに88年経過している橋梁で、市道中央607号線（一般道、歩道）上の橋長134.6mの鉄筋コンクリート3連アーチ橋である。市道中央607号線は一級河川荒川を渡河して秩父市の東西を住宅地域を結び、高校への通学や江戸古道などの観光客も多く利用すし、渡河位置付近の河川敷では祭事が毎年開催されている。

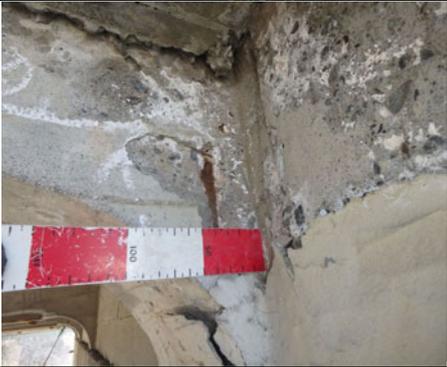
<p>写真1</p> <p>上部構造(主桁)【判定区分: III】</p>

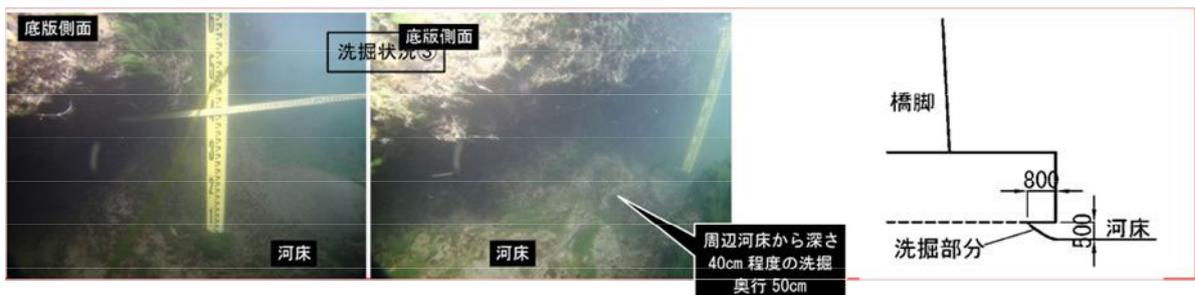
図 3.5.2 橋脚基礎の水中調査

橋脚基礎は根固め工事が行われ、過去にも河床高変化（洗掘）に対する懸念があったと推測
される。現時点において河床高の変化（洗掘）が確認され、今後、洗掘が進行すると橋脚基礎
の耐荷力が低下する可能性がある。

P4アーチアバットが定着している岩に表層部の浸食が確認され、アーチアバットの底板の一部が露出していた。背後から地下水と思われる水の流下の痕跡も見られ、継続的に浸食されている疑いも考えられる一方で、これまでの出水の折りに浸食されたことも考えられる。河川内に設置されたP2、P3橋脚の基礎には洗掘が確認された。

これらの浸食および洗掘が継続し、出水時に拡大することで基礎に変状が生じると、アーチとしての姿勢を保てなくなり、不安定となることが懸念されることから、水みちの排除、出水に対する防護などの対策を講じるのがよい。なお、P3 橋脚の洗掘対策として、現状では河床にコンクリートが打設されているが、転石等により破損しており橋脚基礎の保護の機能が低下している。したがって、既存の対策の有効性も適宜再評価し、対策方法の検討に反映させるのがよいと言える。

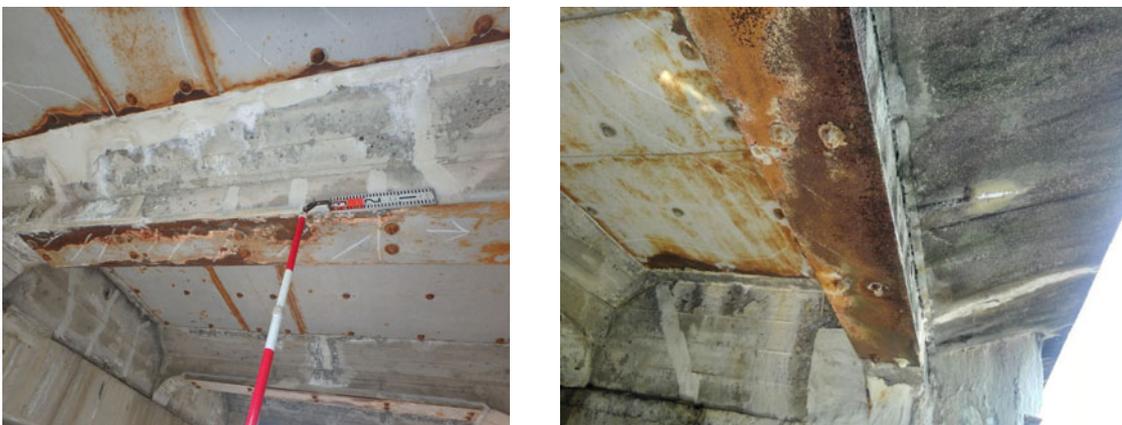
図 3.5.3 床版・主桁下面の補強鋼板

近接目視、打音点検より、床版・主桁下面の補強鋼板は腐食、うきが生じている。

また、今回打音した範囲のアンカーは健全であったが、定期点検ではアンカーのゆるみが確認されている。

一方で、脆弱化が見込まれるコンクリートにアンカーボルトにて固定された補強鋼板は、今後、コンクリートの劣化に伴い脱落するリスクは増加の一途を辿ることから、床版やアーチ支柱の点検の合理化と補強鋼板のリスク低減を併せれば、点検等の維持管理の容易さを確保するために改造することも選択肢として考えられる。

なお、床版や床組みを交換しない場合であっても、補強鋼板を撤去することも考えられる。補強鋼板があることによりコンクリート内部に滞水しやすく、アルカリ骨材反応を促進するほか、目視がし難い補強鋼板の裏面の腐食の要因にもなっている。

加えて、主桁や床版のコンクリート内部と補強鋼板の裏面の滞水によりアルカリ骨材反応が進行し、ひびわれの発生が拡大すると、床版、主桁コンクリートの耐荷力の低下に加えて、補強鋼板を固定しているアンカーボルトの定着も損なわれる一方であり、補強鋼板が落下する可能性があり、第三者被害防止の観点においても補強鋼板を外すことが考えられる。

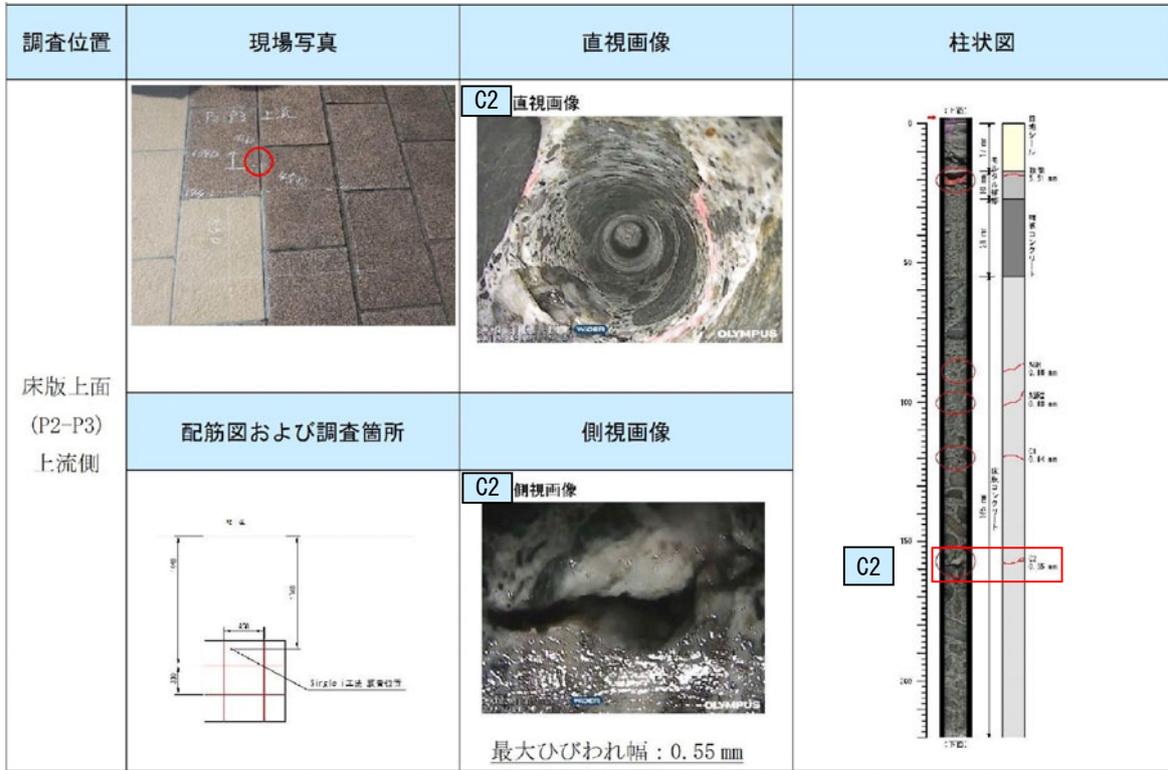
図 3.5.4 床版内部の状況

床版の詳細調査の結果、床版コンクリートにはアルカリ骨材反応および複数のひびわれが発生している。

床版内部の小型カメラで観察した結果、当初施工の床版部で複数の水平ひびわれを確認した。水平ひびわれの他に白色の析出物（別途試験より ASR と推測）を確認した。

- ①コンクリートは事前のコアと同じ3層構造（調整コン、増し厚部、当初床版）であった。
- ②ひびわれ：当初床版部で多く確認できた。
- ③白色の析出物：当初床版部で多く確認できた。
- ④当初の床版部で ASR などによってひびわれが発生し、床版内部の劣化が進行している。
- ⑤ひびわれ部に水が進入し、床版下面の鋼板で止水（排水しにくい）された状態であり、ひびわれ部の滞留水がさらに骨材反応の進行を促進している要因と推測される。

主桁と床版のコンクリートに見られるアルカリ骨材反応は、今後も進展する可能性は否定できないことから、まずは止水対策をする必要があり、橋面防水を施すのがよい。その後の経過観察の観点として、ひびわれからの漏水や遊離石灰の滲出の状況と、それらの滲出が著しくな

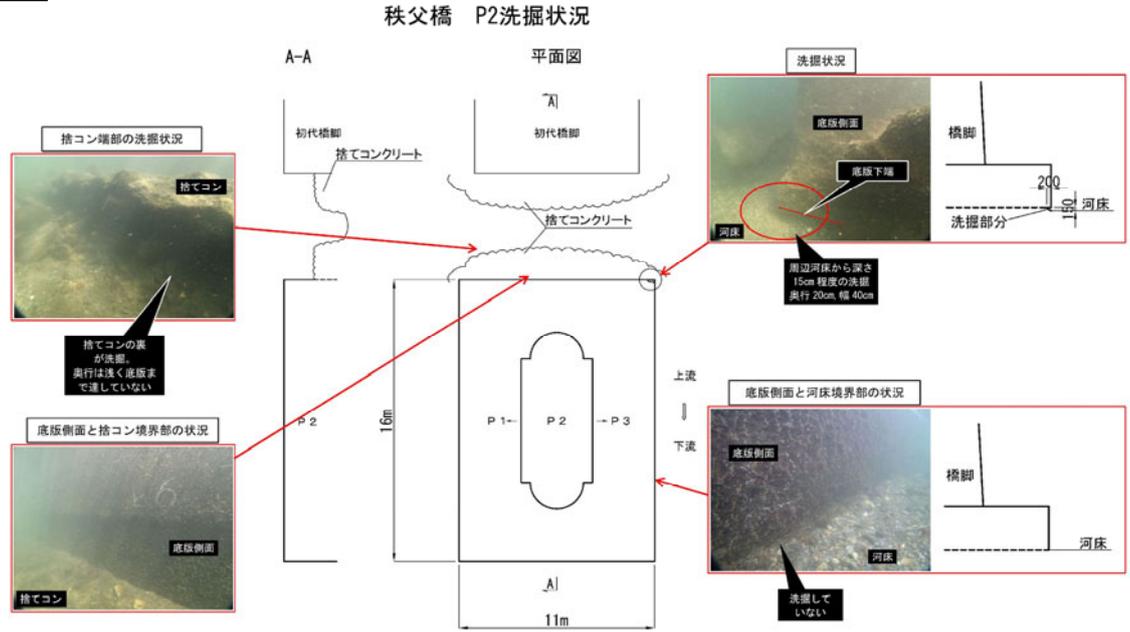
P2 橋脚

初代秩父橋の存置橋脚基礎から、秩父橋橋脚は過去に根固工（護床工）と推測されるコンクリートが施工されている。潜水士による水中調査で破損し一部洗掘していることを確認した。

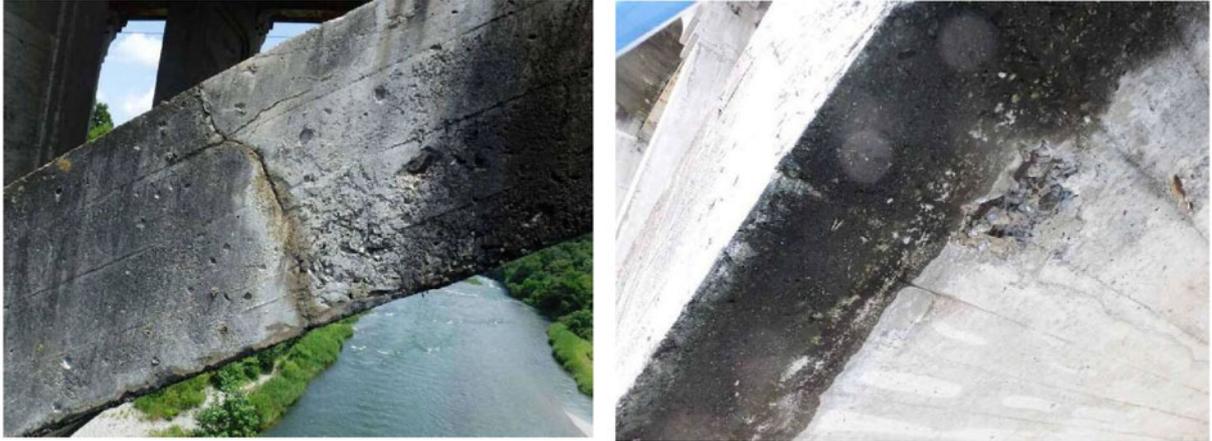
アーチリブのひびわれ部

アーチ部材にはコールドジョイントが確認された。コールドジョイントの目地は経年劣化により角かけや浸食により拡大している。

既往の定期点検で確認されたアーチリブに経年劣化にて角かけや侵食により拡大したコールドジョイントが見られた。

このため、アーチリブの形状の計測とコールドジョイントの外観目視を記録し、それらとともに計測、記録した条件を保管し、定期的と同程度以上の条件にて計測、記録した結果と対比するとよい。その結果、アーチリブの天端の形状に動きが見られる、コールドジョイントの周辺から水染み、錆汁の滲出が見られた場合は、補修を検討する必要がある。

アーチリブは、アーチ支柱と同様にコンクリート内部から錆汁を伴う漏水・遊離石灰の析出なども見られず、アーチリブとして耐力力が低下している可能性は低いが、コールドジョイントが経年劣化による角かけや浸食により拡大しており、今後は定期点検毎に前回の結果を正確に対比して損傷、変状の予兆を早期に捕捉するのがよいと言える。

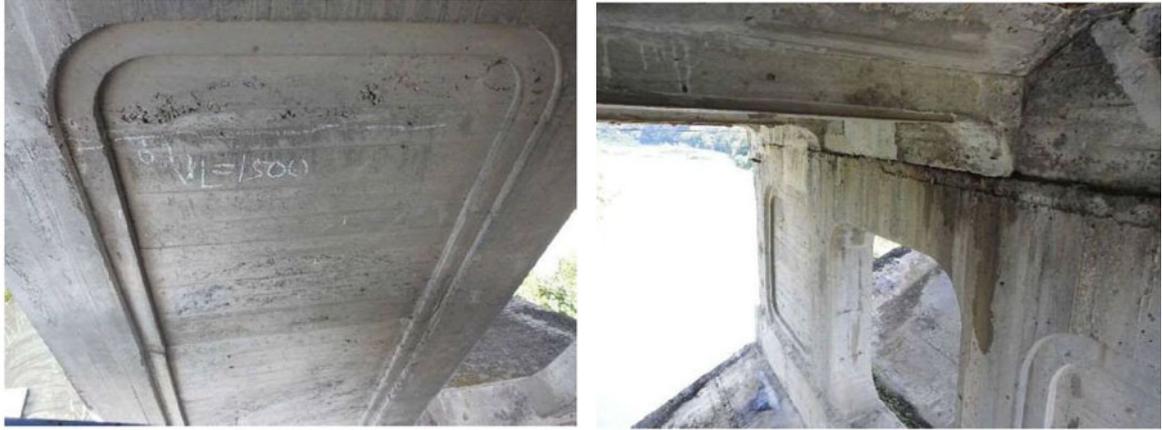
アーチリブのひびわれ部

アーチ支柱はひび割れが確認された。錆汁を伴う漏水、遊離石灰の析出は見られない。

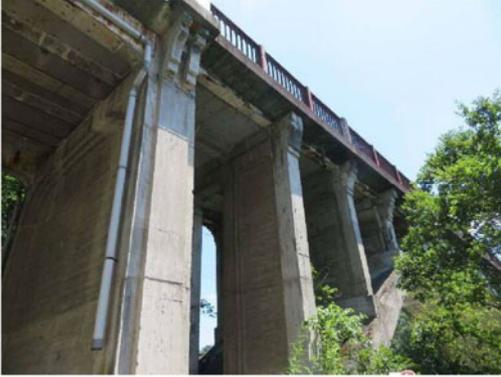
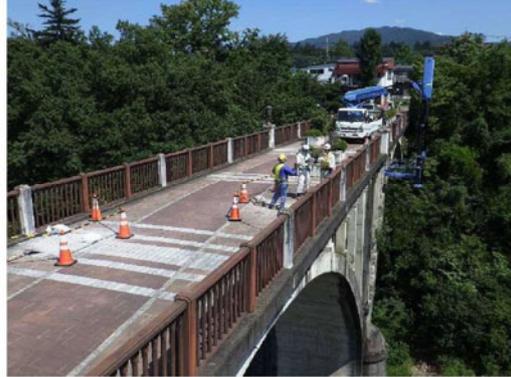
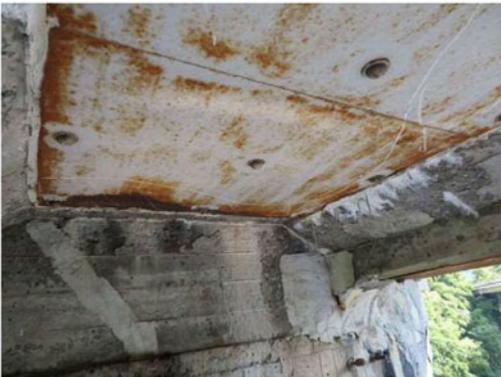
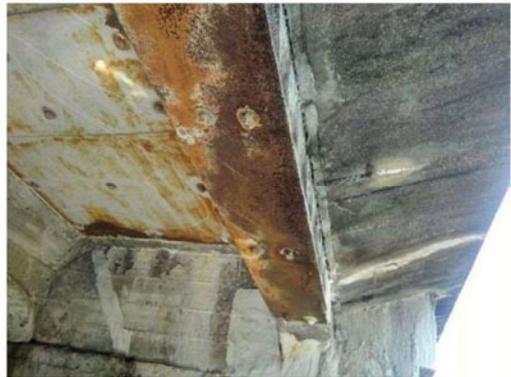
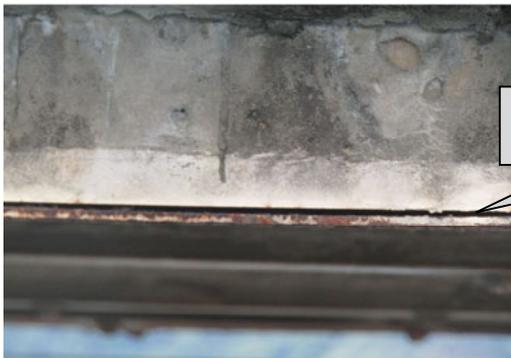
上部構造の変状

過去に増大する交通荷重へ対応するために補強鋼板が設置されている。
床版、主桁に顕著な変状は見られない。補強鋼板は腐食、うきが進行している。
また、今回の打音したアンカーは健全であったが、定期点検ではアンカーのゆるみが確認されていた。

主桁下面の鋼板：
隙間があり、うきが生じている

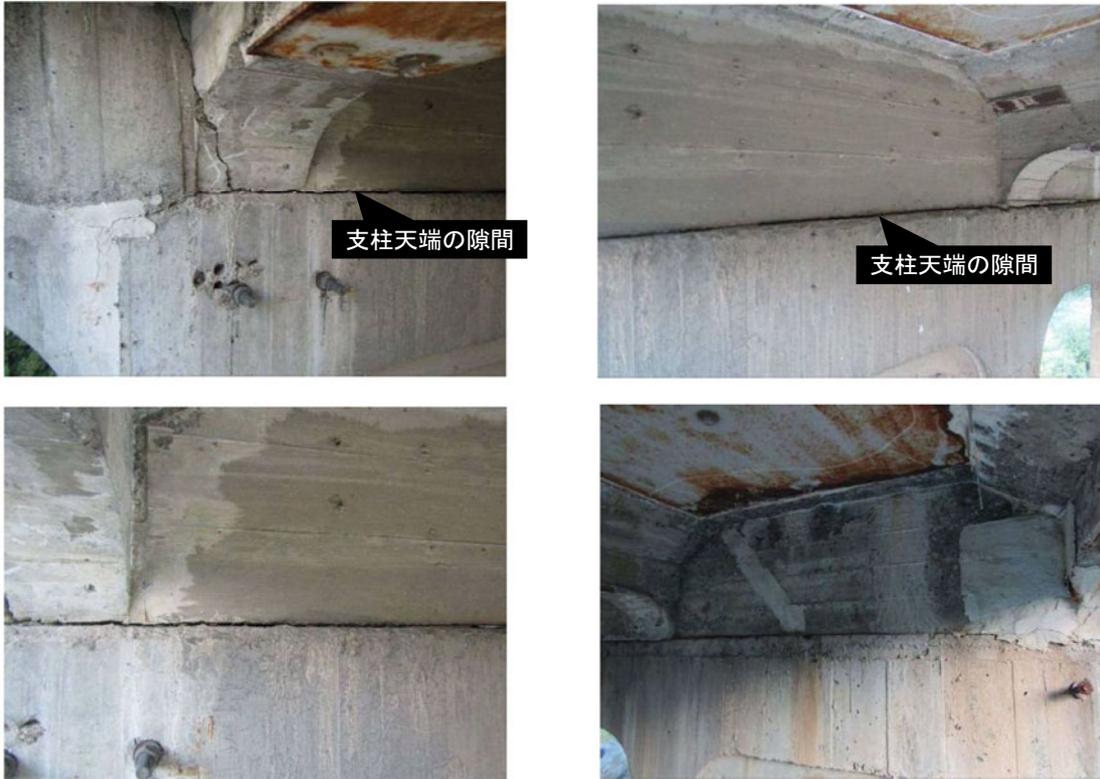
上部構造（接合部）

アーチ支柱の天端と床版、主桁との間に隙間が見られる。既往文献の図面より、主桁、床版にはアーチ支柱を支点とする連続梁構造と考えられる。

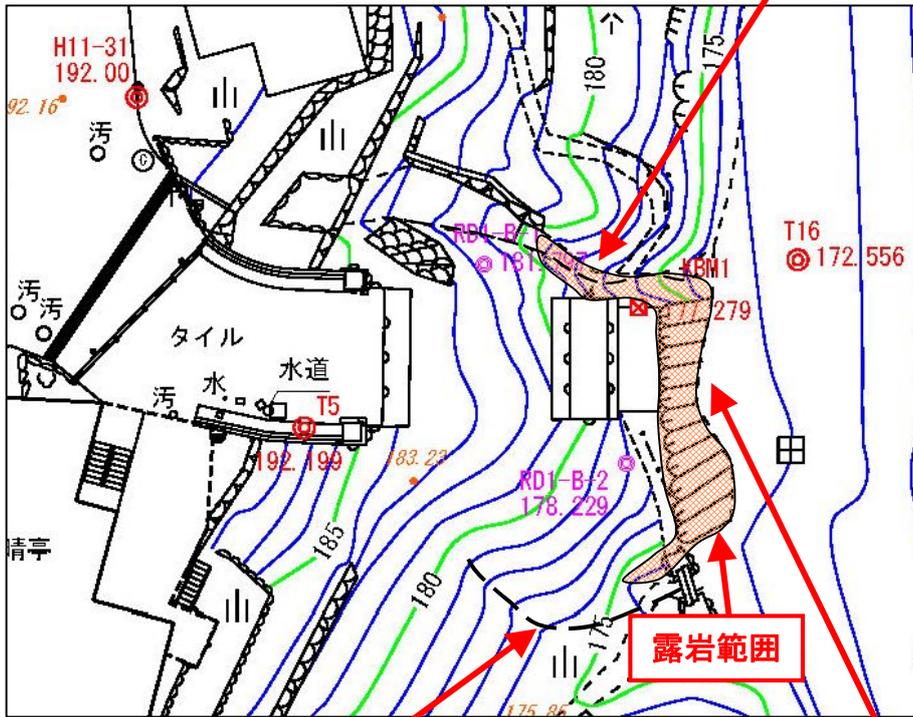
橋脚下流側にみられるガリー侵食

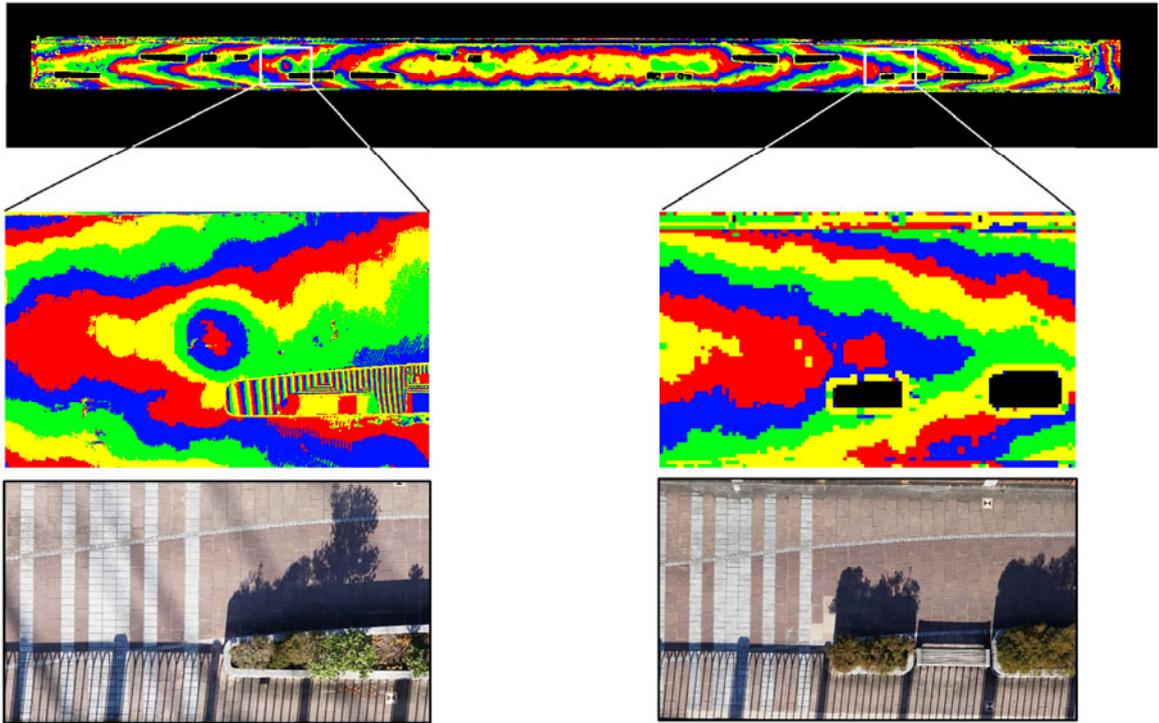
橋面舗装の点検および調査では舗装のうきが見られた。

舗装のうき
