# ケーブルの損傷状況等 (中間報告)

平成27年2月18日

# 1. 電力ケーブルへの影響

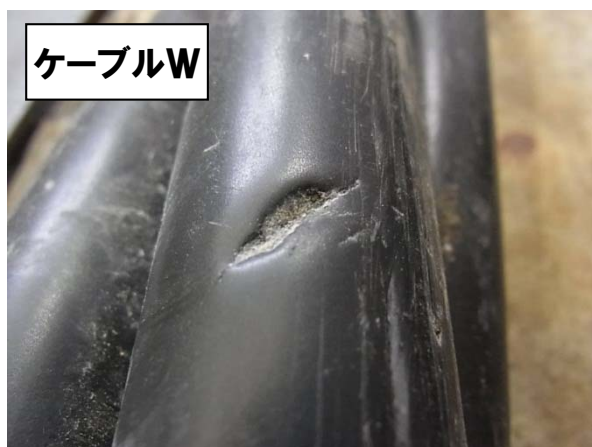
切創のような傷

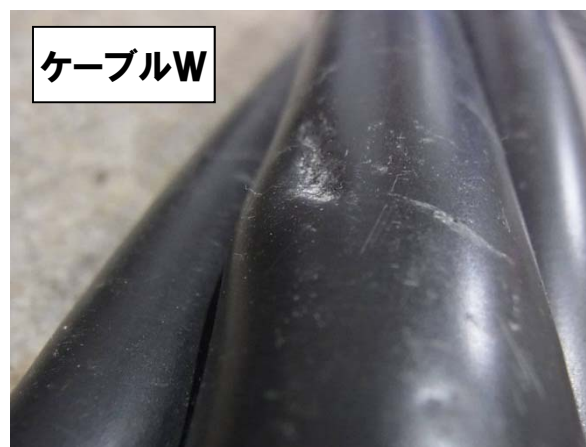
つぶされ変形した傷

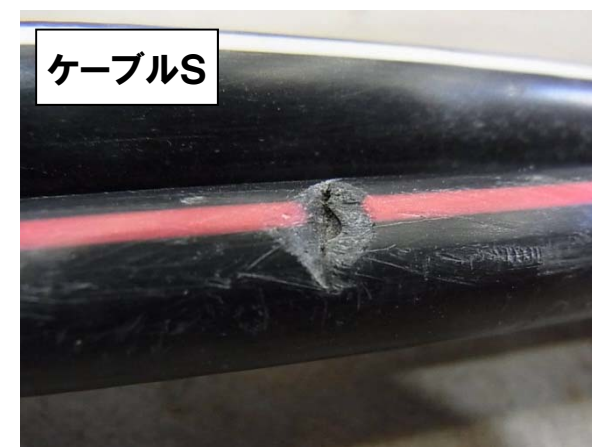
シースを貫通した傷

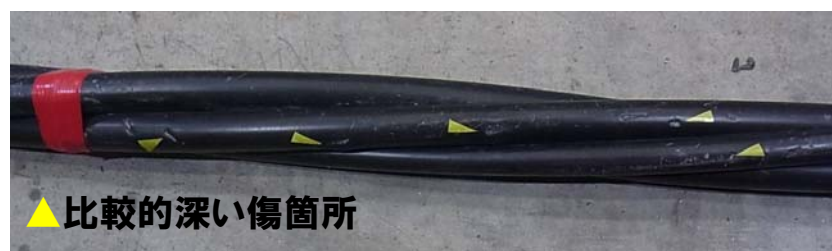
ケーブルW(φ64, 管無, 25cm)

▲ 比較的深い傷箇所

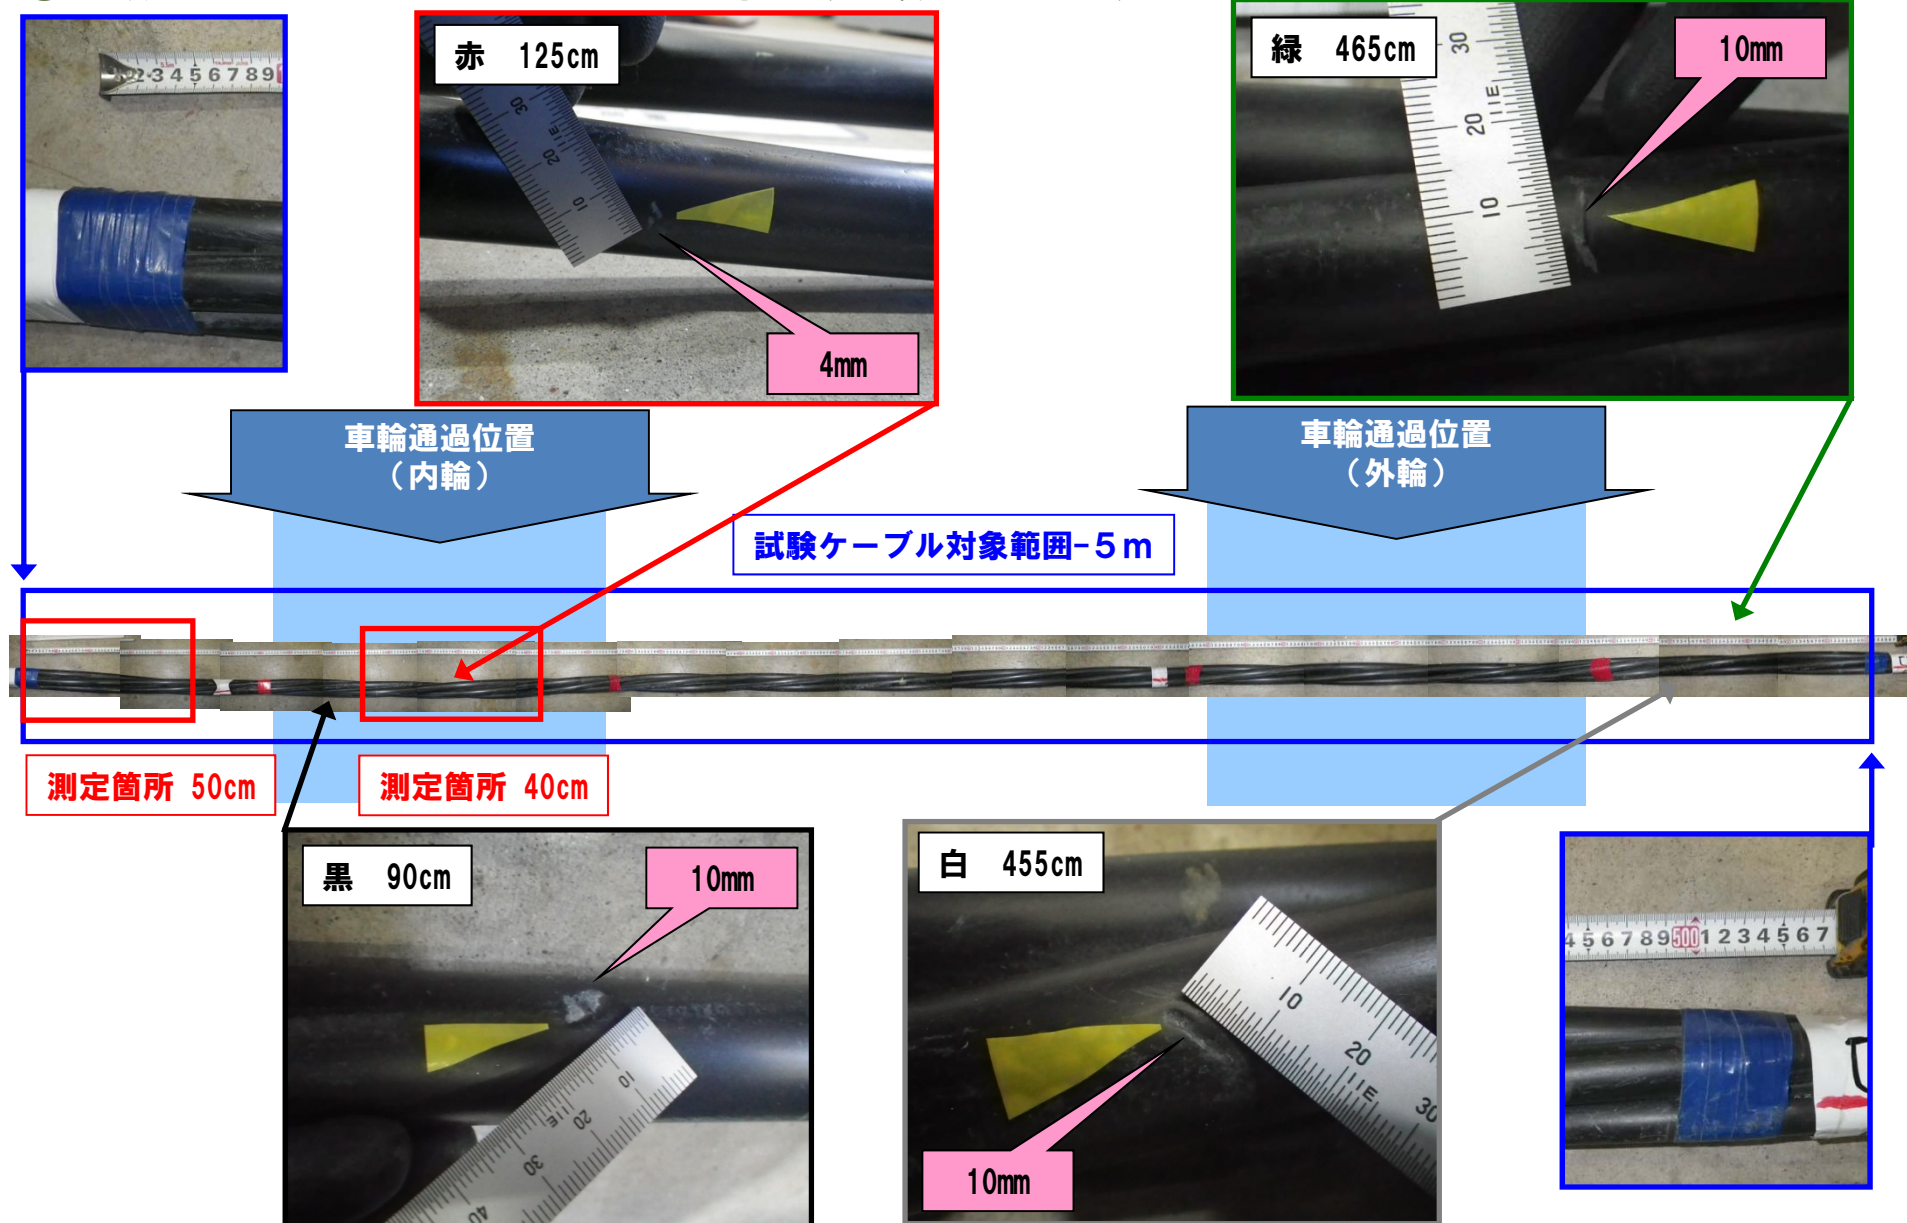
○試験ケーブルU CVQ250mm<sup>2</sup>-5m 管無(埋設深さ55cm)

| 条 件 | | | | NO | 種類 | 埋設<br>深さ | 4相の平均<br>個数<br>(個/10cm) | 最大傷<br>長さ<br>(mm) |
|---|---|---|---|---|---|---|---|---|
| | 通<br>電 | 横断方向 | 車輪外 | U | Q250 | 55cm | 28 | (白相) 12 |
| | | | 車輪通過位置 | | | | 42 | (緑相) 9 |

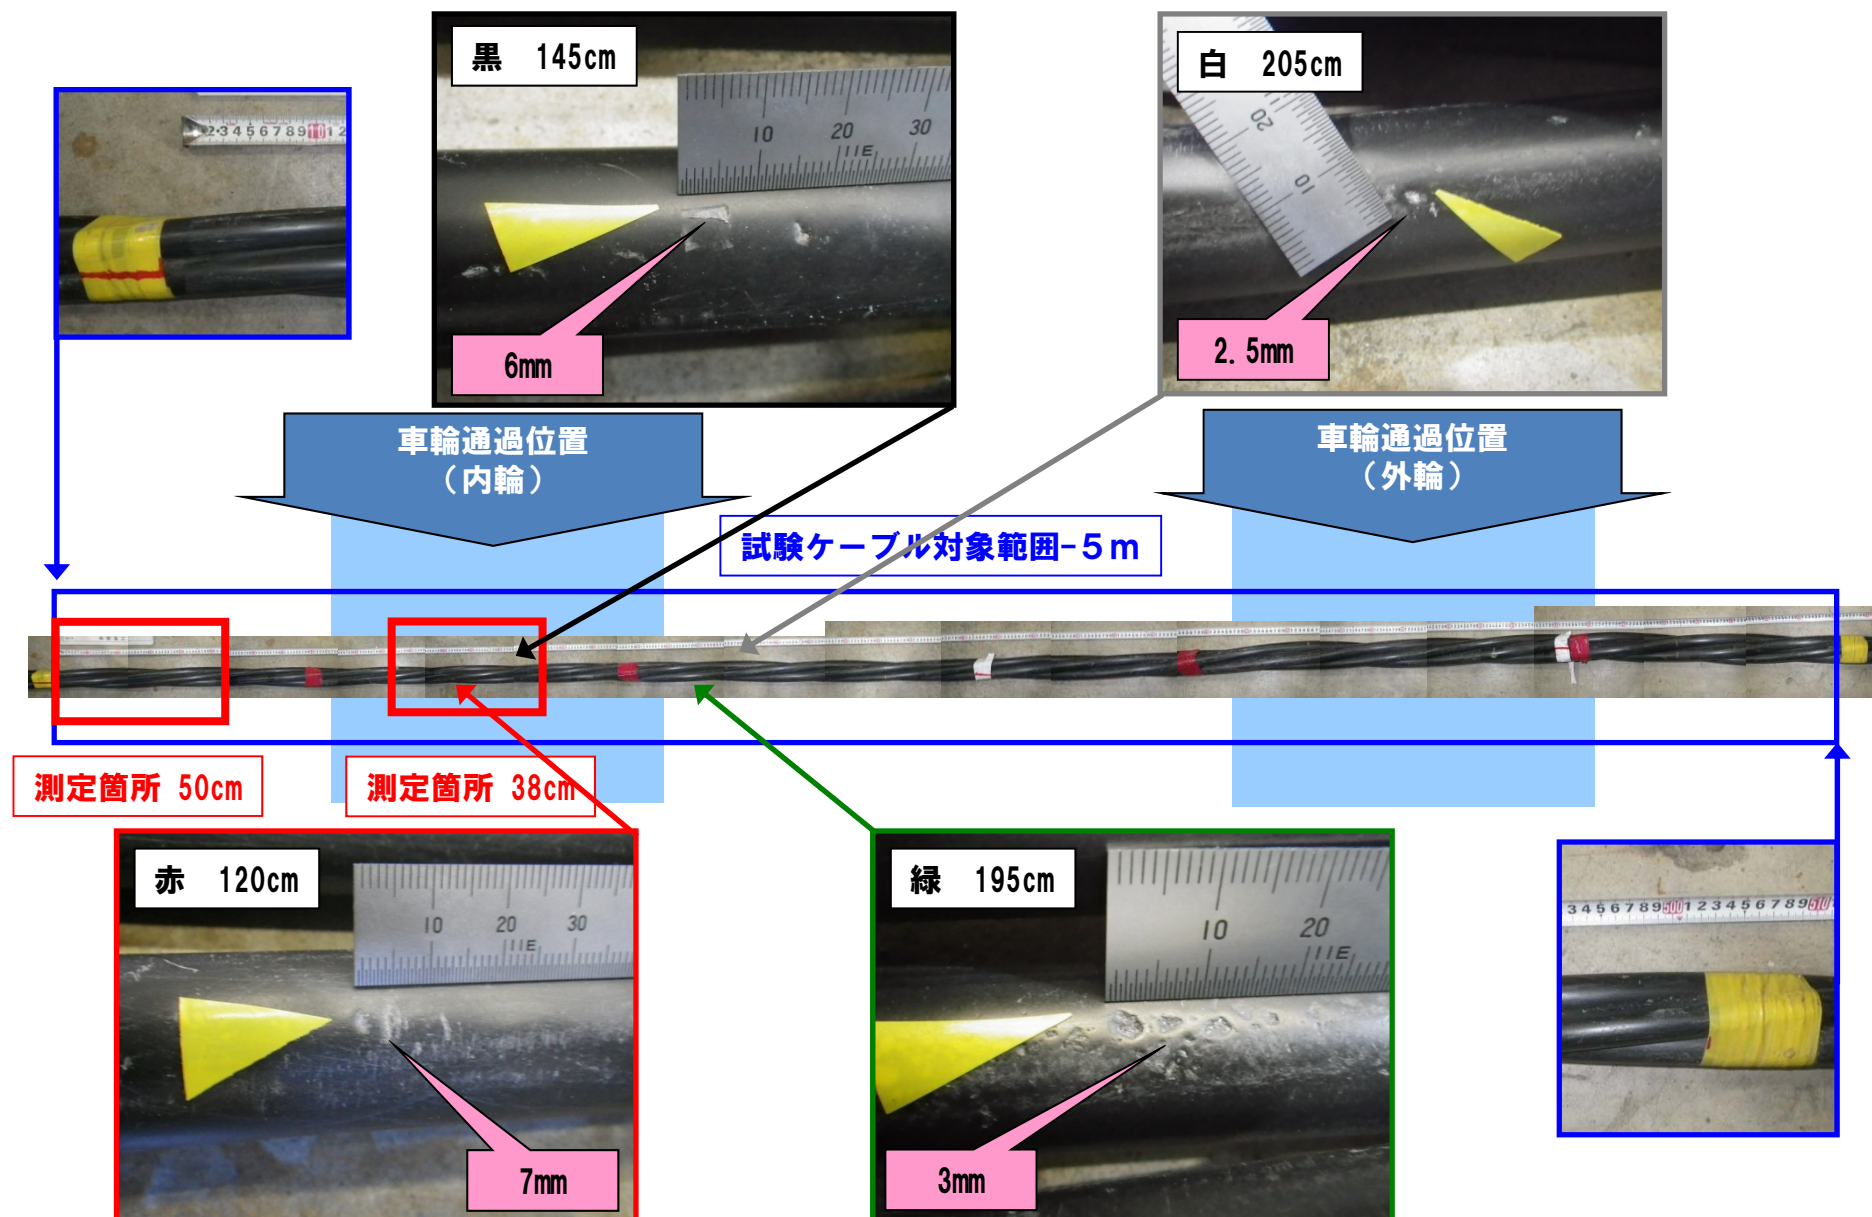
○試験ケーブルV CVQ250mm<sup>2</sup>-5m 管無(埋設深さ49cm)

| 条 件 | | | | NO | 種類 | 埋設<br>深さ | 4相の平均<br>個数<br>(個/10cm) | 最大傷<br>長さ<br>(mm) |
|---|---|---|---|---|---|---|---|---|
| | | | 車輪外 | V | Q250 | 49cm | 40 | (黒相) 20 |
| | | | 車輪通過位置 | | | | 31 | (赤相) 30 |

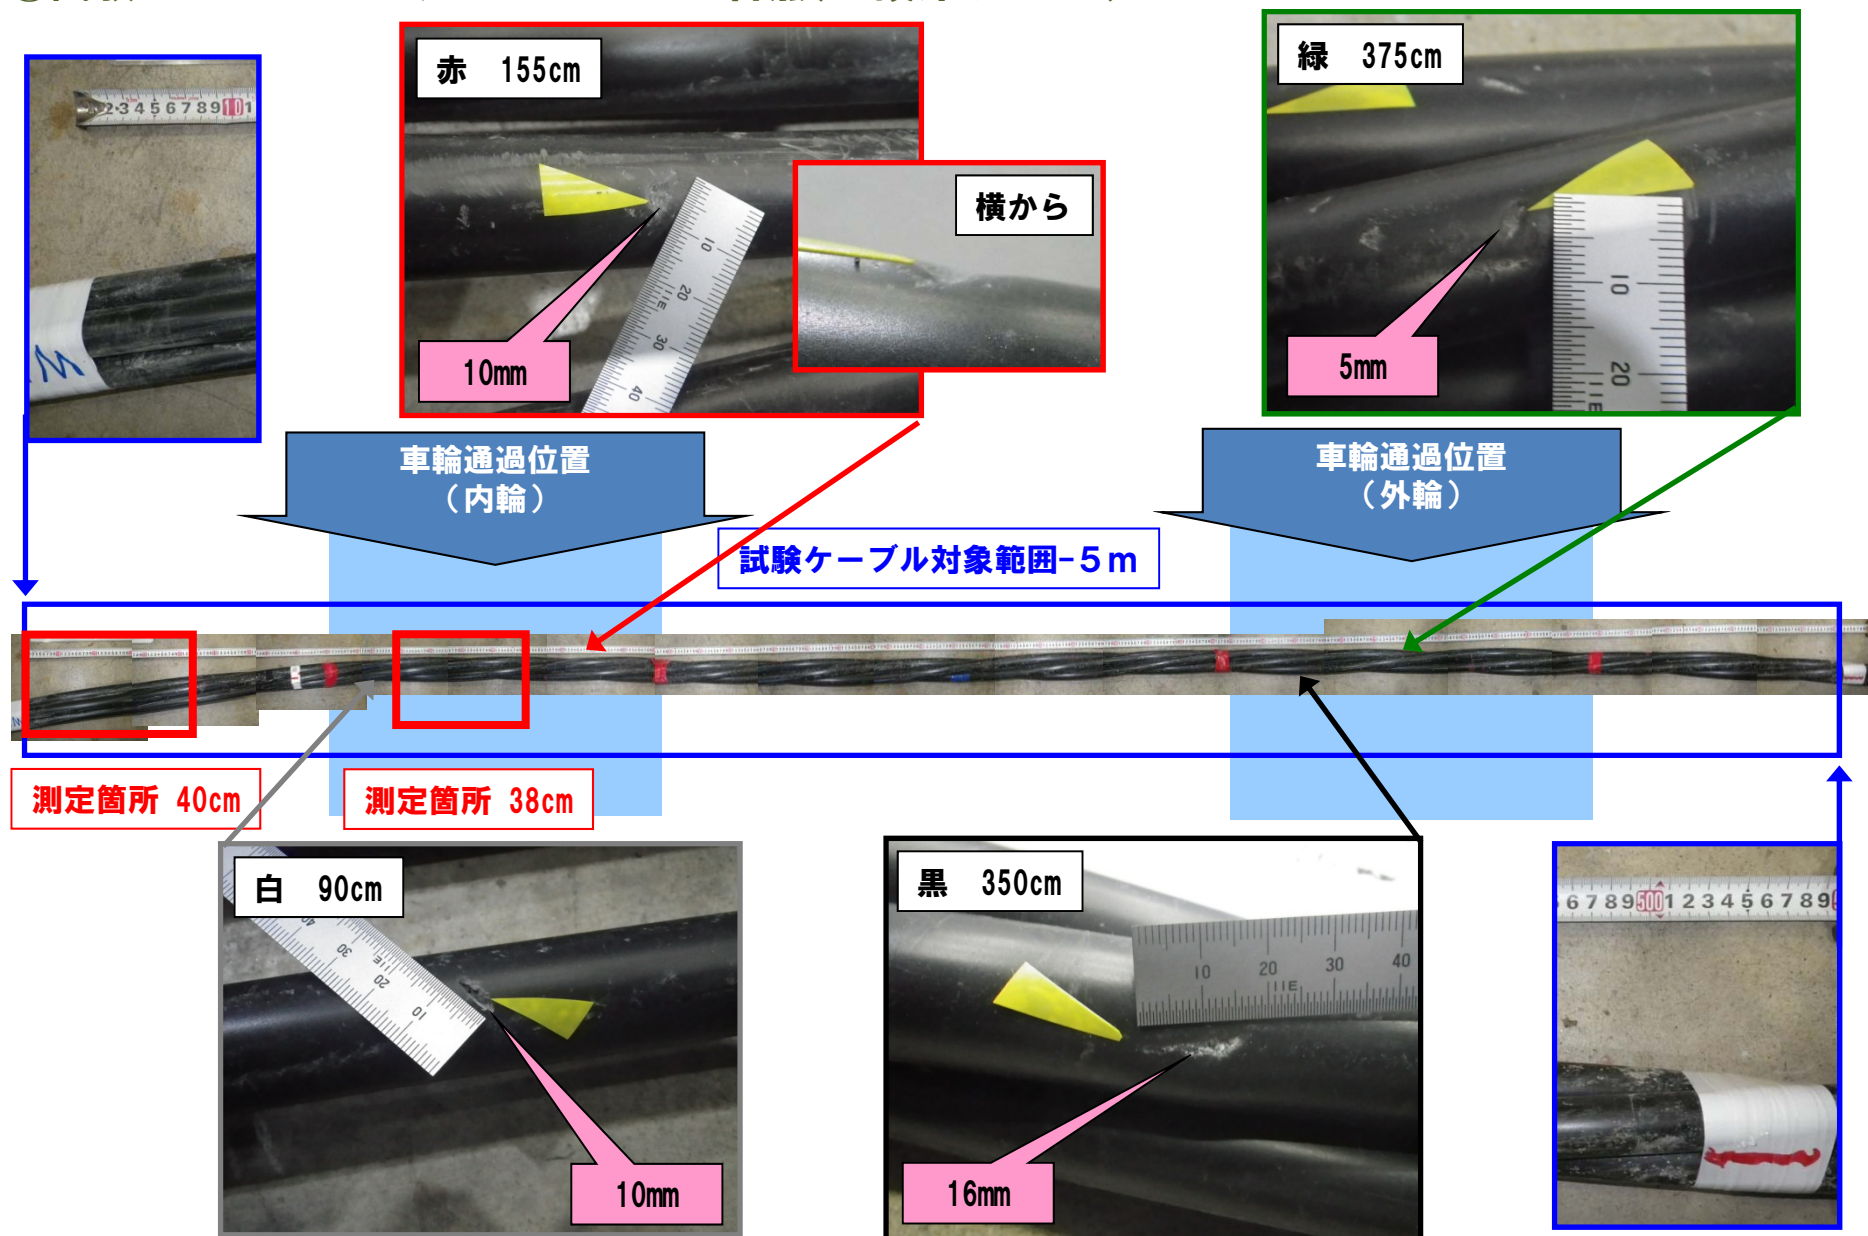
○試験ケーブルW CVQ250mm<sup>2</sup>-5m 管無(埋設深さ25cm)

| 条 件 | | | | NO | 種類 | 埋設<br>深さ | 4相の平均<br>個数<br>(個/10cm) | 最大傷<br>長さ<br>(mm) |
|---|---|---|---|---|---|---|---|---|
| | | | 車輪外 | W | Q250 | 25cm | 63 | (黒相) 16 |
| | | | 車輪通過位置 | | | | 65 | (赤相) 10 |

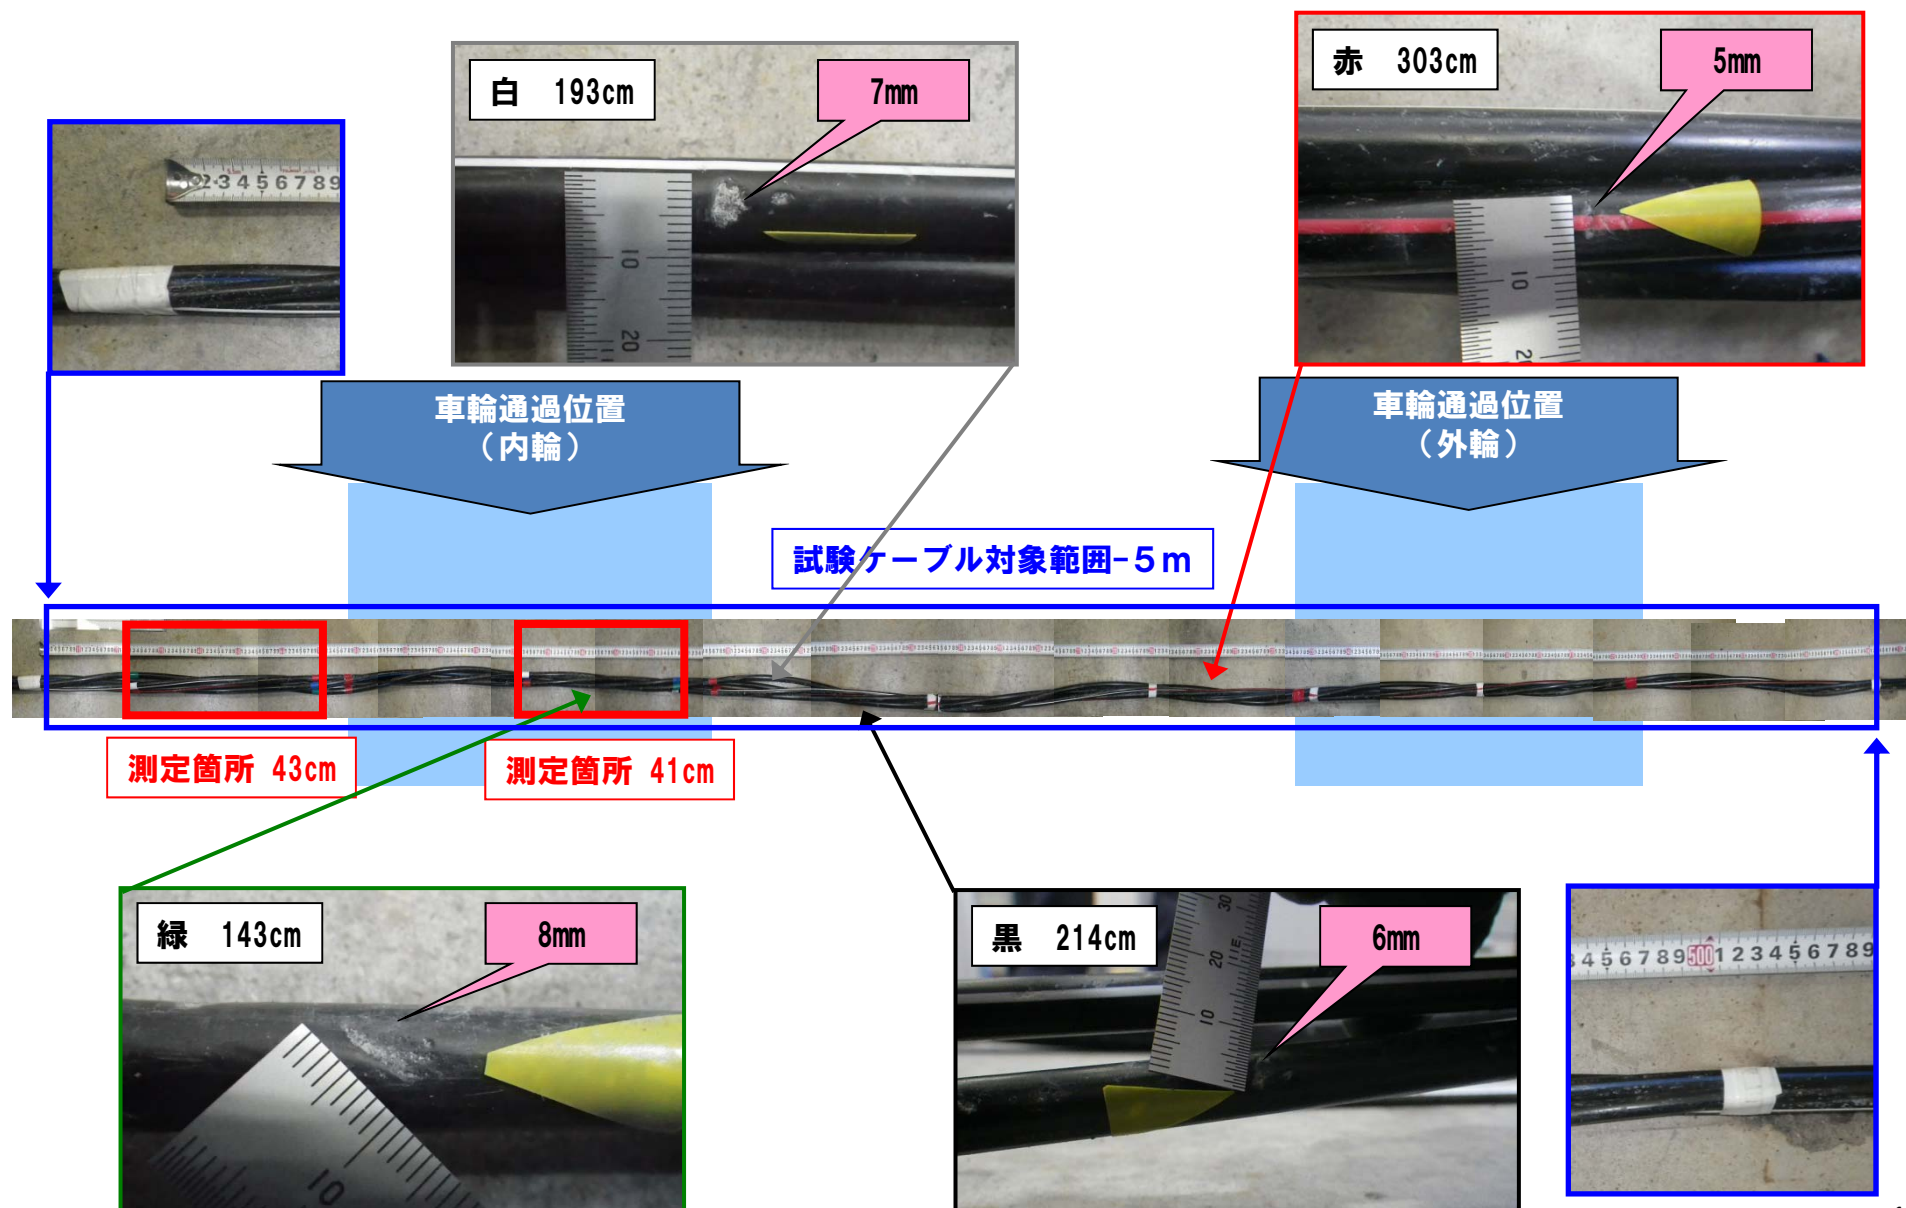
○試験ケーブルY CVQ22mm<sup>2</sup>-5m 管無(埋設深さ 25cm)

| 条 件 | | | | NO | 種類 | 埋設<br>深さ | 4相の平均<br>個数<br>(個/10cm) | 最大傷<br>長さ<br>(mm) |
|---|---|---|---|---|---|---|---|---|
| | | 横断方向 | 車輪外 | Y | Q22 | 25cm | 23 | (黒相) 6 |
| | | | 車輪通過位置 | | | | 27 | (赤相) 5<br>(白相) 7<br>(緑相) 8 |

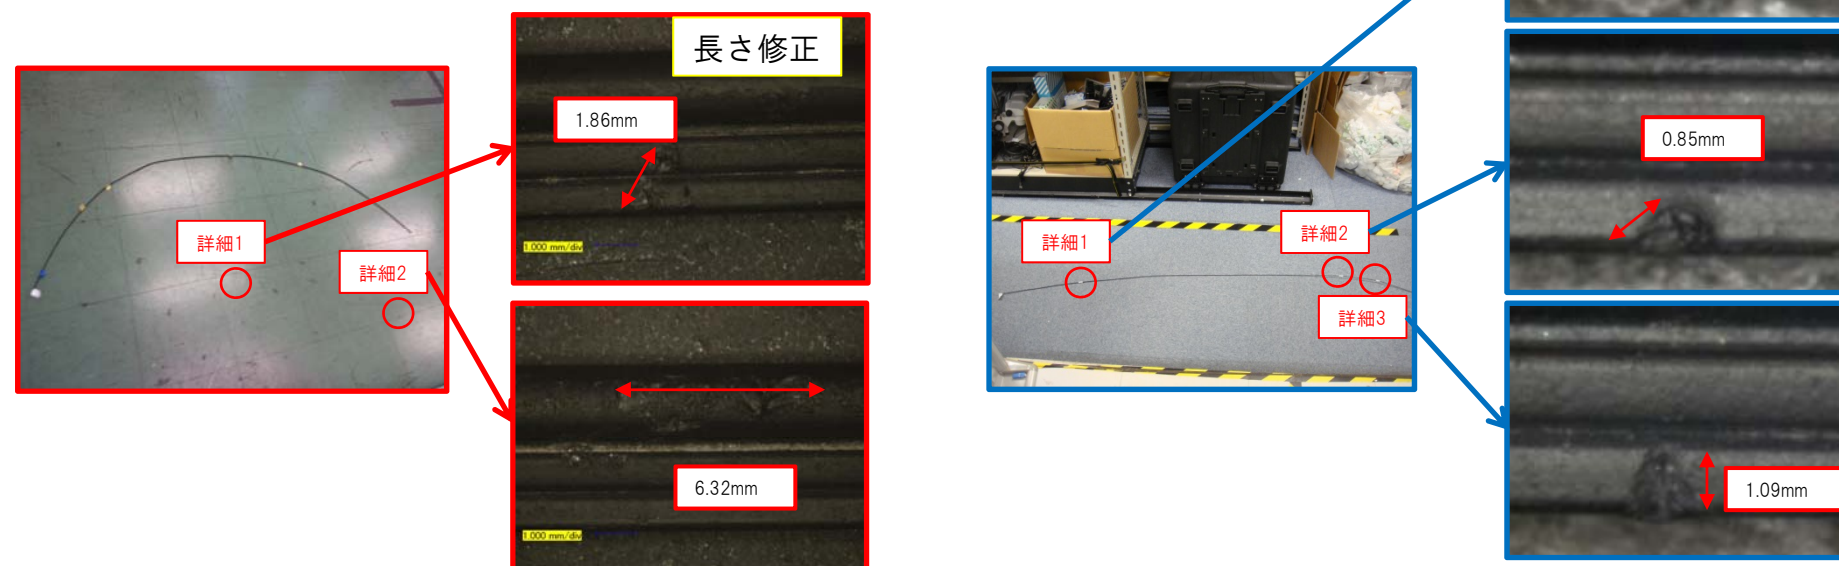
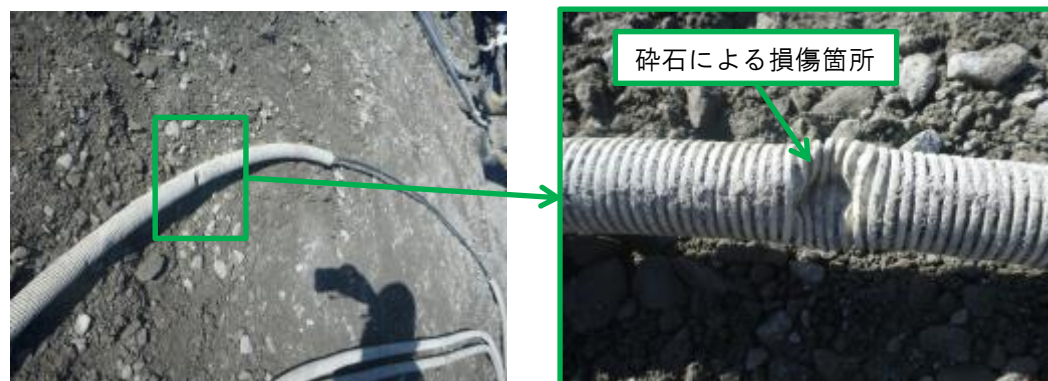
○試験ケーブル: 1SM-IF-DROP-VC(2.0×5.3mm)

保護管により、ケーブルへの直接的な損傷を防げた例

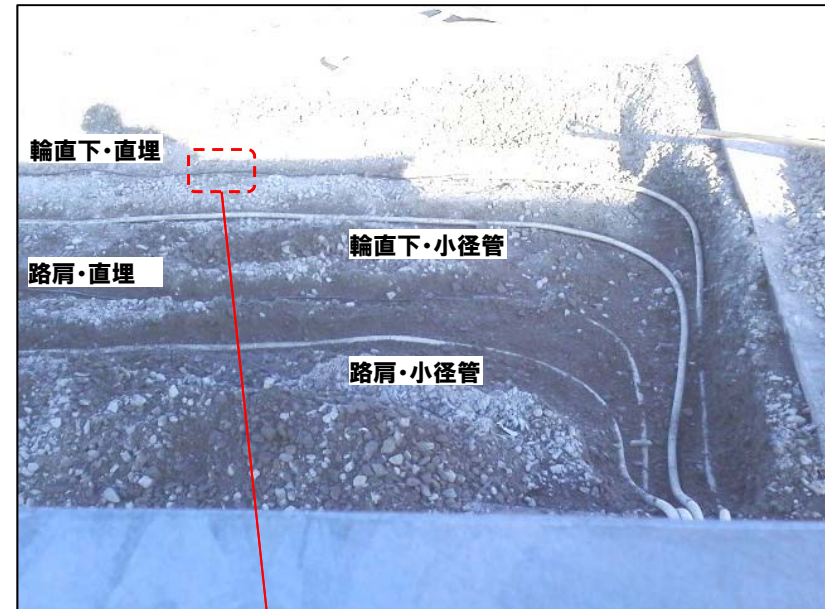
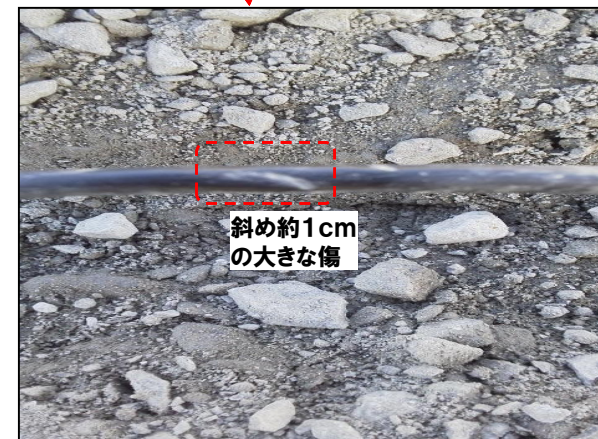
《掘り起し後のケーブル》 地下用屋外線・25cm・進行方向

「深さ25cm・輪直下・直埋」の屋外線について大きな傷を確認  
(心線露出無し) ※詳細を分析中

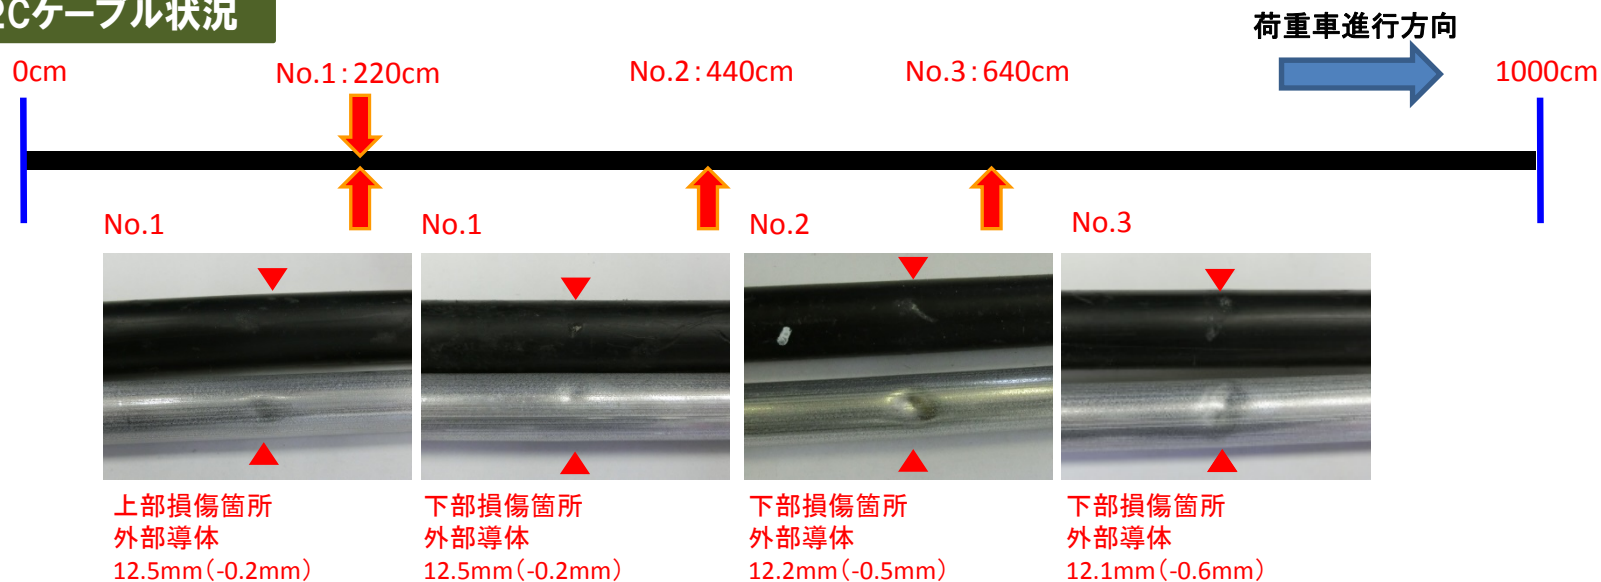
## 12Cケーブル状況

| No. | 始点からの<br>距離 (cm) | 外部状態 | シース径<br>(標準:15.3mm) | 内部状態 | 外部導体径<br>(標準:12.7mm) |
|---|---|---|---|---|---|
| 1 | 220 | 上下面に損傷有り | 14.2 (-7.2%) | アルミパイプ<br>に損傷有り | 12.5 (-1.6%) |
| 2 | 440 | 下面に損傷有り | 14.7 (-3.9%) | アルミパイプ<br>に損傷有り | 12.2 (-3.9%) |
| 3 | 640 | 下面に損傷有り | 14.9 (-2.6%) | アルミパイプ<br>に損傷有り | 12.1 (-4.7%) |

- ・ 検証は、外被に対する大きな損傷に絞リ実施した
- ・ ケーブル全般に渡り、細かい傷が散見された
- ・ No.3の事例では、外被と内部構造の損傷が反比例しているが、外被のポリエチレンの反発力が働いたためと推定される

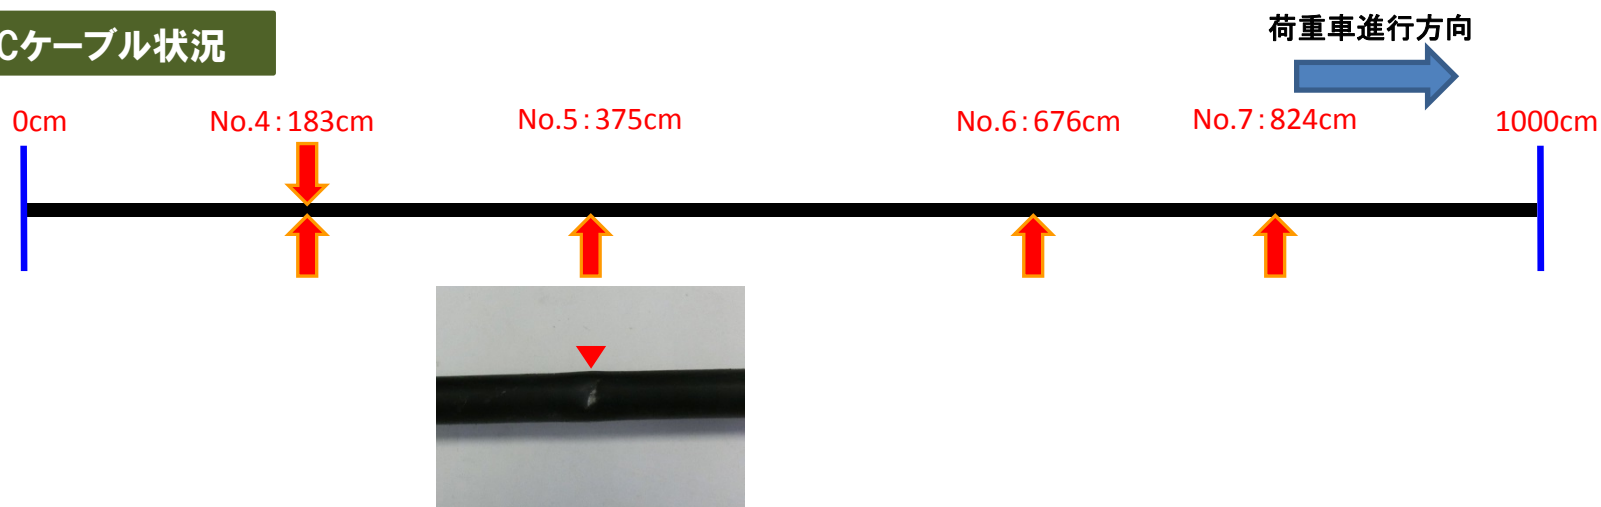
## 5Cケーブル状況

| No. | 始点からの<br>距離 (cm) | 外部状態 | シース径<br>(標準:7.7mm) |
|---|---|---|---|
| 4 | 183 | 上下面に損傷有り | 7.2 (-6.5%) |
| 5 | 375 | 下面に損傷有り | 7.3 (-5.2%) |
| 6 | 676 | 下面に損傷有り | 7.3 (-5.2%) |
| 7 | 824 | 下面に損傷有り | 7.6 (-1.3%) |

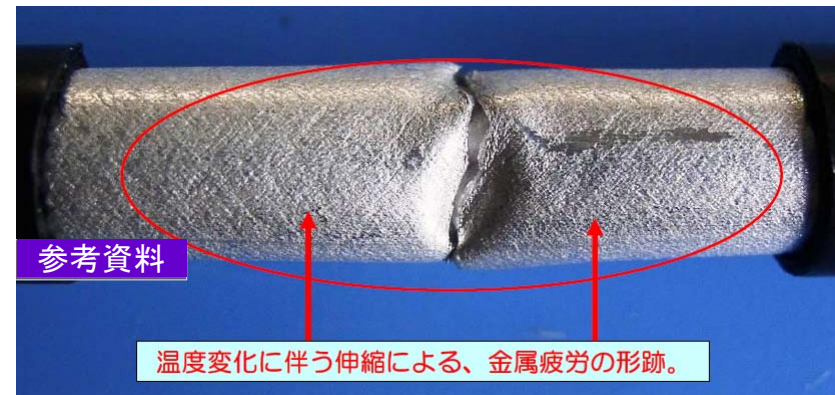
### <経年劣化の例>

- 外部導体に損傷のあるケーブルを経年的に使用する事により、温度変化に伴う伸縮がアルミの金属疲労に繋がり、最も深刻な事例では損傷箇所にてケーブルの破断などを引き起こす可能性が生じる。

※ケーブルの損傷状況、損傷後の外圧の状況等により、促進劣化の進行度合いは異なる。

※損傷による外部導体の変形が進行する事により、ケーブル破断まで至らない事例でも通信性能に支障を来す可能性が生じる。
