### ■ 保全措置対象種の概要

対象種：キンラン

道路名：一般国道 298 号（東京外かく環状道路）

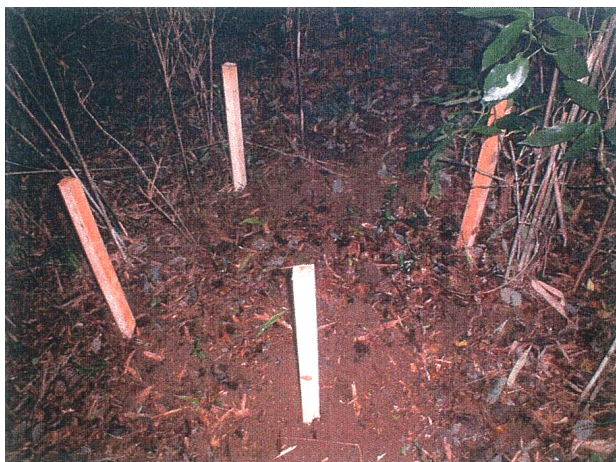
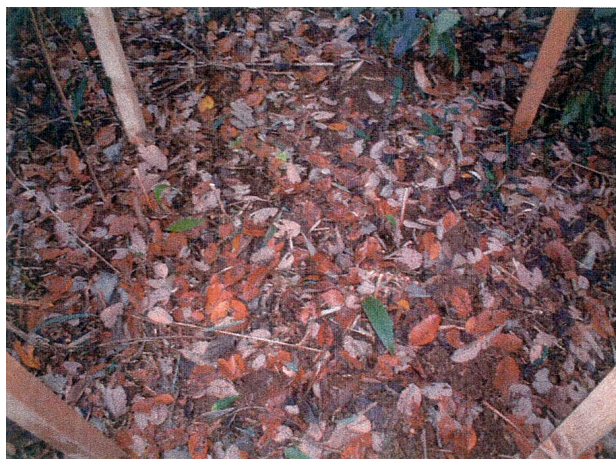
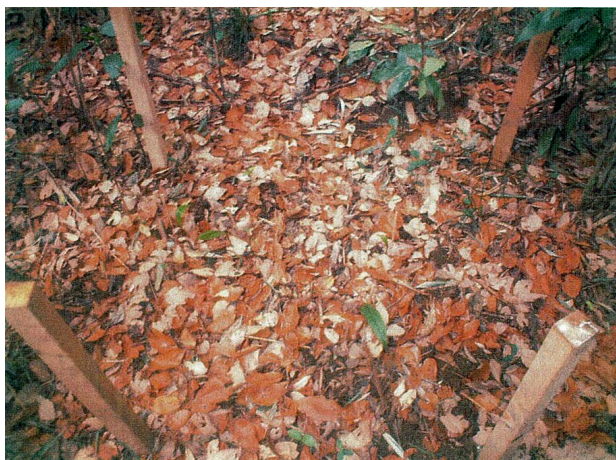
写真-植物 53-1 移植後の状況

移植後は、週 1 回程度でモニタリングを行っており、平成 16 年 1 月 5 日現在までのところでは、個体の枯死または顕著な衰退は認められない。

移植直後 (2003年10月16日)

第8回モニタリング時 (2003年12月2日)

第13回モニタリング時 (2004年1月5日)

移植時期：平成 15 年 10 月 16 日  
 移植方法：移植地の周りには木杭を打設して追認の容易化ならびに立ち入りによる踏み荒らしに予防を図った。移植後は水やり及び発根剤の散布を行った。  
 移植結果：4 個体を移植した。

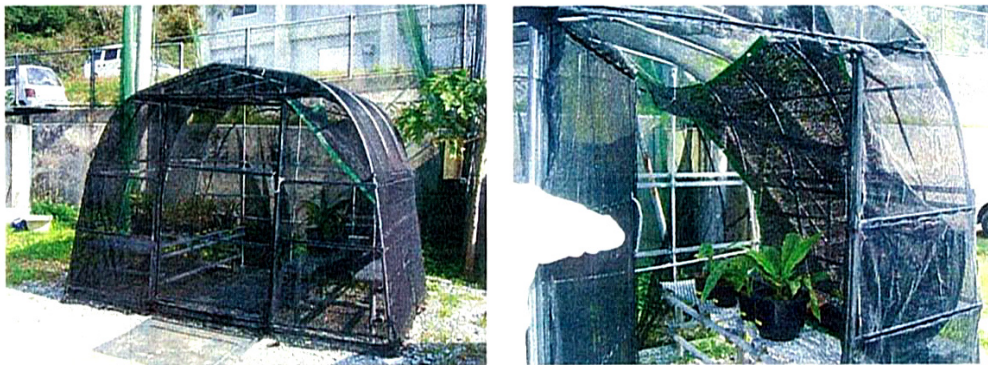
写真－植物 55－1 仮置き地（貴重種仮置きハウス）の状況  
（左：外観、右：管理中の植物の状況）

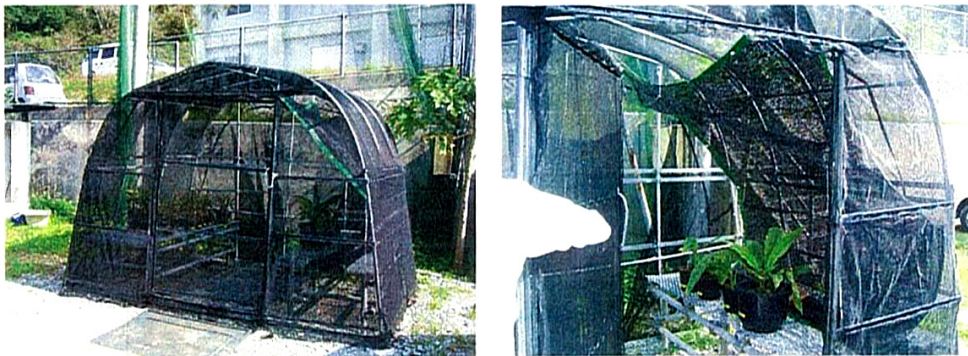
写真－植物 56－1 仮置き地（貴重種仮置きハウス）の状況  
（左：外観、右：管理中の植物の状況）

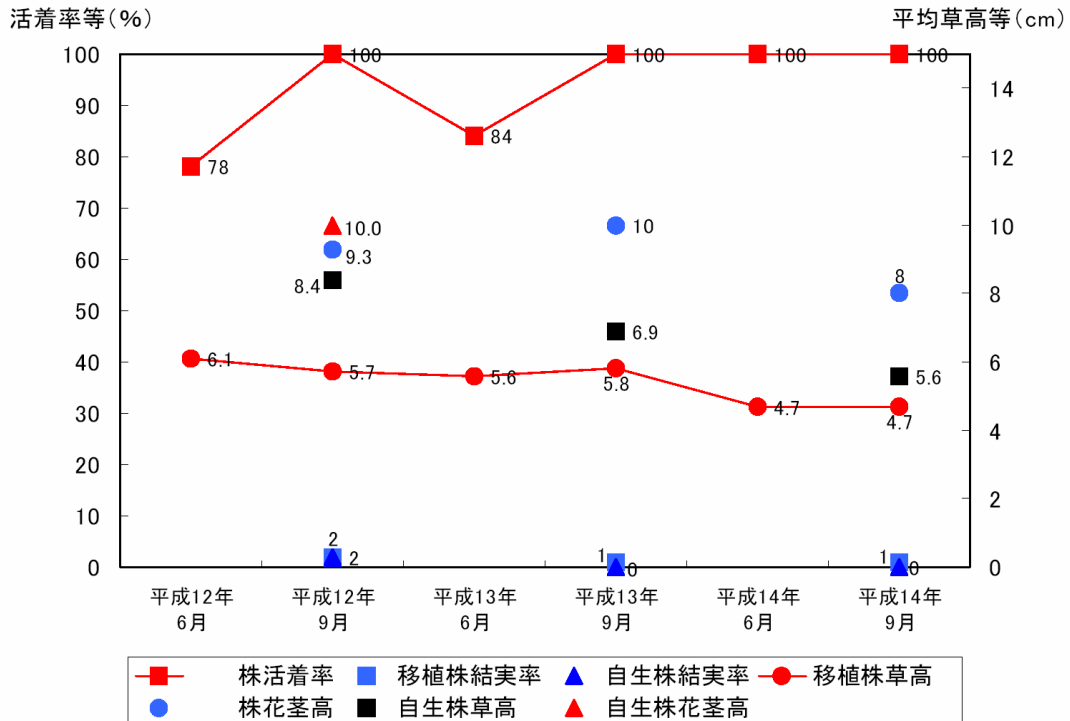
図一植物 57-1 活着状況

調査期日：	平成 12 年 6 月 9 日～10 日、9 月 27 日～29 日 平成 13 年 6 月 5 日～7 日、9 月 25 日～28 日 平成 14 年 6 月 11 日～13 日、9 月 24 日
調査項目：	活着状況（活着（生存）株数、健全度、自然草高）結実状況（結実株数、結実状況、花茎高）自生株（健全度、自然草高、結実状況、花茎高）生育環境（植生環境、微気象）
調査方法：	活着状況 活着（生存株数）：対象種の株数を数え、その株数を活着株数とした。 健全度：以下の 5 段階の判定を行った。 A：異常が全く見られない。 B：いくぶん異常が見られるが、あまり目立たない。 C：異常が明らかに認められる。 D：生育状態が劣悪で回復の見込みが少ない。 E：ほとんど枯死。 自然草高：垂れている葉はのぼしたりせずに、同化層（葉を広げている層）の高い位置をはかり、自然草高とした。 結実状況 結実株数：対象種のうち、結実している株数を数え、その株数を結実株数とした。 結実状況：以下の 5 段階の判定を行った。 A：健全に結実している。 B：いくぶん異常が見られるが、あまり目立たない。 C：異常が明らかに認められる。 D：かろうじて結実している。 E：結実が見られない。 花茎高：結実している株を対象として、垂れている花茎はのぼしたりせずに花茎の高い位置をはかり、花茎高とした。 自生株 計画路線周辺に自生する対象種について、健全度、自然草高、結実状況、花茎高について、調査を行った。調査方法は、移植種の活着状況及び結実状況の各項目と同じ。 生息環境（参考調査） 移植地点及び移植地点周辺の林外（3 地点）および観音沼森林公園入口付近（1 地点）において、植生環境（植物社会学的調査）及び微気象（相対照度、気温差、湿度差、天空率）の測定を行った。
調査結果：	本種については、6 月から 9 月にかけて枝条を増加させ、冬季に減少するが、翌年にはまた増加する傾向が見られる。健康状態もほとんどが A と判定されている。自生株の結実が確認されなかったにも関わらず、移植株の結実が確認、生育状態が安定していると考えられる。

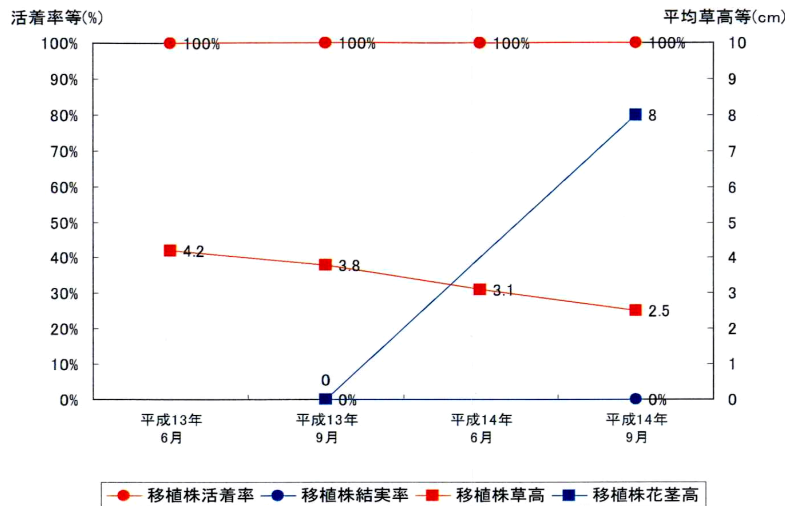
図一植物 58-1 活着率の変化等

調査結果：平成13年6月 活着株数38株（活着率100%）  
 9月 活着株数33株（活着率100%）、結実株数0株（結実率0%）  
 平成14年6月 活着株数43株（活着率100%）  
 9月 活着株数43株（活着率100%）、結実株数0株（結実率0%）

本種については、計 20 株の移植を行ったが、移植後、株の増加傾向が認められている。健康状態についても、全てが A に判定されており、順調に生育しているものと考えられる。

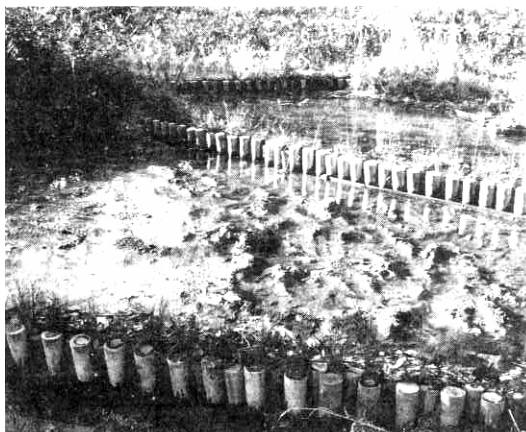
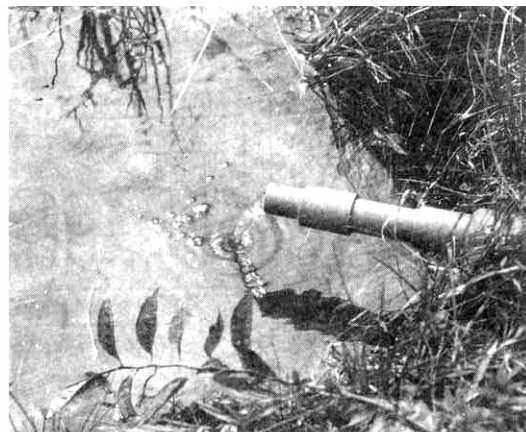
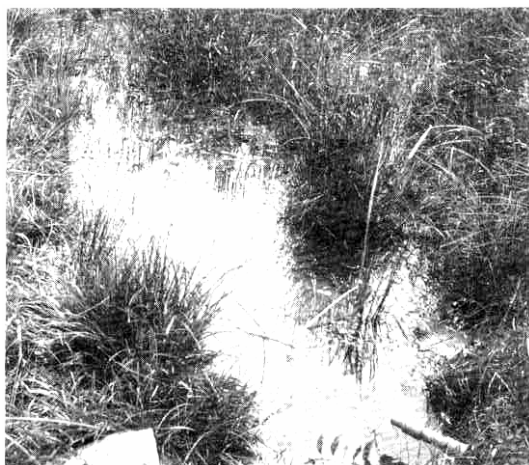
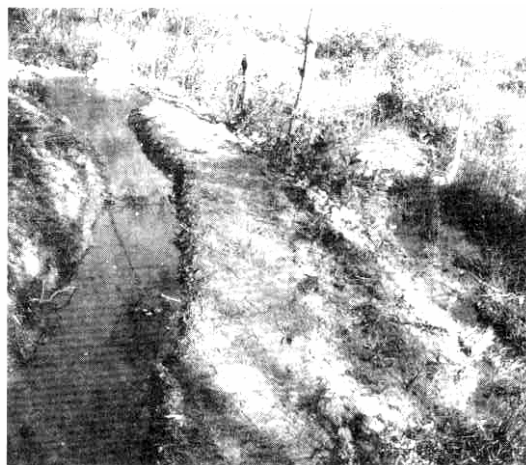
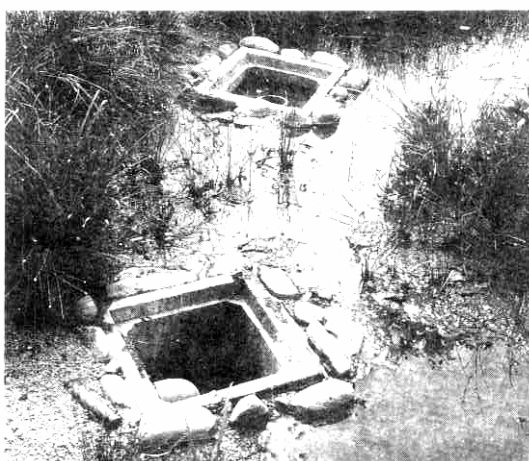
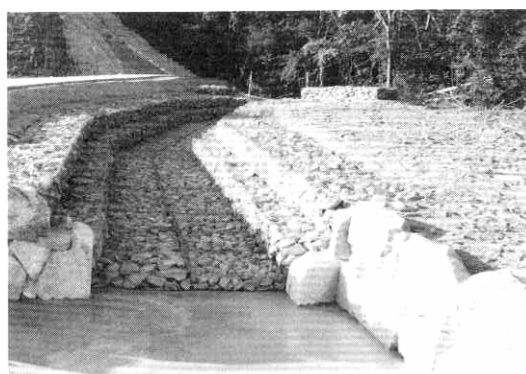
写真－植物 59－1 移植地の状況

木杭で堰を作り、階段状にした地形

口径で水量を調節する給水パイプ

水源確保のための小規模なため池

湿原に水を供給する水路

水位を一定にするための排水柵

上流からの土砂の流入を防ぐ  
ふとん籠の動水路

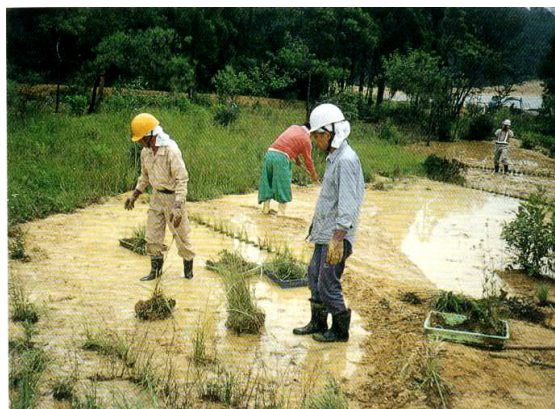
写真－植物 59－2 植栽作業

(浸食によって形成された谷を埋め戻し、植生を植栽した。杭によって浸食防止を行った)

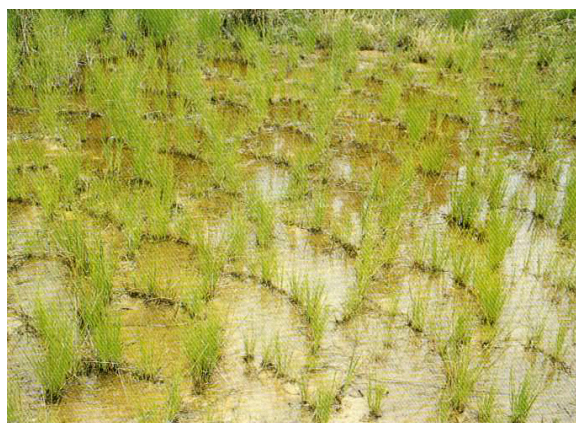
写真－植物 59－4 約1年後の状況

(ウロコ状に植生を配置し、水の流れを制御している)

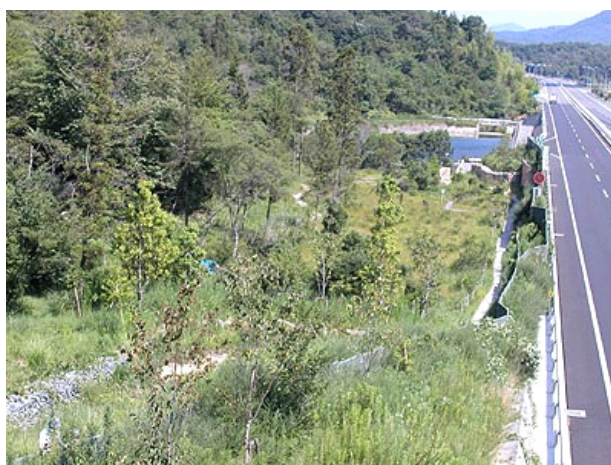
写真－植物 59－3 移植先の状況 (平成14年8月; 移植後6年)

<p>実施時期：平成9年、平成14年                  実施内容：植生及びトンボ類                  実施結果：平成9年の調査によれば、植生は当初の489㎡から2,244㎡になっており、約4.6倍に拡大していた。また、トンボ類の調査では、ハッチョウトンボ他4科14種のトンボ類が確認されている。                  平成14年の調査によれば、サギソウは湿原全体で個体数が増えている。特に湿原を創出した地域では種子によると思われる個体が増加しつつある。1茎に5花も付いているものもあり、サギソウとしては生長しすぎであるが、植生の回復が十分で無い段階であるためサギソウにとって良好な生育環境であるためと考えられたが、いずれ他の植物の繁茂にともない落ち着いて行くものとおもわれた。</p>
--

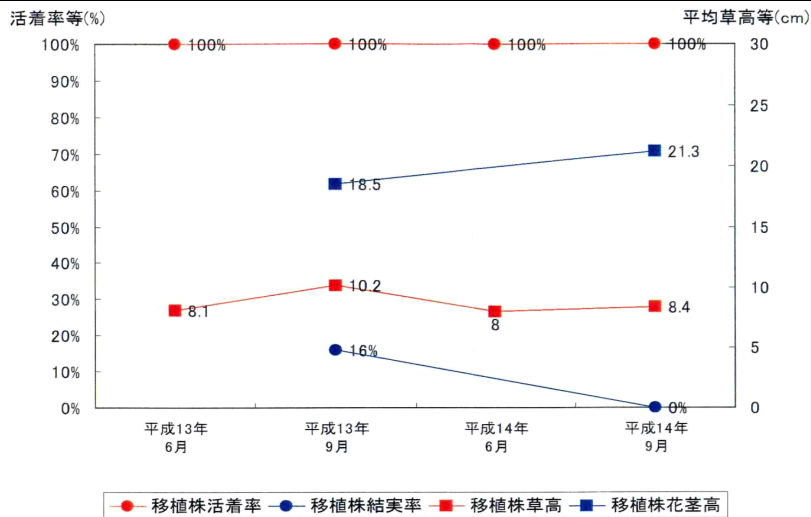
図一植物 60-1 活着率の変化等

調査結果：平成13年6月 活着株数25株（活着率100%）  
 9月 活着株数25株（活着率100%）、結実株数4株（結実率16%）  
 平成14年6月 活着株数27株（活着率100%）  
 9月 活着株数35株（活着率100%）、結実株数0株（結実率0%）

本種については、計17株の移植を行ったが、移植後、株の増加傾向が認められている。健康状態についても、全てがAに判定されており、順調に生育しているものと考えられる。

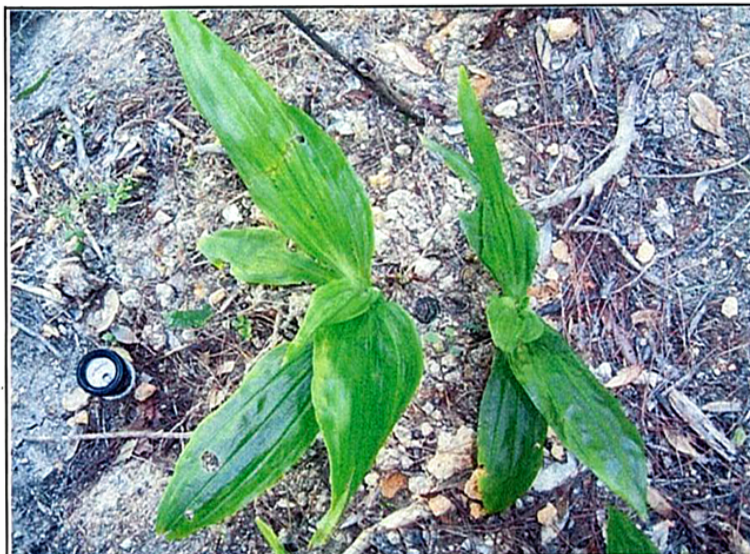
カクチョウラン-3の近影。

カクチョウラン-3の生育は  
良好であった。

写真左が移植個体、右は移植後  
新しく出てきた株。

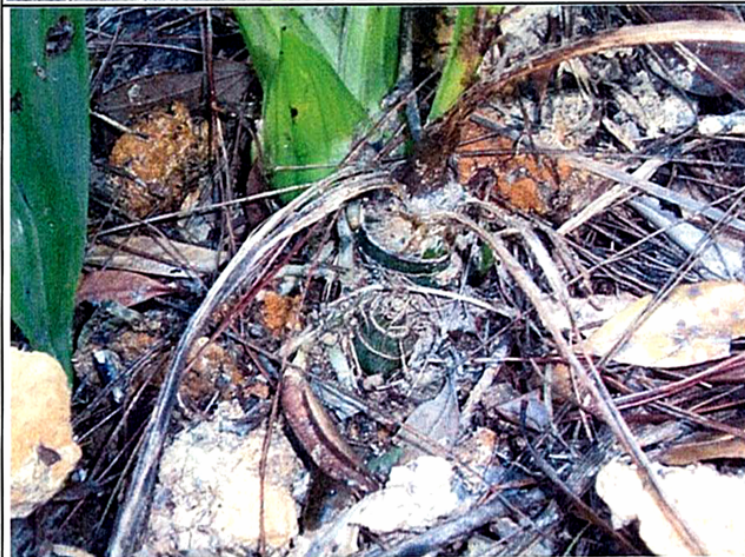
写真一植物 61-2 移植先の状況 (約5箇月後)

カクチョウランは3個体とも根本に  
新しい株の芽生えが確認された。

写真はカクチョウラン-2の根本に  
見られる新しい株。

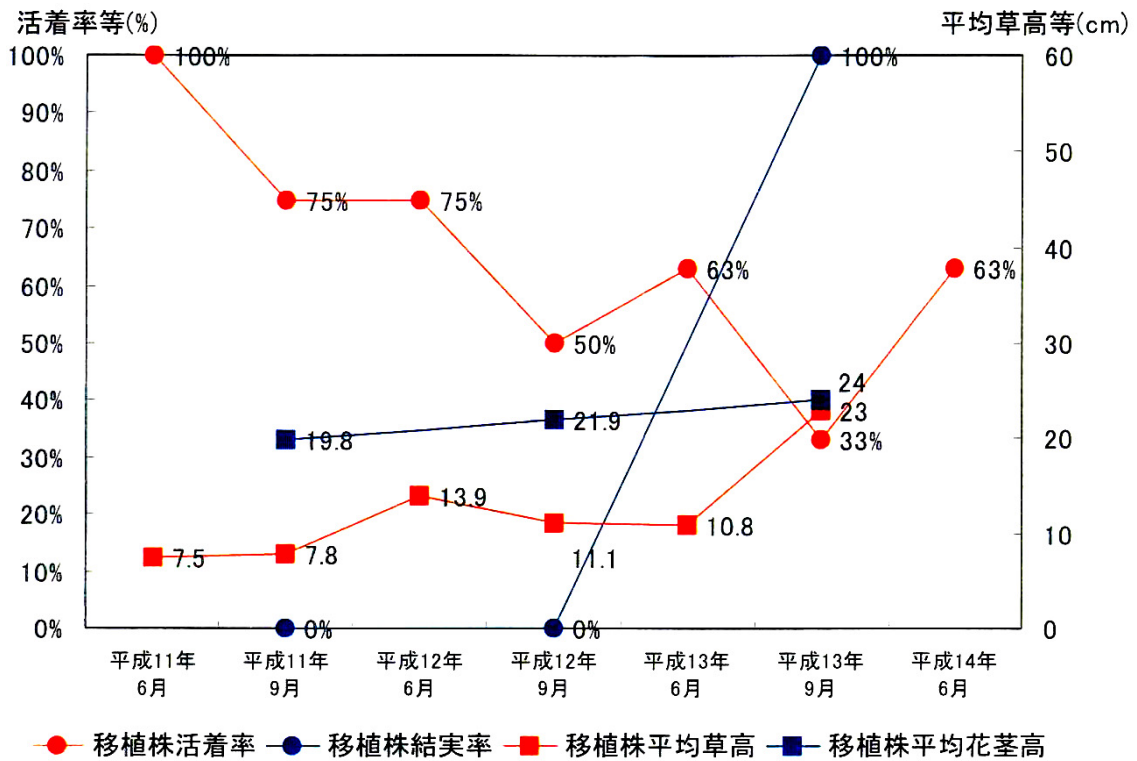
図一植物 62-1 事後調査実施結果

種名等		調査時期		活着株数 (活着率)	平均草高	結実株数 (結実率)	平均 花茎高	備考
オオバノ トンボソウ	移植株 (移植株数=8 株)	平成 11年度	6月	8株 (100%)	7.5cm	—	—	
			9月	6株 (75%)	7.8cm	0株 (0%)	19.8cm	減少原因は踏圧 開花は4株(67%)
		平成 12年度	6月	6株 (75%)	13.9cm	—	—	減少原因は踏圧
			9月	4株 (50%)	11.1cm	0株 (0%)	—	減少原因は草刈り 開花率は100%
		平成 13年度	6月	5株 (63%)	10.8cm	—	—	
			9月	1株 (13%)	23.0cm	1株 (100%)	24.0cm	減少原因は草刈り
	平成 14年度	6月	5株 (63%)	—	—	—	活着株数のみの調 査を実施した。	
	自生株 (自生株数 H11=6株、 H12=5株、 H13=5株)	平成 11年度	9月	—	8.5cm	0株 (0%)	31.6cm	
		平成 12年度	9月	—	11.7cm	1株 (20%)	32.0cm	
		平成 13年度	9月	—	8.4cm	0株 (0%)	23.0cm
