1.3 都市公園・道路空間等の緑の確保に関する研究

樹木の根上り対策に関する調査

Research on countermeasures for infrastructure damage by tree roots

台風による倒木被害対策に関する調査

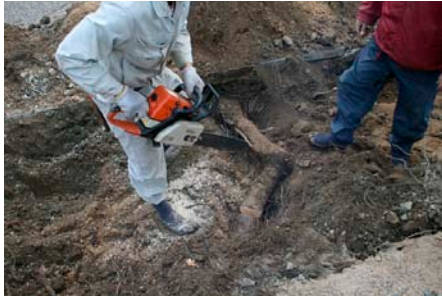
写真2 根切り

構造物へ被害を修復するために、発生原因である根系を刃物等で切断して除去する(写真 2)。その際、切断面の養生と必要により支柱を行う(写真 3)。今回、切断の対象とする根系は、根系遮断シートを設置する深さまでにあるものとした。また、支柱を施す根は直径 10cm 以上

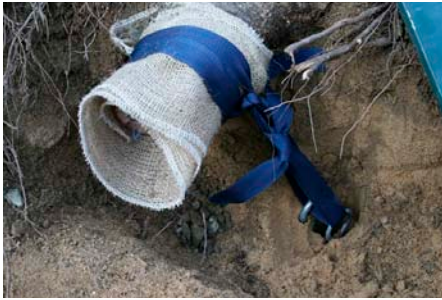
写真3 アンカー式支柱

の太根を対象とし、カバーを掛けた上からアンカーで固定した。

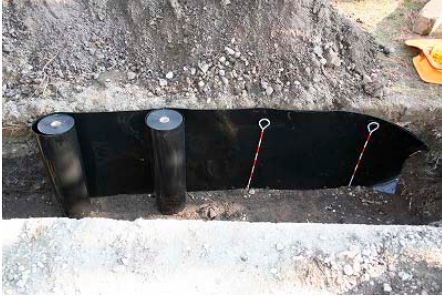
写真4 根系遮断シート

トから板材、化学的合成剤まで多種多様あるが、今回は、施工性に加えて徹底的な防根を目的とするため、屋上緑化などで用いられている塩ビ製(エチルビニルアルコール製)の防根シート(厚1mm、カーボン色系)を2枚重ねで使用した(写真4)。重ねて使用する理由は、埋戻し等の際に、片側が傷付いても2枚が傷付くことはないと考え、重ねることにより確実な防根を図ることとした。

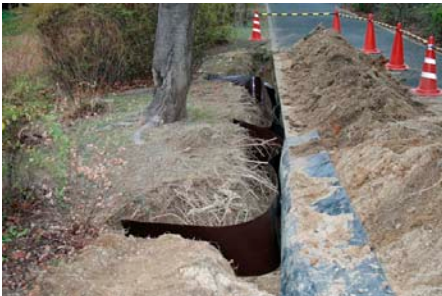
写真5 根系誘導シート

ものが使用できると考えられるが、今回は、特にその確実な効果を確認するため、表面がなめらかで、滑りが良く、より緻密なシートを用いることとした(写真5)。

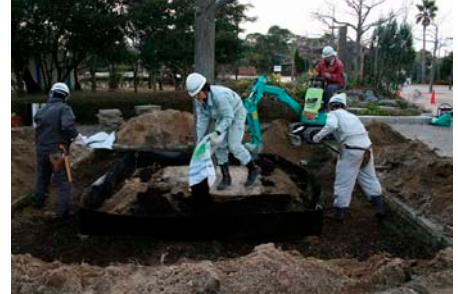
写真6 植樹枠の拡大(土壤改良)

により根系生育範囲を確保する(写真6)。土壤改良は、根系誘引ならびに根系空間の確保を主たる目的に、副次的に根切り部分の早期根系発達を促し、根系による樹木支持を早期に確保することとする。

本試験施工では、試験対象地の砂質土壌という植栽基盤条件と照らし、元の土壌にバーク堆肥(体積比で20%)を混入・攪拌して埋戻すことにより、肥料分を補って早期の根系発達を促すこととした。改良の深さは、根系遮断シートの設置深さ(H300mm、H600mm)と同様とした。

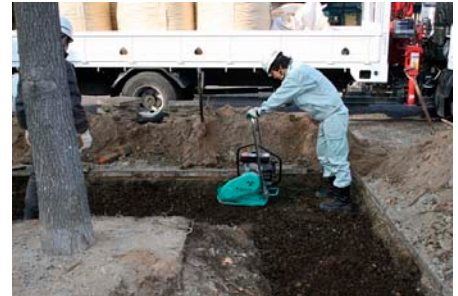
写真7 根系誘導耐圧基盤

根系誘導耐圧基盤は、根系が伸長しても根系が生育できる養分と気層を保持することができ、さらに浮上り等の被害を発生させずに舗装としての支持強度も確保できる基盤材である(写真7)。設置の深さは、舗装表面下240mmから土壤改良深さまでとした。

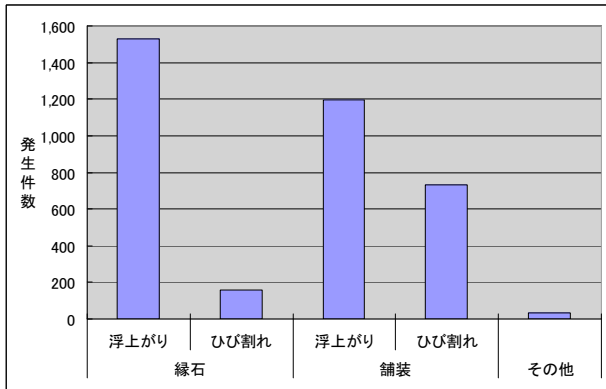
図1 被害形態別の発生件数

被害形態は、縁石の浮上りが最も多く、次いで舗装面の浮上り・舗装面のひび割れ・縁石のひび割れの順となった(図1)。これは、被害の発生順序をそのまま反映した結果といえ、対策としては植樹時での対応が最も望まれるところである。また、植樹時の形状別では、連続樹、単独樹で被害率に差はなかった。

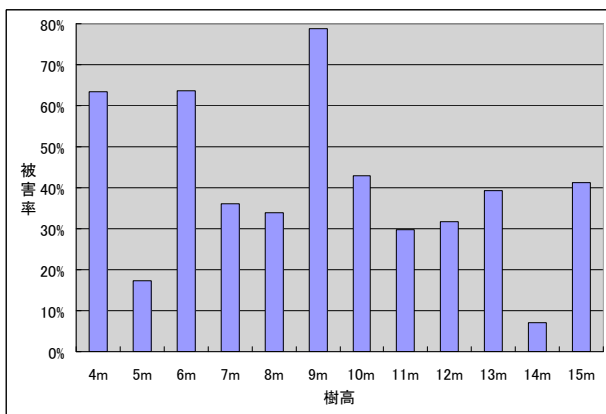
図2 樹高別の被害率（上位7種）

被害率が30%を超えている上位7樹種について、樹高別で比較を行った結果、樹高9mにおける被害率が最も高く、次いで6m、4mの順となった(図2)。幹周別では、0.5mで最も被害率が高く、次いで1.0m、0.9mの順となった(図3)。両者ともに形状が大きくなるにつれて被害率が高くなるという結果ではなく、旺盛な生育段階において根上り被害を発生しやすい傾向が現れていた。

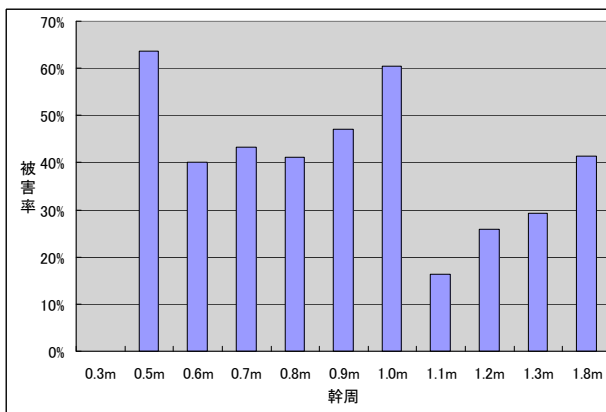
図3 幹周別の被害率（上位7種）

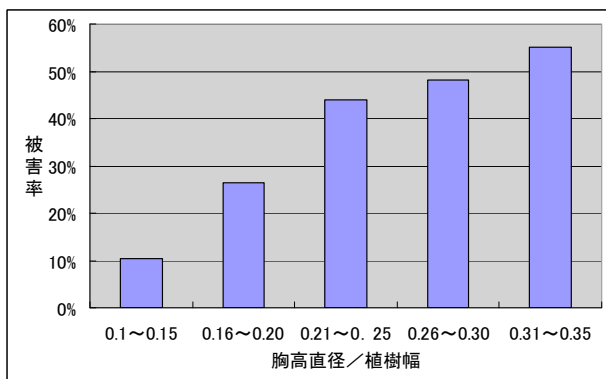
図4 植栽地幅と胸高直径の割合における被害率

被害率が30%を超えている上位7樹種について、植栽地幅(道路の横断方向となる短辺の長さ)に対する胸高直径の割合を算出して被害率を比較した。その結果、植栽地幅に対する胸高直径の割合は、この割合が大きくなるにつれて発生する根上り被害率が高くなっており、この値が0.21以上になると被害率が30%を超えて高くなる傾向が示された(図4)。

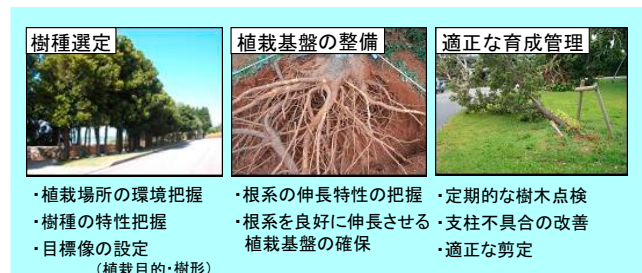
これまでの調査結果から、台風被害に関する傾向や要因を分析して、台風被害を軽減するために必要な課題を整理した(図3)。

図3 台風被害を軽減するための課題
