# サクラ類 (バラ科サクラ属)

# 百年桜 (ソメイヨシノ)

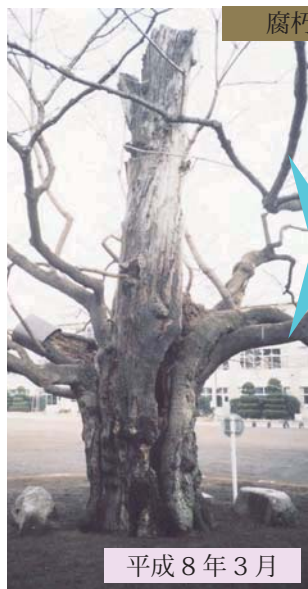
平成8年3月

枝葉の樹勢は良好で、花も満開に咲いている。平成8年処置の幹はカサの形成が進んでいない。充填材は隙間ができ、表面仕上げ材には細かいひび割れが見られる。平成16年の太枝剪定部は巻き込みが進んでいる。

・腐朽部処置は問題ないようであるが、充填剤の隙間、表面に細かいひび割れが生じてきている。

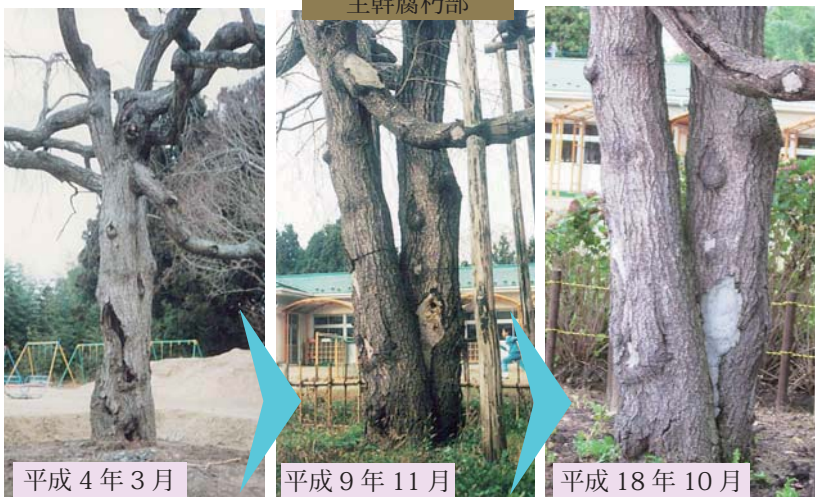
主幹腐朽部

根系の生育状況は良好であるが、枯れ枝が目立つようになっている。子実体の発生がなくなったが、腐朽部処置の傷口の回復状況はあまり良くない。充填材（硬質発泡ウレタン）は密着しているが、表面仕上げ材にはクラックが発生している。

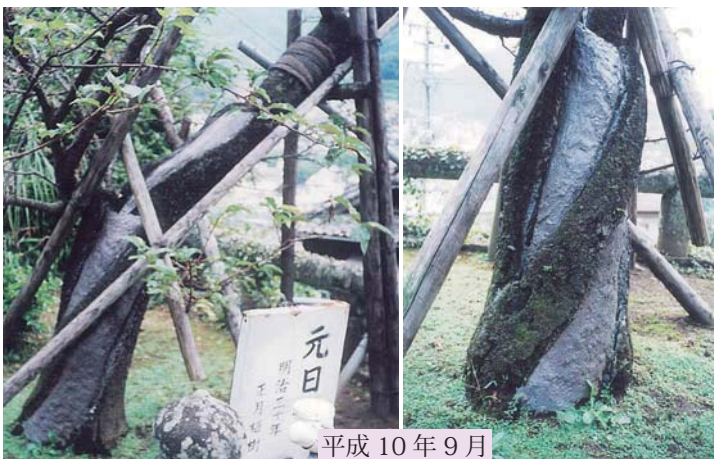
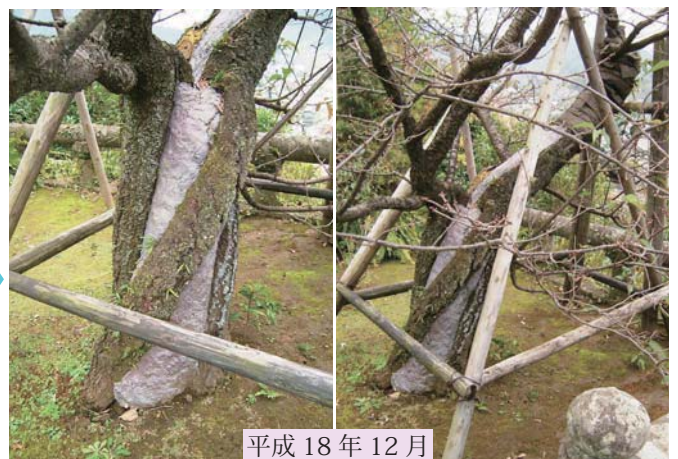
## 腐朽部処置

樹勢は良好である。カルスの発達は活発ではないが見られる。腐朽の進行は止まっているようで、コフキサルノコシカケも見られなくなっている。幹の空洞部のウレタンを充填した部分に隙間ができていて支持力もない。表面仕上げ材に一部細かいひび割れが発生している。

・腐朽に進行はないが、充填材に隙間ができています。

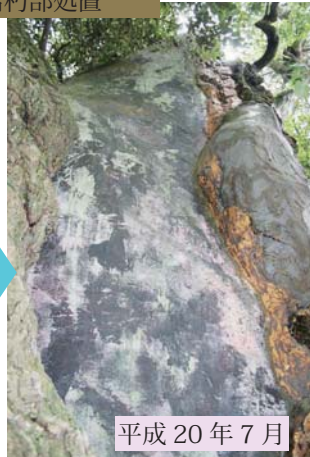
### 破壊した腐朽処置部

主幹にある大きな空洞処置と併せて、不定根育成を行った事例である。不定根育成の効果は明確ではないが、現在の樹勢は一部の枯枝を除けば良好であるといえる。しかし、平成 18 年の台風による強風で大枝が幹の付け根から折損し、その影響で腐朽処置部が破壊したため不定根が充填した土壌等とともに流出している。そのため、腐朽部処置の補修を早急に行う必要がある。ウレタン充填部はこれまでも細かな補修がされているようではあるが、劣化が進行しているために根本的な処置を活力向上の土壌改良とともに考えなければならない。また、高さ 10m 程度の石積みの上に植栽されていること、石積み側が多摩川に隣接していることから、風害対策としての剪定や支柱等も検討したい。

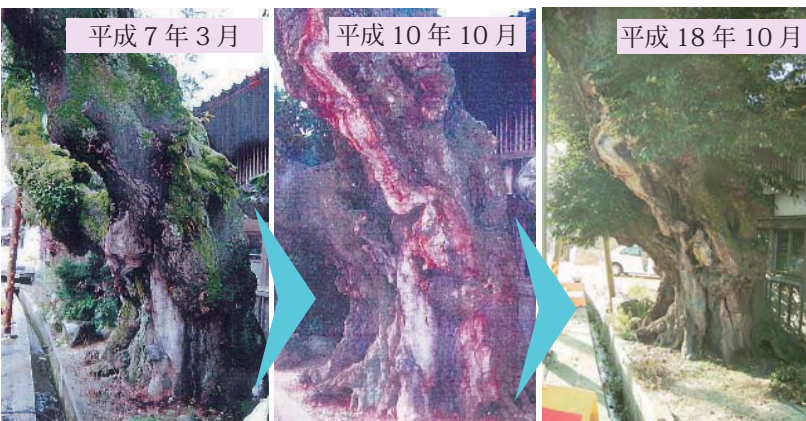
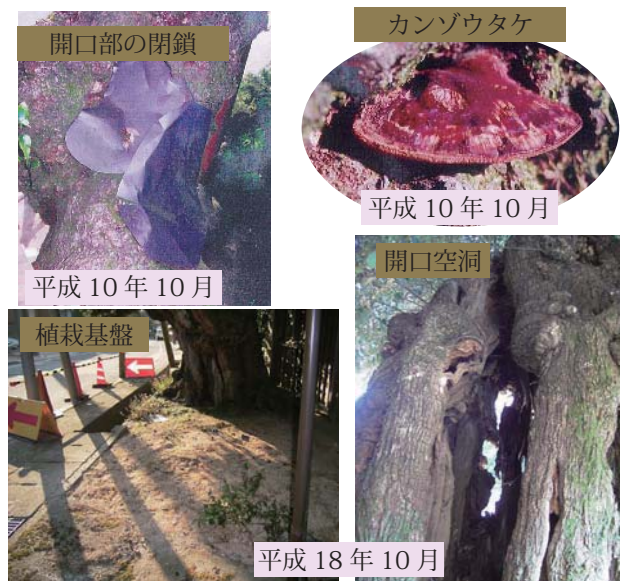
樹勢は回復しており、腐朽部の回復も認められる。

主幹の状態  
(当初あったコケを除去した。現在では、幹から枝が発生している。)

一般的な治療で行われる腐朽部の除去や癒合剤の塗布などは施されていないものの、十分に回復していると認められる事例である。回復した要因としては、①切断されていた根系の状態（量）に対して、バランスの取れた大きさに地上部を剪定したこと、②支柱で樹木の安定を図ったこと、③コケの着生を除去し樹皮による呼吸を回復させたこと、④表層の耕耘、施肥を行ったことなどにより、形成層に達していた腐朽の進行速度と形成層の発達速度が同程度になったか、形成層の方が早くなったことで樹勢回復してきたと考えられる。

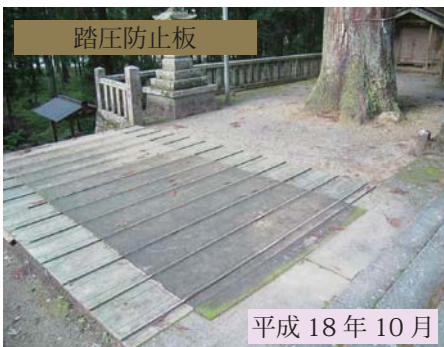
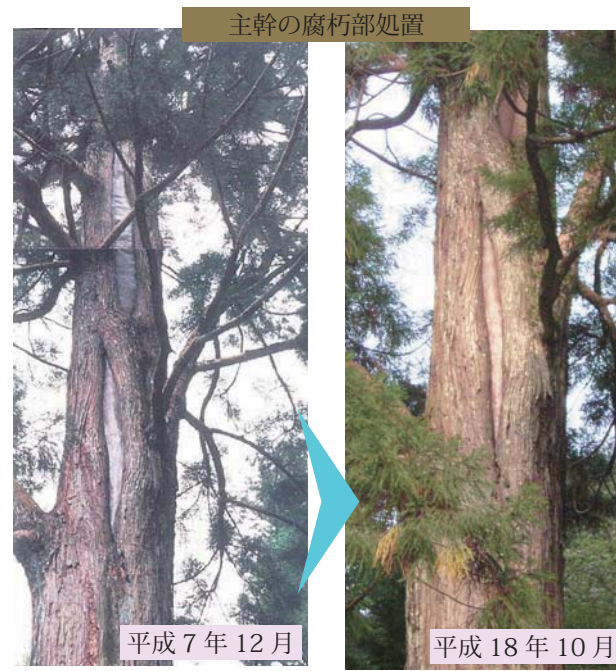
腐朽部処置の充填箇所のウレタンは剥離せず、巻き込みも見られる。表面仕上げ材も良好。枯枝剪定の切口ではカルス形成が良好の箇所もある。簀の下には細根が伸びている。

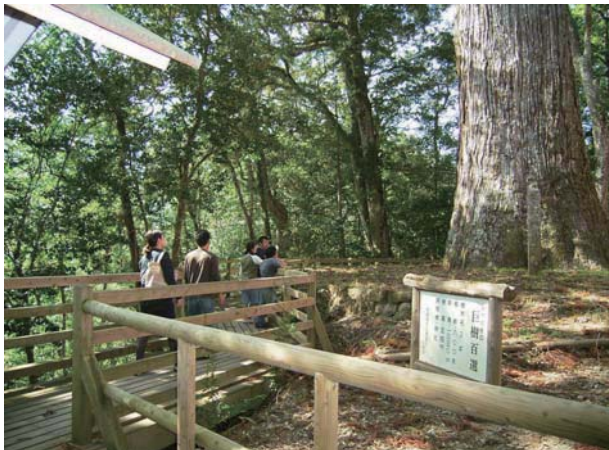
根元周辺と木製デッキ

樹勢が悪く、腐朽など外科手術による治療は行われていないようである。ただし、観光客らが訪れるため木製のデッキが作られている。石積みやデッキの内側は土砂流出防止のために一本丸太柵が何本か寝かせてある。土壌改良も行われているようである。しっかりしたデッキが設置されているため、樹木に観光客が近づくことが可能となっている。枝の落下という視点からは、デッキ上には枯枝が無いよう常に監視して安全を保つ必要がある。

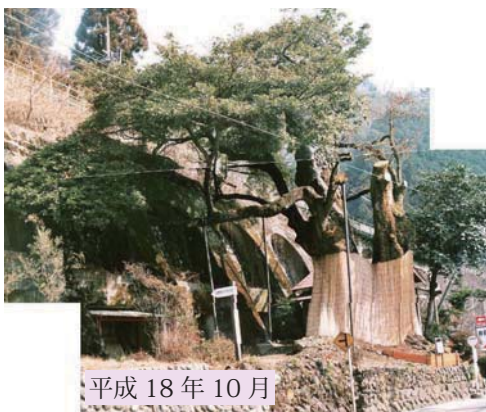
全景

枯枝が多く発生して全体的な樹勢はあまり良くないが、最近伸長してきた枝葉には勢いがある。ウレタンの劣化が激しい。平成8年の調査時に幹の腐朽部分に子実体（コフキサルノコシカケ）が発生していたが、現在も見られ、腐朽の進行は止まっていない。そのため、根株から幹にかけての空洞が非常に大きい。

大規模な腐朽部処置を行った事例であるが、植栽環境が悪い上に土壌改良も樹体に見合った規模で行われていないため、腐朽の進行は続いている。FRP処置をした主幹と大枝の枯れた部分は、強風時に破損する恐れが大きく、直下に道路があることを考慮して、切除等の早急な対策を行う必要がある。生存している枝葉の良好な成長を継続するためには、劣悪な植栽環境を根本的に改良する必要がある。

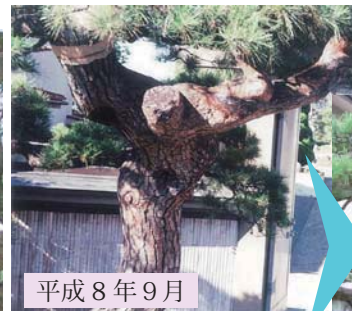
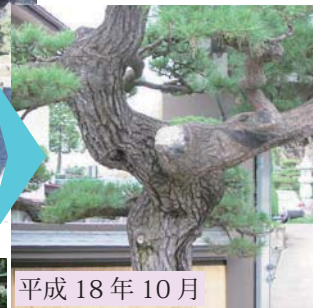
枝欠落部、コブ病治療

樹勢衰退。幹心腐病。コブ病による枝木質部の破損と車輛接触による傷害。

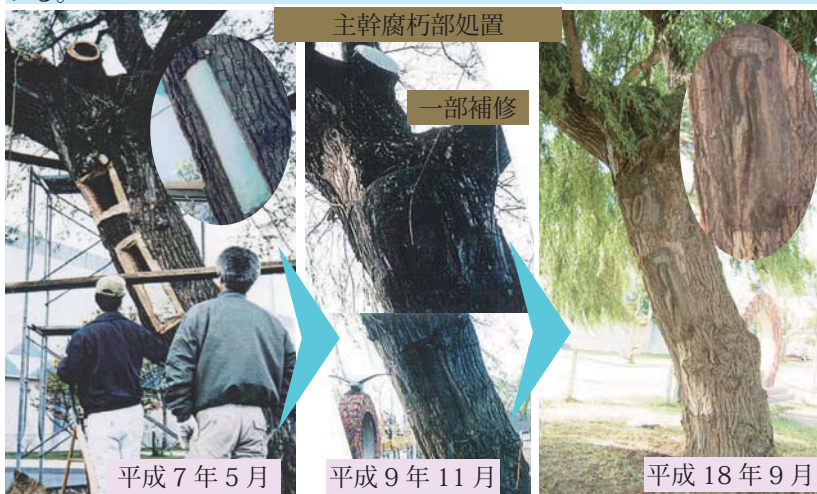
葉量が増え、新梢・枝の伸びが良好となり樹勢はかなり回復している。腐朽部処置部のカルス発達はみられるが、完全巻き込みは期待できない。小さな開口部処置のカルス発達は旺盛。全てではないが、多くは閉鎖している。

腐朽部処置に関して非常に丁寧に作業されており、治療後も経過観察（必要な処置を自発的に実施）がされており、良好な回復が認められる事例である。特に、樹幹流等で治療箇所雨水が侵入しない完全な表面仕上げや樹木の揺れなどで生じる充填箇所、表面仕上げ部分のクラックや空隙の点検処置に細心の注意が払われている。

非常によく回復しているため、この方法で継続することが望まれる。具体的には、定期的に点検し充填物の損傷や雨水の進入を防止するための補修や、回復している傷口材の発達が悪くなった際の削りなおし、適度な土壌改良や施肥等を行うことが考えられる。
