仙台市・南蒲生海岸公園におけるニセアカシアの生育状況

Regeneration of *Robinia pseudoacacia* in the coastal pine forest in Sendai

環境研究部 緑化生態研究室
Environment Department
Landscape and Ecology Division

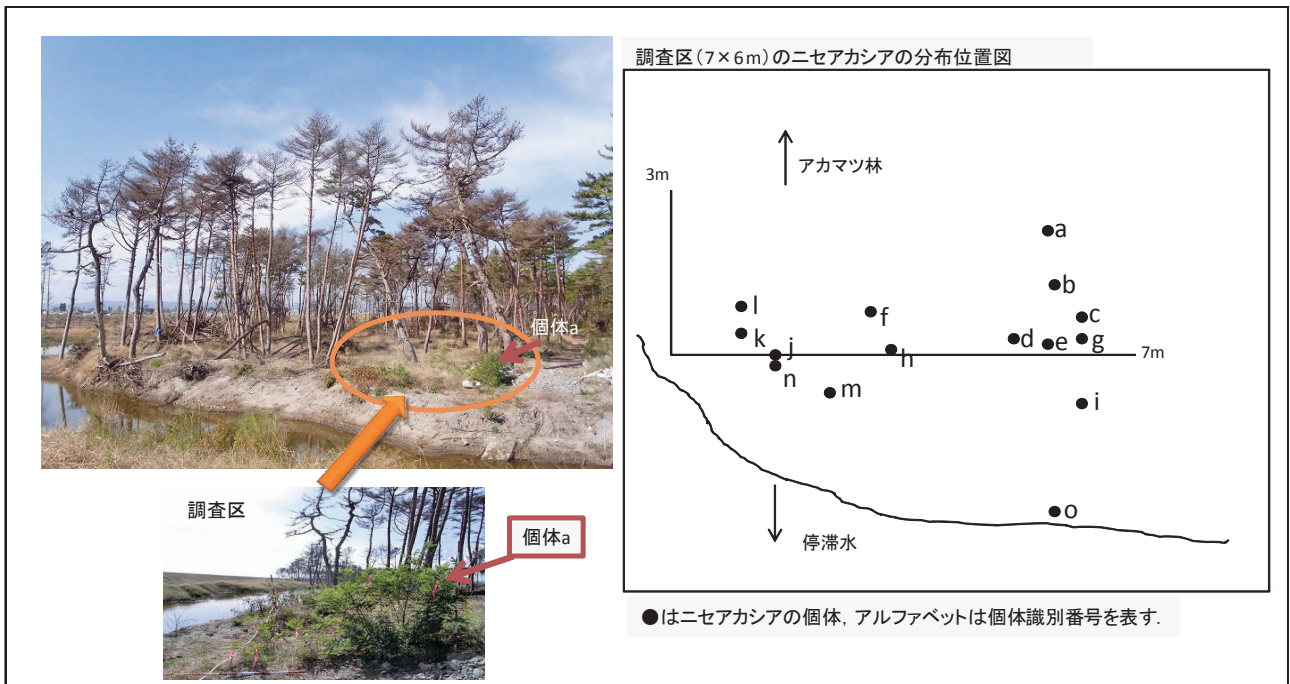
図-1 調査地および調査区の状況

調査地は、仙台市にある南蒲生海岸公園の一部である。津波によりアカマツ林の大部分が枯損・根返りし、立木として生残り塩害に耐えたアカマツ（高さ 20 m ほど）が点在する。中でも、ニセアカシアが萌芽で再生している場所を調査区とした。

ニセアカシアの小型個体が点在する林縁を調査区（約 6×7 m）として、ニセアカシアの分布位置を調べた。地表面で根系がつながっていない個体は別個体とした。次に、ニセアカシアの個体を可能な限り掘り起こし、根萌芽の有無を調べた。

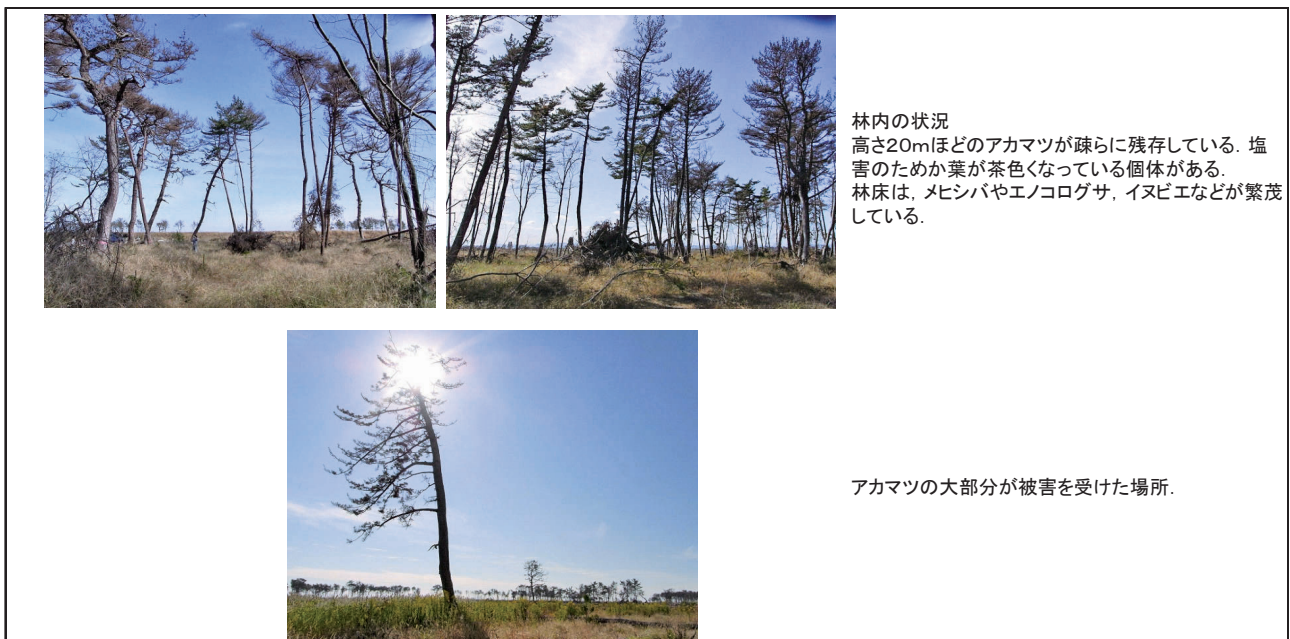
図-2 調査地周辺の状況

調査区のニセアカシアを掘り起こした結果、全ての個体が、根や伐採痕と考えられる幹につながっていた。しかし、調査地外では実生由来の個体も確認された。また、調査地のニセアカシアは主に林縁で見られ、倒

れた幹から大量に萌芽が発生していた。アスファルトから出ている個体もあり、根萌芽によるものと考えられる。このため、調査地周辺においては、主に根萌芽による再生であった。

林縁や林内ではニセアカシアは主に萌芽で再生し、少ないながらも実生由来による個体が侵入し、アカマツ林が破壊された後や林縁などで繁茂していることが確認された。

ニセアカシアの萌芽力の強さから、本種が根株により再生することが予想され、さらに実生由来の個体も確認されることから、飛来種子や埋土種子により新規に個体が定着することも予想される。このため、海岸林の表土を利用する場合には、本種の根株を取り除くことや、実生が発生した場合に早期に除去するなどの注意が必要である。

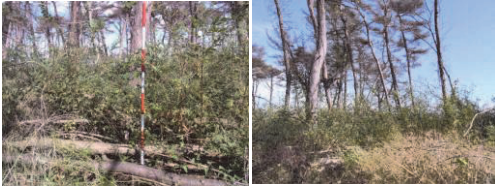
<p>アカマツ林の林縁で倒れたニセアカシアの幹から、1列に萌芽がでている。林縁では、ニセアカシアの萌芽で覆になっている場所もある。</p>
