### 4. 撤去された橋梁から切り取った供試体に対する各種加熱試験の結果

### 4.1 開放型ガス炉加熱試験結果

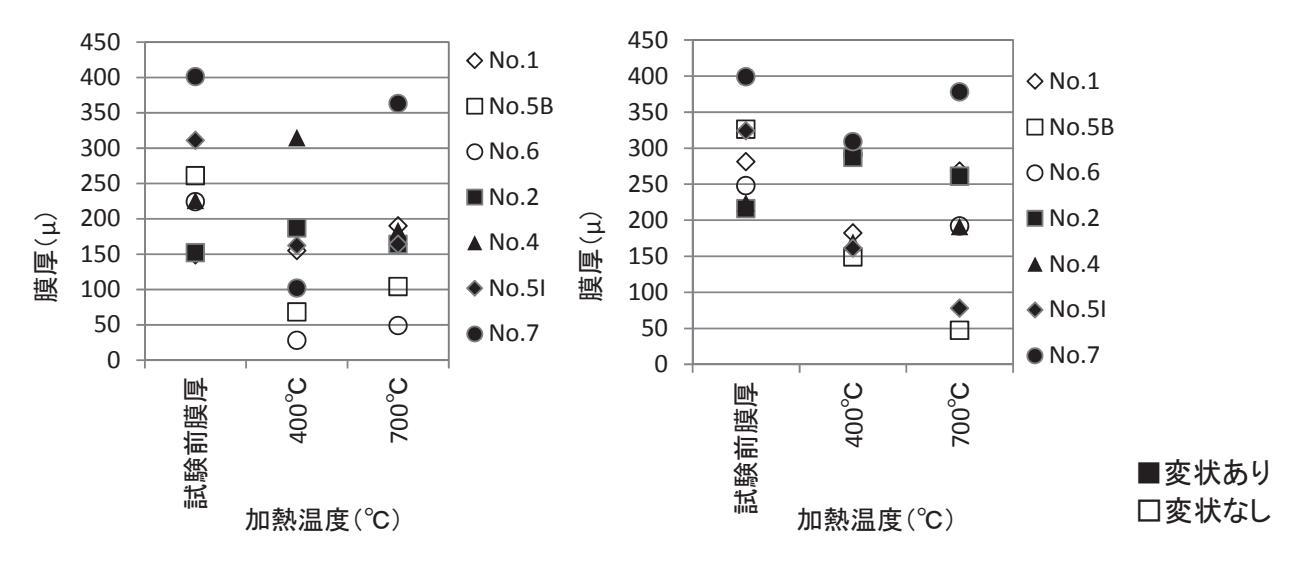
(a) 加熱面(熱源側)
 (b) 非加熱面(熱源裏側)
 図 4.1.2 加熱温度 400℃における下塗りの変状の有無と膜厚の関係

開放型ガス炉加熱試験の結果、塗装鋼板供試体と同様、実橋供試体 No. 2, 4, 5I, 7 では加熱温度 400℃ で下塗りに変色等の変状があった。しかしながら、実橋供試体 No. 1, 5B, 7 非加熱面においては、400℃ で変状が生じなかった。そこで、下塗りの変状の有無ごとに、膜厚との関係を整理した結果を図 4.1.2 に示す。

これらの結果からもわかるとおり、膜厚と下塗りの変状の有無とは特に大きな関連が無いことがわかった。

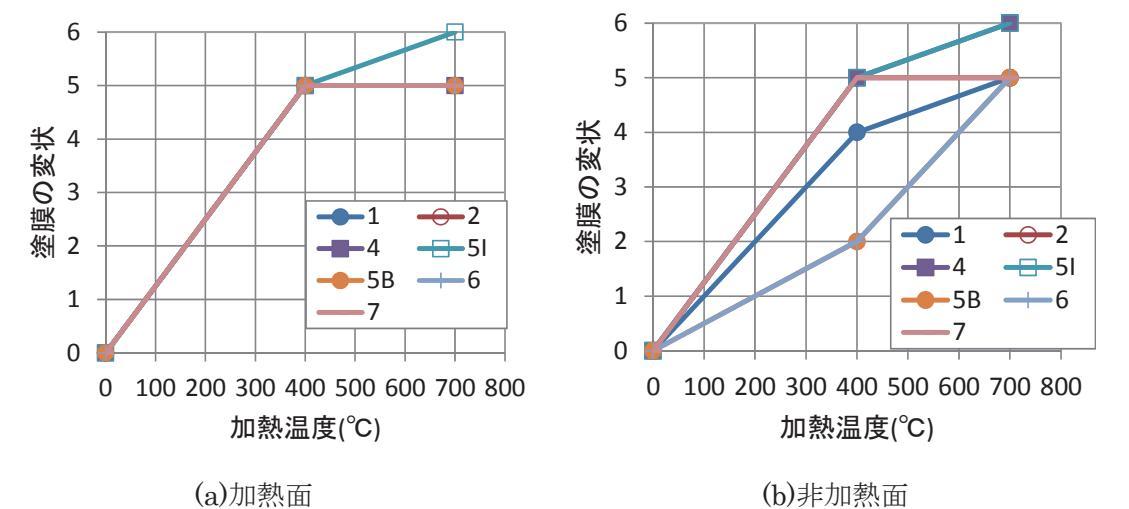
図 4.1.3 変状を一般化した指標と加熱温度の関係(開放型ガス炉加熱試験)

実橋供試体における電気炉加熱試験の供試体全体の変色状況を、表4.1.5(1),(2)に整理した。 いずれの供試体においても、上塗りが炭化して灰化する過程で剥がれながら、下塗りが変色する状 況であった。また、塗膜の変状を一般化した指標と加熱温度の関係について、図4.1.3に示す。いず れの鋼板においても、加熱面は400℃に至るまでに下塗りが変色しており、非加熱面についても多く は下塗りが変色(変状4)、少なくとも全ての鋼板で上塗りが炭化し剥がれが生じている(変状2)状 況であった。

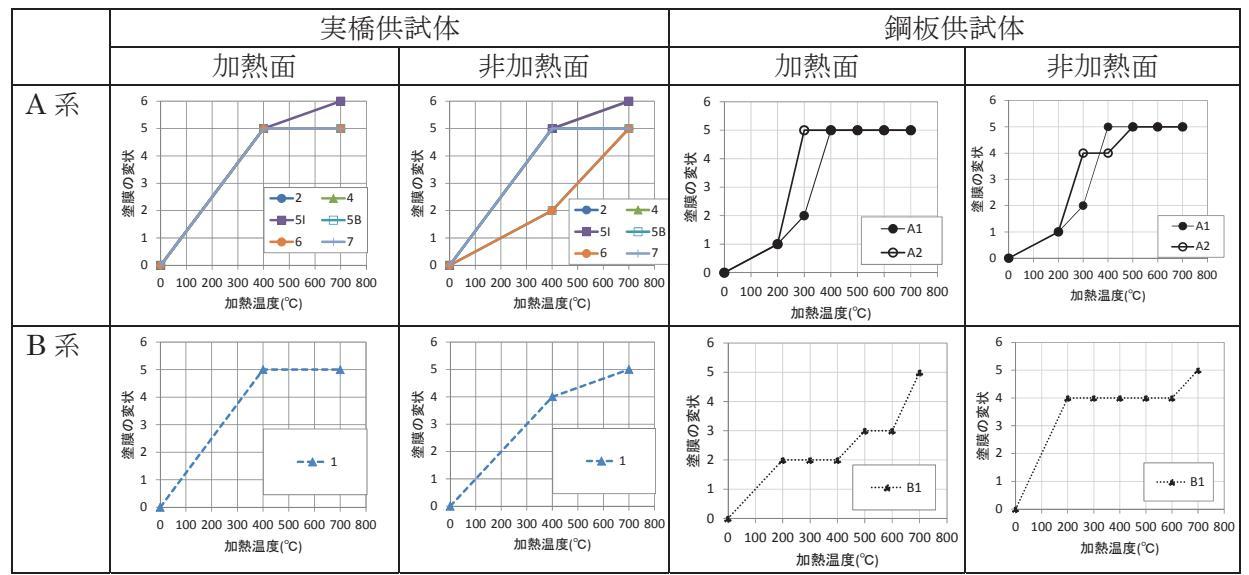
表 4.1.6 変状を一般化した指標と加熱温度の関係(開放型ガス炉加熱試験)

撤去橋鋼板と鋼板供試体の変状を一般化した指標と加熱温度の関係について、表4.1.6 に示す。い ずれにおいても加熱面については、400℃までに上塗りが炭化、剥離(変状2)し、600℃に至るまで に下塗りに変色(変状4)が生じている。また、非加熱面についても400℃までに上塗りが炭化、剥離 (変状2)し、700度に至るまでに下塗りに変色(変状4)が生じている。

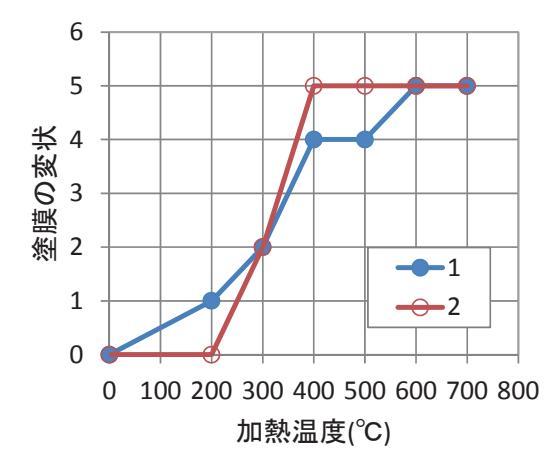
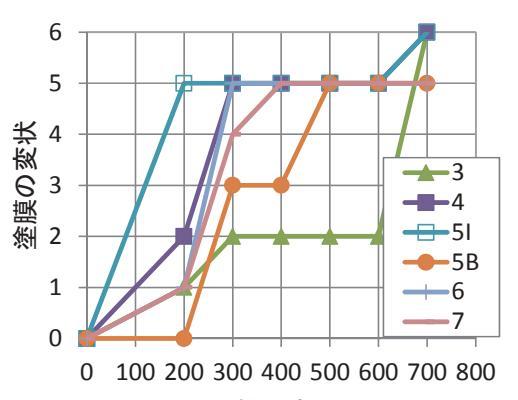
図 4.2.4(1) 付着と塗膜の変状の関係(上面・電気炉加熱試験)

前述した塗膜の変状の段階を、加熱試験前の付着性の良・不良に分けて比較した結果を図 4.2.4 に 示す。これらの結果から、付着性がよい鋼板は、400~500℃で下塗りが変色(変状 5)しているのに 対して、付着性が悪い鋼板は 200~300℃で下塗りが変色している傾向であった。
