| 共通の損傷 | ⑱ 変色・劣化 | 1 / 14 |

## (Ⅰ) 一般的性状・損傷の特徴

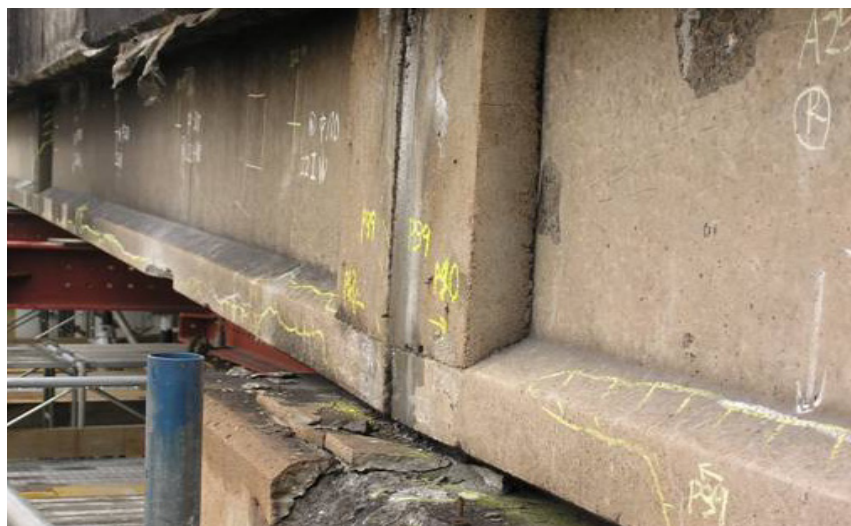
写真番号 19.1.1

主桁のコンクリート表面がピンク色に変色した例  
(火災による影響)

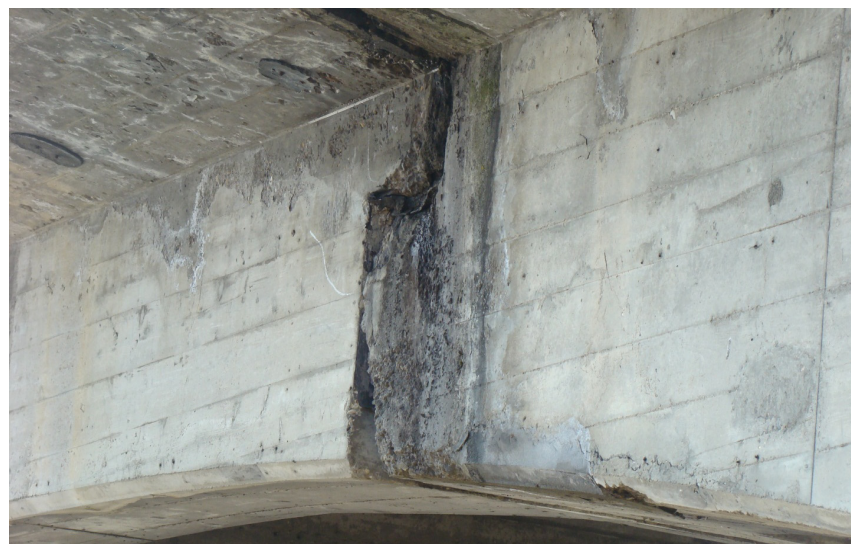
写真番号 19.1.2

コンクリートゲルバー部分の変色の例

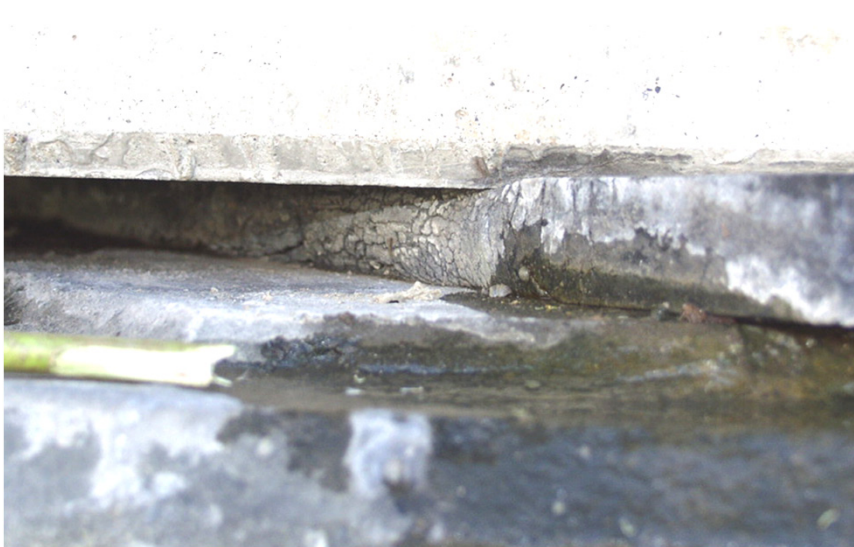
| | 写真番号 | 19.1.3 |

| | 説明<br>ゴム支承にひびわれが生じた例<br>(表面が細かくひびわれて変色している。) | |

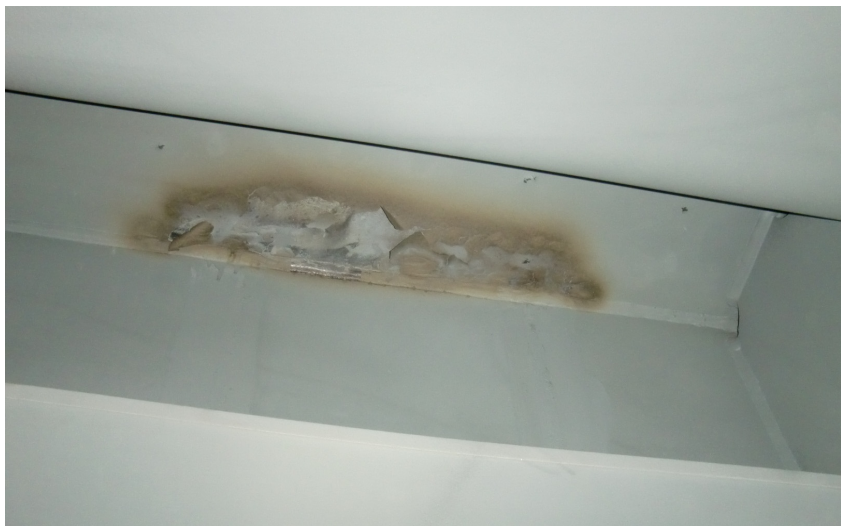
| | 写真番号 | 19.1.4 |

| | 説明<br>鋼床版の塗膜が変色した例 | |

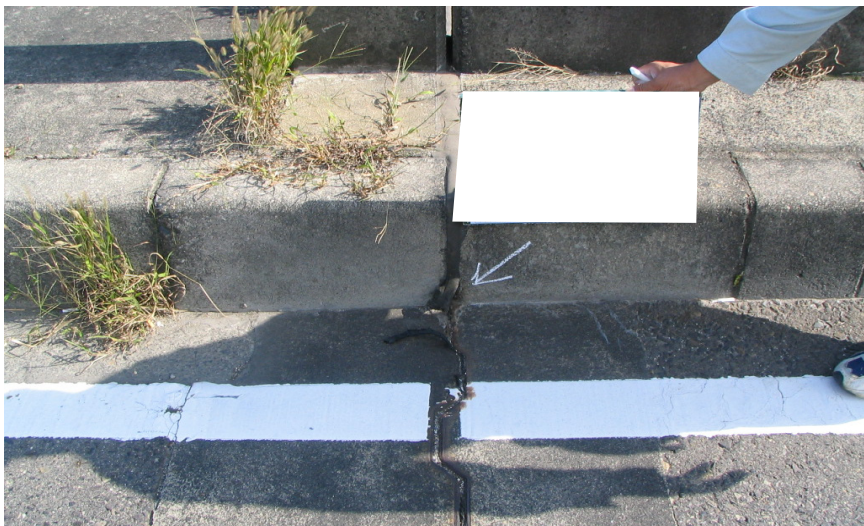
| | 写真番号 | 19.1.5 |

| | 説明<br>伸縮装置の目地材の劣化, 剥がれの例 | |

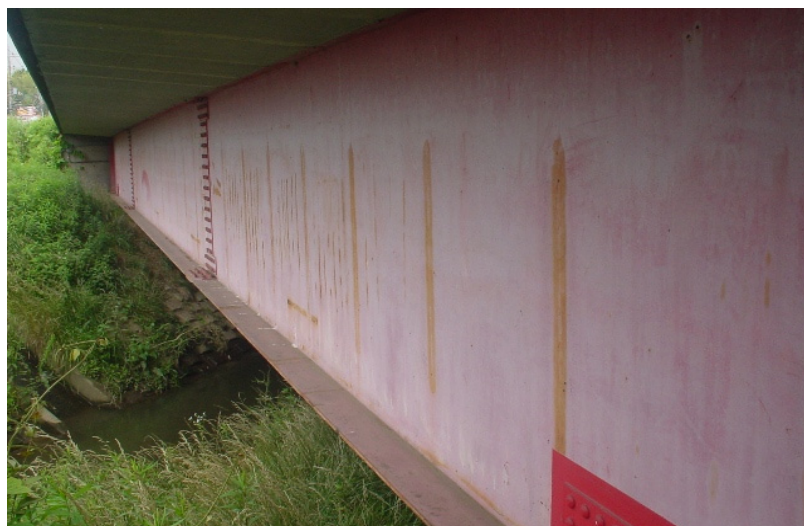
| 写真番号 | 19.2.1 |

| 鋼部材の塗膜が白亜化し、変色している。 | |
| 変色の原因が塗膜の劣化であると断定でき、塗膜劣化の過程であることから、「防食機能の劣化」としてのみ扱う。 | |

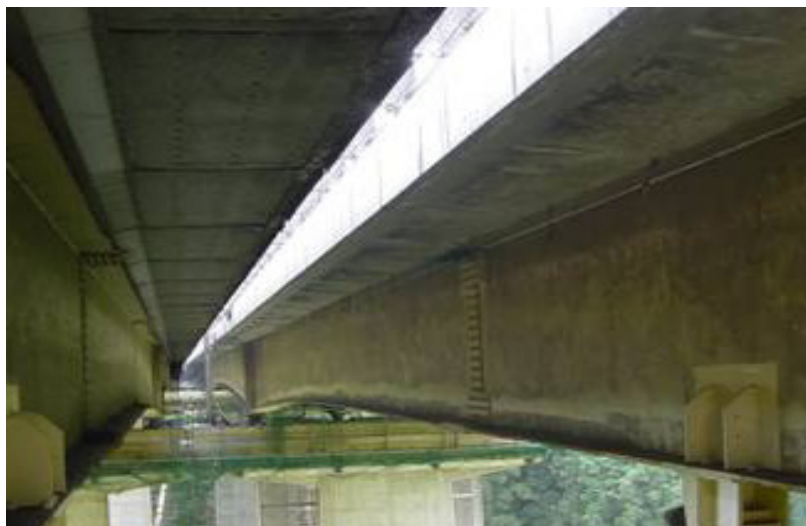
| 写真番号 | 19.2.2 |

| 鋼部材の塗膜に汚れが付着して変色している。 | |
| 塗膜の通常の経年劣化の過程でない可能性が高く、塗膜の明らかな劣化が認められなければ、「その他」としてのみ扱う。 | |

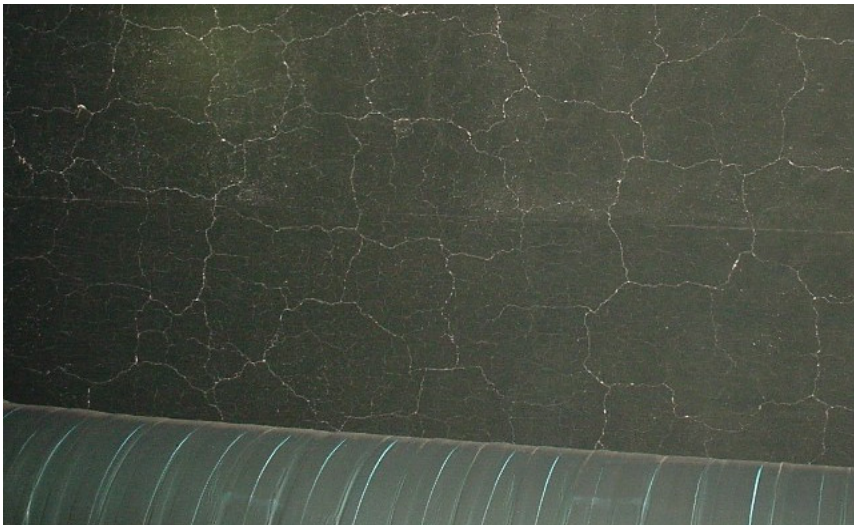
| | 写真番号 | 19.2.6 |

| | 説明<br>床版のコンクリート表面が、火災のすすの付着により変色している。<br><br>「その他」と「床版ひびわれ」の2項目で扱う。 | |

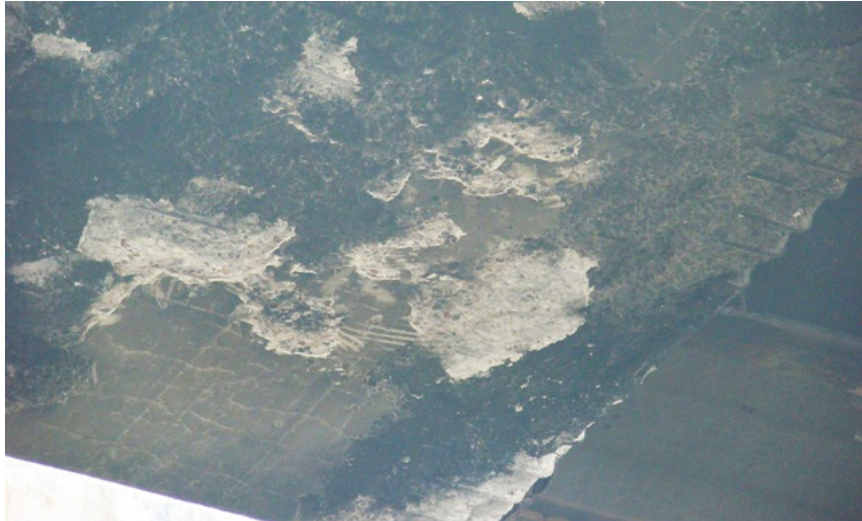
| | 写真番号 | 19.2.7 |

| | 説明<br>橋脚のコンクリート表面に、火災の熱による爆裂、ポップアウト、鉄筋露出、うき、ひびわれが生じるとともに、すすが付着して変色している。<br><br>「その他」、「剥離・鉄筋露出」、「うき」、「ひびわれ」の4項目で扱う。 | |

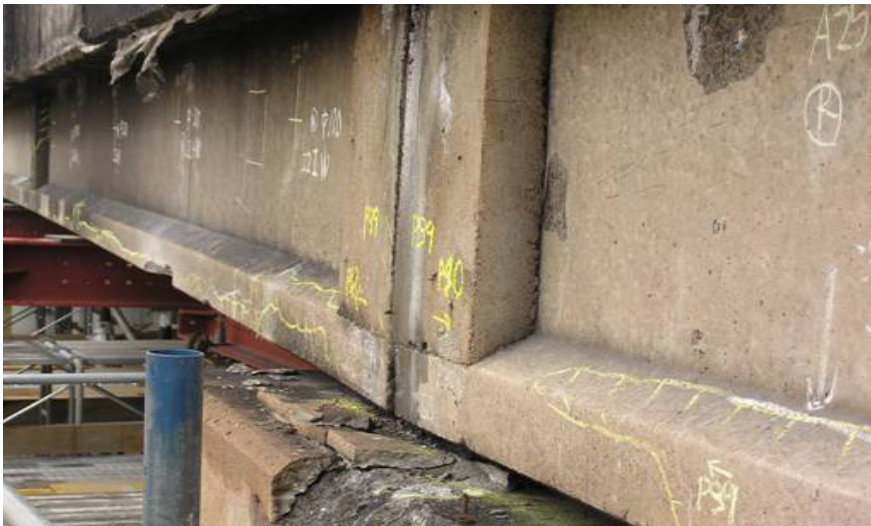
| | 写真番号 | 19.2.8 |

| | 説明<br>火災の熱により、主桁コンクリートの剥離・鉄筋露出、うき、ひびわれのほか、表面にピンク色の変色が生じている。<br><br>「変色・劣化」、「剥離・鉄筋露出」、「うき」、「ひびわれ」の4項目で扱う。<br><br>なお、ゴム支承に熱による表面的な溶解や硬度変化があった場合は、「変色・劣化」として扱う。 | |

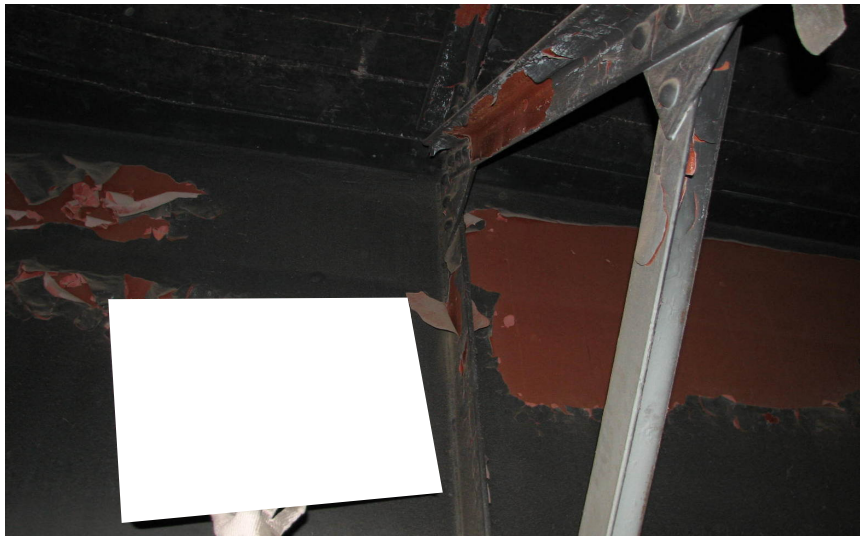
| | 写真番号 | 19.2.9 |

| | 説明<br>鋼桁に火災によるすすの付着と塗膜の剥がれが生じてる。<br><br>「その他」と「防食機能の低下」の2項目で扱う。 | |

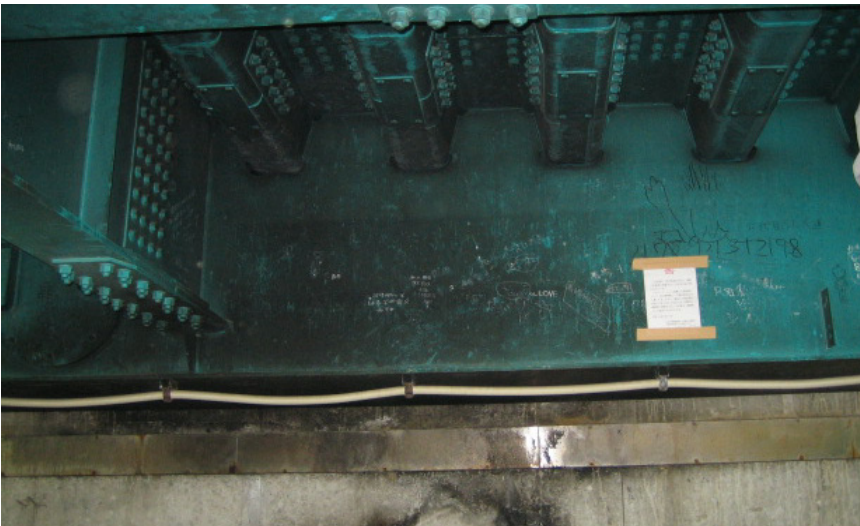
| | 写真番号 | 19.2.10 |

| | 説明<br>鋼桁の塗膜が火災の熱により焼失し、表面にはすすが付着、鋼材は変形している。<br><br>「その他」、「変形・欠損」、「防食機能の低下」の3項目で扱う。<br><br>なお、高強度鋼材を使用している場合は、高温で鋼が変質して強度低下することがあり、「変色・劣化」でも扱う。 | |

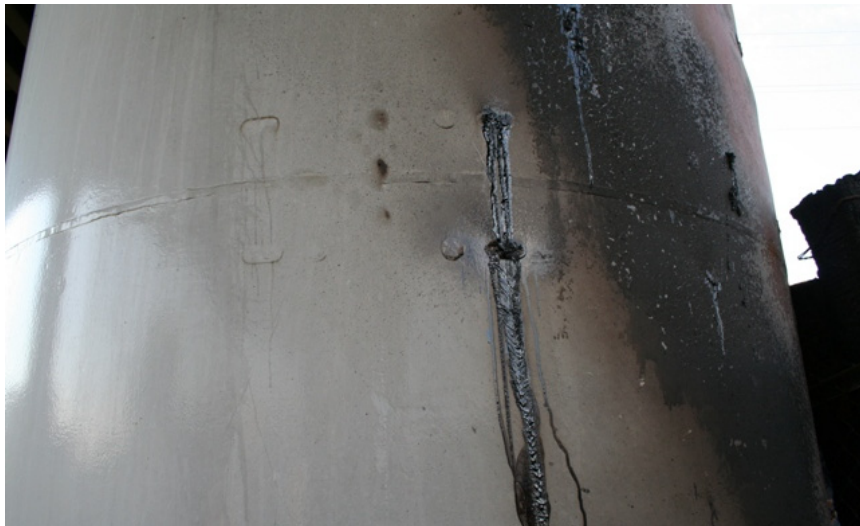
| | 写真番号 | 19.2.11 |

| | 説明<br>鋼板巻き立て補強した橋脚柱部において、火災の熱により、充填樹脂の溶出と鋼板の変形、塗膜の焼失が生じている。<br><br>「変色・劣化」、「変形・欠損」、「コンクリート補強材の損傷」の3項目で扱う。<br><br>なお、受熱温度の推定は、「鋼道路橋の受熱温度推定に関する調査」(国総研資料710号平成24年12月)が参考にできる。 | |

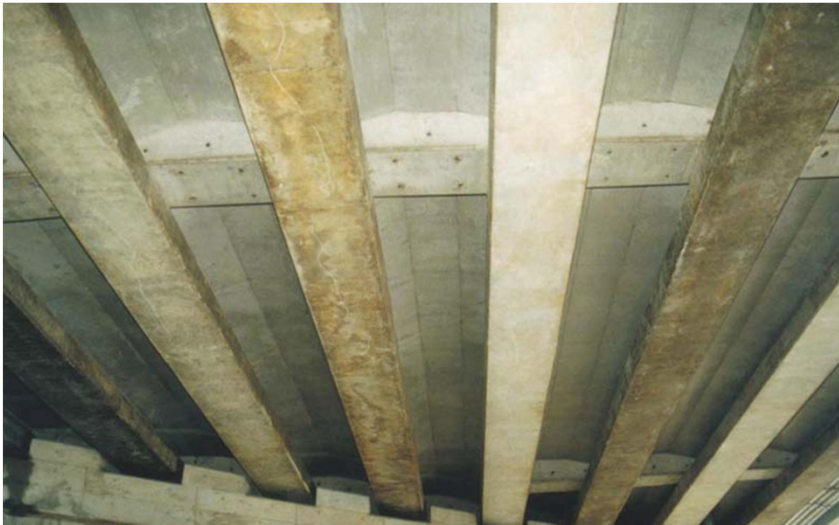
| (Ⅲ) 損傷程度の評価 | |
|---|---|
| | 19.3.1 |

| (Ⅲ) 損傷程度の評価 | |
|---|---|
| | 備考<br>コンクリート表面が黄色っぽく変色している。 |

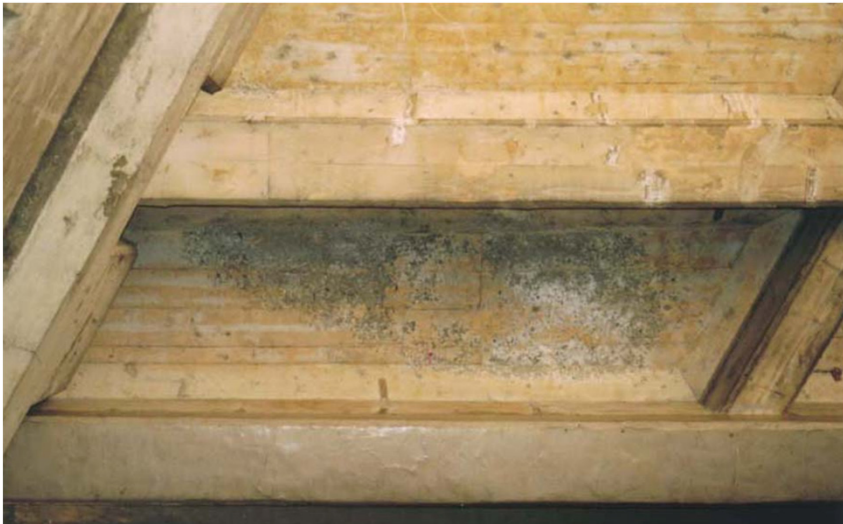
| (Ⅲ) 損傷程度の評価 | |
|---|---|
| | 19.3.2 |

| (Ⅲ) 損傷程度の評価 | |
|---|---|
| | 備考<br>コンクリート表面が黄色っぽく変色している。 |

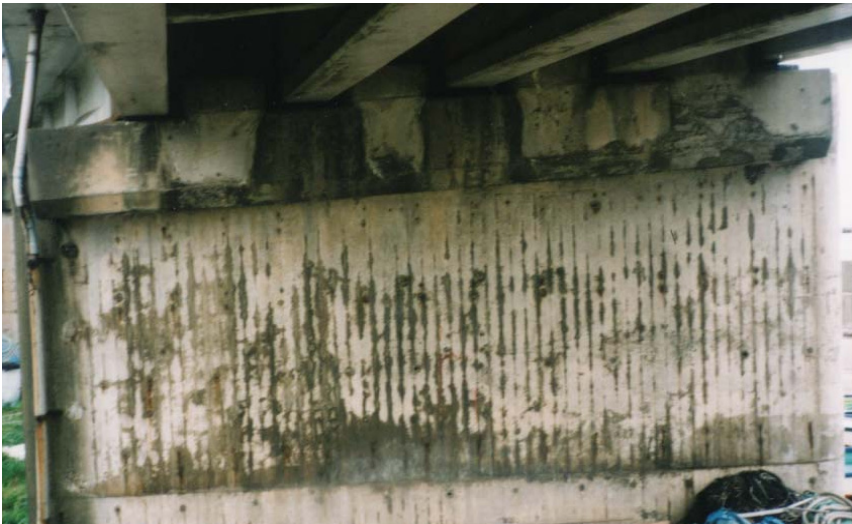
| (Ⅲ) 損傷程度の評価 | |
|---|---|
| | 19.3.3 |

| (Ⅲ) 損傷程度の評価 | |
|---|---|
| | 備考<br>コンクリート表面が白色っぽく変色している。 |

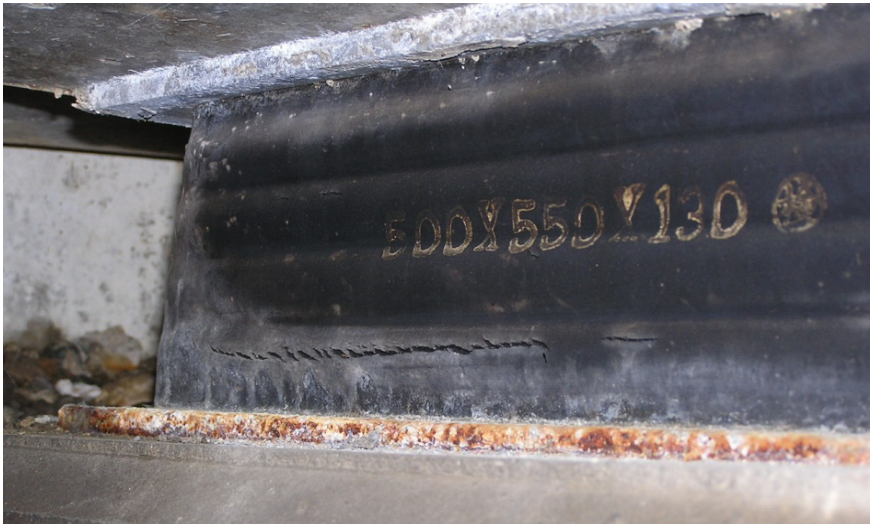
| (Ⅲ) 損傷程度の評価 | | |
|---|---|---|
| | 写真番号 | 19.3.4 |

| (Ⅲ) 損傷程度の評価 | | |
|---|---|---|
| | 備考 | 支承の被覆ゴムにひびわれが生じている。 |

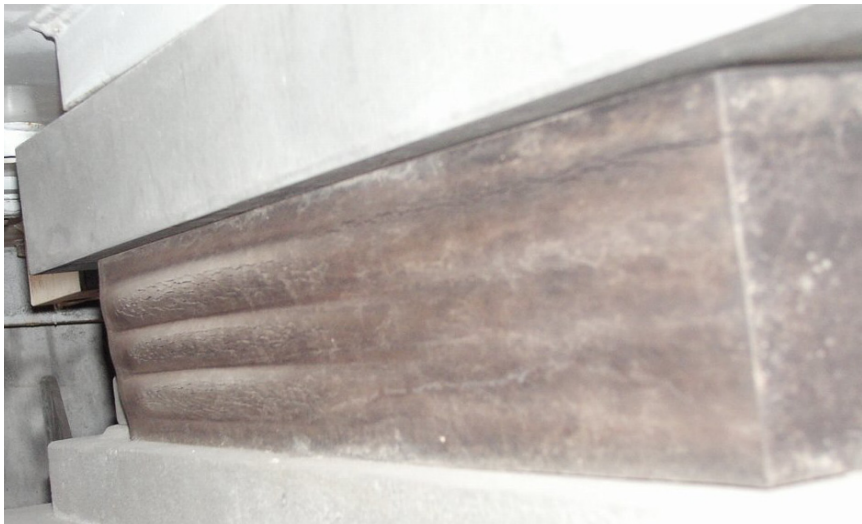
| (Ⅲ) 損傷程度の評価 | | |
|---|---|---|
| | 写真番号 | 19.3.5 |

| (Ⅲ) 損傷程度の評価 | | |
|---|---|---|
| | 備考 | 支承の被覆ゴムが変色し、表面に細かいひびわれが生じている。 |

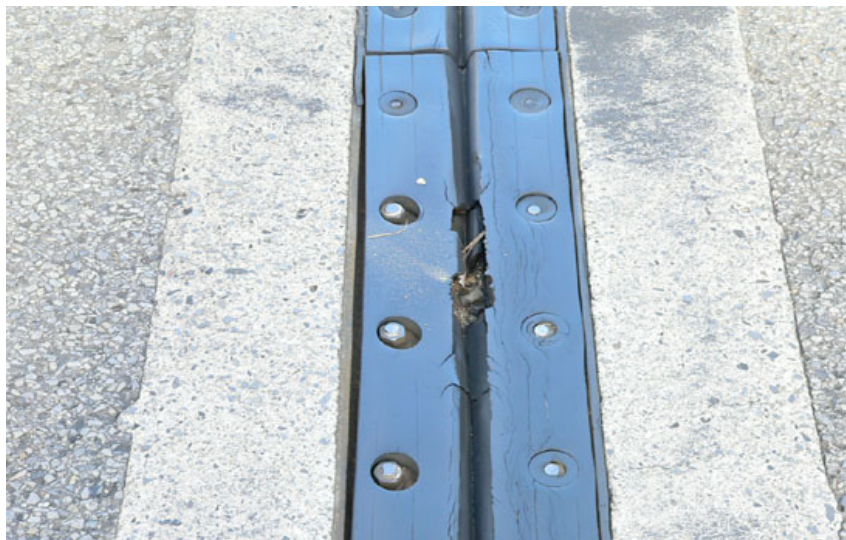
| (Ⅲ) 損傷程度の評価 | | |
|---|---|---|
| | 写真番号 | 19.3.6 |

| (Ⅲ) 損傷程度の評価 | | |
|---|---|---|
| | 備考 | 伸縮装置の表層ゴムにひびわれが生じている。 |

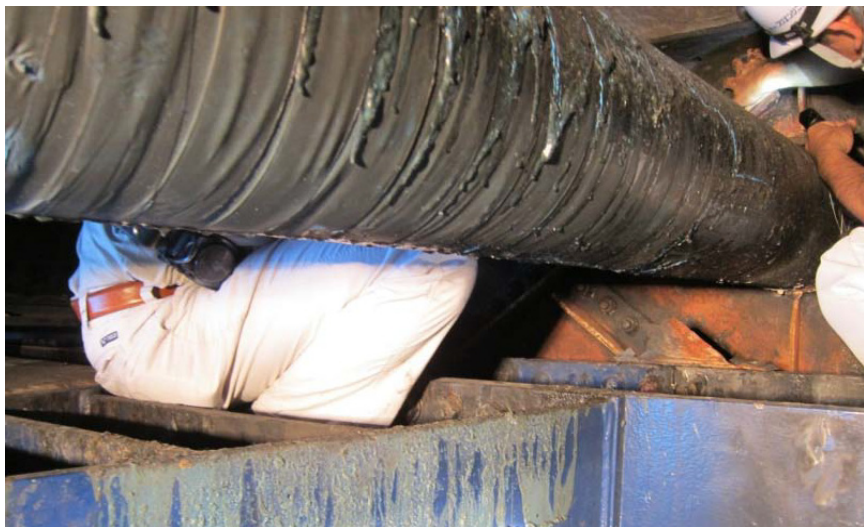
| 写真番号 | | 19.3.7 | | |

| 備考 | | 火災の熱により、添架物の防蝕テープが溶け出している。 | | |

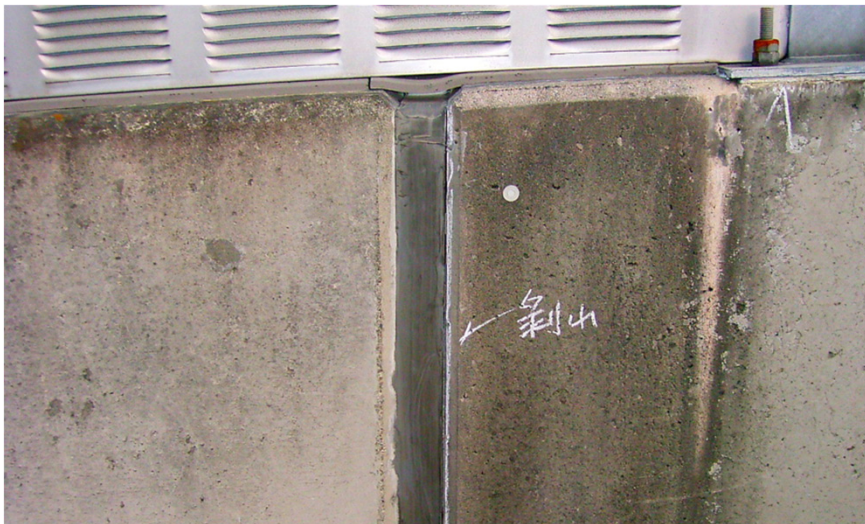
| 写真番号 | | 19.3.8 | | |

| 備考 | | 剛性防護柵の目地材(シーリング材)が剥がれている。 | | |

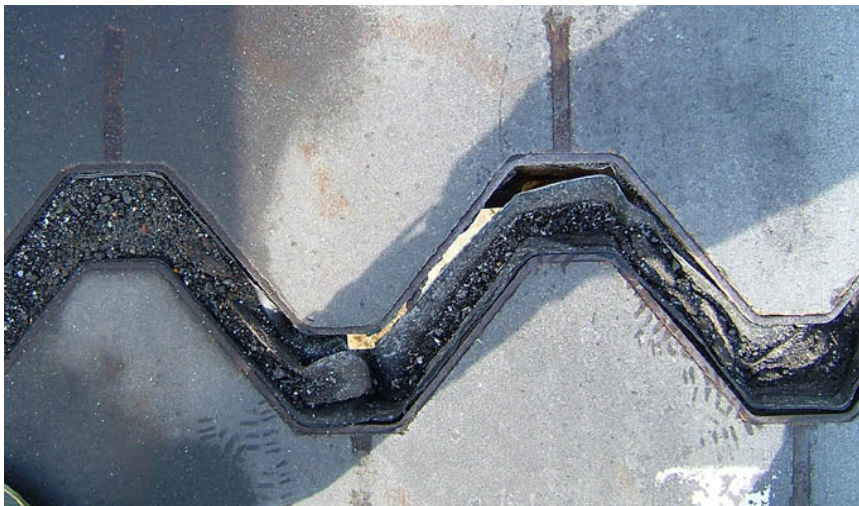
| 写真番号 | | 19.3.9 | | |

| 備考 | | 伸縮装置の目地材(シーリング材)が剥がれている。 | | |

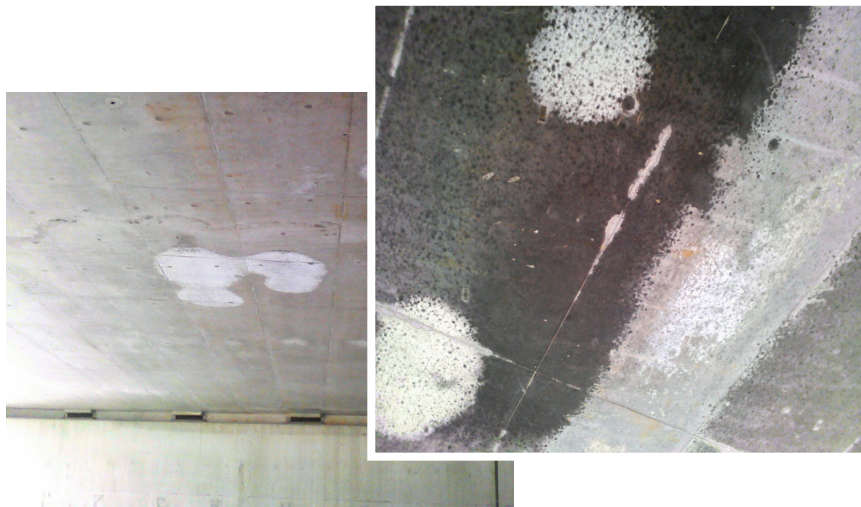
| 備考 | ① 中空床版下面<br>② 中空床版橋の下面に顕著な変色が見られる。<br>③ 床版からの雨水の侵入により、中空断面内部へ滞水し、鋼部材の腐食へ進展することがある。 | | | | | | | | |
| 備考④ | コンクリートが著しく損傷すると、変質や析出物により変色することがある。この場合、床版上面側や桁内部でも損傷が進行しているおそれがある。特に、錆色を呈している場合には、内部の鋼材の腐食が進行しているおそれがある。 | | | | | | | | |

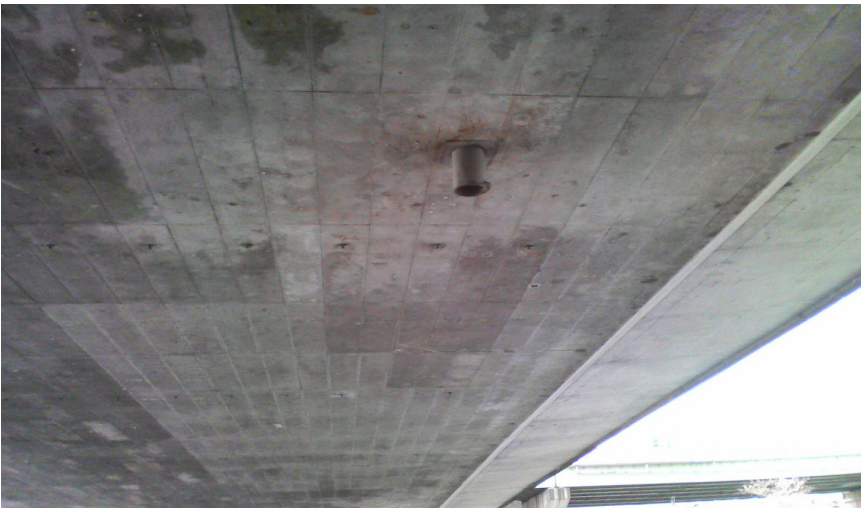
| 備考 | ① 中空床版下面<br>② 中空床版橋の排水管周囲の桁下面に広く変色が見られる。<br>③ 排水ます周囲の床版防水が不十分な場合、排水管を伝って、コンクリート内部に浸水することがある。 | | | | | | | | |

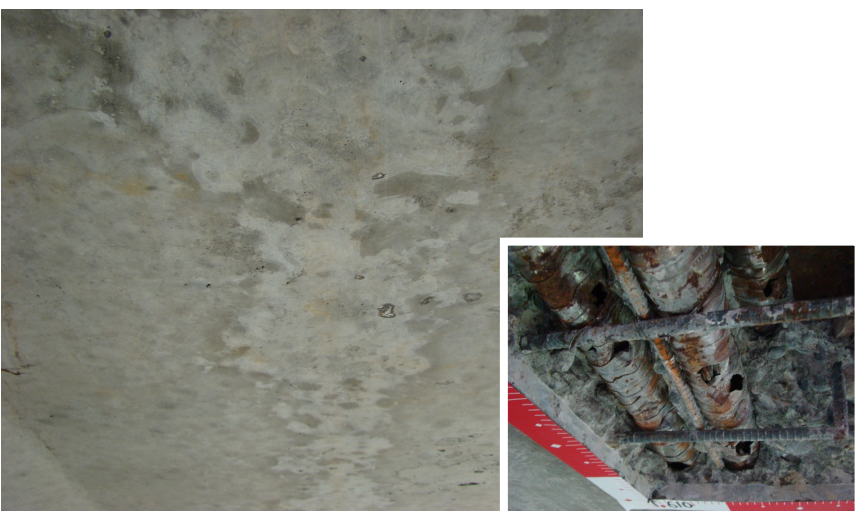
| 備考 | ① 床版下面<br>② プレキャストPC箱桁の下面に生じた橋軸方向に連続した変色<br>③ 変色に規則性がある場合には、コンクリート内部の構造(PCシー管、中空部等)が影響していることがある。 | | | | | | | | |

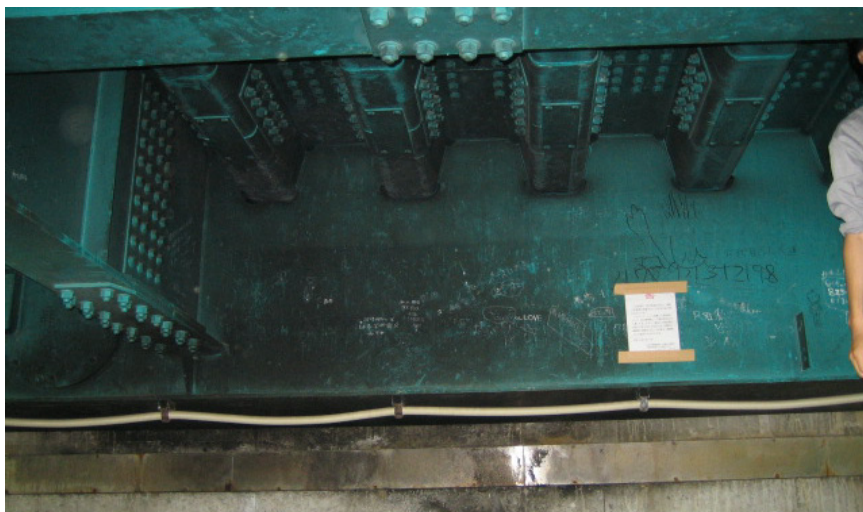
| | 写真番号 | 19.4.4 |

| | 備考 | ① 鋼床版<br>② 火災による変色が生じている。<br>③ 受熱温度により、塗膜の損傷程度は異なる。受熱温度によっては、鋼材の力学的特性が損なわれていることがある。 |

| 備考④ | 火災により高温になった部材は、性能が低下しているおそれがあり、必要に応じて詳細調査が必要である。<br>「鋼道路橋の受熱温度推定に関する調査」(国総研資料710号平成24年12月)が参考にできる。 |

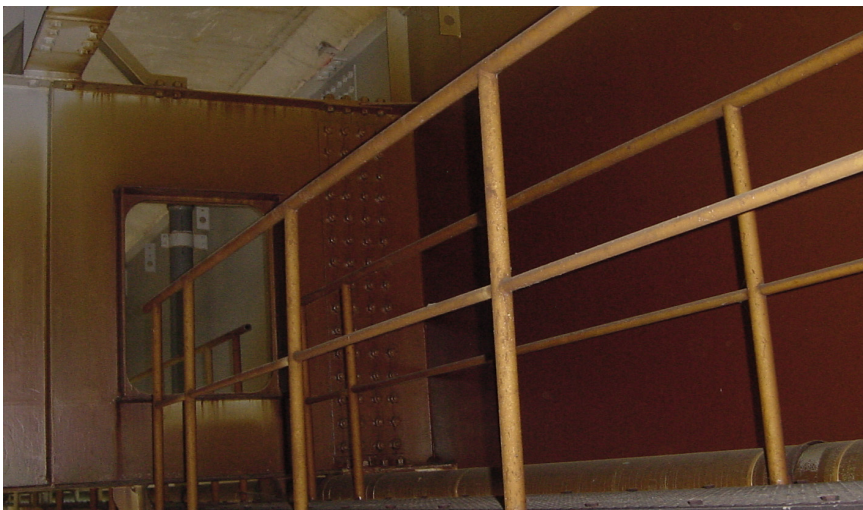
| | 写真番号 | 19.4.5 |

| | 備考 | ① 主桁・横桁<br>② 火災による変色が生じている。<br>③ 塗膜が完全に残存している場合、受熱の影響により鋼材の力学的特性が損なわれている可能性は低い。 |

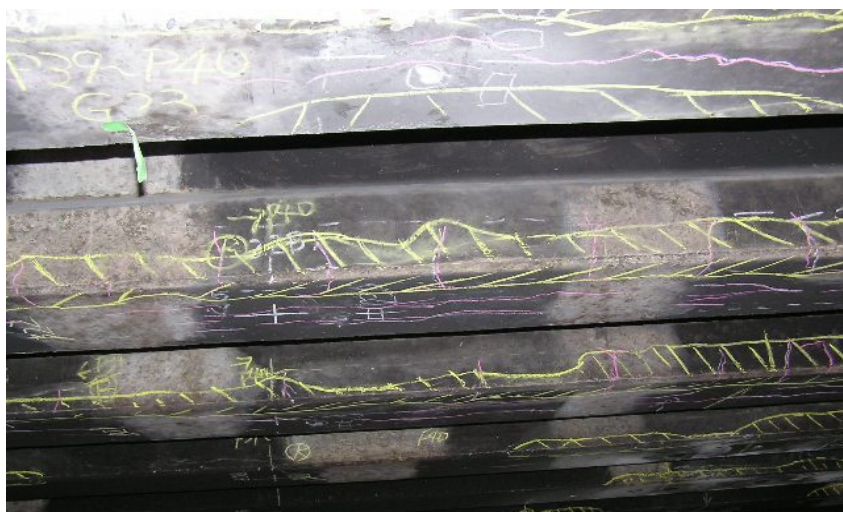
| | 写真番号 | 19.4.6 |

| | 備考 | ① PC桁<br>② 火災の熱による剥離・鉄筋露出、変色が見られる。<br>③ コンクリートの強度低下のほか、内部のPC鋼材の強度低下や、鉄筋とコンクリートの付着力の低下などの悪影響が生じる。 |

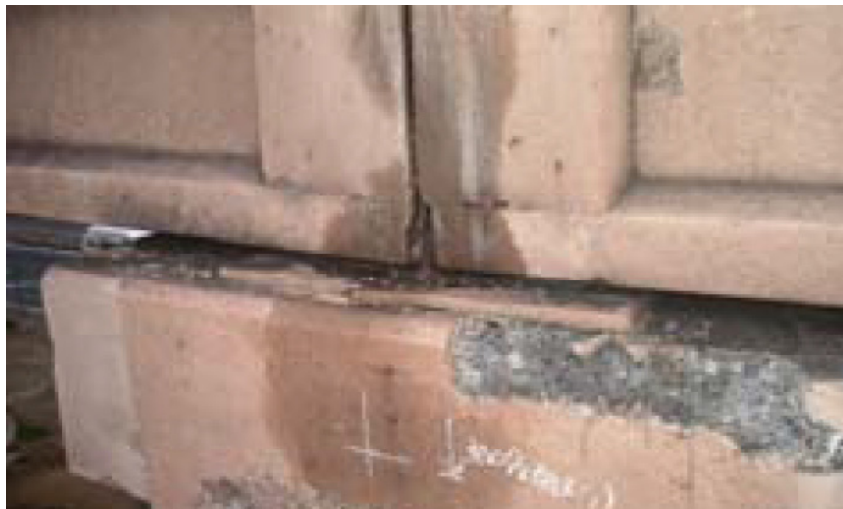
| 備考 | ① ゴム支承<br>② 火災の熱により、ゴムの一部に熔解が見られる。<br>③ 支承部に変形見られる場合には、路面の凹凸や床版ひびわれ等の損傷が見られる場合がある。 | | | | | | |
| 備考④ | ゴムの劣化は、支承機能の低下・喪失に繋がることもある。<br>伸縮装置の止水機能の喪失は、漏水発生につながり、桁が早期劣化するおそれがある。 | | | | | | |

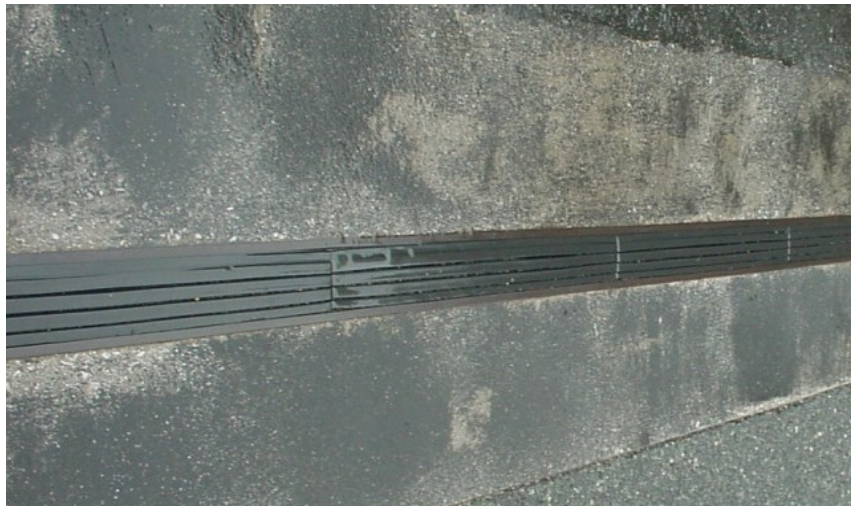
| 備考 | ① 合成ゴム製伸縮装置<br>② 伸縮装置のゴムが劣化しており、止水機能が喪失している。<br>③ 伸縮装置の止水機能が喪失している場合、床版や桁など路面下にある部材の損傷が進行していることがある。 | | | | | | |

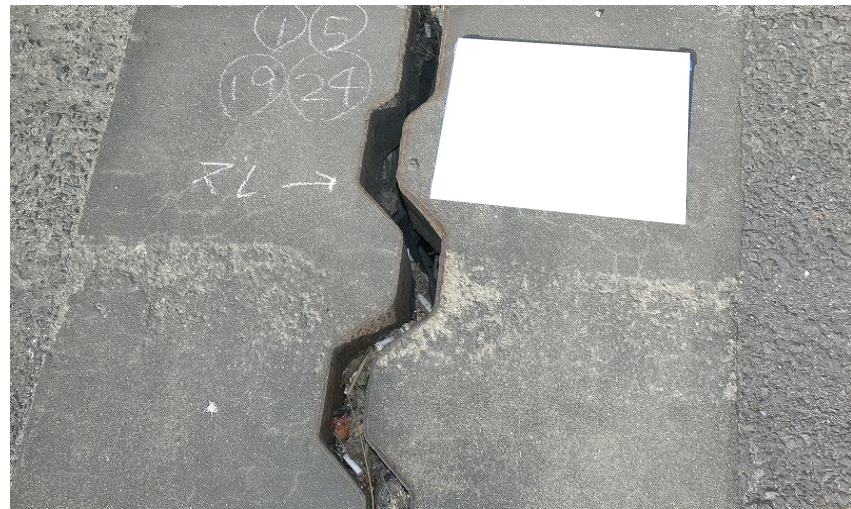
| 備考 | ① 鋼製伸縮装置<br>② 鋼製伸縮装置のシール材が劣化してはく離しており、止水機能が喪失している。<br>③ 遊間部への土砂等の流入により、シール材の劣化が進行することがある。 | | | | | | |
