既存造成宅地擁壁の老朽化診断

目視点検調査要領

国土交通省国土技術政策総合研究所都市研究部 平成21年3月

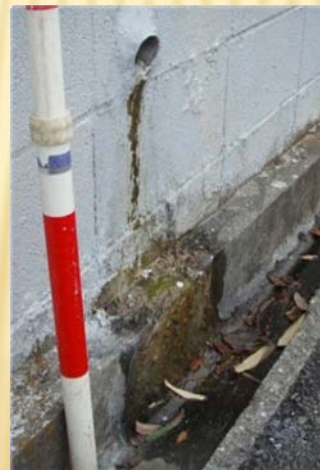
水抜き穴からの流出

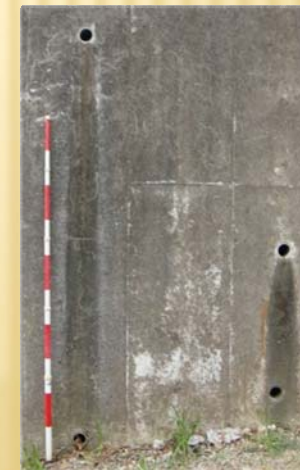
最近水が流出した痕跡

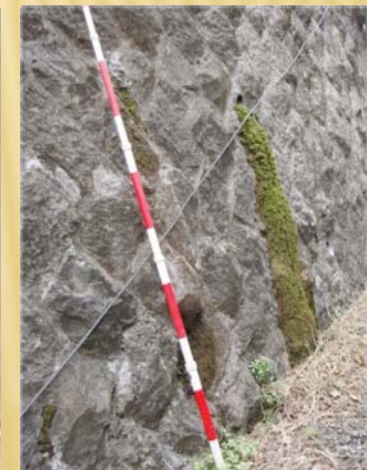
水の流出跡にコケが生育

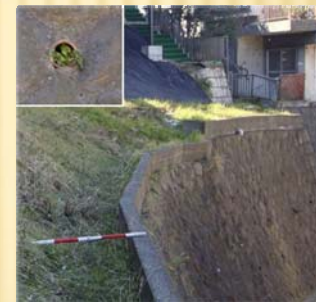
水の浸透しやすい擁壁
天端と詰まった水抜き穴

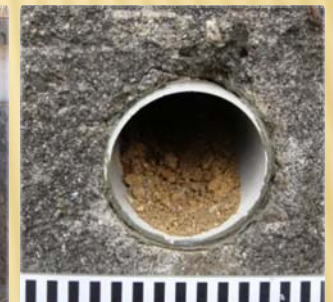
細粒土砂で詰まった水抜き穴

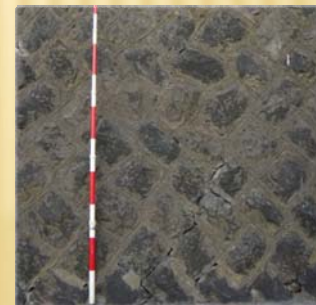
水抜き穴が設置されていない

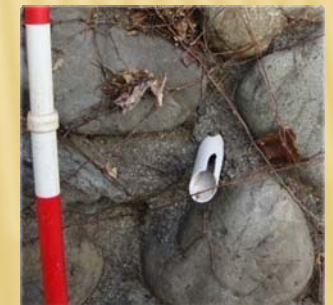
径の小さい水抜き穴

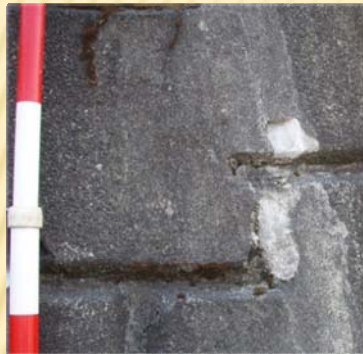
表面が風化により磨耗し、ざらざらになっている。

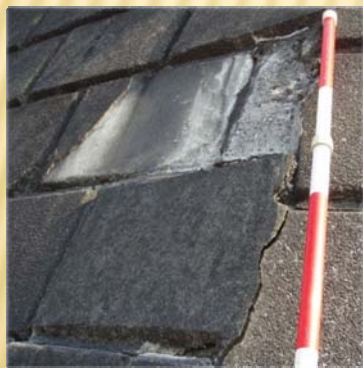
さらに合わせ目の破損や表面の剥離等も目立つようになる。

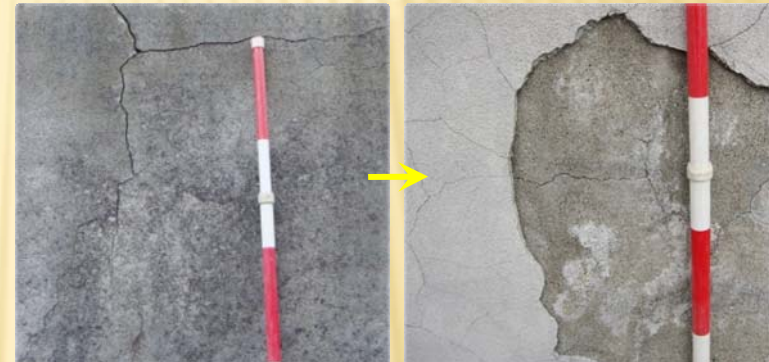
擁壁に不規則なクラックが散見される。

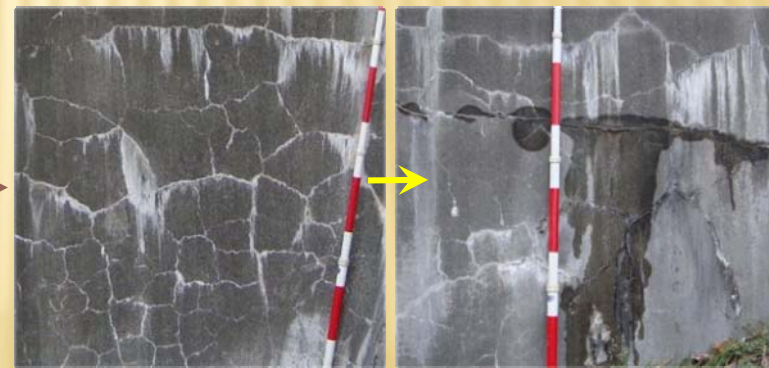
アルカリ骨材反応により亀甲状のクラックが発生。さらに、クラック幅は大きい場合は危険である。

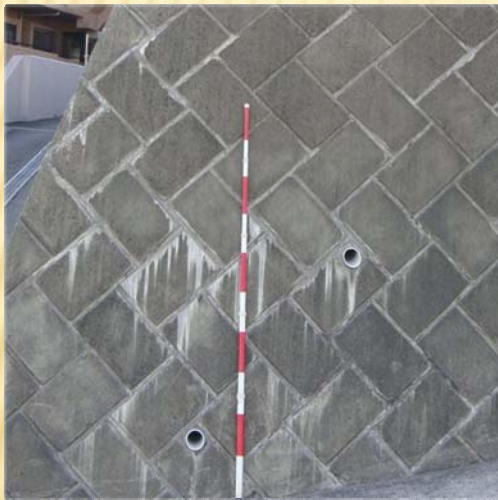
クラックからの白色生成物が多く見られる擁壁

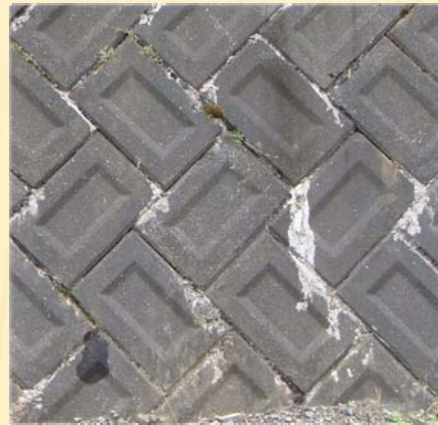
積石の数箇所から白色生成物が析出してあり、その高さが一定である。

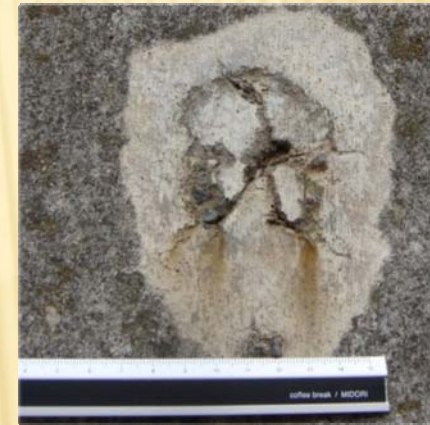
コンクリート擁壁に発生した白華現象

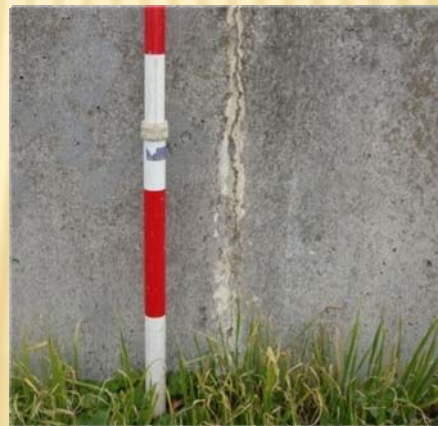
擁壁の目地から折出した白色生成物

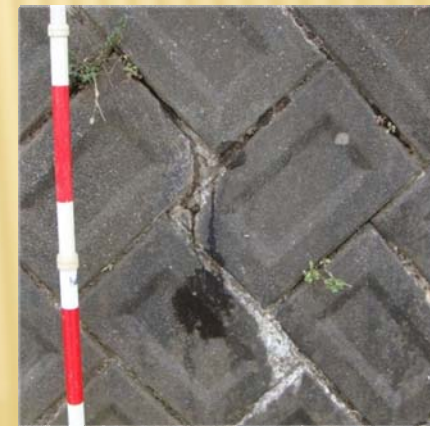
クラックから白色生成物が析出し、漏水もみられる。

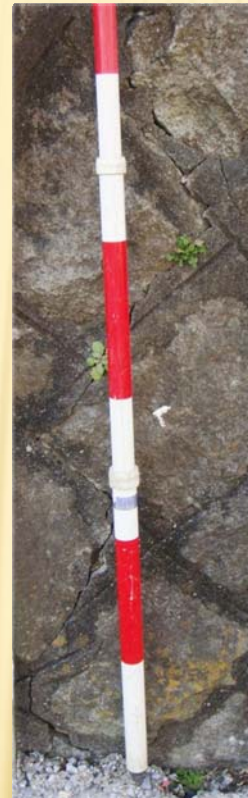
擁壁前面の積み石に沿って、縦・斜めクラックがある。

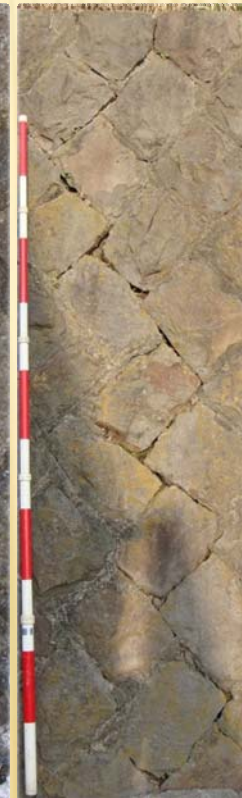
積み石に沿った縦・斜めクラックの幅が大きく隙間ができています。

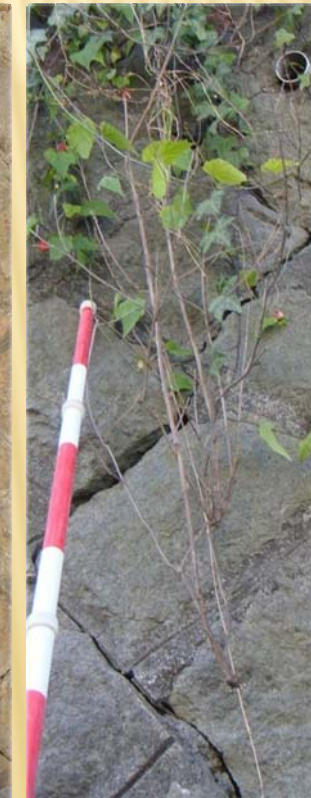
擁壁が縦・斜めクラックを境に上下にずれている。

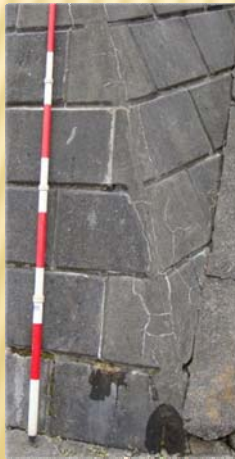
コーナー部の斜め方向にクラックがある。補修跡がある場合も、同様に評価する

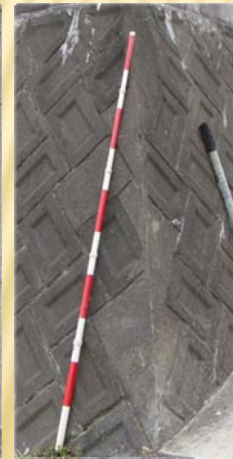
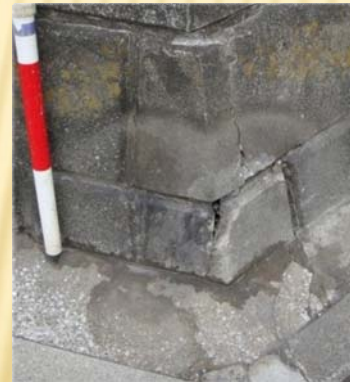
コーナー部の斜め方向にクラックがあり、水のしみ出し跡がある。

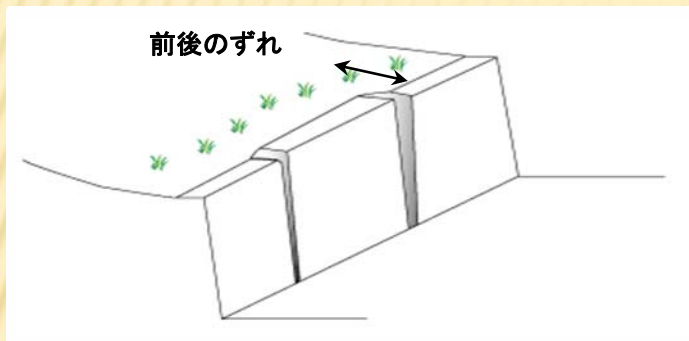
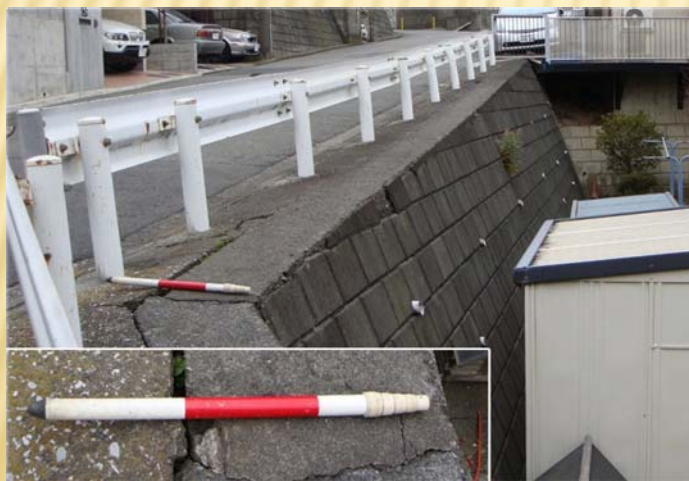
1.5cm程度の水平移動が認められる擁壁

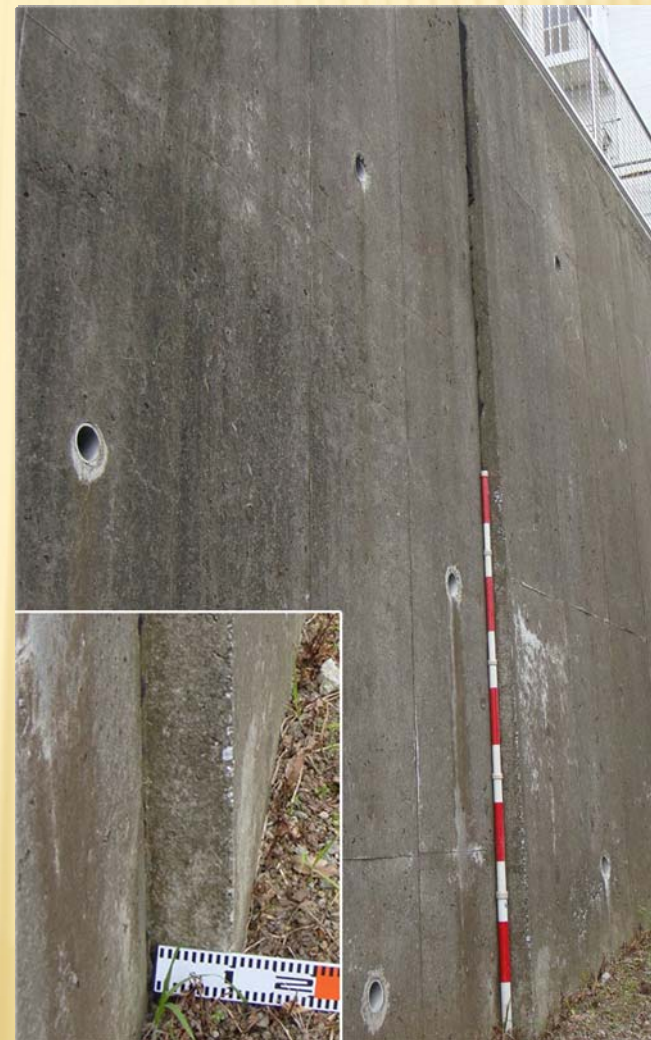
10cm程度の大規模な水平移動が認められるコンクリート擁壁

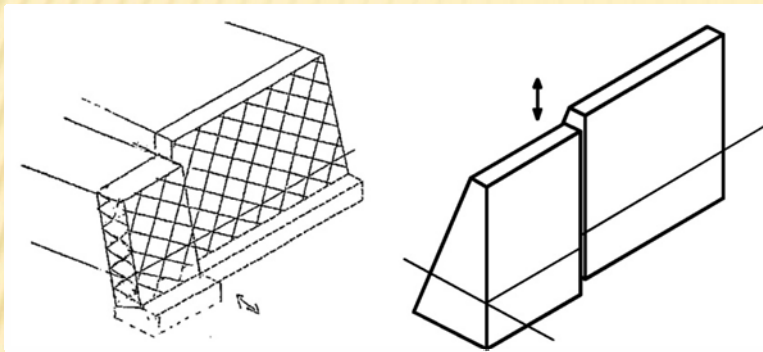
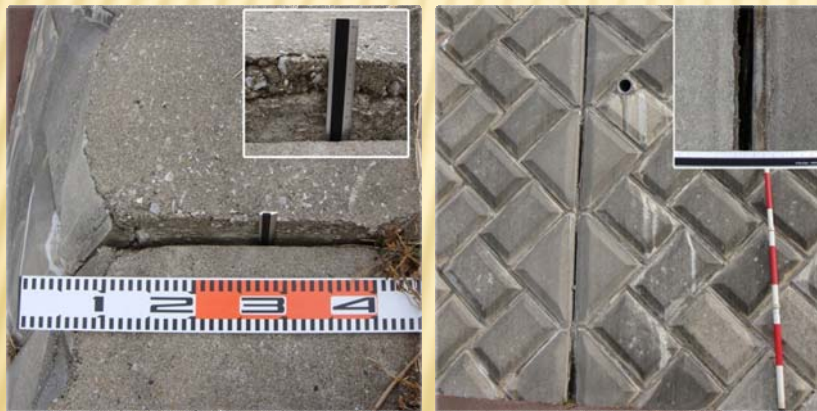
上下の段差を伴うコンクリート擁壁の開き

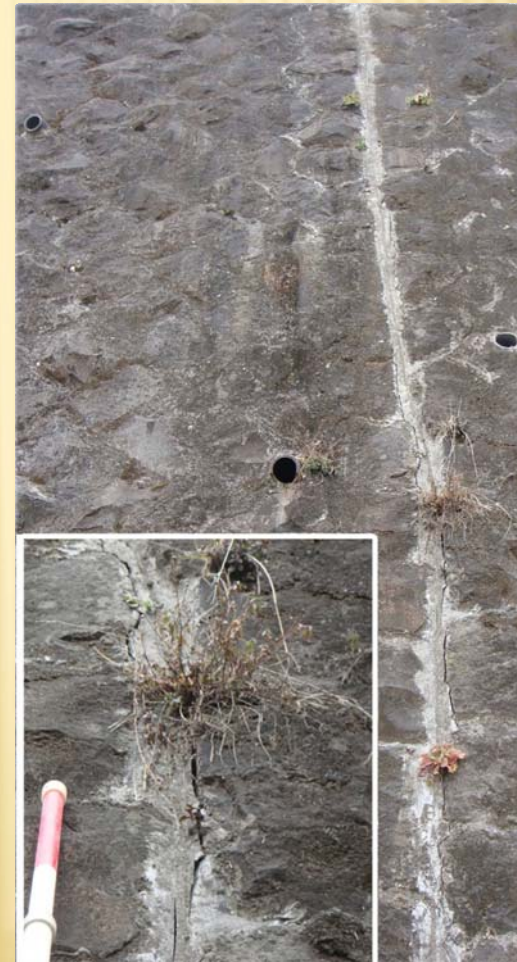
目地の開きの補修跡

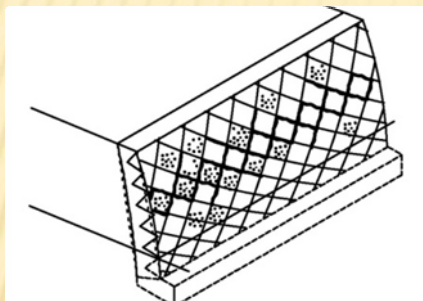
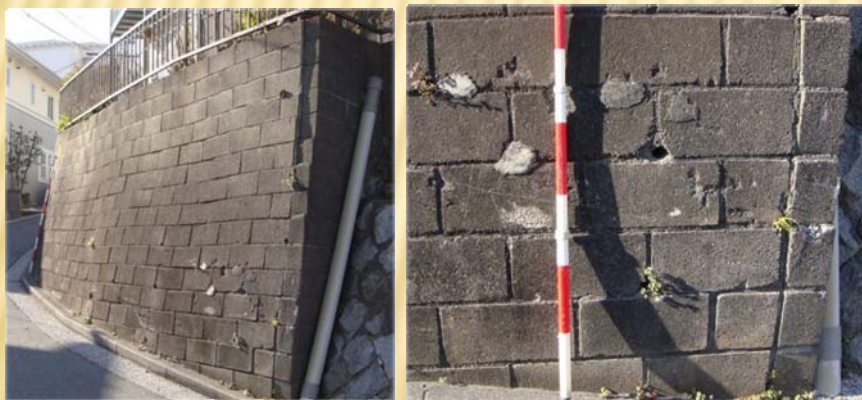
擁壁表面がふくらんでおり、積石が浮きだしている部分が認められる。

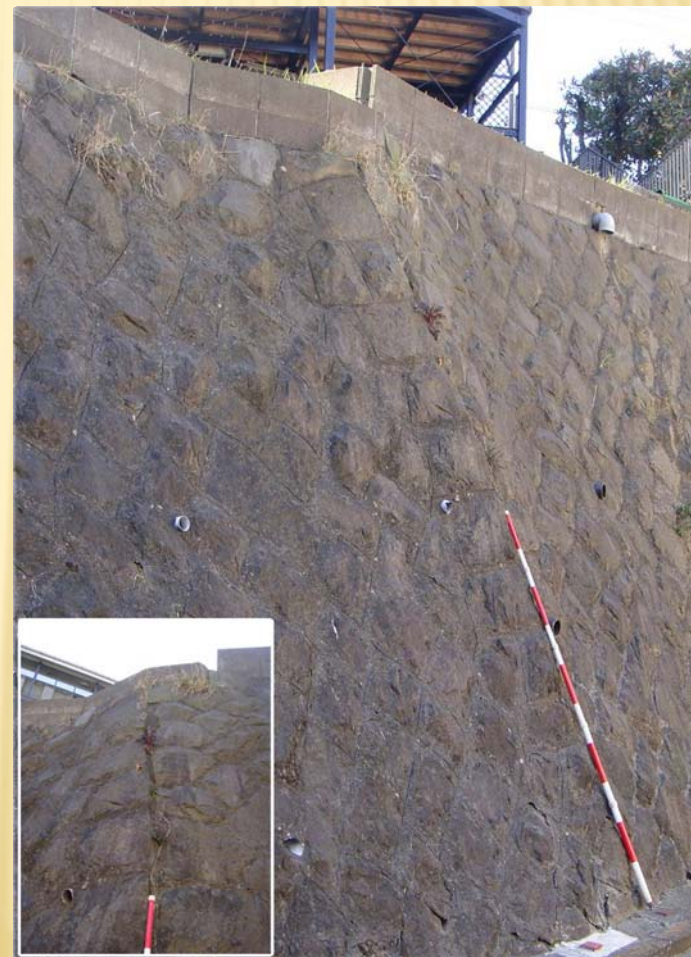
目地の部分がふくらんでいる練石積み擁壁。

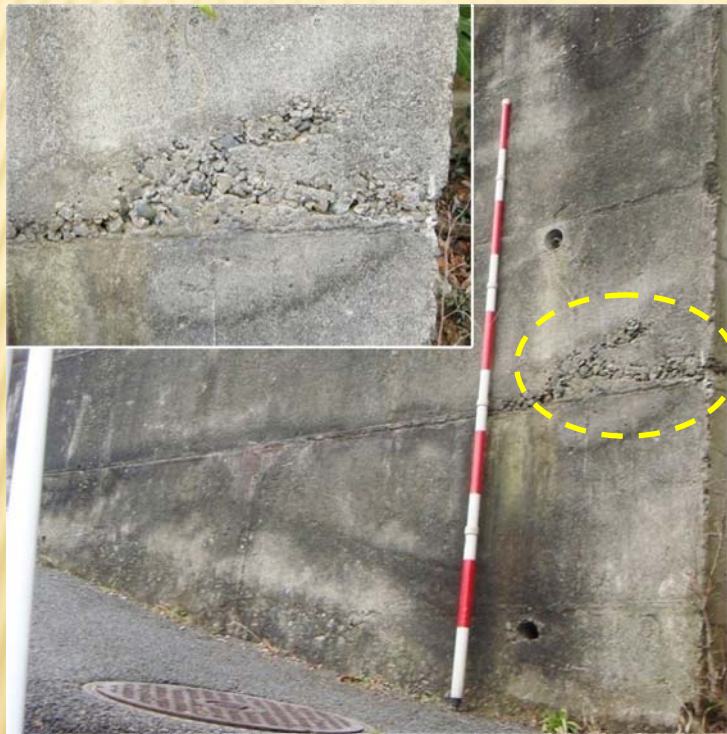
ジャンカの認められるコンクリート擁壁。

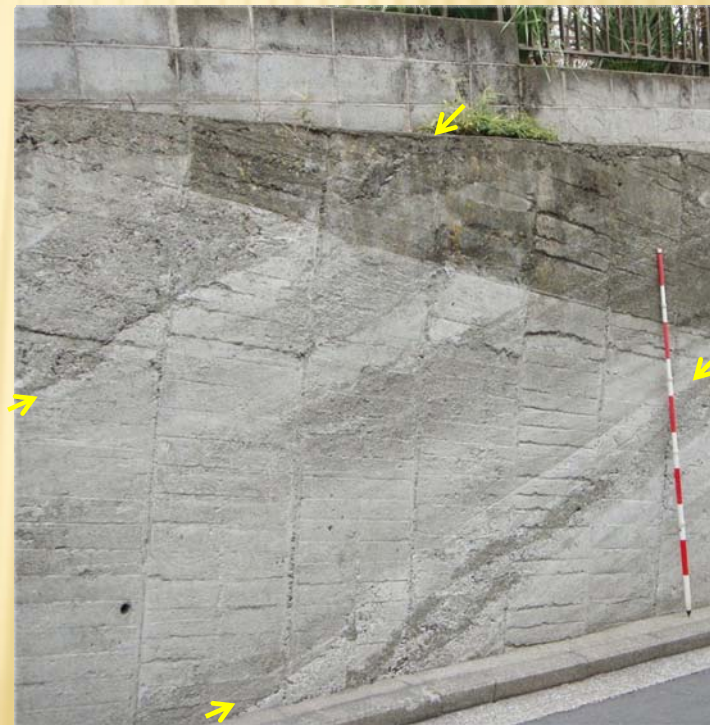
コールドジョイントの認められるコンクリート擁壁。

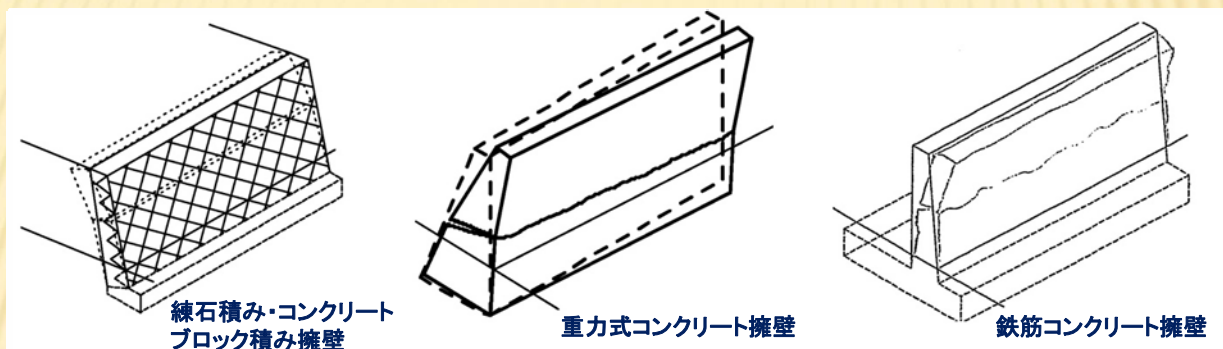
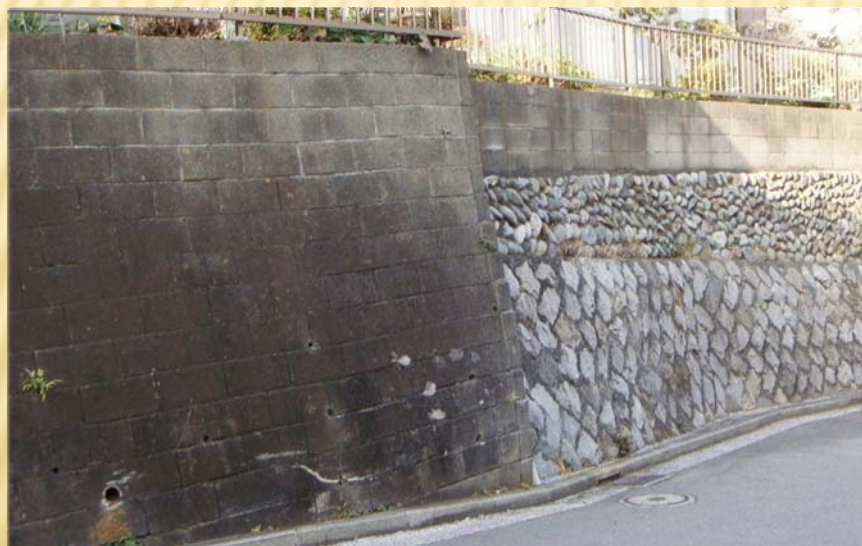
写真左側の間知ブロック積み擁壁は明らかに後傾しており、
写真右側の練石積み擁壁は、やや後傾している事例。

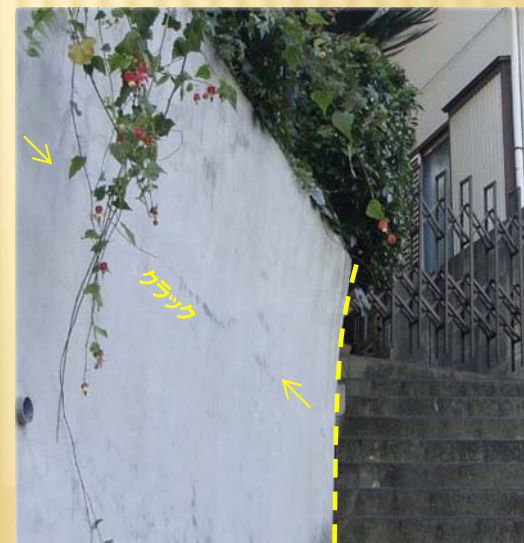
明らかに前傾しているコンクリート擁壁。

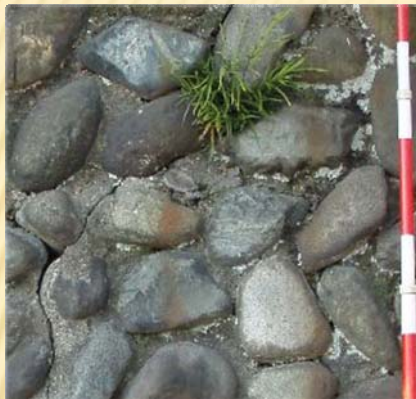
石の表面が風化している空石積み擁壁。

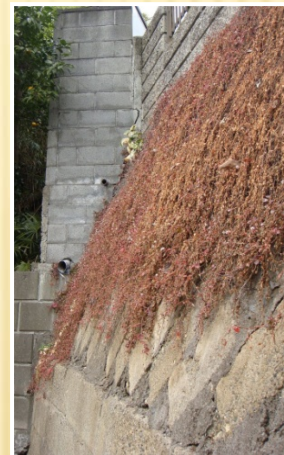
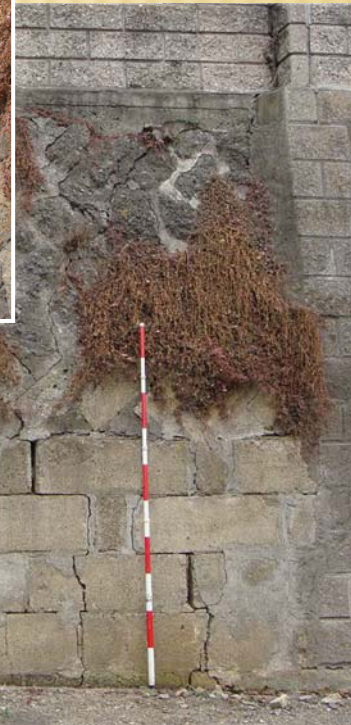
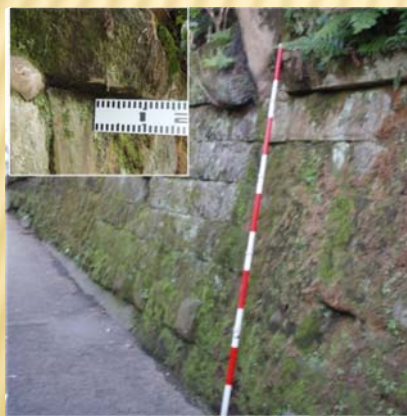
積石の凹凸やせり出し、擁壁の膨らみが認められる。

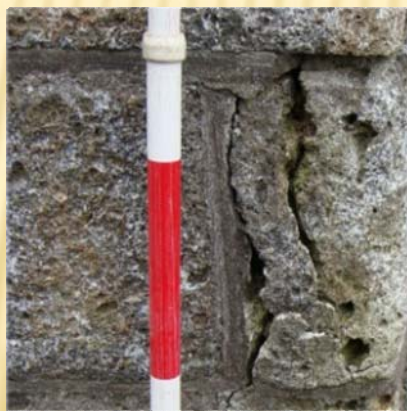
摩耗・劣化が進み、クラックが認められる大谷石積み擁壁

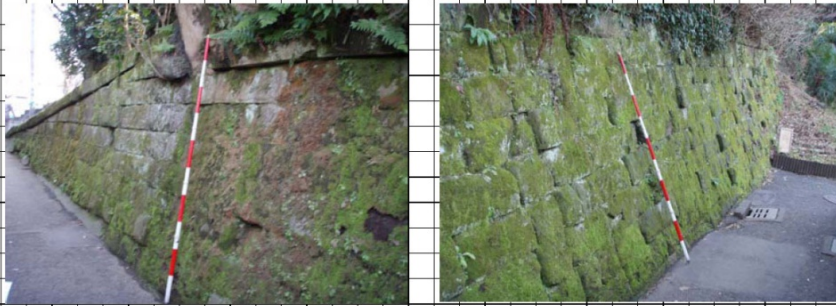
① 対象箇所全景。全体として老朽化し、やや膨らんでいる。

② 積石がせり出している箇所が多く認められる。

延長25m、高さは最大で2.5mの大谷石積みに擁壁である。擁壁上部には積石が6cm程度せり出している箇所や、積石の隙間なども多い。また、根系の発達に伴う変状も認められるなど、全体として崩壊する危険の高い擁壁である。

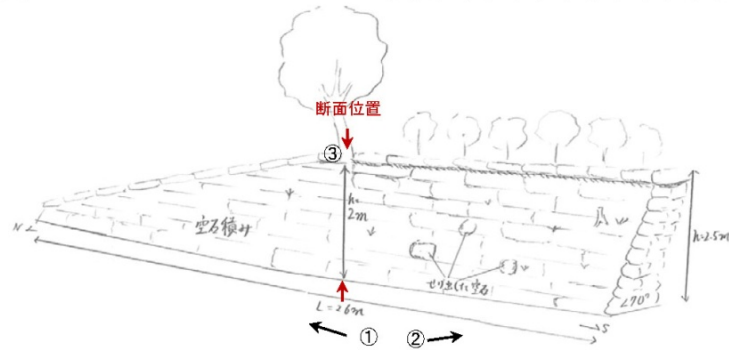
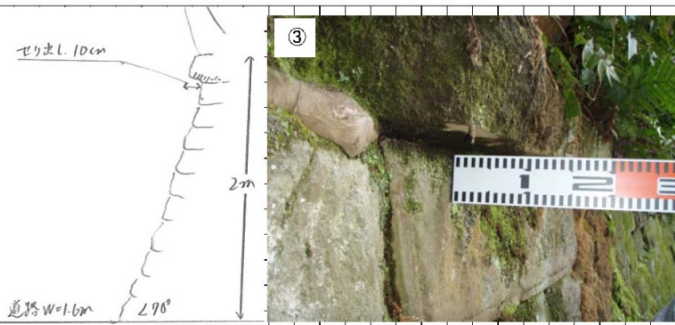
樹木の根系が発達し、擁壁上部のブロックが10cm程度前方にせり出している。

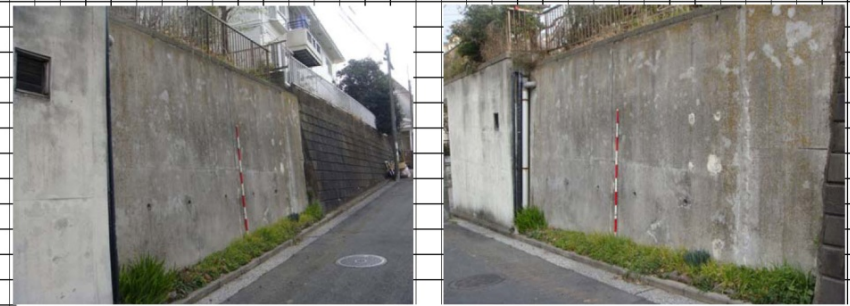
① 対象箇所全景。北側から望む

② 対象箇所全景。南側から望む

延長6m、高さ3mのコンクリート擁壁である。中央部の目地には1cm程度の開きが認められる。また、クラック下部や擁壁南側には白色折出物が多く認められる。

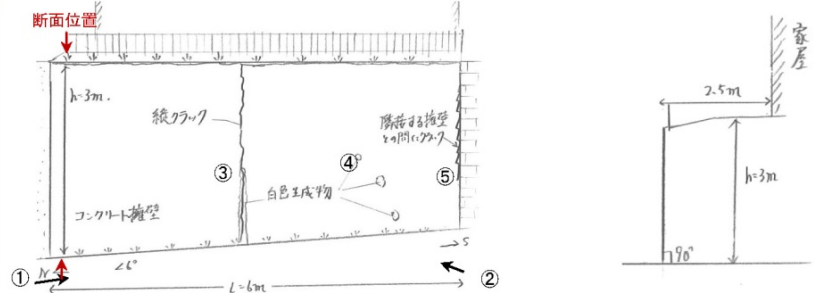
中央部の目地は上部では1cm程度の開き、下部には白色生成物が認められる。

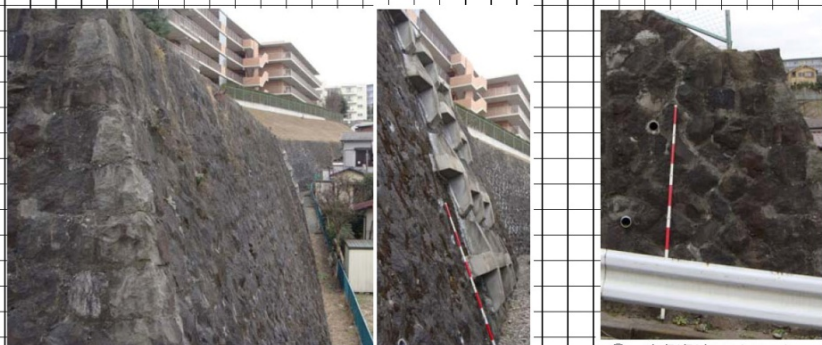
① 対象箇所を東側から望む。西側にはアンカー工が施工。
② 東側側部のクラックの補修跡

延長50m、高さ6mのブロック積み擁壁である。西側に施工されているアンカー工が1970年頃の施工で、もとの擁壁工は50年程度前の施工と判断される。水抜き穴や積石間からの湧水が多い。中央部の目地及びコーナー部には補修跡がみられ、2~3mmの開口部が連続する。

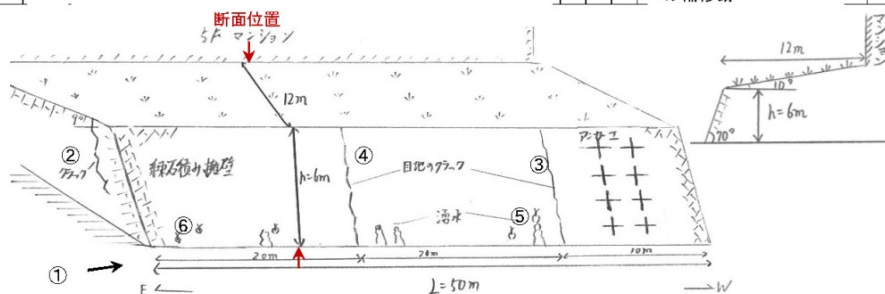
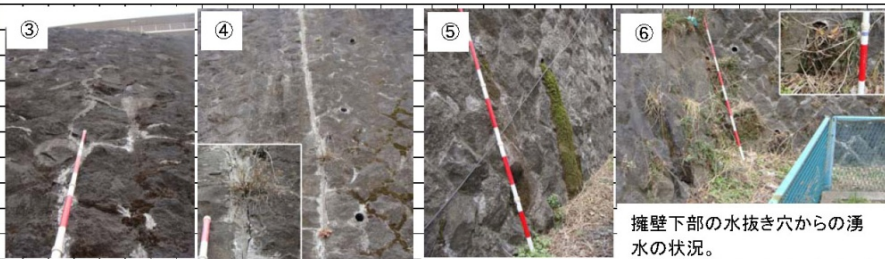
③ 目地開口部の補修跡
④ 目地開口部の補修跡。草本が侵入している。
⑤ 水抜き穴からの湧水のしみ出し。しみ出し跡に苔が密生している箇所も散見される。
⑥ 擁壁下部の水抜き穴からの湧水の状況。

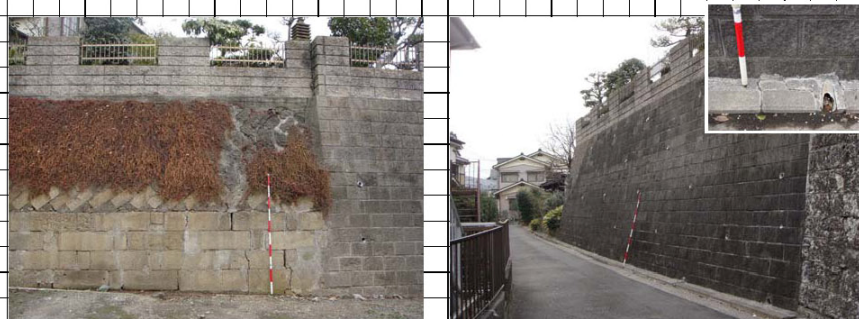
① 対象箇所全景(南西側から望む)。表面の風化やクラックなど、劣化が顕著である。
② 対象箇所全景(北東から望む)。擁壁下部の水抜きから湧水がしみ出している。

延長15m、高さ1.8mの空石積み擁壁の上に、高さ2mの練石積み擁壁が増積みしてある。道路側では空石積み擁壁から練石積み擁壁に連続する縦クラック(開口幅3~5cm)が認められ、積石の摩耗も進んでいる。また、縦クラックの分布箇所は前方に若干の膨らみが認められる。

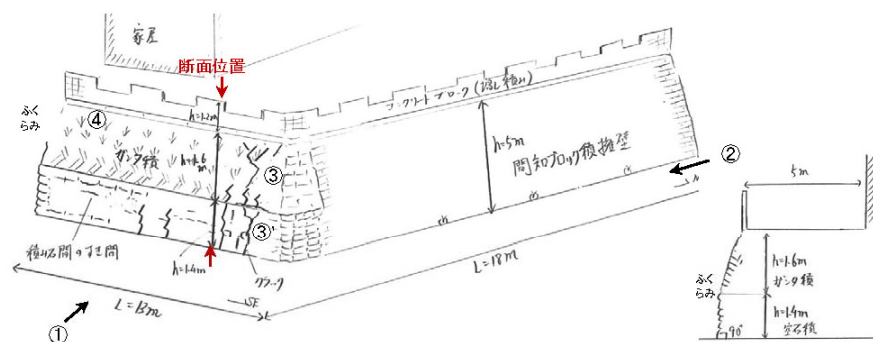
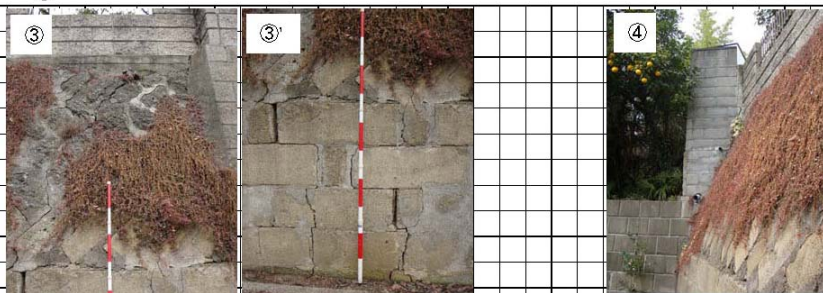
③ 縦クラックが顕著で雁行している箇所も認められる。開口幅は3~5cmで、風化も進行している。
④ 擁壁がやや前方にはらんでいる。
