## 位置特定インフラ実証実験概要

位置特定インフラにかかる実証実験等による検証実施状況

## 位置特定インフラ実証実験等における計測等の概要

## I C タグ付き視覚障害者誘導ブロック ( ゴムシート型 ) の耐久性の確認

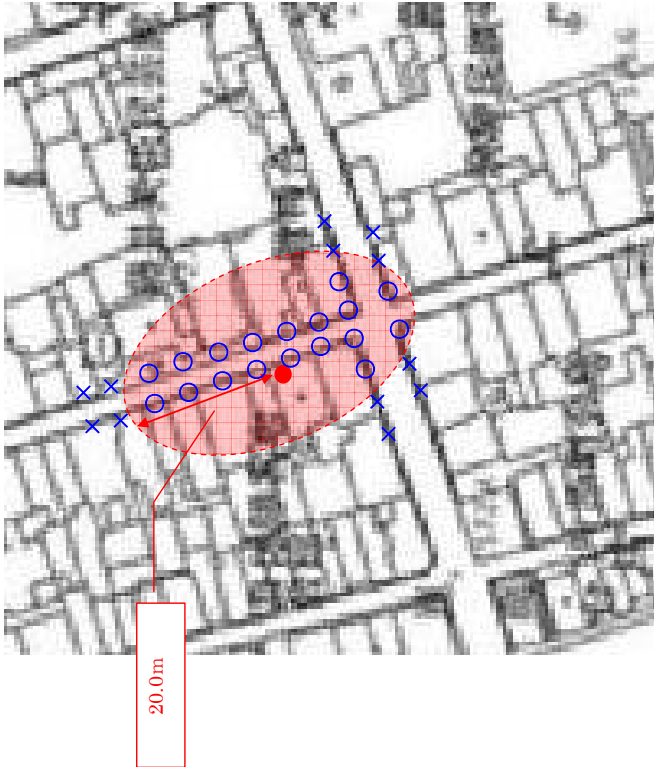
| 到達範囲測定結果図 | <p>※到達範囲を図示し、その大きさがわかるように距離を記載</p> |

| 特記事項 | <p>※検証により把握した特記すべき事項を記載</p> <p>建物等の影響により、正円ではない電波到達範囲であったと推測。<br/>ただし、誘導するコンテンツ内容を照らし合わせ、歩行者への情報通知の観点からみてサービスクラスに特に問題はなかった。</p> |

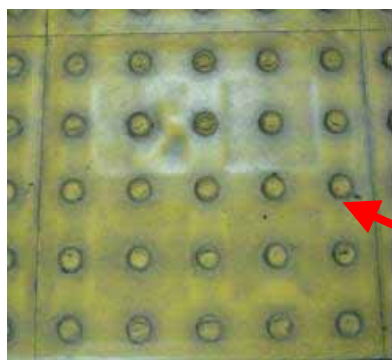
ラミネートタグ改良検討版 (PVC 白色) 実装

・タグ外観写真(動作不具合)

- ・ JR 三ノ宮西口改札口付近から阪急改札口改札付近一帯は常時、人の往来が激しく点字タグへの踏みつけ度合いは非常に頻度が高いものと考えられる。
- ・ 設置から約3年半が経過しており、人の往来の多い中央部分を中心にタグの破損が見受けられる。
- ・ 点字タグのゴムシート実装の不具合は見受けられない。(点字ゴムシートの設置面に対する接着浮き、表面破損)
- ・ 旧式パウチタイプの大多数は破損しているが、ラミネートタグ改良検討版 (PVC 白色) の破損率は、旧式パウチタイプほど破損していない。(旧式パウチタイプの破損率は95%)

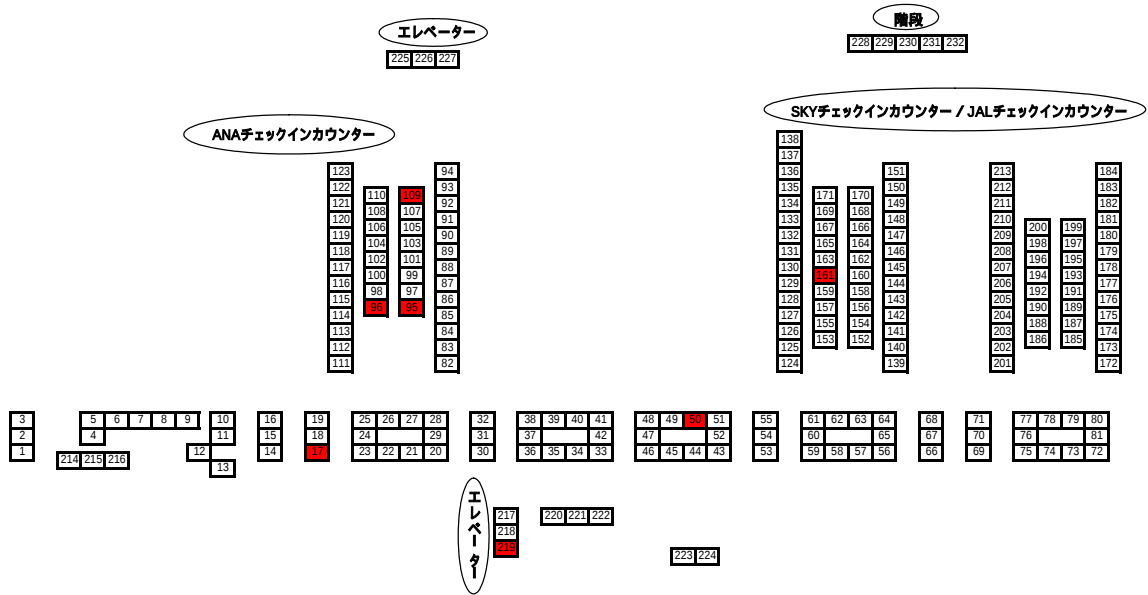
・2階調査位置  
\* 下記図の赤色部分は動作不具合箇所を示す。

| 場所 | 調査対象タグ枚数 | 正常動作数 | 正常動作率 |
|---|---|---|---|
| 2階 | 232枚 | 225枚 | 97% |

- ・ 2階>3階>4階と人の往来が激しい順番に破損率が高い傾向が見受けられる。
- ・ 2階部分は人通りの多いと考えられる空港駅からセキュリティーゾーンへ向かうゾーン、チェックインカウンター前の破損が見受けられる。チェックインカウンター前に椅子やベルトパーテーションスタンドがあり、チップ部分への点接触による直接荷重ダメージがタグの不具合を引き起こしたと推測される。

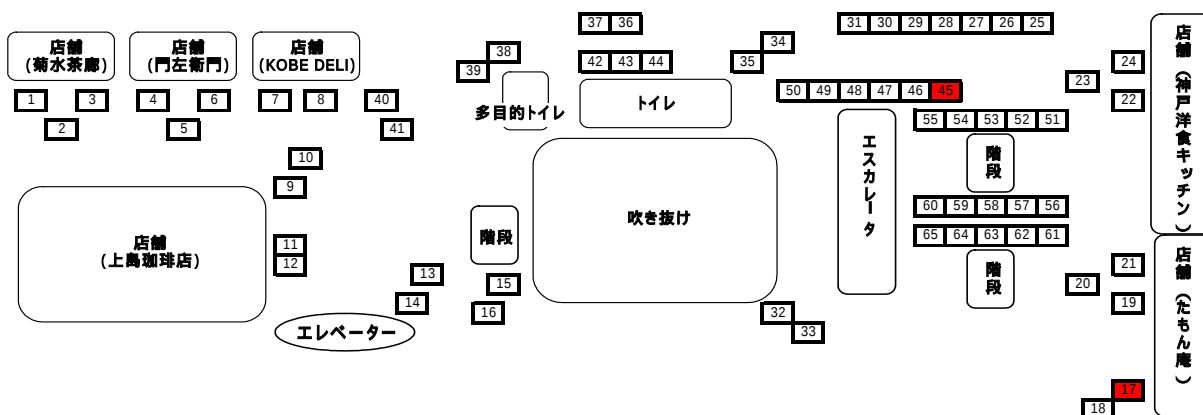
### ・3階調査位置

| 場所 | 調査対象タグ枚数 | 正常動作数 | 正常動作率 |
|---|---|---|---|
| 3階 | 65枚 | 63枚 | 97% |

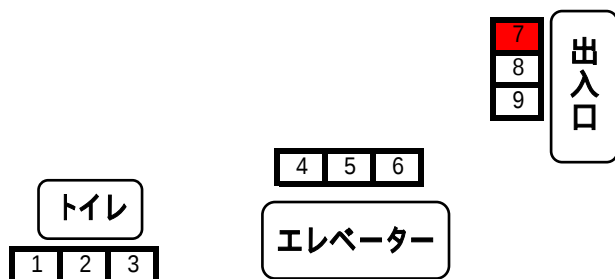
・4階調査位置

| 場所 | 調査対象タグ枚数 | 正常動作数 | 正常動作率 |
|---|---|---|---|
| 4階 | 9枚 | 8枚 | 89% |
