## 第4分科会

砂防事業実施の際の技術的な課題について

「砂防事業実施の際の技術的な課題について」

平成22年10月5日・6日  
会場:砂防会館3F立山

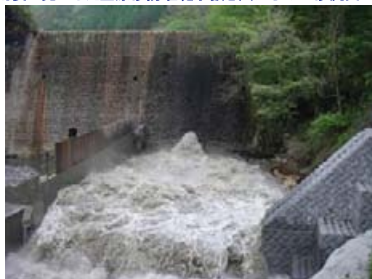
# 平成22年5月23日～24日の大雨後に発生した金原砂防堰堤水抜き穴からの土砂流出

平成22年5月23～24日に降雨（連続211mm）があり、25日に降雨終了後の砂防施設巡視を行っていたところ松本市奈川の金原砂防堰堤において、左岸水抜き暗渠より土砂流出が発生し、堰堤下流の河床が上昇し下流地域への被害が懸念されるため、応急対策として巨石等を用いた水抜き暗渠の暫定閉塞対策を緊急に行ったものである。

金原砂防堰堤は、昭和34年3月に完成し、50年が経過している。形式は重力式で高さが18mあり、土砂流出以前は合計5個ある水抜き穴からの流量は少なく、

堰堤下流側から見た水抜き穴からの流出状況

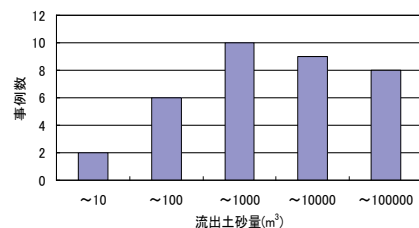
突出した土砂量の頻度分布

## 流出土砂量①

- 流出土砂量は100～1000m<sup>3</sup>のものが最も多い。中には、堆砂量のほぼ全てが流出した事例も確認されている。

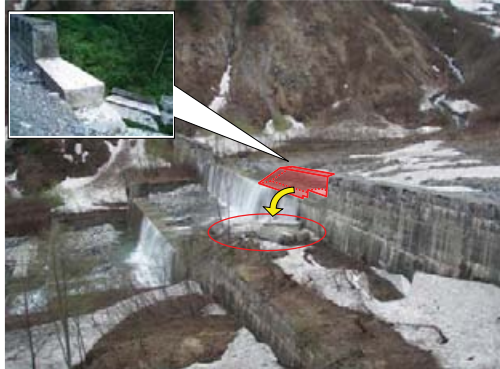
## 被災状況

姫川上流区域(南段上流砂防堰堤)応急対策工事  
松本砂防事務所

姫川出張所管内(長野県北安曇郡白馬村北城地先)の南段上流砂防堰堤において、本堰堤の左岸側袖部が被災したことを受け(雪解けとともに発見されたため被災日時は不明(発見日:平成22年5月11日))、流水が側壁部背面へと流出しないために、盛土及び根固めブロックを用いて応急対策工事を行ったものである。

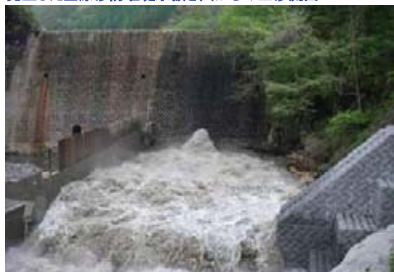
# 平成22年5月23日～24日の大雨後に発生した金原砂防堰堤水抜き穴からの土砂流出

平成22年5月23～24日に降雨（連続211mm）があり、25日に降雨終了後の砂防施設巡視を行っていたところ松本市奈川の金原砂防堰堤において、左岸水抜き暗渠より土砂流出が発生し、堰堤下流の河床が上昇し下流地域への被害が懸念されるため、応急対策として巨石等を用いた水抜き暗渠の暫定閉塞対策を緊急に行ったものである。

金原砂防堰堤は、昭和34年3月に完成し、50年が経過している。形式は重力式で高さが18mあり、土砂流出以前は合計5個ある水抜き穴からの流量は少なく、満砂状態であった。

堰堤下流側から見た水抜き穴からの流出状況

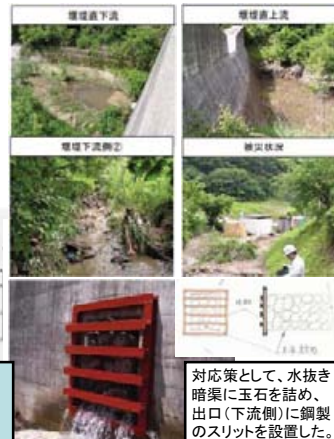
#### ⑤水抜き暗渠からの土砂流出発生事例

発生日時:平成20年6月24日  
災害内容:水抜き穴からの泥水流出  
発生箇所:猪麓沢第2砂防堰堤  
諸元:平成8年完成  
高さ:14m、長さ:60m  
コンクリート重力式  
水抜き穴:1.0m×0.8m

猪麓沢第2砂防堰堤は未満砂であり、流出当時は湛水していたと見られ、何かの原因で水抜き穴の上流側にあるスクリーンから泥水が抜けたと考えられる。

対応策として、水抜き暗渠に玉石を詰め、出口（下流側）に鋼製のスリットを設置した。
