5.5 免震建築物

5.5.1 地震被災地域における現地調査

5.5.1.1 宮城·山形県内調査(H23.6.1~6.2 実施)

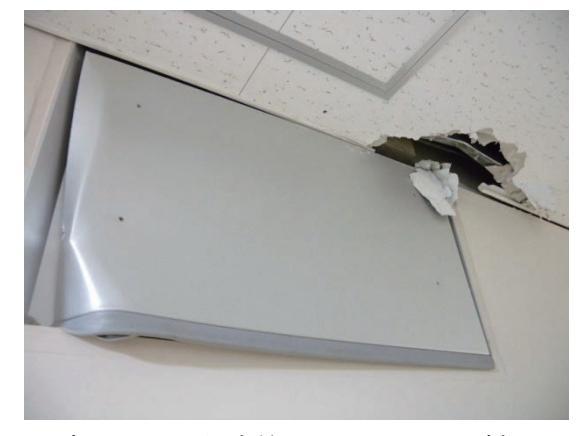
- a) 3月11日の本震時には外装材 (PC パネル)を含め、上部構造の損傷等は生じておらず、家具等の転倒もなかった。
- b) ただし、免震部分と非免震部分の境界部で、エキスパンションジョイント及びカバー、免震スリ ット部目地材等の損傷が見られた。(写真 5.5.1-2~写真 5.5.1-5)
- c) 通りを挟んで、同じ用途でほぼ同程度の規模・構造形式の非免震建物があり、そこでは、最上階 で耐震用頭つなぎを施した書棚の転倒等の大きな被害や、外装タイルの落下が見られた。

エキスパンションジョイント部などの被害の原因の可能性としては、可動部ディテールが地震時の 水平二方向入力における挙動(写真 5.5.1-6(a))に追従しきれなかったことや、鉛直クリアランス(設 計値 50mm)が地震時の上下動・免震部材の沈み込み等で不足したことなどが考えられる。その他、建 築物の周囲では、一部で最大 10cm 程度の地盤沈下が見られた。

写真5.5.1-2 衝突等によるカバーの破損

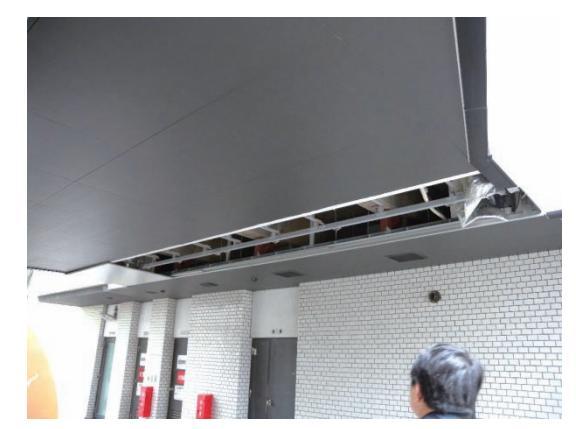
写真 5.5.1-3 天井カバーの脱落

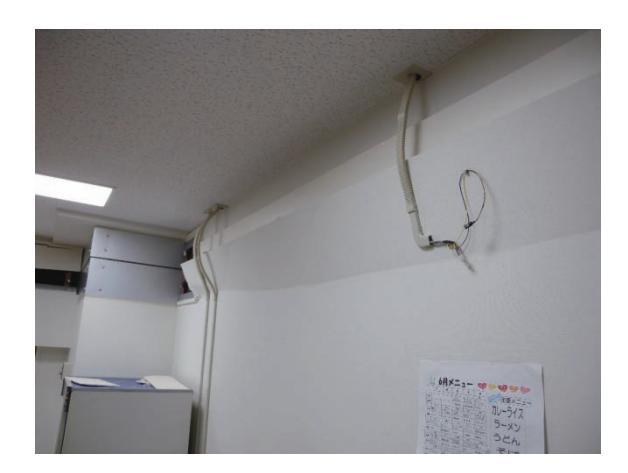
写真 5.5.1-4 B1 階E V入口天井部での衝突痕 写真 5.5.1-5 免震スリット位置での内装の折れ

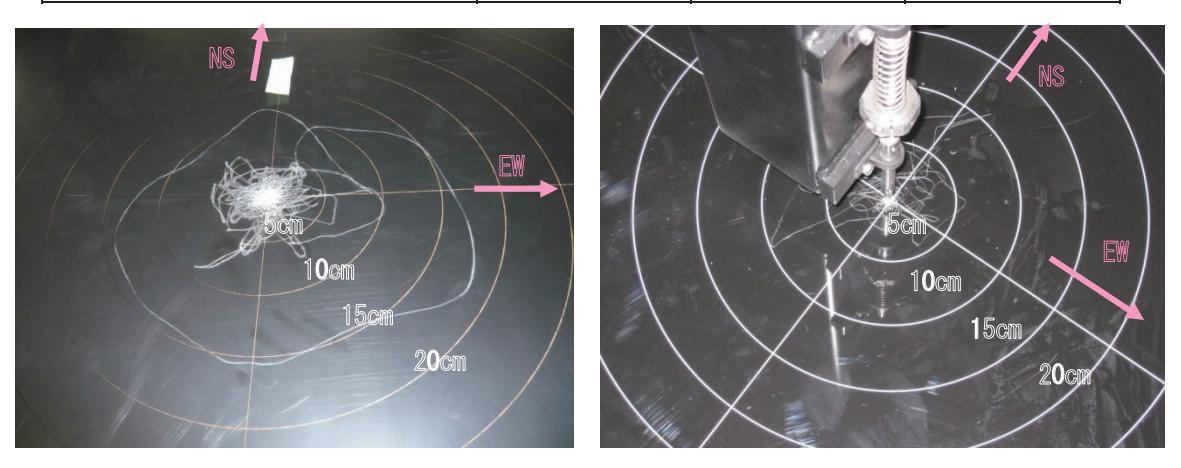
写真 5.5.1-6 罫書き式変位計による記録

本建築物においては、地下2階、1階、9階(最上階)において加速度計が設置され、地下1階で は免震層の相対変位を罫書き式変位計によって記録していた。さらに、隣接する低層建屋の地下階に は、気象庁による地震計(JMA_E06、仙台宮城野区五輪)が設置されていた。担当者より入手した、3 月11日の本震の記録による各階の最大加速度の数値を表5.5.1-2に示す。罫書き式変位計の記録では、 交換済みで保存されていた罫書き板における3月11日の本震時の免震層の最大変位は18cm程度であ った。また、調査時には4月7日の余震時の応答として最大10cm程度の変位記録が確認できた。(写 真5.5.1-6)

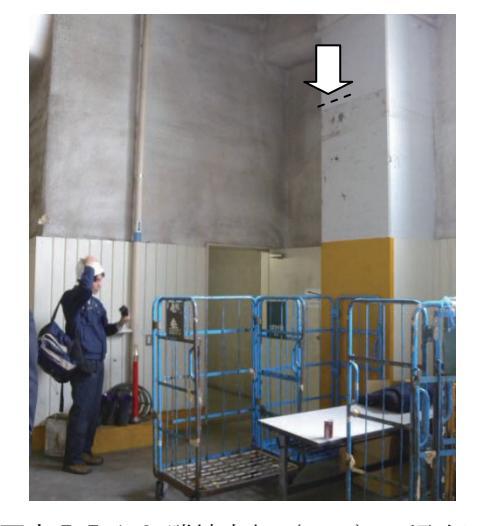
本建築物は、仙台塩釜港の沿岸部に建設されており、津波により免震層が冠水する被害や、漂流物 による外装材の脱落・破損などの被害を受けた。津波に関しては、建物内の痕跡(写真 5.5.1-8)や、 周囲建築物の津波による被害がほぼ第1層部分までに集中していることから、浸水高さは地上約 4.0 mと考えられる。ただし、津波の方向性や、それによる衝撃力等の影響については、わからなかった。 担当者にヒアリングを行い、次のような状況の説明があった。

写真 5.5.1-8 隣棟内部(1F)の浸水跡

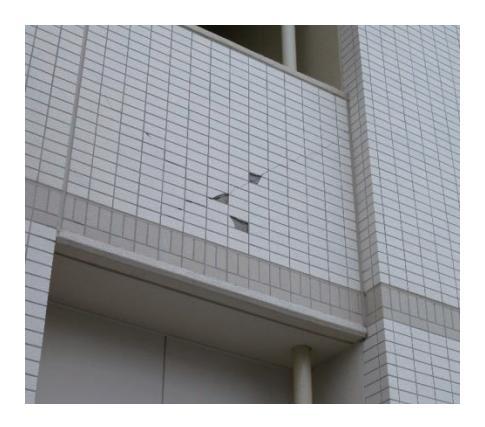
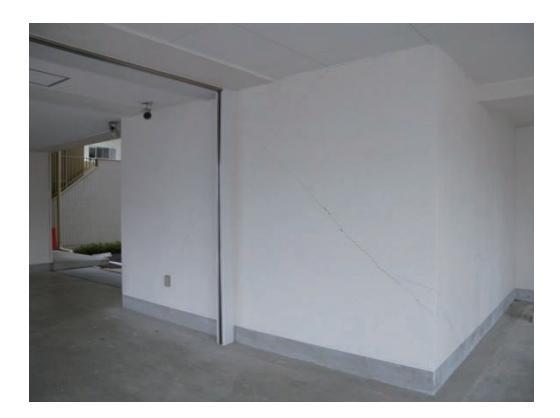
現地調査の結果、外装タイルの落下や、1階駐車場の壁の表面に少々のひび割れが見られた(写真 5.5.1-13、写真5.5.1-14)。また、建築物周囲の地盤の沈下が見られ、敷地北西部で最大10cm程度の 段差を生じていた。

写真 5.5.1-13 外装タイルの落下 **写真 5.5.1-14** 駐車場壁のひび割れ 免震層内の目視調査の結果、積層ゴムには変状は見られなかったが、U型鋼材ダンパーでは塗料の はがれ、鉛ダンパーの表面にはしわ・ひび割れなどの変状が見られた(写真 5.5.1-15、写真 5.5.1-16)。 特に、南東角部の鉛ダンパーでは、屈曲部に 5 mm 程度の大きなひび割れを生じていた(写真 5.5.1-17)。

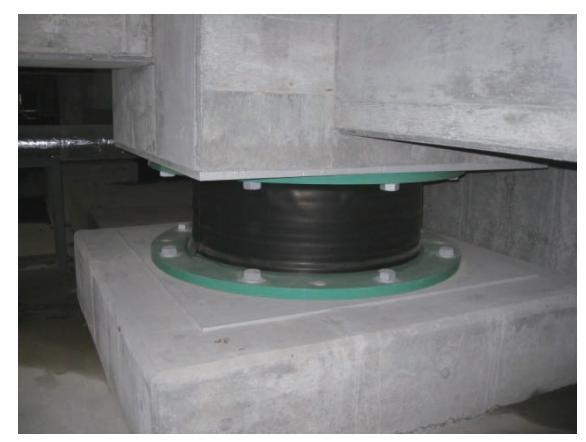
写真5.5.1-15 積層ゴム

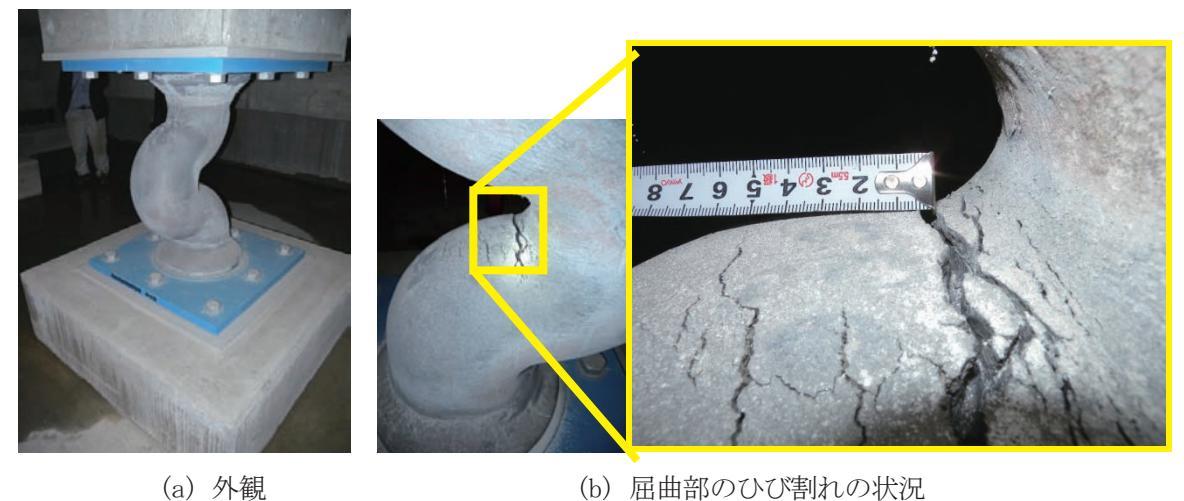
(b) 屈曲部のひび割れの状況 写真 5.5.1-17 鉛ダンパーの変状

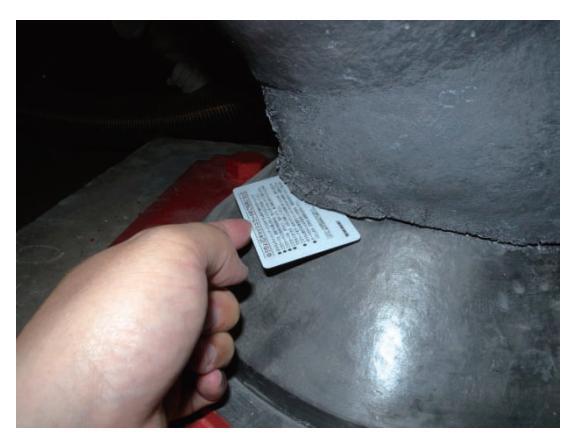
免震層内の目視調査では、鉛ダンパーの変状を確認した。部材によっては 3cm 程度の深さのあるひ び割れが生じていた。交換用の鉛ダンパーが免震層内に用意されており、一部は既に交換済みであっ た(写真 5.5.1-18)。鋼棒ダンパーは、塗装が剥がれ落ちていた(写真 5.5.1-19)。

写真 5.5.1-18 鉛ダンパーのひび割れ状況

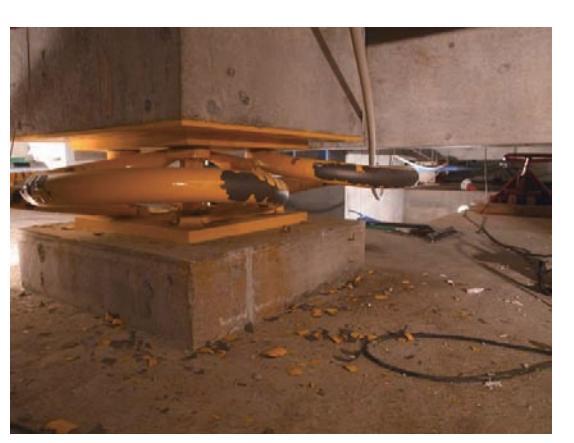
写真 5.5.1-19 鋼棒ダンパーの塗装剥がれ

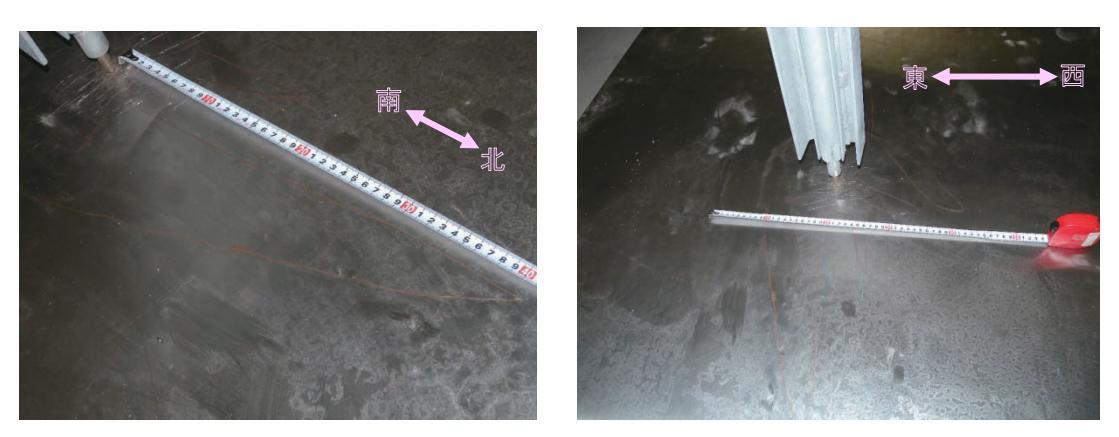
免震層内の目視調査では、罫書き式変位計で確認した最大変位は、片振幅で約 40cm (北方向)、両 振幅で約 70cm に達していた (写真 5.5.1-21)。変位は主として南北方向に生じており、屋外のエキス パンションジョイントの金具によると思われるすべり痕によっても確認できた。その他、U型鋼材ダ ンパーの表面塗装のはがれや鋼材のゆがみなどを確認した (写真 5.5.1-22)。

(a) 北方向(最大)約40cm (b) 東方向約 15cm、西方向約 22cm 写真 5.5.1-21 罫書き式変位計による記録

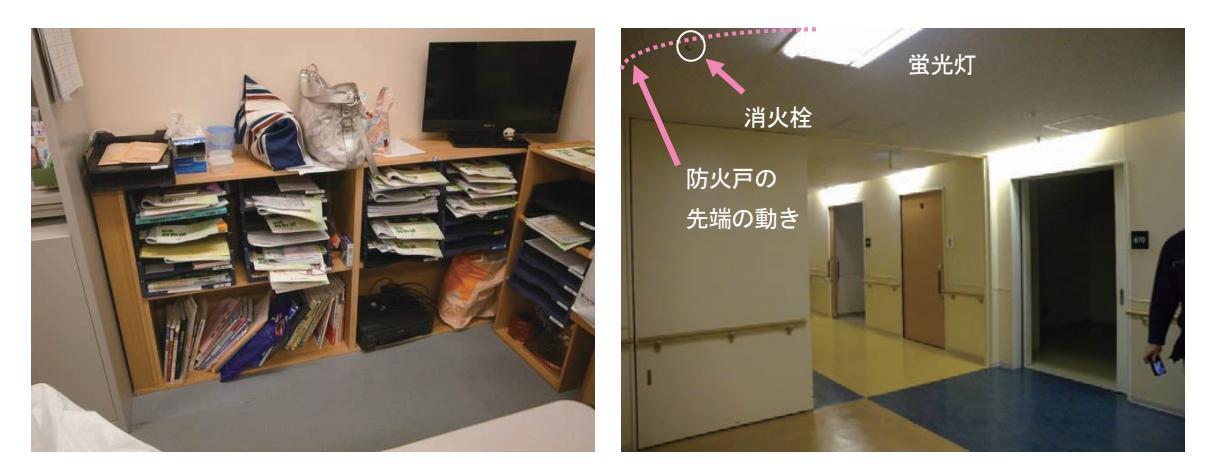
・防火扉が開いてしまい、これが上下に振れることで天井部分の蛍光灯カバーを破損 (4階より上の階)

写真 5.5.1-26 転倒した棚(地震後横倒しで使用) **写真 5.5.1-27** 防火戸が接触した消火栓と蛍光灯 d) 6階より上の塔屋及び屋上では、以下のような事象が生じていた。

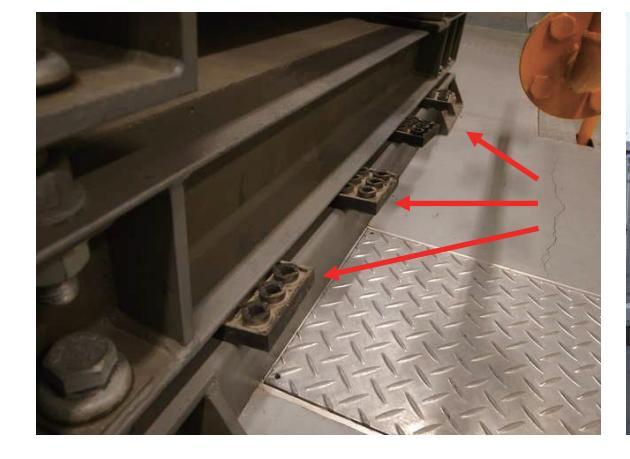
写真 5.5.1-28 自家発電機用防振ゴムのはみ出し

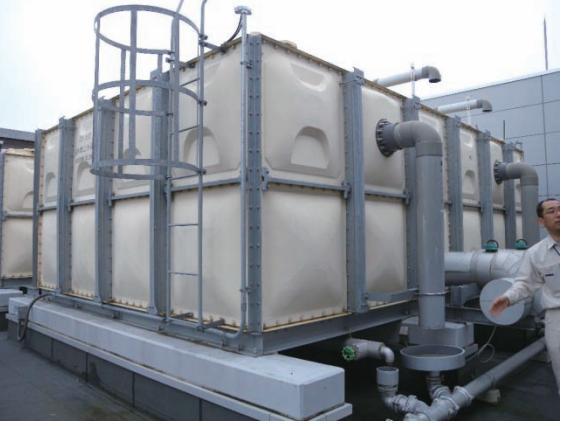
・FRP 製高架水槽底部のボルト部分の損傷(水がにじみ出る程度。タンク内のスロッシングの 影響と考えられる。)(写真 5.5.1-29)

写真 5.5.1-29 底部のボルト部分が損傷した高 架水槽

なお、免震建築物 M では、写真 5.5.1-29 に示す通り、屋上に設置した高架水槽底部のボルト部分が 損傷している。屋上に高架水槽を設置する場合には、スロッシングの影響を検討しておく必要がある。

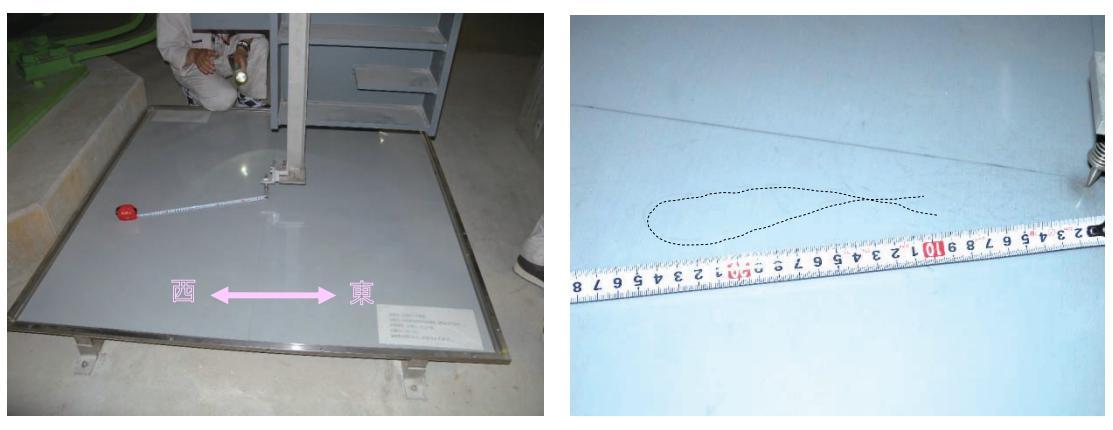
免震層内の目視調査では、罫書き式変位計において片振幅で約25cmの最大変位(西方向)を確認した(写真 5.5.1-30)。弾性すべり支承の滑り面においても移動した痕跡が認められ、これによっても最大変位が約25cmであることが確認された。U型鋼材ダンパーについては塗装が剥がれ落ちており、 地震時に取付部のボルトが緩んだ(機能上は問題なし)とのことである(写真 5.5.1-31、写真 5.5.1-32)。 周辺地盤では、地盤がかなり変状した様相がみられ、免震建屋に対し、周辺地盤が約20cm沈下した箇 所も見られた。

写真 5.5.1-30 罫書き式変位計の記録(最大約 25cm)

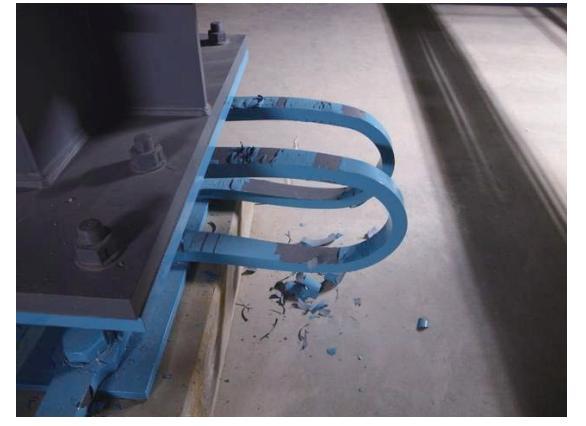
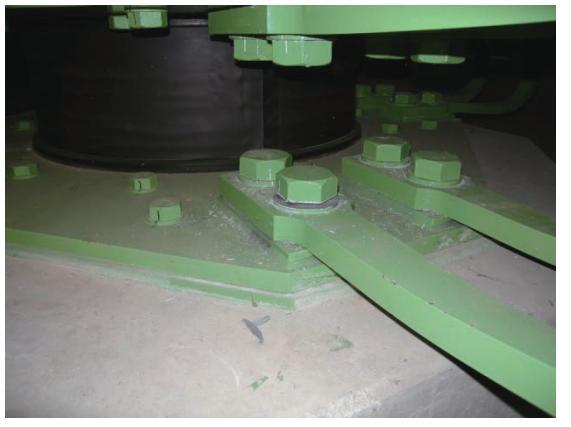
写真 5.5.1-31 鋼材ダンパーのゆがみ・塗装剥がれ 写真 5.5.1-32 鋼材ダンパー基部のボルトの緩み

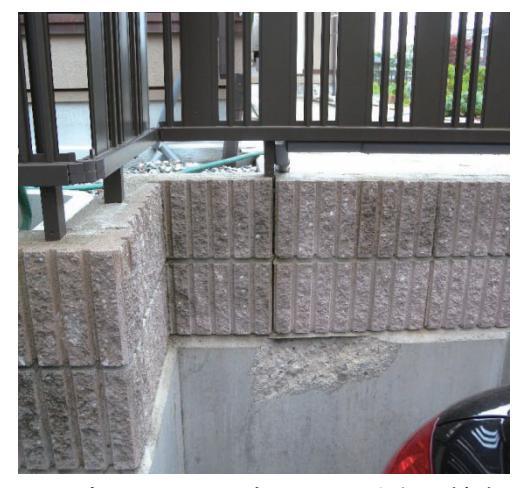
外観目視による調査では、建築物の周囲の屋外給湯器や雨樋について、あらかじめ免震層の変位に 対応した構造が採用されていた。構造体の被害は見られなかったが、敷地周囲のブロック塀の脚部の 被害や、玄関口の非免震部分の損傷が見られた(写真 5.5.1-33、写真 5.5.1-34)。

写真 5.5.1-33 ブロック塀脚部の被害

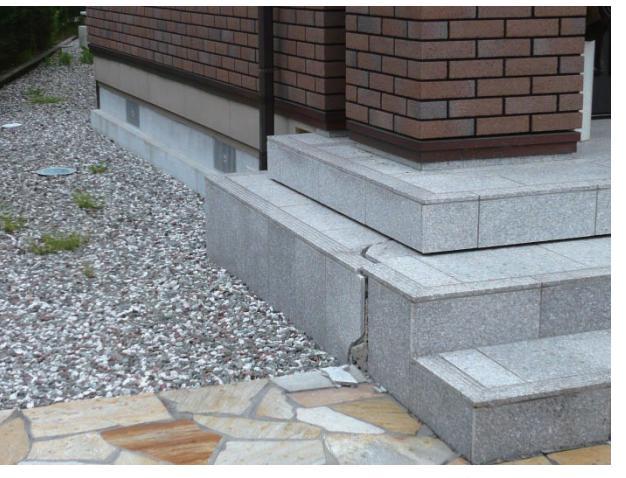
写真 5.5.1-34 玄関口の損傷

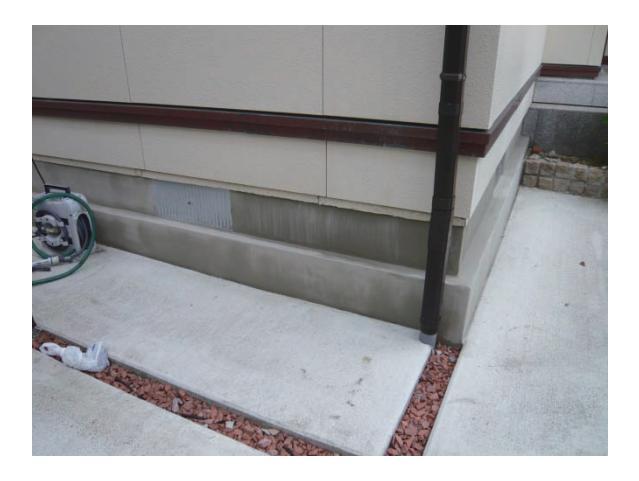
写真 5.5.1-35 基礎立上り部のブロック:修理済み

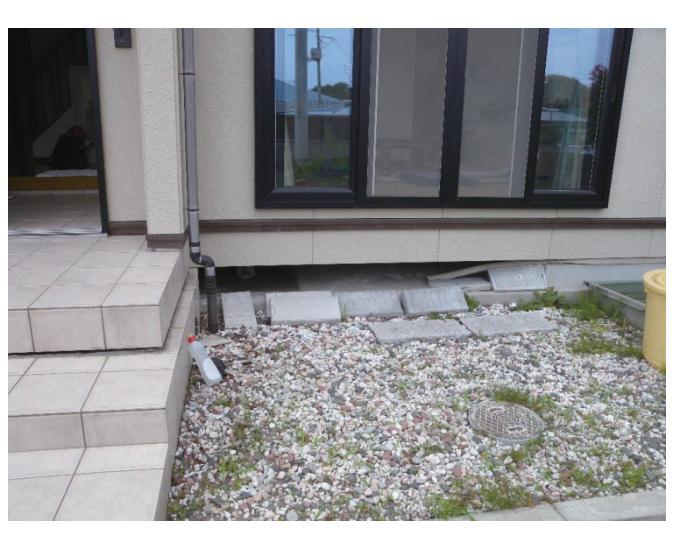
JE 邸は、2004年に建設された免震住宅で、塩釜港内の水路に近接した区画に建設されていることから、津波によって1階床レベルまで浸水する被害を受けた建築物である。建物外周の基礎立上り部分のブロックが津波により破損し、免震層が冠水する被害を受けた(写真 5.5.1-36、写真 5.5.1-37)。

写真 5.5.1-37 基礎立上り部破損状況

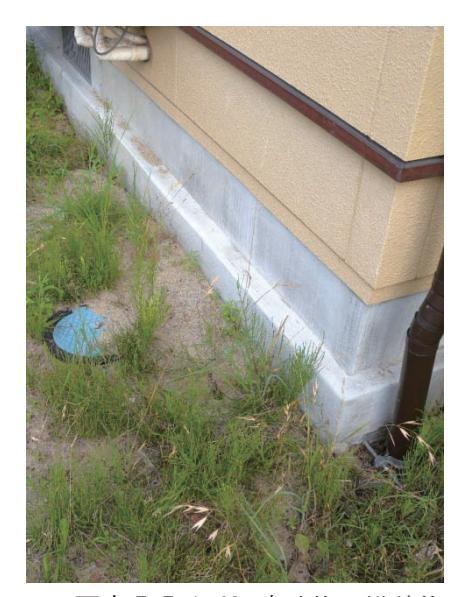
JH 邸は、2007年に建設された免震住宅である。構造体の被害は見られなかったが、建築物周辺の敷 地内では、噴砂状の堆積物(写真 5.5.1-43)が見られた。また、玄関口の非免震(階段)部分の損傷 (写真 5.5.1-44)が見られた。

写真 5.5.1-43 噴砂状の堆積物

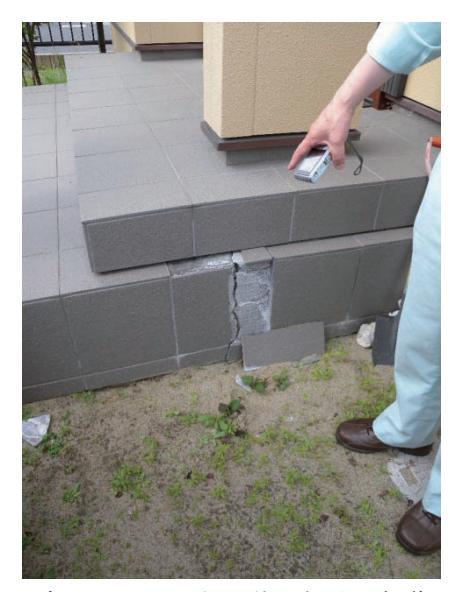
写真 5.5.1-44 玄関階段部分の損傷

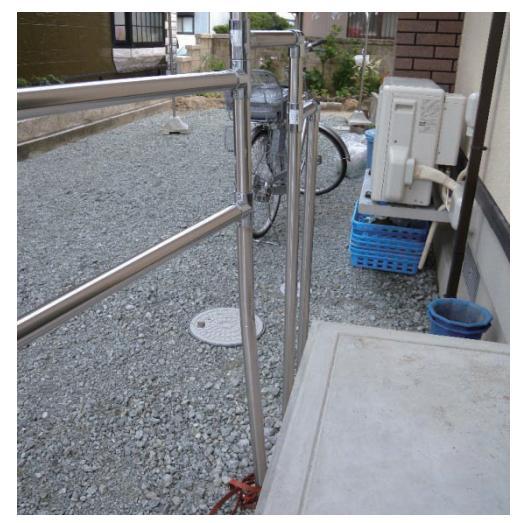
写真5.5.1-45 勝手口の手すりの損傷

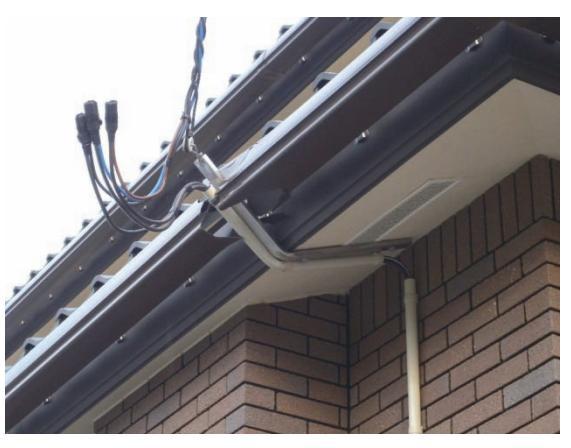
・電線に取り付けたワイヤの引張りによる雨樋の損傷(写真5.5.1-46)

写真 5.5.1-46 雨樋の損傷

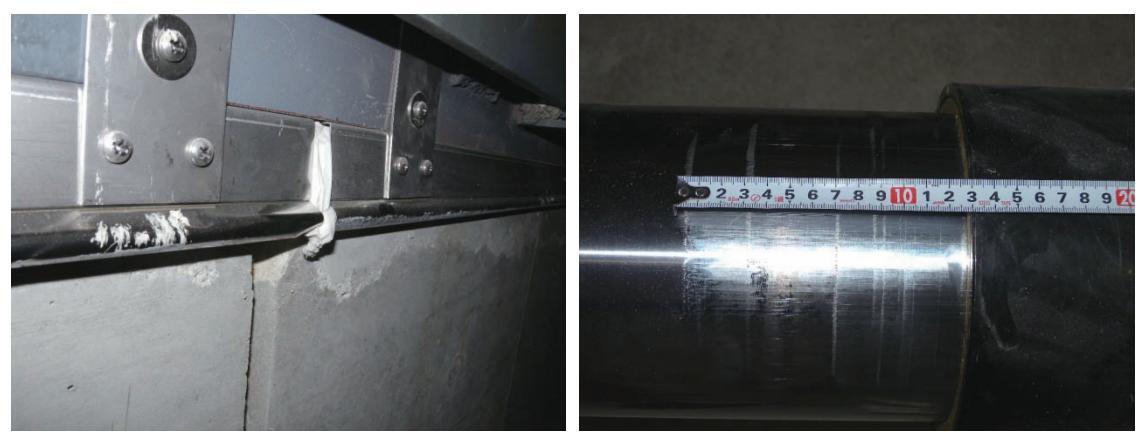
目視調査の結果、免震層内では鉛直方向のクリアランス部のシール材(ステンレスのプレート)が 若干はみ出している等の変状(写真 5.5.1-47)が見られたが、構造性能に影響はないものと考えられ る。また、オイルダンパーのシリンダ部に、地震時の免震層の変位によるものと思われる痕跡が 12cm 程度残っていた(写真 5.5.1-48)。

写真5.5.1-47 シール材のはみ出し

写真 5.5.1-48 オイルダンパーの変位跡

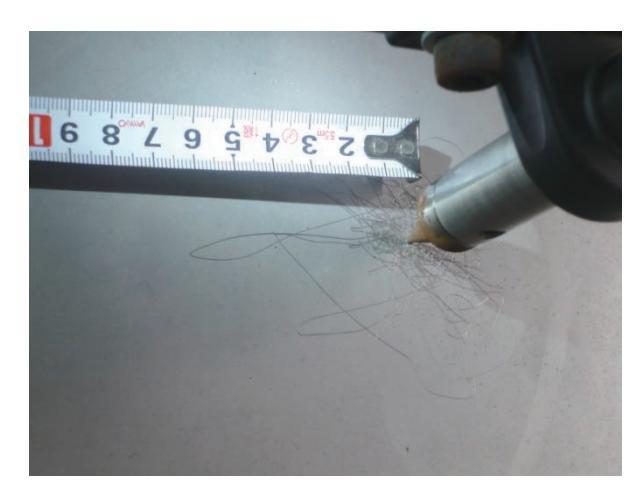
写真 5.5.1-51 罫書き式変位計の免震層変位記録

目視調査の結果、免震層周囲のエキスパンション部でのカバープレートの移動跡などが見られたが、 構造性能には影響ないものと考えられる。免震層内には罫書き式の変位計も設置されており、最大変 位は約 6cm 程度であった(写真 5.5.1-51)。

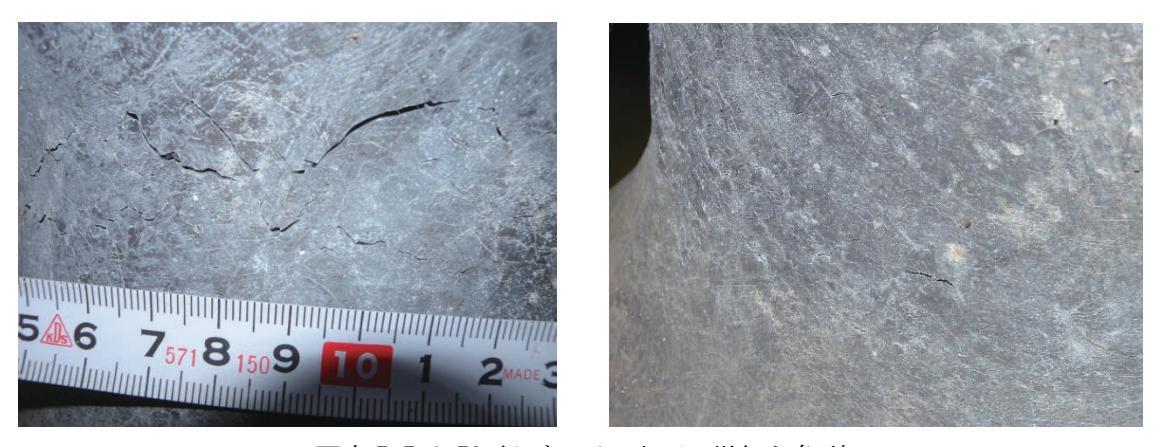
T建築物は、6階建ての基礎免震による鉄筋コンクリート造の共同住宅であり、免震層には積層ゴム、オイルダンパー及び鉛ダンパーが設置されていた。目視調査の結果、免震層内外には構造・非構造部分いずれについても変状は見られなかった。5.5.1.1 項の調査において、宮城県内の免震建築物においては鉛ダンパーの表面にひび割れが見られたことから、本建築物についても鉛ダンパーを重点的に調査したところ、主として屈曲部の表面に幅 1mm 以下程度の微細な亀裂が見られた(写真5.5.1-52)。このような亀裂は一つのダンパーに断続的に複数確認することができた。なお、深さについては確認できなかった。

写真 5.5.1-52 鉛ダンパー表面の微細な亀裂
