国総研資料 第680号

平成23年(2011年)東北地方太平洋沖地震による 仙台空港の舗装に関する被害報告

Report on Damages of Pavement at Sendai Airport due to 2011 Tohoku Region Pacific Coast Earthquake

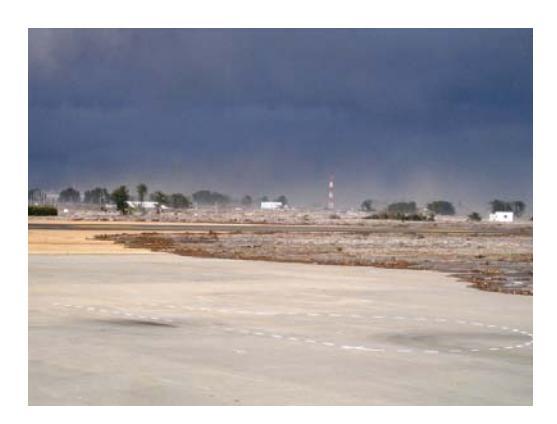
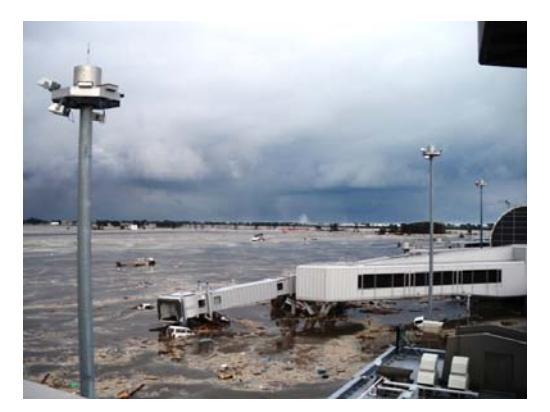
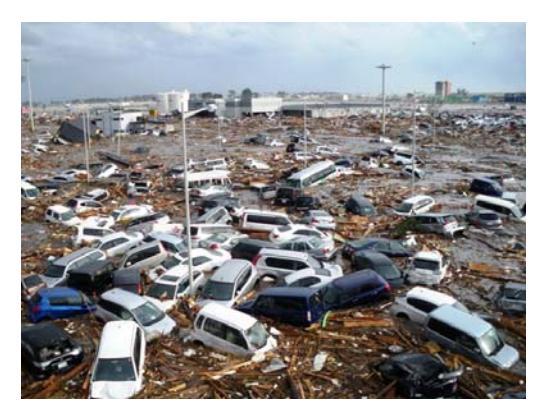
地震直後の14時47分頃,国土交通省東京航空局仙台 空港事務所の職員が空港内の緊急点検を開始したものの, 14時49分に宮城県沿岸に津波警報(大津波:6m)が発 表されたため,緊急点検を中止し,事務所庁舎へ避難し た.その後,15時14分に予想される津波高さが「10m 以上」に修正され,15時59分頃,津波が仙台空港に到 達した.写真-1に津波到達直後の,写真-2に津波が引い た後の仙台空港の状況を示す.

(c) 駐車場地区の状況 写真-1 津波到達直後の仙台空港の状況

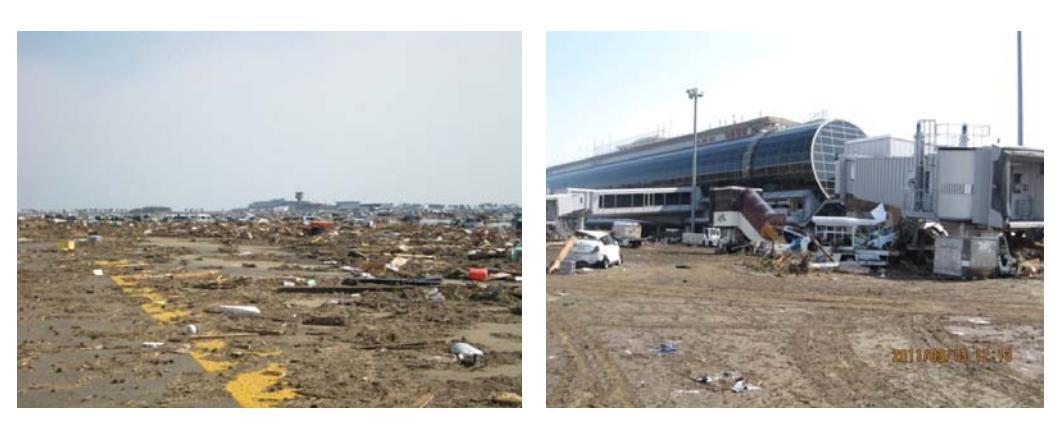
写真-2 津波が引いた後の仙台空港の状況

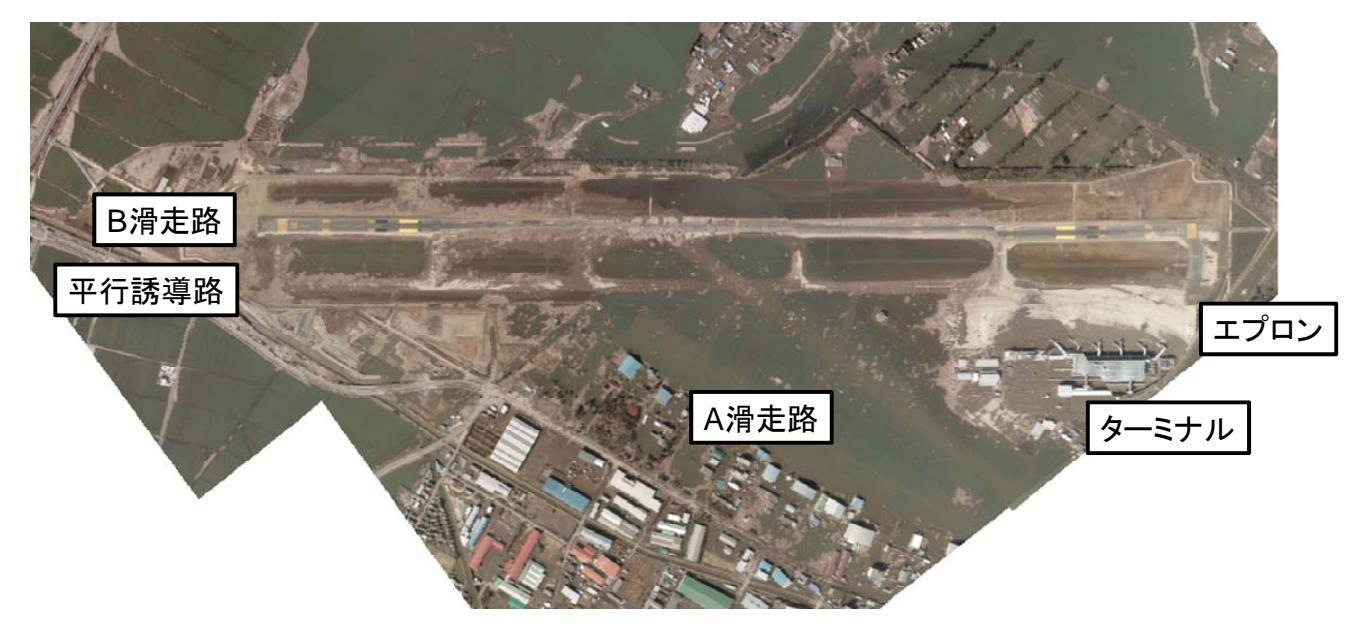
地震翌日の3月12日14時頃の仙台空港の状況を写真 -3に示す.この時点では,標高の高いB滑走路は既に舗 装面が露出しているものの,着陸帯及びA滑走路周辺が 水没していることがわかる.A滑走路周辺は空港内でも 標高が低いことから,水没した状態が長期間続いたもの と考えられる.

写真-3 仙台空港の状況(平成23年3月12日14時頃,国土地理院撮影)

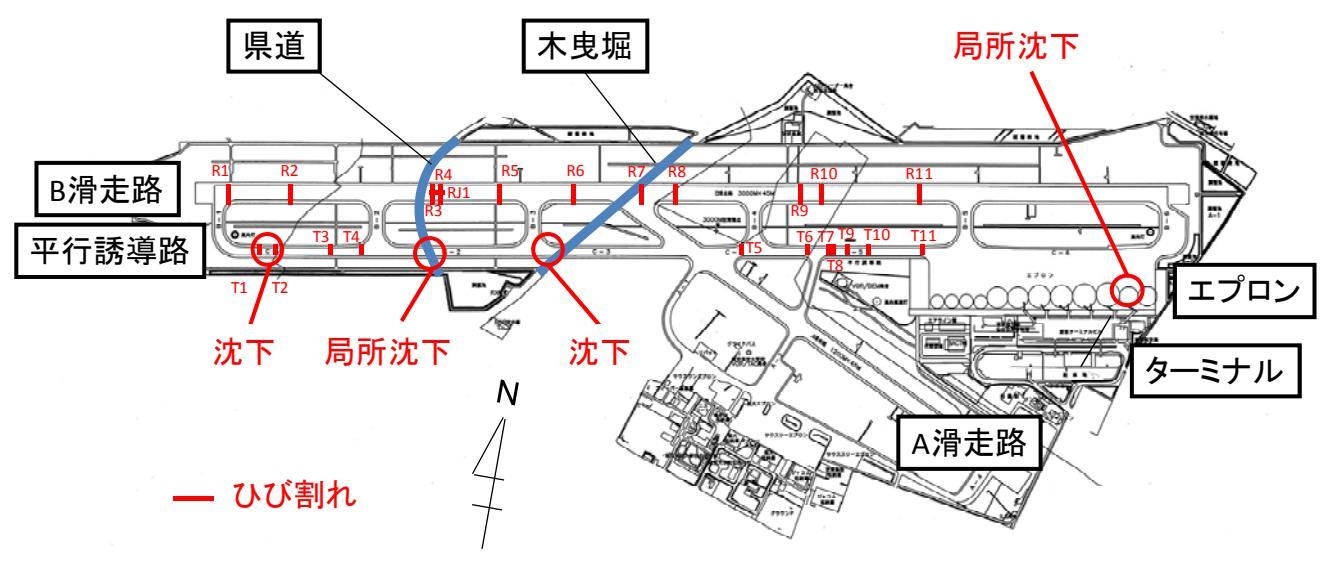
図-1 仙台空港全体図と舗装に関する被災状況

著者らは、3月21日から27日の間、滑走路、誘導路、 エプロンの舗装の目視調査、コアボーリング調査、FWD による非破壊舗装構造調査を実施した. 仙台空港の全体 図と被災状況を図-1に示す. 以降では、それぞれの被災 について詳述する.

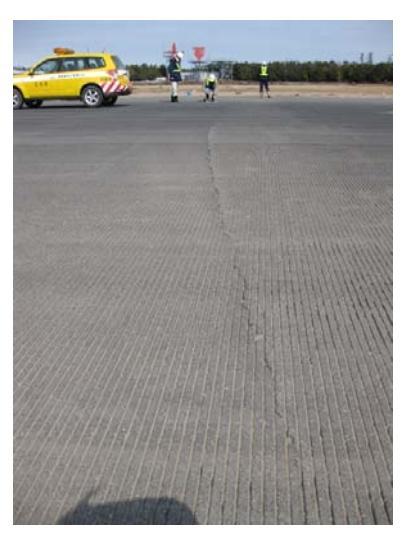
B 滑走路の目視調査を実施したところ,図-1 に示した 通り,計12本のひび割れが確認された(地震発生前に発 生していたと考えられるひび割れを除く).ひび割れの一 覧を表-1 に示す.ひび割れ幅は最大で5mm程度,段差 はひび割れ R10で5mm程度(写真-4)であり,航空機 の走行の支障になると考えられるひび割れは確認されな かった.また,ほとんどのひび割れは滑走路全幅にわた って横断方向に貫通していた.

写真-4 ひび割れ R10 の状況

各種調査の結果から,滑走路のひび割れ周辺部及び県 道周辺部の荷重支持性能及び走行安全性能については, 問題ないものと推測された.しかしながら,ひび割れを このまま放置することで雨水が舗装内部に浸透し,荷重 支持性能が低下する可能性があるため,暫定供用前に, アスファルト系のひび割れ充填剤を注入した.ひび割れ 充填剤により処理を実施した後の状況を**写真-7**に示す.

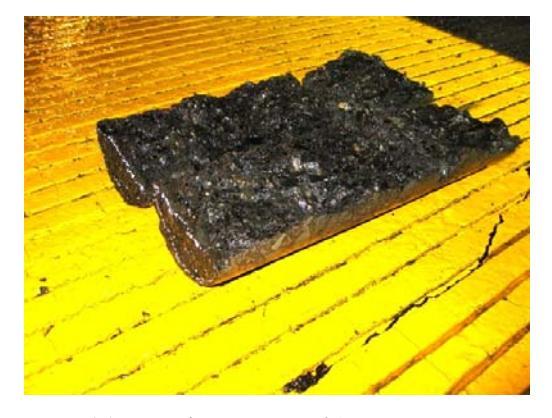
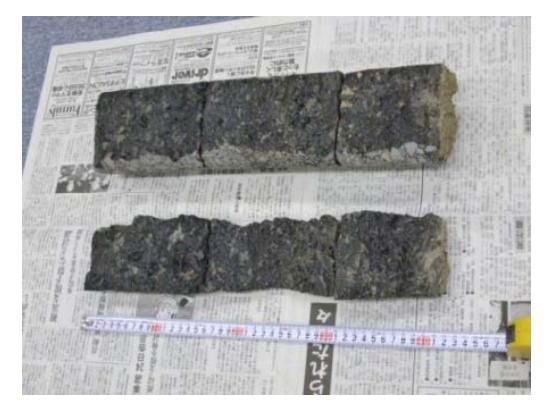
B 滑走路で確認されたひび割れのうち, R1, R10, R11 の三か所について, 直径 10cm のコアボーリングを実施 し,採取したコアを観察することでひび割れ深さを確認 した.採取したコアを写真-5 に示す.コアはアスファル ト混合物層(表層,基層,アスファルト安定処理上層路 盤)を貫通するまで採取したため,コアの長さは 36~ 56cm 程度であったが,どのコアにおいてもひび割れはア スファルト混合物層を貫通していることが確認された. また,ひび割れ断面は,アスファルト混合物内の骨材が 割れている状態にはなく,粗骨材間のアスファルトモル タルに沿ってひび割れが発生していた.

(a) ひび割れ R1 から採取したコア

(b) ひび割れ R11 から採取したコア写真-5 採取したコアの状況

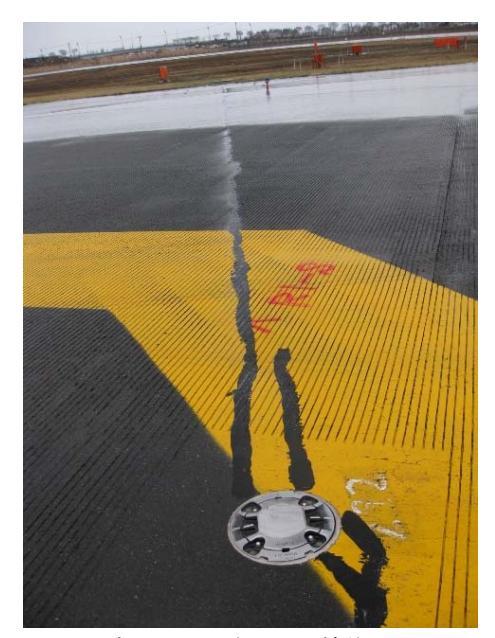
写真-7 ひび割れ R1 補修状況

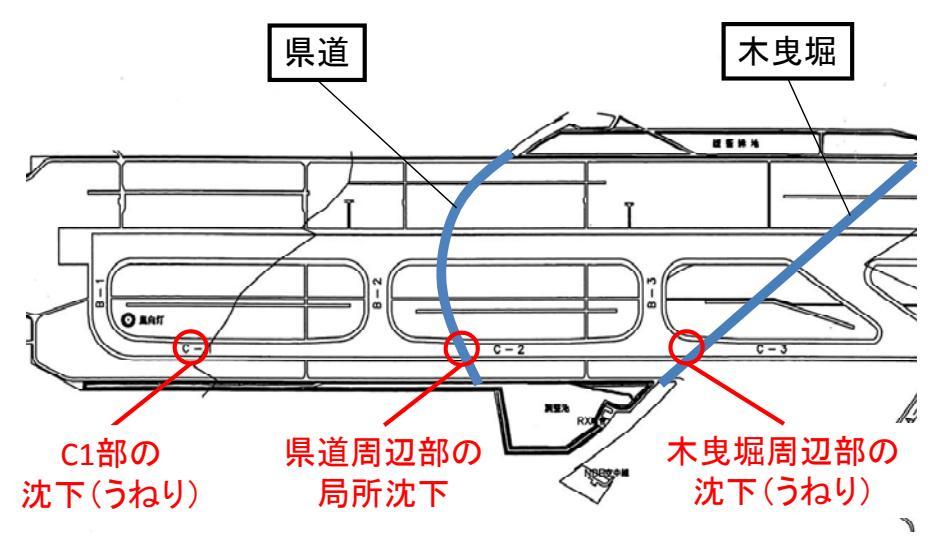
図-9 平行誘導路における沈下確認位置

平行誘導路及び取付誘導路の目視調査を実施したと ころ,図-1に示した通り,平行誘導路で計11本のひび 割れが確認された(地震発生前に発生していたと考えら れるひび割れを除く).ひび割れの一覧を表-4に示す. ひび割れ幅は最大で3mm程度であり,いずれのひび割 れにおいても段差は確認されなかった.また,ほとんど のひび割れは誘導路全幅にわたって横断方向に貫通して いた. また図-9に示すように,目視調査では①平行誘導路最 西のC1誘導路(以下,C1部),②空港の地下を南北に 縦断する県道と平行誘導路が交差する箇所(以下,県道 周辺部),③木曳堀と平行誘導路が交差する箇所(以下, 木曳堀周辺部)において沈下が確認された.沈下の状況 を写真-8に示す.

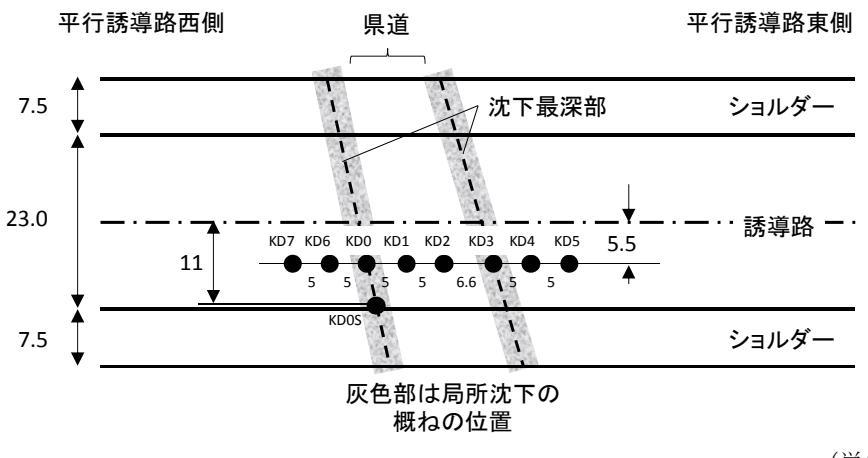
写真-8 に示す通り、C1 部及び木曳堀周辺部は沈下量 が小さく凹凸の波長が長いうねりであり、航空機の走行 には支障にならないと考えられた.一方、県道周辺部で は、図-11 に示すように県道のボックスカルバートに沿 って局所的に沈下しており、沈下量は誘導路帯およびシ ョルダーが大きく、これと比較して誘導路本体の沈下量 はやや小さい傾向が確認できた.沈下形状は未計測であ るものの,沈下の幅はボックスカルバートの両側とも5m 程度,沈下の深さはショルダーで数十cm程度であった. なお、写真-8 でショルダーの沈下深さを計測している様 子を示しているが、水平の基準としたアルミポールの長 さが沈下幅より短いため、沈下最深部の正確な深さは測 定できていない.この箇所は沈下が局所的且つ深いこと から、航空機の走行に支障があると考えられた.

図-11 県道周辺部における局所沈下発生位置および FWD 載荷位置

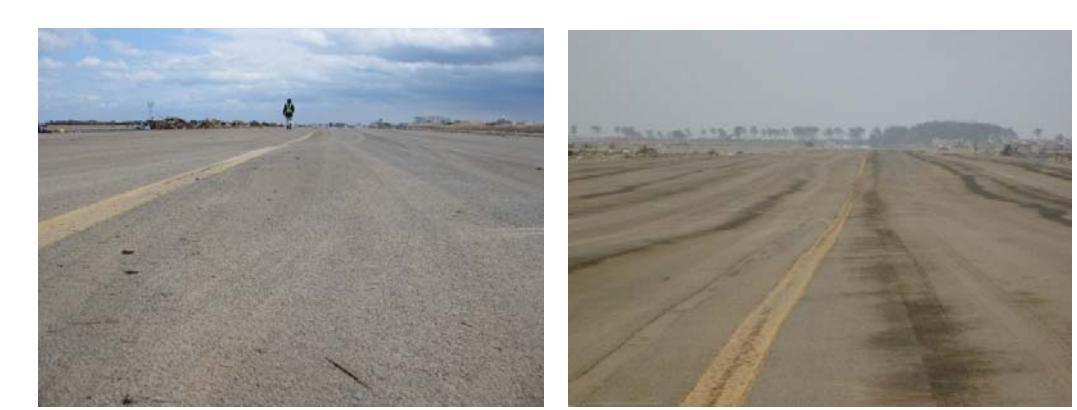
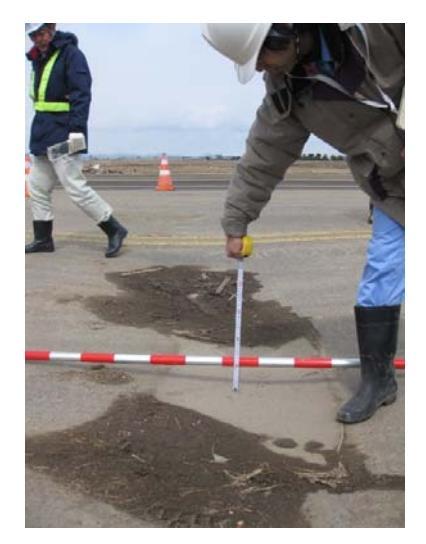
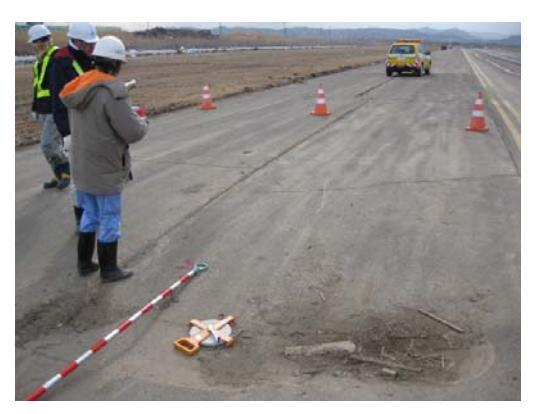
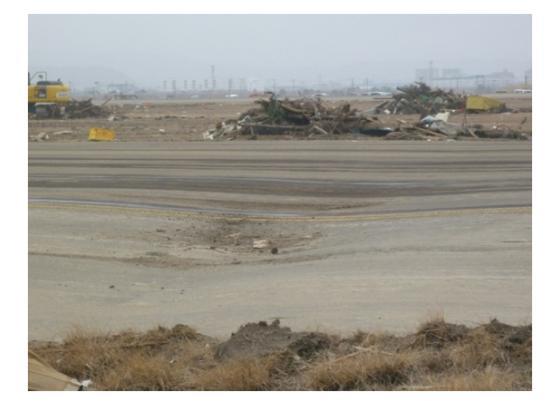
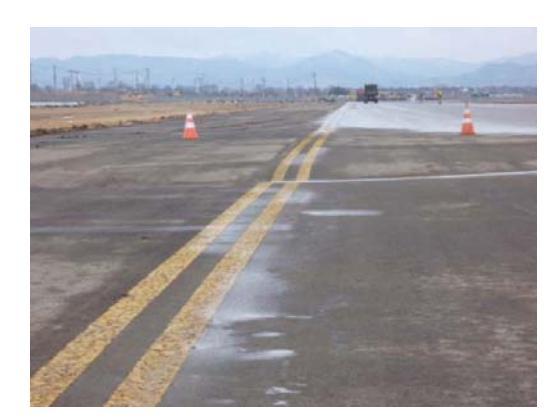
(a) C1 部のうねり

(b) 木曳堀周辺部のうねり

(c) 県道周辺部のショルダー

(d) 県道周辺部のショルダー

(e) 県道周辺部のショルダー(手前)と誘導路

(手前)と誘導路 (f)県道周辺部のショルダー(左)と誘導路写真-8 平行誘導路の局所沈下の状況

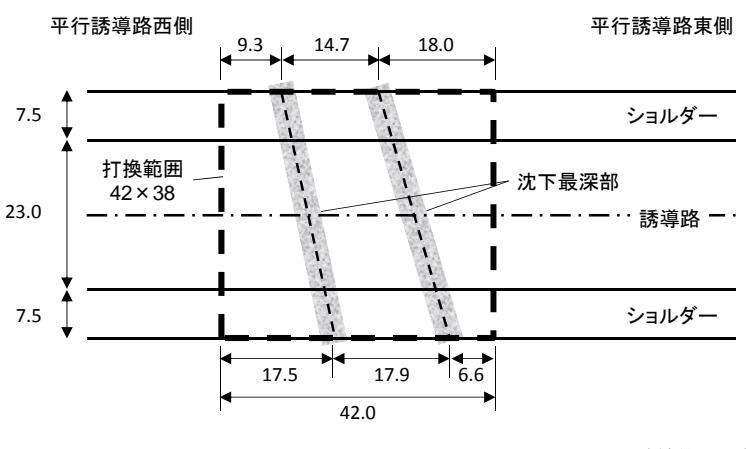
図-16 県道周辺部の打換範囲

県道周辺部における補正たわみを図-14 に,たわみ比 を図-15 に示す.ボックスカルバート両脇の沈下最深部 である KD0 及び KD3 ではたわみ比が 1.2 程度であり, KD0 よりもショルダーに近い KD0S では,たわみ比が 3.0 程度であった.目視における局所沈下量は,前述のとお り誘導路帯とショルダーでは誘導路本体より大きいこと から,ショルダーに近い KD0S では誘導路中心線に近い KD0 よりもたわみ比が大きくなったと考えられた.しか しながら,これら以外の箇所ではたわみ比は 0.6~0.8 程 度であることから,局所沈下の影響はボックスカルバー トの東西両脇に限定されると考えられた.

各種調査の結果から,県道周辺部については走行安全 性能及び荷重支持性能に問題があり,ひび割れ T7・T8 については荷重支持性能に問題があると考えられた.こ のため,これらの箇所については暫定供用前の3月30 日から4月10日にわたり,既設舗装を粒状下層路盤上面 まで切削し,アスファルト安定処理上層路盤 (15cm), 基層 (7cm),表層 (8cm)を舗設した.打換範囲の平面 図を図-16,図-17に,打換え実施の状況を写真-9,写真 -10に示す.また,他のひび割れについては滑走路と同 様に,暫定供用前にひび割れ充填剤による補修が実施さ れた.

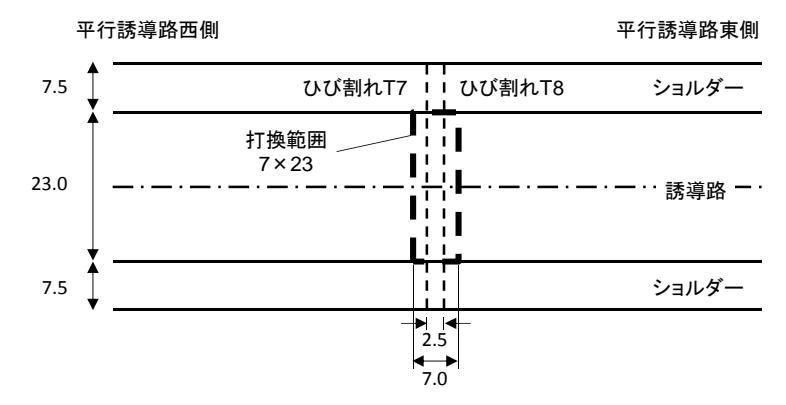
図-17 ひび割れ T7 及び T8 周辺部の打換範囲

たわみ比が大きいひび割れT8はひび割れT7から2.5m 程度しか離れておらず,過去に航空灯火用の埋設管等を 埋設した際に局所的に打換えられた舗装であると考えら れた.よって,ひび割れ T7 とひび割れ T8 の間について は,暫定供用後の航空機の走行により,局所的に荷重支 持性能が低下する可能性があるため,暫定供用前に上層 路盤まで切削し,舗装を打換えるのが妥当と考えられた. その他のひび割れについては,暫定供用後の当面の運用 に耐えるだけの荷重支持性能は確保されていると考えら れた.

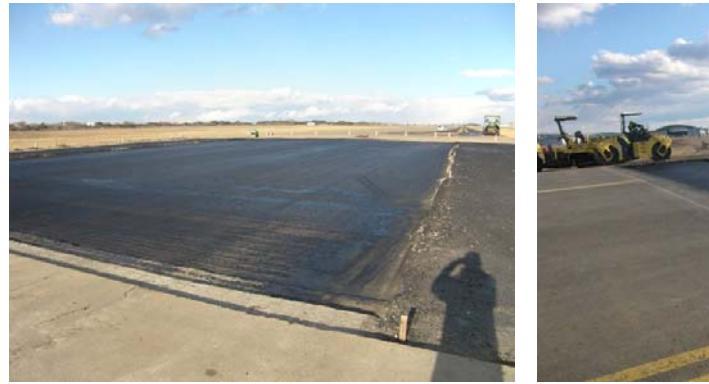
写真-9 県道周辺部の打換

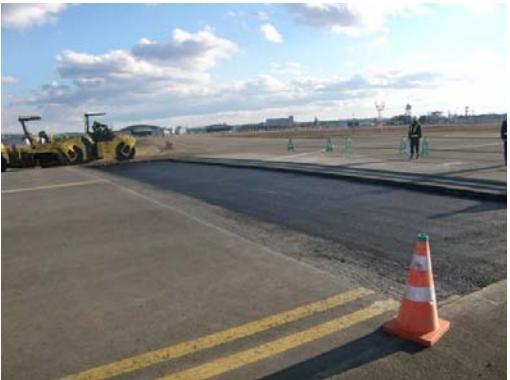
写真-10 ひび割れ T7 及び T8 周辺部の打換

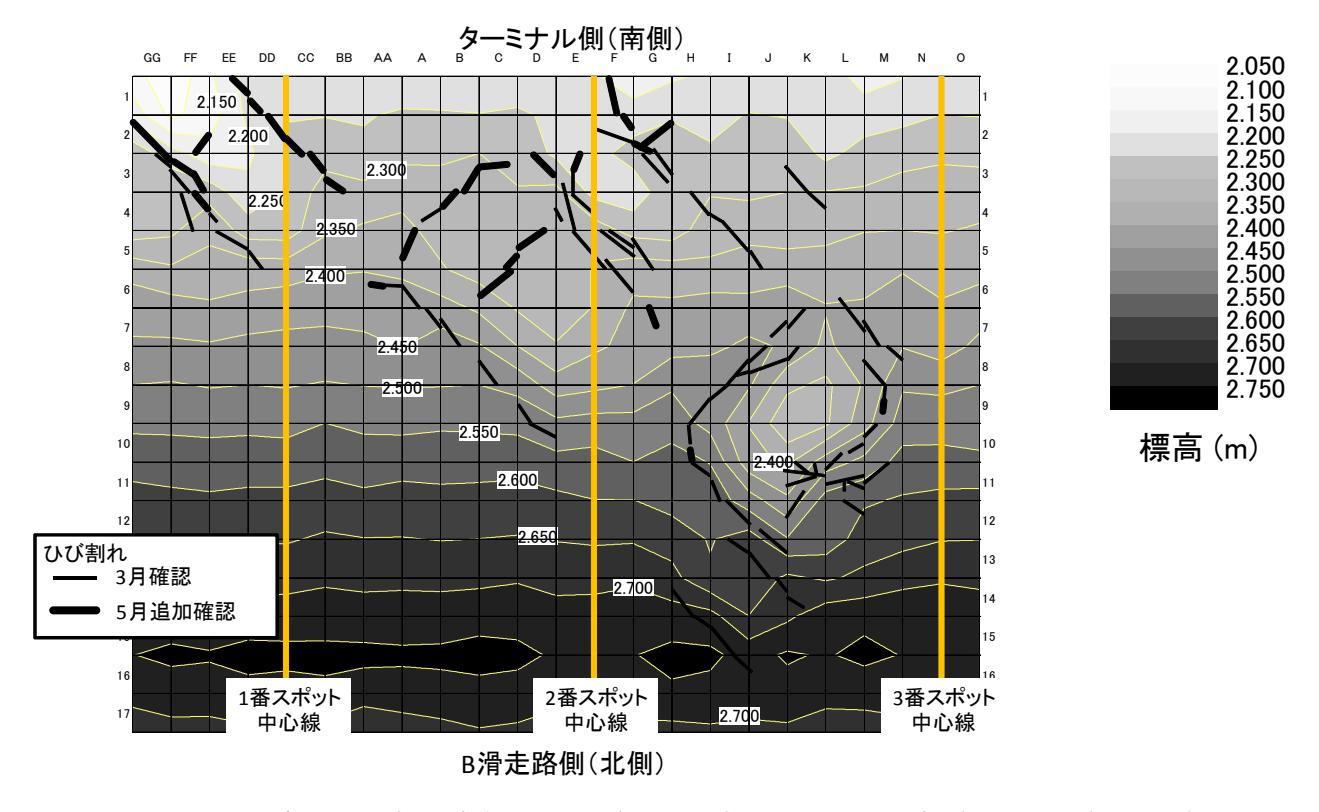
エプロンの目視調査を実施したところ,東側の1番, 2番,3番スポットにおいて多数のひび割れ及び局所沈下 が確認された.ひび割れの位置及びエプロンの高さを図 -18に,ひび割れの状況を写真-11に,局所沈下の状況を 写真-12に示す.エプロン高さは各コンクリート版の隅 角部において測量を行ったものである.

局所沈下部については、写真-12 に示すように、3 月 25 日夜間から 26 日早朝にかけての少量の降雨(累計降 水量10mm以下)によって水たまりが発生する状況であ った.このエプロンでは、図-18 における 15 列と 16 列 の版の目地を境としてターミナル側及び B 滑走路側に向 けてそれぞれ 0.5%の下り勾配が確保されていたが、図 -18 を見ると、1 番スポット東側付近、2 番スポット中心 線付近および 2 番スポットと3 番スポットの中間におい て大きく沈下していた.

コンクリート版に発生した多数のひび割れは局所沈 下部周辺に集中していたことから,これらのひび割れは 地震動により発生したものではなく,地盤が液状化し, 版が大きく局所沈下したことに起因して発生したと考え られた.

図-18 ひび割れとエプロン高さの平面図(升目は一枚のコンクリート版(7.5m×7.5m)を示す)

各種調査の結果から,1番,2番,3番スポット周辺は 荷重支持性能及び走行安全性能に問題があると考えられ た.破損の状況から,これらの性能を回復させるために はコンクリート版を打換する必要があると考えられたが, 暫定供用までにこれらの版を打換することは極めて困難 であるため,1番,2番,3番スポットは当面閉鎖し,暫 定供用後,コンクリート版の打換を行うのが妥当と考え られた.

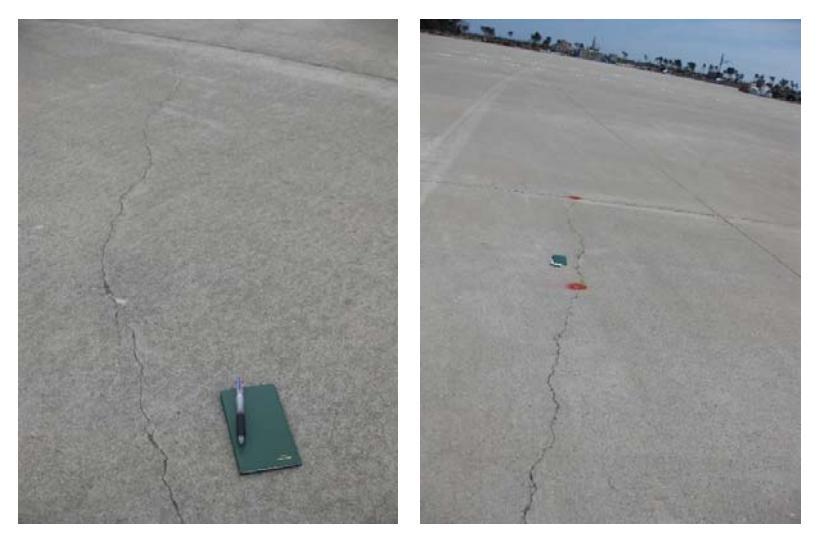
ひび割れ幅は最大で 3mm 程度であり、いずれのひび 割れにおいても段差は確認されなかった. また、コンク リート舗装の目地についても段差は確認されなかった.

写真-11 ひび割れの状況

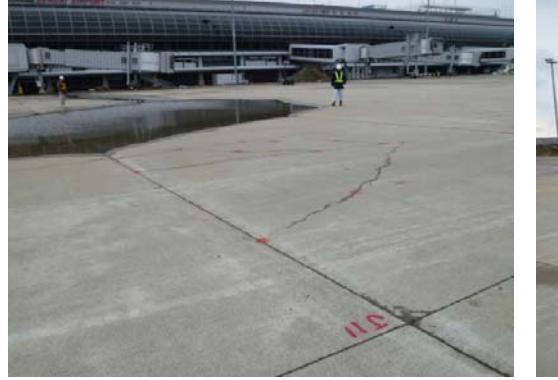
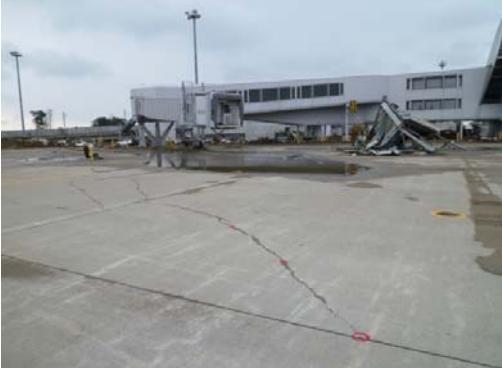
(a) 図-18のJ12からK11側を撮影
 (b) 図
 写真-12 局所沈下の状況

(b) 図−18 の G6 から F5 側を撮影 下の状況

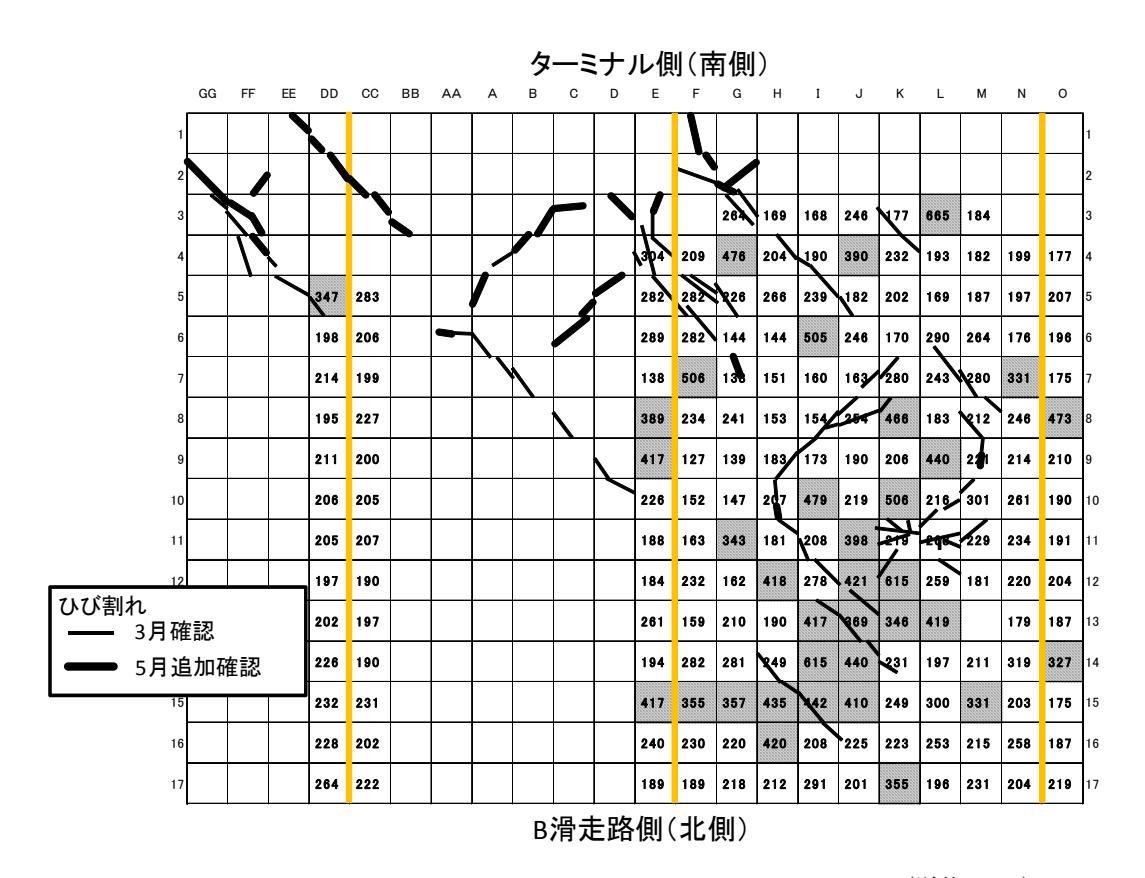
版中央部で実施した FWD 調査の結果として,標準荷 重を 200kN として補正した D_0 たわみを図-19 に示す.図 では,補正たわみが解析たわみ(版厚 42cm,路盤支持力 係数 70MN/m³, FWD 載荷荷重 200kN, FWD 載荷版直径 30cm の条件で二次元有限要素解析プログラム CPfor⁴⁾に より解析した D_0 たわみである 320µm)を超過した版に ついては網掛で示している.補正たわみは2番スポット と3番スポットの局所沈下部周辺で非常に大きいが,こ の原因としては,液状化に起因する空洞がコンクリート 版下に存在していることが考えられた.

図-19 FWD 調査位置と補正たわみ(升目は一枚のコンクリート版(7.5m×7.5m)を示す)

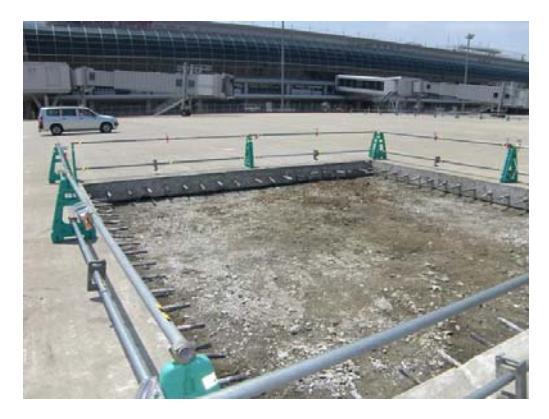
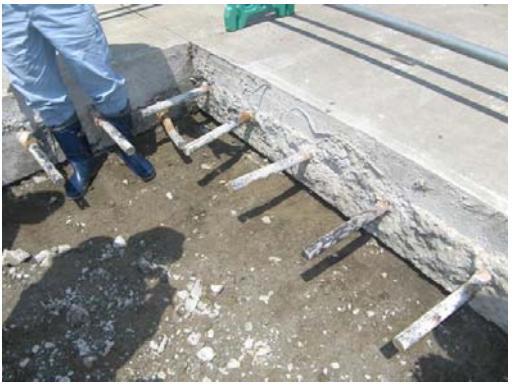
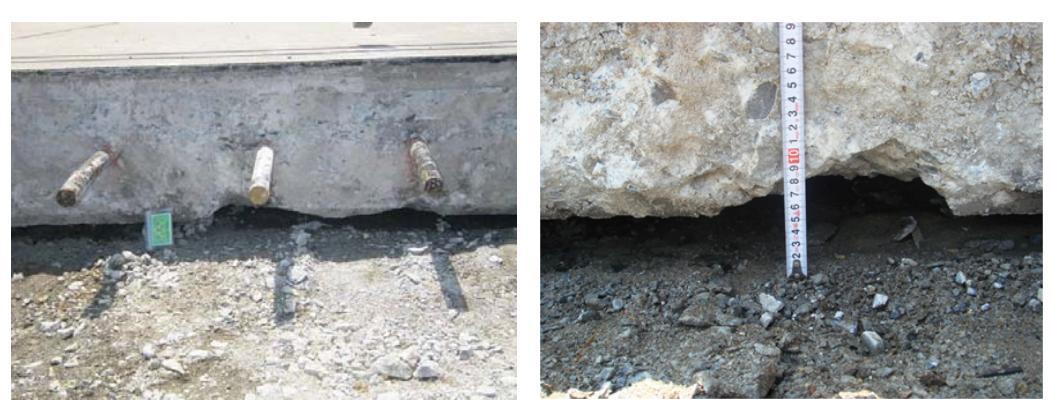
グを実施したところ, F3 で 7cm, K9 で 20cm 程度の空洞 が確認された.また, K9 については版を撤去して状況を 確認した.撤去後の状況を写真-13 に示す.

(a) コンクリート版撤去状況

(b) 隅角部の状況

(c) 目地部の状況
 (d) 目地部での空洞厚計測
 写真-13 コンクリート版下の空洞の確認

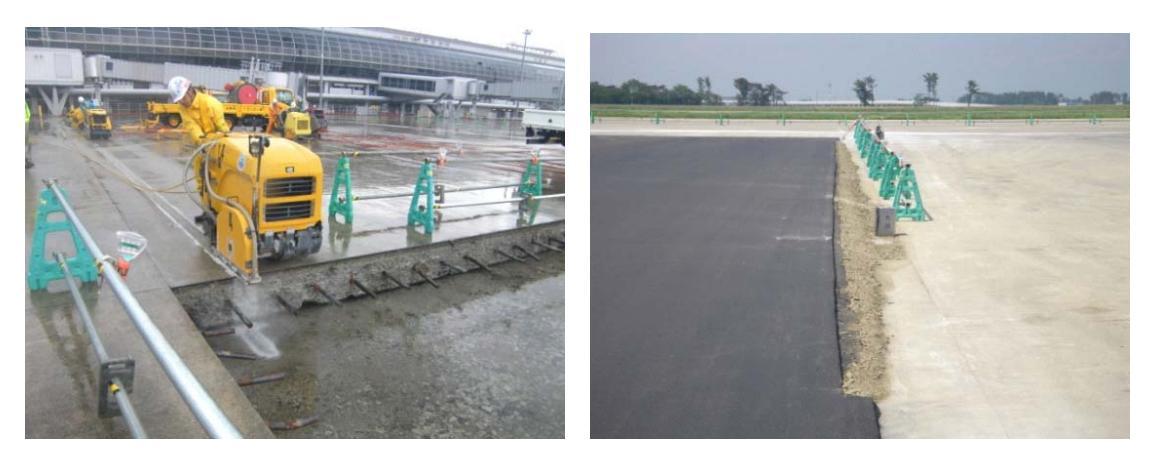
(a) カッターによる版切断 **写直-1**4

初断 (b) 舗設後 写真-14 3番スポットの暫定復旧作業

この調査の後、3番スポットについては、7月25日に 予定されていた国際線臨時便就航開始に間に合わせるた め、写真-14 に示すようにカッターによりコンクリート 版をサイコロ状に切断することで人為的に落下(落下し ない版は、切断後にタイヤローラを走行させることで落 下)させることで空洞を埋め、その上にアスファルト混 合物を舗設して暫定復旧させた.
