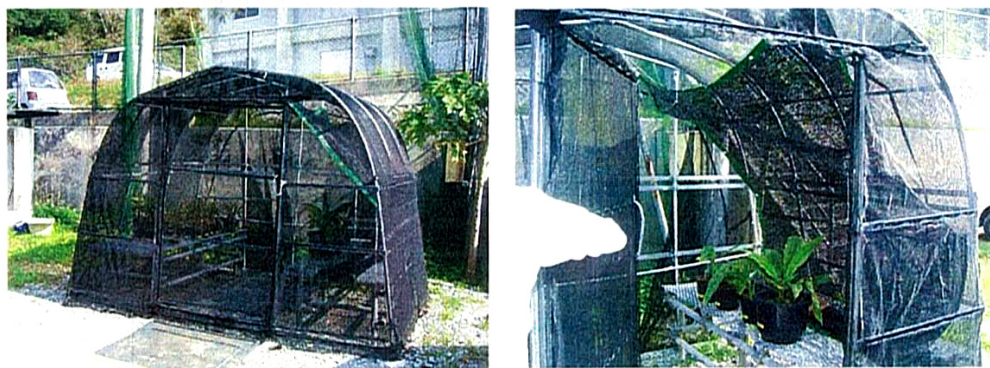
写真－植物 54－1 仮置き地（貴重種仮置きハウス）の状況  
（左：外観、右：管理中の植物の状況）

移植から 1 ヶ月間週 1 回ずつ、観察を行った。  
全体として衰退傾向にあったが、冬季は古い株の部分が推定する時期にあたるので、移植個体が特に異常な状態にあるとはいえないと判断された。

平成 16 年 7 月 12 日に掘り取りを行い、気候が穏やかになってから移植を行うこととした。  
平成 16 年 10 月 25 日に実施。31 個体を移植した。

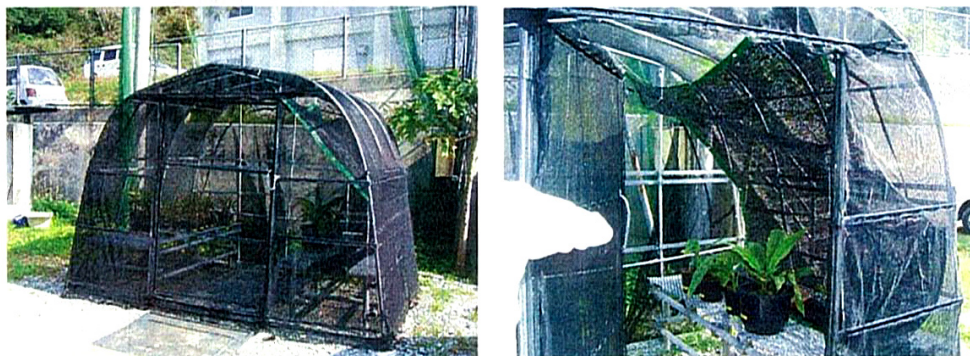
写真－植物 55－1 仮置き地（貴重種仮置きハウス）の状況

移植から 1 ヶ月間週 1 回ずつ、観察を行った。  
全体として衰退傾向にあったが、冬季は古い株の部分が推定する時期であり、バルブ（茎の太った部分）には活力があるように見受けられたため、移植個体が特に異常な状態にあるとはいえないと判断された。

事前に掘り取りを行い、仮置きをしたのち移植を行った。  
平成 16 年 10 月 26 日に移植実施、6 個体を移植した。

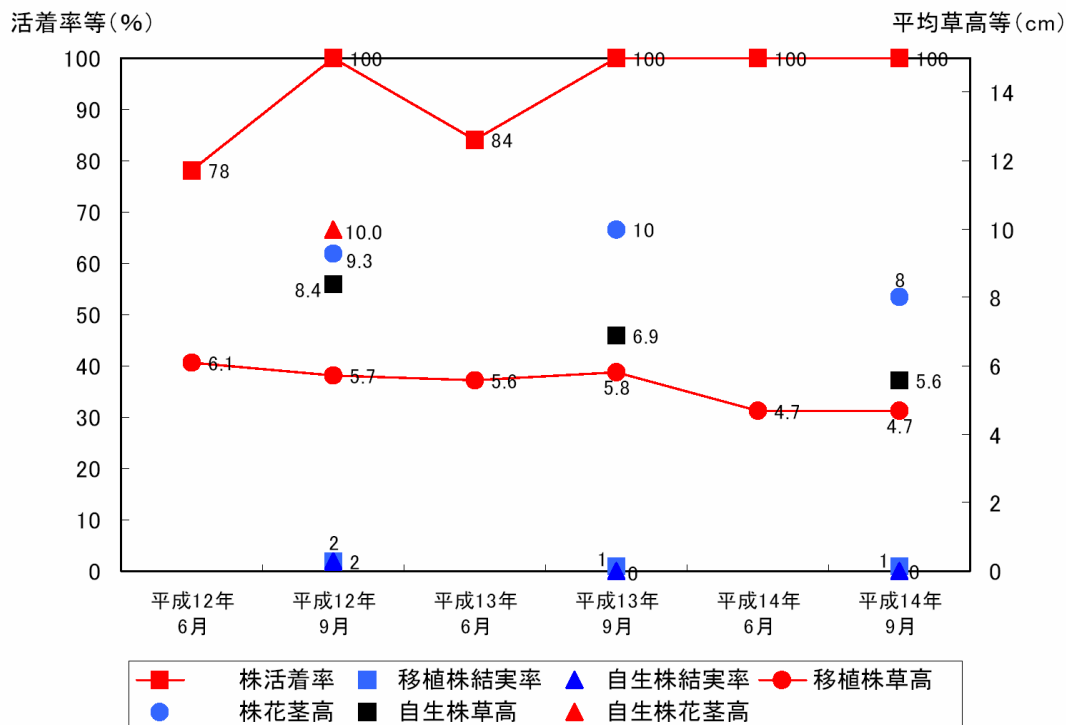
図一植物 56-1 活着状況

| 調査結果： | 本種については、6 月から 9 月にかけて枝条を増加させ、冬季に減少するが、翌年にはまた増加する傾向が見られる。健康状態もほとんどが A と判定されている。自生株の結実が確認されなかったにも係わらず、移植株の結実が確認、生育状態が安定していると考えられる。 |

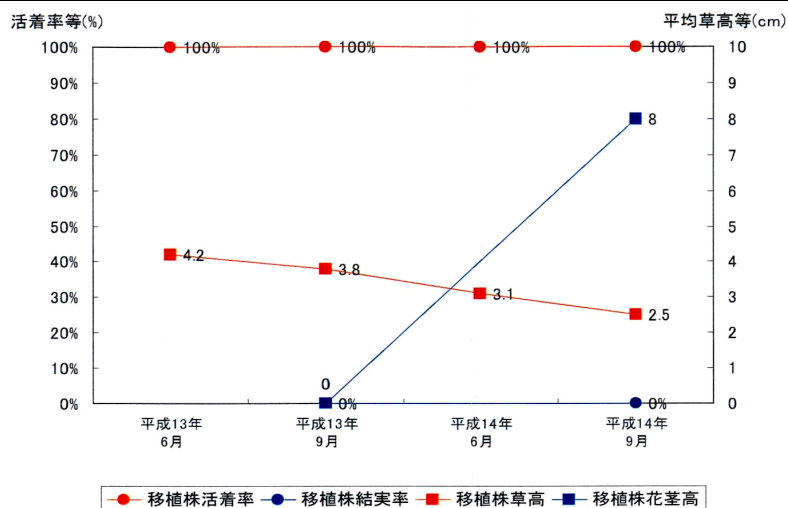
図一植物 57-1 活着率の変化等

本種については、計20株の移植を行ったが、移植後、株の増加傾向が認められている。健康状態についても、全てがAに判定されており、順調に生育しているものと考えられる。

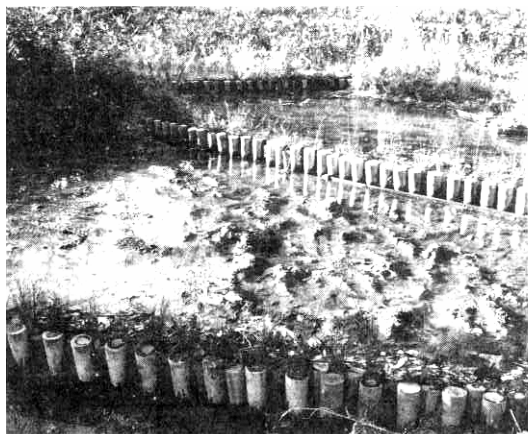
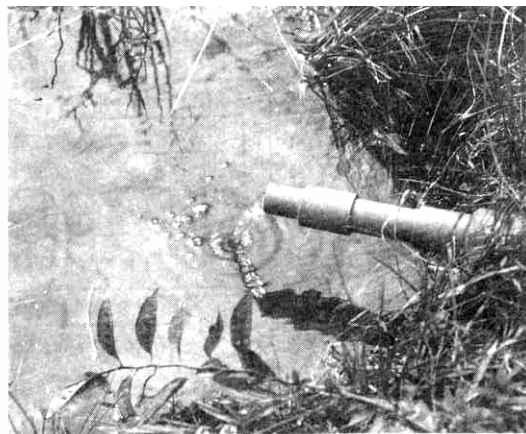
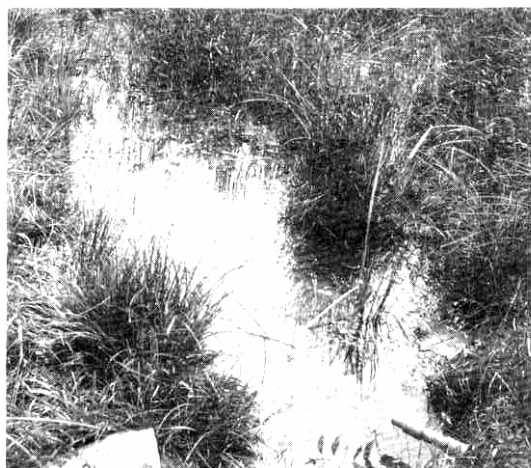
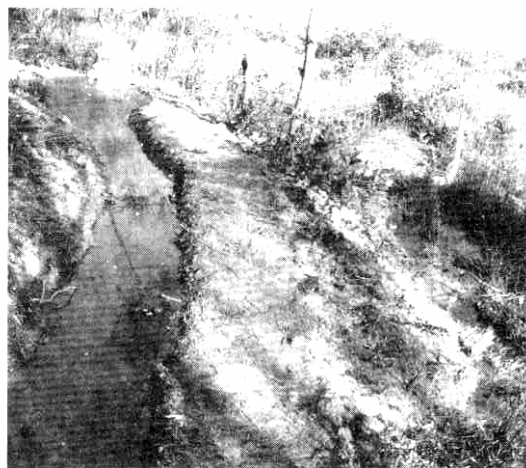
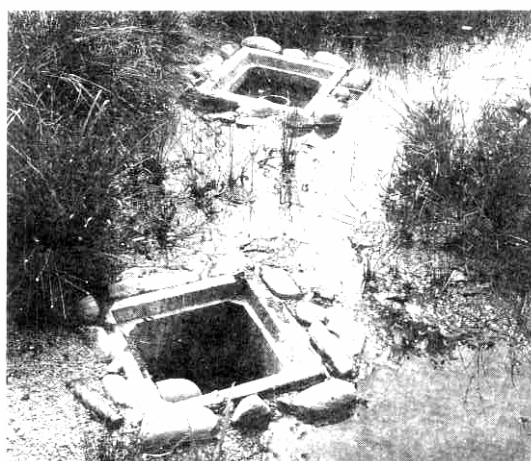
写真－植物 58－1 移植地の状況

木杭で堰を作り、階段状にした地形

口径で水量を調節する給水パイプ

水源確保のための小規模なため池

湿原に水を供給する水路

水位を一定にするための排水枡

上流からの土砂の流入を防ぐ  
ふとん籠の動水路

豪雨時の洪水の流下や、土砂の流入によって湿原が破壊されるのを防ぐために、湿原の上流部にふとん籠による堰と導水路を設置した。

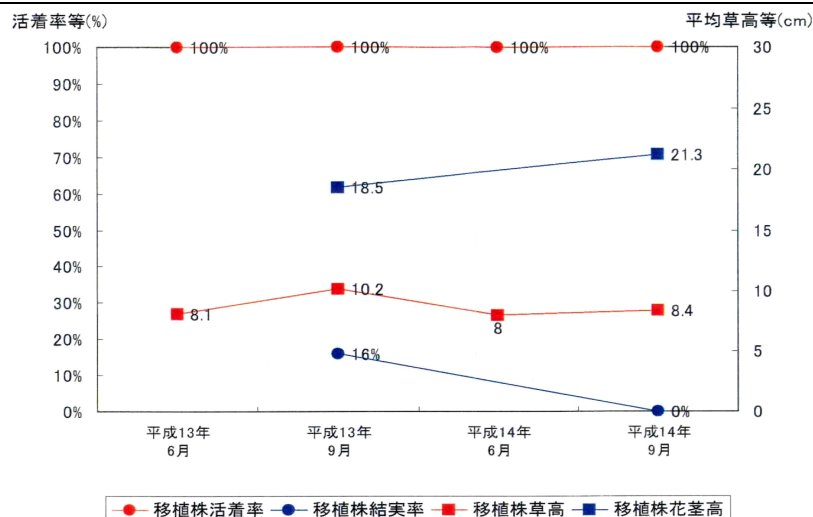
図—植物 59—1 活着率の変化等

本種については、計17株の移植を行ったが、移植後、株の増加傾向が認められている。

健康状態についても、全てがAに判定されており、順調に生育しているものと考えられる。

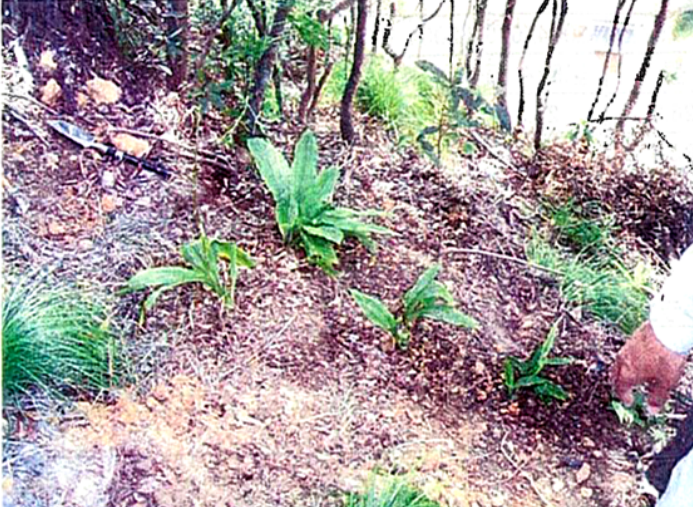
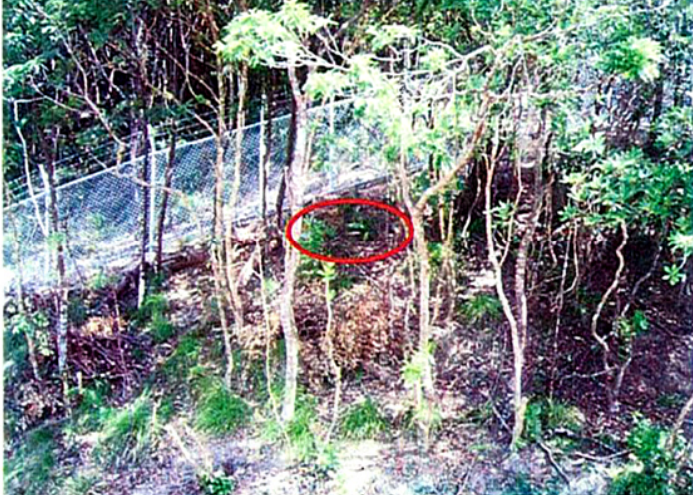
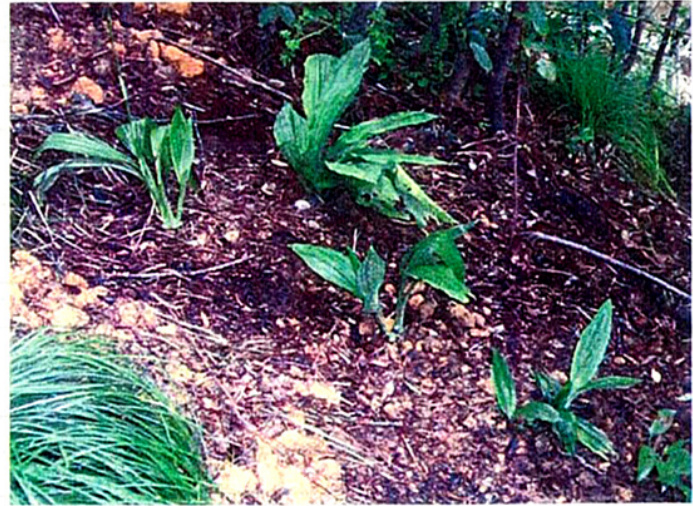
写真-植物 60-1 移植先の状況 (移植時：上、中、移植1週間後：下)

| | <p>平成16年5月13日(木)</p> <p>貴重植物仮置きハウスより</p> <p>カクチョウラン3個体と</p> <p>ツルラン1個体を自生地に</p> <p>近い箇所に植え付けた。</p> <p>植付けの状況</p> |
| | <p>平成16年5月13日(木)</p> <p>植付け完了の状況(遠景)</p> |
| | <p>平成16年5月21日(金)</p> <p>ツルラン、カクチョウラン移植地。</p> <p>5月13日にツルラン1株、</p> <p>カクチョウラン3株の移植を</p> <p>行った箇所。4株とも生育は</p> <p>良好であった。</p> |

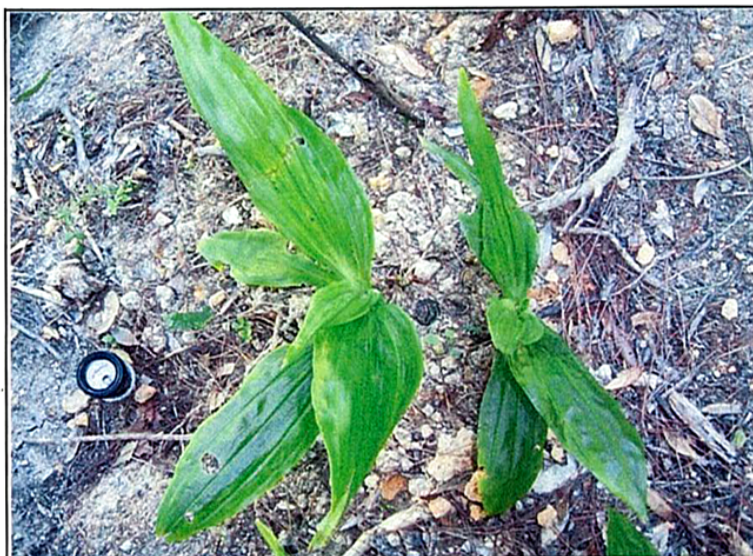
写真左が移植個体、右は移植後

新しく出てきた株。
