| 共通の損傷 | ②⑩ 漏水・滞水 | 1 / 19 |

# (Ⅰ) 一般的性状・損傷の特徴

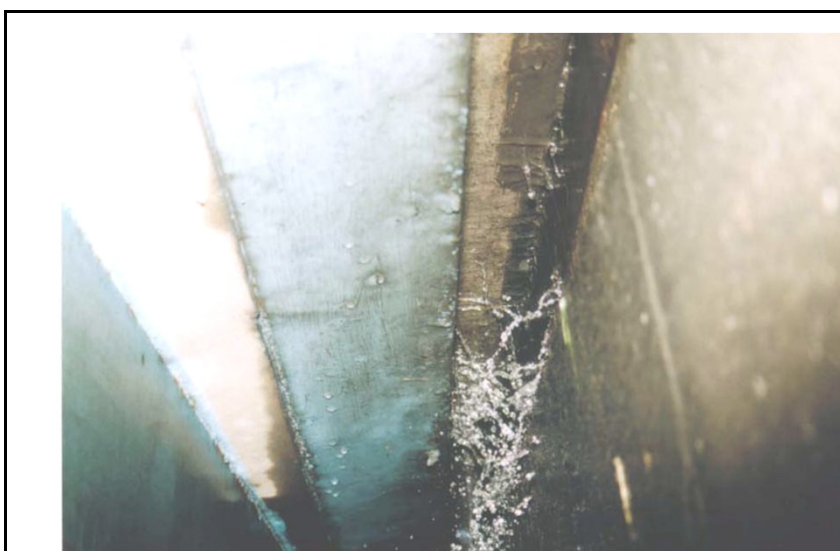
写真番号 20.1.1

伸縮装置から漏水が生じた例

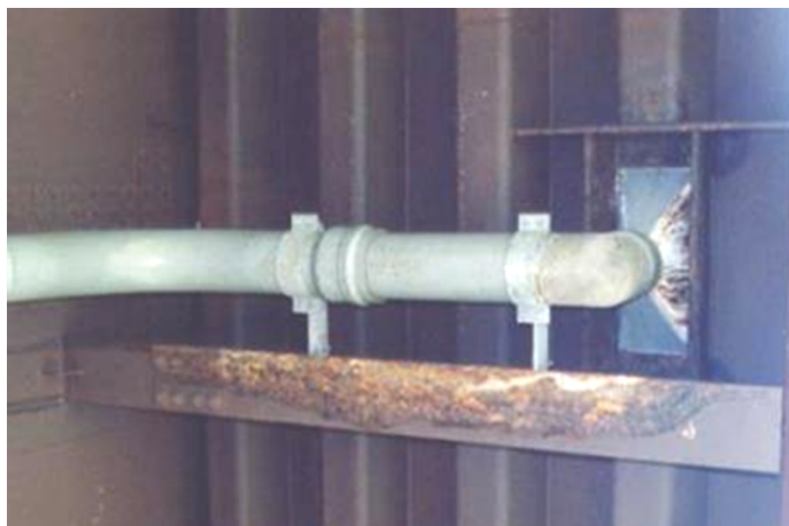
写真番号 20.1.2

排水柵と床版の間から漏水が生じた例

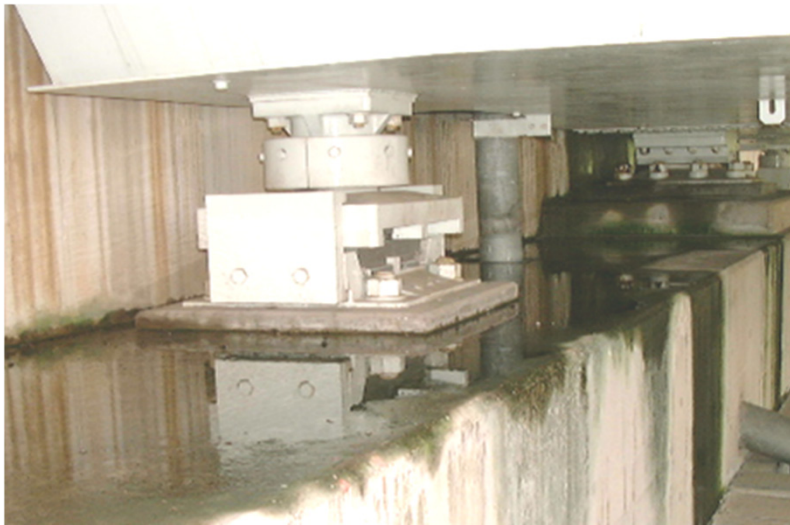
| | 写真番号 | 20.1.3 |

| | 橋座に滞水した例 | |

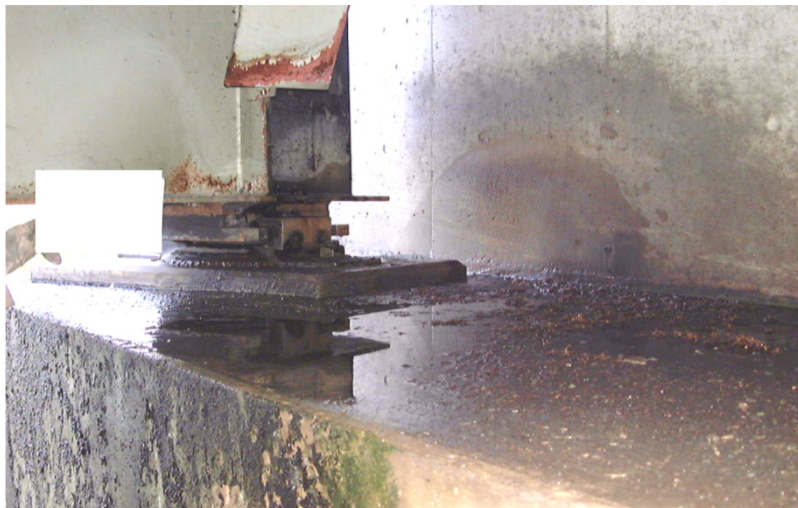
| | 写真番号 | 20.1.4 |

| | 橋座に滞水した例 | |

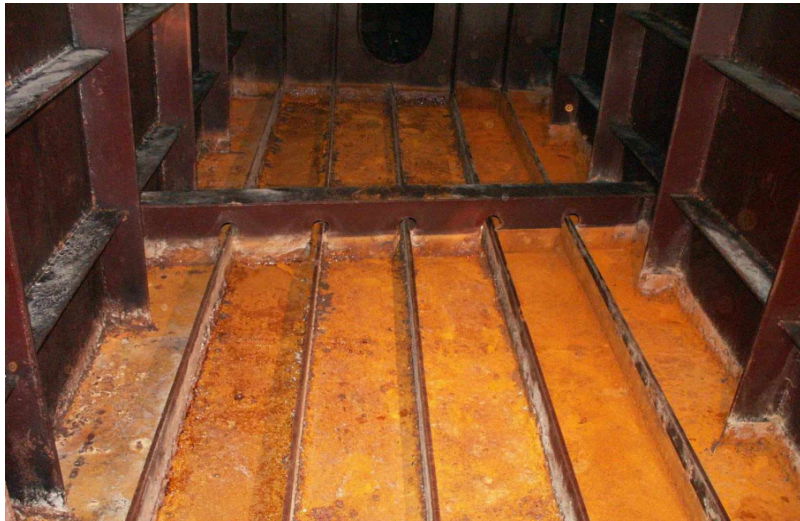
| | 写真番号 | 20.1.5 |

| | 箱桁内部に滞水した例 | |

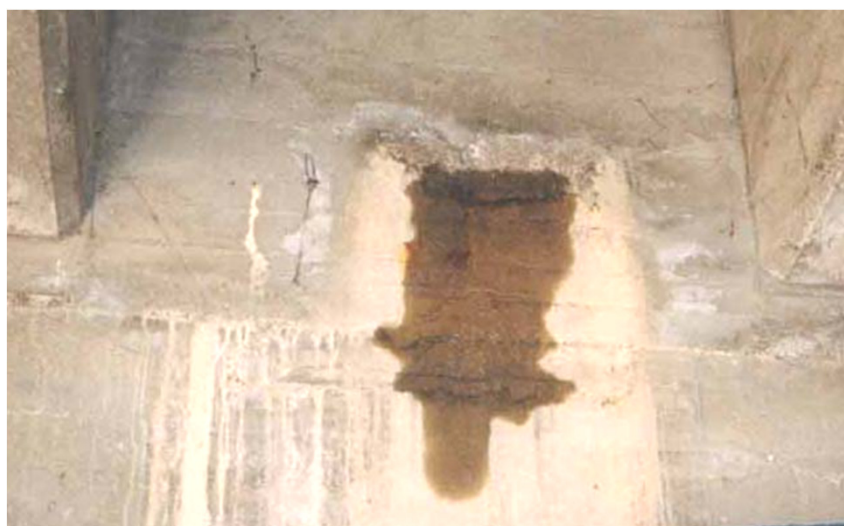
写真番号 20.2.1

橋台のコンクリート欠損部から漏水している。

「ひびわれ」、「剥離・鉄筋露出」、「漏水・遊離石灰」の3項目で扱う。

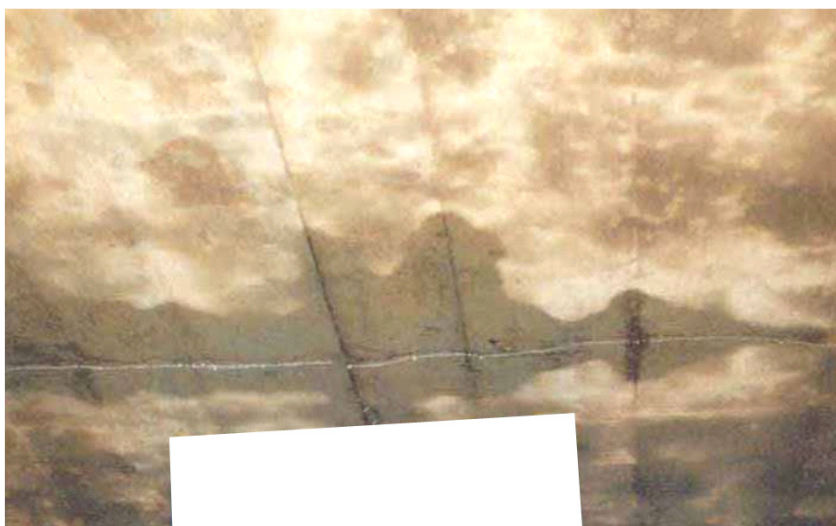
写真番号 20.2.2

コンクリート床版のひびわれから漏水している。

「床版ひびわれ」と「漏水・遊離石灰」の2項目で扱う。

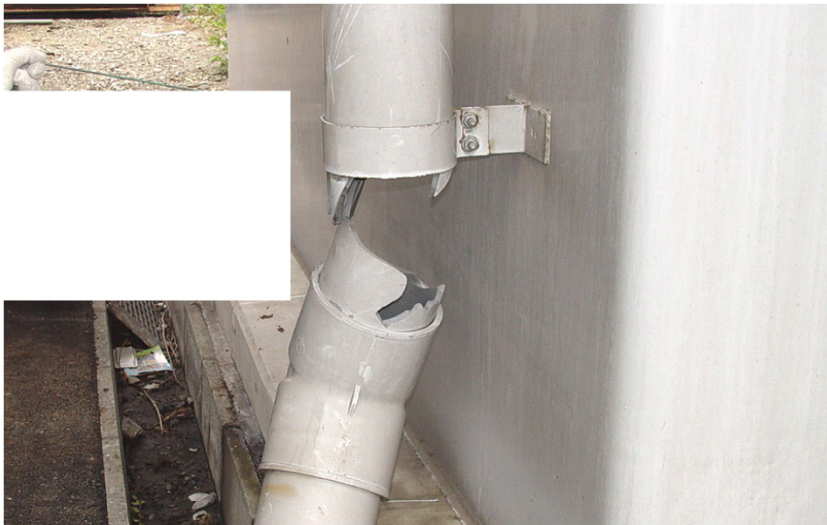
| | 写真番号 | 20.2.3 |

| | 説明<br>排水管が破損している。<br><br>「変形・欠損」としてのみ扱う。 | |

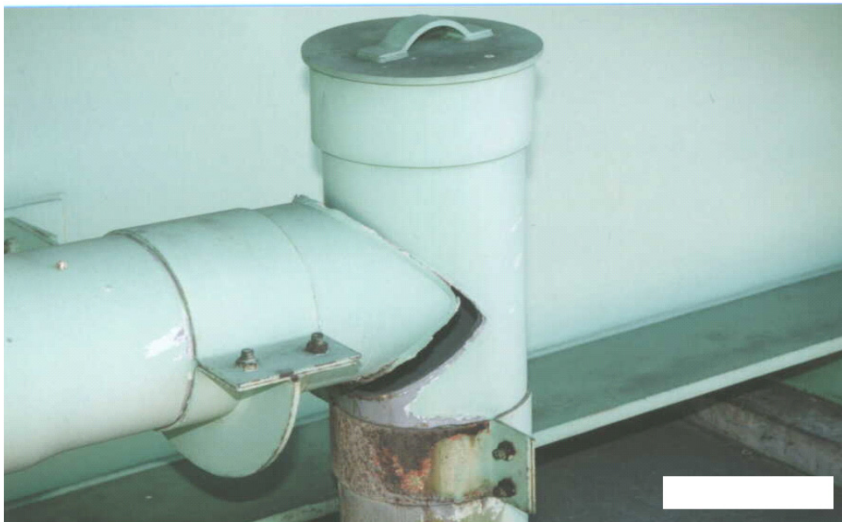
| | 写真番号 | 20.2.4 |

| | 説明<br>排水管が破損している。<br><br>「破断」としてのみ扱う。 | |

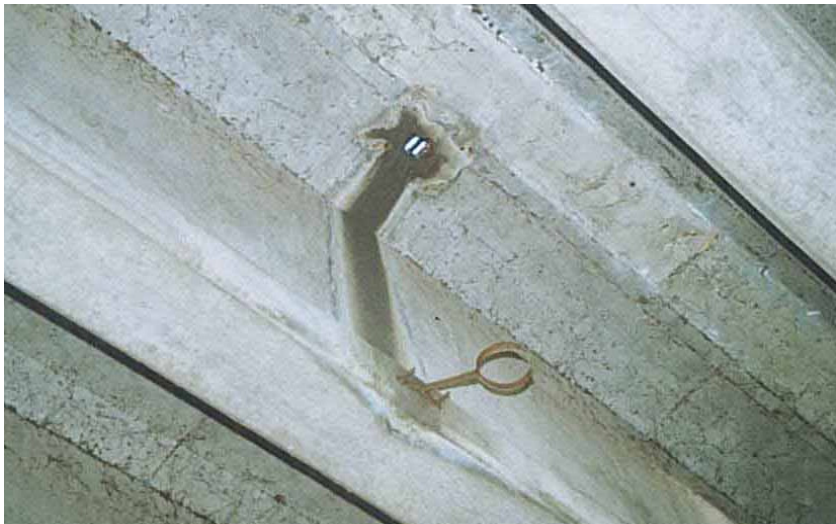
| | 写真番号 | 20.2.5 |

| | 説明<br>排水管が脱落している。<br><br>排水管固定用ボルトの「ゆるみ・脱落」として扱うとともに、「漏水・滞水」として扱う。 | |

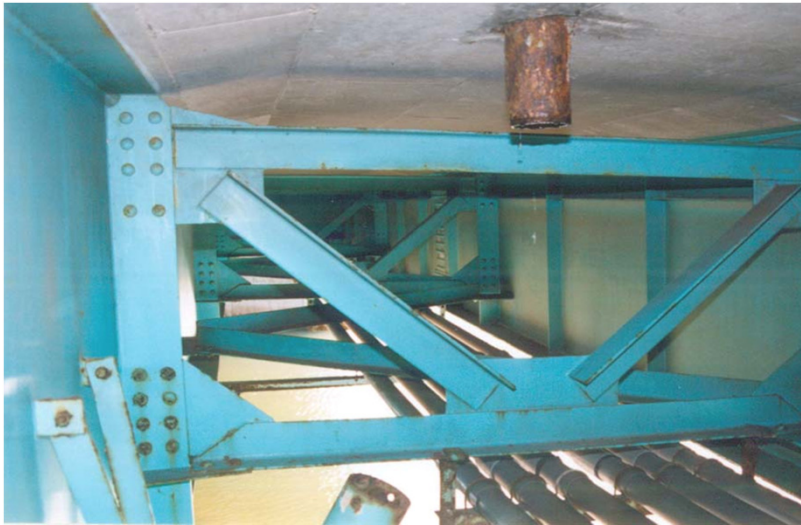
| | 写真番号 | 20.2.6 |

| | 説明 | <p>排水管が腐食を伴い脱落している。</p> <p>排水管固定用ボルトの「ゆるみ・脱落」と「腐食」の2項目で扱う。</p> |

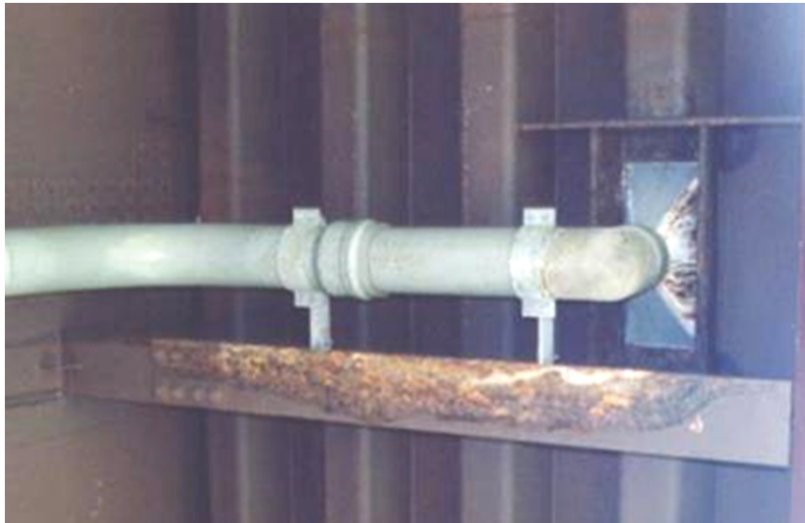
| | 写真番号 | 20.2.7 |

| | 説明 | <p>排水桟と床版の間からの漏水により、横リブが腐食している。</p> <p>「漏水・滞水」と「腐食」の2項目で扱う。</p> |

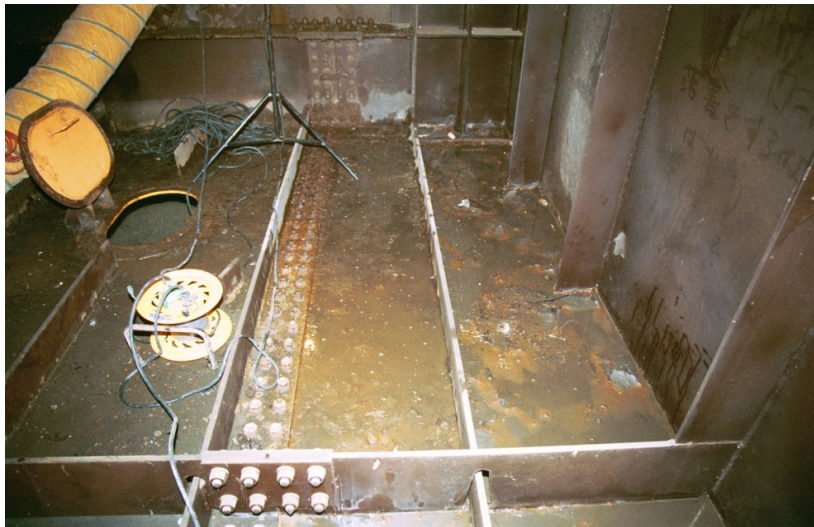
| | 写真番号 | 20.2.8 |

| | 説明 | <p>伸縮装置からの漏水が桁端の開口部から浸入し、箱桁内部下フランジに滞水と腐食が生じている。</p> <p>「漏水・滞水」、「防食機能の劣化」、「腐食」の3項目で扱う。</p> |

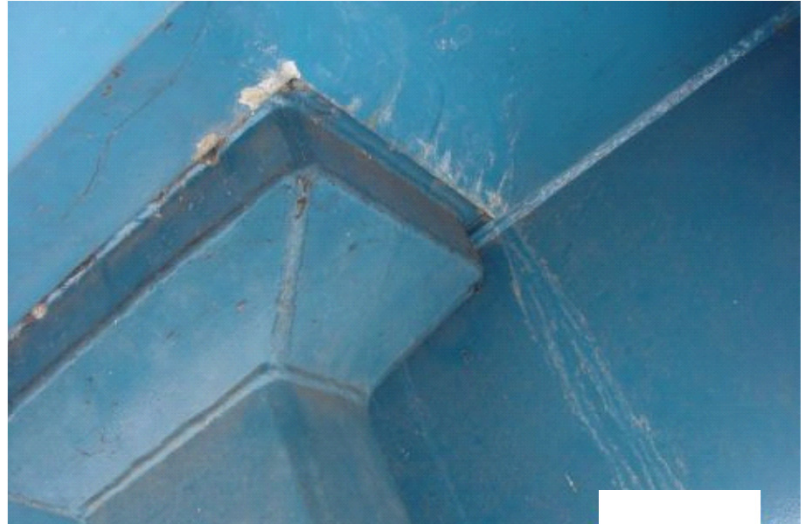
| | 20.3.3 |

| | 備考<br>排水枡から漏水している。 |

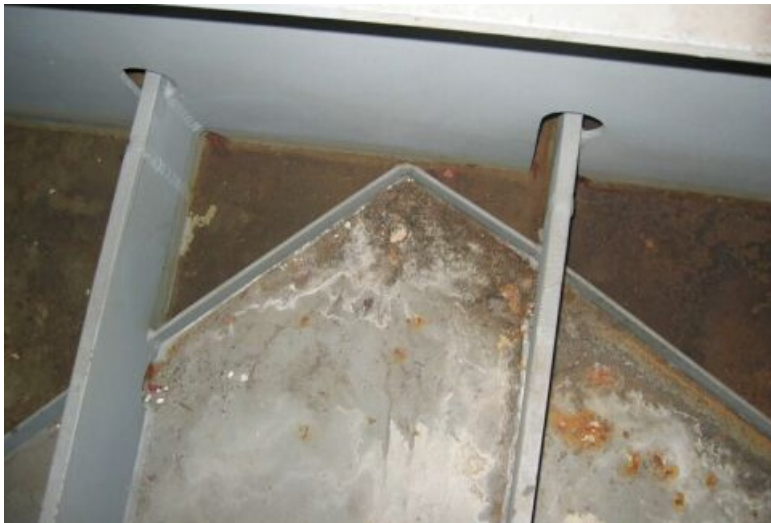
| | 写真番号 | 20.3.4 |

| | 備考 | 箱桁内部に滞水している。 |

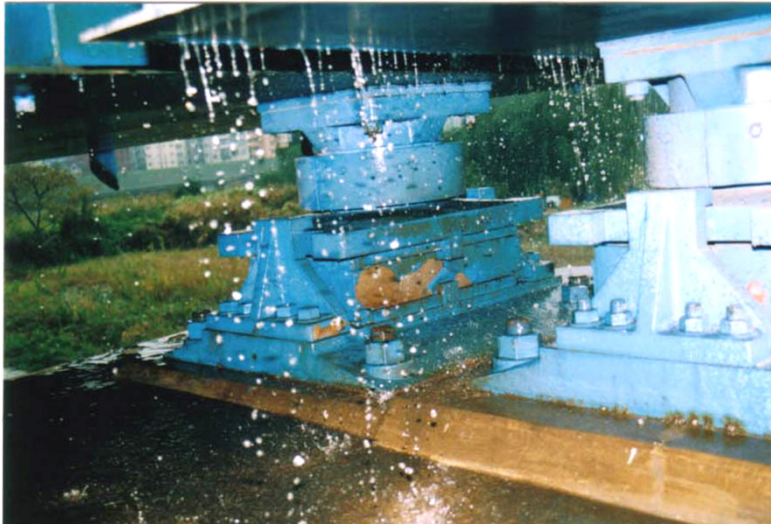
| | 写真番号 | 20.3.5 |

| | 備考 | 伸縮装置から漏水している。 |

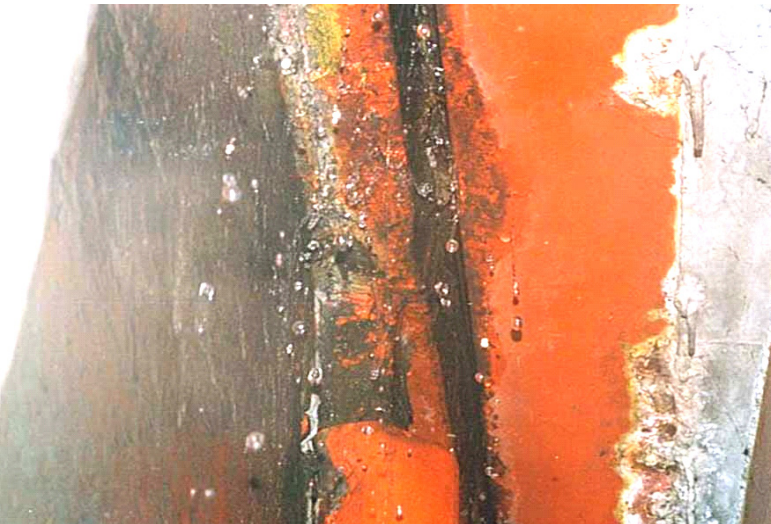
| | 写真番号 | 20.3.6 |

| | 備考 | 伸縮装置から漏水している。 |

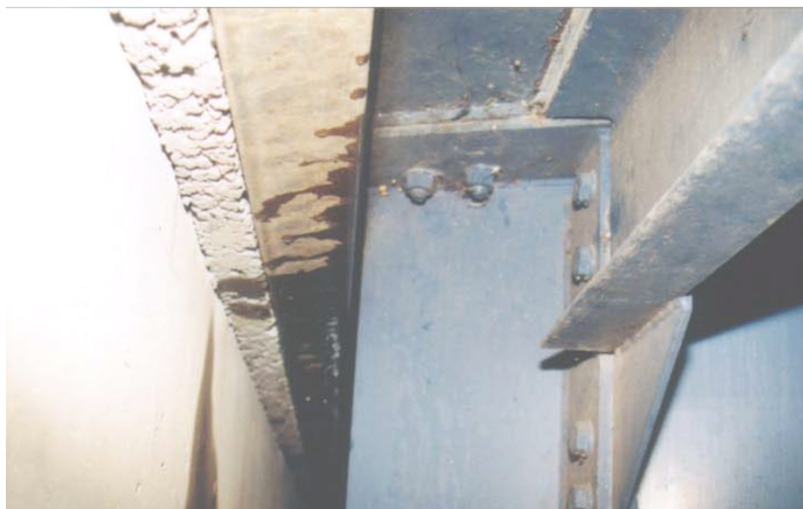
| | 写真番号 | 20.4.1 |

| | ② 排水装置に漏水が見られる。 | |
| | ③ 排水装置からの漏水は、大量の雨水が部材に飛散したり、橋台天端上に滞水するなどにより、著しく腐食を促進させることがある。 | |

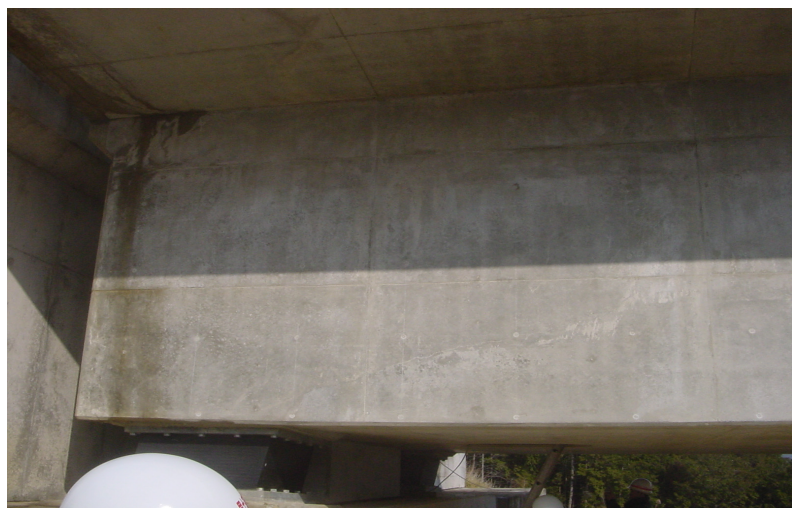
| | 写真番号 | 20.4.2 |

| | ② 伸縮装置からの漏水が見られる。 | |
| | ③ 桁端部への路面排水の飛散や滞留は、定着部など構造上重要な内部鋼材を腐食させる危険性がある。特に、凍結防止材は塩分が含まれており、注意が必要である。 | |

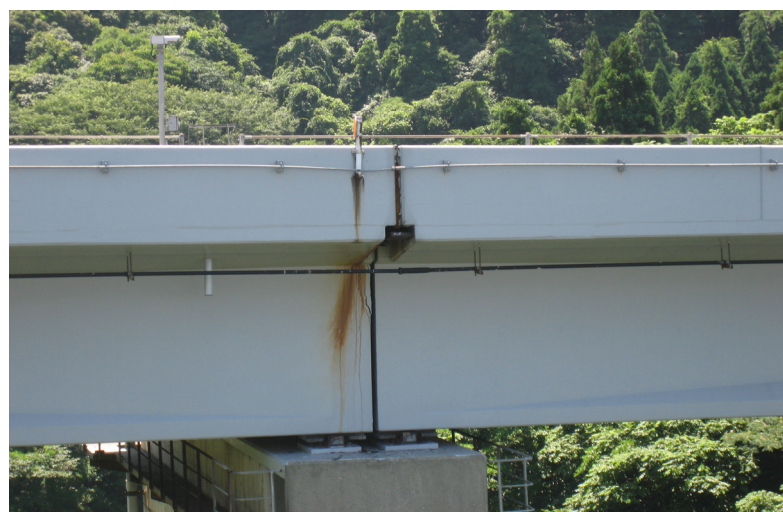
| | 写真番号 | 20.4.3 |

| | ② 伸縮装置からの漏水が見られる。 | |
| | ③ 伸縮装置からの漏水は、同じ箇所に集中的に雨水の飛散や滴下を生じさせるため、防食機能の劣化、鋼材の腐食などを局部的に著しく促進させることがある。 | |

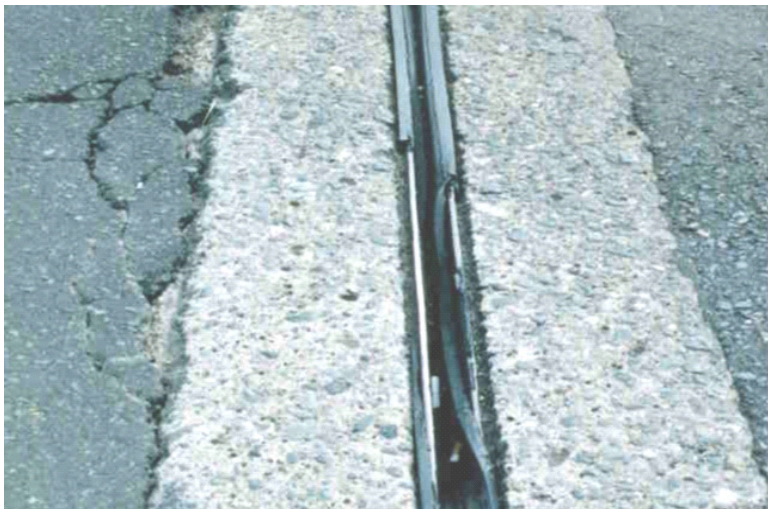
| | 写真番号 | 20.4.4 |

| | ② 伸縮装置のシーリング材に欠損が見られる。 | |
| | ③ 伸縮装置は苛酷な使用条件下にあり、損傷することが多い。破損によって導排水機構に影響が生じて、漏水が生じることがある。 | |

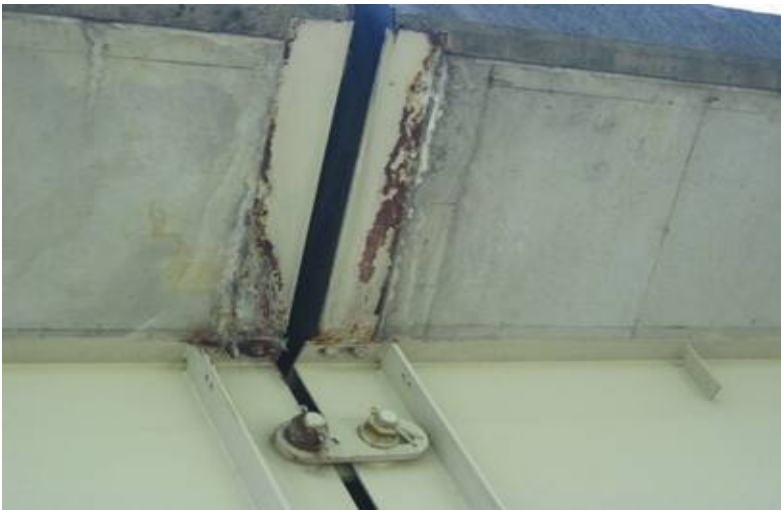
| | 写真番号 | 20.4.5 |

| | ② 伸縮装置からの漏水による腐食が見られる。 | |
| | ③ 伸縮装置と床版の接続部の床版防水が十分でない場合、床版側から水が侵入することがある。 | |

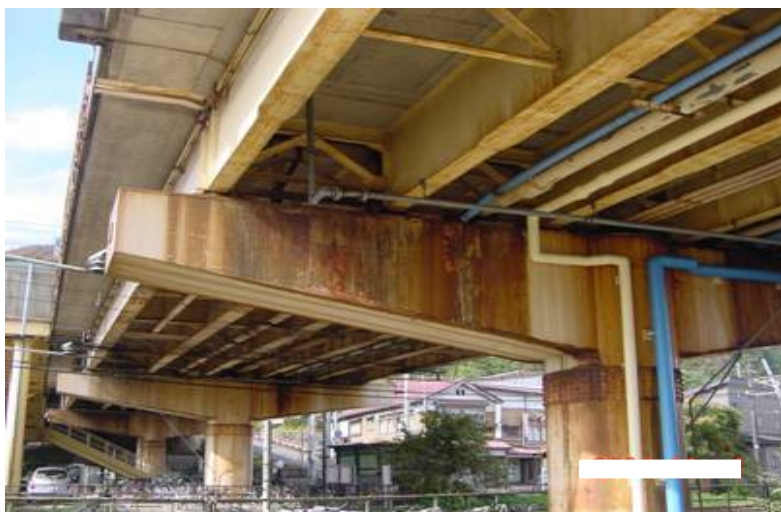
| | 写真番号 | 20.4.6 |

| | ② 伸縮装置からの漏水痕及び腐食が鋼製の橋脚の梁に見られる。 | |
| | ③ 伸縮装置からの漏水が部材表面を伝っていくことで、下部構造の広い範囲に大きな影響を及ぼすことがある。 | |

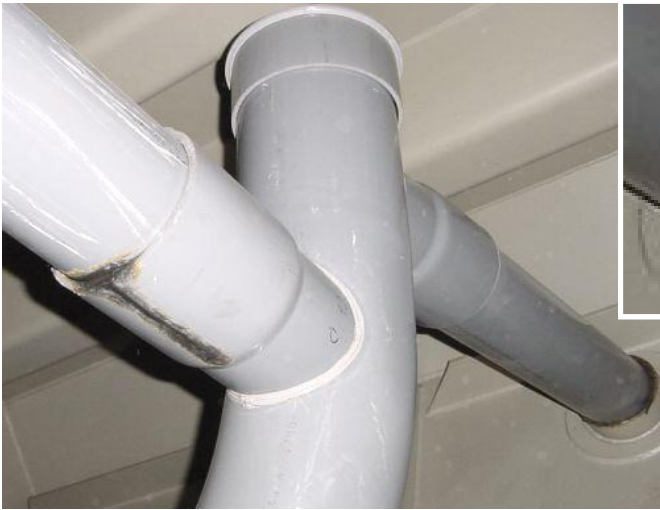
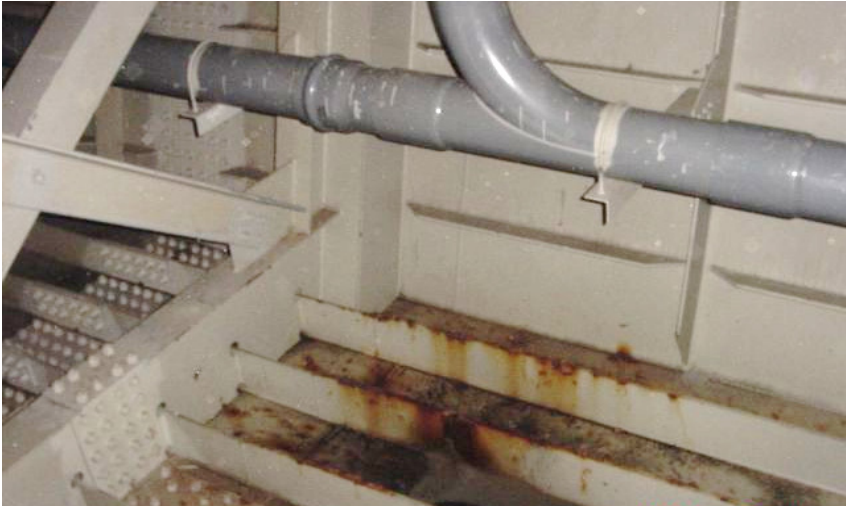
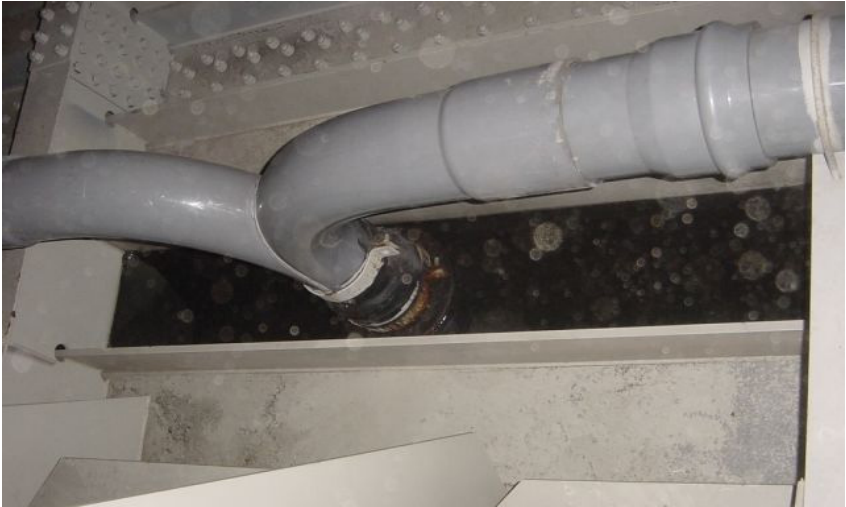
<table><tr> <td>写真番号</td><td>20.4.7</td></tr></table>

<table><tr> <td>写真番号</td><td>20.4.7</td></tr><tr> <td>備考</td><td> <p>① 排水管引き込み部と継手</p> <p>② 箱桁ウェブの排水管を引き込んでいる箇所において、開口部に腐食が見られ、雨水が浸入した形跡がある。また、箱桁内にある排水管の継手部において、漏水が見られる。</p> </td></tr></table>

| <p>③ 桁内に導排水管路を引き込んでいる場合。</p> <p>■(写真上)<br/>引き込みのための開口部の隙間からの雨水の浸入により、桁内滞水や、開口部の腐食が生じることがある。</p> <p>■(写真上)<br/>導排水管路の継手から漏水が生じて、桁内滞水が生じることがある。</p> <p>■(写真中)<br/>導排水管路からの漏水は、特定の場所に大量の滞水が生じて腐食させるだけでなく、スカラップなどを通して桁内に広く影響を及ぼすことがある。</p> <p>■(写真下)<br/>桁内で大量の漏水が生じた場合、漏水箇所によっては、特定の場所に大量の滞水が生じることがある。</p> | | | | | | | | |
|

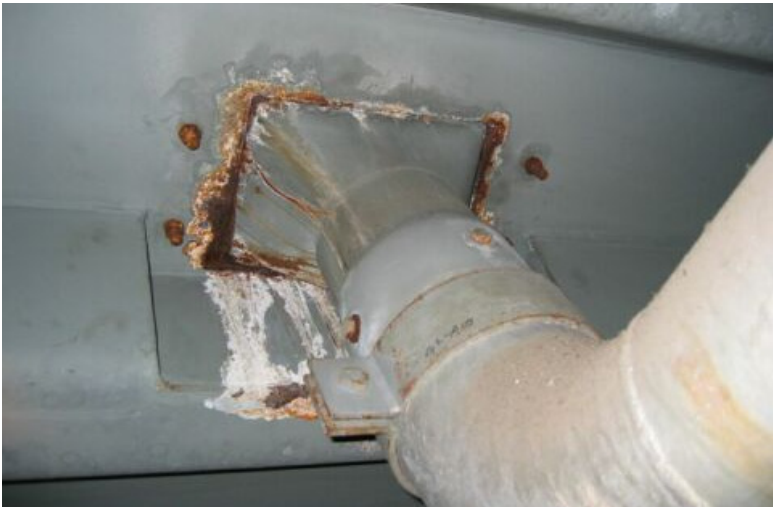
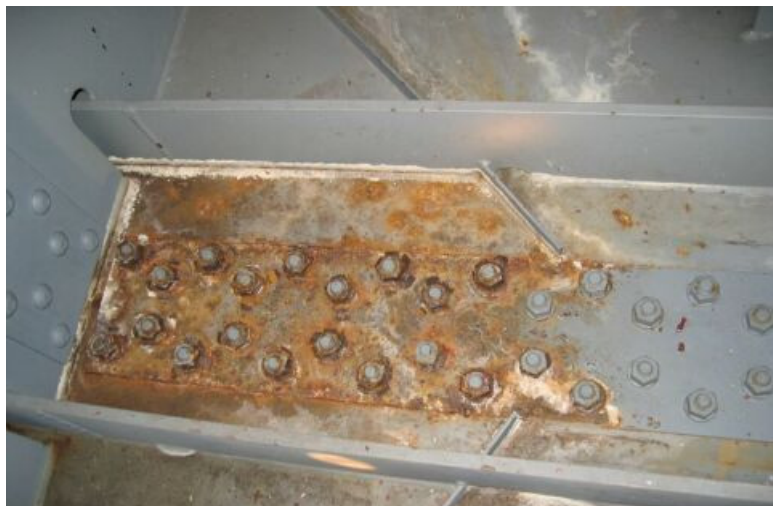
| 備考 | <p>① 鋼床版の排水枡</p> <p>② 箱桁内部の排水枡からの漏水により、箱桁内部に滞水と鋼材の腐食が見られる。</p> <p>③ 排水枡から直接管路が枡内に配置されている場合。<br/>■(写真上)<br/>排水枡の取付け構造や溶接品質によっては、早期に劣化し、大量の漏水が枡内に生じることがある。<br/>■(写真下)<br/>枡内に漏水対策として導水板や通水のためのスカラップが設けられていても、次の要因で適切に機能できないことがある。<br/>・漏水発生箇所の想定と実際の相違<br/>・継手部の段差や不陸・凹凸<br/>・排水勾配の不足や不適切</p> | | | | | | | | |

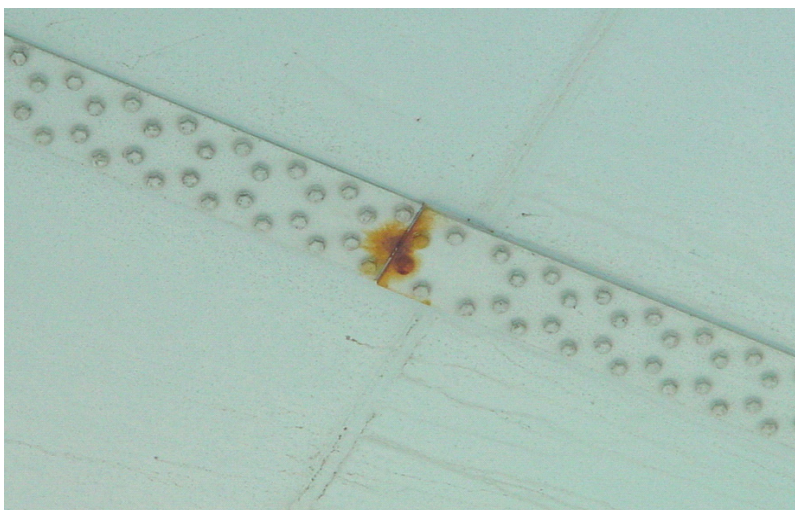
| 備考 | <p>① 箱桁外部</p> <p>② 連結板端部が腐食している。</p> <p>③ 雨水が直接かかることのない桁下フランジの一部などで腐食や漏水が見られることで、内部の滞水を疑えることがある。</p> | | | | | | | | |

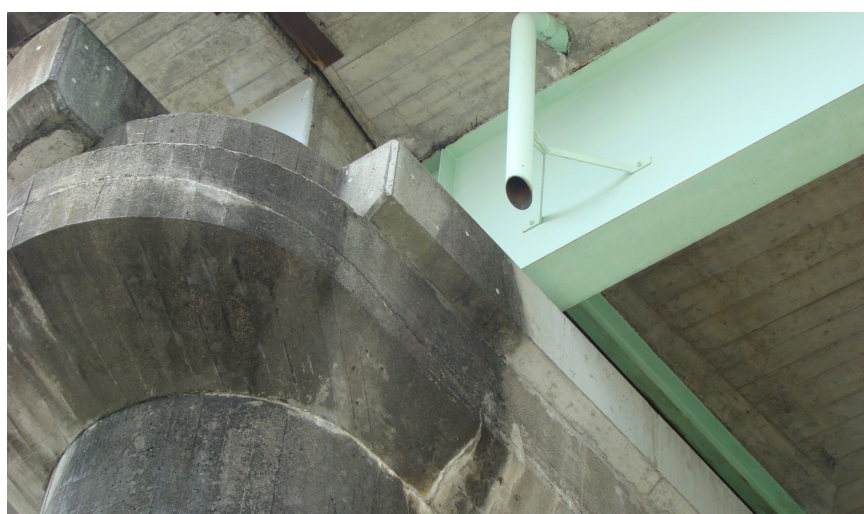
| | 写真番号 | 20.4.10 |

| | ② 排水位置が橋座面に位置しており, 下部工に変色と漏水, 遊離石灰の析出が見られる。 | |
| | ③ 橋脚天端に大量に雨水が供給されることで, 天端のひびわれなどから橋脚内部に雨水が浸透している可能性がある。 | |

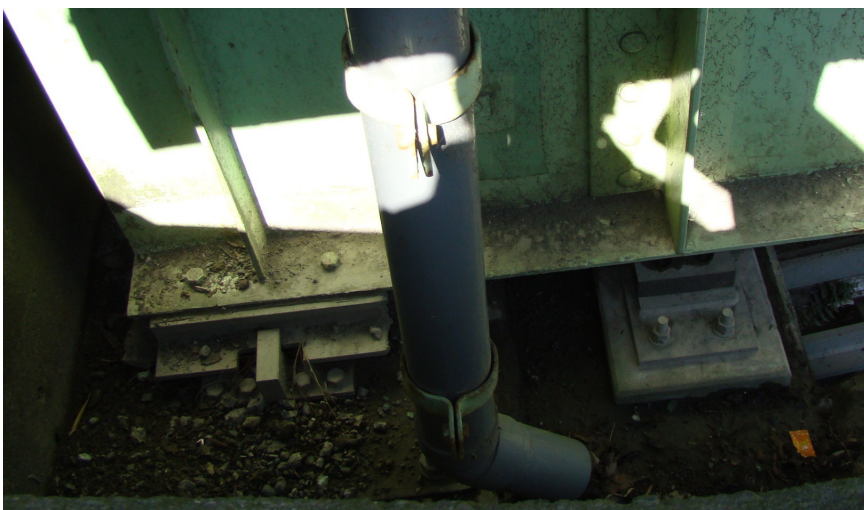
| | 写真番号 | 20.4.11 |

| | ② 排水位置が橋座面に位置している。 | |
| | ③ 排水の流末を橋座面上に位置させると, 排水によって橋台上に滞水し, 部材の腐食や橋台の劣化を促進することがある。 | |

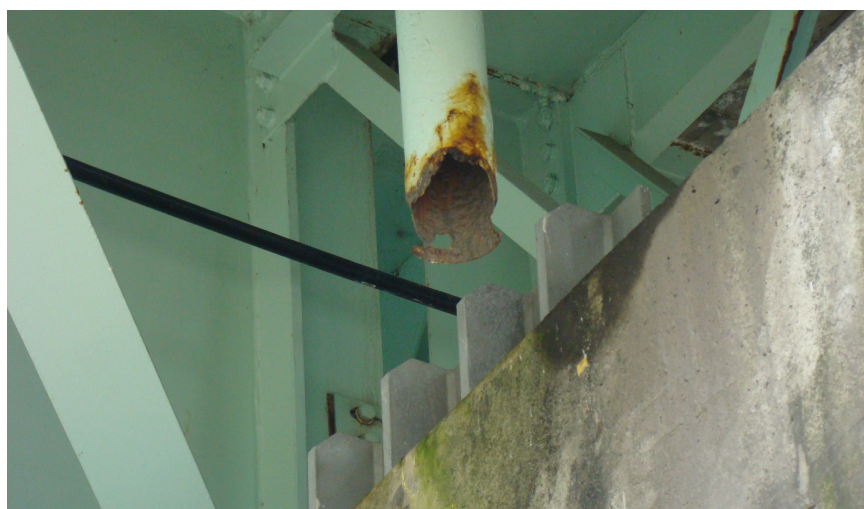
| | 写真番号 | 20.4.12 |

| | ② 排水管が腐食している。 | |
| | ③ 腐食により排水管が短くなり, 下部工に排水が飛散している。支承部や桁端部材の腐食が促進されるおそれがある。 | |

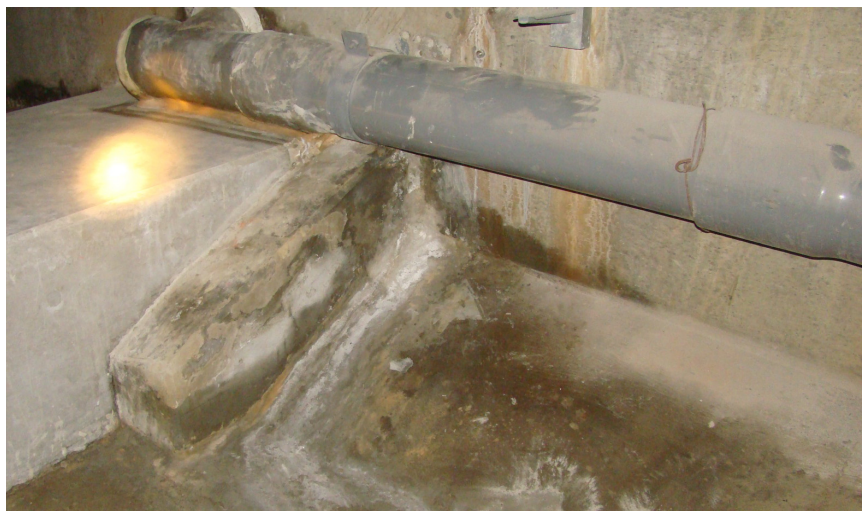
| | 写真番号 | 20.4.13 |

| | ② 箱桁内部に多量の滞水跡が見られる。 | |
| | ③ 排水管の損傷による滞水により、箱桁内部で損傷が進行することがある。 | |

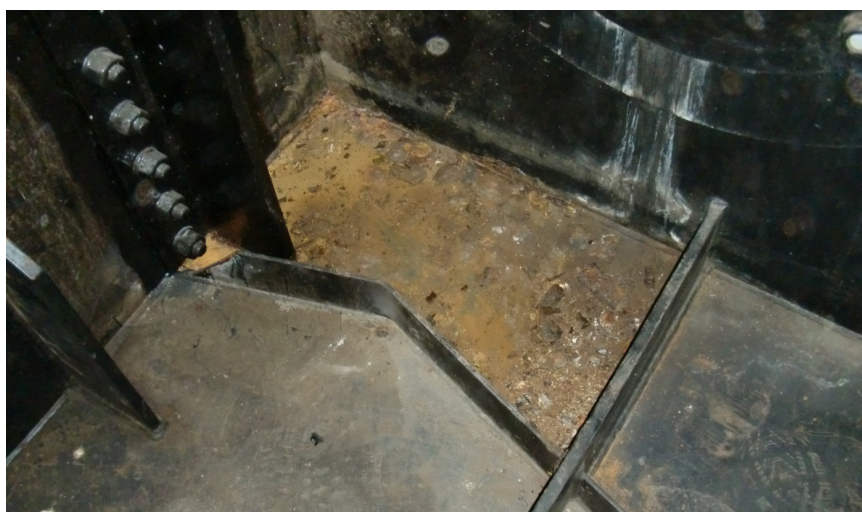
| | 写真番号 | 20.4.14 |

| | ② 桁内部で腐食が生じている。 | |
| | ③ 桁内に、漏水等に対する導排水経路が設定されている場合があるものの、想定外の浸入水に対しては機能せず、不測の滞水が生じて顕著な腐食が生じることがある。 | |

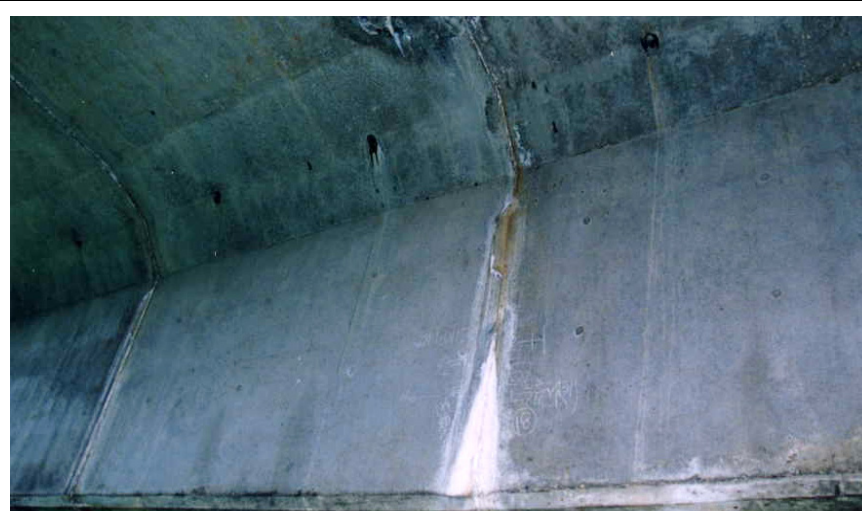
| | 写真番号 | 20.4.15 |

| | ② プレキャスト箱桁のセグメントの継目部に漏水が見られる。 | |
| | ③ 継目部やひびわれ部の漏水から、箱桁内部における滞水が伺えることがある。 | |

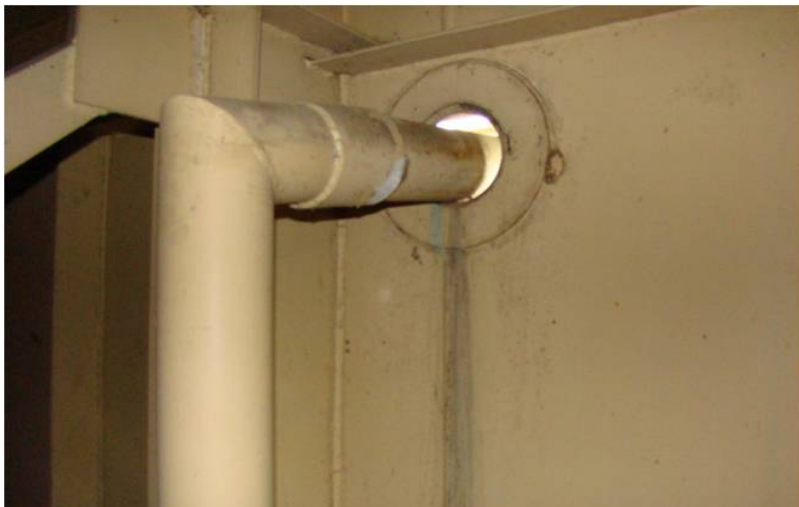
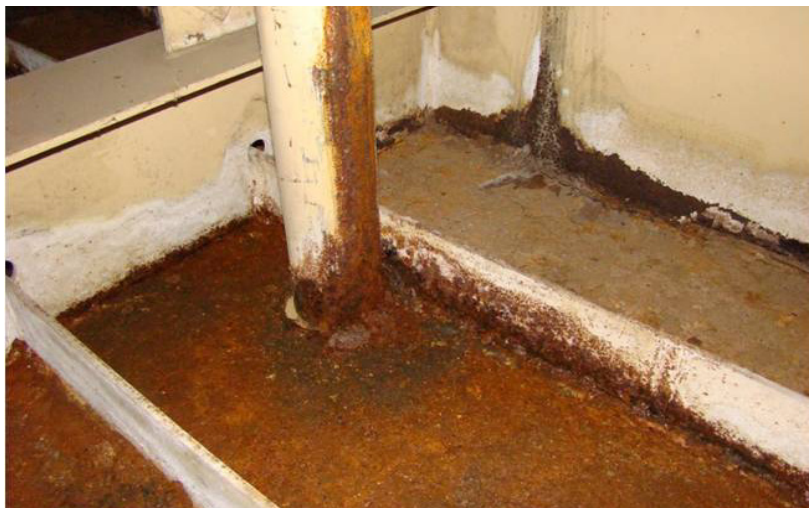
| | 備考 | ① 排水管引き込み部、箱桁内下フランジ<br><br>② 箱桁ウェブの排水管を引き込んでいる箇所の開口部から雨水が浸入し、箱桁下フランジに滞水と腐食が見られる。<br><br>③ 桁内に排水管路を引き込んだ構造では、<br><br>■(写真上)<br>引き込み口の開口から、管路の伝い水や桁側面の伝い水が浸入することがある。<br><br>■(写真下)<br>鋼製管路では、管路自体が腐食により断面欠損し、大量の雨水が桁内に滞水することがある。 |

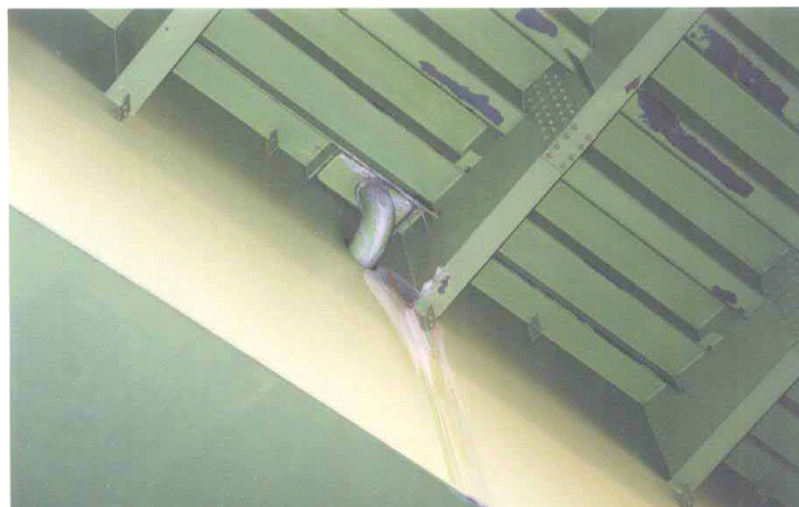
| | 備考 | ① 鋼床版の排水桁<br><br>② 排水桁からの漏水と、横リブの腐食が見られる。<br><br>③ 排水桁からの漏水は、特定の部位に高頻度で影響を及ぼすため、局部腐食が顕著に進行することがある。 |

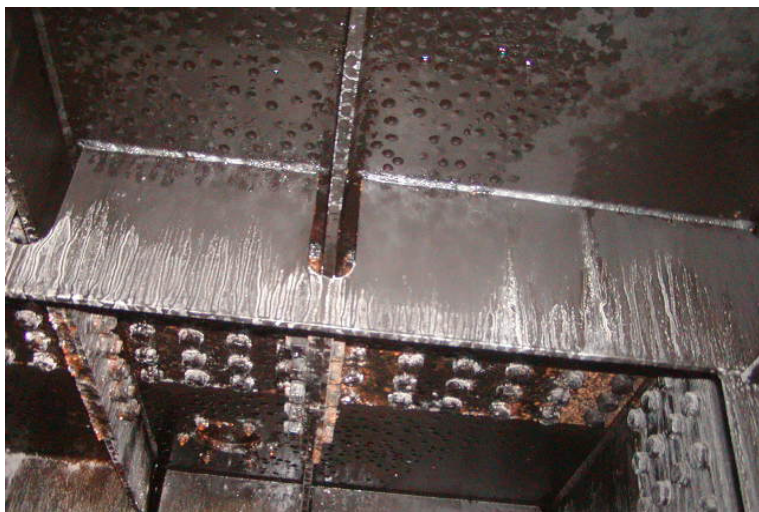
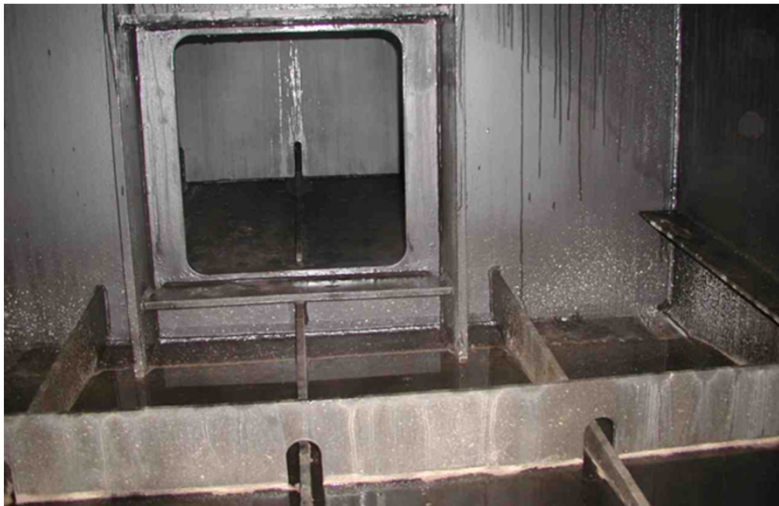
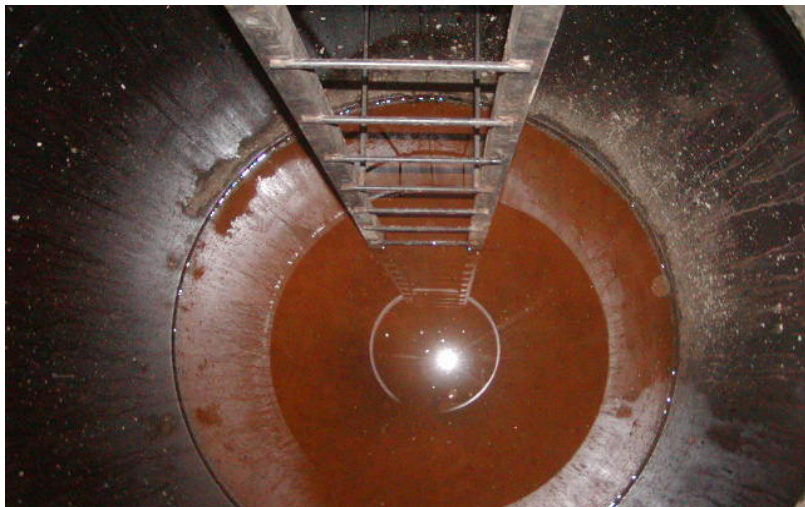
<table><tr> <td>写真番号</td><td>20.4.18</td></tr></table>

<table><tr> <td>写真番号</td><td>20.4.18</td></tr><tr> <td>備考</td><td> <p>① 鋼製橋脚内側<br/>・梁部の継手部<br/>・梁部の下フランジ<br/>・柱部の基部</p> <p>② 鋼製橋脚内部に雨水が浸入し、梁部の継手部、下フランジ、柱部の基部に滞水や腐食が見られる。</p> <p>③ 橋脚内部では、継手部などからの浸入水により大量の滞水が生じることがある。</p> <p>鋼製橋脚は、隅角部に疲労損傷が発生している例があり、内部の滞水によって腐食すると、調査や点検が困難となるだけでなく、腐食による断面欠損や亀裂の発生が危惧される。</p> <p>橋脚内の結露水や不測の滞水に対して排水孔が設けられている場合、それらが適切に機能できる状態であることが重要である。</p> </td></tr></table>

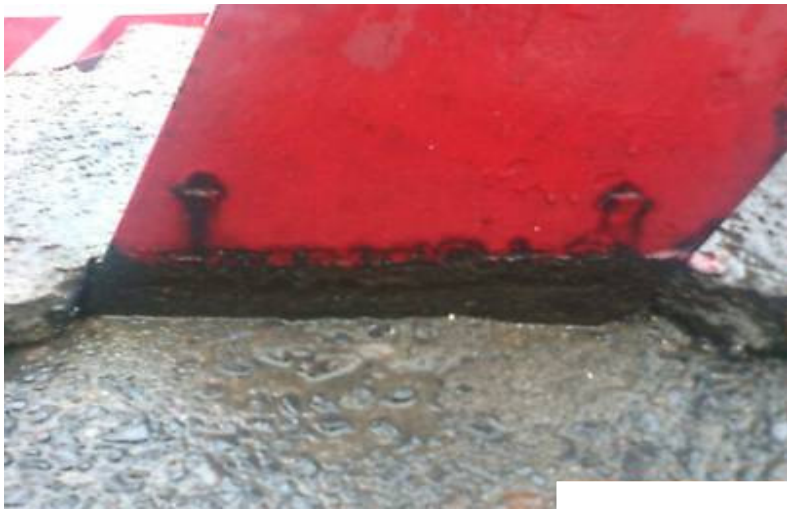
| 備考 | ① 斜材の床版コンクリート埋込部<br>② 床版上面で滞水している。<br>③ 路面上に突出した部材は、縦横断勾配や路面排水経路との関係で、水をせき止めて滞水が生じることがある。 | | | | | | |

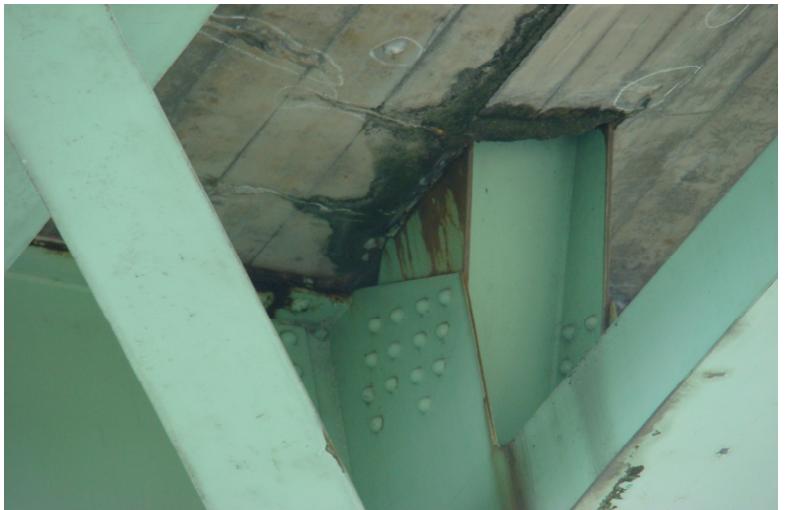
| 備考 | ① 斜材の床版コンクリート埋込部<br>② 床版上面で滞水している。<br>③ 部材の路面への突出部で滞水が生じると、その部材と路面の境界部から雨水が床版内部に浸透していくことがある。 | | | | | | |

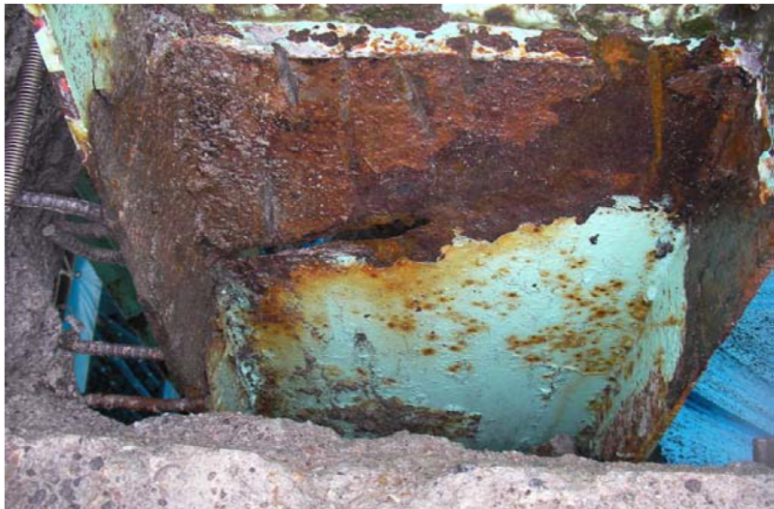
| 備考 | ① 斜材の床版コンクリート埋込部(床版はつり後)<br>② 床版のコンクリート内部の鋼材に著しい腐食が見られる。<br>③ 埋込部材では、外観目視では検知できない部材内部で、著しい腐食や破断が生じることがある。 | | | | | | |

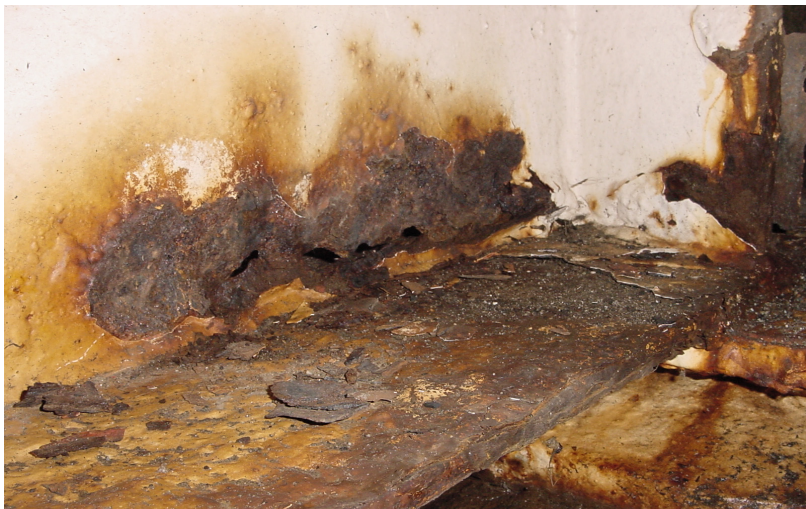
| 備考 | ① 鋼桁の端部<br>② 塗装された鋼桁の端部が、伸縮装置からの漏水により、著しく腐食している。<br>③ 桁端部の腐食により、亀裂や局部変形を生じることがある。 | | | | | | | | |

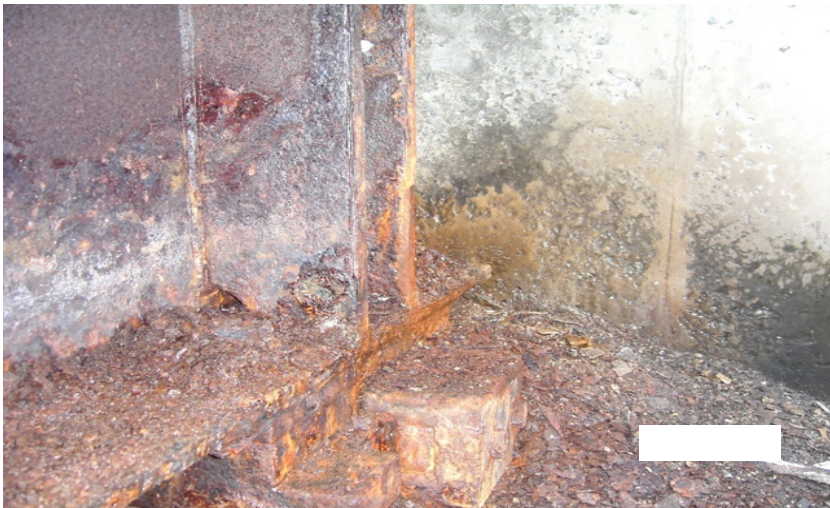
| 備考 | ① 鋼桁の端部<br>② 裸仕様の耐候性鋼の桁端部が、伸縮装置からの漏水により、著しく腐食している。<br>③ 漏水により、部分的に耐候性鋼材に適さない環境となることがある。 | | | | | | | | |

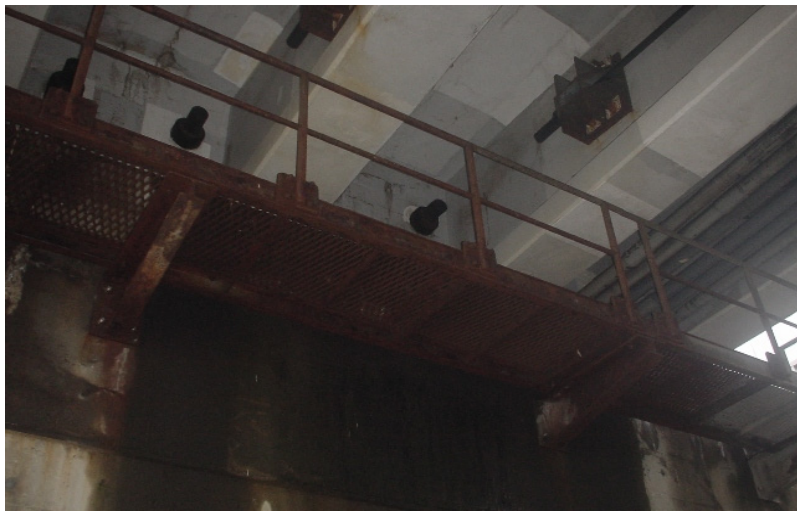
| 備考 | ① 下部構造検査路<br>② 溶融亜鉛めっき仕様の検査路が、伸縮装置からの漏水により、著しく腐食している。<br>③ 検査路の使用時には、事前に安全を確認することが望まれる。 | | | | | | | | |
