| 共通の損傷 | ②① 異常な音・振動 | 1 / 11 |

# (I) 一般的性状・損傷の特徴

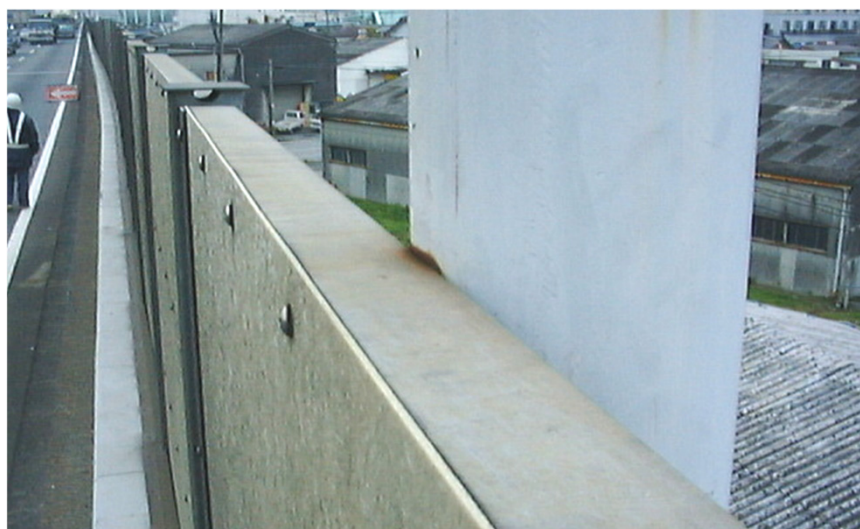
写真番号 21.1.1

説明  
遮音壁と照明柱が干渉して異常な音が生じた例

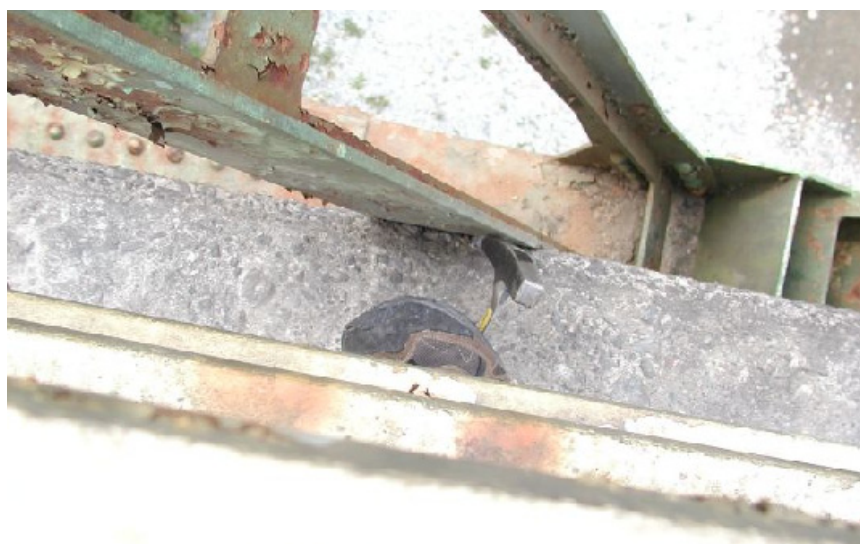
写真番号 21.1.2

説明  
トラスの斜材とRC床版が干渉して異常な音が生じた例

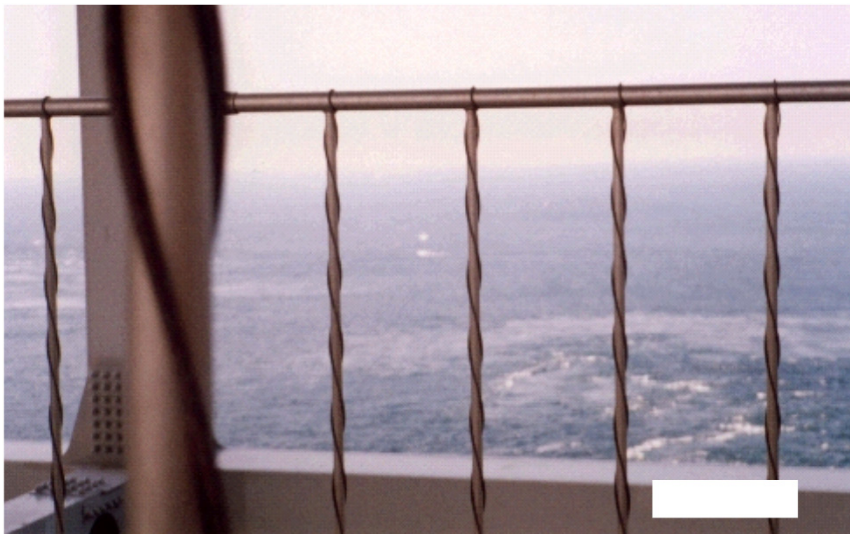
| | 写真番号 | 21.1.3 |

| | 説明<br>振動防止対策されている防護柵の例 | |

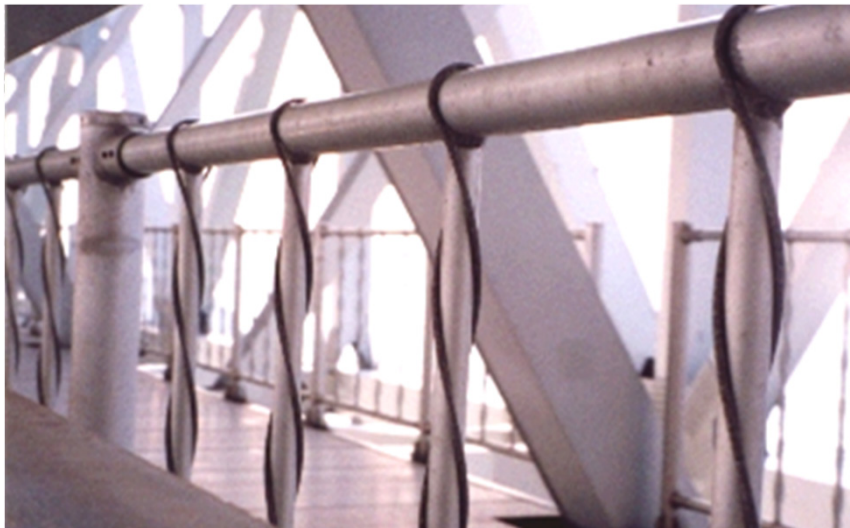
| | 写真番号 | 21.1.4 |

| | 説明<br>振動防止対策されている防護柵の例 | |

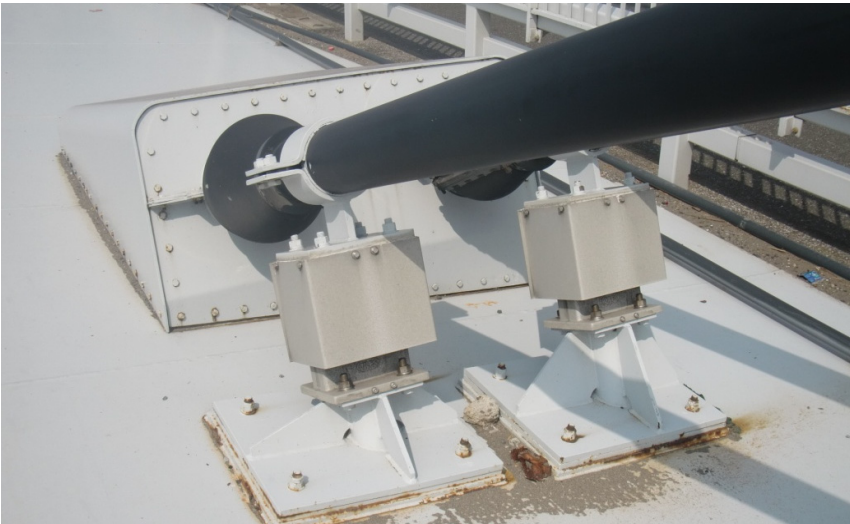
| | 写真番号 | 21.1.5 |

| | 説明<br>斜張橋の斜ケーブルの振動防止対策として、ダンパーが取り付けられている例 | |

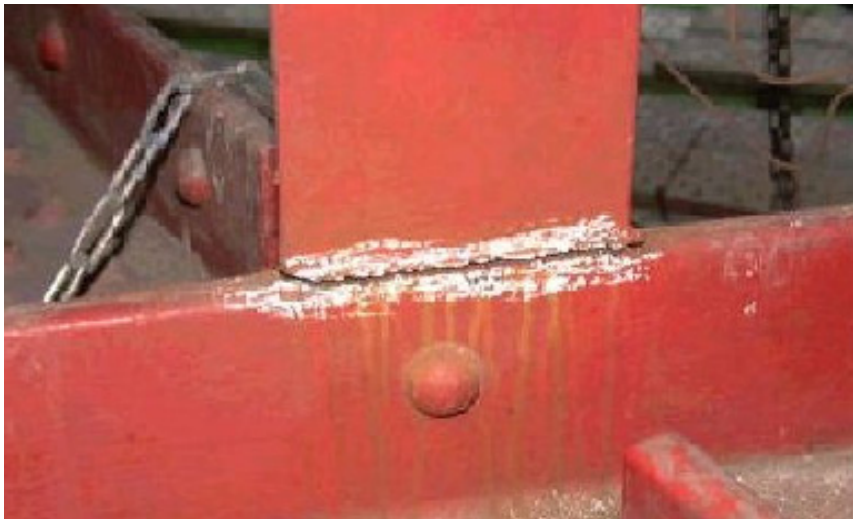
| | 写真番号 | 21.2.1 |

| | 説明<br>横構と吊材との溶接部の破断により、異常な音が発生した。<br><br>「異常な音・振動」,「破断」の2項目で扱う。 | |

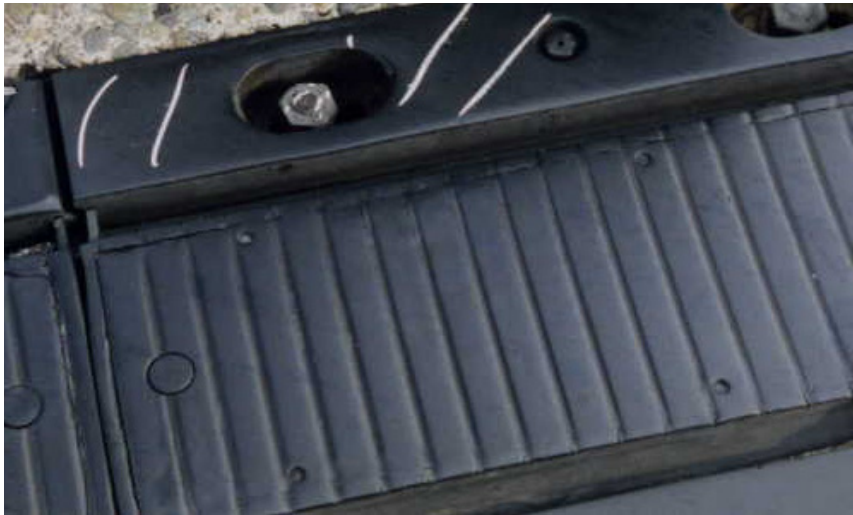
| | 写真番号 | 21.2.2 |

| | 説明<br>伸縮装置のボルトのゆるみにより、異常な音が発生した。<br><br>「異常な音・振動」と「ゆるみ・脱落」の2項目で扱う。 | |

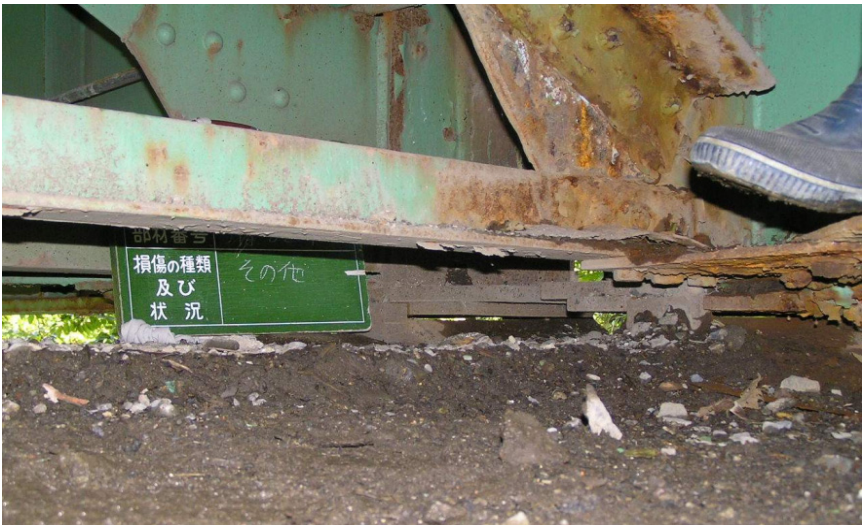
| | 写真番号 | 21.2.3 |

| | <p>説明</p> <p>損傷した支承付近から異常な音が発生した。</p> <p>「異常な音・振動」, 「腐食」, 「沈下・移動・傾斜」の3項目で扱う。</p> | |

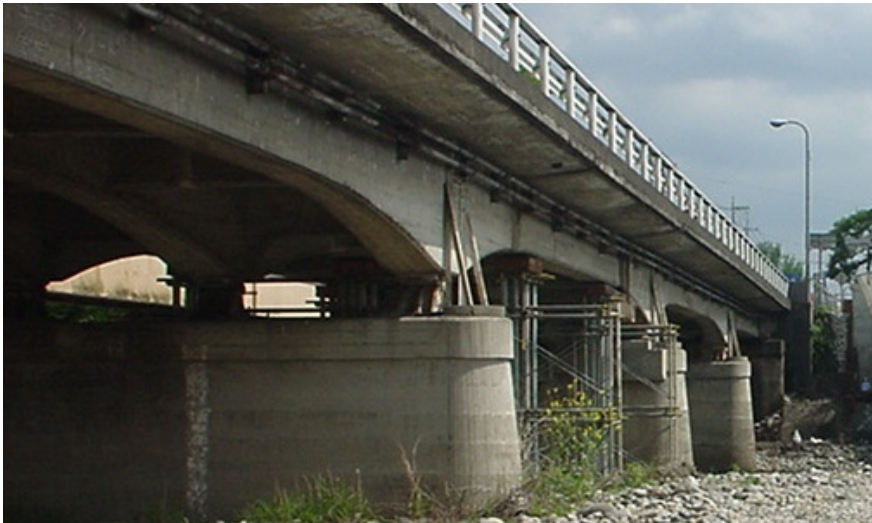
| | 写真番号 | 21.2.4 |

| | <p>説明</p> <p>RC-Tゲルバー橋の支点部の損傷により, 異常な振動が発生した。<br/>(写真は, 応急処置のベント設置後)</p> <p>「異常な音・振動」, 「沈下・移動・傾斜」, 「ひびわれ」の3項目で扱う。</p> | |

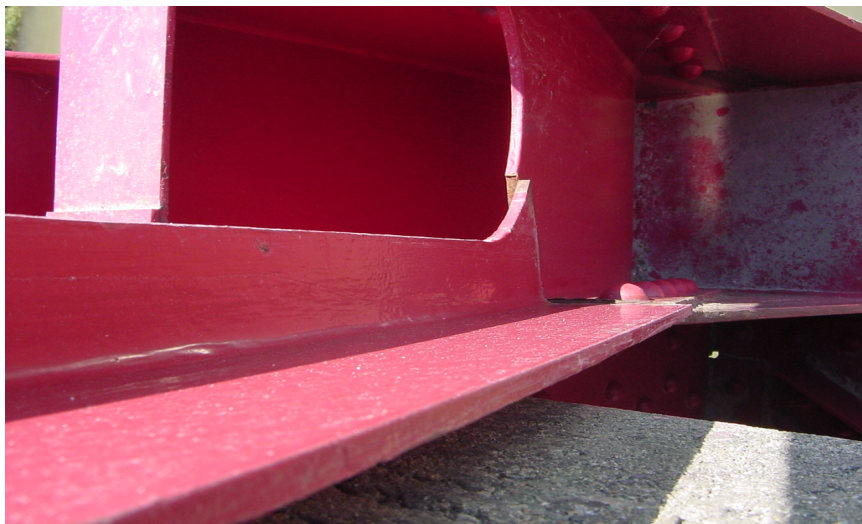
| | 写真番号 | 21.2.5 |

| | <p>説明</p> <p>トラス橋の斜材の一部が破断していた。</p> <p>「破断」で扱う。</p> <p>(原因究明の結果, 風による振動が有力な原因と推定された。ただし, 点検時に具体的に振動が観測されていなければ, 「異常な音・振動」とは評価できない。)</p> | |

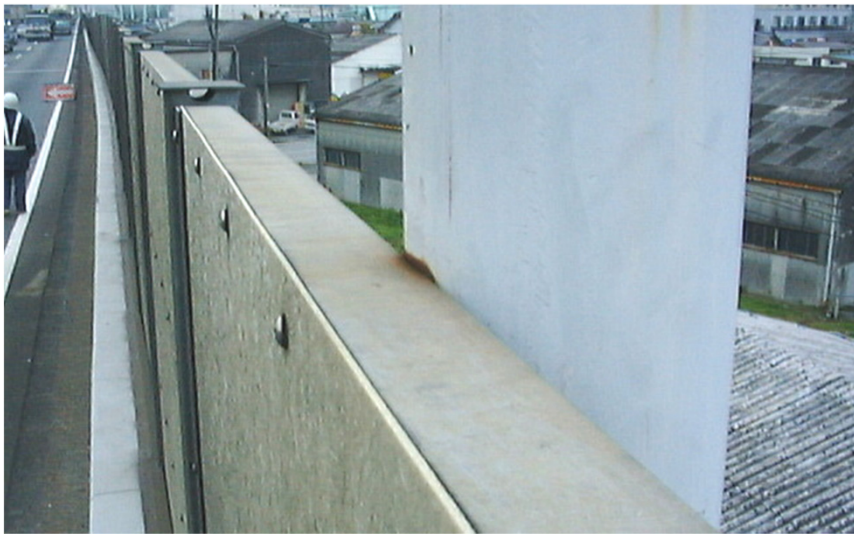
| | 21.3.1 |

| | 遮音壁と照明柱が干渉して異常な音が発生した。 |

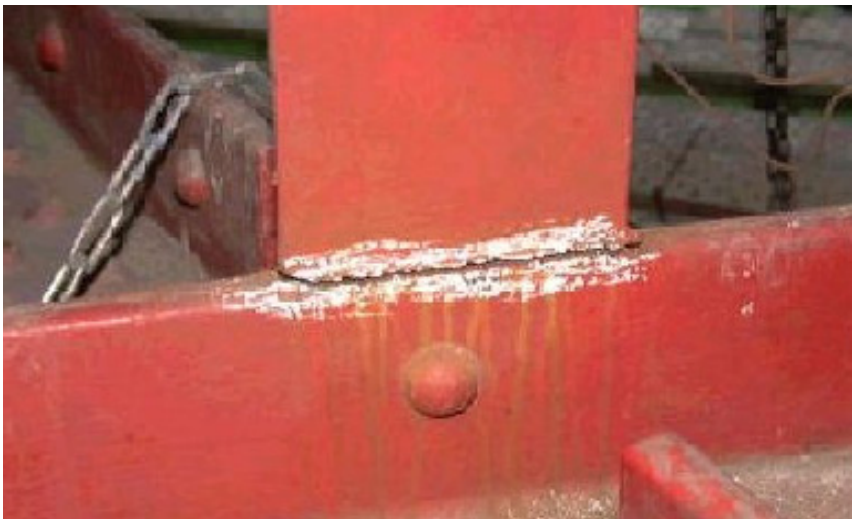
| | 21.3.2 |

| | 横構と吊り材との溶接部が破断し、異常な音が発生した。 |

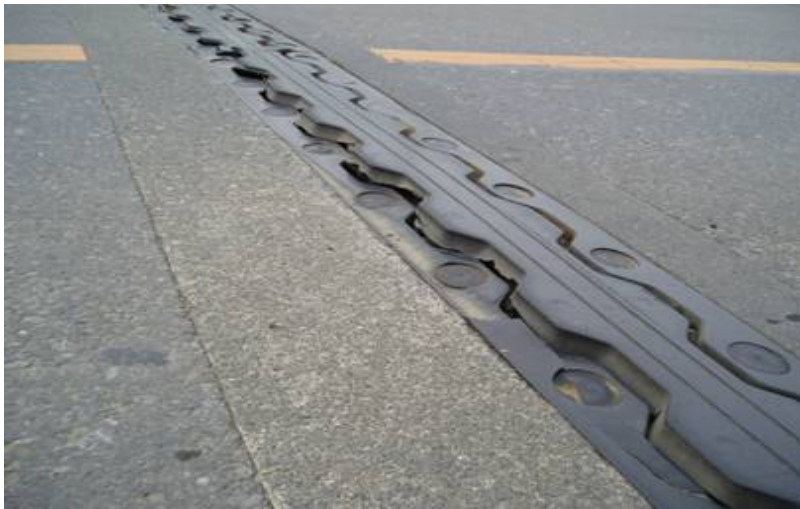
| | 写真番号 | 21.4.1 |

| | ② 伸縮装置の段差により, 異常な音が生じている。 | |
| | ③ 伸縮装置で車両通過毎に大きな異音を発する場合, 表面以外での部材の破断やボルトの脱落などの損傷が生じていることがある。 | |

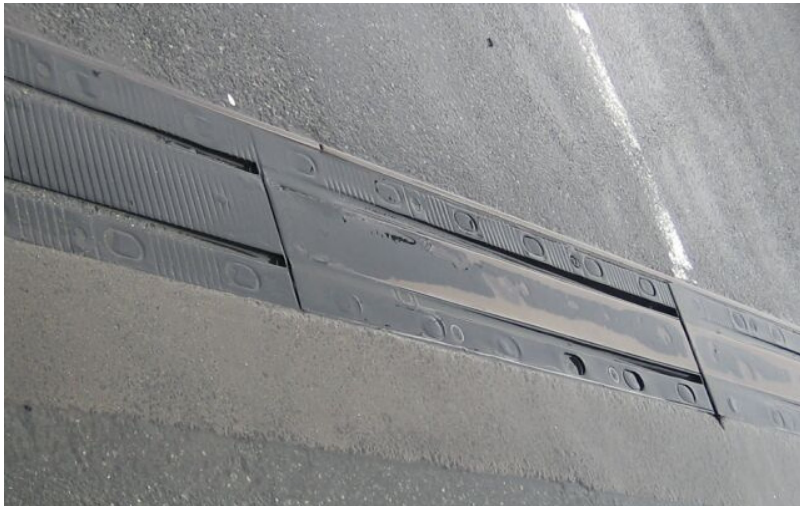
| | 写真番号 | 21.4.2 |

| | ② 伸縮装置の劣化により, 異常な音が生じている。 | |
| | ③ 車両通過毎の衝撃荷重により, 床版や支承に変状が現れることがある。 | |

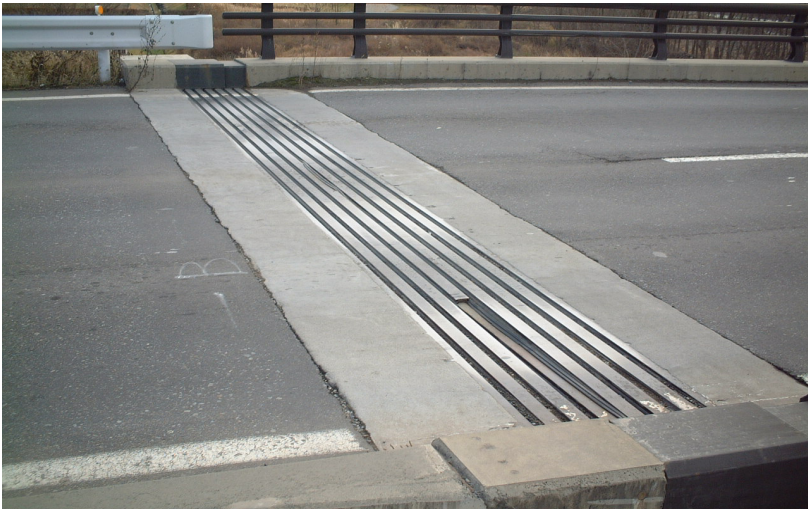
| | 写真番号 | 21.4.3 |

| | ② 伸縮装置の劣化により, 異常な音が生じている。 | |
| | ③ 部材のバタつきにより, 変形や破断が生じることがある。 | |

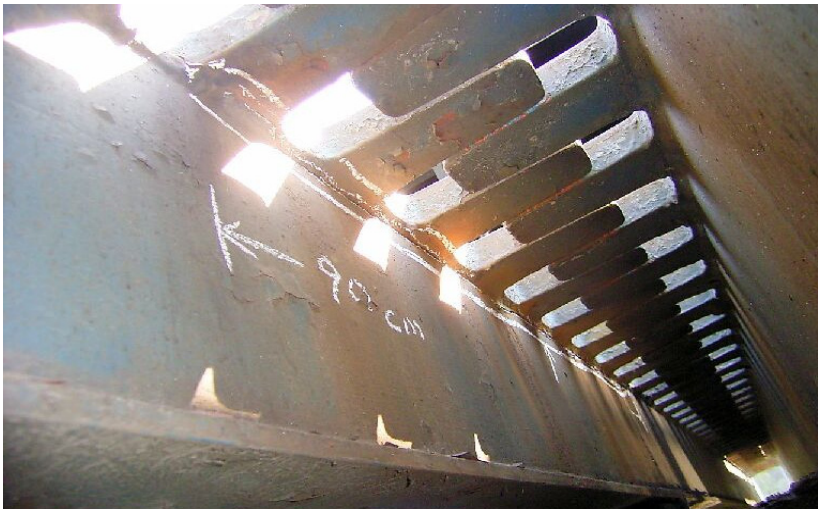
| | 写真番号 | 21.4.4 |

| | <p>① 伸縮装置</p> <p>② 鋼製伸縮装置のフェイスプレート固定部の損傷により、異常な音が生じている。</p> <p>③ 亀裂の進展、腐食により、部材が変形、破断することがある。</p> | |

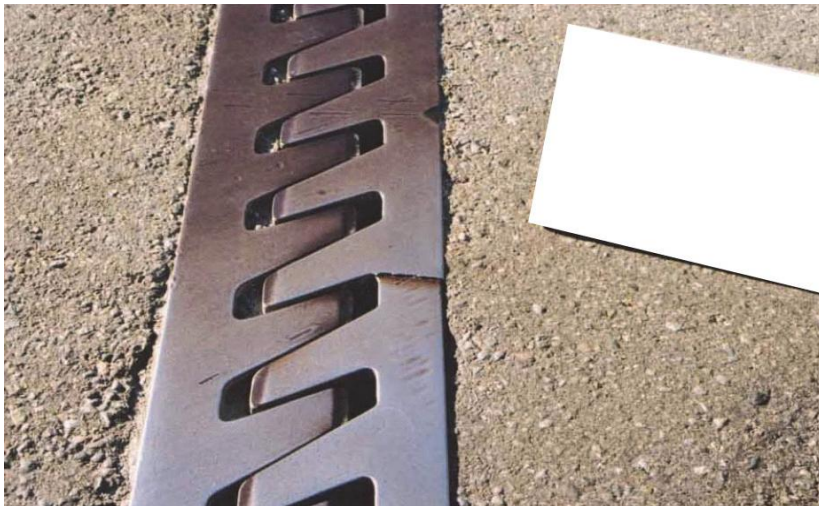
| | 写真番号 | 21.4.5 |

| | <p>① 伸縮装置</p> <p>② 鋼製伸縮装置のフェイスプレートの破断では、異常な音が生じている。</p> <p>③ 路面にできた段差は、大きさだけでなく形状によって、発生する音の大きさや車両への影響は異なってくる。</p> | |

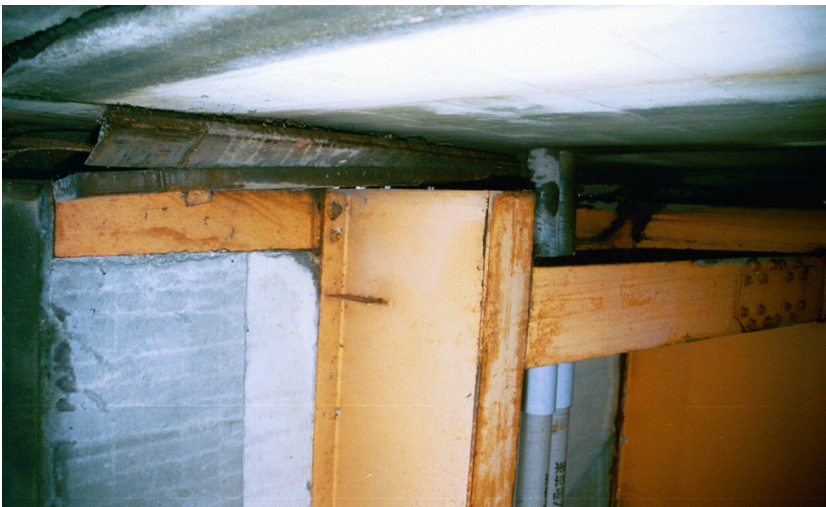
| | 写真番号 | 21.4.6 |

| | <p>① 伸縮装置</p> <p>② 鋼製伸縮装置の排水管から異常な音が生じている。</p> <p>③ 伸縮装置の移動に伴って部材の干渉が生じていることがある。</p> | |

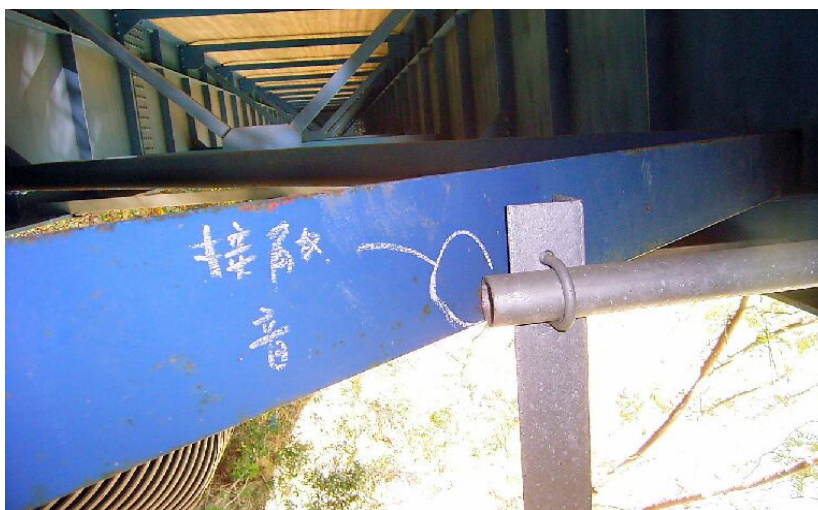
| 写真番号 | 21.4.7 |
| 部材名 | 横構<br>(S-Gs-S-LI) |
| 備考 | ① 横構と検査路<br>② 横構と検査路手摺り支柱が干渉し、異常な音が生じている。<br>③ 静穏時には離隔があっても、車両通行や温度変化によって部材が干渉する場合がある。 |

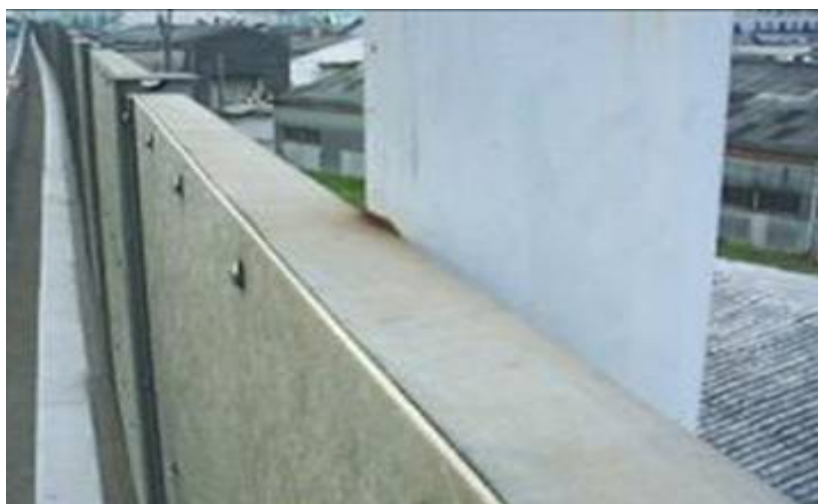
| 写真番号 | 21.4.8 |
| 部材名 | 遮音施設<br>(R-S-S-Si) |
| 備考 | ① 遮音施設と照明施設<br>② 遮音壁と照明柱が干渉している。<br>③ 干渉による異常な音の発生その他、防食機能の劣化や滞水を生じることがある。 |

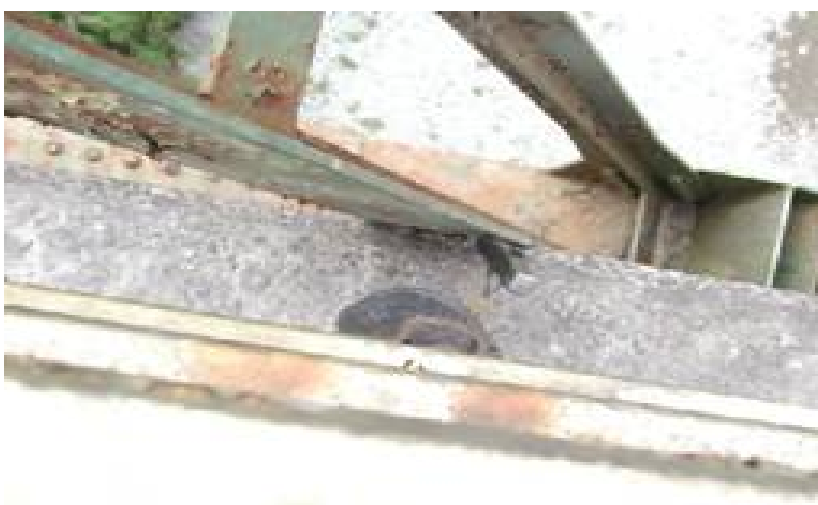
| 写真番号 | 21.4.9 |
| 部材名 | 斜材<br>(S-Ts-S-Dt) |
| 備考 | ① 斜材<br>② トラスの斜材とRC床版が干渉して異常な音が生じることがある。<br>③ 建設当初には離隔があっても、補強等による構造の変化、交通量の増大などによって、部材が干渉してくる場合がある。 |

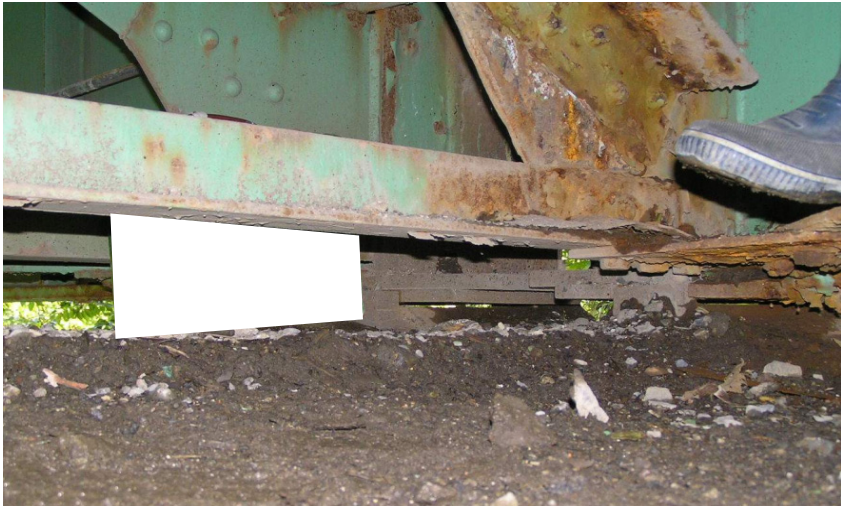
| 備考 | ① 支承<br>② 沈下・移動・傾斜した支承部から、異常な音が生じることがある。<br>③ 支承部の振動により、床版や桁端部に変状が生じることがある。 | | | | | | |

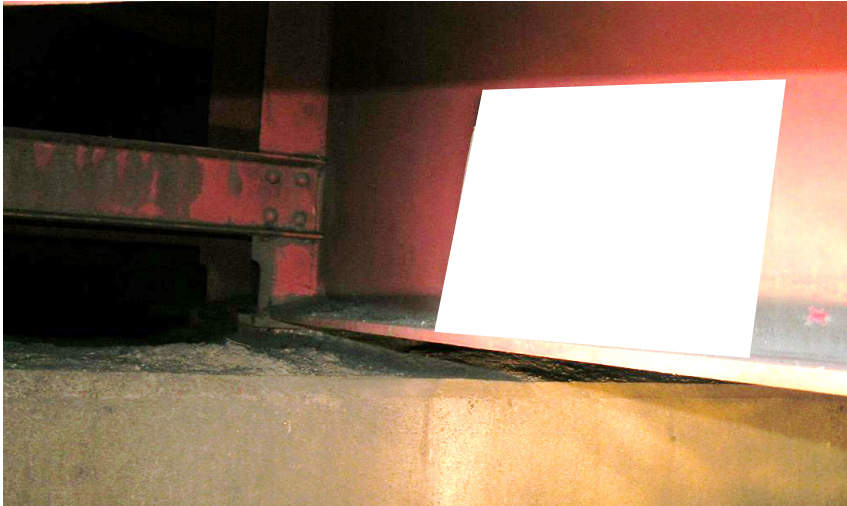
| 備考 | ① 支承<br>② 負反力により生じた支承の上巻と下巻の間から、異常な音が生じることがある。<br>③ 車両の通行に伴って支承から異音が生じる場合、支承やその取り付け部で損傷が進行することがある。 | | | | | | |

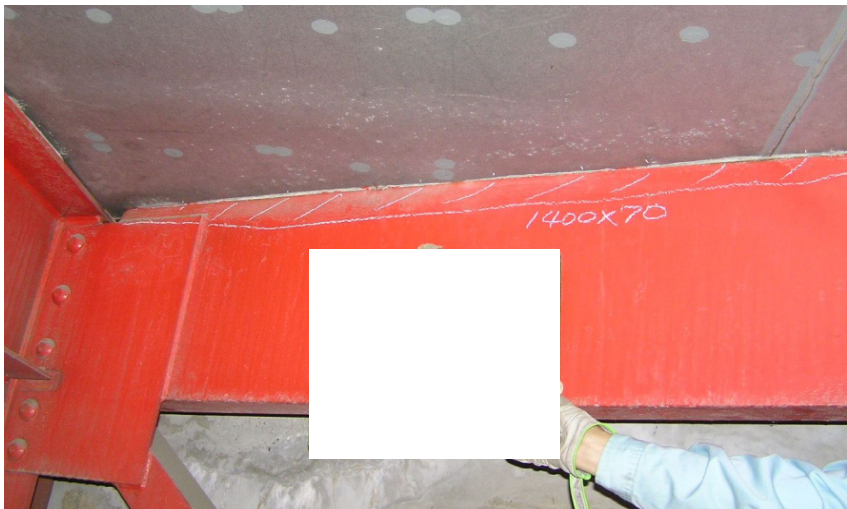
| 備考 | ① 対傾構<br>② 端対傾構と床版接合部に生じた隙間から、異常な音が生じることがある。<br>③ 部材の隙間発生は、他部材の変形、破断、支承の沈下等を伴っていることがある。 | | | | | | |

| 備考④ | 支承の損傷や接合部の不具合により、異常な音が発生することがある。損傷が進展すると、構造安全性に影響を及ぼすおそれがあるので、発生源が特定できない場合には、詳細調査が必要である。 | | | | | | |
