| 共通の損傷 | ②④ 土砂詰り | 1 / 12 |

# (Ⅰ) 一般的性状・損傷の特徴

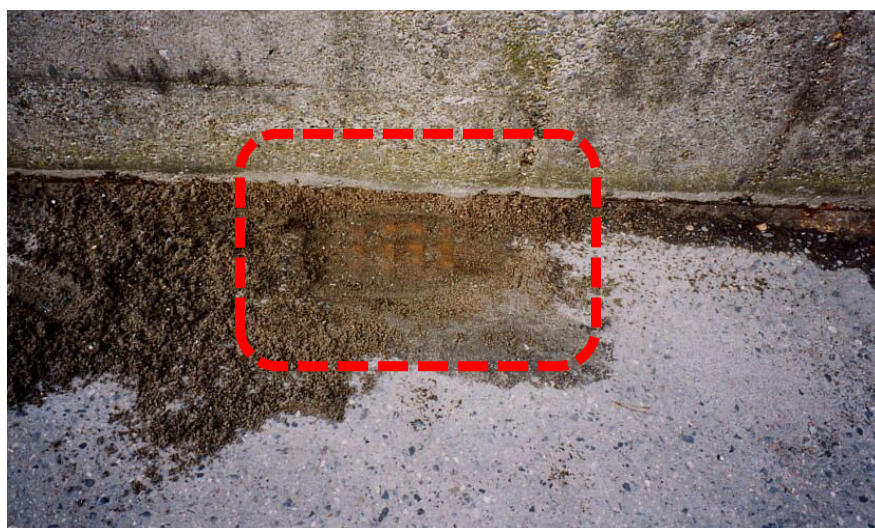
写真番号 24.1.1

説明  
排水柵に土砂詰まりが生じた例

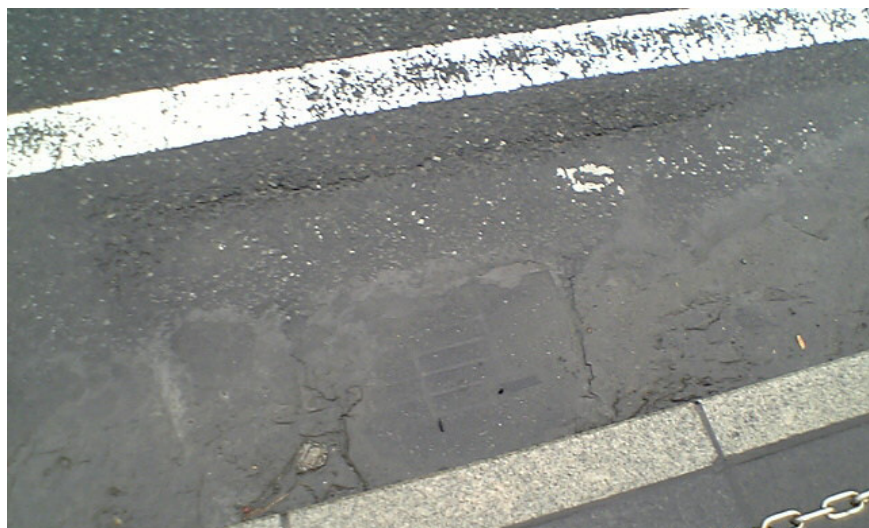
写真番号 24.1.2

説明  
排水柵に土砂詰まりが生じた例

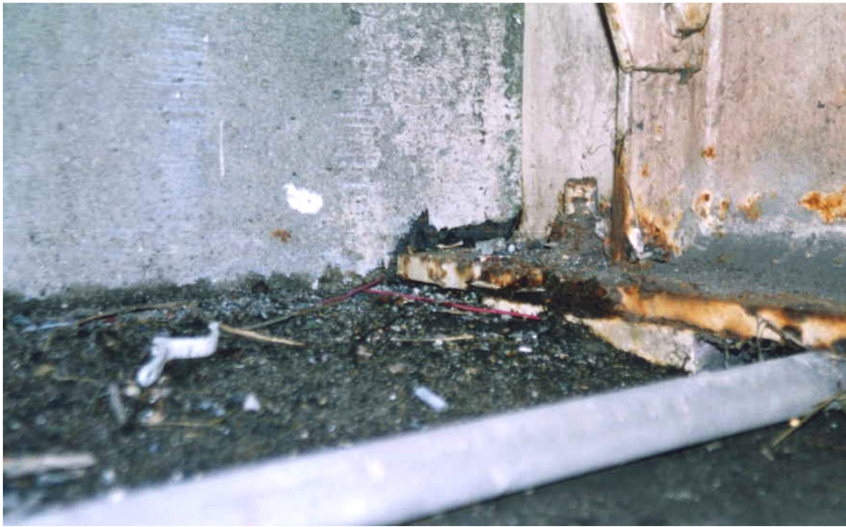
| | 写真番号 | 24.1.3 |

| | 説明<br>支承周辺に土砂が堆積した例 | |

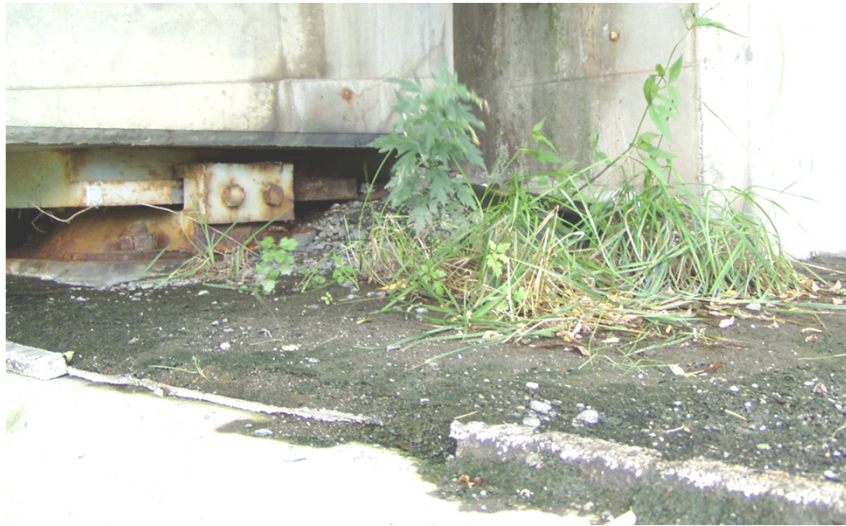
| | 写真番号 | 24.1.4 |

| | 説明<br>支承周辺に土砂が堆積した例 | |

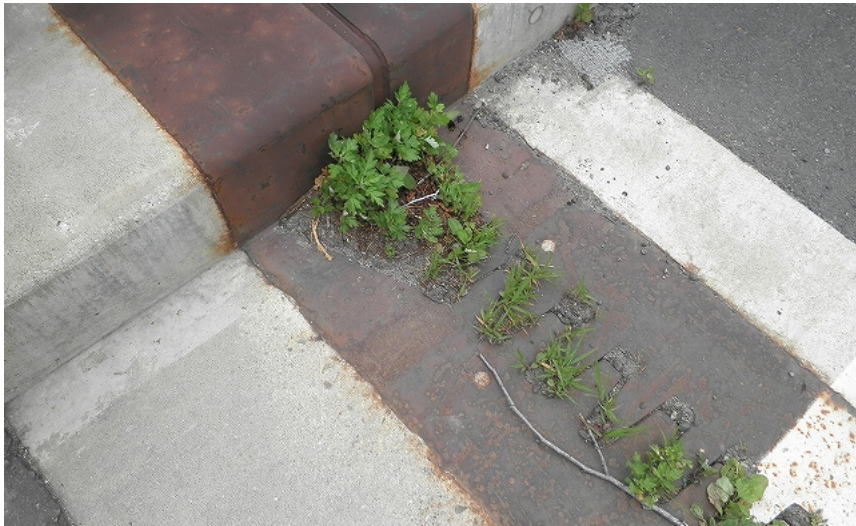
| | 写真番号 | 24.1.5 |

| | 説明<br>伸縮装置の遊間に土砂詰まりが生じた例 | |

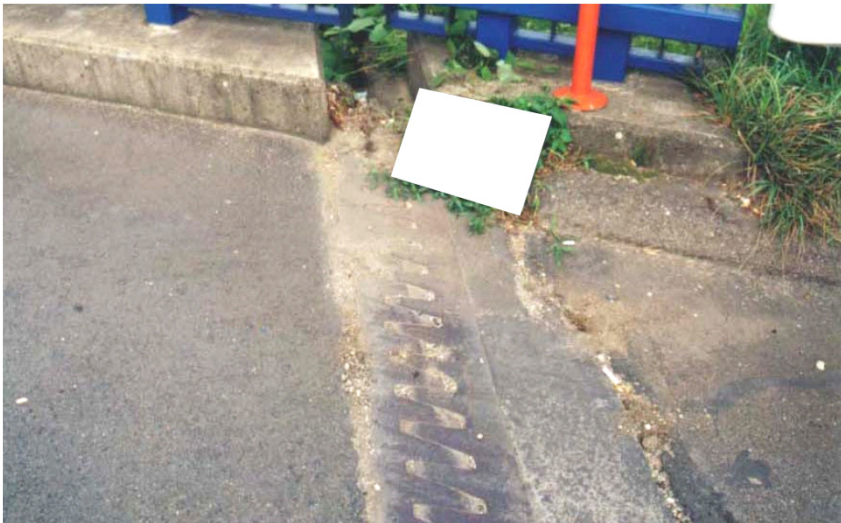
| | 写真番号 | 24.1.6 |

| | 説明<br>伸縮装置の遊間に土砂詰まりが生じた例 | |

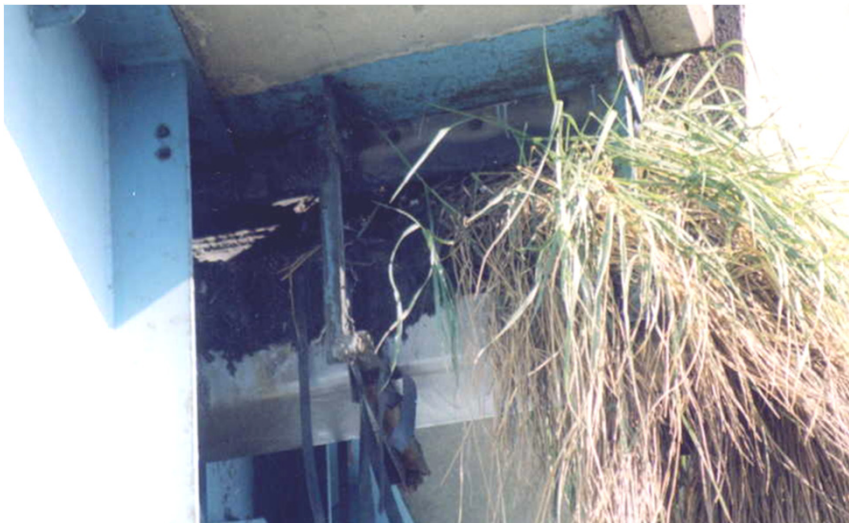
| | 写真番号 | 24.1.7 |

| | 説明<br>排水樋に土砂詰まりが生じた例 | |

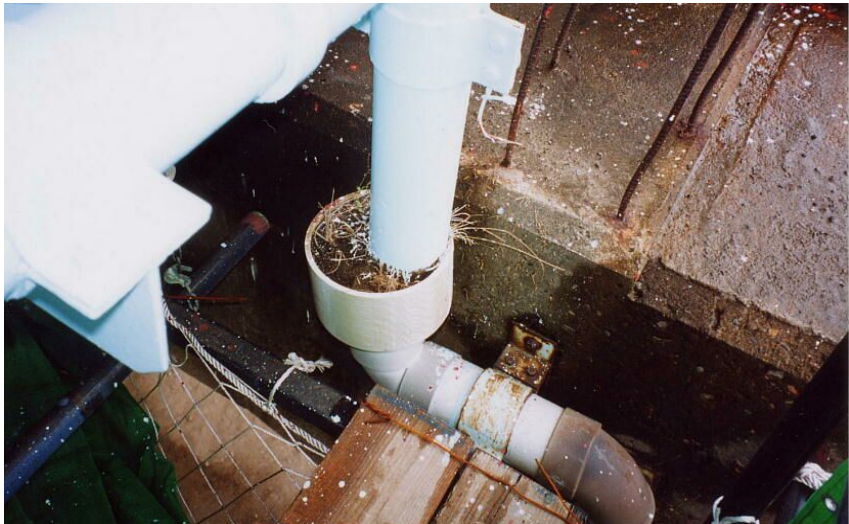
| | 写真番号 | 24.1.8 |

| | 説明<br>排水管の受けますに土砂詰まりが生じた例 | |

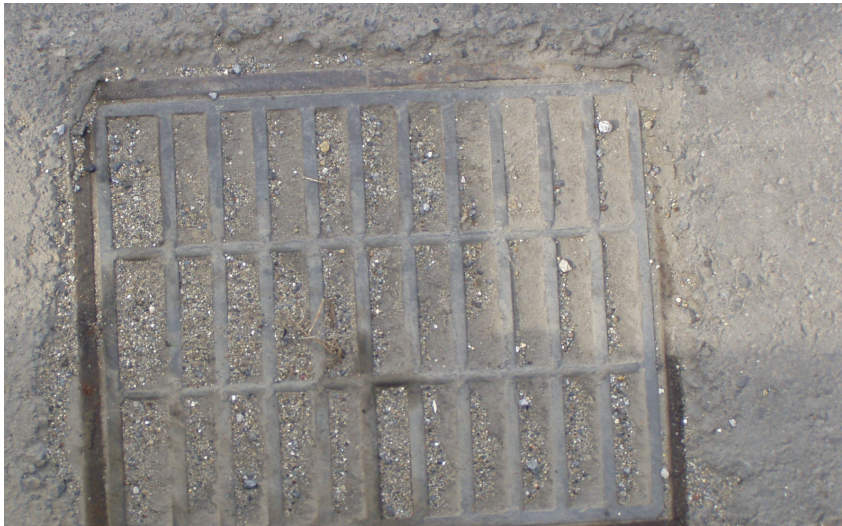
| (Ⅲ) 損傷程度の評価 | |
|---|---|
| | 24.3.1 |

| (Ⅲ) 損傷程度の評価 | |
|---|---|
| 排水柵に土砂詰まりがある。 | |

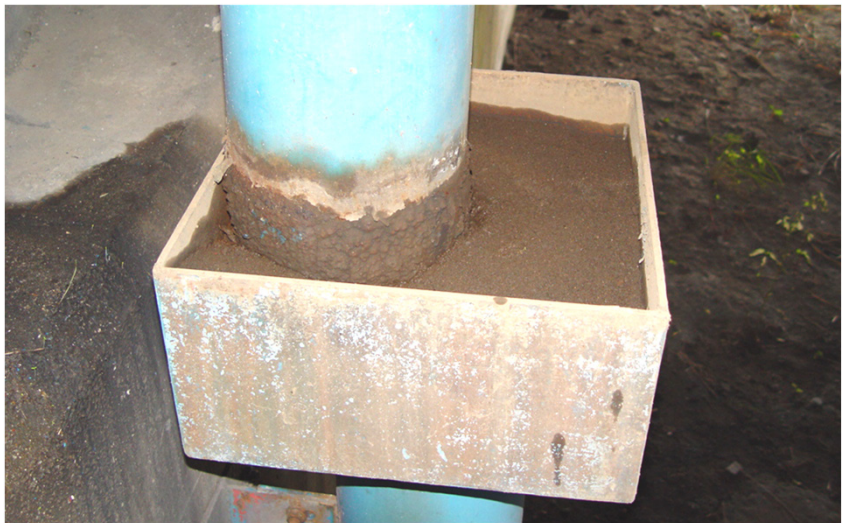
| (Ⅲ) 損傷程度の評価 | |
|---|---|
| | 24.3.2 |

| (Ⅲ) 損傷程度の評価 | |
|---|---|
| 排水管の受け柵に土砂詰まりがある。 | |

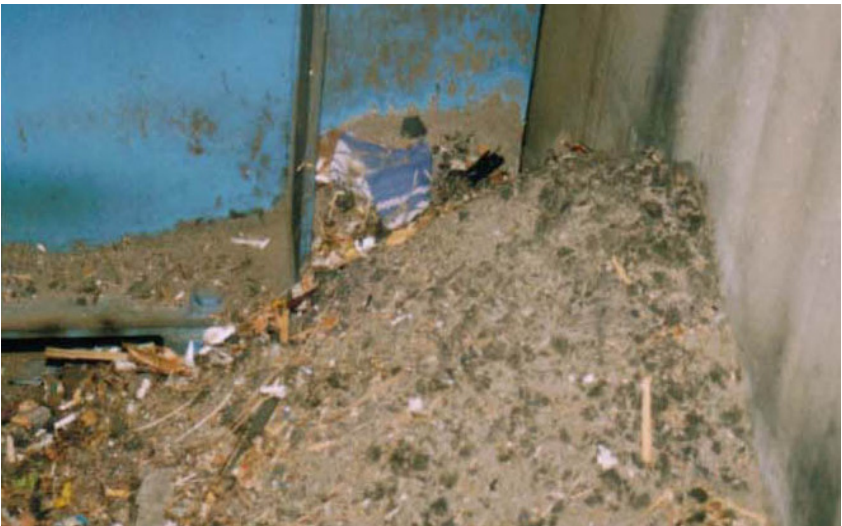
| (Ⅲ) 損傷程度の評価 | |
|---|---|
| | 24.3.3 |

| (Ⅲ) 損傷程度の評価 | |
|---|---|
| 支承周辺に土砂の堆積がある。 | |

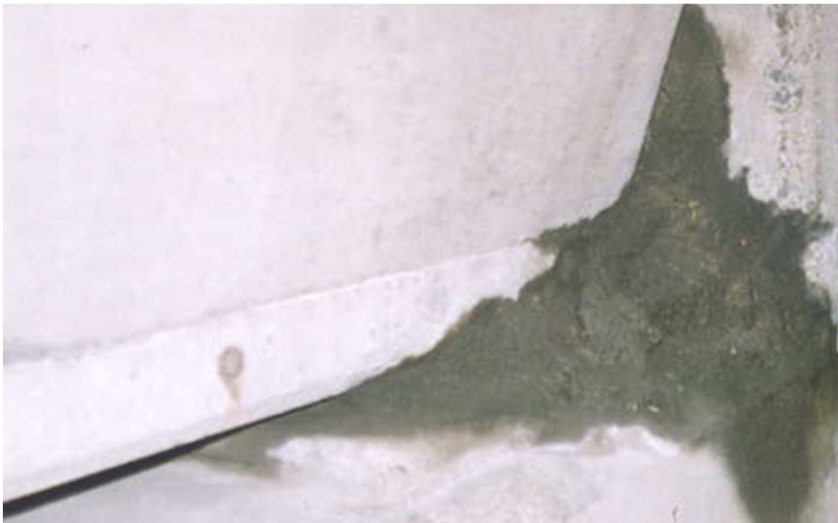
| (Ⅲ) 損傷程度の評価 | |
|---|---|
| | 24.3.4 |

備考  
 支承周辺に土砂の堆積がある。

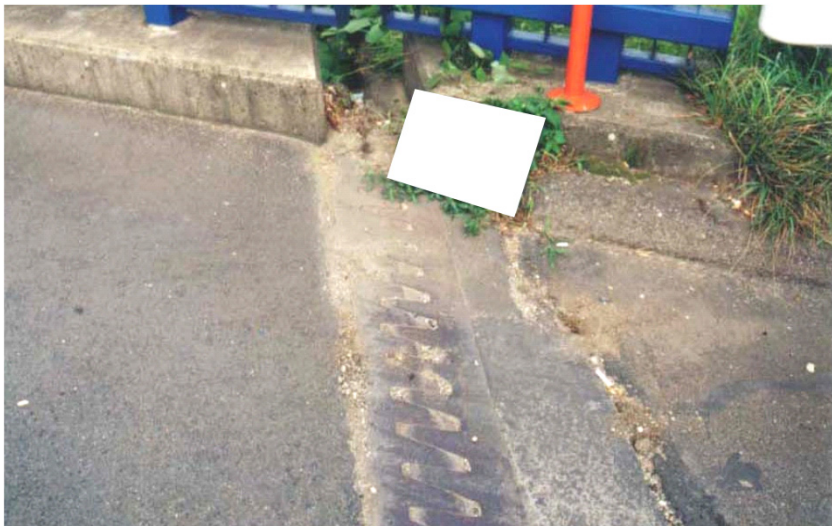
| (Ⅲ) 損傷程度の評価 | |
|---|---|
| | 24.3.5 |

備考  
 伸縮装置の遊間に土砂詰まりがある。

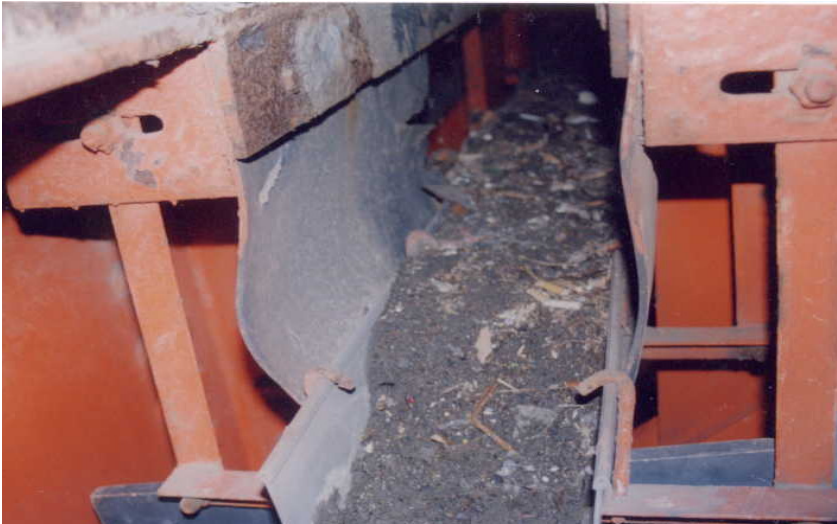
| (Ⅲ) 損傷程度の評価 | |
|---|---|
| | 24.3.6 |

備考  
 伸縮装置の排水樋に土砂詰まりがある。

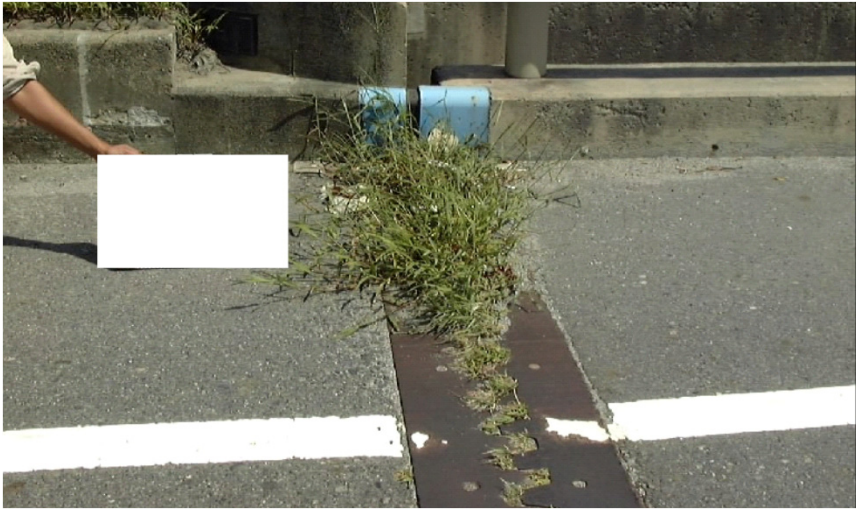
| | 写真番号 | 24.4.1 |

| | 備考 | ① 伸縮装置のフィンガー遊間<br>② フィンガー遊間に土砂等の詰まりが見られる。<br>③ 伸縮装置部の土砂詰まりでは、植生の繁茂によって、排水樋が損傷したり漏水の原因になることがある。 |

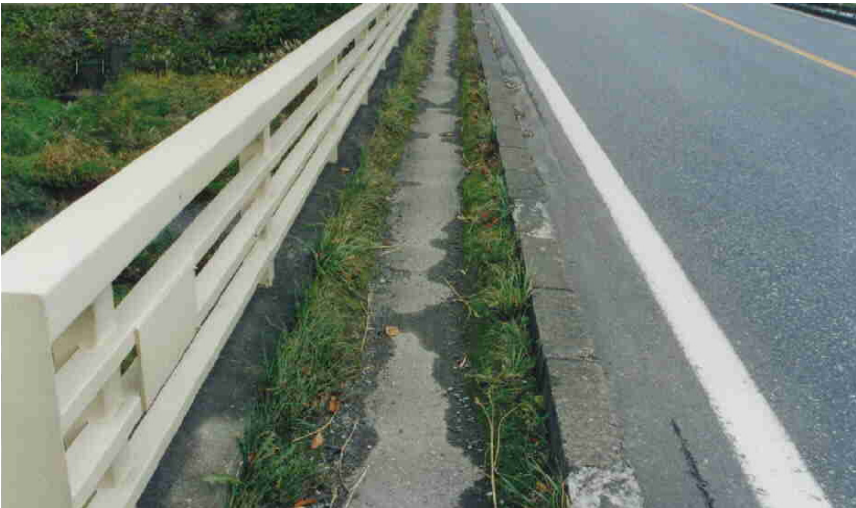
| | 写真番号 | 24.4.2 |

| | 備考 | ① 排水枡<br>② 排水枡の土砂詰まりにより、歩道にも土砂の堆積、滞水が見られる。<br>③ 歩道部に滞水が生じた場合、歩道内部に雨水が浸入して、床版が劣化するなどの影響が考えられる。 |

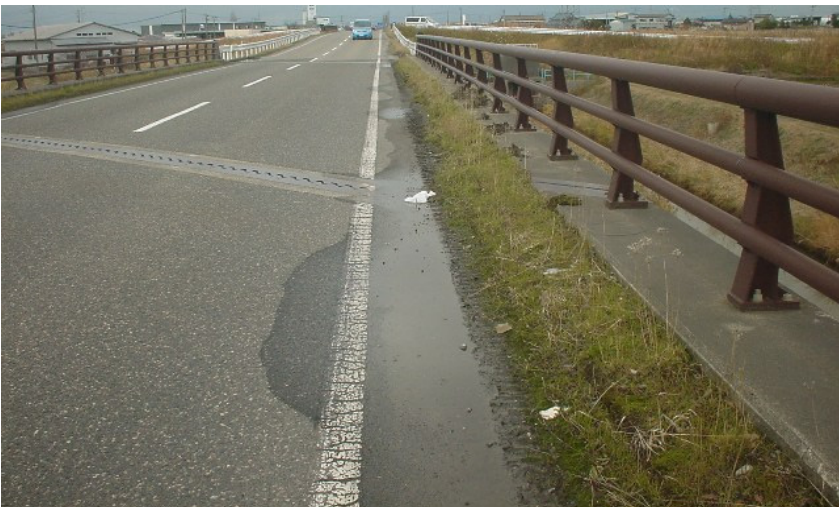
| | 写真番号 | 24.4.3 |

| | 備考 | ① 排水枡<br>② 排水枡の土砂詰まりにより、路肩にも土砂の堆積、滞水が見られる。<br>③ 土砂の堆積や植生の繁茂によって路面排水が機能なくなると、路面に滞水が生じて交通安全上支障が生じることがある。 |

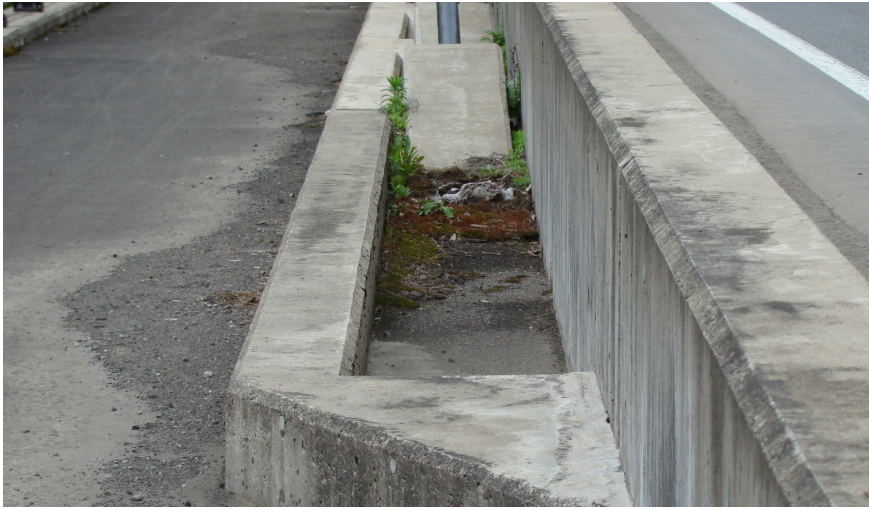
| 備考 | ① 斜張橋ケーブル定着部<br><br>② 土砂の堆積や植生の繁茂によって、排水孔が詰まるなどの不具合が発生し、ケーブル定着部に滞水が生じている。<br><br>③ 設計で考慮された排水経路が適切に機能しない場合がある。 | | | | | | |

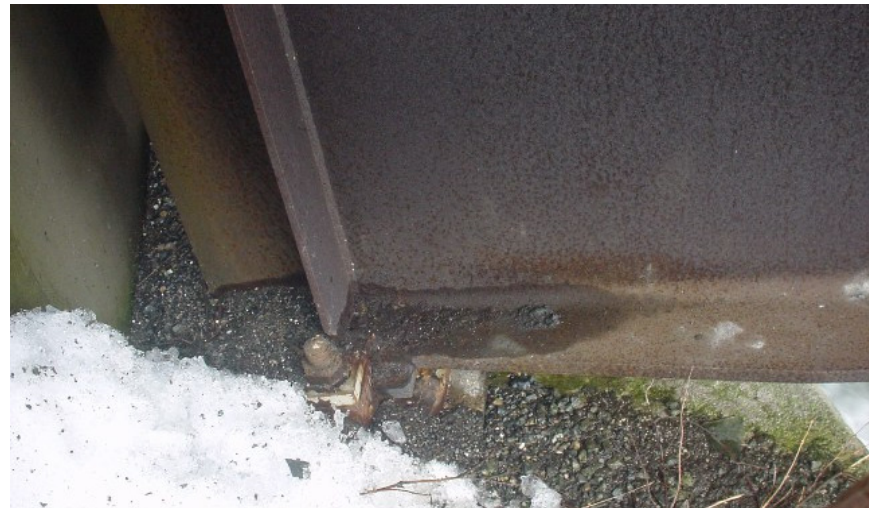
| 備考 | ① 橋台橋座面の支承部周辺<br><br>② 土砂が堆積している。<br><br>③ 土砂の堆積は、防食機能の劣化や支承の機能障害をもたらすことがある。 | | | | | | |

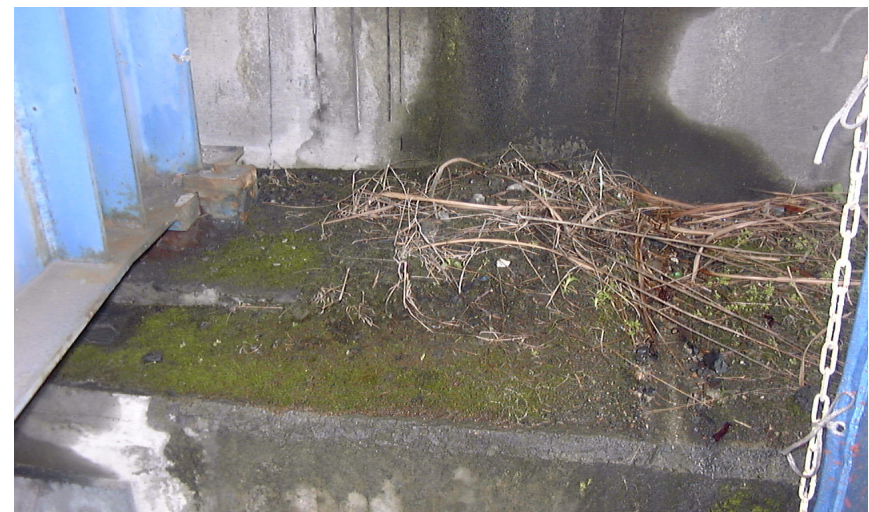
| 備考 | ① 橋台橋座面の支承部周辺<br><br>② 支承部周辺に土砂等の堆積が見られる。<br><br>③ 下部工天端の土砂堆積や植生繁茂は、湿潤状態の長期化により、コンクリートの劣化や防食機能障害をもたらすことがある。 | | | | | | |

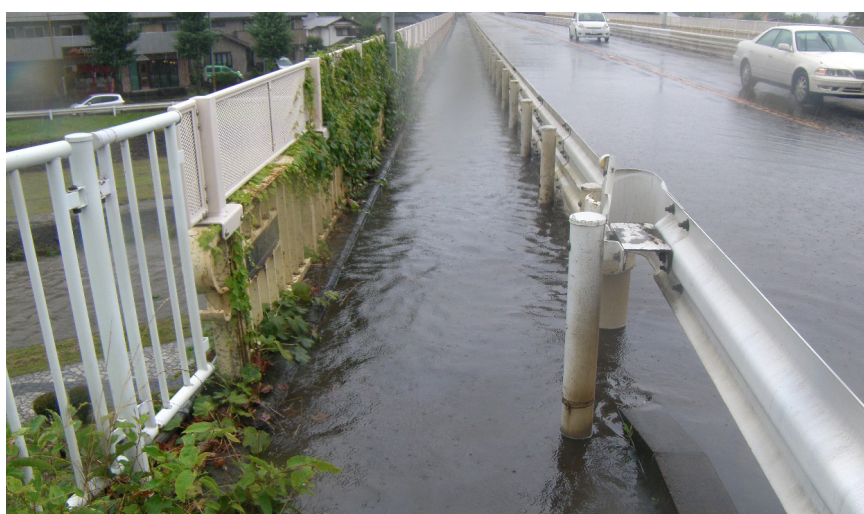
| 写真番号 | 24.4.7 |

| 備考 | <p>① 排水枡</p> <p>② 排水枡の土砂詰まりにより、路上に雨水が滞水している。</p> <p>③ 路面冠水が生じると、交通安全上重大な問題となる。</p> |

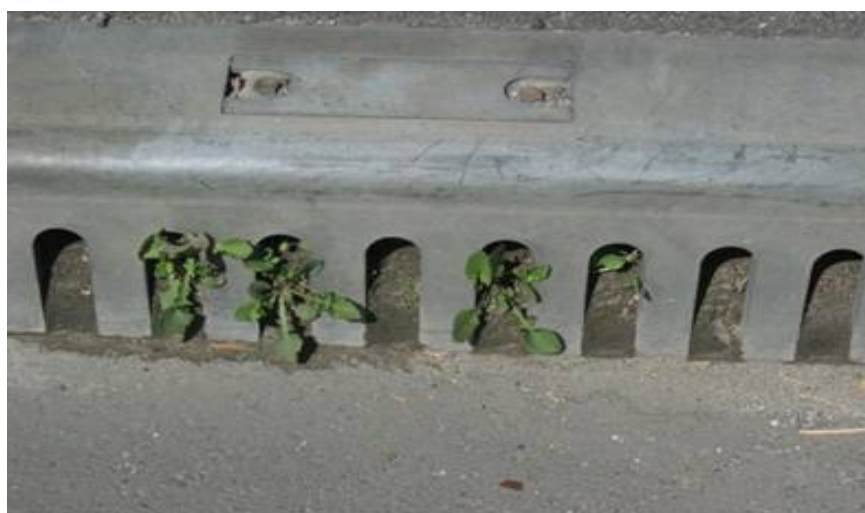
| 写真番号 | 24.4.8 |

| 備考 | <p>① 排水枡</p> <p>② 排水枡に土砂詰まりが見られる。</p> <p>③ 地覆兼用の鋼製排水溝では、内部に土砂が堆積すると、流下能力が低下するだけでなく、腐食による断面欠損・隙間発生により床版への漏水が生じることがある。</p> |

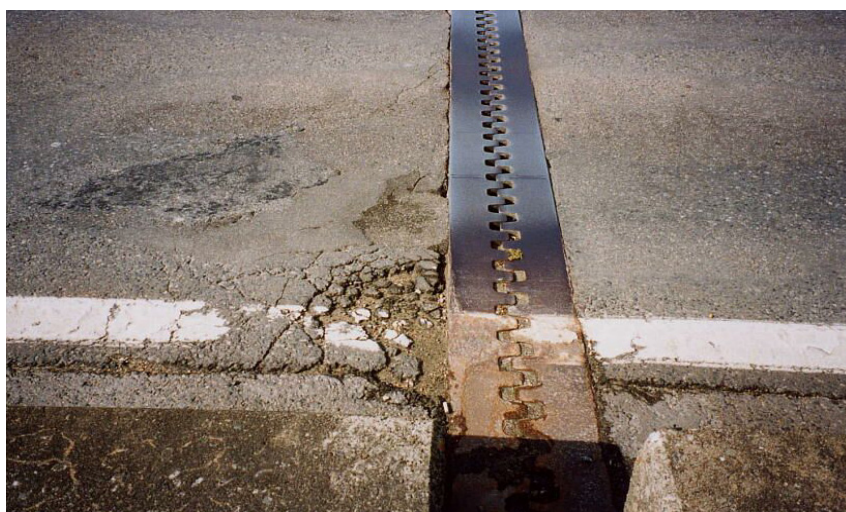
| 写真番号 | 24.4.9 |

| 備考 | <p>① 伸縮装置</p> <p>② 伸縮装置の土砂詰まりと、舗装の損傷が見られる。</p> <p>③ 桁端部で路側や伸縮装置に土砂詰まりが生じると、滞水が生じ、路面の劣化が促進されることがある。</p> |

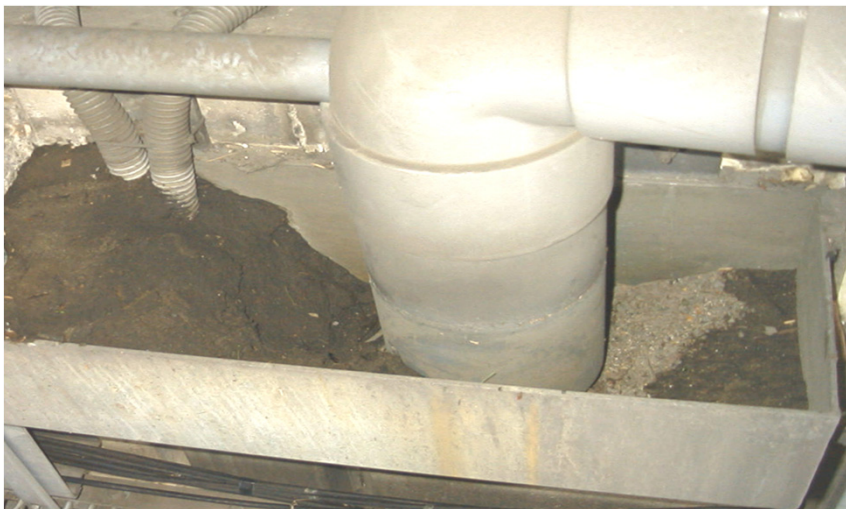
| | 写真番号 | 24.4.10 |

| | 備考 | ① 排水管の受け枡<br>② 排水管の受け枡に土砂詰まりが見られる。<br>③ 受け枡に土砂等が堆積すると、雨水が越流して漏水が生じることがある。 |

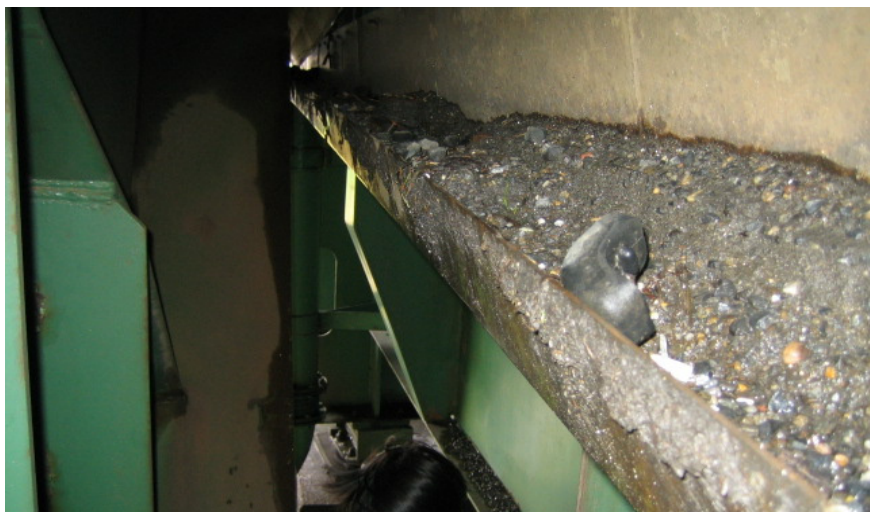
| | 写真番号 | 24.4.12 |

| | 備考 | ① 伸縮装置の排水溝<br>② 伸縮装置の排水溝の土砂詰まりと、鋼材の腐食が見られる。<br>③ 排水機能の低下による漏水により、桁端部の劣化が進行することがある。 |

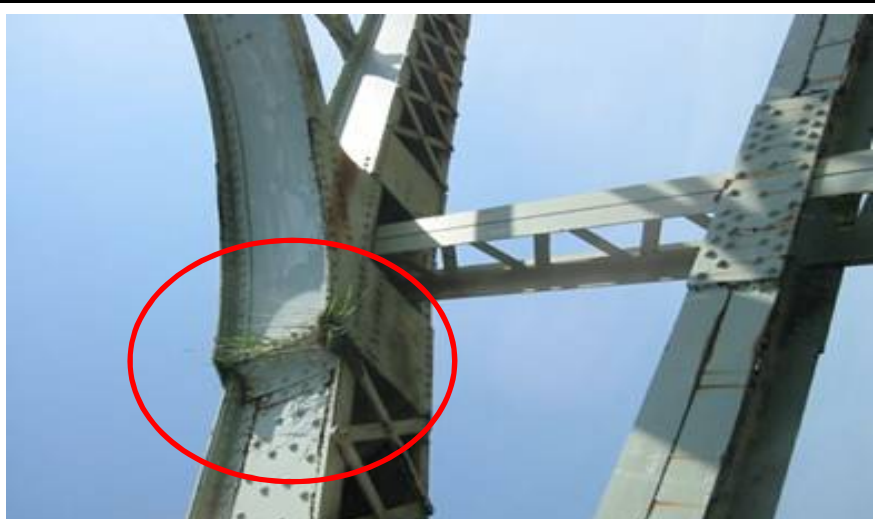
| | 写真番号 | 24.4.13 |

| | ① アーチ橋橋門構の継手部 | |
| | ② 土砂が堆積し、草が生えている。 | |
| | ③ 土砂の堆積や鳥の営巣などによって、部材内部や段差部で植物が生長することがある。 | |

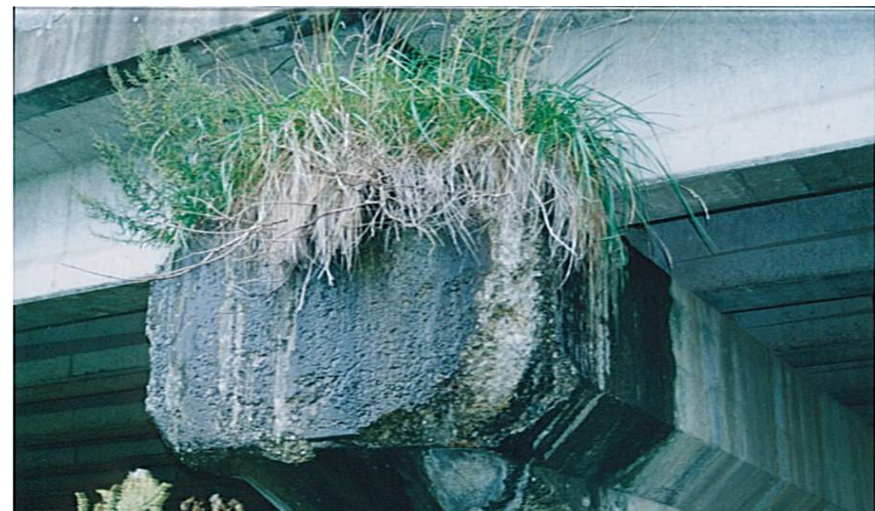
| | 写真番号 | 24.4.14 |

| | ① 橋脚 | |
| | ② 橋座面の堆積土砂からの漏水、梁部コンクリートに凍害による剥離が見られる。 | |
| | ③ 著しい植生の繁茂は、部材を常時湿潤環境にすることから、劣化を促進させることがある。 | |

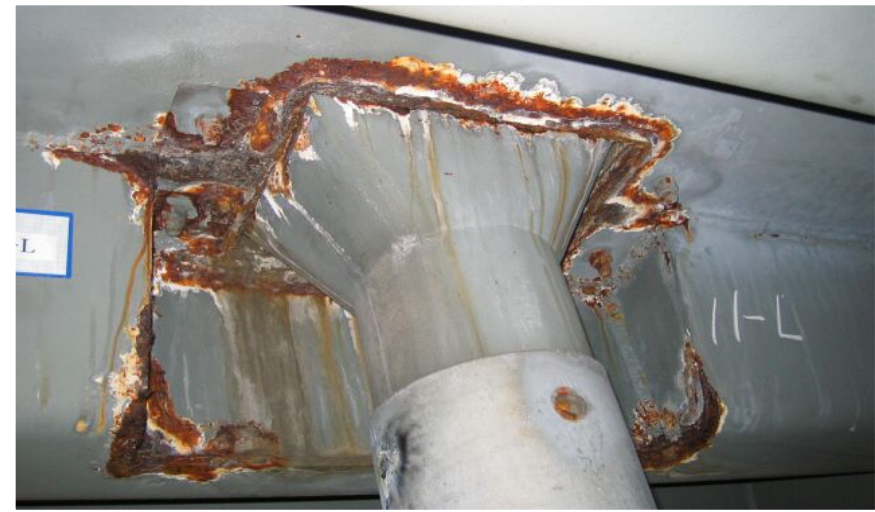
| | 写真番号 | 24.4.15 |

| | ① 排水枡(桁内) | |
| | ② 排水枡の取り付け部が腐食して漏水が生じている。 | |
| | ③ 排水枡に土砂詰まりが生じて雨水が枡の周囲に越水して滞留すると、枡の取付部が腐食し、断面欠損や亀裂が生じて漏水することがある。 | |
