## 2. 単偏波 SAR 画像判読手法（具体例）

### 【河道閉塞抽出チェックリスト】

### 【例 1：奈良県十津川村長殿地区（平成 23 年 9 月台風 12 号災害による大規模河道閉塞）】

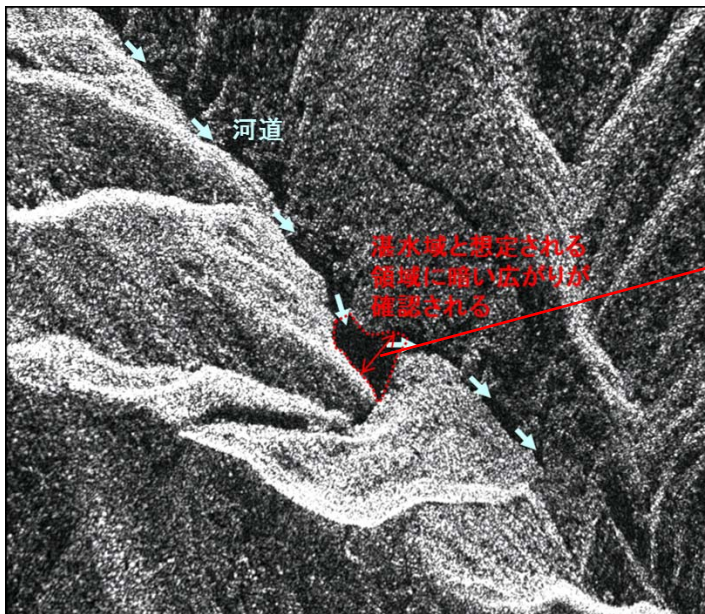
▼チェック項目(1)：湛水域（確認範囲：河道）

| チェック項目 | |
|---|---|
| <input type="checkbox"/> レ | 湛水域と想定される暗い領域が確認されるか<br>河道に暗い広がり確認される |
| <input type="checkbox"/> レ | 上下流の滞筋幅と比べ不自然な幅となっているか<br>川幅が不自然に拡がっている |
| <input type="checkbox"/> レ | ダム・取水堰等の人工構造物による湛水ではないか<br>光学画像にダム・取水堰等はない |
| 評価 <input type="radio"/> ○ | |

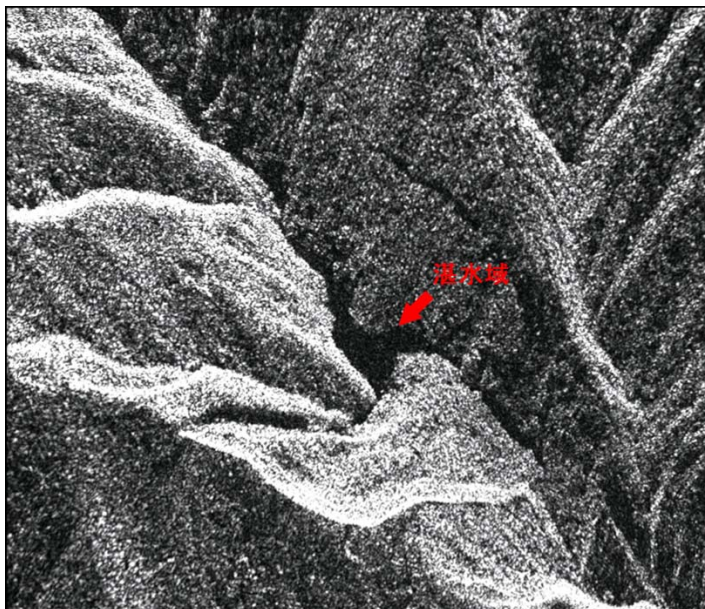
▼チェック項目(2)：斜面勾配（確認範囲：周辺地形）

| チェック項目 | |
|---|---|
| <input type="checkbox"/> レ | 湛水域近傍に斜面は存在するか<br>谷底に湛水域ができていて急斜面に挟まれている |
| <input type="checkbox"/> レ | 周辺斜面は発生する程度の急勾配斜面か<br>SAR画像からも急勾配であることが確認されるが、1/25000の等高線図でも、周辺斜面は確かに等高線の間隔が狭く急勾配になっている |
| 評価 <input type="radio"/> ○ | |

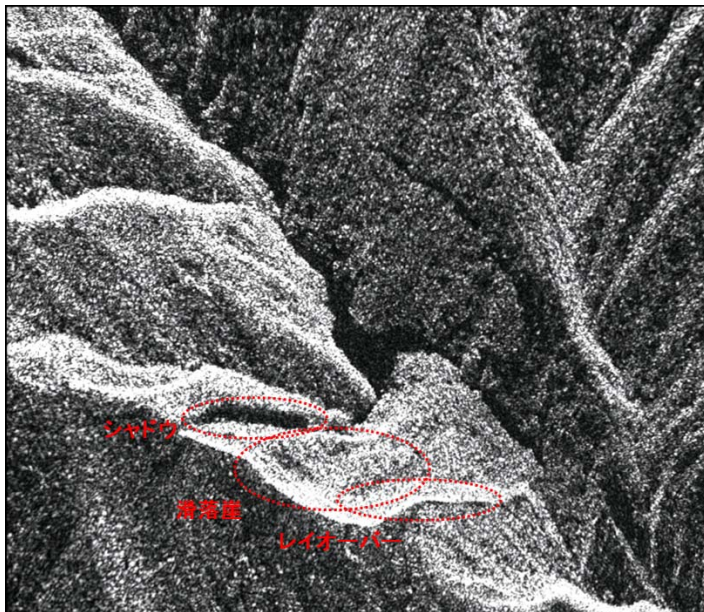
▼チェック項目(3)：滑落崖（確認範囲：崩壊地）

| チェック項目 | |
|---|---|
| <input type="checkbox"/> | 湛水域周辺に滑落崖が確認できるか<br>滑落崖が確認できる |
| <input type="checkbox"/> | 滑落崖周辺に段差によるシャドウ・レイオーバーは確認できるか<br>シャドウ、レイオーバーが崩壊地の境界上に見られる |
| <input type="checkbox"/> | 滑落崖の形状は斜面方向に対し円弧状となっているか<br>斜面方向に対し、円弧状に滑落崖は広がっている |
| <div>評価</div> <div>○</div> | |

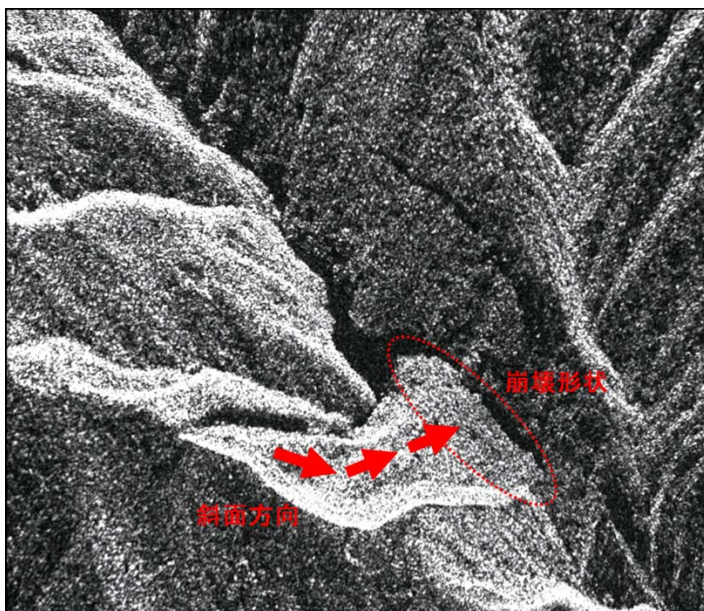
▼チェック項目(4)：崩壊地内（確認範囲：崩壊地）

| チェック項目 | |
|---|---|
| <input type="checkbox"/> | 滑落崖の下に崩壊形状は確認されるか<br>崩壊した土砂が広がった様子が確認される |
| <input type="checkbox"/> | 崩壊形状は斜面方向と整合しているか<br>斜面方向から広がる形で崩壊形状が形成されている |
| <div>評価</div> <div>○</div> | |

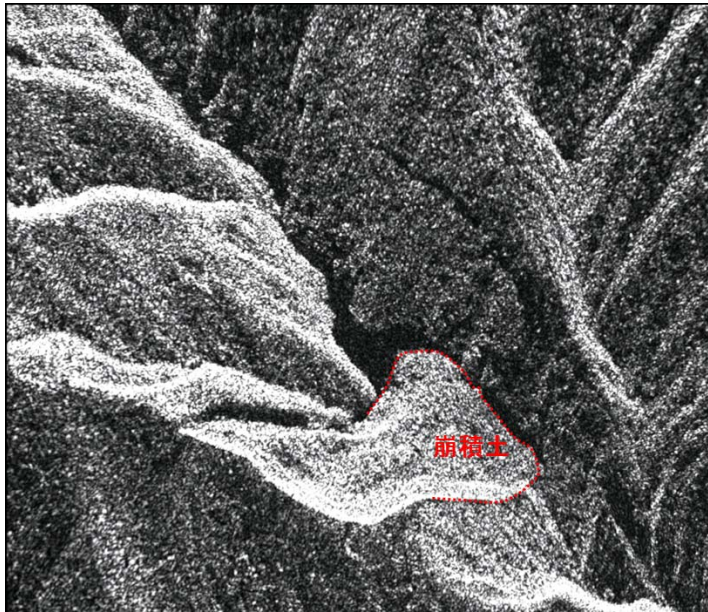
▼チェック項目(5)：崩積土砂（河道閉塞部）（確認範囲：崩壊地）

| チェック項目 | |
|---|---|
| <input checked="" type="checkbox"/> | 崩壊地内から下部にかけて崩積土は確認できるか<br>崩積土と思われる広がりがある崩壊地内下部にかけて広がっている |
| <input checked="" type="checkbox"/> | 崩積土の形状は舌状になっているか<br>崩積土が舌状に広がっている |
| <input checked="" type="checkbox"/> | 崩積土の到達範囲は地形形状と整合しているか<br>崩積土は川を挟んで反対側の斜面で止められている |
| <input checked="" type="checkbox"/> | 河道閉塞部は谷を埋積する形状になっているか<br>崩積土が谷を埋積する形で広がっている |
| <input checked="" type="checkbox"/> | 河道閉塞部の上流に湛水域は形成されているか<br>河道閉塞部の崩積土の上流に湛水域が形成されている |
| <input type="checkbox"/> | 崩積土上に倒木等の形状は確認されるか<br>明瞭には見られない |
| <div>評価</div> <div>○</div> | |

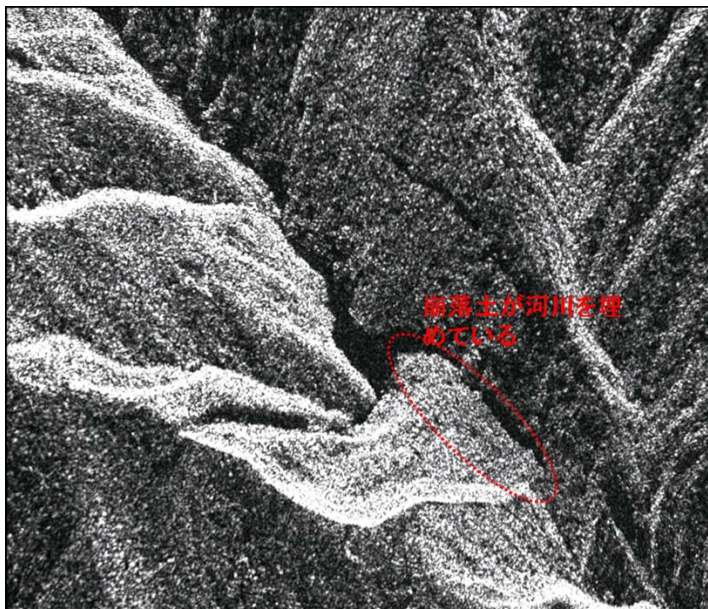
▼チェック項目(6)：崩壊規模（確認範囲：崩壊地）

| チェック項目 | |
|---|---|
| <input checked="" type="checkbox"/> | 河道閉塞が発生する程度の崩壊規模か<br>崩積土が河川を埋め、河道閉塞が発生する規模の崩壊となっている |
| <div>評価</div> <div>○</div> | |

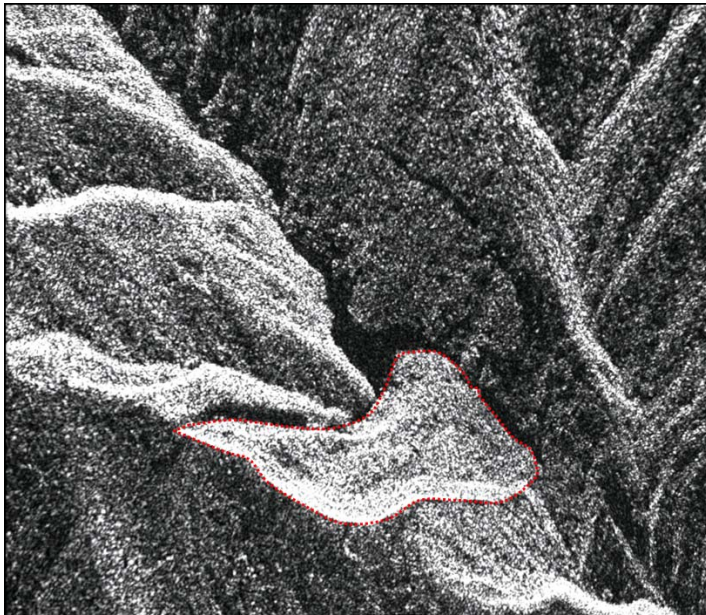
▼チェック項目(7)：画像の肌理（確認範囲：崩壊地）

| チェック項目 | |
|---|---|
| <input checked="" type="checkbox"/> | 崩壊地内・崩積土等の表面は周辺林地と比べ平滑になっているか<br>崩壊地内・崩積土の表面は樹冠由来の凹凸がなく、平滑になっている |
| <input type="checkbox"/> | 周辺斜面にみられる強度パターンと違うパターンとなっているか<br>周りに比べて特に明るくはなっていない |
| <div>評価</div> <div>○</div> | |

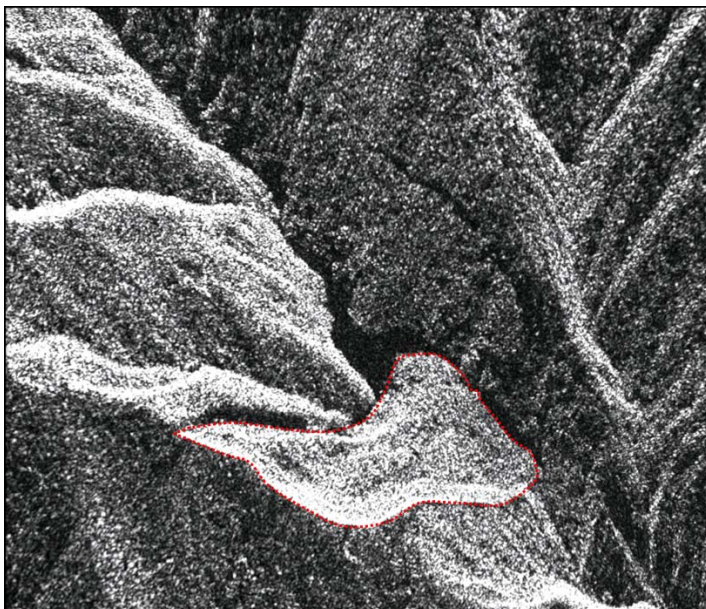
▼チェック項目(8)：上下関係等（確認範囲：相対的位置関係）

| チェック項目 | |
|---|---|
| <input checked="" type="checkbox"/> | 滑落崖・崩積土・湛水域等の位置関係に不自然さはないか<br>滑落崖が斜面の上部から下部にかけて広がり、崩積土が崩壊地の下部にたまり、湛水域が崩積土の川上部に広がっており、不自然さは見られない |
| <input checked="" type="checkbox"/> | 崩積土の到達範囲は地形と整合しているか<br>崩積土が対岸の斜面でせき止められていて地形と整合している |
| <div>評価</div> <div>○</div> | |

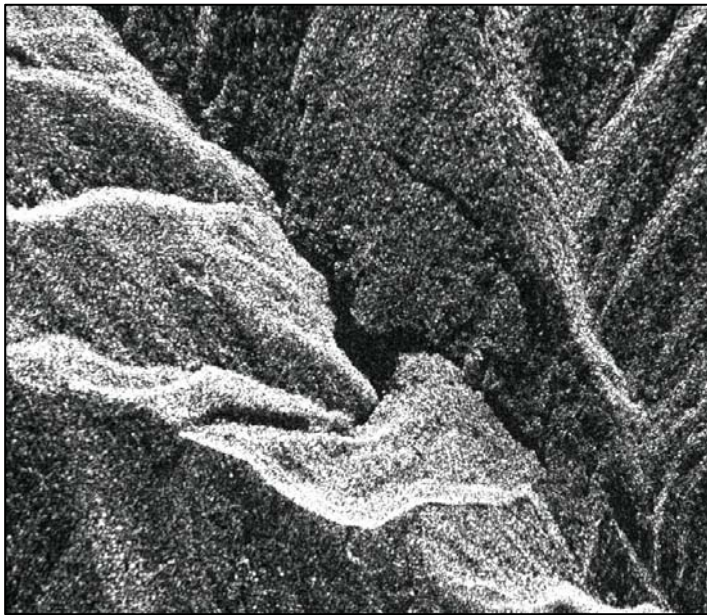
▼チェック項目(9)：周辺地物（確認範囲：相対的位置関係）

| チェック項目 | |
|---|---|
| <input type="checkbox"/> | 周辺の道路網に分断はないか<br>光学画像より周辺に道路はない |
| <input type="checkbox"/> | 建物が埋積されているような状況は確認されるか<br>光学画像より周辺に建物はない |
| <input type="button" value="評価"/> <input type="button" value="×"/> | |

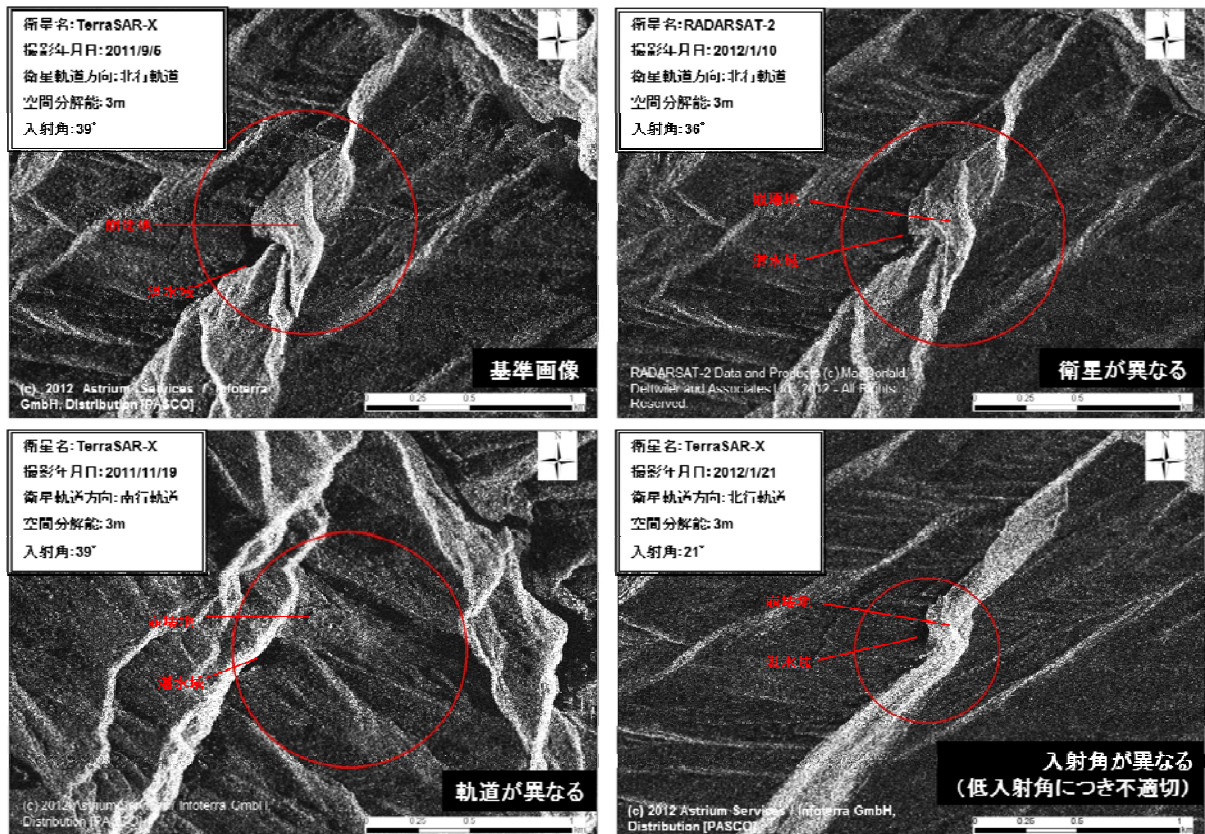
▼同じ長殿地区災害後で衛星、軌道、入射角を変えた場合の見え方の違い

崩壊地、湛水域、河道の見え方が変わっている

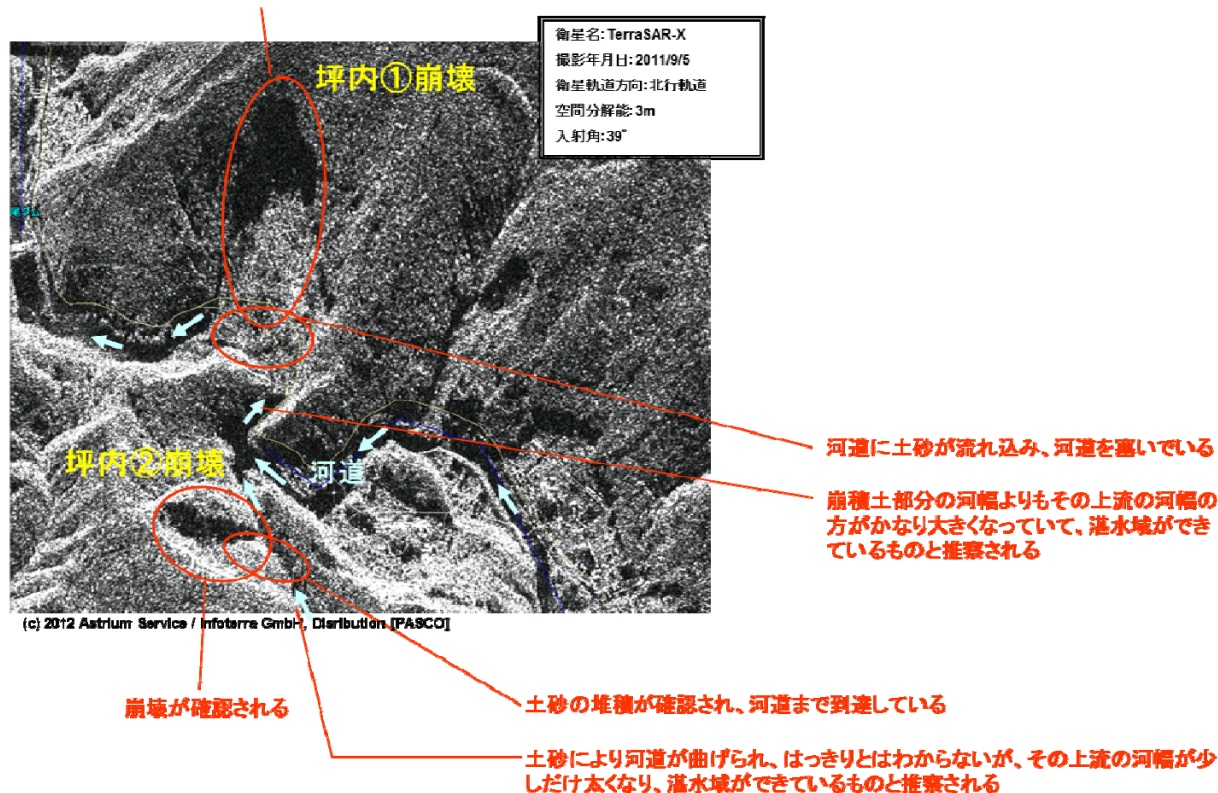
### 例2 奈良県十津川村 坪内

もともと崩壊が起こっていた場所であったが、下部に土砂が堆積した形跡が見られるため、新たに崩壊したものと推察される

総合評価：大規模な崩壊が起っており、河道に崩壊土が流れ込んでいるのが確認される。崩壊土の上流は崩壊土の部分よりも河幅が太く、湛水域が形成されているものと考えられ、河道閉塞が起っているものと推察される。

総合評価：崩壊が起っており、河道に崩壊土が流れ込んでいるのが確認される。崩壊土は河道を曲げ、崩壊土の上流はやや河幅が太く、湛水域が形成されている可能性があり、河道閉塞が起っている可能性がある。

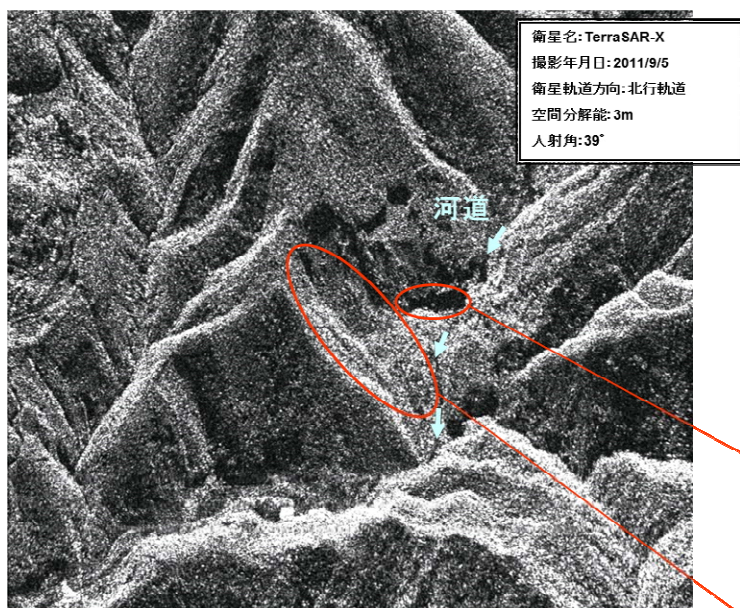
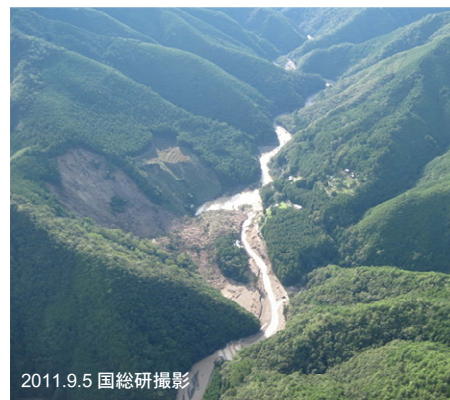
### 例3 和歌山県田辺市本宮町 三越

河道閉塞の湛水を滑落崖や急傾斜地のシャドウと見間違えて見落としやすい事例

崩積土の上流に黒いかたまりがあり、湛水域のように見えるが、滑落崖のシャドウの可能性もあり、どちらか判別がつかない

総合評価: 崩壊がはっきり認められ、その上流部に湛水域のような黒いかたまりが見られるが、シャドウの可能性が高い。ただ、湛水域として見ても不自然さはないため、河道閉塞が起こっている可能性はある。

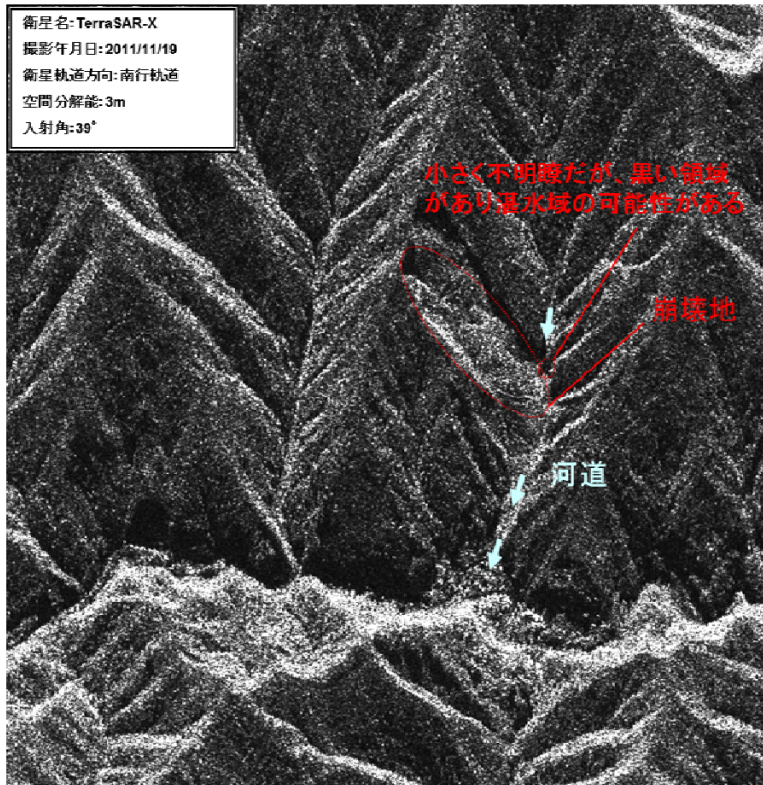
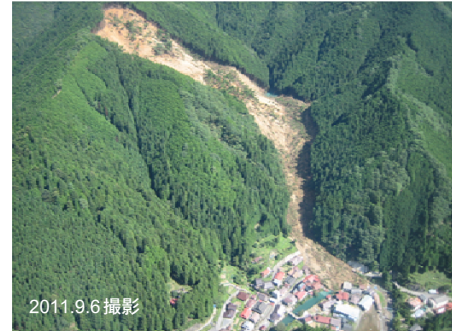
## 例4 奈良県野迫川村 北股

判別がわかりにくい事例(湛水域の判別が困難)

総合評価: 崩壊は明瞭に確認され、谷底に土砂が流入していることも確認できる。ただ、河道が細く、土砂の上流に小さな黒い領域があり、湛水域の可能性はある。不明瞭ではあるが、河道閉塞が起こっている可能性がある。

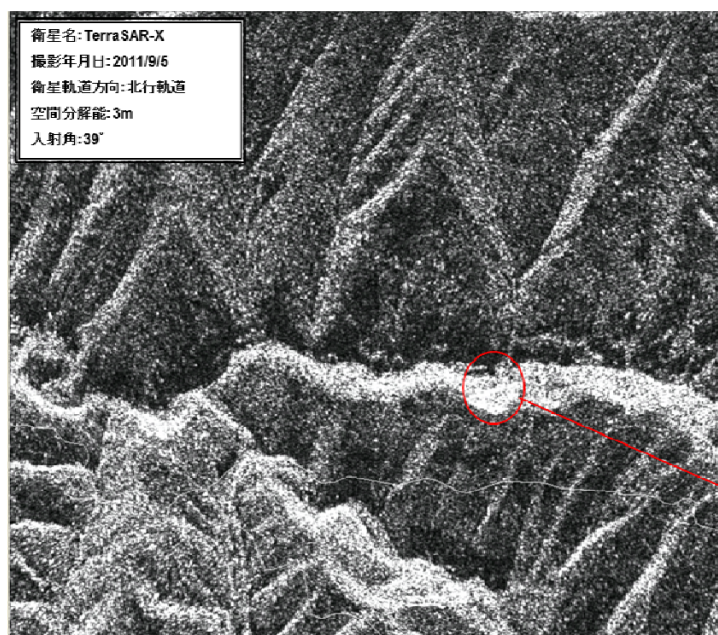
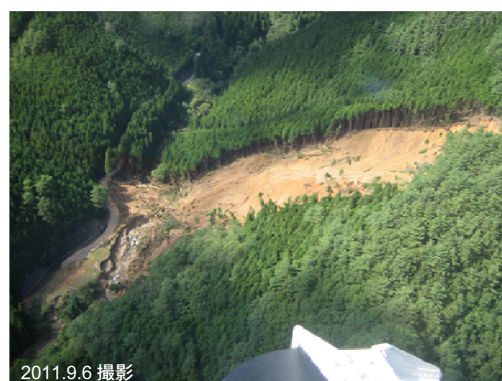
# 例5 奈良県野迫川村 桧股

判別が不可能な事例

湛水域も斜面崩壊も確認できない

総合評価: 湛水域も斜面崩壊も確認できない。河道閉塞を抽出するのは困難である。

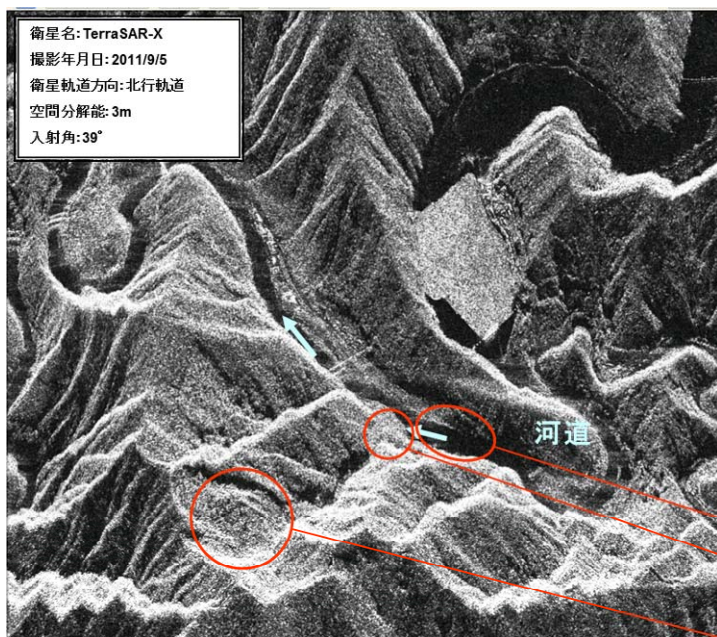
## 例6 奈良県十津川村 野尻

土石流の視認性が低く、抽出が難しい例

湛水域ははっきりとは認められない

崩壊土砂がわかりにくい

崩壊に伴うシャドウは存在するものの、崩壊地と識別できるほどはっきりしてはいない

総合評価: 湛水域は認められない。滑落崖は判然とはしないが、シャドウや肌理から推察される。崩壊土は認められない。河道閉塞を抽出するのは困難である。
