## 6. 状態の把握に関する参考資料の活用例

## 活用例① 鋼橋

| 橋梁名 | C橋 | 供用年 | 1986年(昭和61年) |

## 活用例② コンクリート橋

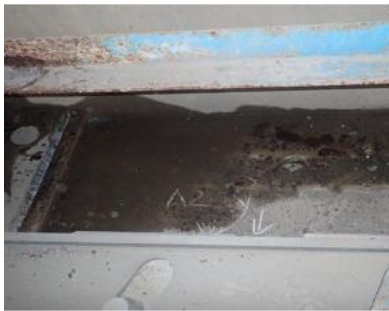
漏水・耐水  
(橋座部)

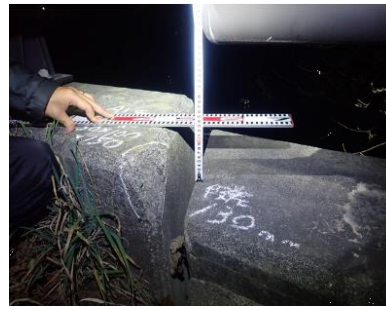
沈下・移動・傾斜

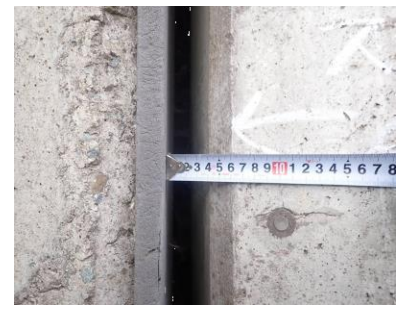
沈下・移動・傾斜

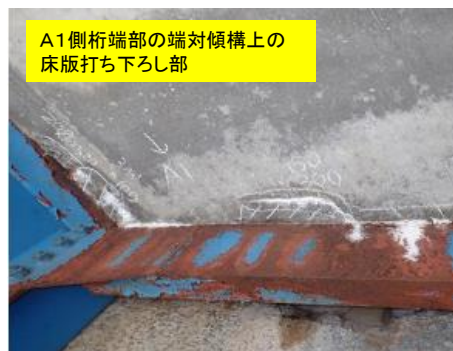
漏水・遊離石灰、うき

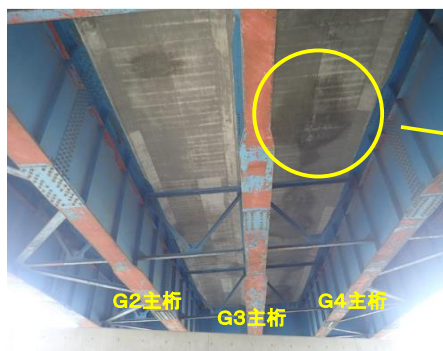
床版ひびわれ、漏水・遊離石灰

| 状態把握の着目点の例<br>(研修資料3-1. 状態の把握に関する参考資料【道路橋】より) | 確認された変状等のうち、性能や原因の推定にて考慮すべきと考えたもの | 原因の推定と推定した理由 | 外観でみられる変状からの状態の推定<br>(本来の耐荷・耐久メカニズムからの乖離) |
|---|---|---|---|
| | 剥離・鉄筋露出<br>舗装の異常 | | ② 走行車線の床版下面のひび割れから、漏水・遊離石灰がみられることから、ひび割れは貫通しており、コンクリート内部でひび割れが発達している可能性が高い。舗装の修繕痕からは、床版の状態の悪化や剛性の低下も徐々に進行した結果として現在に至っている可能性がある。 |

| 荷重を直接支持する機能の変化の見立て<br>(どのようになる可能性が高いのか、進行度合、要因など) | | |
|---|---|---|
| 床版 | 現状の見立て | (今はどうか)<br><br>走行車線の床版下面に床版ひびわれや漏水・遊離石灰が見られ、床版下面のひび割れや遊離石灰の状態からは、コンクリート内部にひび割れが広がり、水が滞水している可能性が高い。桁端部の床版では、一部でうきもみられる。<br>以上から、さび汁や鉄筋に沿った格子状のひび割れの存在がないながらも、疲労の進行により耐荷力が大幅に低下している可能性が高い。舗装の補修痕が車道全体に広がっていることから、床版の状態の悪化が床版全体に広がっている可能性がある。<br>また、張出床版の地覆下の水切り部に伝い水が原因と考えられる剥落・鉄筋露出がみられる。床版の耐荷性能への影響は少ないと考えられるが、第三者被害防止の観点から叩き落とし等の定期的な予防措置が必要である。 |
| | 機能の低下の進行・拡大の可能性 | (早いのか、遅いのか)<br><br>疲労が進行していると考えられ、かつ、繰り返しの交通荷重や経年のコンクリートの劣化により床版内のひび割れが縦横に発達し床版を貫通、床版内に水が侵入、滞水し、既に加加速度的に疲労が進行している段階にあると考えられることから、急速に劣化が進行する可能性が高い。 |

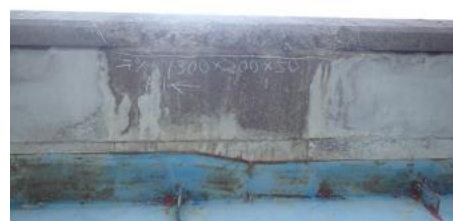
剥離・鉄筋露出

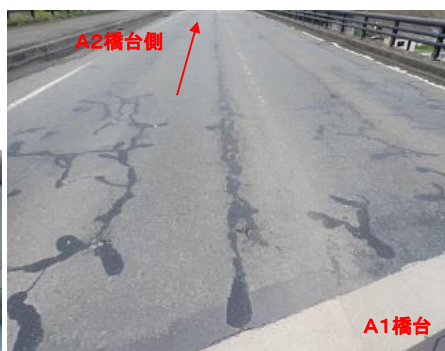
舗装の異常

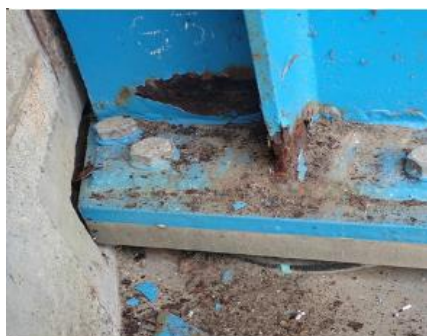
主桁支点部の腐食

| 状態把握の着目点の例<br>(研修資料3-1. 状態の把握に関する参考資料【道路橋】より) | 確認された変状等のうち、性能や原因の推定にて考慮すべきと考えたもの | 原因の推定と推定した理由 | 外観でみられる変状からの状態の推定<br>(本来の耐荷・耐久メカニズムからの乖離) | |
|---|---|---|---|---|
| <p>●鋼部材一般として【3.2.1】</p> <p>①軸線の状態<br/>②鋼材の有効断面積の状態<br/>③部材としての変位、変形の有無</p> <p>●鋼桁として【4.1.3】</p> <p>④支点部における荷重伝達の状態<br/>⑤横方向の荷重分配及びねじり剛性効果の状態<br/>⑥接合部材間における荷重伝達の状態</p> | 鋼材の腐食 | <p>【推定】伸縮装置からの漏水<br/>【理由】桁端部や端対傾構など漏水の影響を受ける部位の腐食</p> | 耐荷性能 | <p>① 軸線のずれはみられない</p> <p>② 防食機能の劣化の進行が全体に認められるが、鋼材の断面減少を伴う腐食は主桁桁端部、端対傾構、下横構など部分的にみられ、減肉量はわずかである。桁断面に変形は認められなかった。亀裂が疑われる変状はみられなかった。</p> |

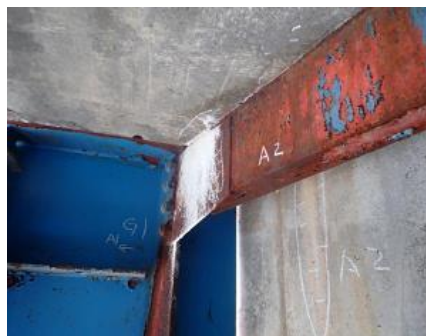
端対傾構の腐食

| 状態把握の着目点の例<br>(研修資料3-1. 状態の把握に関する参考資料【道路橋】より) | 確認された変状等のうち、性能や原因の推定にて考慮すべきと考えたもの | 原因の推定と推定した理由 | 外観でみられる変状からの状態の推定<br>(本来の耐荷・耐久メカニズムからの乖離) | |
|---|---|---|---|---|
| | | | | <p>⑧ 防食機能の劣化が全体的に見られ、一部は防食機能が喪失していることから、腐食は確実に進行するものと考えられる。<br/>また桁端部は塗装の塗り替えが行われており、桁端部の腐食は再劣化によるものと考えられる。端対傾構や下横構は塗り替え塗装が行われておらず、防食機能が喪失した状態で経年に伴う腐食が進行している。</p> |

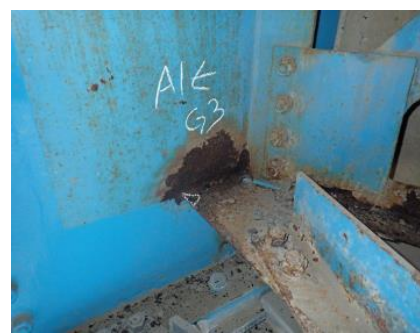
主桁、下横構ガセットの腐食

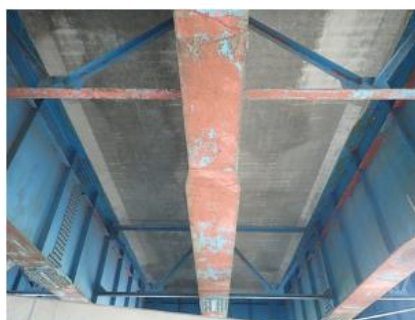
主桁の防食機能の劣化

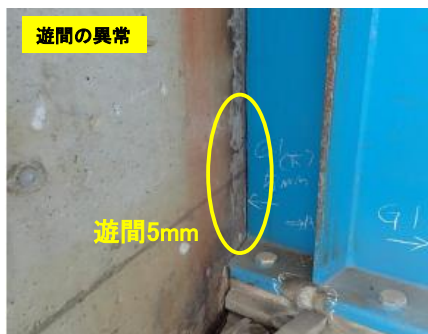
桁遊間の異常

| 状態把握の着目点の例<br>(研修資料3-1. 状態の把握に関する参考資料【道路橋】より) | 確認された変状等のうち、性能や原因の推定にて考慮すべきと考えたもの | 原因の推定と推定した理由 | 外観でみられる変状からの状態の推定<br>(本来の耐荷・耐久メカニズムからの乖離) | |
|---|---|---|---|---|
| | 遊間の異常 | <p>【推定】下部構造の変位の疑い<br/>【理由】A2橋台パラベットと桁端部に遊間異常がみられる。また、A1、A2橋台どちらも背面のボックスカルバートとの間に段差やズレがみられる。</p> | | <p>④ 伸縮装置からの漏水が原因と考えられる腐食がみられるが、減肉量はわずかであり、支点部の荷重伝達や部材相互の荷重伝達機能は低下していないと考えられる。</p> <p>(次のページに続く)</p> |

| 荷重を伝達する機能や支持・伝達を円滑にする機能の変化の見立て<br>(どのような可能性が高いのか、進行度合、要因など) | | |
|---|---|---|
| | 機能の低下の進行・拡大の可能性 | (早いのか、遅いのか)<br><br>伸縮装置からの漏水は継続しており、放置すると急速に劣化が進行し、更なる減肉や亀裂の発生などの恐れがあり耐荷性能の低下が懸念される。また、A2側に遊間異常がみられる。現時点では桁とパラペットは接触していないが、橋台背面のボックスカルバートと橋台に大きな段差がみられ、下部工の沈下・移動・傾斜の疑いがある。局所的な腐食や支点位置の変化による桁端の応力状態異常の影響が着実に累積すると考えられる。 |

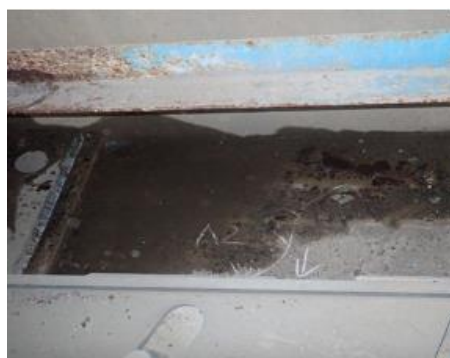
漏水・滞水(A2橋台橋座部)

| 状態把握の着目点の例<br>(研修資料3-1. 状態の把握に関する参考資料【道路橋】より) | 確認された変状等のうち、性能や原因の推定にて考慮すべきと考えたもの | 原因の推定と推定した理由 | 外観でみられる変状からの状態の推定<br>(該当の有無、程度など) | |
|---|---|---|---|---|
| <p>●耐久性確保の方法【8.】<br/>(耐久性確保の前提条件)<br/>【腐食】⑫かぶりによる内部鋼材の防食</p> <p>(直接活荷重を受けない鉄筋コンクリート下部構造では疲労が問題になることは少ない)<br/>(ただし、付属物の取り付けなどがされていれば、風等による付属物の振動により、付属物の取り付け部のゆるみ、破損などが見られる可能性があるため注意が必要)</p> | 橋座部の漏水・滞水 | <p>【推定】伸縮装置からの漏水<br/>【理由】桁端部や端対傾構など漏水の影響を受ける部位の腐食</p> | 耐久性 | ⑫ A2橋台の橋座部に伸縮装置からと考えられる漏水・滞水が継続しており、常に厳しい腐食環境の置かれている。 |

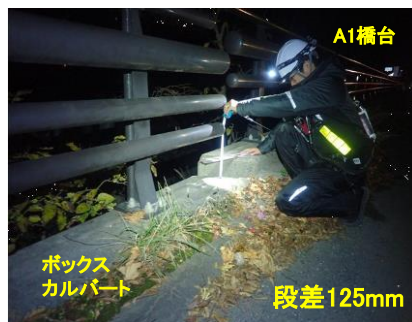
A1橋台ウイングと背面のボックスカルバートとの段差

| 状態把握の着目点の例<br>(研修資料3-1. 状態の把握に関する参考資料【道路橋】より) | 確認された変状等のうち、性能や原因の推定にて考慮すべきと考えたもの | 原因の推定と推定した理由 | 外観でみられる変状からの状態の推定<br>(本来の耐荷・耐久メカニズムからの乖離) |
|---|---|---|---|
| | 橋台と橋台背面のボックスカルバート間の変位 | | ④ 支点周りの橋座面に異常が見られないことから、荷重伝達機能は低下していないと考えられる。<br>⑤ 橋台背面アプローチ部のボックスカルバートとの間に、両橋台ともに段差やずれがみられる。ただし、段差やずれの部分からは土砂のこぼれ落ちはみられない。<br>杭基礎が前面に移動し、背後の盛土も変形した可能性がある。<br>⑪ |

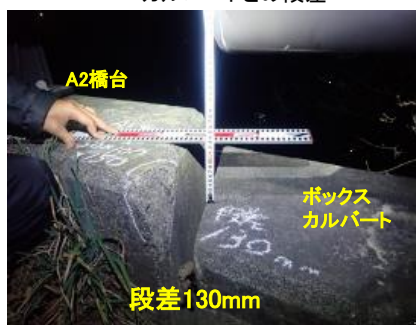
A2橋台ウイングと背面のボックスカルバートとの段差、ずれ

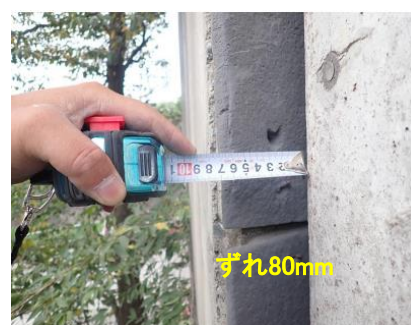
ずれ80mm

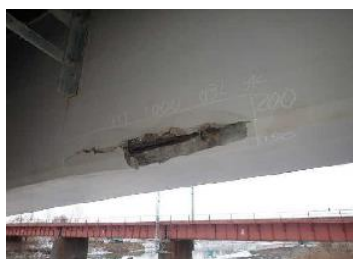
ひびわれ

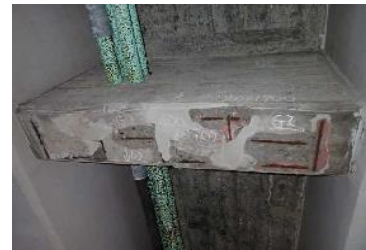
鉄筋露出

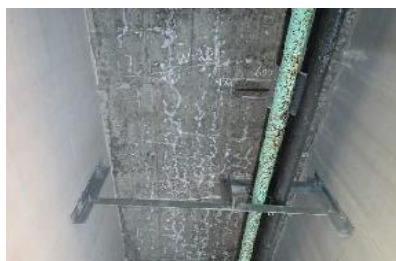
ひびわれ

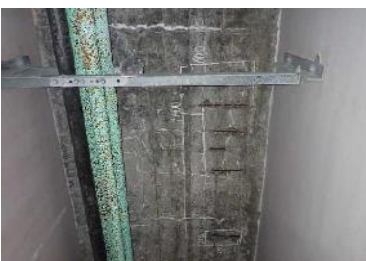
鉄筋露出

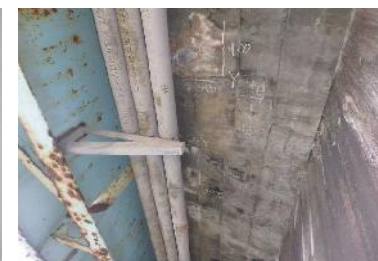
遊離石灰・漏水

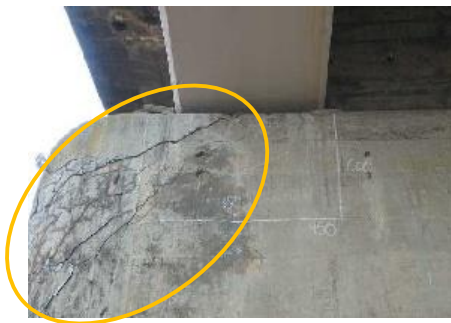
斜めひびわれ

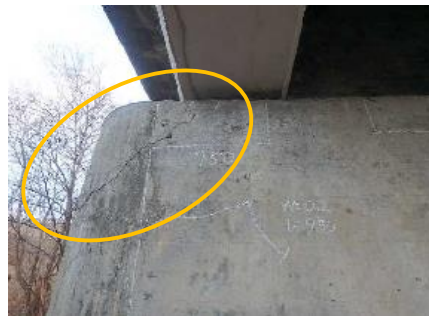
斜めひびわれ

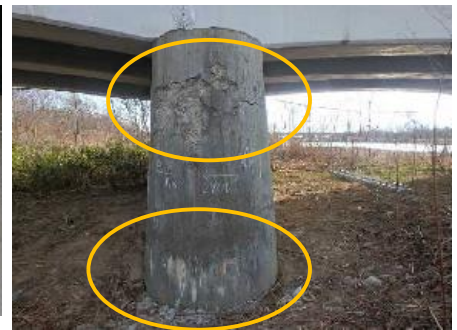
ひびわれ・剥離、遊離石灰

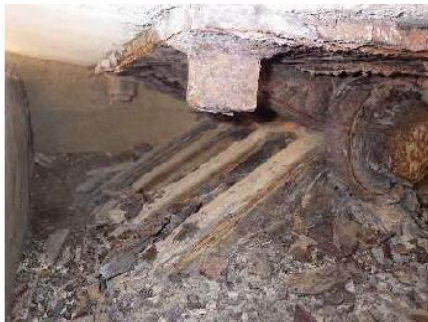
腐食

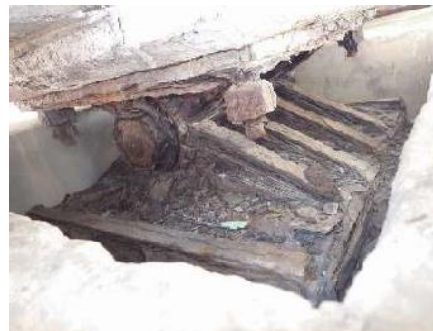
腐食

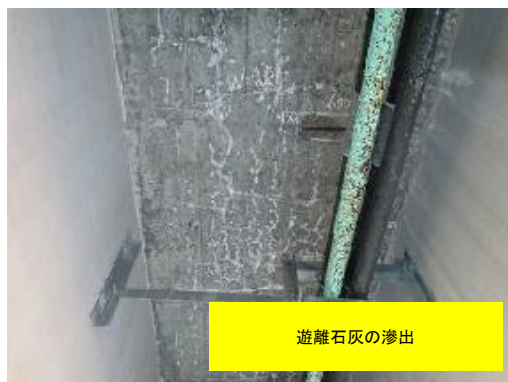
床版下面のひびわれ

| 荷重を直接支持する機能の変化の見立て<br>(どのようになる可能性が高いのか、進行度合、要因など) | | |
|---|---|---|
| 床版 | 現状の見立て | (今はどうか)<br><br>床版下面のひび割れや遊離石灰の状況からは、床版コンクリート断面内部でひび割れが貫通し、広がっており、すでに疲労の最終段階であることから、大型車の通行や地震の影響により突発的に抜け落ちに発展する可能性が高い。したがって、既に荷重を直接する支持する機能が大幅に低下していることが疑われる。 |
| | 機能の低下の進行・拡大の可能性 | (早いのか、遅いのか)<br><br>疲労の最終段階であり、かつ水の侵入が続くとみられさらに劣化が進行する可能性が高い。 |

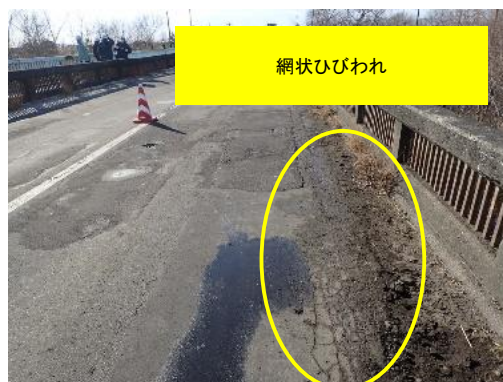
舗装の異常

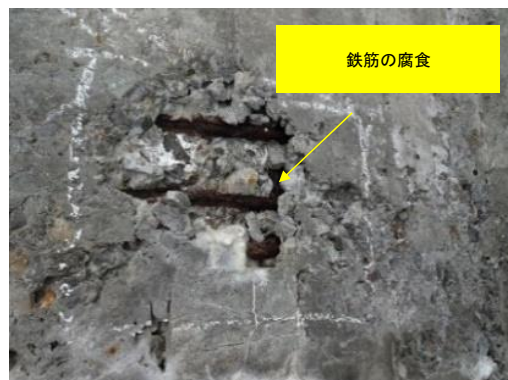
床版下面の  
コンクリート脱落

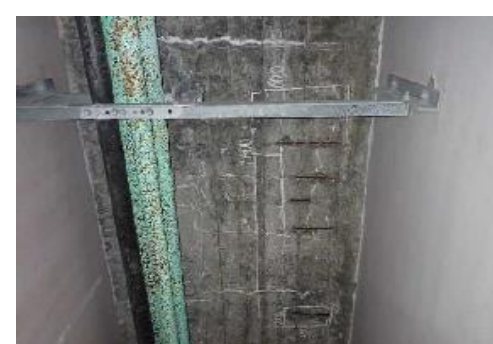
鉄筋露出

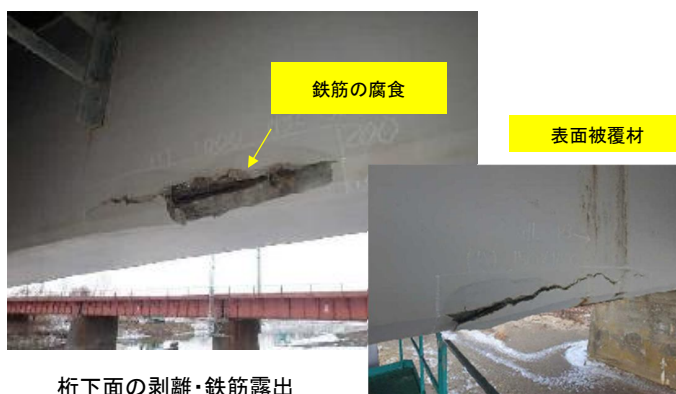
桁下面の剥離・鉄筋露出

| 状態把握の着目点の例<br>(状態の把握に関する参考資料<br>【道路橋】より) | 確認された変状<br>等のうち、性能や<br>原因の推定にて<br>考慮すべきと考えたもの | 原因の推定と推<br>定した理由 | 外観でみられる変状からの状態の推定<br>(本来の耐荷・耐久メカニズムからの乖離) |
|---|---|---|---|
| | コンクリートが下面側で剥離している | | ② 断面補修材の膨れや剥離、かぶりコンクリートの剥落が広範囲に広がっているものの、桁の下面側に限定される。また、鉄筋に腐食が見られものの、顕著な断面減少は見られなかった。以上から、鉄筋の付着が失われ、断面の強度は低下している可能性はあるものの、鉄筋コンクリート構造として圧縮・引張り応力、せん断力を伝達するためのコンクリートおよび鉄筋の有効断面は確保されていると考えられる。 |

| 荷重を伝達する機能や支持・伝達を円滑にする機能の変化の見立て<br>(どのようになる可能性が高いのか、進行度合、要因など) | | |
|---|---|---|
| 主桁・横桁 | 現状の見立て | <p>(今はどうか)</p> <p>○補修材は、短く細かい繊維が混入されたシートで被覆されており、その破断面の性状からは補強材ではなく被覆材と考えられる。その場合、被覆の損傷が桁の強度に直接関係しない。</p> <p>○主桁断面補修材の下フランジかぶりコンクリートに剥落がみられる。鉄筋の断面減少は小さく、現況の荷重の支持、伝達のために必要な桁の有効断面は確保されている可能性が高い。</p> |

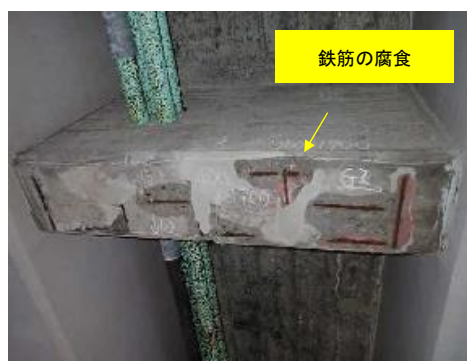
横桁下面の剥離・鉄筋露出

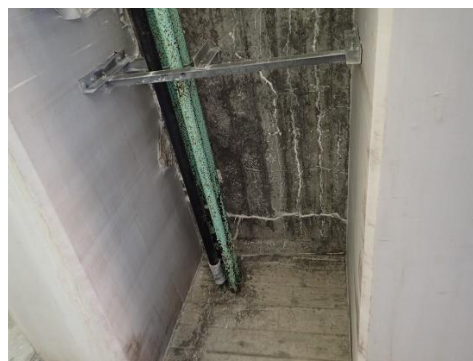
床版下面からの漏水、遊離石灰

| 荷重を伝達する機能や支持・伝達を円滑にする機能の変化の見立て<br>(どのようになる可能性が高いのか、進行度合、要因など) | | |
|---|---|---|
| | 機能の低下の進行・拡大の可能性 | <p>(早いのか、遅いのか)</p> <p>床版での遊離石灰の析出や桁の被覆材の浮きからは、床版上面から桁への水の継続的な供給が続いており、桁内部に滞留し、内部鋼材の腐食は継続的に進行し、耐荷性能が着実に低下していく可能性が高い。</p> <p>なお、過去に被覆がされているのは、内部鋼材の腐食が広範囲にみられていたことや海より河川に沿って飛来してくる飛来塩分の影響を受けていたことが考えられるが、鋼材の断面積の減少量からは適切な飛来塩分の対策が行われる場合には、腐食の進行は緩やかであると考えられる。</p> |

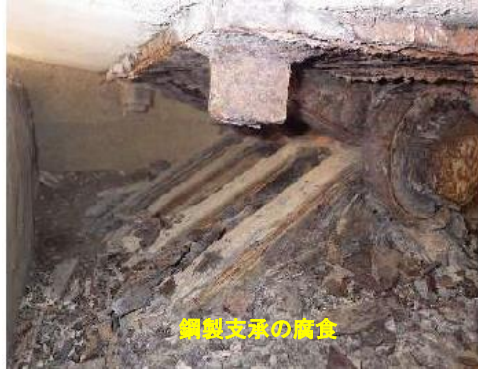
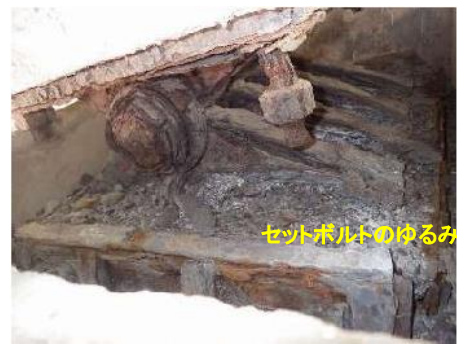
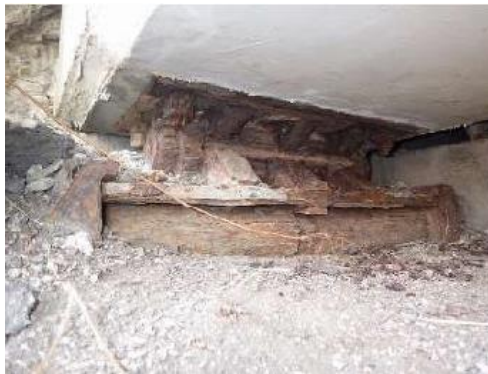
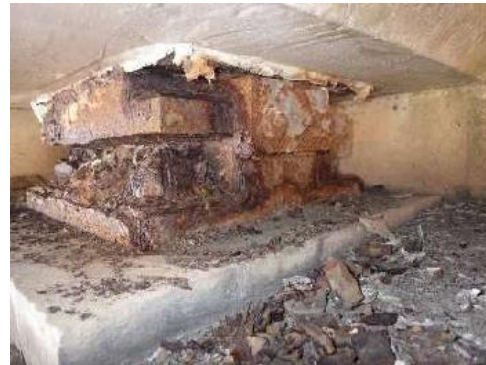
支承部の腐食

| 状態把握の着目点の例<br>(状態の把握に関する参考資料【道路橋】より) | 確認された変状等のうち、性能や原因の推定にて考慮すべきと考えたもの | 原因の推定と推定した理由 | 外観でみられる変状からの状態の推定<br>(本来の耐荷・耐久メカニズムからの乖離) |
|---|---|---|---|
| | セットボルトの抜け出し | 【推定】ピンの固着や活荷重の繰り返し<br>【理由】固着している場合、セットボルトの負担が増加するため。 | <div> ③ 一部アンカーボルトが抜け出した支承もあることから、荷重伝達機能が低下しているものの、断面の欠損や破断が疑われる変状は見られず、現状の通行やこれまでの地震等の状況と同様であれば下部構造への荷重伝達は可能であると考えられる。 </div> |
| | | | <div> ④ アンカーボルトが抜け出していること、また腐食も見られることから、ピンが挙動せず、アンカーボルトに負担がかかっていることも想定される。その結果、アンカーボルトの固定度が低下し、桁の変位に追随していることも疑われる。 </div> |
| | | | <div> ⑥ 防食機能はすでに喪失している。 </div> |

| | 荷重を支持伝達する機能や必要な幾何学的条件を付与する機能の変化の見立て<br>(どのようになる可能性が高いのか、進行度合、要因など) | |
|---|---|---|
| 支<br>承<br>部 | 現状の見立て | (今はどうか)<br><br>支承本体は有効断面が確保されり、荷重を支持、伝達できると考えられるものの、セットボルトにゆるみが生じていることから、横荷重に対して下部構造へ荷重を伝達する機能が低下していると考えられる。<br>また、腐食により、ピンの回転機能が喪失していることが懸念される。 |
| | 機能の低下の進行・拡大の可能性 | (早いのか、遅いのか)<br><br>既に防食機能は喪失していることや腐食環境からは、腐食の進展は顕著となり、セットボルト、本体の有効断面の減少が見込まれる。 |

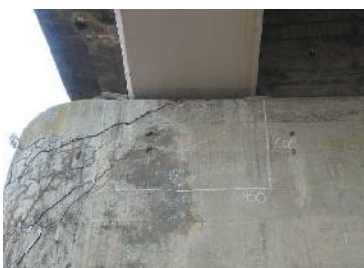
斜めひびわれ

| | 上下部接続部からの荷重を基礎、周辺地盤に伝達する機能、地盤面位置で橋の位置を保持する機能の変化<br>(どのようになる可能性が高いのか、進行度合、要因など) | |
|---|---|---|
| 橋脚 | 現状の見立て | (今はどうか)<br><br>P1,P2,P3橋脚の支承下面から斜め下方に広がるひび割れは、支承からの水平力によるコンクリートのせん断破壊と考えられ、既に、水平力に対する橋座部の抵抗力は大幅に低下していると考えられる。比較的大きな水平力が作用した場合、破壊、落橋につながる可能性がある。 |

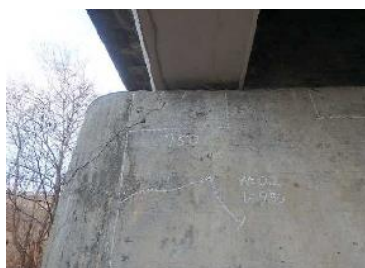
斜めひびわれ

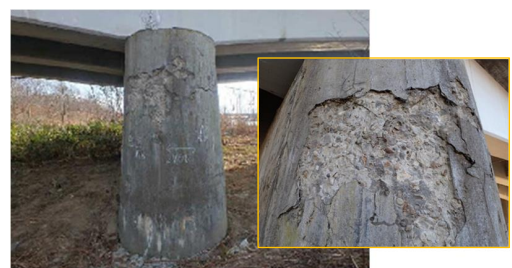
ひびわれ・剥離、遊離石灰
