# 仙台市・南蒲生海岸公園におけるニセアカシアの生育状況

Regeneration of *Robinia pseudoacacia* in the coastal pine forest in Sendai

環境研究部 緑化生態研究室  
Environment Department  
Landscape and Ecology Division

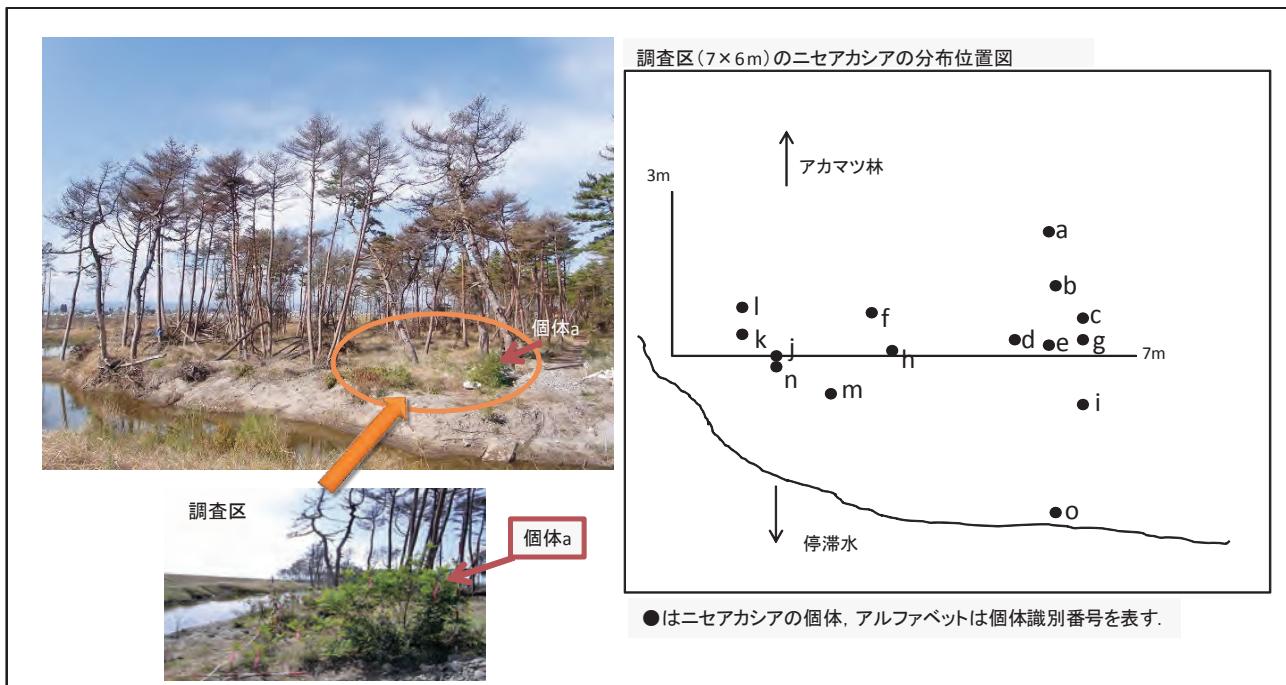
図-1 調査地および調査区の状況

調査区のニセアカシアを掘り起こした結果、全ての個体が、根や伐採痕と考えられる幹につながっていた。しかし、調査地外では実生由来の個体も確認された。また、調査地のニセアカシアは主に林縁でみられ、倒

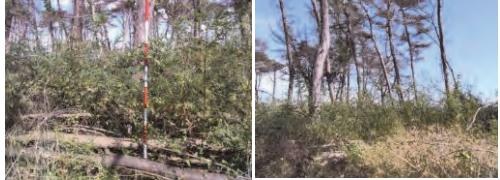
図-3 ニセアカシアの生育状況続き

<p>アカマツ林の林縁で倒れたニセ アカシアの幹から、1例に萌芽が できている。林縁では、ニセアカシ アの萌芽で藪になっている場所 もある。</p>
