災害拠点建築物の機能継続技術の開発

南海トラフ巨大地震や首都直下地震等に備え、被災後においても、応急復旧などの災害対策活動の拠点としての機能を継続して発揮することのできる**災害拠点建築物**に必要となる技術開発を行い、設計に当たって配慮すべき事項を設計ガイドラインとして提案する。

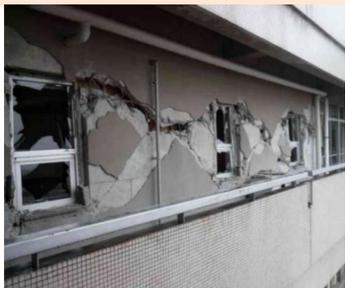
東日本大震災(地震、津波)や竜巻による災害で、① **災害拠点**となるべき庁舎の被害、② 非構造部材の損傷による機能喪失、③ 津波による構造被害、④ 竜巻による非構造部材の被害、などの被害が発生、また、⑤ 熊本地震でも庁舎に大きな被害が発生 → (建物倒壊は防げた場合でも)建物損傷により**機能が失われ、事業継続が困難に**

① 庁舎の被害 (東日本大震災)

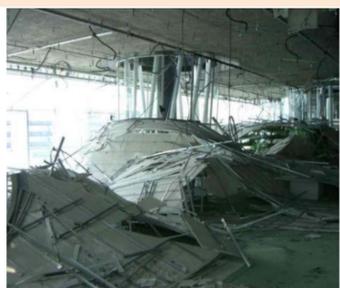
② 公共施設の非構造部材の被害 (東日本大震災)

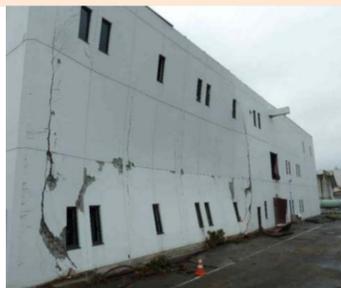
③ 津波による浄化センターの被害 (東日本大震災)

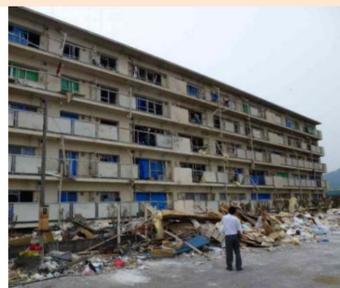
④ 竜巻による共同住宅の被害(つくば市)

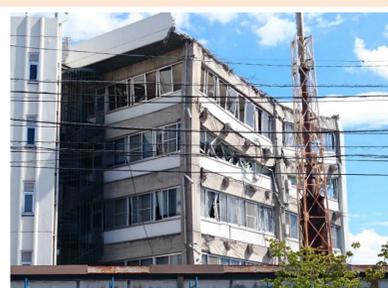
⑤ 庁舎の被害(熊本地震)

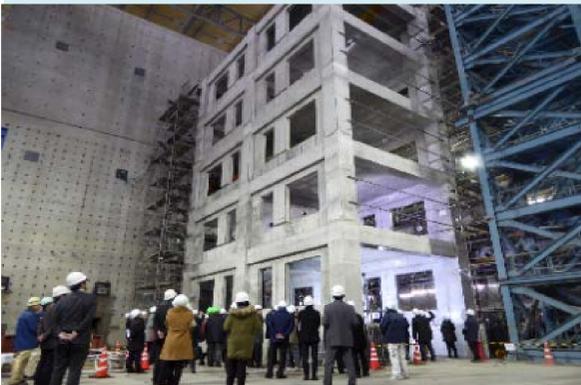
実大建築物の載荷実験により、従来の構造設計では取り込まれてこなかった壁のついた架構の構造性能を検証
⇒ **開口部周りの壁を活用した設計法(損傷制御設計法)**により、強度、剛性を高めて変形を抑制し、柱梁接合部等の損傷を低減して大地震後の大規模な補修をすることなく継続使用を可能とする架構を提案

実大5層鉄筋コンクリート造建築物の載荷試験

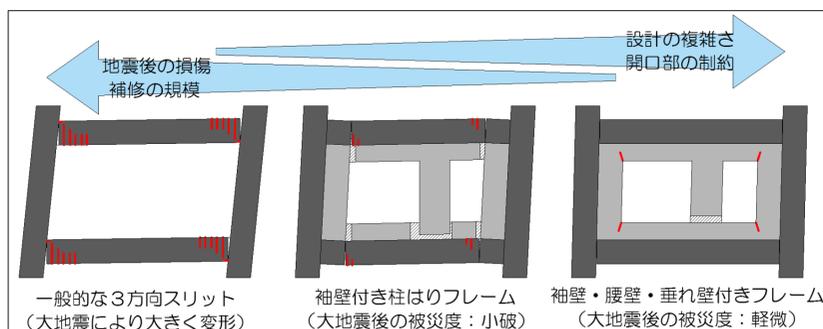
損傷制御設計法のイメージ

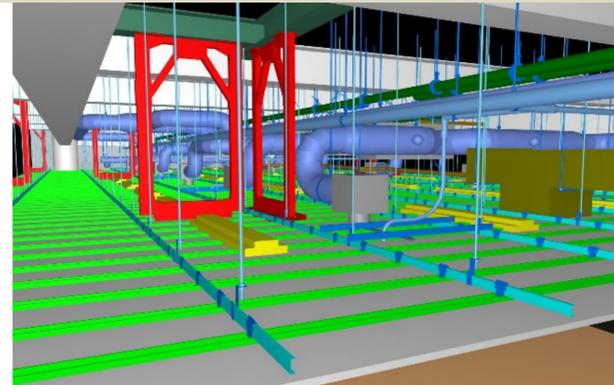
東日本大震災後に規定された天井脱落対策技術基準では、慣性力を受ける斜め部材等により、天井裏の設備機器の配置に制約
⇒ 執務室を主な対象として、地震時に天井に生じる慣性力を、天井裏の**水平力抵抗部材**で受けて構造体等に伝達する「**高耐震吊り天井**」を開発

水平力抵抗部材を設置した天井裏イメージ

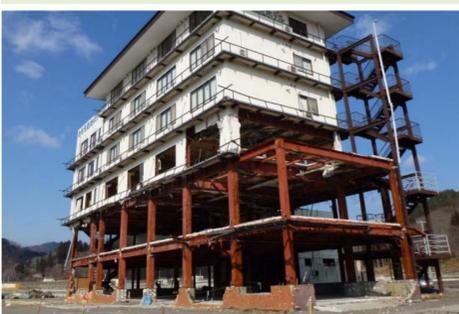
東日本大震災での津波による鉄骨造建築物の被害で、外壁材が破壊され流出したものの、構造躯体は残存した例が見られた
⇒ 実大の外装材を用いた構造実験や水理実験を実施し、**外壁材の脱落を考慮した対津波設計法**を開発

津波による外壁材流失(岩手県宮古市)

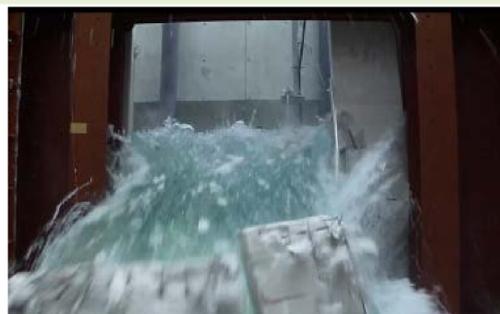
水圧で外壁材を破壊させる水理実験

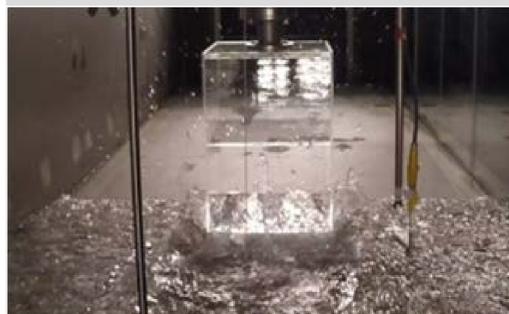
形状や柱配置に配慮した、**津波による力を受けにくい低抗力型の建築物**の開発を行うため、水理模型実験等により、津波荷重低減効果に関する技術的知見を整理し、対津波設計を実施する際の設計方法、標準的な水理実験方法等を提示

水理模型実験 <低抗力型モデル>

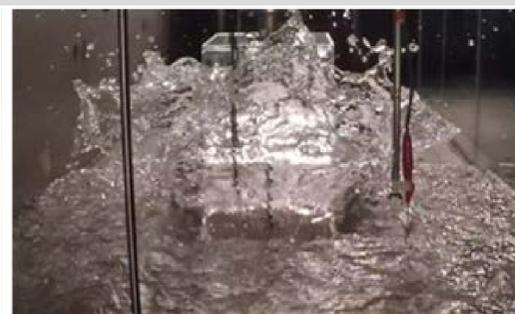
<無開口型モデル>

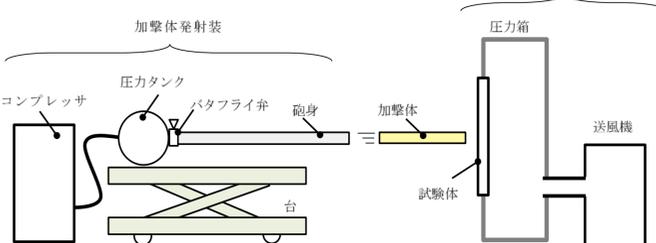
竜巻等による**飛来物**に対する**外装材の耐衝撃性能の評価方法**の開発のため、衝撃試験に用いる加撃体の仕様を決めて試験方法をまとめるとともに、飛散防止窓ガラス等の耐風外装材について外装材衝撃試験装置を用いた実験により性能を検証

外装材の飛来物耐衝撃試験装置の例

衝撃試験後の試験体
