第1回 建築防火基準委員会

木造3階建て学校の実大火災実験（予備実験）について

木造 3 階建て学校の実大火災実験（予備実験）で得られたデータの概要

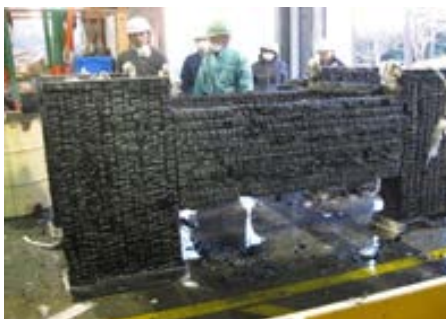
実大火災実験を行うまでに、建物の柱や梁などの部材による実験を実施して、各部材がどの程度の性能（遮熱性・遮炎性・非損傷性）を有しているかを確認し、60分強の耐火性能を有するものを試験体に用いている。また、実物大の教室による実験を実施して、火災初期にどのように燃焼拡大するのかを確認した。

写真 部材実験

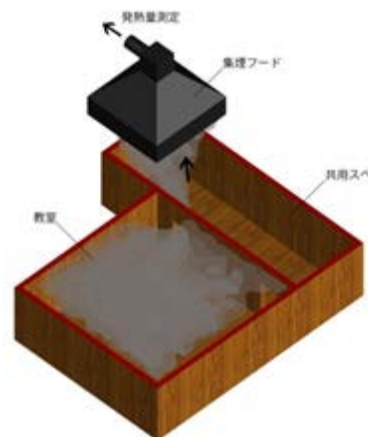
イメージ図 教室実験

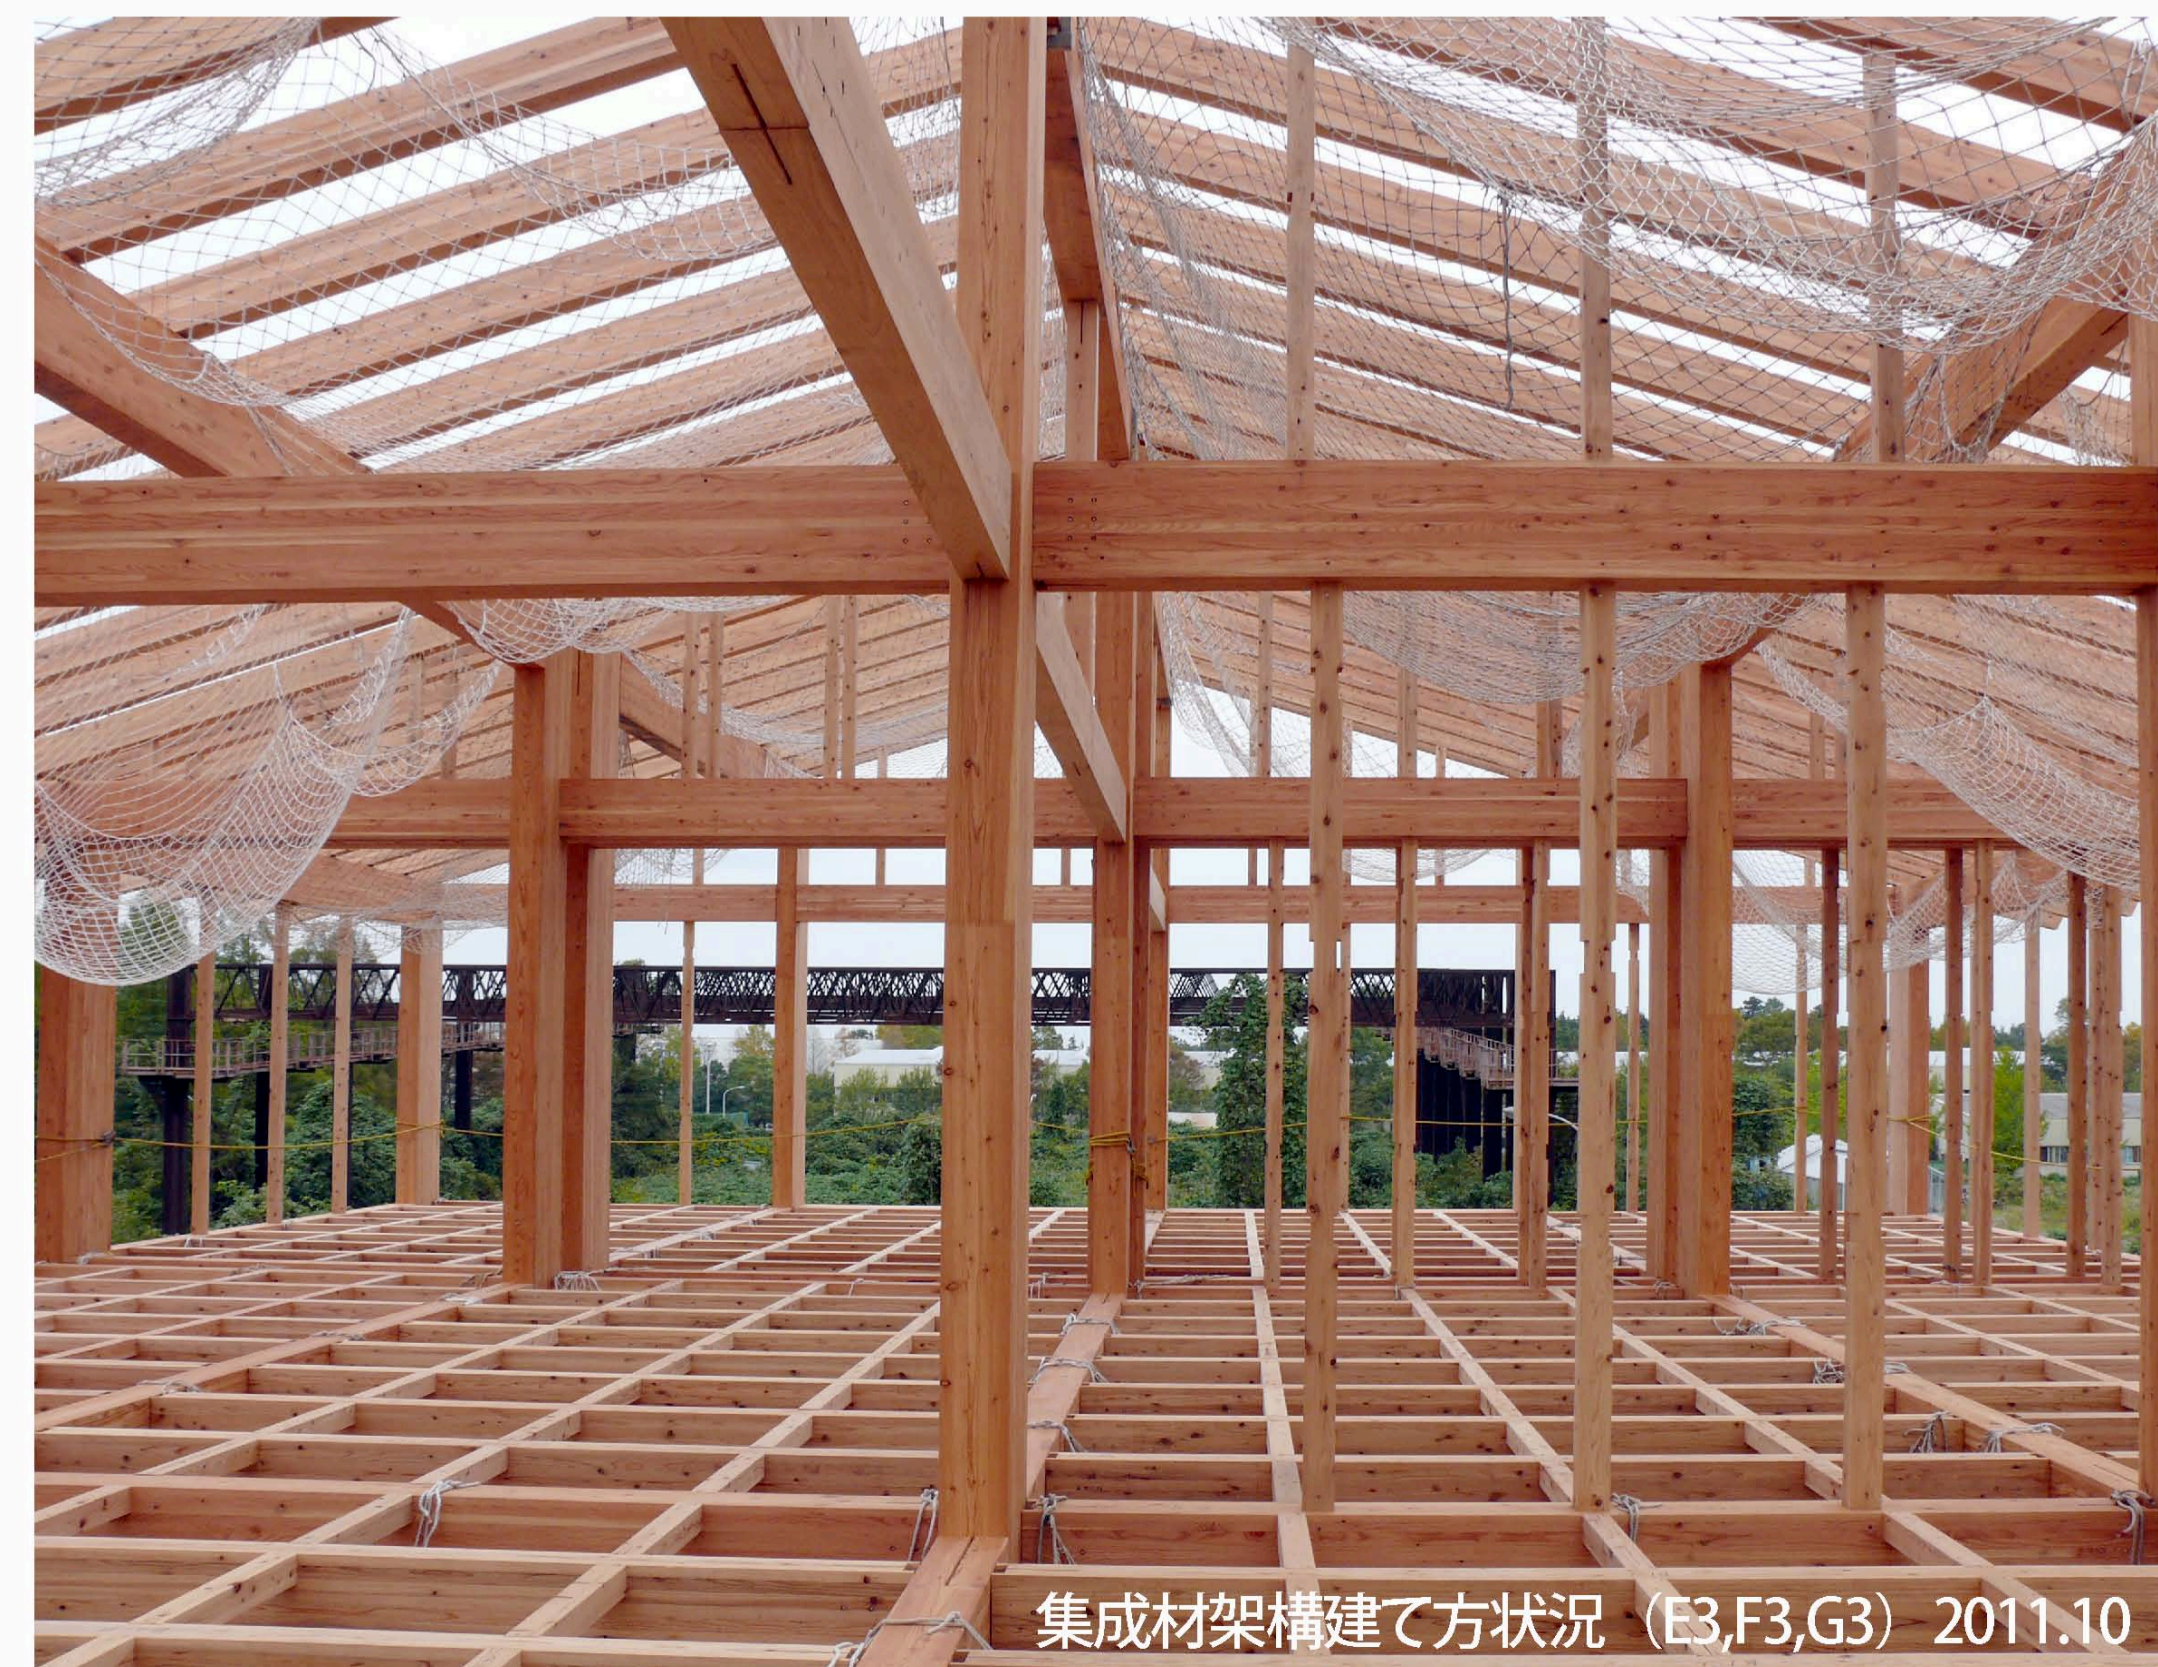
集成材架構造建て方状況 (E3,F3,G3) 2011.10

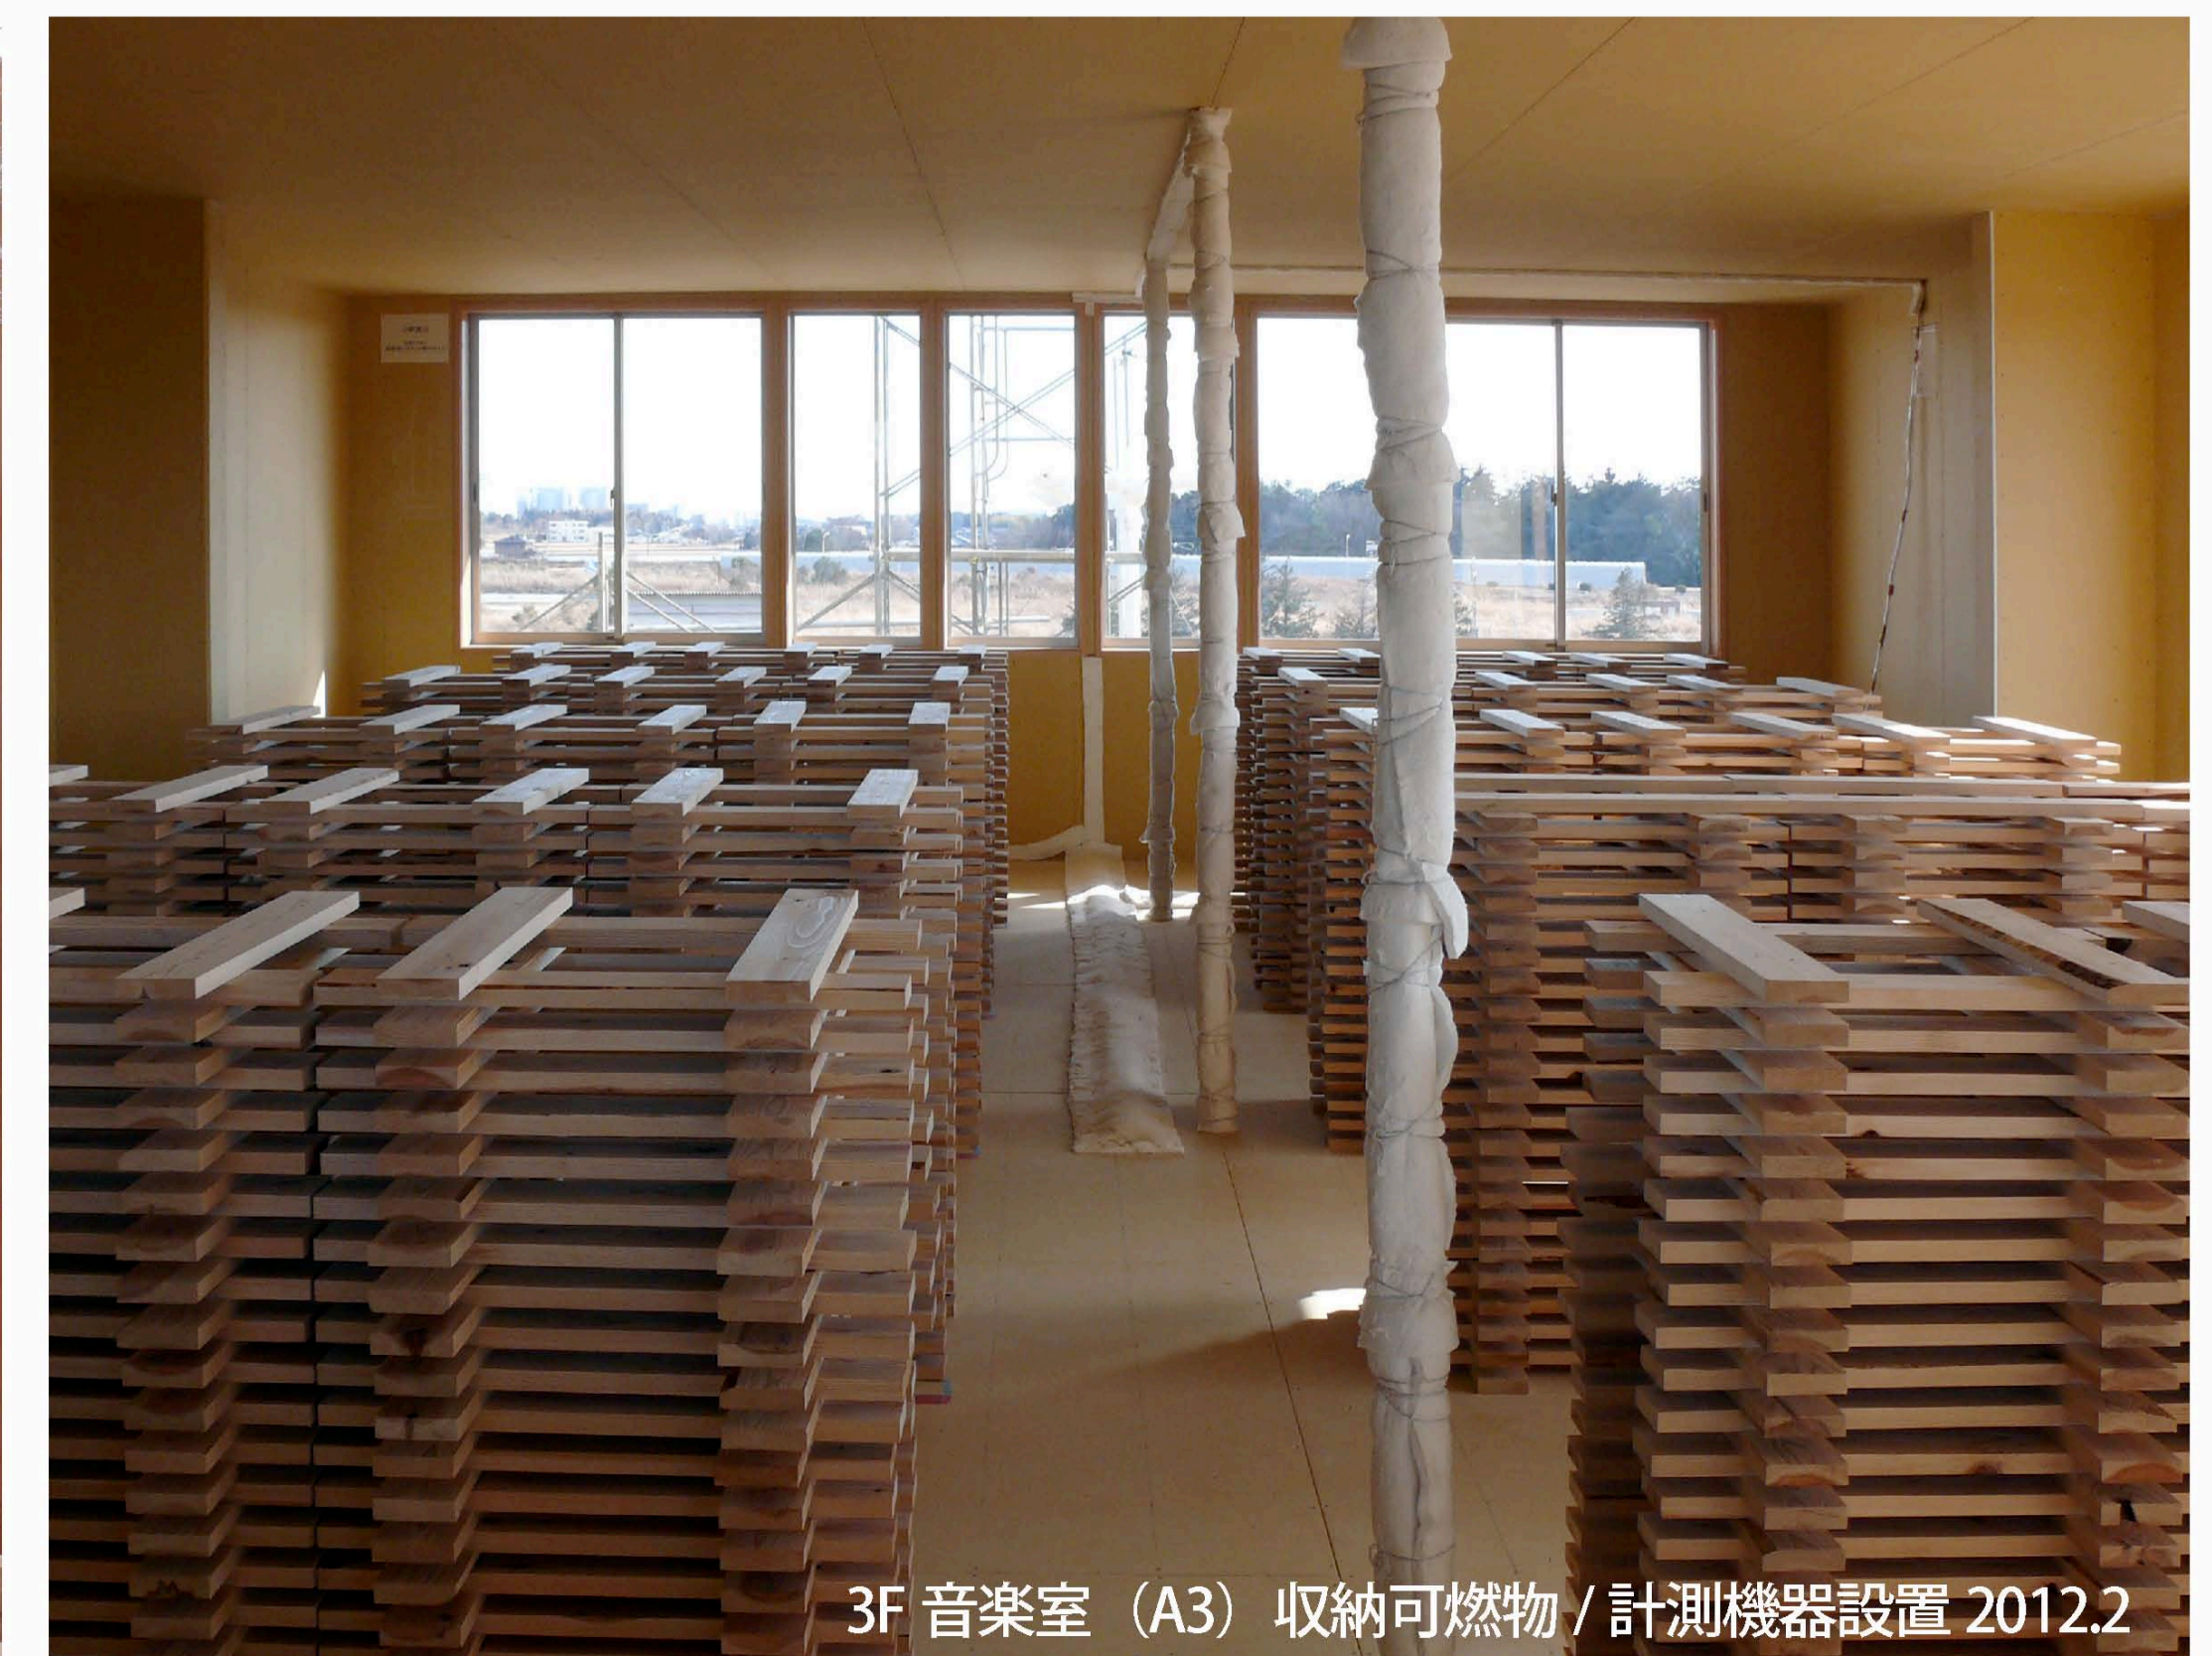
3F 音楽室 (A3) 収納可燃物 / 計測機器設置 2012.2

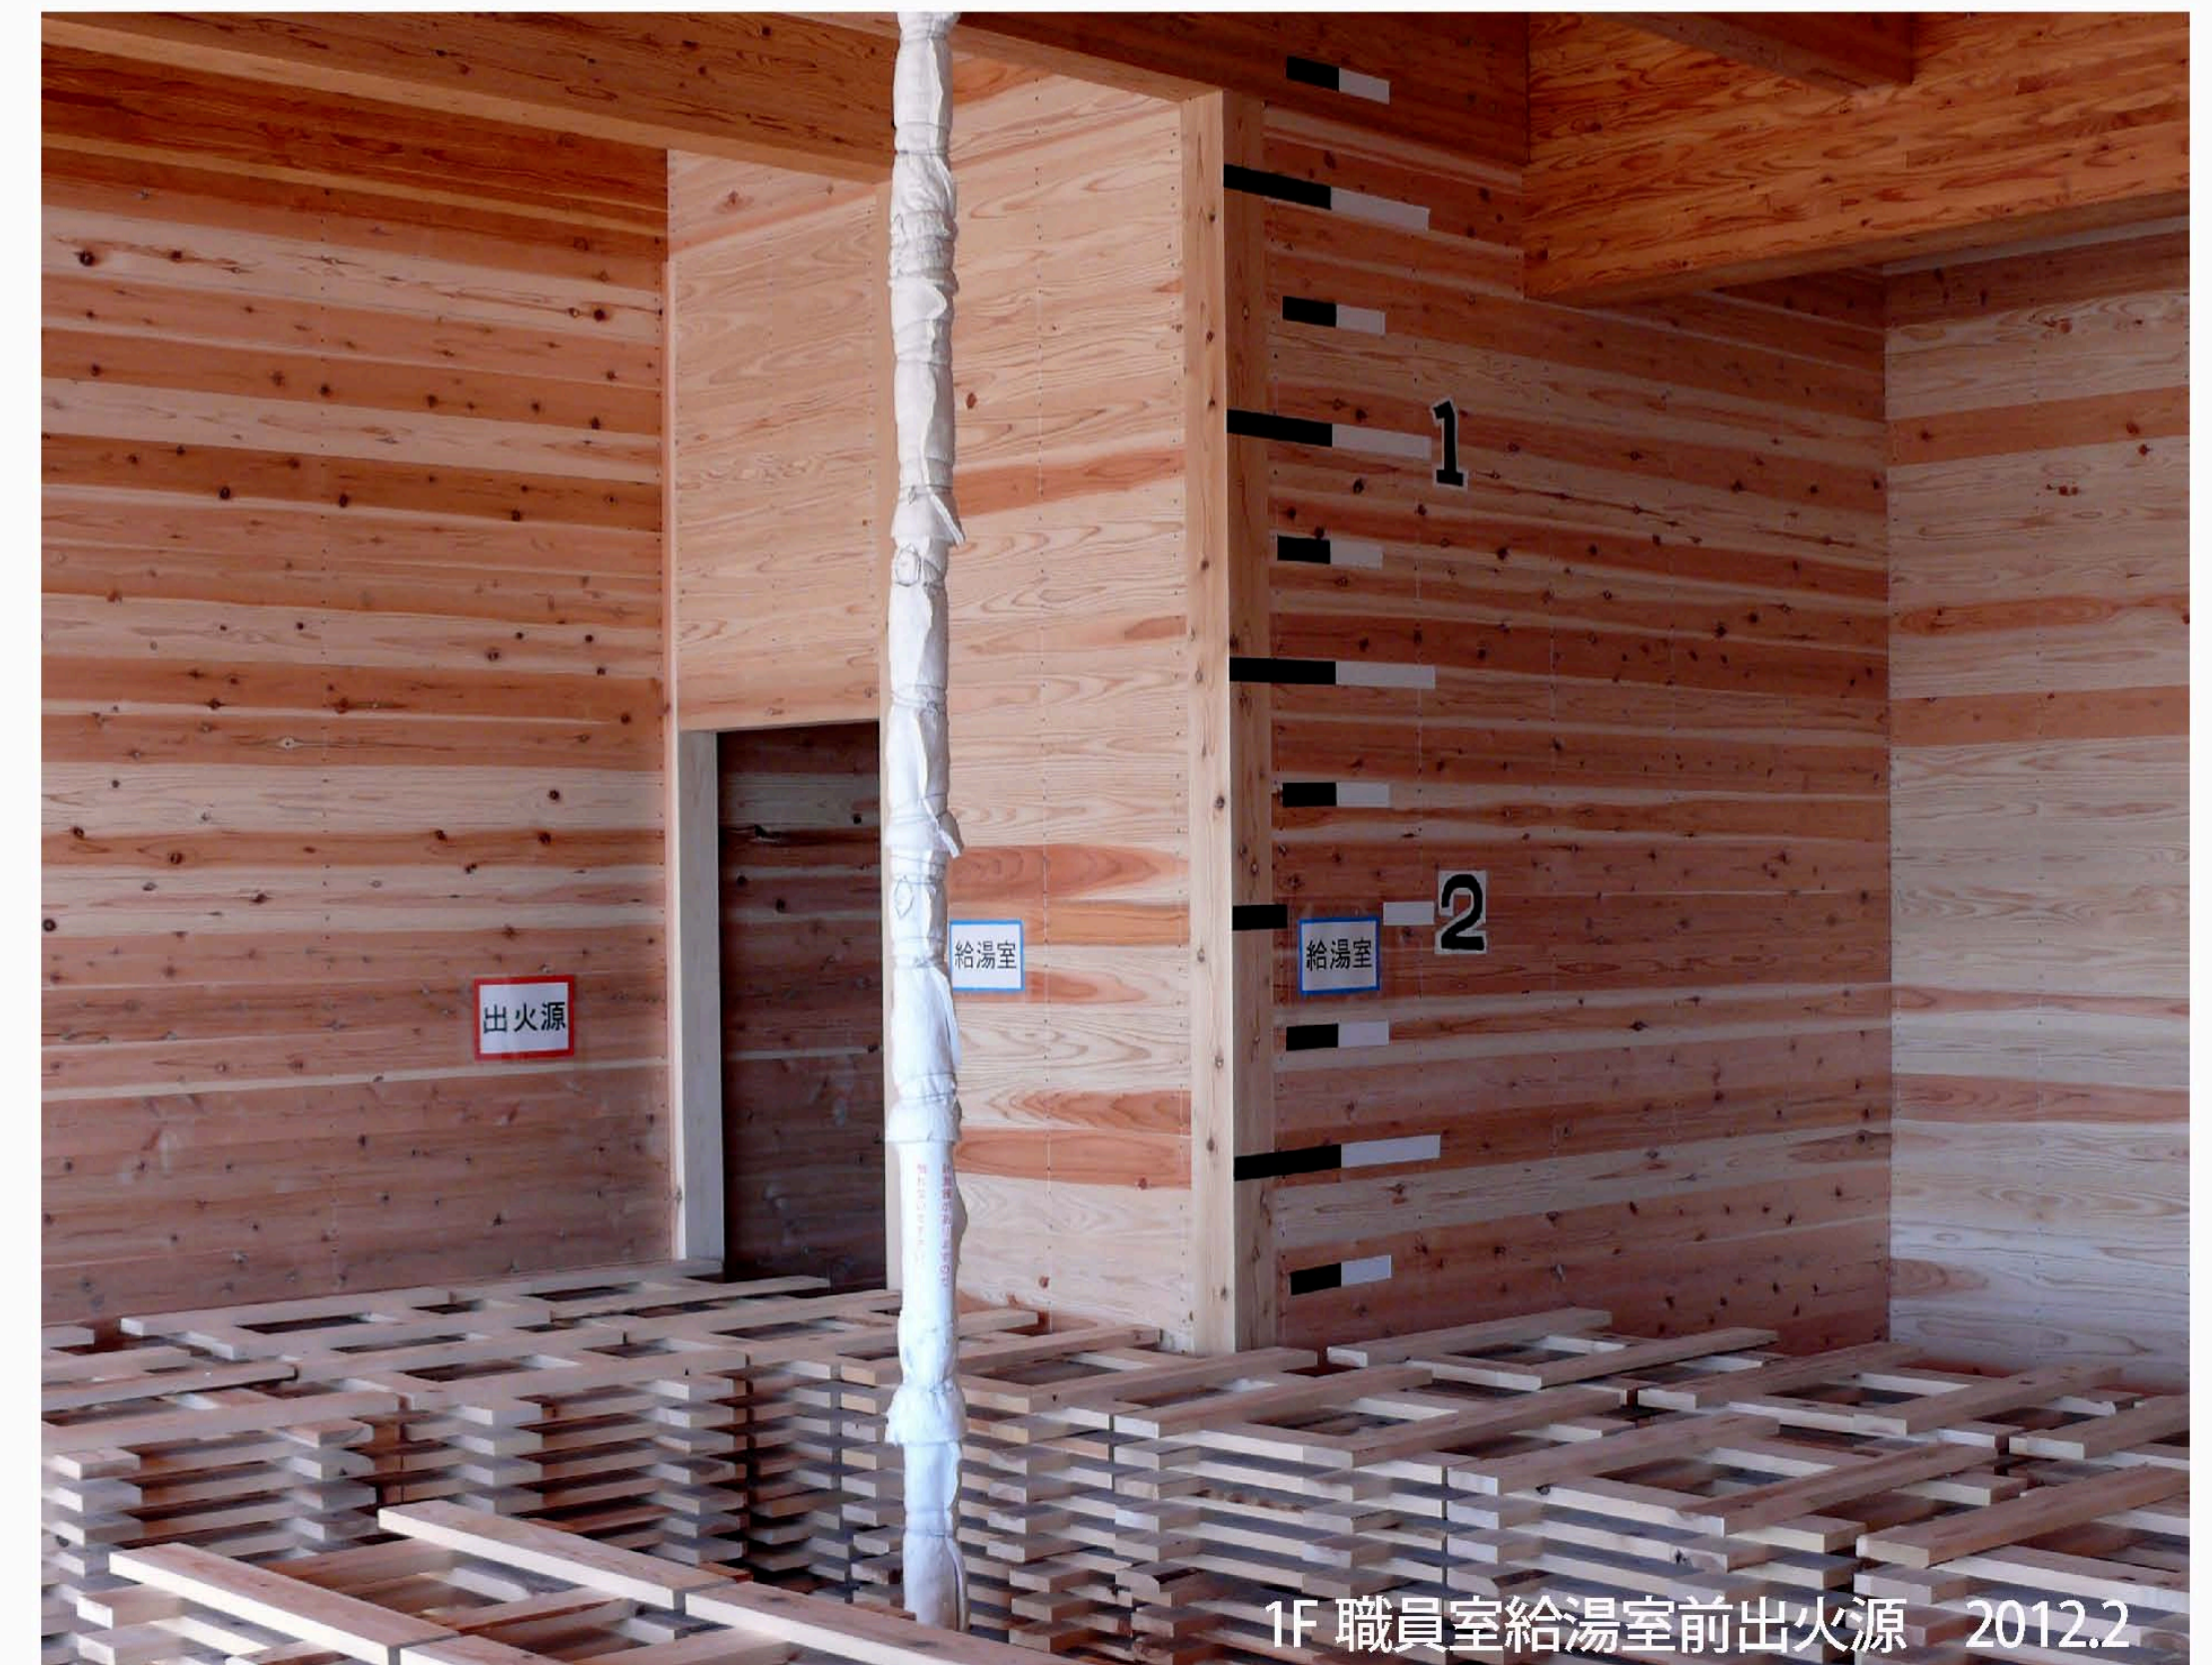
1F 職員室給湯室前出火源 2012.2

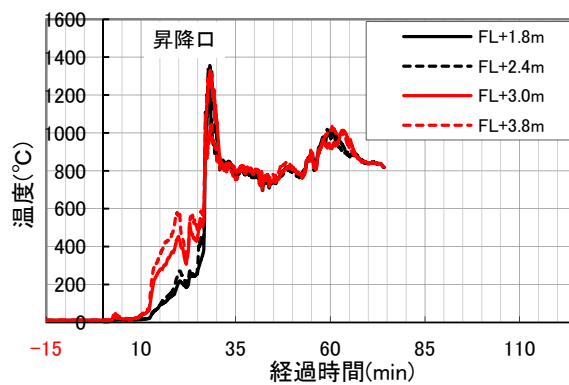
図8 1階昇降口の温度測定結果

温度の測定結果につきましては、代表的な室や延焼経路として、出火室である 1 階職員室（北西）、1 階図書コーナー、1 階昇降口、3 階普通教室（西）、3 階音楽室、3 階オープンスペース、階段室の温度を図 3～9 に示します。

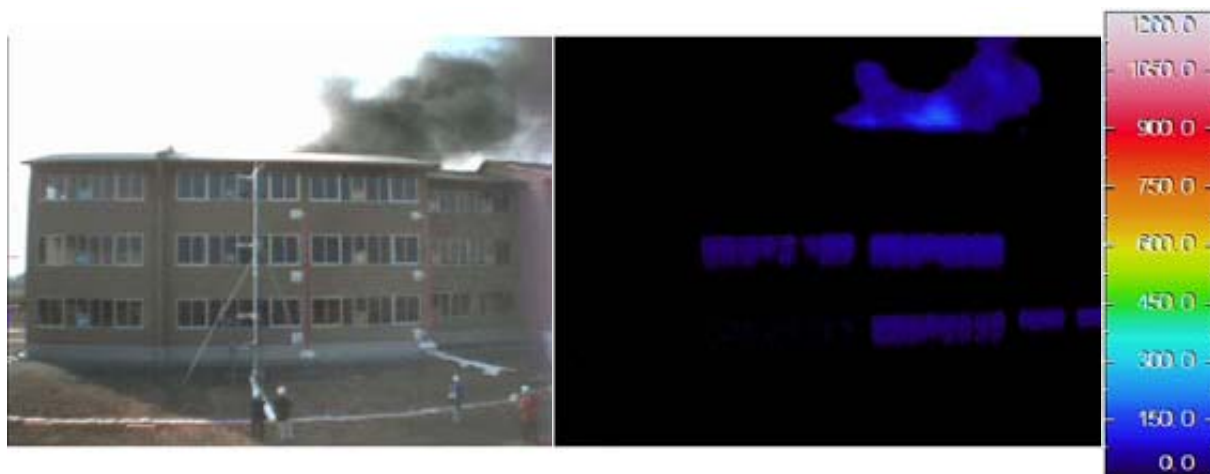
図 10 点火後 7 分の北東側の熱映像と可視画像 (温度スケールの範囲は 0~1200°C)

次に、熱映像の測定結果につきましては、代表的なものを図 10～15 に可視画像を合わせて示し、測定された温度分布から延焼状況を確認します。また、実験を通して、建築物内および建築物外において観察された映像をまとめて、図 16～18 に示します。

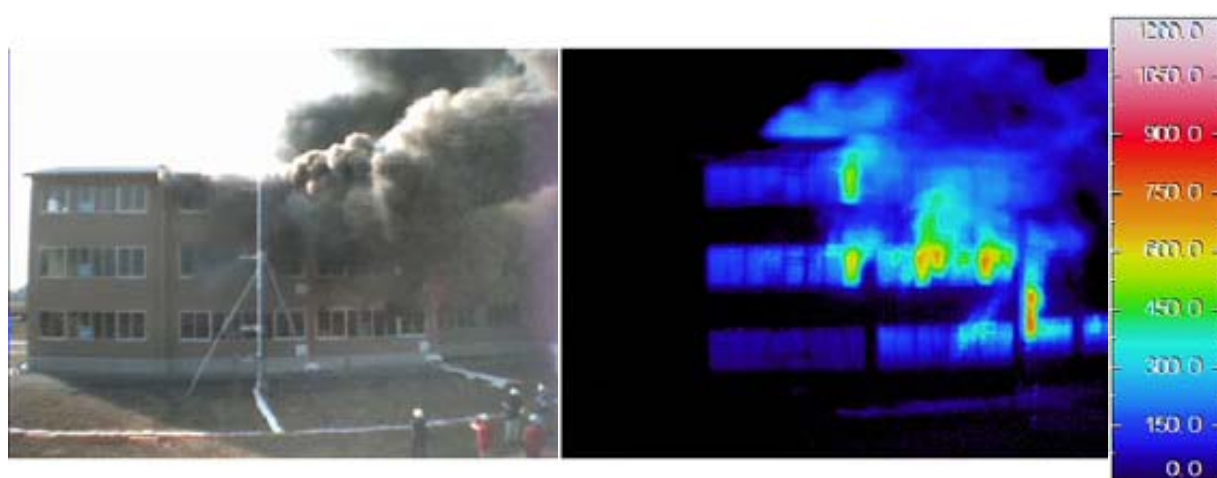
図 11 点火後 10 分の北東側の熱映像と可視画像 (温度スケールの範囲は 0~1200°C)

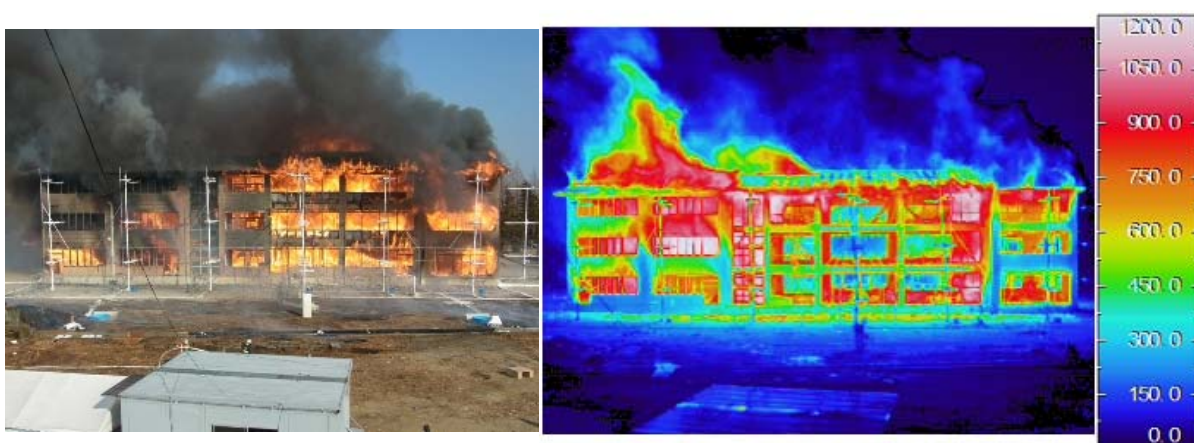
図 15 点火後 45 分の南側の熱映像と可視画像（温度スケールの範囲は 0～1200℃）

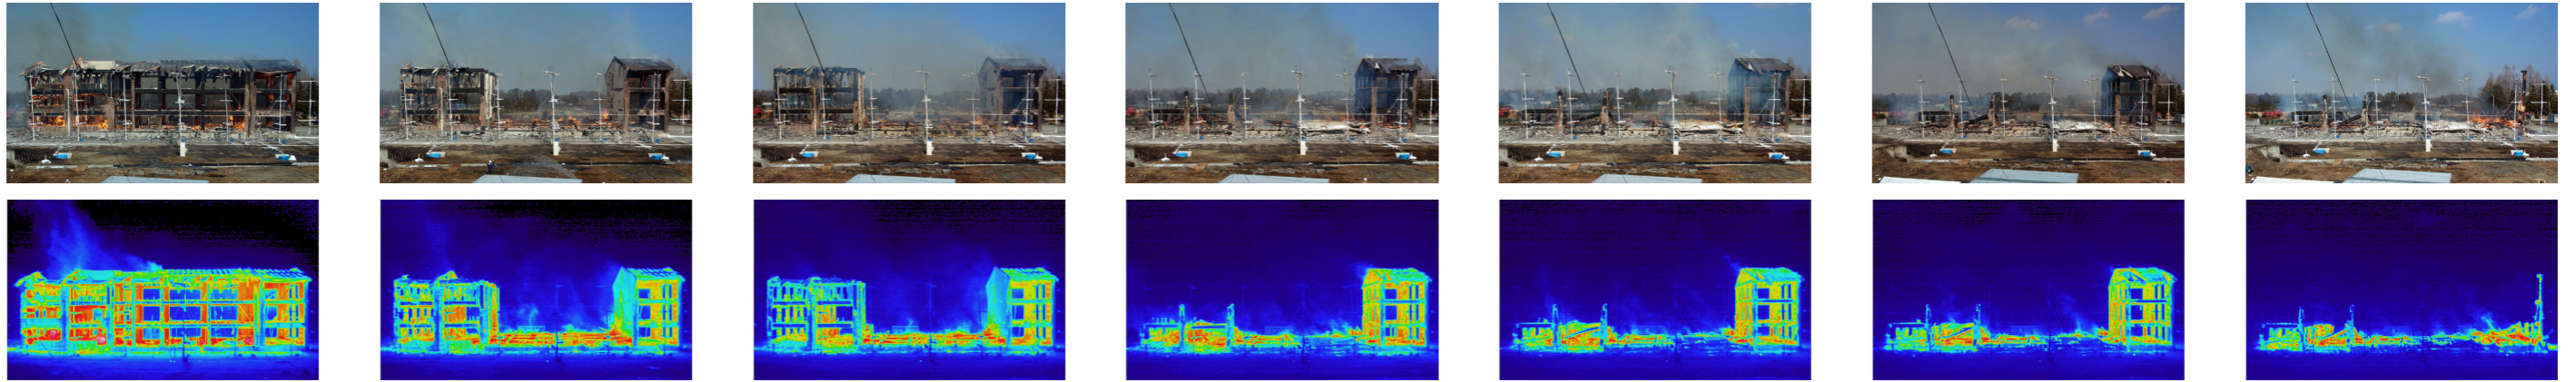
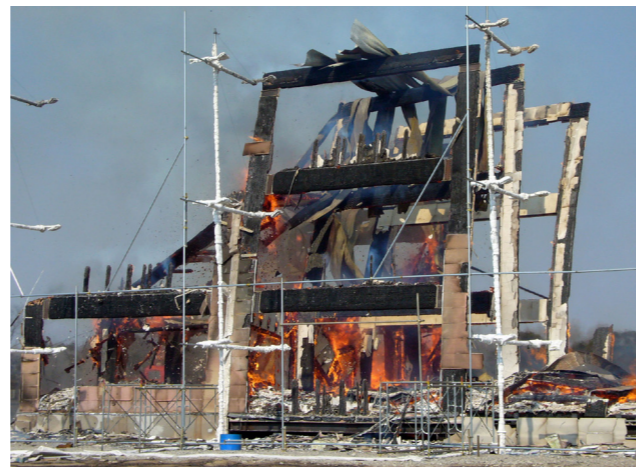
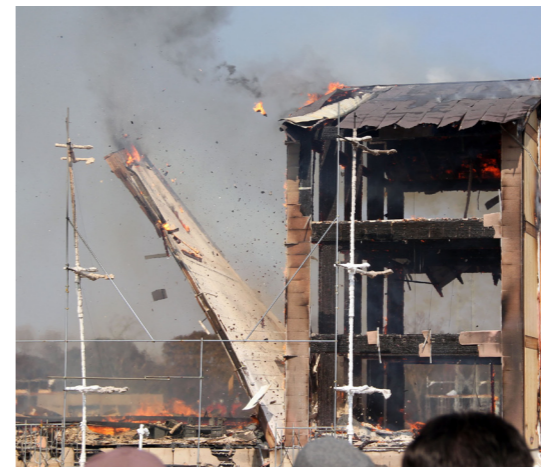
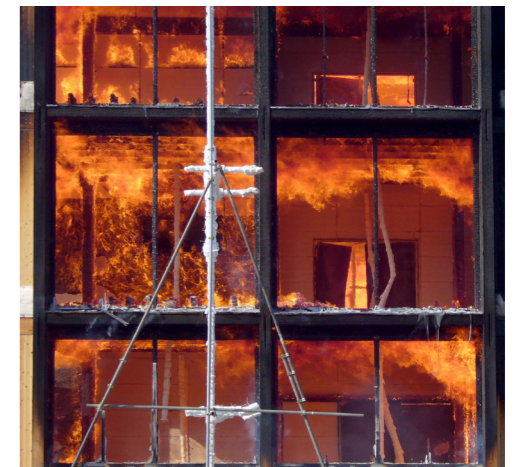
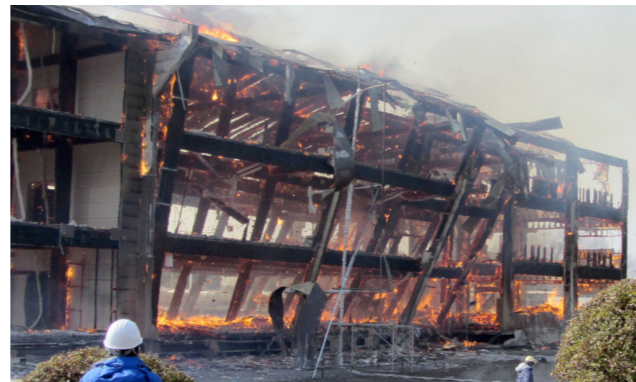
図17 点火後10分毎の映像(70分以降)

59分：枠組部分と65分：軸組部分の屋根状況

94分：枠組部分倒壊

96分：防火壁倒壊

42分：防火扉状況

75分：軸組中央部分倒壊

122分：軸組東部分倒壊

- ・ 火災の進展に伴い建築物周辺へ及ぼす熱の強さを評価するデータが得られました。
- ・ 火の粉の飛散状況が確認できました。
- ・ 点火後約30分で軸組工法部分（防火壁より東を除く）の屋根が燃え抜け、点火後約45分で枠組壁工法部分の屋根が燃え抜けました【註】。

- ・ 点火後約72分で軸組工法部分（防火壁より東を除く）が倒壊し、点火後約95分に枠組壁工法部分が倒壊しました。点火後約96分に防火壁が倒壊し、点火後約122分で軸組工法部分（防火壁より東）が倒壊しました【註】。

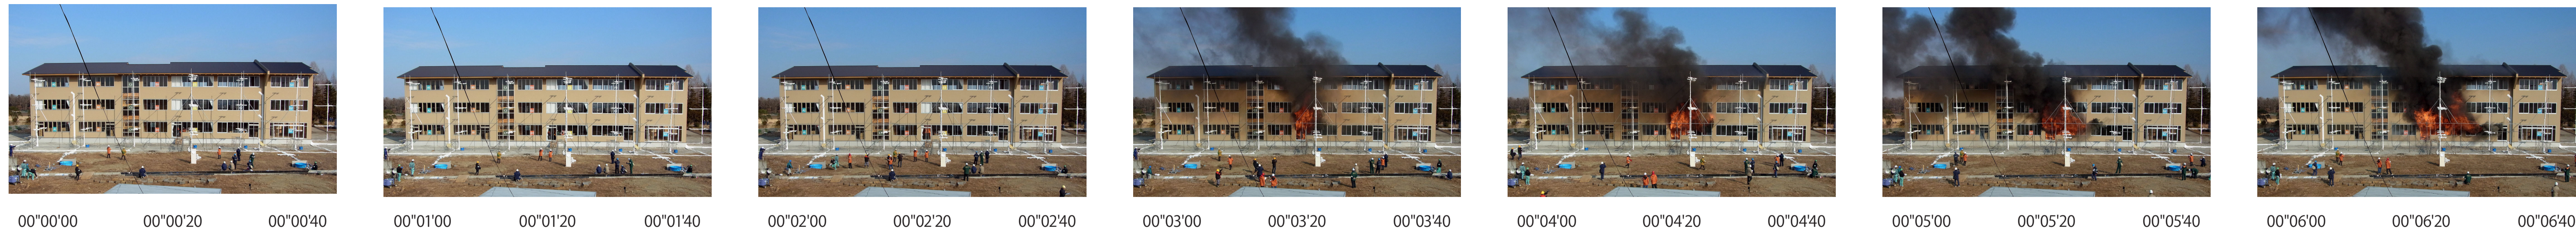
図18 屋内の映像

00:02:47 3階窓外に火炎到達

00:05:42 00:06:17 00:06:27 3階の窓ガラスが割れ火炎侵入

00:03:30 2階窓ガラスが割れ延焼

00:02:14 火炎が天井に達する

00:05:38 1階廊下床レベルまで煙降下

00:02:11 階段室の防火戸が圧力で開く

00:02:11 00:02:50 防火戸から煙侵入

- ・ 出火室は、点火後約2分50秒で開口から火炎が噴出し、点火後約5分20秒で室内全体に延焼拡大しました。
- ・ 出火階から比較的火災の初期の段階（2階は点火後約3分30秒、3階は点火後約6分20秒）で上階延焼が外部開口を通じて起きました。
- ・ 出火室から西端にある1階図書コーナーへは点火後約21分30秒に延焼しました。
- ・ 防火壁を通じた延焼が1階で点火後約18分に起き、防火壁に設けた防火戸が、火災初期の室内の圧力上昇により開きました。

- ・ 出火室では点火後約2分40秒で、出火室に近い1階廊下では点火後約5分40秒で床まで煙層が降下しました。
- ・ 出火室直上の教室の一部で延焼前に煙が侵入しました。
