1. はじめに
2. 平成 16 年風水害の特徴
 - 2.1. 水文・水理及び洪水・氾濫被害の特徴
 - 2.2 土砂災害及び高潮災害の特徴
 - 2.3 気象・被災概要のまとめ
3. 平成 16 年連続風水害の背景と原因
 - 3.1. 気象
 - 3.2. 被害増大の背景
 - 3.2.1 これまでにない厳しい気象条件
 - 3.2.2. 河川整備の遅れ（特に中小河川）
 - 3.2.3. 流域の土地利用の変化
 - 3.2.4. 災害時要援護者の増加
 - 3.2.5. 社会構造の変化と情報連絡体制・避難体制
 - 3.2.6. 被災経験の減少
 - 3.2.7. 超過洪水の発生
4. 平成 16 年風水害の教訓と今後の政策の方向性
 - 4.1. 防災施設の適切な計画・整備と維持管理
 - 4.2. 災害経験の蓄積
 - 4.3. 災害情報の収集と提供
 - 4.4. 防災体制
 - 4.5. 超過外力への対応
 - 4.6. 災害時要援護者への対応
5. おわりに - 今後の調査・研究に向けて
[参考資料] 平成 16 年の風水害の事例

2. 平成 16 年風水害の特徴

平成 16 年の風水害の事例

16年風水害検討チーム

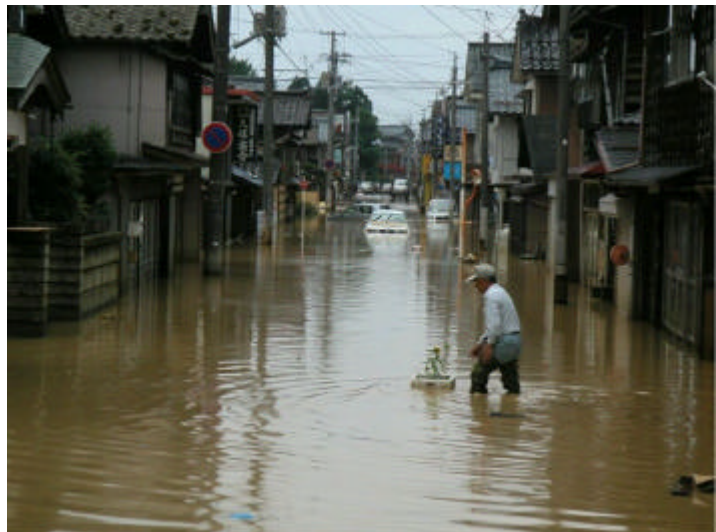
写真-1.1 新潟・福島豪雨における浸水状況
 (三条市)

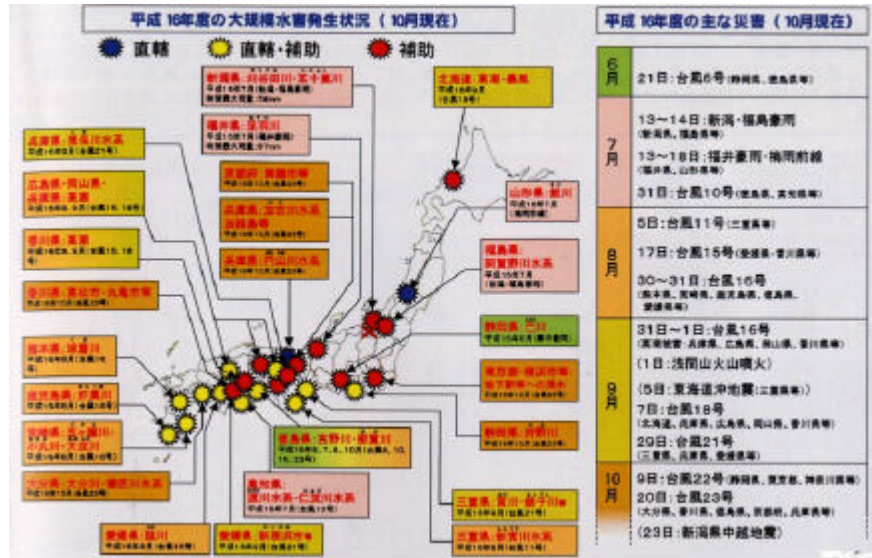
図-2.2 平成 16 年全国の風水害発生状況図

平成 16 年に、全国各地で発生した風水害被害（土砂・高潮災害を含む）を総括すると、図-2.2、表-2.3 のようになる。特に新潟・福島豪雨や台風 18 号により多くの家屋が全半壊・一部損壊した他、台風 16、18、23 号では 5 万棟以上の家屋が被災した。風水害被害額は道路や農作物などの公共インフラに関する直接的な被害だけでも 1 兆 2 千億円に達した。

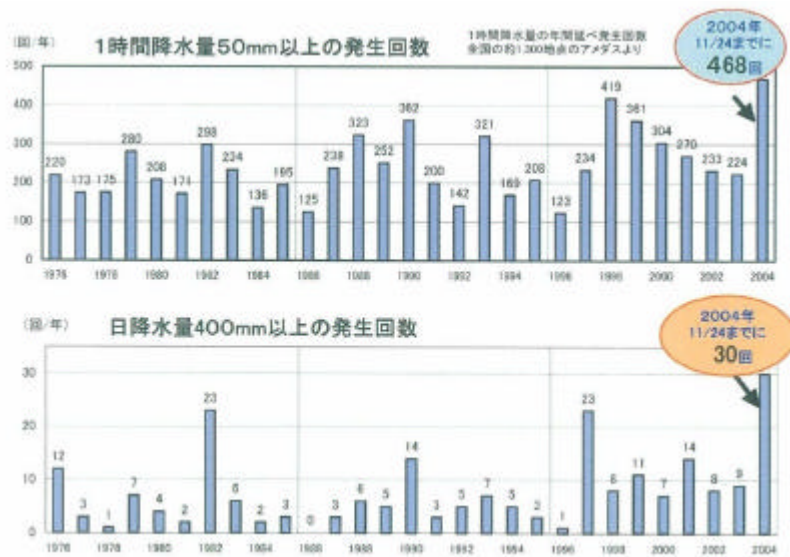
図-3.2.1 近年頻発する集中豪雨
 (出典：気象庁、平成16年夏から秋にかけての集中豪雨・台風等について、報道発表資料、平成16年11月25日より)

特に近年の傾向として、局地的な集中豪雨が頻発する傾向にある。図-3.2.1は、近年の集中豪雨の状況を示している。これによると、時間当たり50mm以上の降雨発生回数でも、平成8年から平成15年までの8年間では年間平均271回の発生であったのに対し、平成16年は、1月から11月24日までの間で既に468回も発生している。

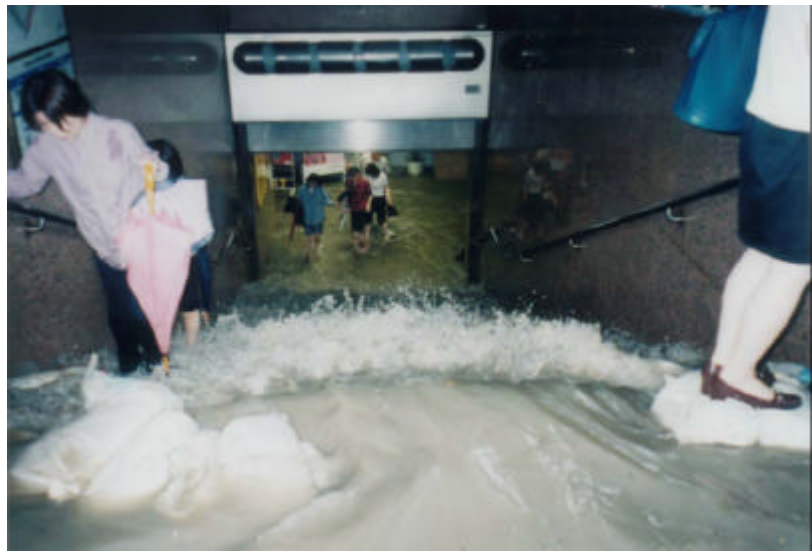
写真-3.2.1 御笠川の氾濫（福岡市）

は、依然として河川改修が遅れている箇所が多く残っている。平成 12 年の東海豪雨による新川の氾濫、平成 11 年及び平成 15 年の御笠川（福岡市）の氾濫（写真-3.2.1）等、近年、局地的な集中豪雨による水害が頻発しており、中小河川といえども、ひとたび氾濫すれば大きな被害をもたらす。また、外水氾濫だけでなく、内水による被害も近年の大きな問題である。

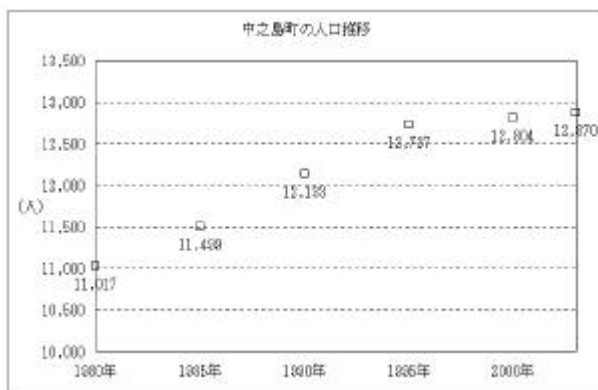
図 -3.2.2 中之島町の人口推移

図-3.2.2 と図-3.2.3 は、平成 16 年 7 月の水害で全域が壊滅的被害を受けた新潟県中之島町の人口変化と製造品出荷額の変化を示している。これを見ると、今回、大きな水害被害を受けた中之島町の人口はこの 20 年間で 2 割増し、また、製造品出荷額はここ 5 年間で 2 割増している。低平地域に人口、資産が集まってきている状況が分かる。

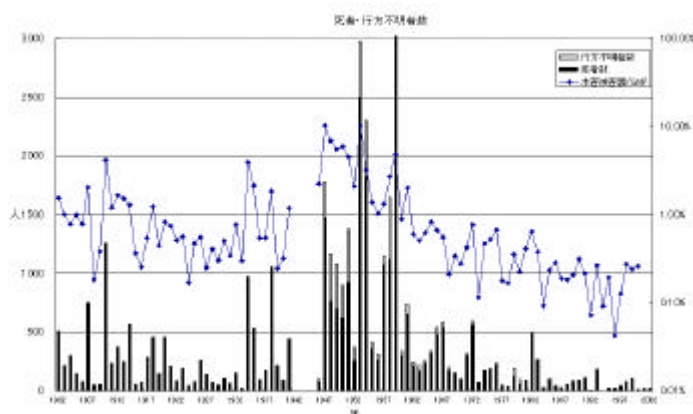
図-3.2.5 我が国の洪水による死者・行方不明者数の推移

図-3.2.5 は、我が国の洪水による死者・行方不明者数を示している。これによると、戦後の昭和20年代から昭和30年代にかけて、多くの死者・行方不明者を生じている。この結果、当時、一般の国民は、風水害等の危険性を強く認識していたと思われる。他方、前述のとおり、近年は局所的な集中豪雨が頻発しているものの、比較的死者・行方不明者が幸いにも少なかったこともあり、一般国民における風水害危険性等の認識は低かった可能性がある。また、心理的に、日常的な状態を前提にして楽観視してしまう「正常化の偏見」が働き、初動避難に遅れが生じた可能性もあるといわれている。

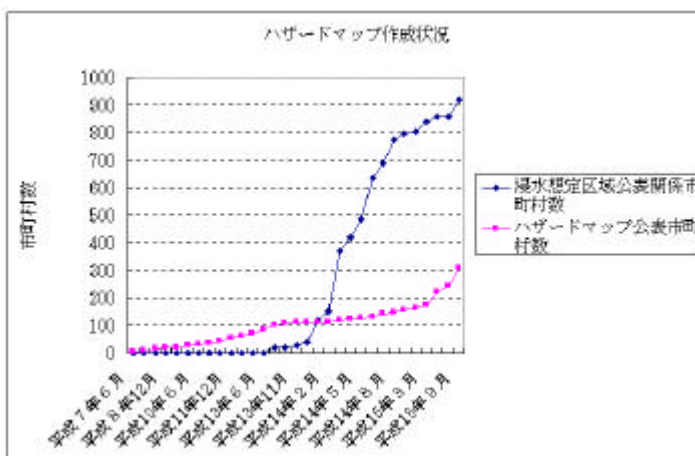
図-3.2.6 ハザードマップ作成市町村数

このため、全国の市町村で、洪水ハザードマップ、土砂災害危険箇所図等の作成を進めているが、洪水ハザードマップについて言えば図-3.2.6 に示すとおり、ここ数年で洪水ハザードマップを公表している市町村数は急増しているものの、依然、その割合は高いとは言えない状況である。また、ハザードマップが各戸に配布されていても活かされていないというマスコミ報道もある。

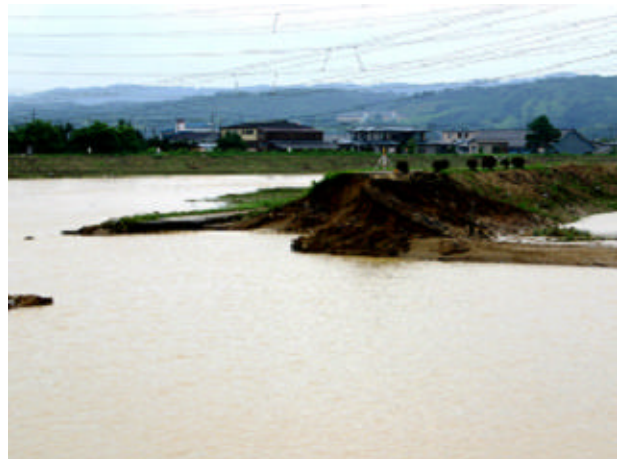
破堤点では、写真-1.1のように、シルト質細砂からなる堤体が 117m にわたって破堤しており、堤内地側水田に一面に土砂が広がっていた。また、破堤点付近では堤防の裏のり崩壊箇所も見られた。現地の報道によると、過去大正 15 年にほぼ同地点の堤防が破堤していた記録があるとされており、目撃情報や学識経験者の意見を踏まえた今後の詳細な破堤原因の究明が求めら

写真-1.1 五十嵐川三条市内の破堤状況

れている。他に、ガードレールによる多量の塵芥の捕捉、住居シャッターの内向き破壊、道路舗装の破損等が見受けられた。また、一帯にはおよそ人の丈程の位置に痕跡が存在していた。これらのことから、付近では相当の水深や流速が生じていたものと推定される。

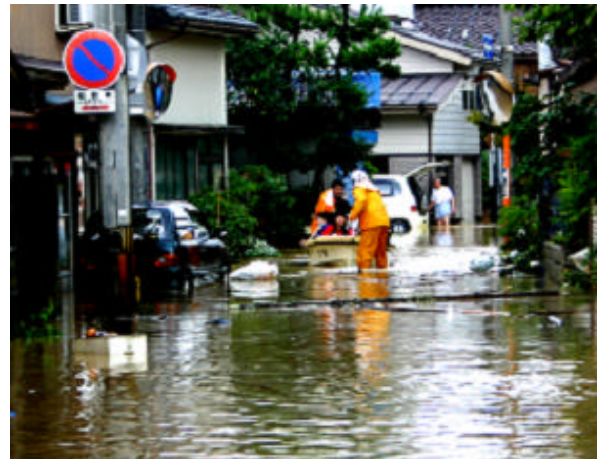
市街地では写真-1.2のように、調査時においても避難勧告・指示が出されていた浸水区域の住宅には、避難所へ避難していない、もしくは後片付けのために帰宅したと思われる住民が数多く見受けられた。一方同時に、救命ボート、ゴムボートや、自衛隊、警察等のヘリコプターを用いた救助が継続的に行われていた。また、三条市内における9名の死者のうち6名は65歳以上の高齢者であり、その多くは溺死とみられる。

写真-1.2 住民の救出活動

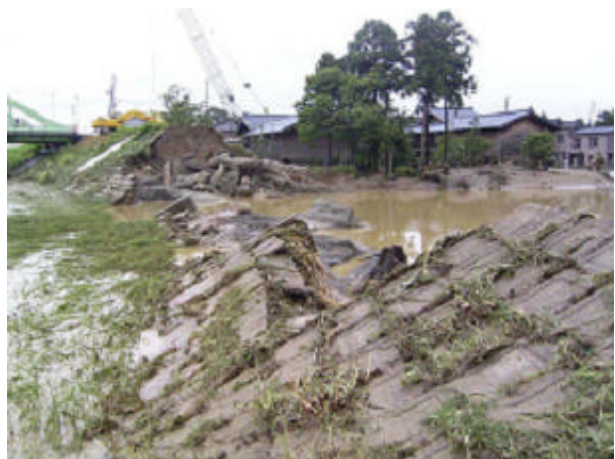
今回の豪雨に伴い信濃川支川刈谷田川およびその二次支川では破堤被害が相次ぎその数は6箇所にあつた。特に中之島町付近では、警戒水位を超えた約3時間後には水位が警戒水位を4m近く上回り、13日13時頃、中之島地先左岸において破堤による家屋等の流失・浸水被害が発生した。この破堤の氾濫流等により、中之島町における死者は3名、住家被害は全壊15棟・流出55棟・半壊314棟にあつた。写真-1.3の破堤点付近は、川幅が漸拡する湾曲部外岸側である。破堤点付近は堤防沿いに人家が連担しており、家屋の損壊状況や外水による洗掘によって生じる落堀の形状等から推測される氾濫流の向きは南西方向（堤防法線に対して垂直よりやや下流向き）であるが、氾濫流の到達しやすい道路沿いの家屋ではやや離れた地点でも写真-1.4のように損壊が見受けられた。破堤点直近の寺は完全に流失しその跡には落堀が形成されており、そのやや下手側には落堀から運ばれたと思われる大粒径の土砂（最大粒径約

写真-1.3 刈谷田川中之島町内の破堤状況

20cm)が高さ約1.3mの高さまで堆積していた。破堤に伴う高流速の氾濫流による特徴的な被害としては、家屋の流失の他にアスファルト舗装の剥離や墓石の流出などが数多く見られた。破堤幅は約50mであり、粘性土から成る堤防の下部の一部を除きコンクリート護岸が施された堤防のほぼ全体が損壊していた。当該箇所の破堤原因は今のところはっきりしていないが、対岸にあたる右岸側には越水痕跡があるのに対して、破堤箇所の直上下流では越水痕跡を発見することはできなかった。現場を目撃した住民の証言には、堤防側面から水が噴き出していたという話と堤防上を水が溢れていたという話がある。今後、破堤原因の究明が必要と思われる。14日午前の調査時には、市街地の至る所に破堤に伴う土砂の堆積が見受けられたが、破堤点付近の浸水はほとんどない状況であった。破堤点では堤防応急復旧の着手準備が進められていた。また22日午前の調査時には、堤防応急復旧は完成しており、堤内地側の寺、家屋等の復旧作業が自衛隊やボランティアにより進められていた。

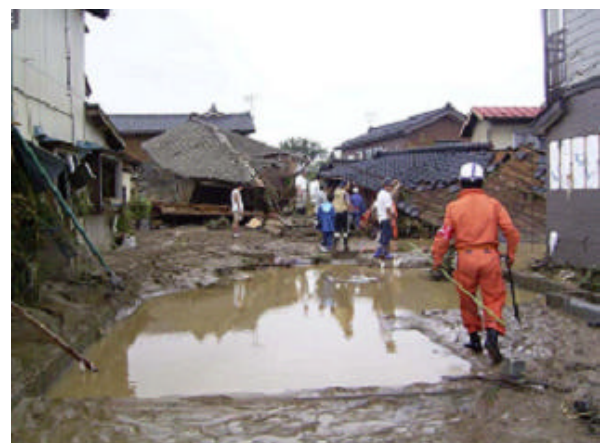
写真-1.4 中之島町内の家屋損壊状況

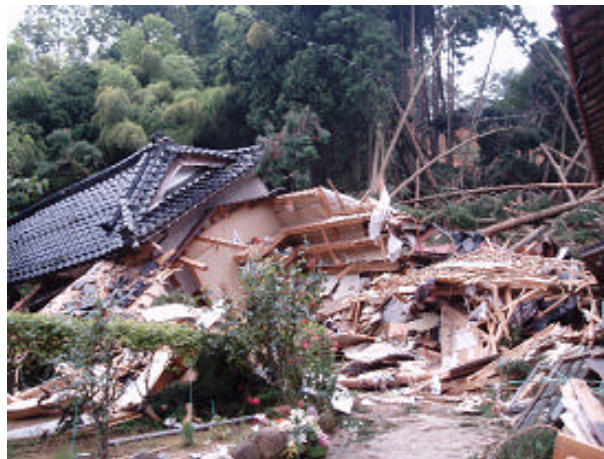
写真-1.5は出雲崎町大字中山で発生したがけ崩れの様子である。ここでは人家裏の斜面で崩壊が発生し、崩壊土砂が民家を直撃した。民家は全壊し、女性1名(72歳)が死亡した。崩壊地頂部から家屋まで水平長は120m、崩壊地幅は10~30m、崩壊深は10m程度であった。家屋周辺の崩壊土砂の堆積厚は約4mであった。斜面は杉の人工林であり、崩壊土砂には多くの杉の倒木が含まれていた。

写真-1.5 出雲崎町大字中山で発生したがけ崩れの様子

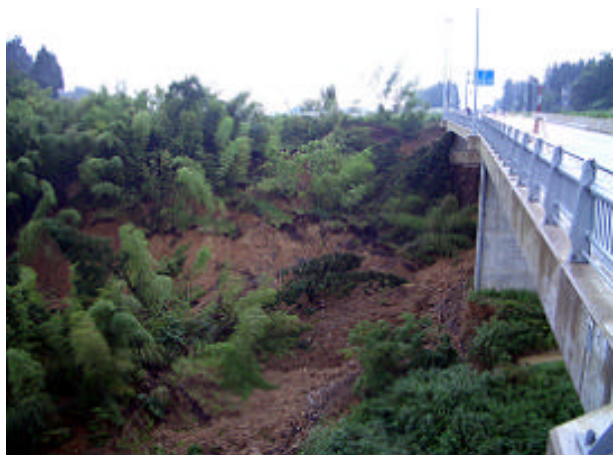
写真-1.6 栃尾市平地区の地すべりのブロックを望む
(国道290号栃尾大橋付近)

栃尾市平地区では、国道 290 号に隣接する斜面で地すべりが発生した。地すべり斜面は幅約 110m、奥行約 40m、勾配約 25° で、左右 2 つのブロック (A、B) に区分される。写真-1.6 の斜面に向かって右側の B ブロックで、幅約 40m にわたって地すべりが起こり、1 戸が全壊した。

B ブロックに比して、左側の A ブロックには大量の土砂が残っている。B ブロック頭部には約 4m の段差を生じており、ブロック内にも深さ数 10cm 以上の明瞭な亀裂を多数有する。A ブロック上部の斜面 (竹林) は滑落崖に並行する凹地 (深さ約 1m) となっている。

この地すべりにともない、国道 290 号栃尾大橋のアバットメント付近の土砂が流出し、国道 290 号は現地で全面通行止めとなった。また、7 月 21 日時点で 20 世帯 60 名の住民が避難中である。

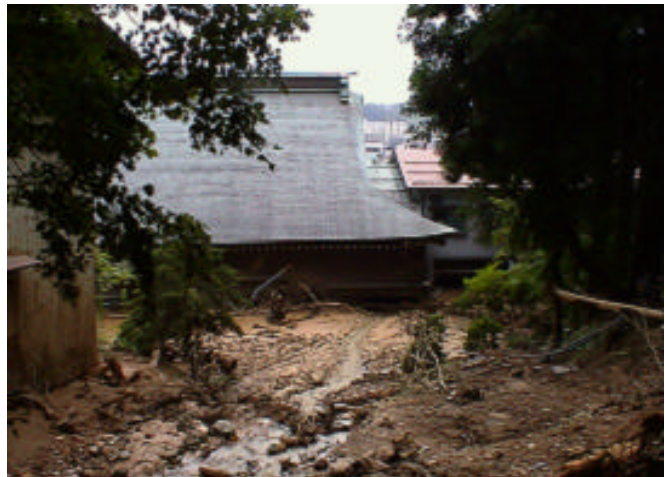
写真-1.7 は栃尾市大町で発生した土石流により被災した寺院である。寺院本殿から上流に 400m 程度の斜面において、幅 50m 程度、長さ 20m 程度、深さ 15m 程度の崩壊が発生した。それによって生じた土砂が流れ下り、寺院を直撃した。

写真-1.7 土石流の直撃を受けた寺院の様子

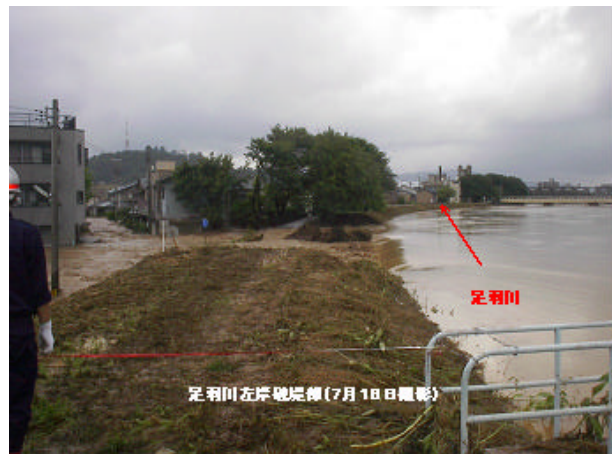
- ・内岸高水敷上（市民広場）で芝面が剥がれ、外岸高水敷上に砂及びシルトが堆積しており粗度係数の相違が明瞭に現れた。
- ・破堤点近傍において河道内の中州の侵食が顕著であり、破堤点近傍へ向かう流速がかなり大きかったことが推測される。
- ・破堤点下流の北陸本線橋梁への流木集積が顕著であり、特に根の付いた流木の流下形態は鉛直に立つ傾向が高いため橋桁に引っかかりやすいと考えられる。また北陸本線の新旧橋梁は近接橋となっており、また新旧橋梁の橋脚が流れ方向に一直線上にないため河積阻害が大きいことも、流木が集積しやすい一要因と考えられる。
- ・破堤時の堤内地湛水位は約 1 m 程度で、破堤の極近傍の住宅のみが衝撃で家の壁が破損・流失している。

破堤原因としては種々考えられるが、いずれにしても計画の約 1.3 倍または既往最大の 2 倍近い流量であったことがそもそもの原因である。詳細は検討中であるが、破堤箇所周辺の左岸堤防や対岸の右岸堤防の広い範囲で越水痕跡があり、どこで破堤してもおかしくないような状況であった。破堤箇所の予測はかなり困難であったことが推測され、避難誘導の重要性が認識された。

写真-2.1 破堤時状況

破堤地点の堤防には高水護岸が施工され洪水後も残っており、破堤点近傍の左岸高水敷には、30cm 程度の厚さのシルト質砂が広く堆積していた。このことから、高水護岸の存在によって破堤開口部からの流出量の増大をある程度防止できたものと考えられる。

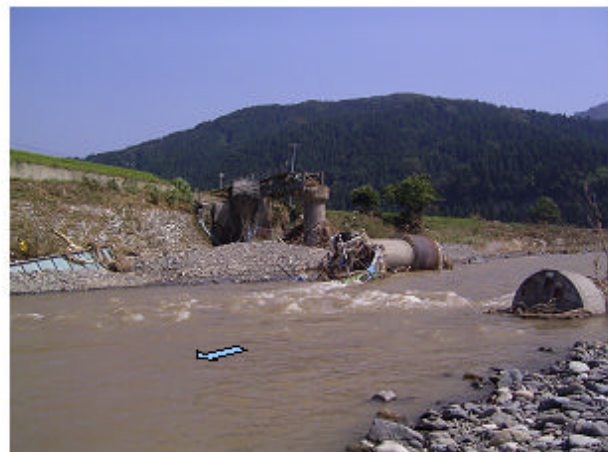
写真-2.2 鉄橋流失
(JR 越美線 第 5 足羽川橋梁)

越美北線の 5 つの橋梁が流失した原因は 流木などが橋桁などに集積し予想をはるかに超える外力がかかったこと、橋脚の根入れが少なかったこと。橋脚に鉄筋が用いられていなかったことによる強度不足、流水の阻害が大きく流木などが集積しやすく水位せきあげが大きかったこと等が考えられる。

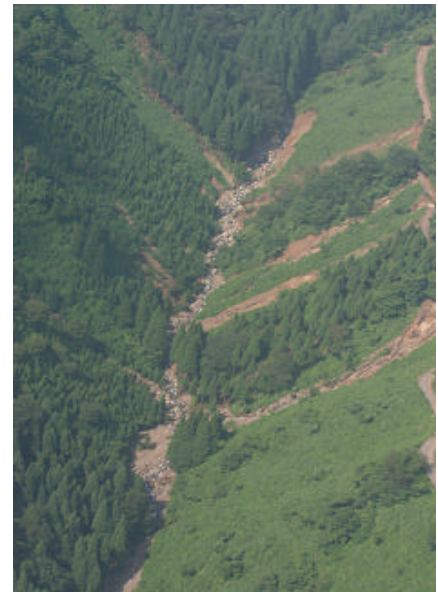
写真-2.3 山腹の崩壊状況

ヘリコプターによる調査によって、今回の降雨に伴い発生した山腹崩壊が一部で確認された（写真-2.3）。今回確認した土石流については、短時間に降った大量の降雨により侵食された溪岸・溪床の土砂が土石流化し、流下後に集落で氾濫堆積した状況が大部分であった。

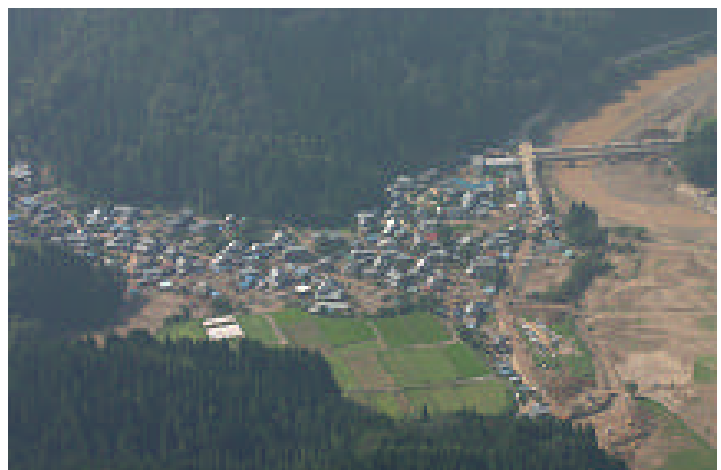
写真-2.4 美山町蔵作の被災

土石流は蔵作川の右支川^{ひらみ}稗苗川を流下し、本川との合流点付近で氾濫をしている。（写真-2.4）蔵作川本川では上流から流下してきた土砂が橋梁部分を埋塞したことにより、氾濫が生じた。（写真-2.5）

今後、土石流等の発生・流下・氾濫堆積の状況について既設砂防施設の効果も含めて調査を行った上で、土砂災害対策について検討する必要があると考えられる。

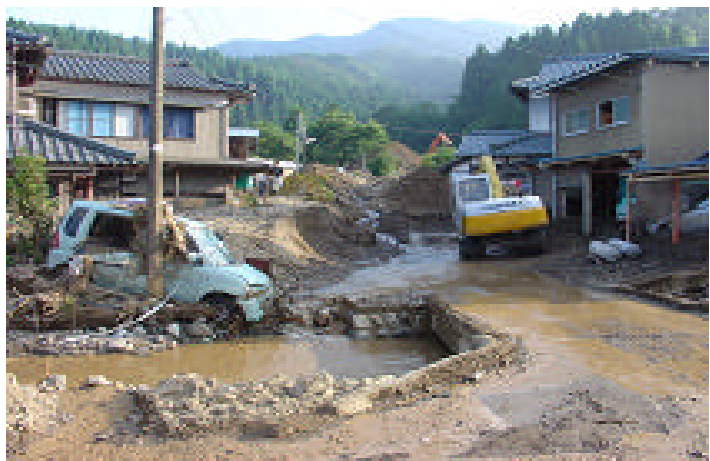
写真-2.5 土砂氾濫状況（美山町蔵作）

土石流の発生源は上流の山腹崩壊によるものと考えられ、本川上流の渓流保全工内には直径1.0～1.5m程度の巨礫が停止しているが、この発生源は不明である。

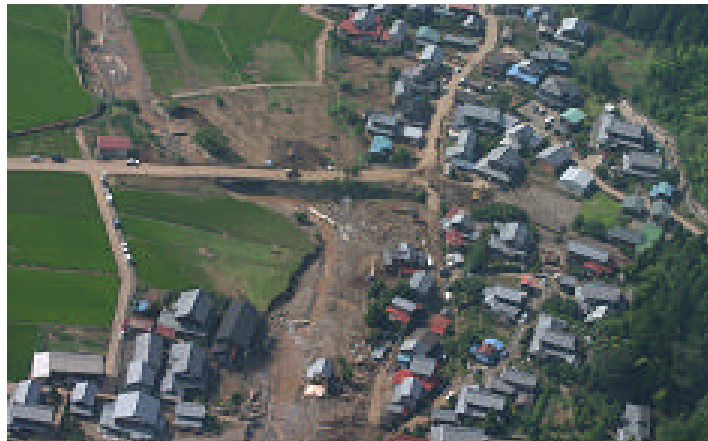
上流部の山腹崩壊に起因する土石流が^{いちじょうだに}一乗谷川の右支川を流下し、集落内で氾濫堆積をした。(写真-2.6)一乗谷川本川は上流から流下してきた土砂が橋梁下部の空間を埋塞し、氾濫が生じた(写真-2.7)。

写真-2.6 福井市浄教寺の被災

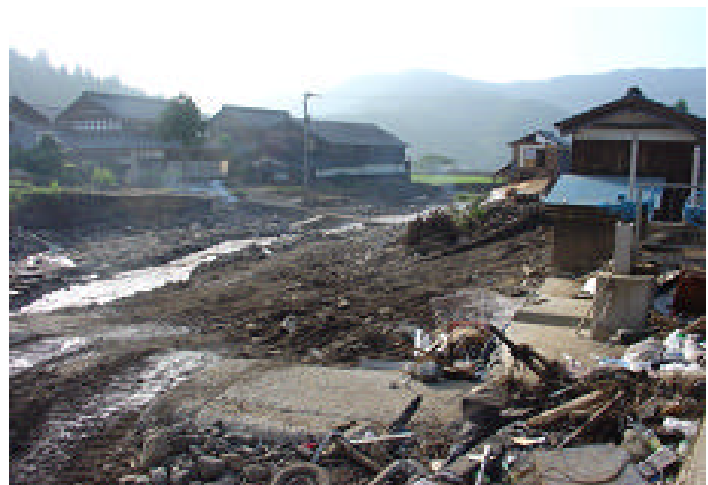
写真-2.7 土砂氾濫状況(福井市浄教寺)

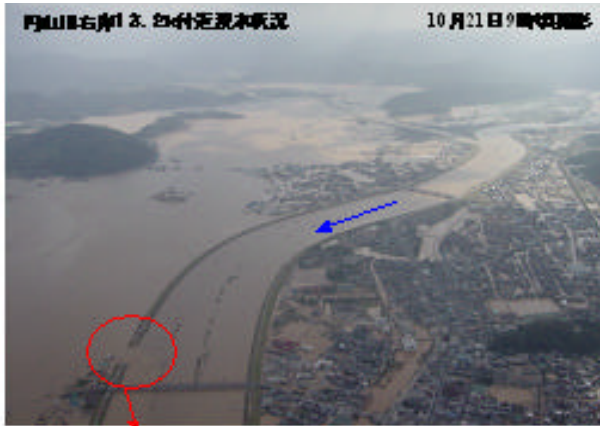
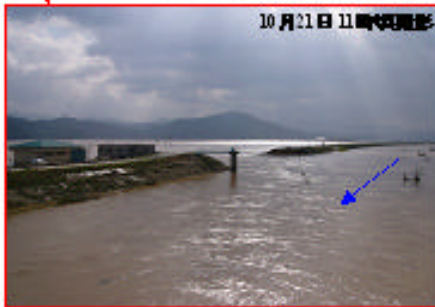
兵庫県豊岡市の円山川右岸で約 120m 破堤、左岸側堤内地も円山川河川水位の上昇に伴い、内水 排水ができず、豊岡市のほぼ全域が浸水した。同時多発的水害への対応も備えが必要である。また、排水機場には、除塵設備が設けられているが、排水河川の流木等による疎通能力の低下にも配慮が必要であろう。

写真-3.1 被災箇所平面図
(円山川 13.2k 右岸)

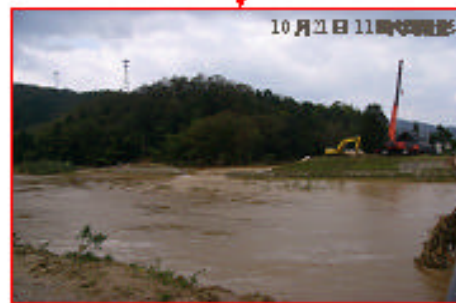
兵庫県出石町の円山川支川出石川の左岸で破堤し、一連堤防の背後地の宅地、農地がすべて浸水したため、広域的な応援による多数のポンプ車で強制排水が行われ、ポンプ車の機動的運用が効果を発揮した。

写真-3.2 被災箇所平面図
(出石川 5.3k 左岸)

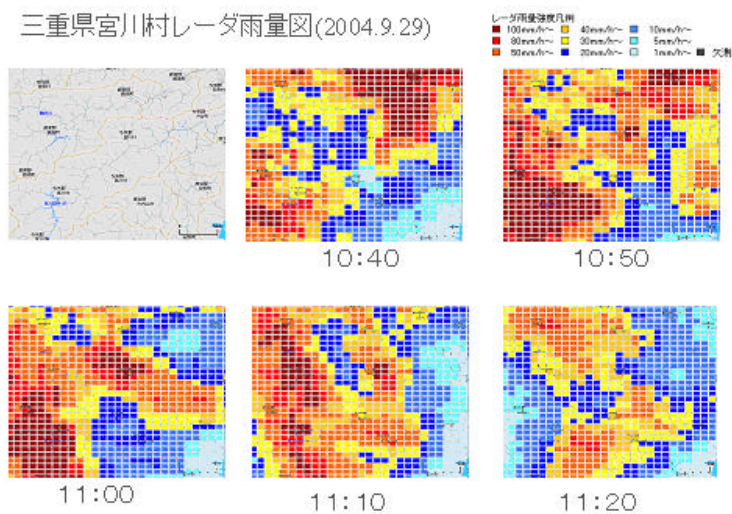
図-4.1 三重県宮川村レーダ雨量図

量は 549mm 超と伊勢湾台風時の 2 日間雨量 469mm を超える雨量を記録しており、短時間に集中したことが分かる。図-4.1 に最も降雨量の多かった時間のレーダ雨量図を示す。

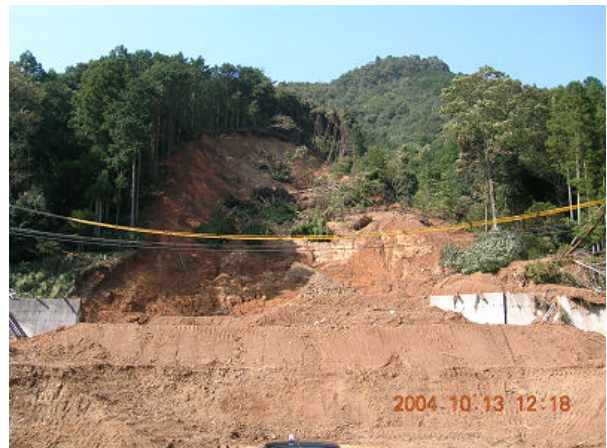
小滝地区において斜面上部からの崩壊によって死者 1 名、家屋全壊 1 戸が発生。滝谷地区においては死者行方不明者 5 名、家屋の全壊 3 戸が発生した。

写真-4.1 三重県宮川村小滝地区斜面崩壊状況

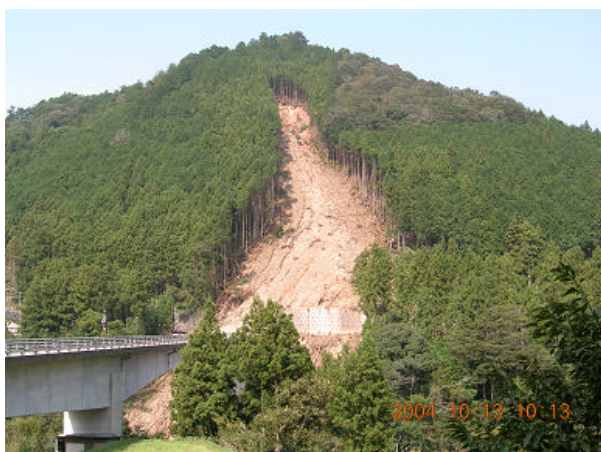
写真-4.2 三重県宮川村小滝地区における斜面崩壊状況

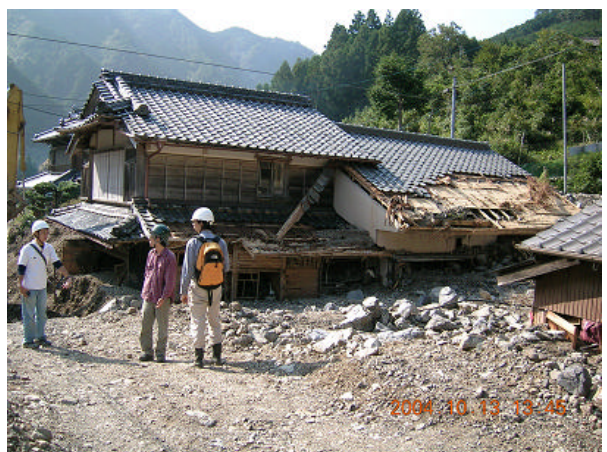
写真-4.3 三重県宮川村久豆地先土石流被災状況

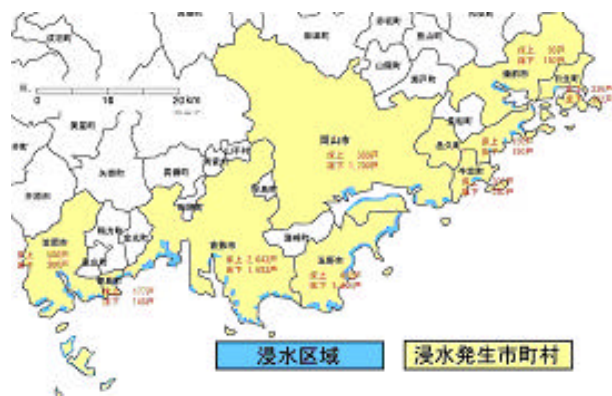
図-5.4 岡山県の浸水域
(出典：河川局海岸室資料)

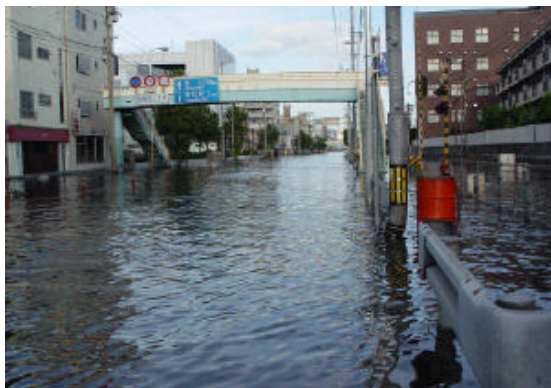
写真-5.1 高松市内の浸水状況

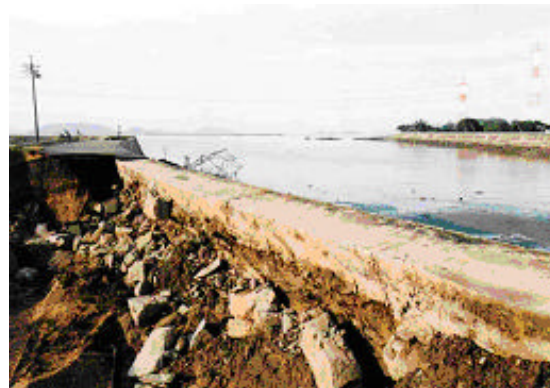
写真-5.2 倉敷市内の施設被災状況

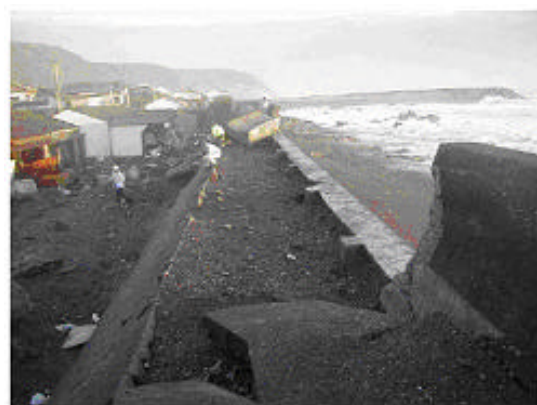
菜生海岸(高浜地区)において堤防被災(約 30m)

写真-5.3 高知県菜生海岸の被災状況

既往最大を大きく上回る波浪、潮位

暴風圏、強風圏が異常に大きく、波浪が発達しやすい気象条件にあった

気圧低下による吸い上げ効果や風の吹き寄せ効果に加え、波浪による水位上昇（wave setup）が潮位に影響
