# 平成28年熊本地震への復旧支援-災害復旧現場への研究室の設置

## 1. 研究・活動のアウトライン

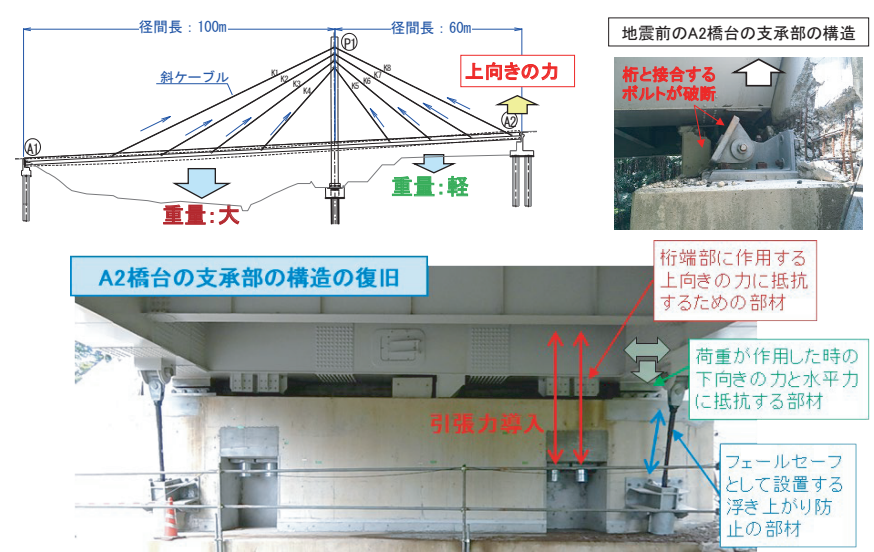
図-3 桁端が容易に浮き上がらないようにした支承部の構造 (桑鶴大橋)

縦断勾配を有する不等径間の斜張橋である桑鶴大橋では、鉛直上向きの力及び水平方向の力に抵抗する機能を同一の部材で備えていた支承が破壊し、桁端が浮き上がり早期の道路機能回復に支障を来した。このような桁端の浮き上がりによる重大な損傷に至りにくくするための対策として、鉛直上向きの力に抵抗する部材は水平方向に抵抗する部材と独立した支承構造とし、さらに万一これらの部材が破壊しても桁端が容易に浮き上がらないように別系統の部材を設置することを提案した（図-3）。

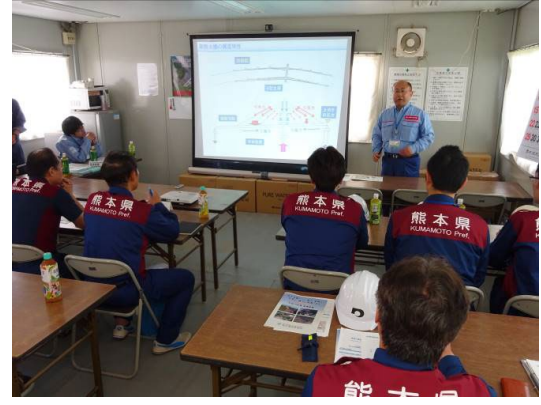
図-4 管理者（熊本県）に対して行った桑鶴大橋の現地説明会の状況

また、供用再開後の維持管理段階において再び大地震が生じた際に橋の状態の変化の把握に活用できるように、復旧完了した橋のケーブル張力と橋の固有振動数を得るための試験を、管理者となる熊本県に引き継ぐために供用再開前に実施した現場説明会にて実施した。

この際、復旧工事を行った国ではなく地方自治体が道路管理を行うことも念頭に、維持管理に活用されやすくなるためできるだけ簡単な試験方法で必要な情報が得られるようにし、維持管理の大きな負担とならないようにすることに配慮した。現場説明会では、本橋の振動特性の説明、試験実施、試験データの維持管理への活用方法の説明を行った（図-4）。

(1) ケーブル張力の確認試験状況

(2) 管理者に対する施工段階で取得したデータの維持管理への活用に関する説明

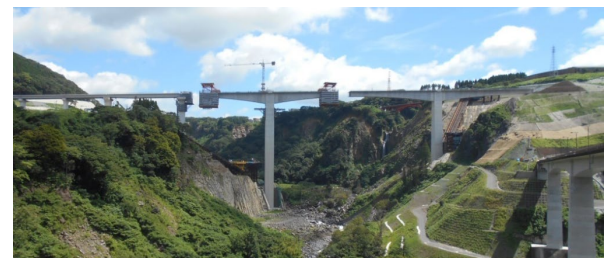
図-6 橋桁の端部が橋脚上でない状態でも橋桁が落ちない状態を保っている新阿蘇大橋（施工中）（写真提供：熊本復興事務所）

地震により落橋した阿蘇大橋（アーチ橋）から約 600 m 下流に建設された新阿蘇大橋では、熊本地震での被災の教訓を踏まえて計画から設計、施工の各段階において様々な技術的配慮に関する提案を行った。渡河部は、桁端部の下部構造が地盤変状により移動、沈下等したとしても、上部構造が自立できるような橋梁形式（片持ち架設施工による PC ラーメン構造）が採用された（図-6）。また、横ずれが想定される断層を跨ぐ区間は単径間の鋼桁橋とし、断層の変位に伴う下部構造の移動により桁が動いたとしても、隣接する区間の上部構造に支障を来さないような配慮を行うとともに、断層を跨ぐ径間についても落橋しにくくすることに加えて早期道路機能回復も考慮した技術的配慮に関する提案を行った。具体的には、断層活動に伴う地盤変状に伴い上下部構造に相対変位が生じる際に、力で抵抗せずに受け流せるように、橋の破壊を支承部に誘導するように支承部とその取付け部で耐力に差をつけた設計を行うことや、支承部が破壊したあとに下部構造天端からすぐに落橋することがないように橋脚天端幅を確保すること（図-7）の

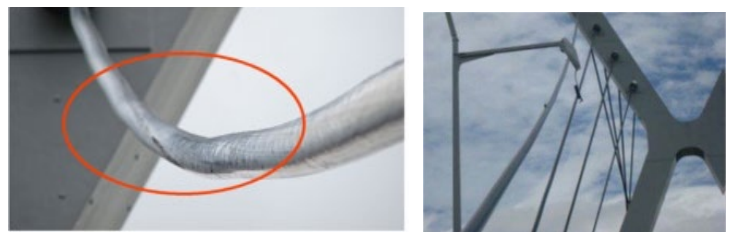
図-9 桑鶴大橋の外観調査で確認されたケーブルの変状状況

斜張橋である桑鶴大橋では、地震によりケーブルのよれや、照明柱との接触などによる被覆材の損傷などが生じた(図-9)。補修に際して外観上の変状が見られたために交換した撤去ケーブルを活用して、今後の点検や診断に資するためケーブルの健全性に関する研究を実施した。本橋で20年程度用いられたケーブルの鋼素線を対象に引張試験を行い、防錆状況や外部の変形状況と引張強度に関する知見を得た。また、ケーブル被覆内部の湿度等の状態を確認する方法や、高密度ポリエチレン被覆の補修方法及び耐水性検証方法を提案し、復旧工事に反映した(図-10)。
