道路構造物の防災・減災・危機管理

1. 研究・活動のアウトライン

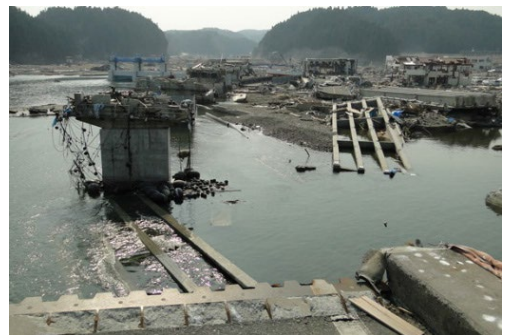
写真-2 津波を受けた橋の被害(東北地方太平洋沖地震)

東北地方太平洋沖地震では、上述の通り地震動による橋梁の被害は限定的であったものの、津波による橋梁の流出等の被害が生じた(写真-2)。これを踏まえ、2012年の道示改定では、津波に関する地域の防災計画等を考慮した橋の構造計画を行うことが規定された。併せて、東海地震、東南海地震、南海地震等のプレート境界型の大規模地震を考慮したレベル2地震動(タイプI)の見直し、耐震設計の高度化に伴い配筋が過密となっている状況を踏まえた配筋合理化を可能とする高強度の鉄筋(SD390,SD490)の適用についての改定がなされた。

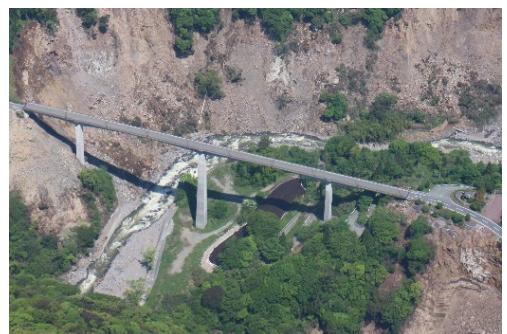
写真-3 地盤変状を受けた橋の被害(熊本地震)

熊本地震では、断層変位や斜面崩壊等の地盤変状の影響による橋梁の被害が生じた(写真-3)。また、ロッキング橋脚で支持さ

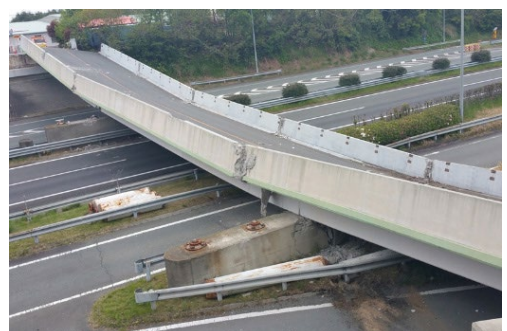
写真-4 ロッキング橋脚を有する橋の被害(熊本地震)

れた上部構造が落下に至る被害が生じた（写真-4）。これらの被災経験等を踏まえ、2017年の道示改定では、地盤の大規模な変状に対して影響を受けないよう架橋位置又は橋の型式の選定を行うことが標準とされた。また、下部構造は安定して上部構造を支持することが規定された。この他、熊本地震では設計スペクトルを一部の周期帯で越える地震動が観測されたものの、兵庫県南部地震の地震動に基づき設定された設計スペクトルと同程度レベルと評価されたことや各種工学的判断に基づき、従前の道示で考慮されてきたレベル2地震動の特性値が踏襲されることになった。

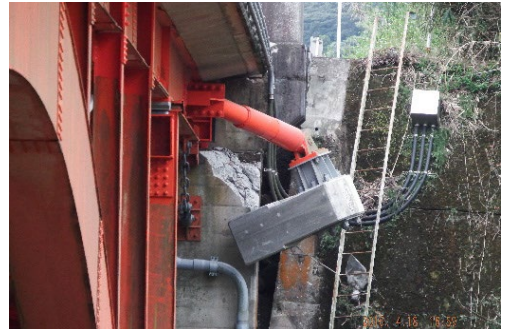
写真-5 取付部の損傷等により機能しなかったダンパー（熊本地震）

制震ダンパーは地震時の揺れを低減させることで道路橋の耐震性能を確保・向上させる技術として活用されている。しかし、東北地方太平洋沖地震や熊本地震において、ダンパー取付部の損傷等により、設計で想定した効果を発揮できていない事象が発生した（写真-5）。地震発生時に制震ダンパーが安定して挙動するためには、制震ダンパー本体のみならず取付部を含めた要求性能やその確認方法等を統一的に提示する必要性が改めて認識され、これらの研究を推進している。本成果の一部は、新技术活用システムのテーマ設定型（技術公募）における「道路橋の耐震性向上に資する制震ダンパー技術」（2020年7月公募）における性能評価項目の設定に活用されている。

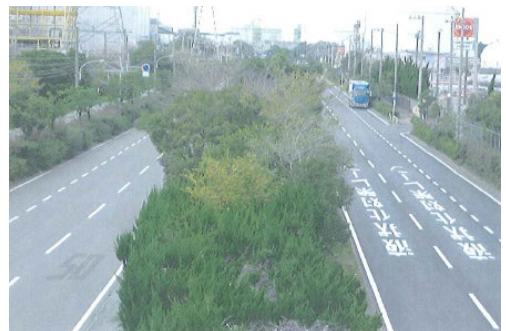
写真-6 液状化対策舗装（大阪府高石市）

東北地方太平洋沖地震では、液状化による被害が関東でも確認された。国総研では、各地の液状化被害事例を収集し、道路構造や道路下の埋設物、地盤条件等の諸条件と被災状況等との関係について整理・分析を実施した。この結果を参考に、地方公共団体において液状化対策を施した舗装が施工されている（写真-6）。

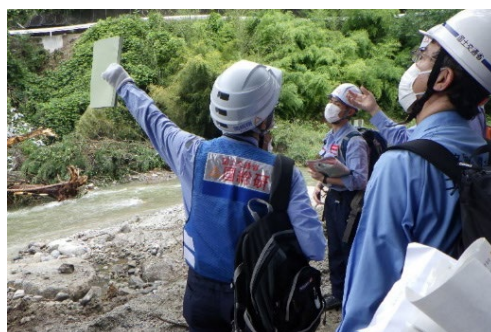
写真-8 道路損壊に伴う現地支援

上記のほか、国総研では災害による土工構造物の被災現場に赴き、知見の集積や技術支援を実施してきた。近年では、熊本地震における斜面崩壊や令和元年東日本台風における土砂崩壊及び河川氾濫等について、地方公共団体等へ復旧方針等の技術支援を行った。直近では、令和2年7月豪雨において、長野県の管理する国道及び県道において土砂崩落が発生し、現地調査を行い復旧方法等の助言を行っている(写真-8)。

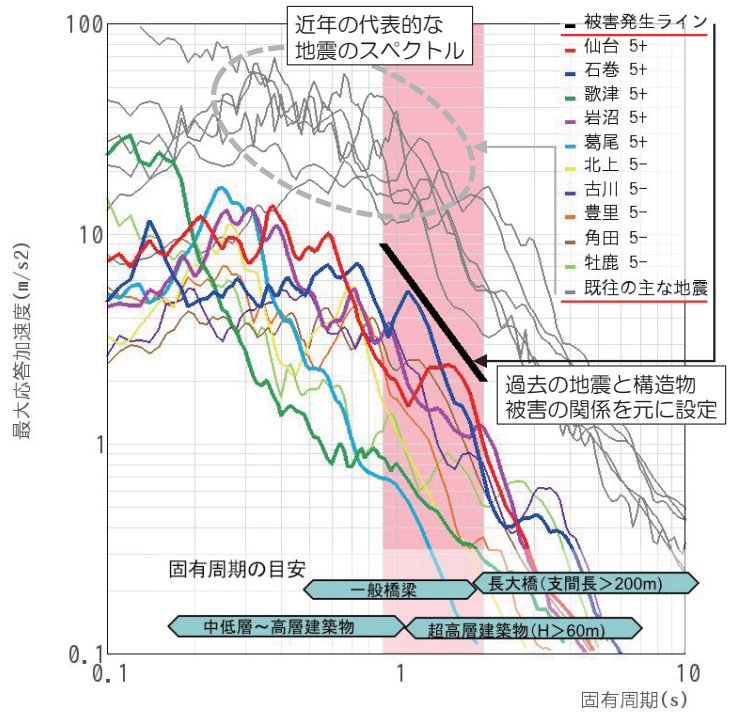
図-5 スペクトル分析情報(一部抜粋)

国総研では、従前より被害地震の際に観測された強震記録の加速度応答スペクトルを、過去の代表的な被害地震である兵庫県南部地震等の強震記録と比較し、強震動と被害規模との関係を緊急調査速報等で報告している。駿河湾地震の際には、災害対応従事者から地震動の道路構造物への影響を把握したいという要望があり、最大震度6弱以上の地震発生時にスペクトル分析情報を作成し、省内関係者間で共有することとした(図-5)。熊本地震では、大きな前震と本震が夜間に発生したこともあり、スペクトル分析情報は被害の規模

感を知る貴重な情報となった一方で、分析・図化に発生後3～4時間を要し、発生直後の情報空白期に活用できなかった。この状況を改善するため、(国研)防災科学技術研究所の即時公開データを活用したスペクトル分析情報等を自動配信する仕組みを構築し、2017年より国土交通省、地方整備局等の関係部局に対して、試行的に配信を行っている。

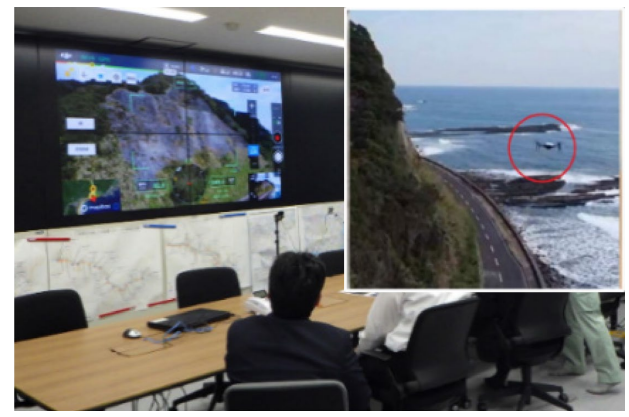
写真-9 自動航行UAVによる情報取得実験

今後、自動航行UAVや衛星等による情報収集の活用可能性の検討(写真-9)と被災状況に応じた道路管理技術の活用シーンの検討を行い、災害時に加え、平時の道路管理にも活用可能となるよう検討を進める。

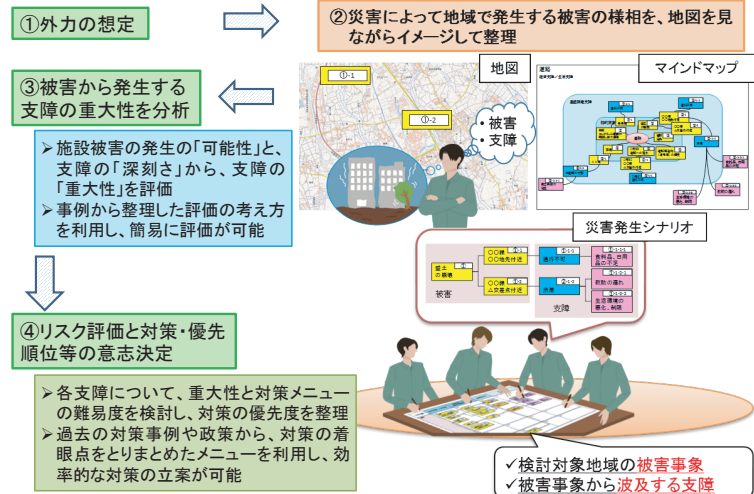
図-7 災害対策検討支援ツールキット

国土交通省が管理する様々なインフラにおいても橋梁や河川堤防の耐震化、防災訓練の実施、災害復旧資材の備蓄等、ハード、ソフトの両面から対策が図られている。国総研では、災害の発生による被害想定、リスク評価、対策を一連の流れで検討する各種ツールをひとまとめにした災害対策検討支援ツールキットを開

発した（図-7）。本ツールキットは、災害対策検討手法としての機能のみでなく、効果的な防災教育手法という特徴も有している。開発したツールキットは、国交省直轄事務所及び国交大等で試験的に活用されている。
