土砂災害分野における 災害時の技術支援と最新の研究

令和3年1月18日

国土技術政策総合研究所
土砂災害研究部長
長井 隆幸

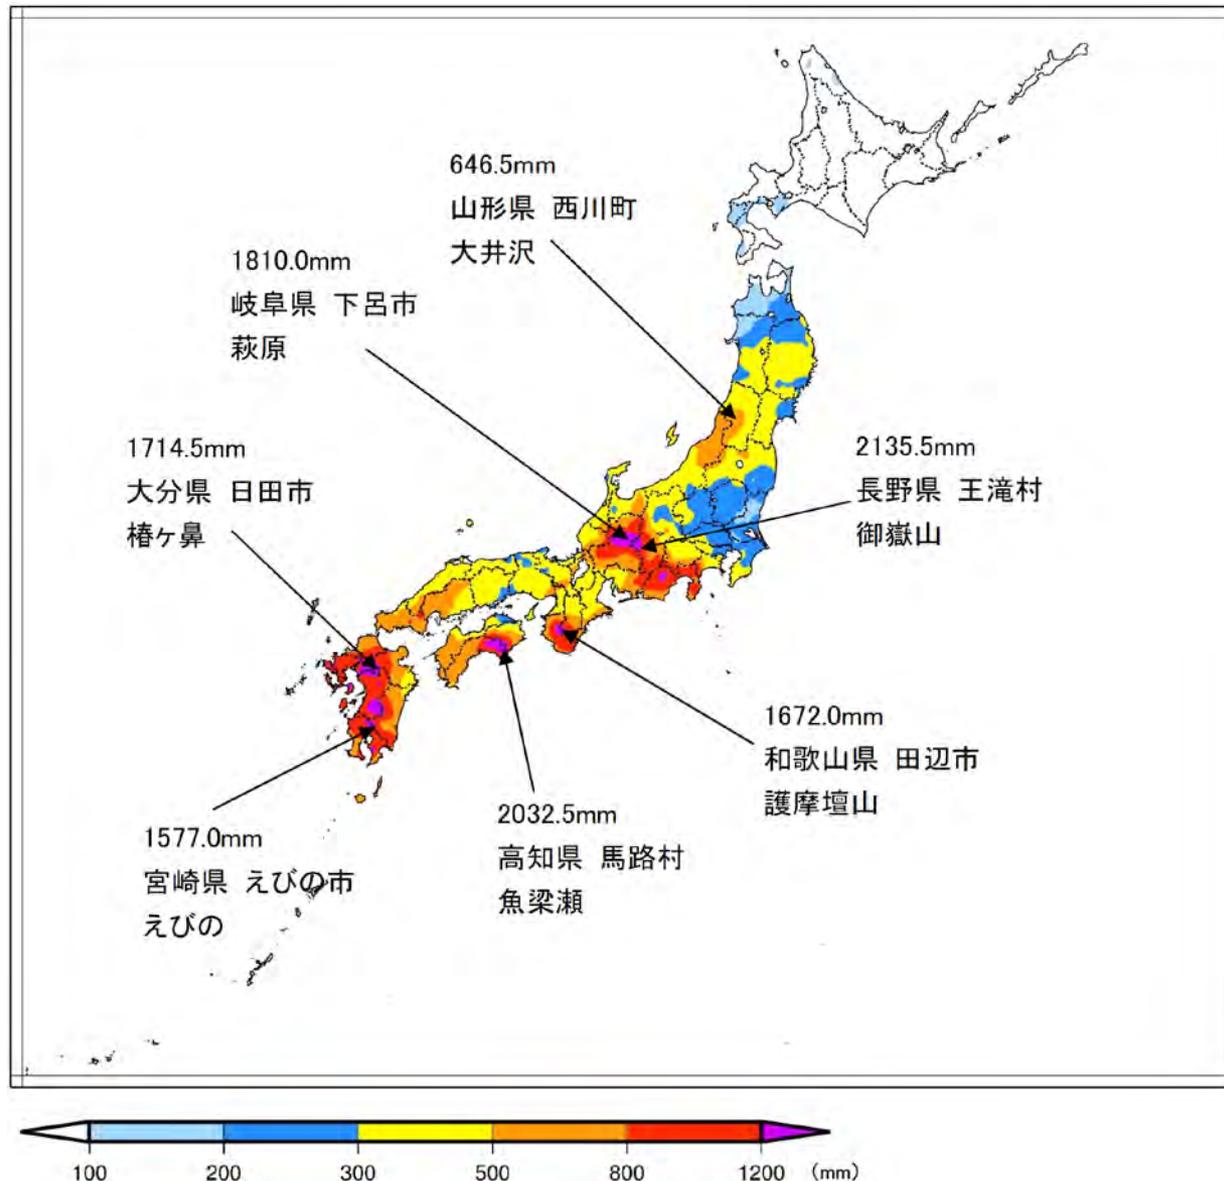
期間降水量分布図(7月3日0時~7月31日24時)

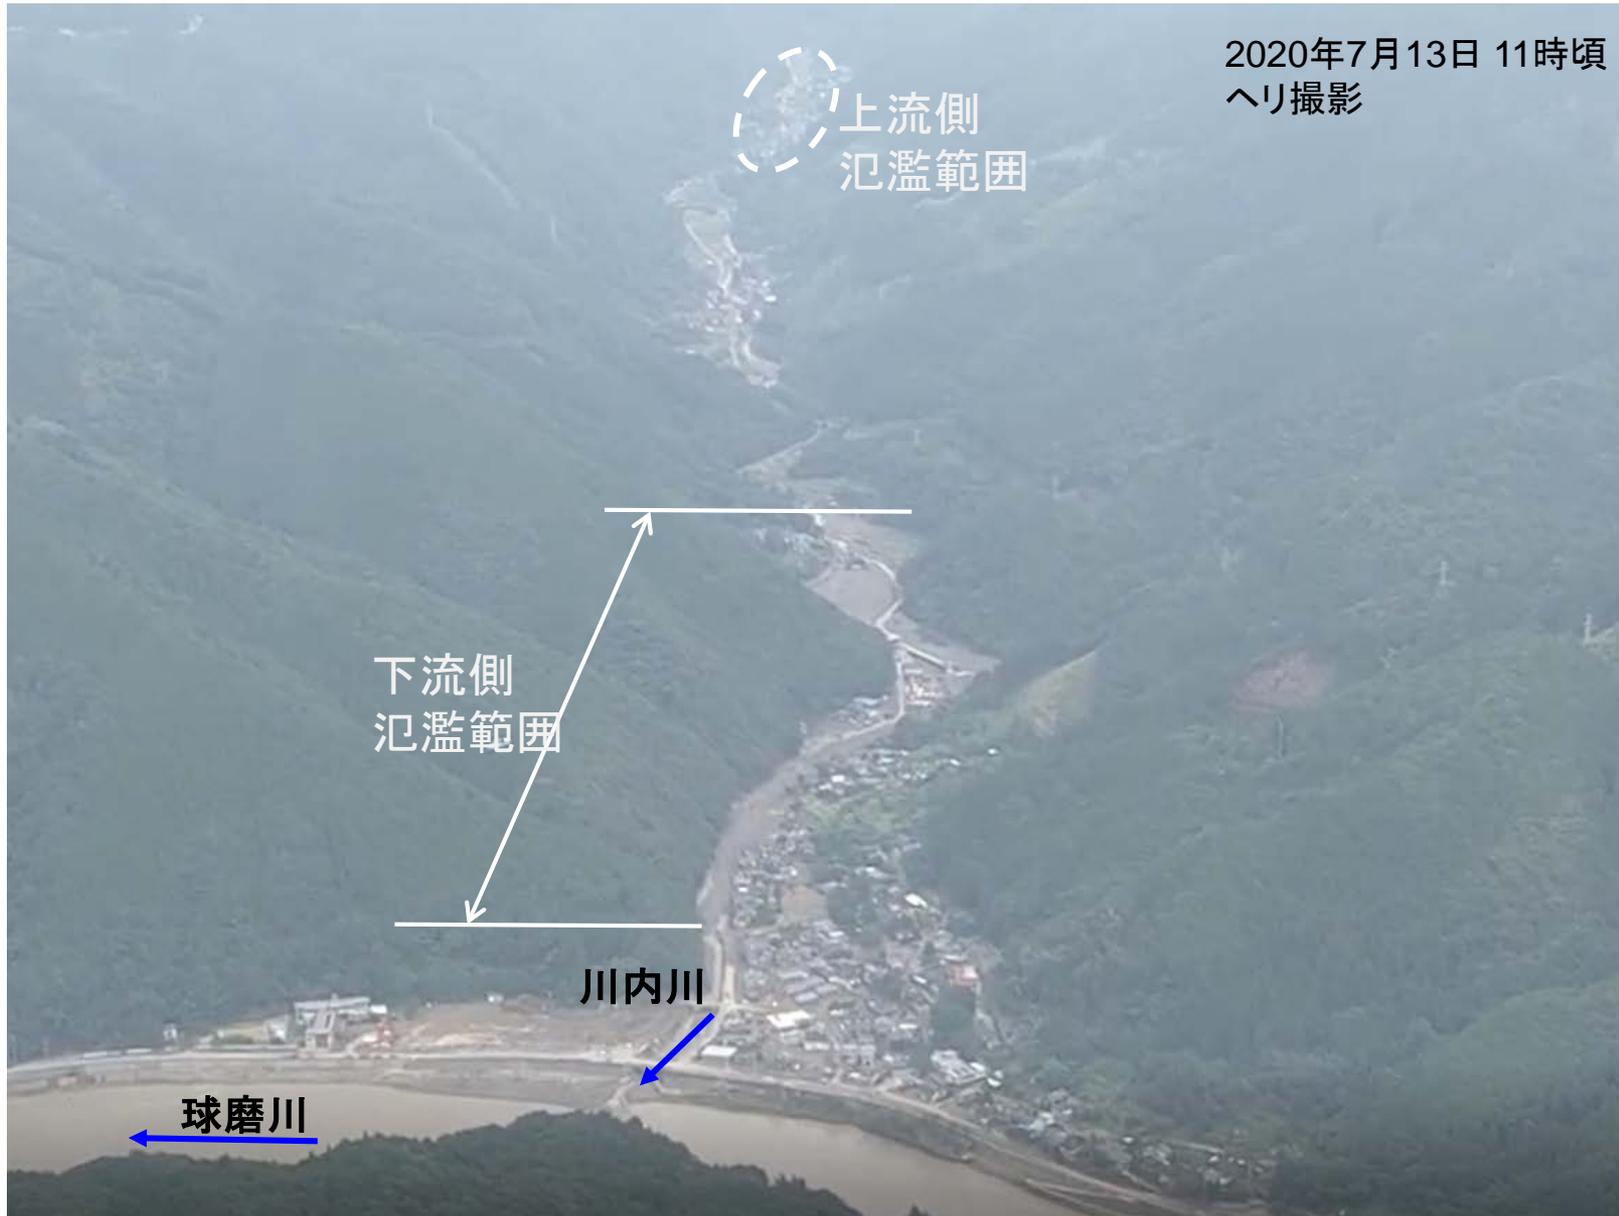
主な氾濫範囲

- 主な氾濫が起きたのは2箇所
- いずれの箇所も川内川の流れが緩やかになって土砂が大量に堆積したと推測される。
- 一箇所は支川からの土石流の流入で川内川がせき止められたため。もう一箇所は、球磨川本川の水位が高かったため。

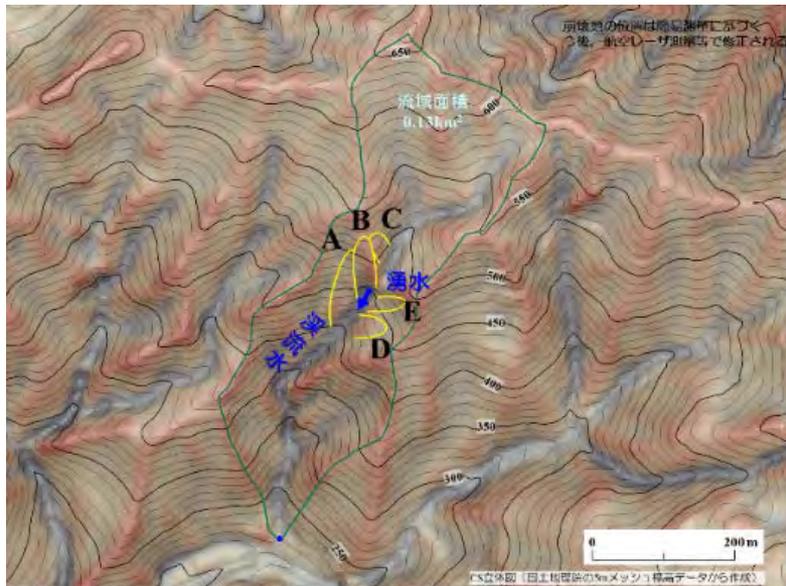
大岩地区上流崩壊地

崩壊A：4,000m³
崩壊B：13,000m³
崩壊D：1,200m³
崩壊E：1,200m³

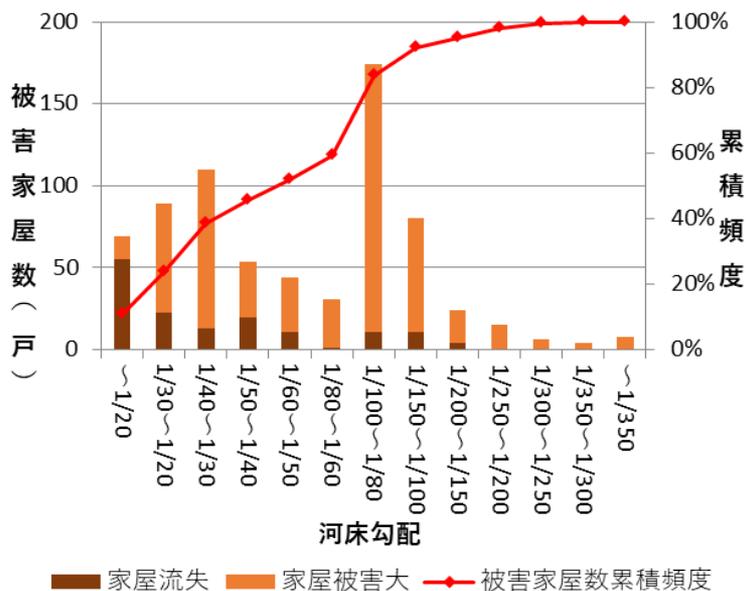
土砂・洪水氾濫による被害家屋と河川勾配の関係
 対象河川：赤谷川-H29.7九州北部豪雨 総頭川、天地川、大屋大川-H30.7豪雨
 五福谷川-R1台風19号

【成果】土砂・洪水氾濫の被害が大きい場の条件を整理

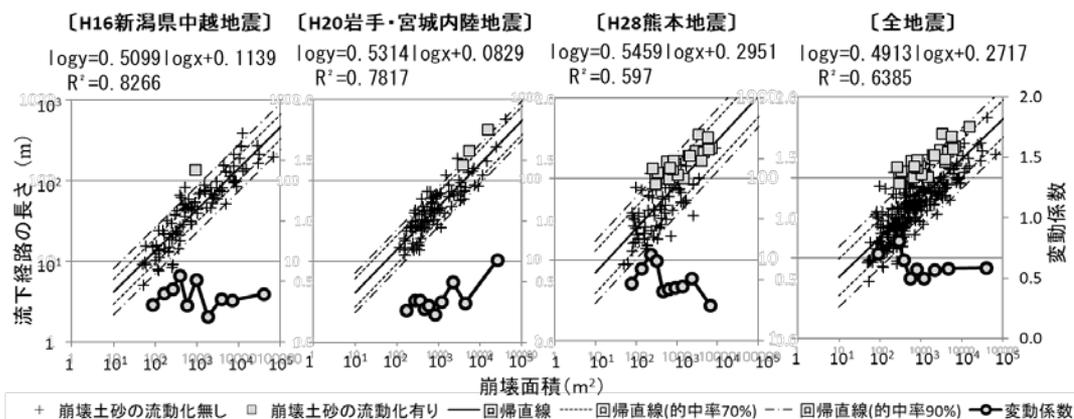
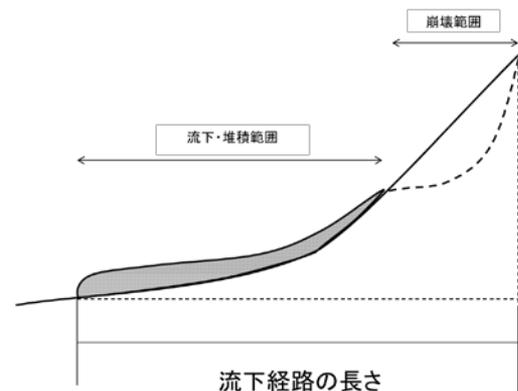
＜崩壊面積と流下経路の長さの関係＞

【成果】崩壊土砂の到達確率を予測する手法を提案

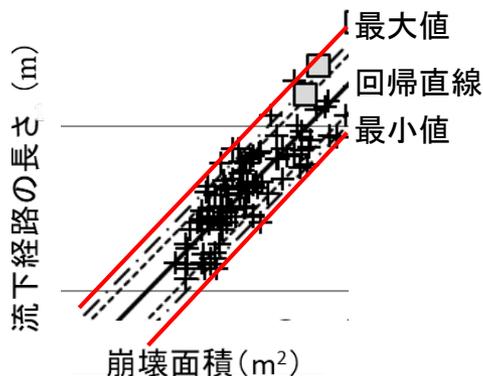
＜崩壊面積から崩壊土砂の到達範囲を確率的に予測する経験的な手法の提案＞

同じ崩壊面積のときの最大値と最小値の幅はほぼ一定

過去の事例から経験的に確率的な予測ができるのではないか

累積分布関数を用いた確率予測式の提案

$$F(r) = \int_0^r \frac{1}{\sqrt{2\pi\sigma^2}} \exp\left(-\frac{(r-\mu)^2}{2\sigma^2}\right) dr$$

r:実績と予測の比、m、n:係数、μ:平均 σ:標準偏差

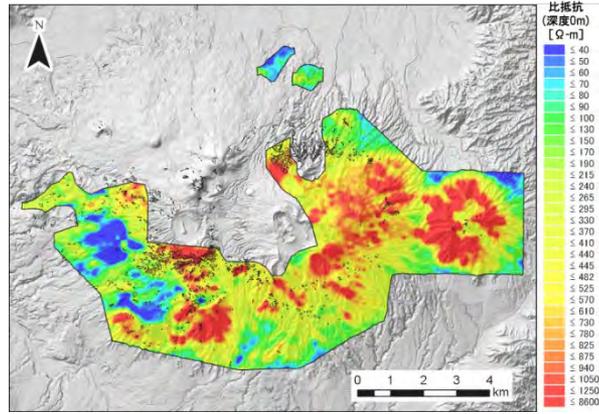
比抵抗値(深度0m)と斜面崩壊分布

★軟弱な岩盤の上層を堅硬な岩盤が覆うような地盤構造で崩壊発生率が高い
 ・比抵抗変化量の階級が正の方向に大きくなると崩壊メッシュ率が高くなる
 ・比抵抗変化量が正の値になる深度区間数が多いほど、崩壊メッシュ率が高くなる

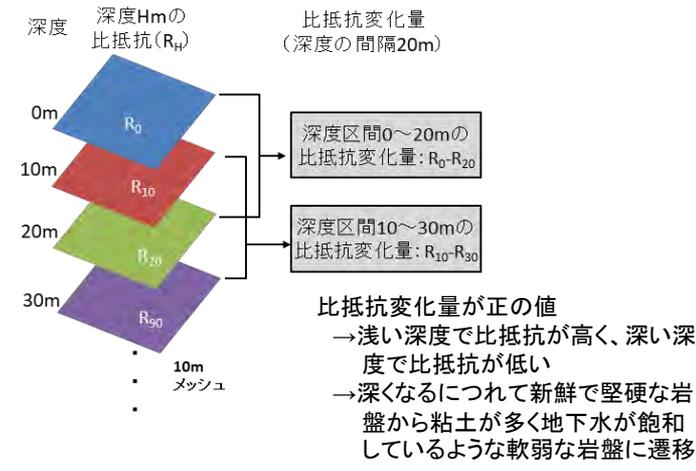
比抵抗変化量の算出イメージ

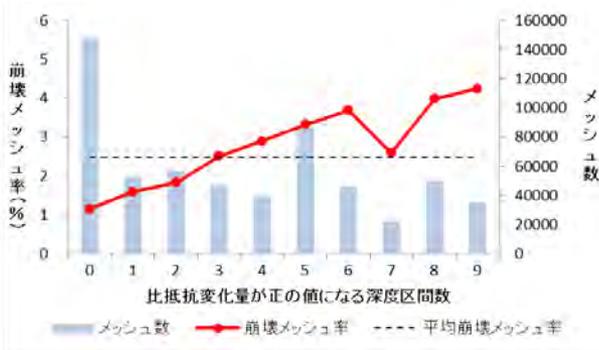
比抵抗変化量が正の値になる深度数と崩壊メッシュ率

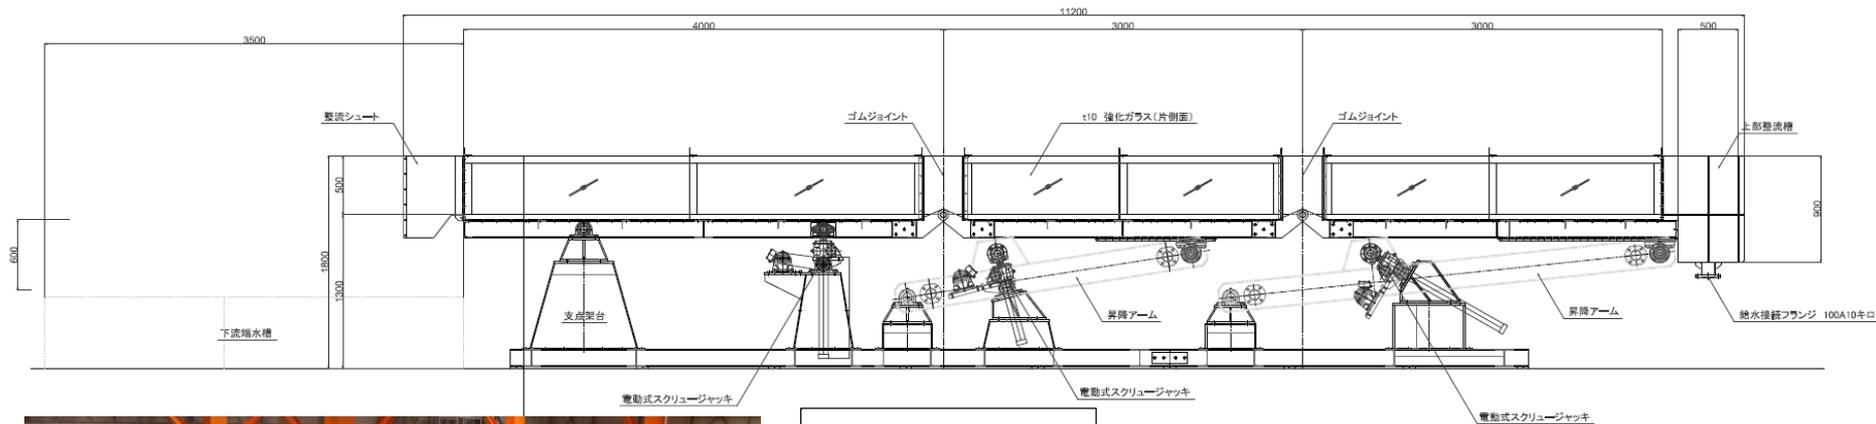
水路図面

★多段階可変勾配実験水路の概要

水路内寸：幅0.5m、高さ0.5m、全長10.0m(4m、3m、3m)

可変機構：3点(20°、20°、30°)

電動スクリージャッキによる自動制御

流量制御：1.5～30L/sec 程度

ハイドロ入力による自動制御

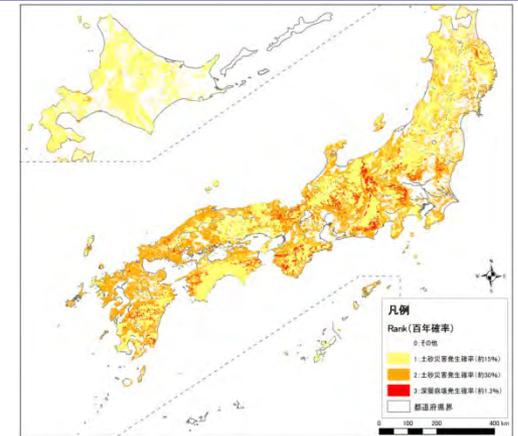
地形・地質に基づく土砂災害発生確率マップ(案)

- 地形、地質に基づく素因データ(警戒区域、地すべり分布図等)から災害確率ごとに分類した**地形・地質に基づく土砂災害発生確率マップ(案)**を作成し、**国総研資料第1120号「地形・地質に関する主題図を用いた全国における土砂災害発生リスク推定法に関する考察」**を発行した。
- 開発した線状降水帯抽出システムを全国の**地方整備局、都道府県、モデル市**で**試験運用**し、実際に出水期において防災担当者に活用された。
- 過去約10年間について全国の線状降水帯を抽出し、発生頻度を分析。その結果を**線状降水帯の発生頻度マップ**として整理した。

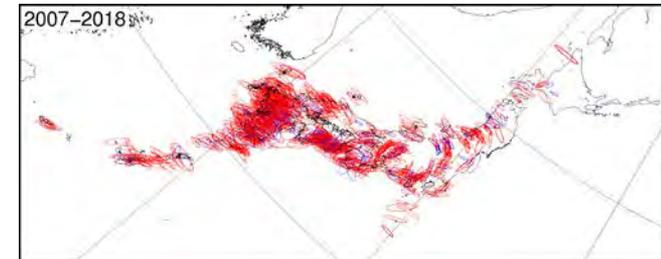
過去10年間の線状降水帯抽出

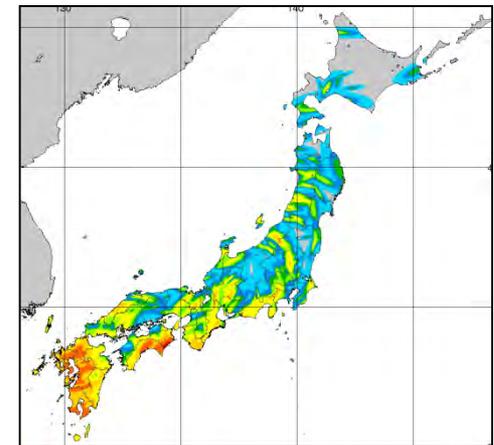
線状降水帯の発生頻度マップ
