## 国総研講演会

### ストックの維持管理にどう立ち向かうか

三木千壽

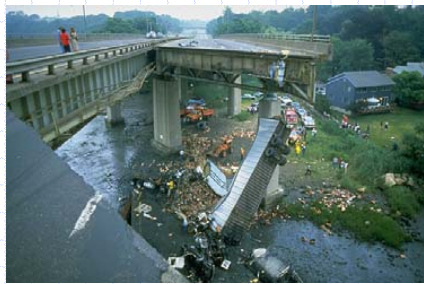
Mianus Bridge(米国)  
1983.6.28

- 伸縮装置からの漏水により、ゲルバー部の吊材のピンが腐食、疲労で破断し、落橋した
- コネチカット州の技術者が少なく、十分な点検を行えなかったことも原因と言われている
- 3名死亡

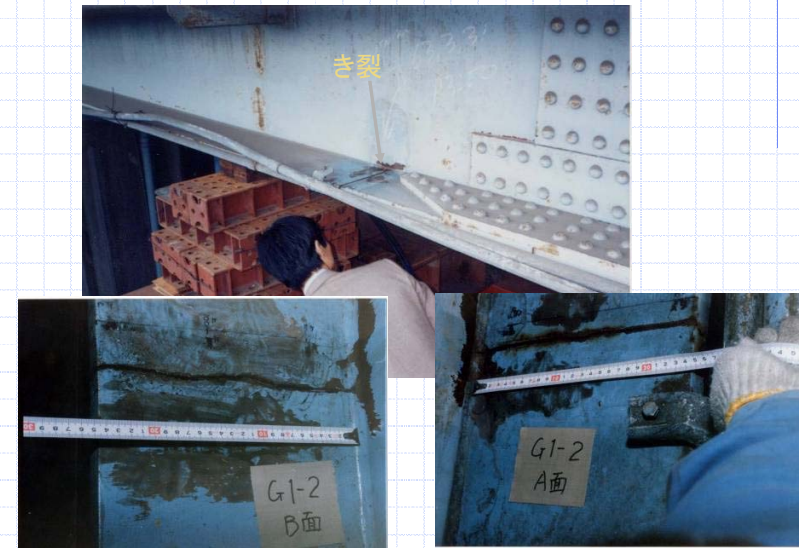
### 下フランジ板継溶接部の破断

疲労破面: 未溶接部の存在(60%を超える)

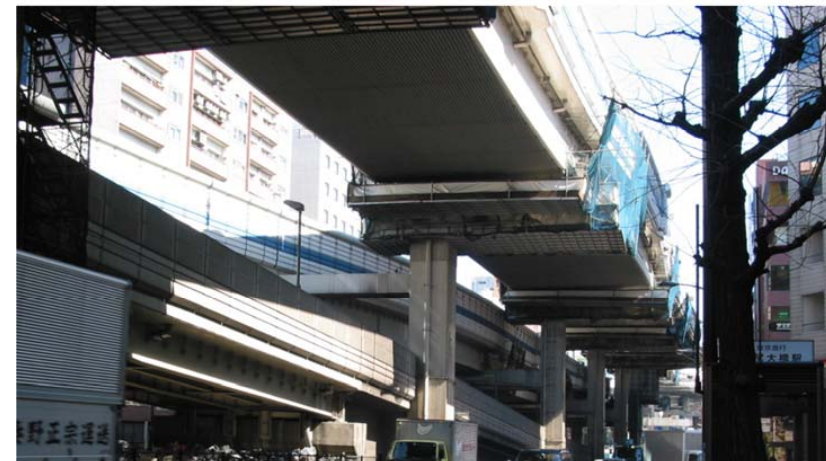
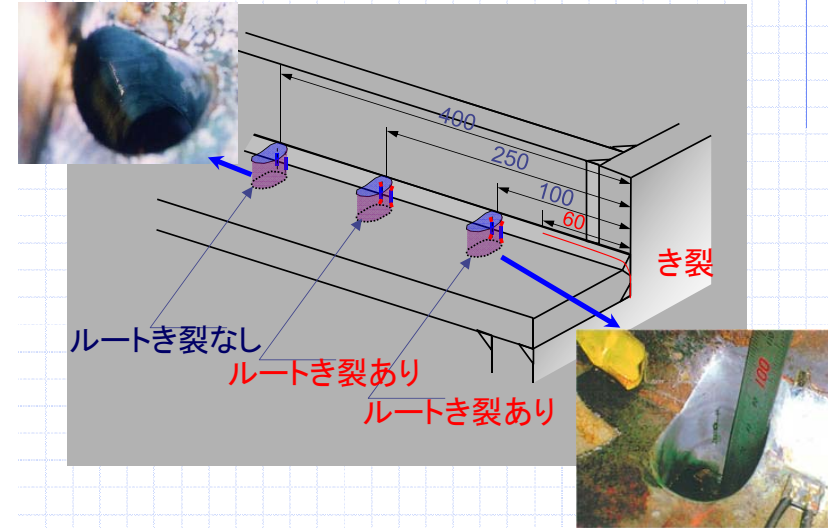
### 首都高速3号池尻ランプ

設計では完全溶け込み溶接：

実際は未溶接部の存在：溶接ルート部からの疲労き裂

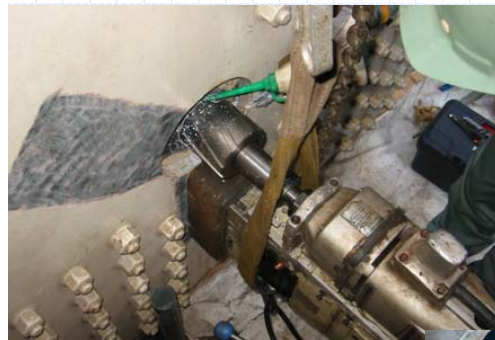
デルタゾーン(固有欠陥)の除去

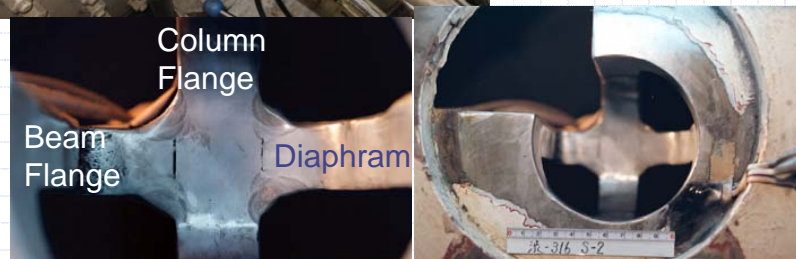
首都高速には約2000基の鋼製橋脚  
そのうちの約700基に疲労亀裂  
原因は施工時の欠陥

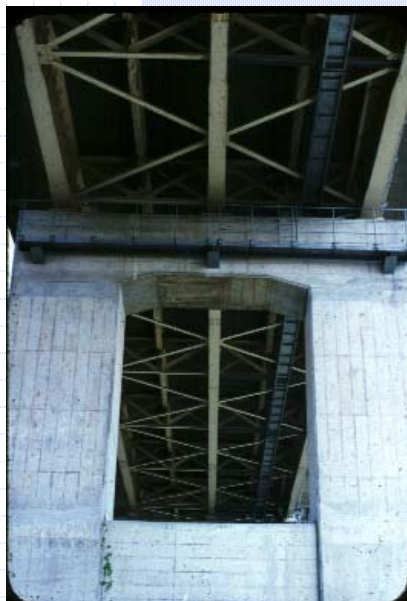
下路プレートガーダ、横桁-縦桁接合部(JR東, 中央線):  
亀裂面の調査より発生はかなり早いと判断される  
メンテナンス点検によってはこのような亀裂でも見落とされる

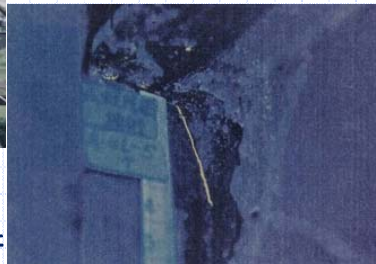
東名高速道路、上路トラス  
主構トラス上弦材と床トラスの接合部  
設計では単純支持。フランジ間をつなげた  
ディテールの橋もあり。亀裂の発生はなし。

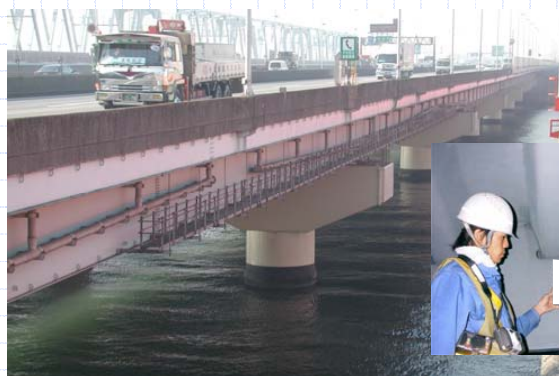
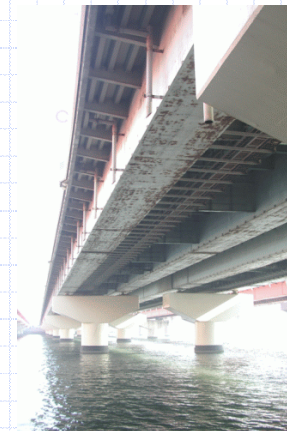
鋼床版：薄い板の組み合わせ  
直接自動車を支える部材  
一気にたくさんの疲労亀裂が発生する

薄い板が複雑に交差する構造  
自動車による活荷重が直接作用  
板の複雑な挙動に起因する局部応力

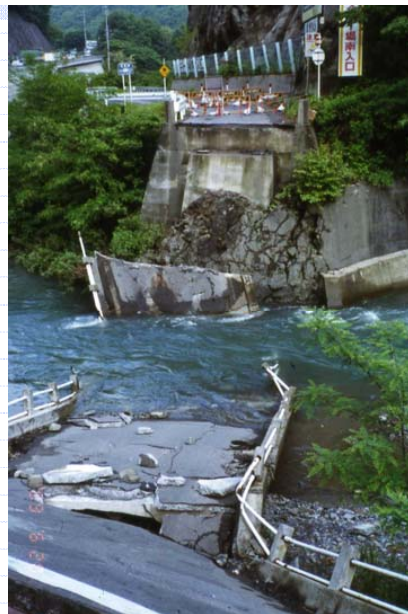
P.C. Girder Bridge  
with Outer Tendons

Stress corrosion cracks at the  
Anchor of tendon

Fracture of whole structure

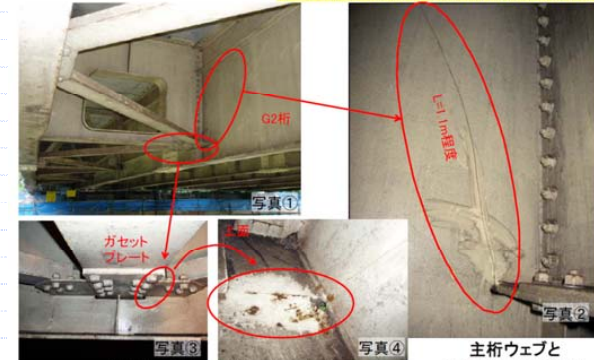
【一般国道25号(名阪国道)山添橋における損傷】

主桁ウェブと面外ガセットの継手 面外ガセットの継手

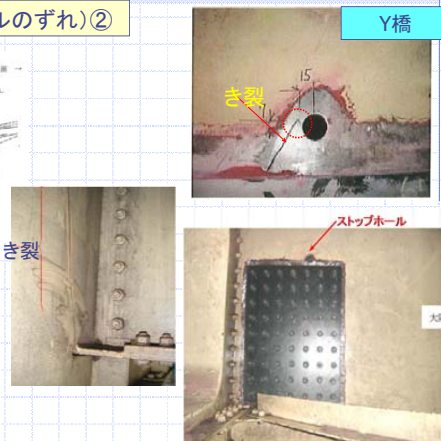
### 不適切な緊急応急(ストップホールのずれ)②

- 緊急対策として、添接板を設置し、き裂先端にストップホールが施工されているが、ストップホールがき裂先端からずれている
- ストップホールが添接板の外側に出ており、き裂先端の応力緩和効果が小さい。通常は添接板の中にき裂先端を入れる

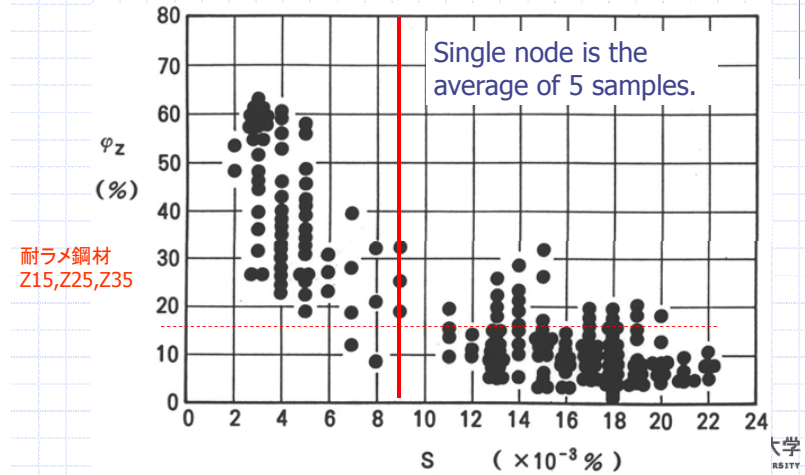
Lamellar tearの発生は1960年代の重要な問題  
その発生については鋼材のz方向引張試験の絞り率RAZに強く関係し、それはSの量に関係する。

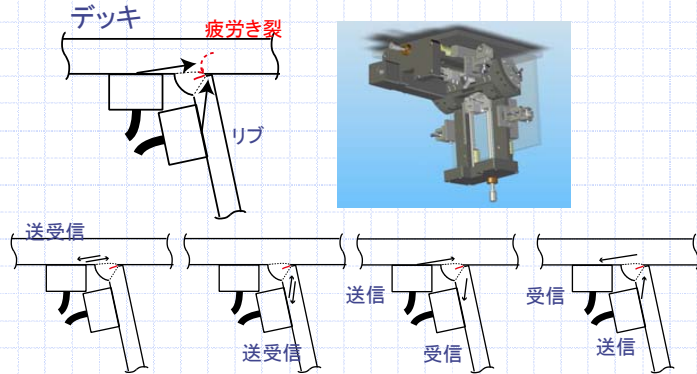
### 鋼床版の疲労亀裂の検出

リブ面からの探傷  
デッキとリブ面からの探傷の組み合わせ

送受信, ピッチキャッチで4つの組み合わせ

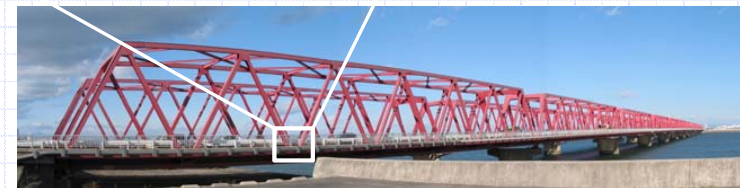
#### 例: 鋼コンクリート埋込部の非破壊検査

### 渦流探傷の適用: 目視困難部位

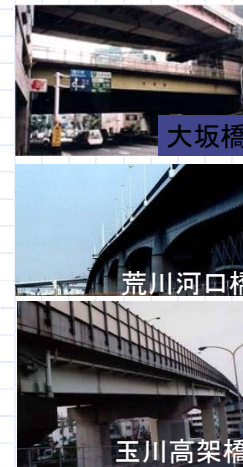
### 光通信網【情報BOX】を利用した 橋梁の健全度長期遠隔モニタリング:2001-

リアルタイム自動測定・自動転送

ひずみ, たわみ, 変位,  
温度, 腐食電流

リアルタイムデータ処理

温度寄与分と  
荷重寄与分の分離

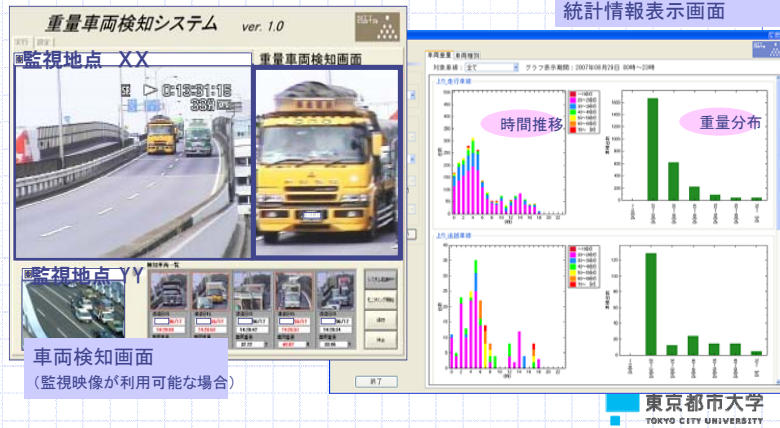
### 統計情報（通過車両重量情報）

- ・ひずみデータから通過直後に車重を算出し重量車両のみをリストアップ
- ・統計情報として路線毎に長期的傾向を把握可能

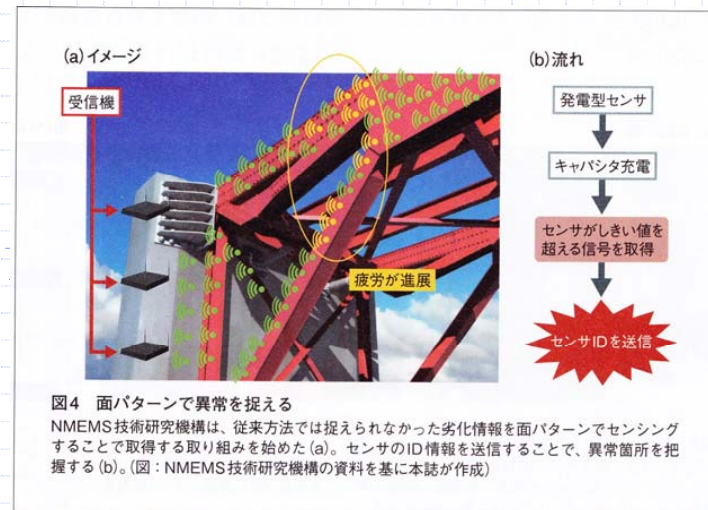
図4 面パターンで異常を捉える  
NMEMS技術研究機構は、従来方法では捉えられなかった劣化情報を面パターンでセンシングすることで取得する取り組みを始めた(a)。センサーのID情報を送信することで、異常箇所を把握する(b)。(図：NMEMS技術研究機構の資料を基に本誌が作成)
