# 国総研の 災害対応・復旧復興技術支援

熊本地震災害対策推進室  
技術統括官  
喜安和秀

# 熊本地震における国総研の活動状況

# 阿蘇大橋地区斜面崩壊（国道57号寸断、阿蘇大橋落橋）熊本県地方整備局 Regional Development Bureau

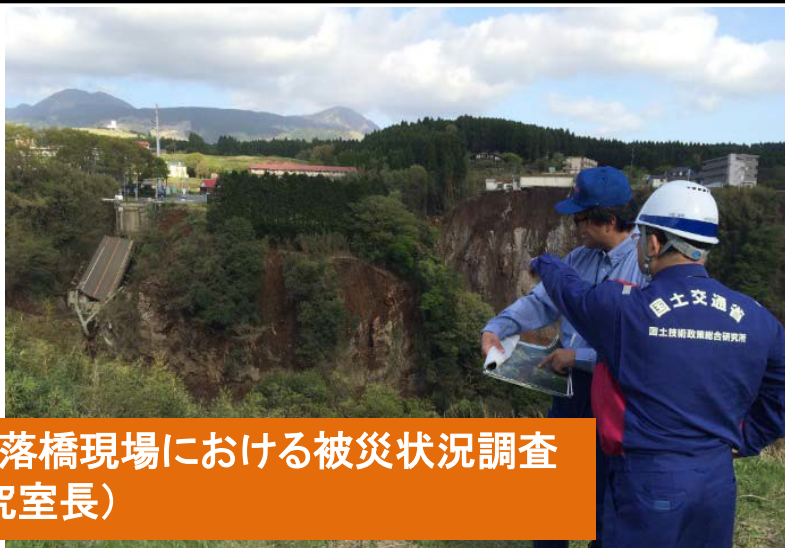
阿蘇大橋落橋現場における被災状況調査  
(橋梁研究室長)

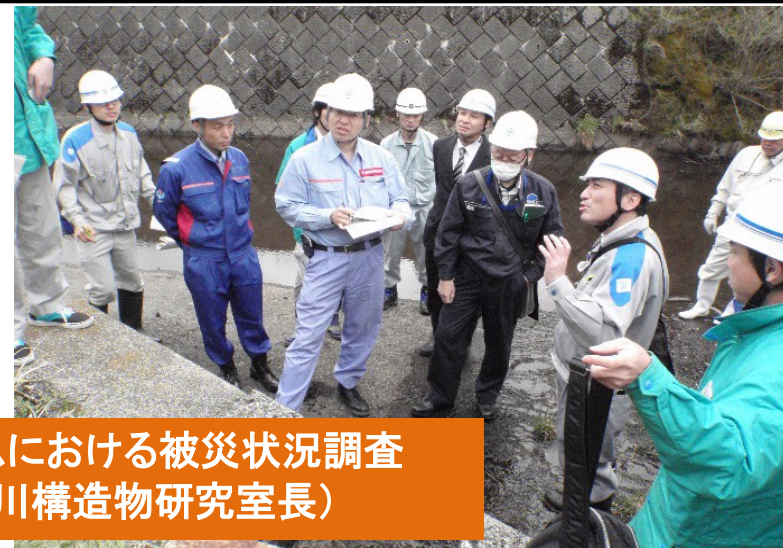
地蔵原ダムにおける被災状況調査  
(大規模河川構造物研究室長)

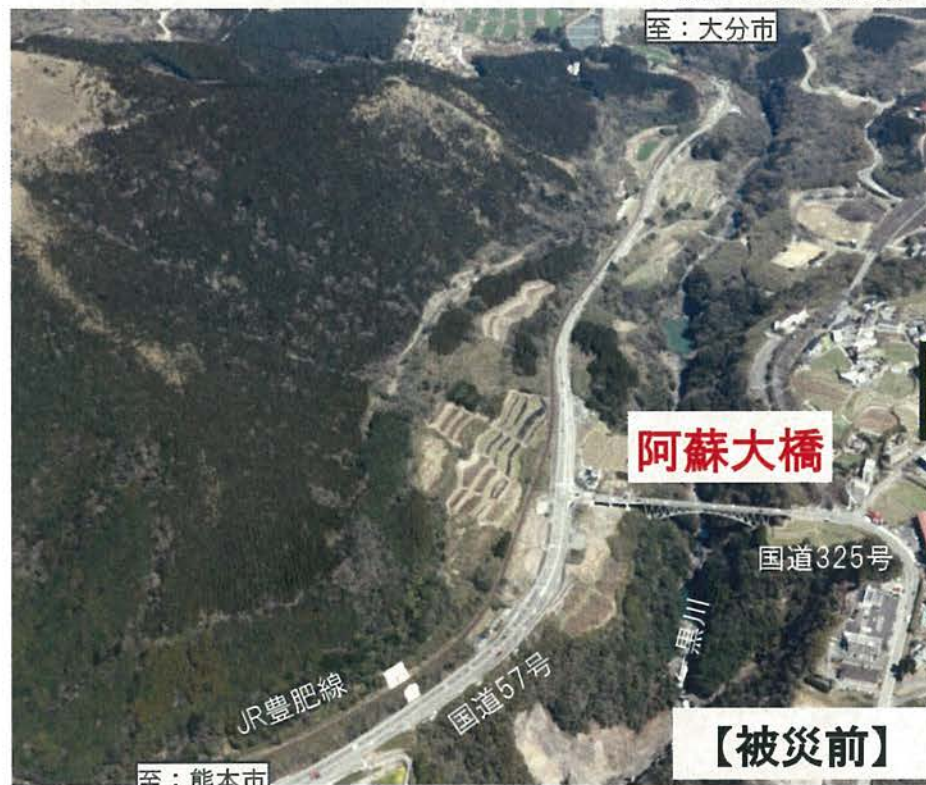
【被災前】

平成28年3月21日撮影

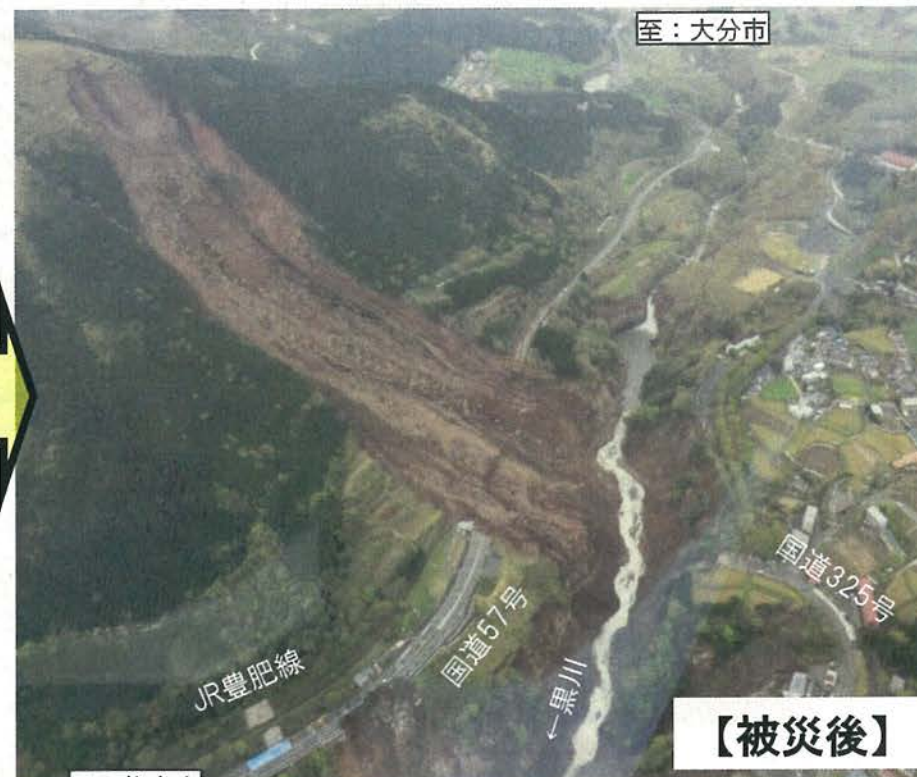
【被災後】

平成28年4月18日撮影

平成28年熊本地震により発生した阿蘇大橋地区の大規模な斜面崩壊について、斜面上部に残る多量の不安定土砂の崩落による二次災害を防ぐための緊急的な対策工事を実施しています。

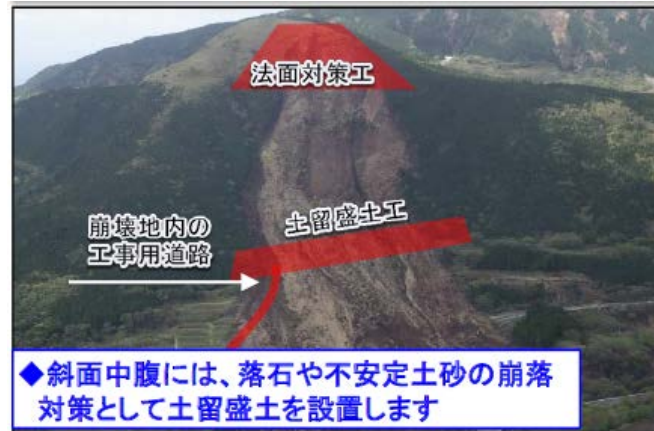
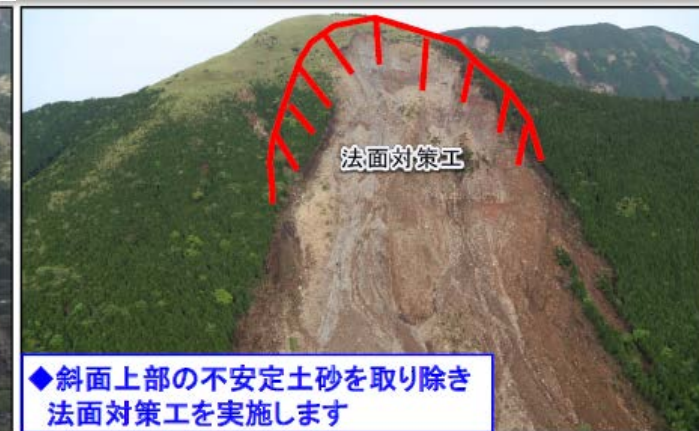
## 対策の概要

○主な対策工

土留盛土工、法面对策工（事業費：約20億円）

○斜面頭部に不安定な土砂が存在し、上部にクラックも確認されていることから、無人で操縦できる建設機械を使用し無人化施工により工事を実施しています。

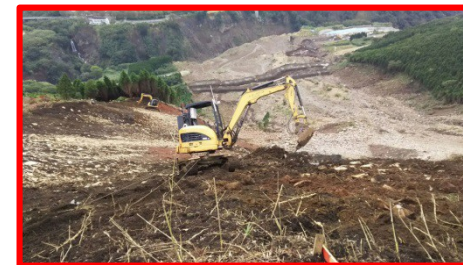
不安定土砂の除去  
(実施中)

◆不安定土砂の除去状況  
(H28年10月31日撮影)

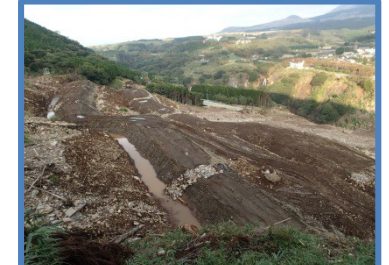
土留盛土の設置  
(完成)

◆土留盛土〔上下段〕  
(施工完了)

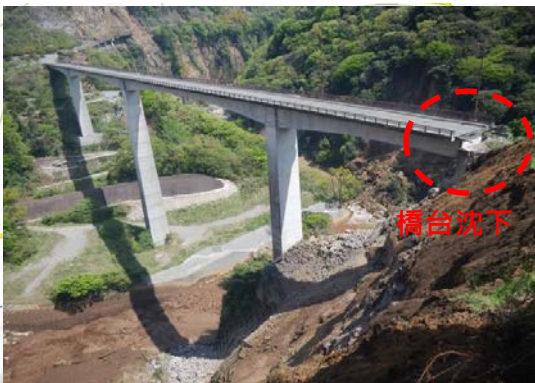
阿蘇長陽大橋の被災状況

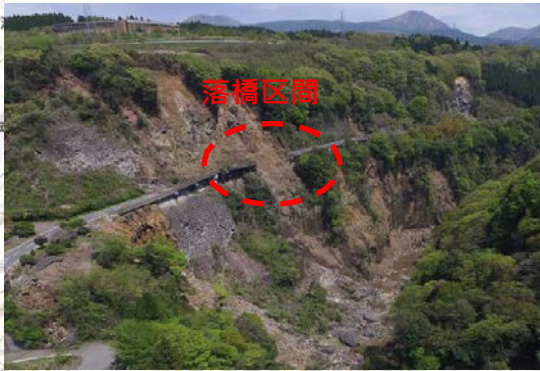
戸下大橋の被災状況
