# 【建築研究部】

# 【大阪府北部を震源とする地震(6/18)】

# 【北海道胆振東部地震(9/6)】

# 【台風21号(9/4 近畿地方)】

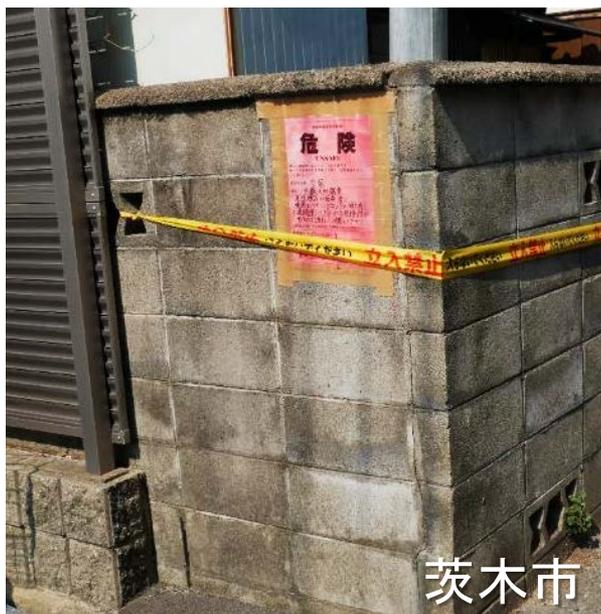
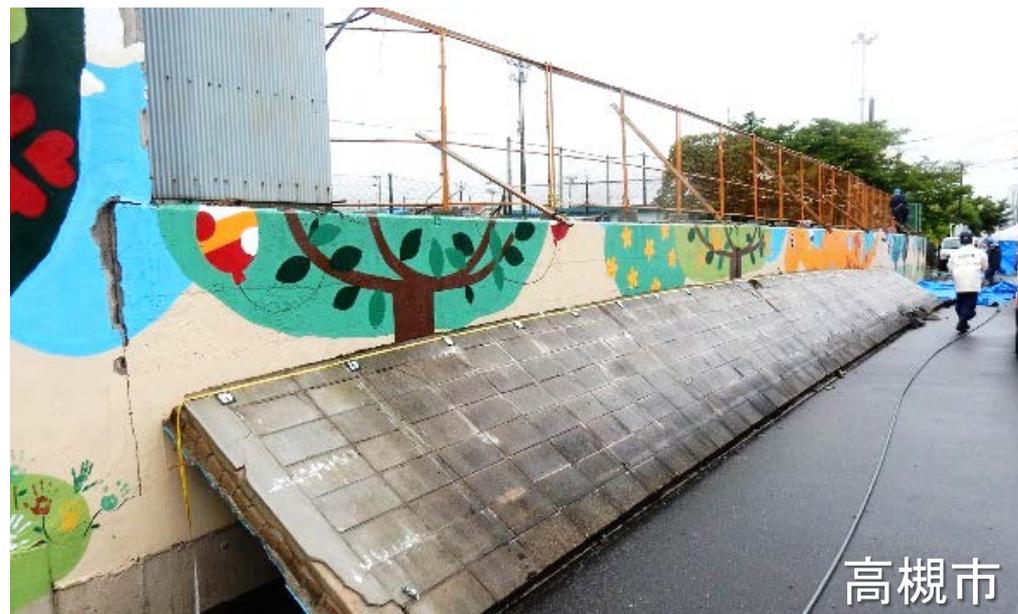
- ✓ ブロック塀等の被害状況と原因を調査
- ✓ 調査報告書を公表
- ✓ 社会資本整備審議会 建築物等事故・災害対策部会にて報告

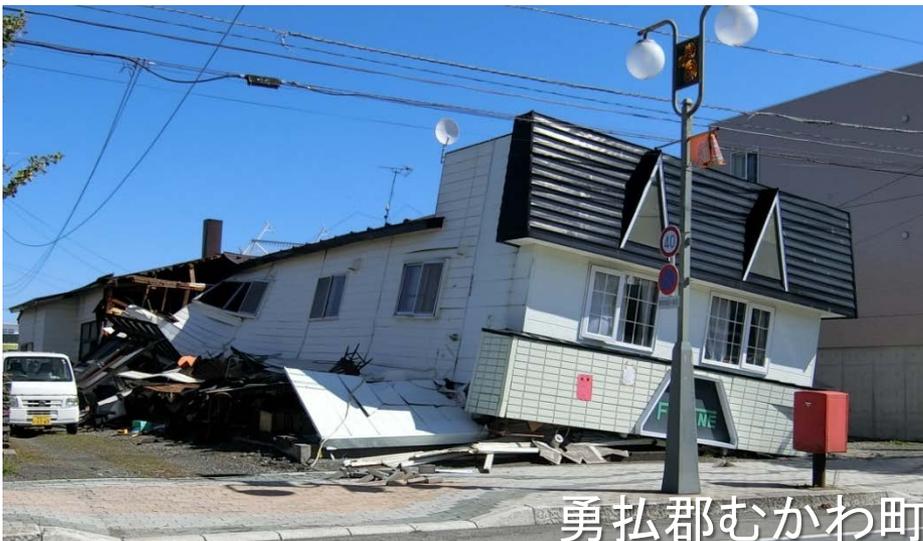
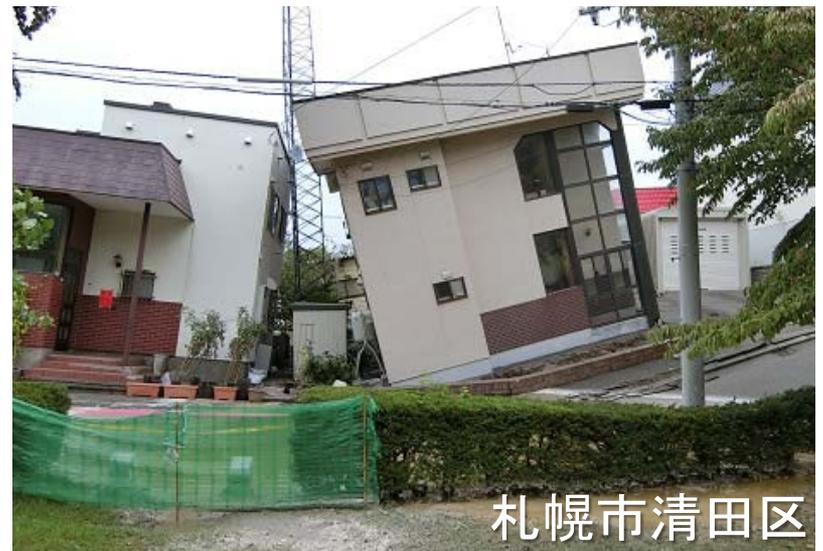
- ✓ 建築物被害の全体像を調査
- ✓ 地盤変状と建築物上部構造の被害の関係等を調査
- ✓ 調査報告書を公表

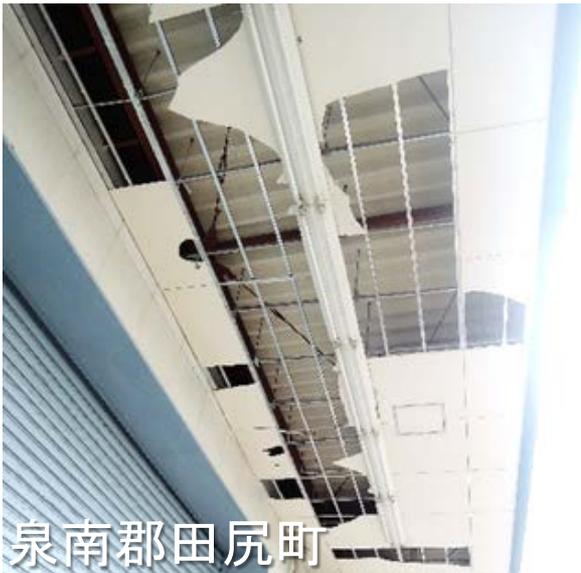
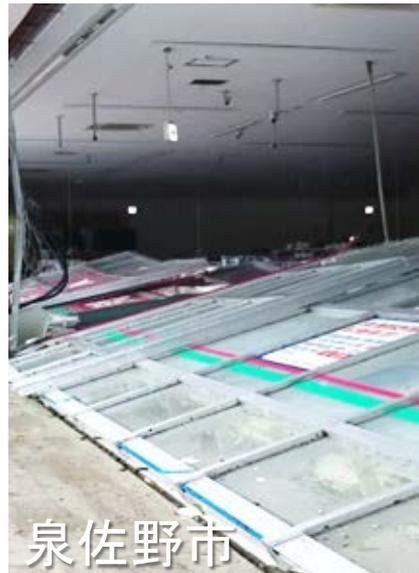
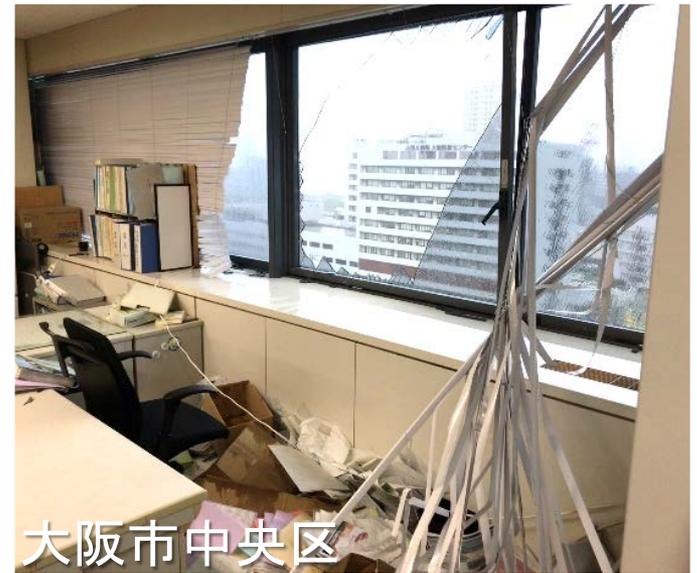
- ✓ 基準法の想定を上回る風速が記録された地点付近の被害形態とレベルを調査
- ✓ 発災後の継続使用性の調査
- ✓ 調査報告書を公表

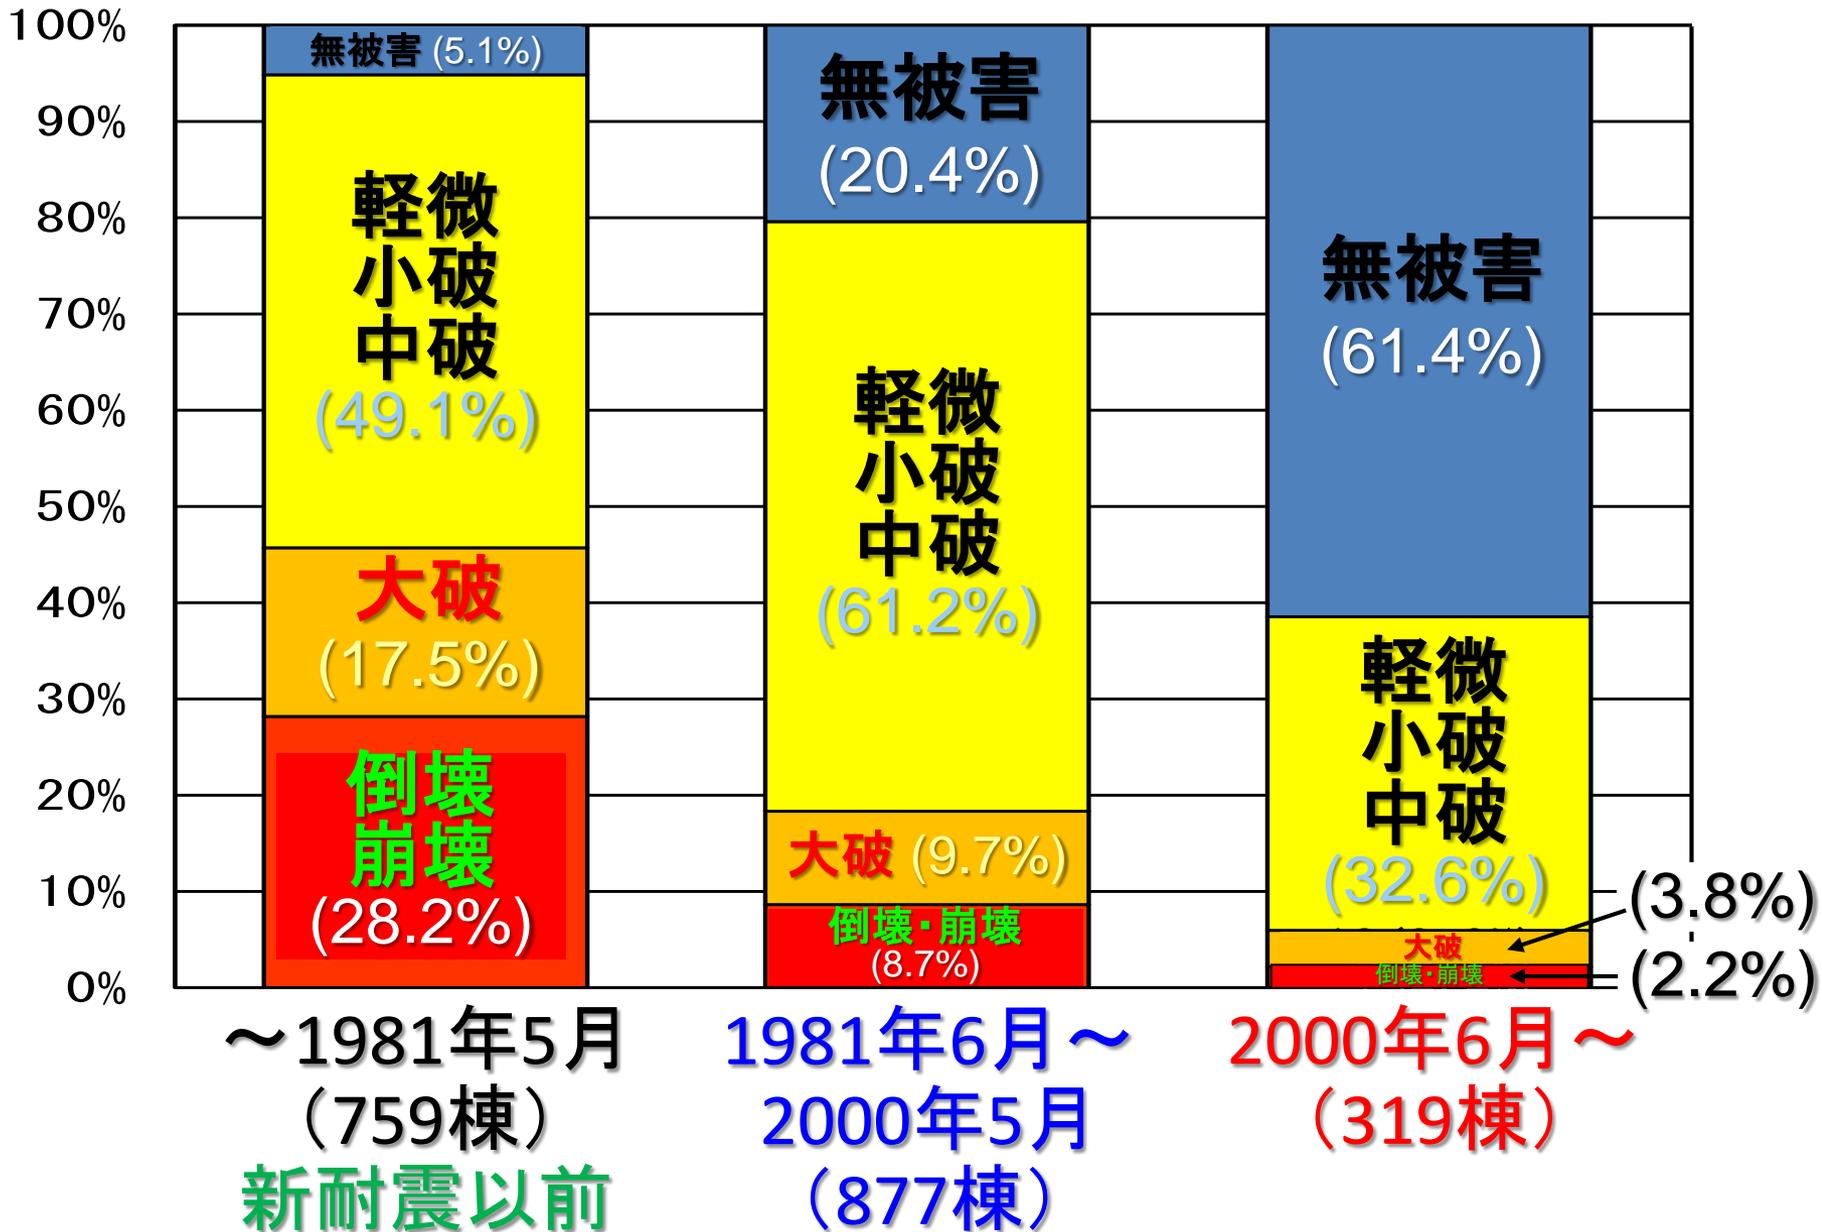
# 木造建築物の建築時期別の被害状況

- ✓ 益城町の各住宅について「被害レベル」と「建設年度」の関係を調査
- ✓ 基準と被害の関係を明示

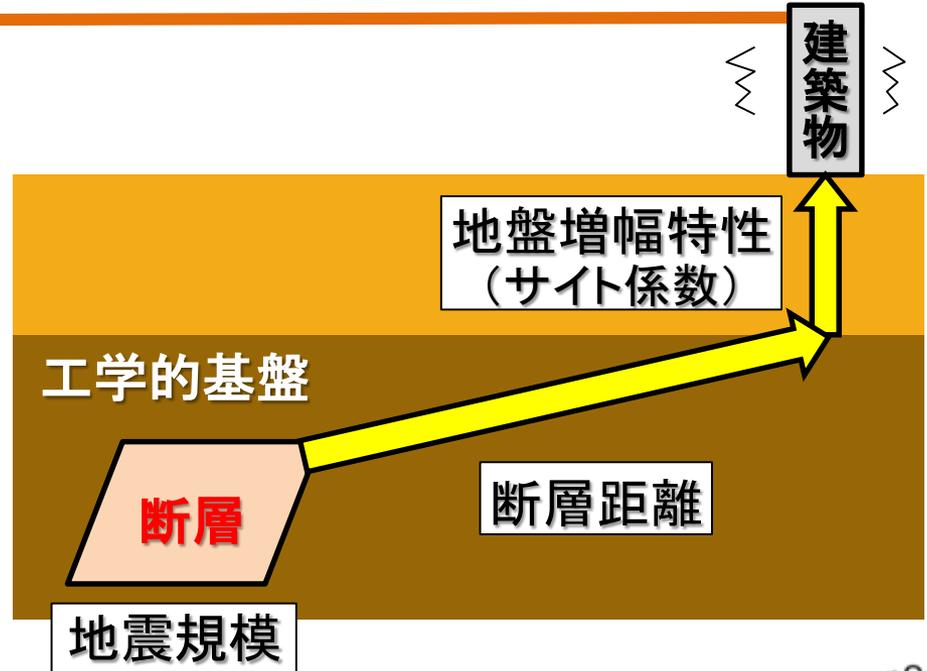
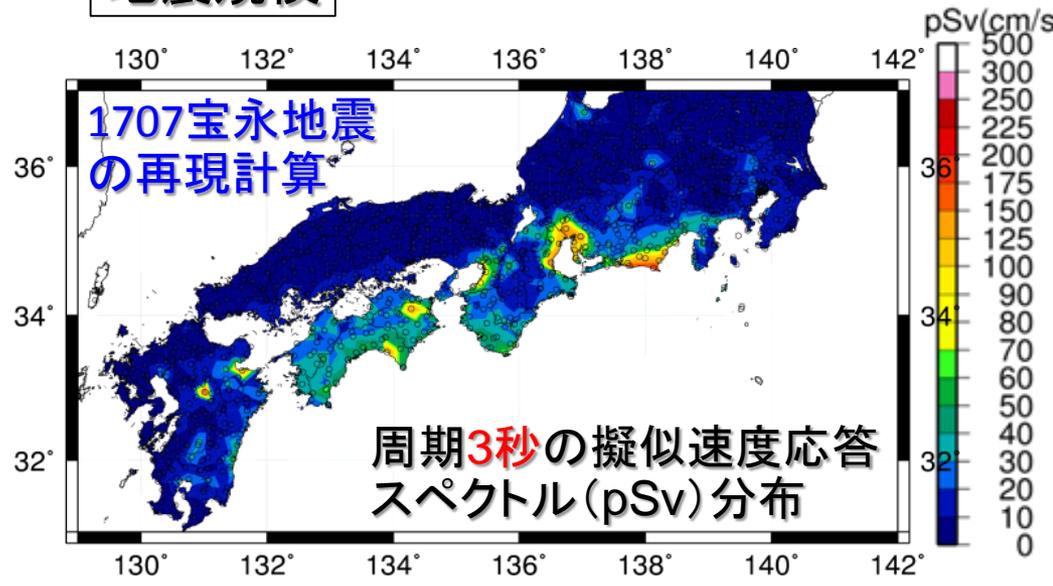
## 長周期地震動の算定方法の開発

- ・簡易法
- ・任意地点で推定可
- ・連動地震にも対応

## 長周期地震動の計算

- ・全国約1900地点で計算
- 対策区域設定

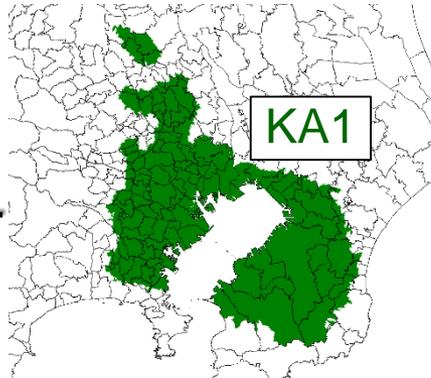
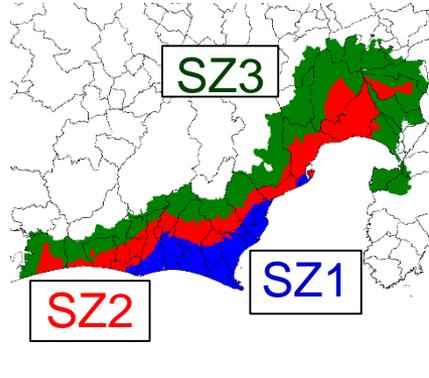
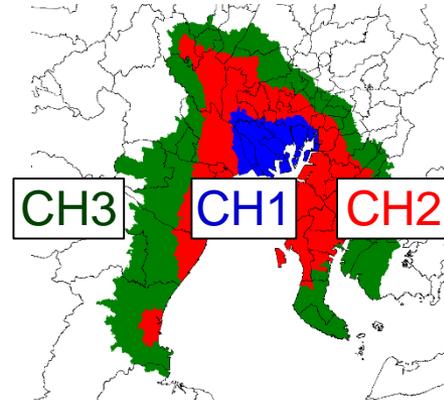
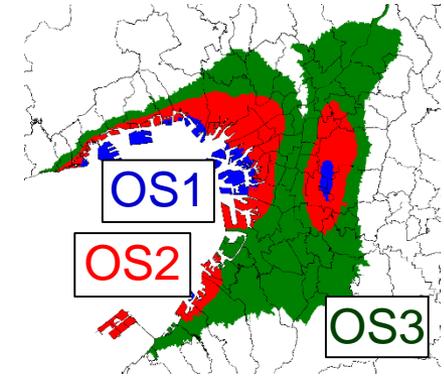
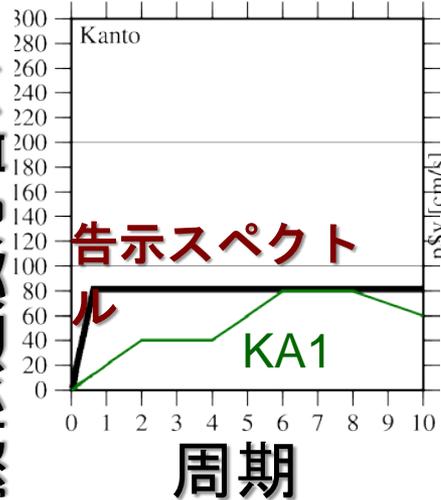
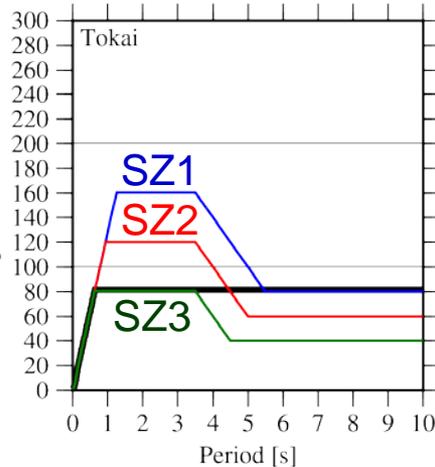
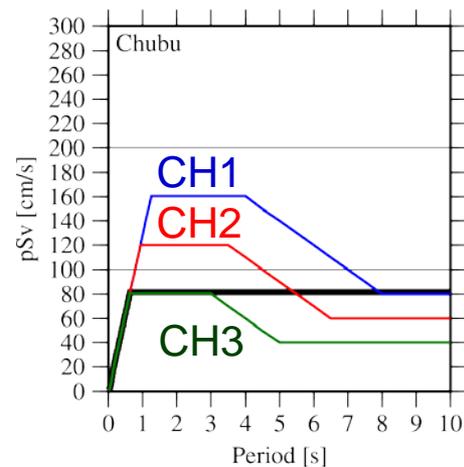
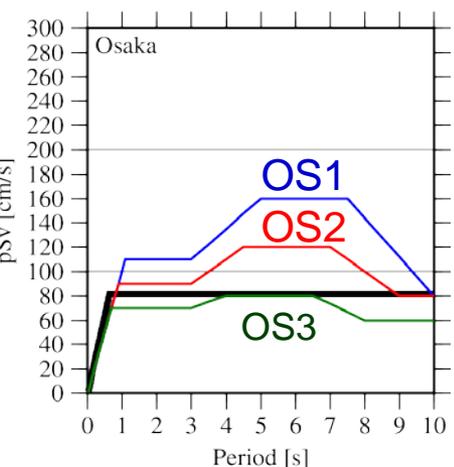
## (3大都市圏と静岡県の) 区域分けと振幅レベルの提案

擬似速度応答スペクトル(pSv)

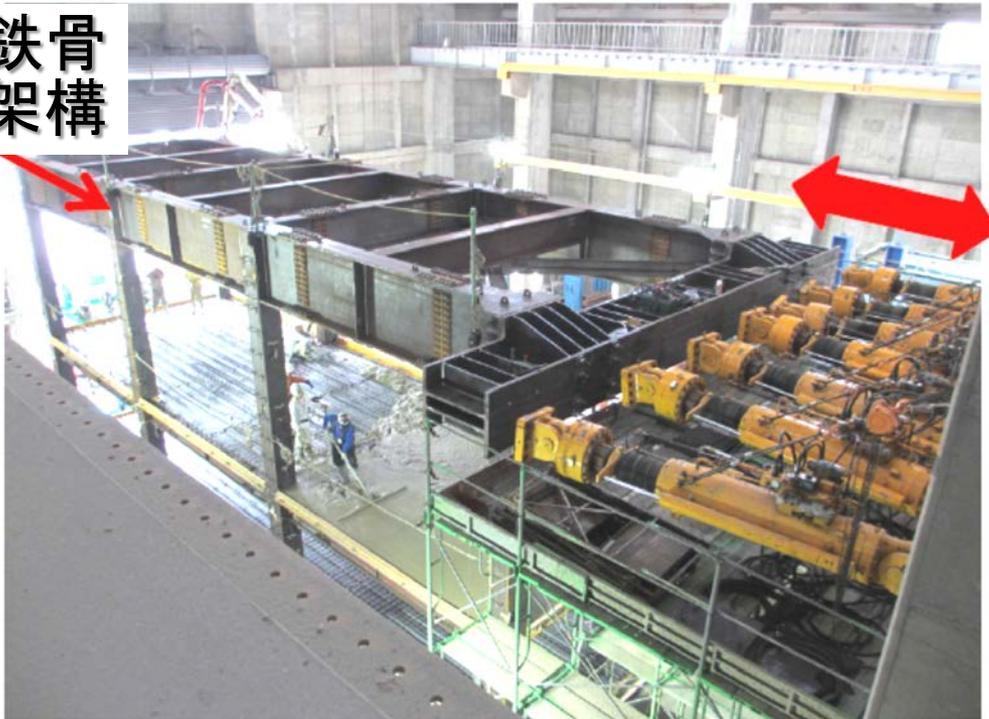
多数回繰り返しの影響や、共振による大変形の影響を実験で把握 → **設計法へ反映**

鉄骨実大架構の多数回  
繰り返し加力実験

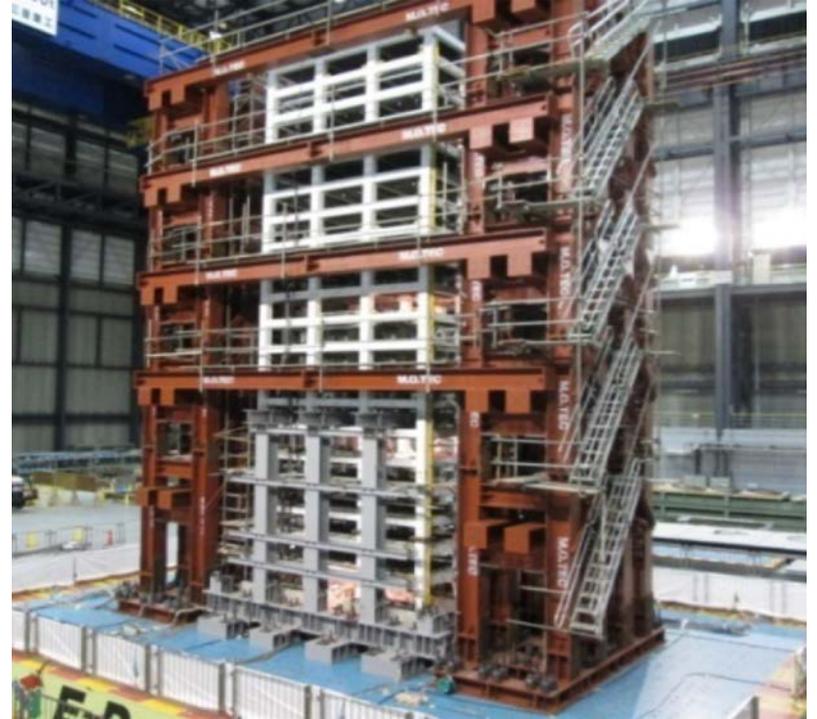
20層RC造架構の  
震動台実験

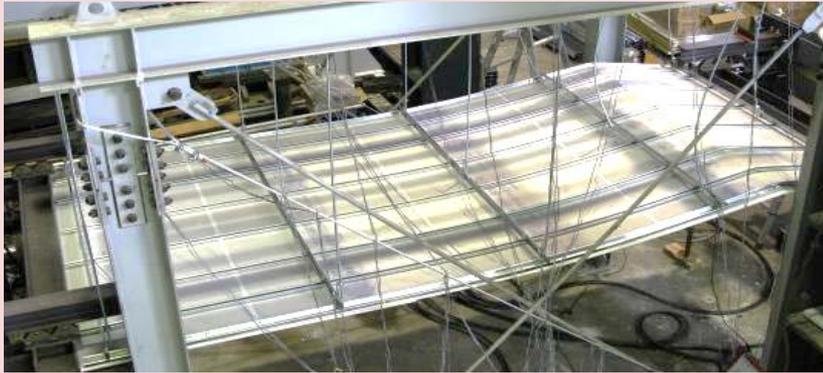
静的面内圧縮試験

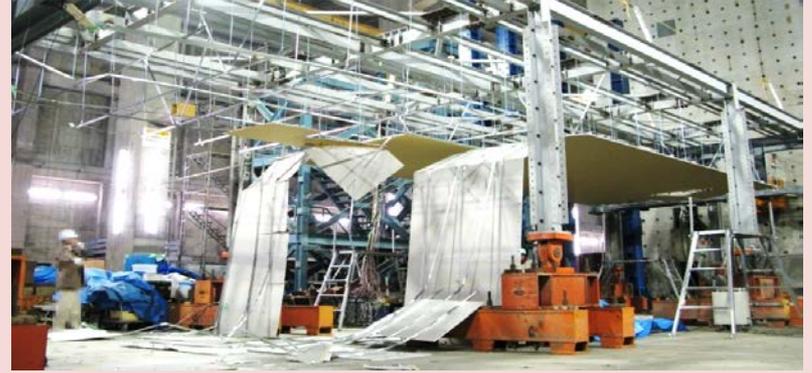
大型天井の動的加振試験

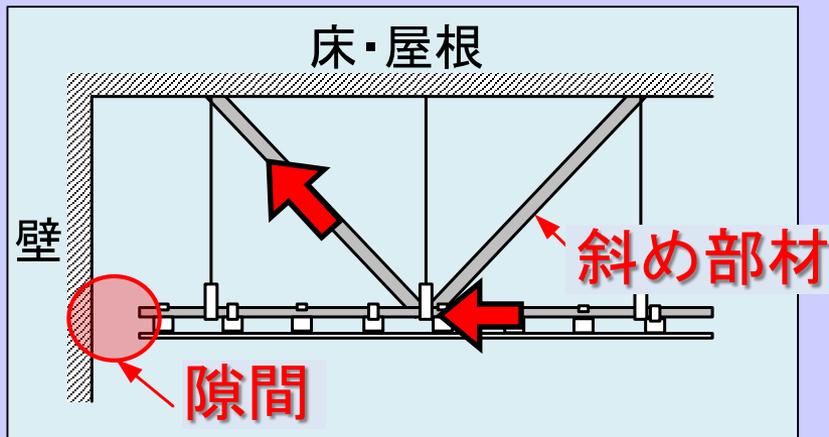
【対策1】隙間 & 斜め部材

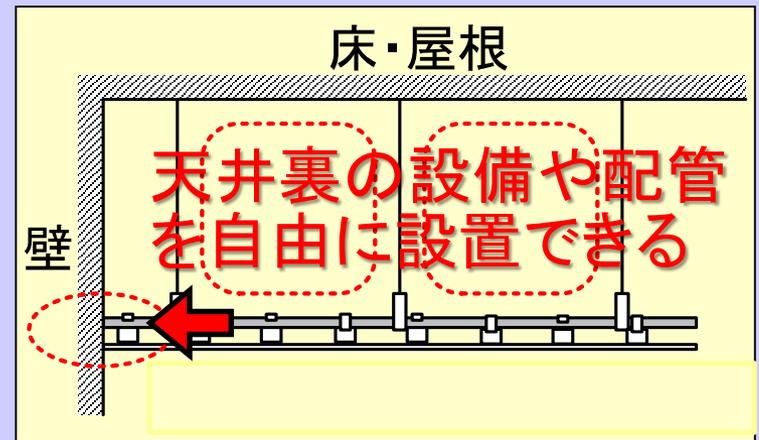
【対策2】隙間・斜め部材なし
