## <空港土木施設の維持管理の目的>

空港では、**航空機の安全運航及び定時性の確保を目的**として、各土木施設（滑走路・誘導路・駐機場・着陸帯等）の機能を正常に保つため、年間を通じて、点検、清掃、修繕、除雪作業を実施しています。

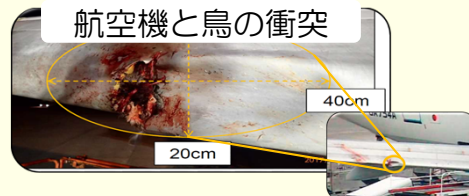
航空機と鳥の衝突

- 草刈後の草地に繁殖したバッタ類を捕食するため鳥類が多数飛来
- 草地に鳥類の餌となる雑草が発生
- 航空灯火周辺の草丈が高くなり視認性が低下
- 航空機のタイヤ跡で路面標識が汚れ視認性が低下
- 航空機が走行する舗装上に土砂等の異物が発生

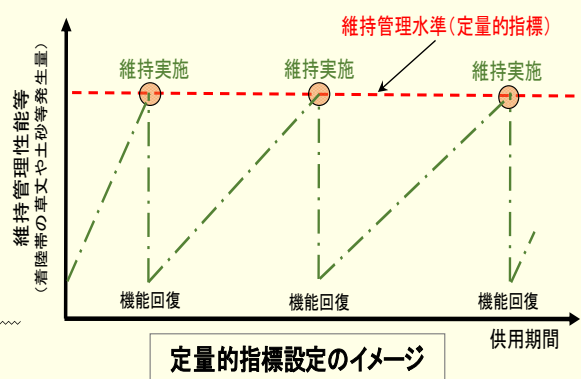
草丈30cm  
良好な環境  
(雑草少ない)

草丈100cm  
良好ではない環境  
(雑草多い)

- 草地の草丈は、**平均で30～70cm程度**見られ、**概ね南の地域が高く、北の地域が低い**
- 草地の草丈が高い要因として、**芝よりも草丈が高くなる雑草が多く繁茂している**
- 舗装面の塵埃量については、特に**沿岸部の空港で多く見られる**が、空港の規模による相関性はない
- 排水溝の堆積量は、各空港とも一定の土砂堆積が見られ、**流末に行くほど堆積量が増加する**
