近年発生した土砂災害の 特徴と気候変動

土砂災害研究部
秋山一弥

2022(令和4)年12月8日

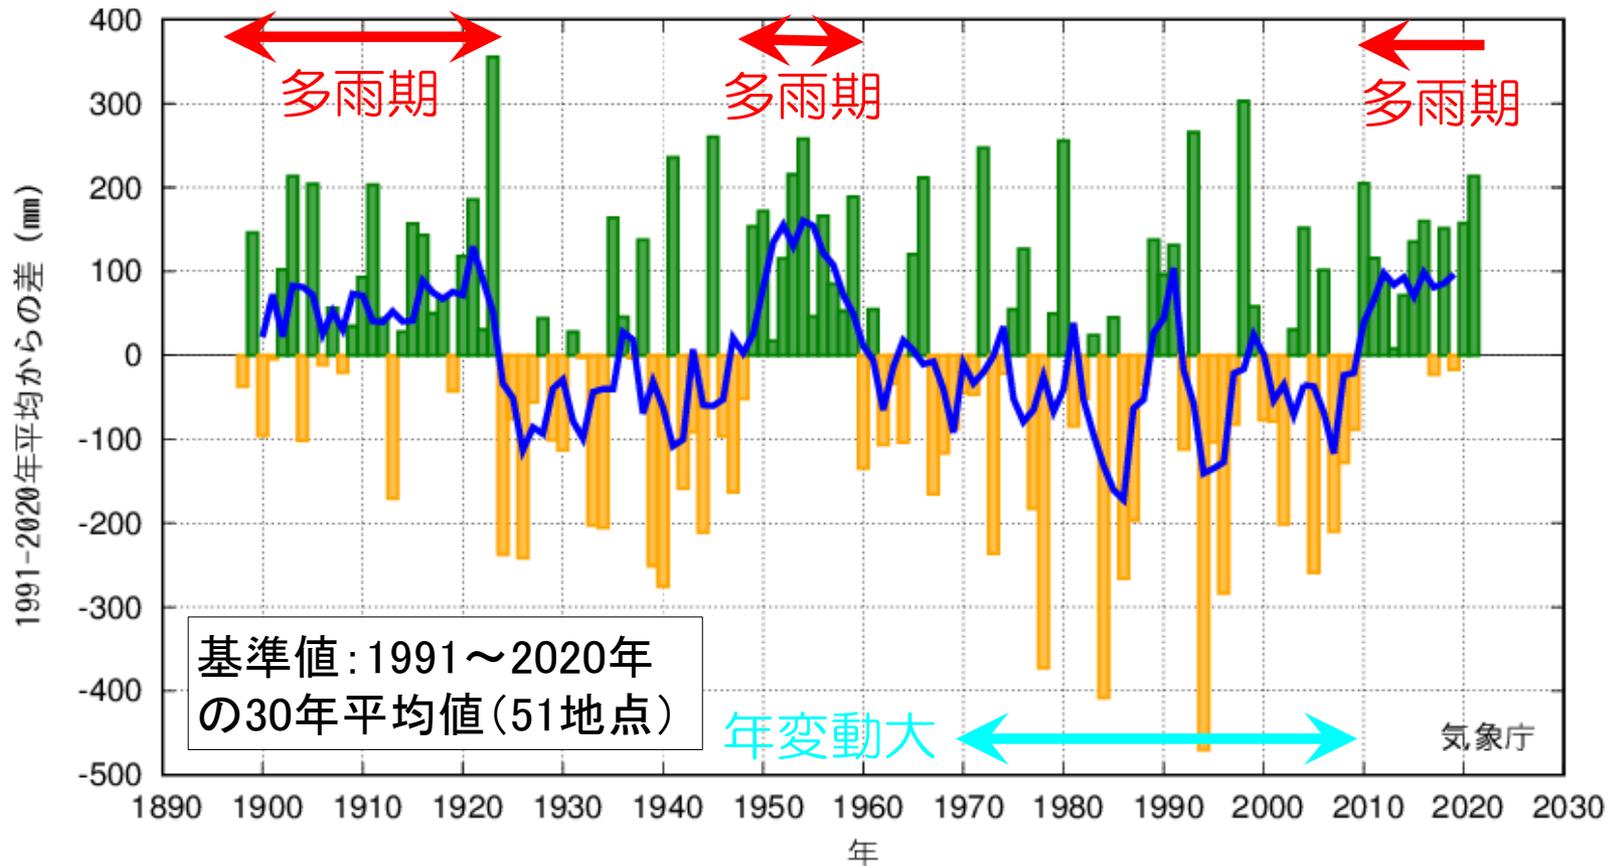
年降水量偏差の経年変化 (1898~2021年の124年)

- 日本の年降水量には長期変化傾向はみられない。
- 1898年から1920年代半ば, 1950年代, 2010年代以降に多雨期がみられる。
- 1970年代から2000年代までは年変動が比較的大きい。

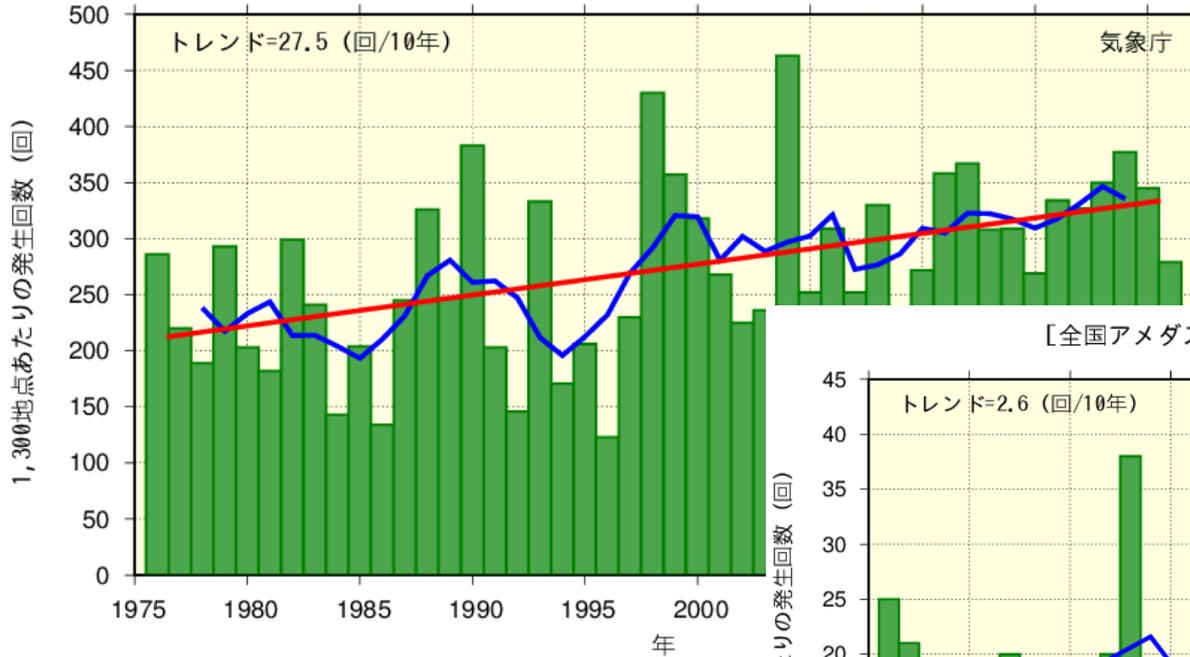
[全国アメダス] 1時間降水量50mm以上の年間発生回数

全国のアメダスによる
観測値を1300地点あ
たりに換算した値

全国の1時間降水量50mm・80mm以上の
年間発生回数は増加している。

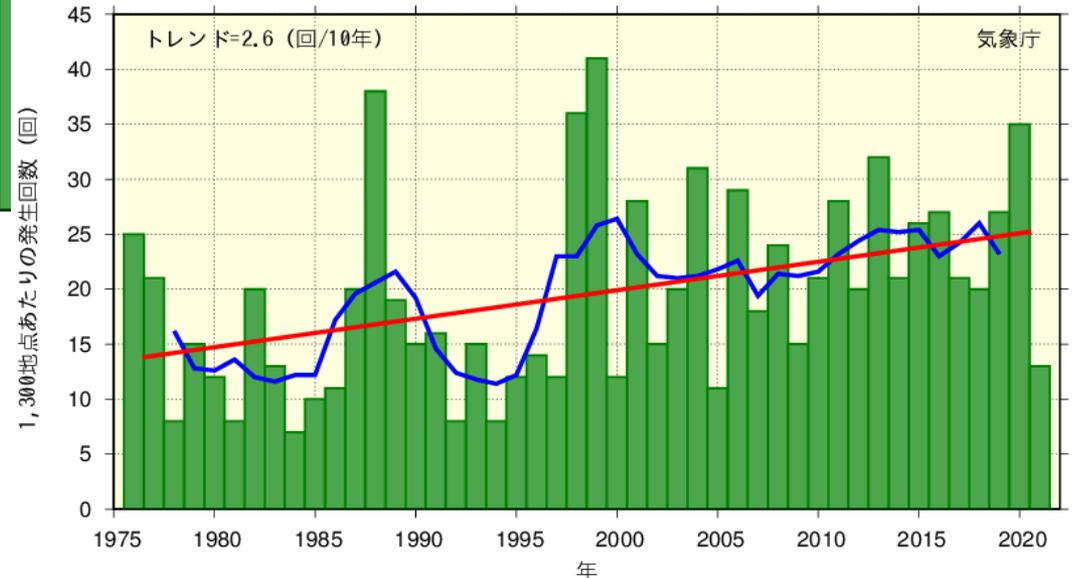
[全国アメダス] 1時間降水量80mm以上の年間発生回数

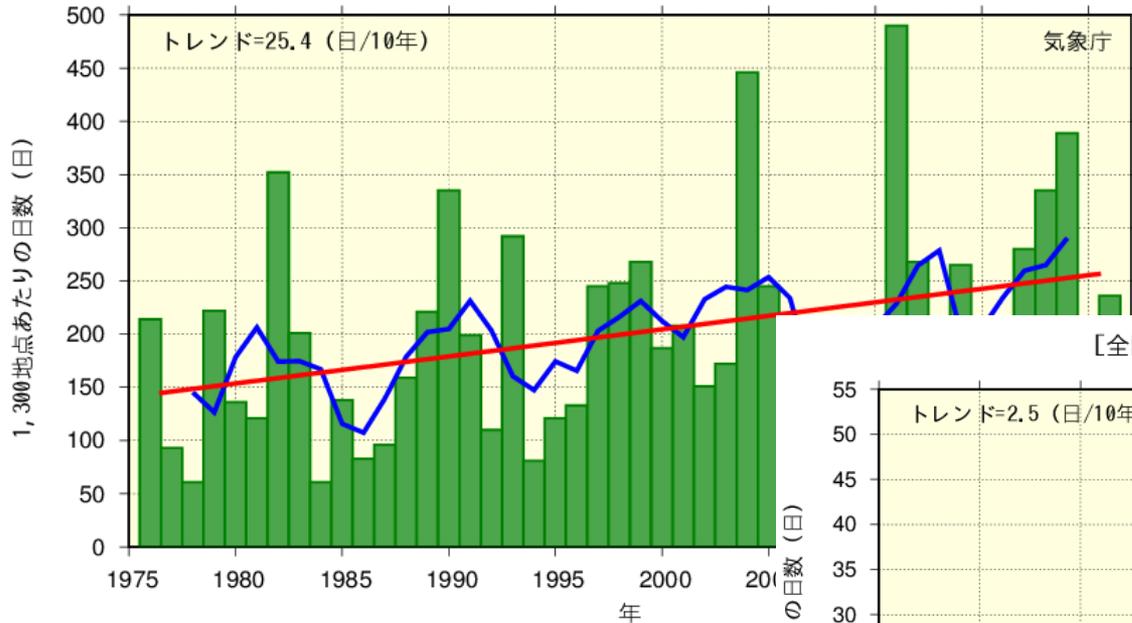
[全国アメダス] 日降水量200mm以上の年間日数

全国のアメダスによる
観測値を1300地点あ
たりに換算した値

全国の日降水量200mm・400mm以上の
年間日数は増加している。

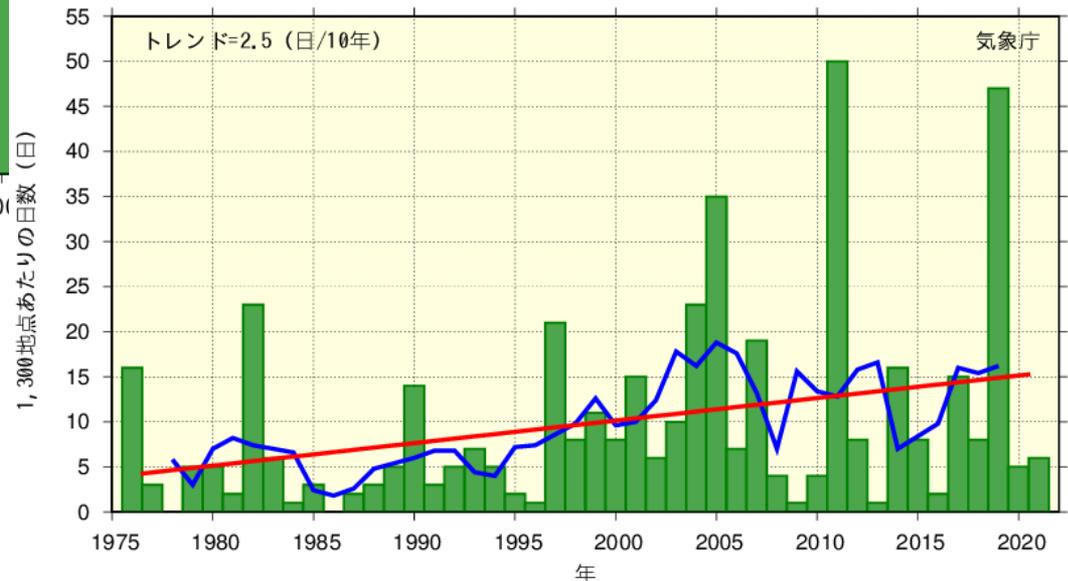
[全国アメダス] 日降水量400mm以上の年間日数

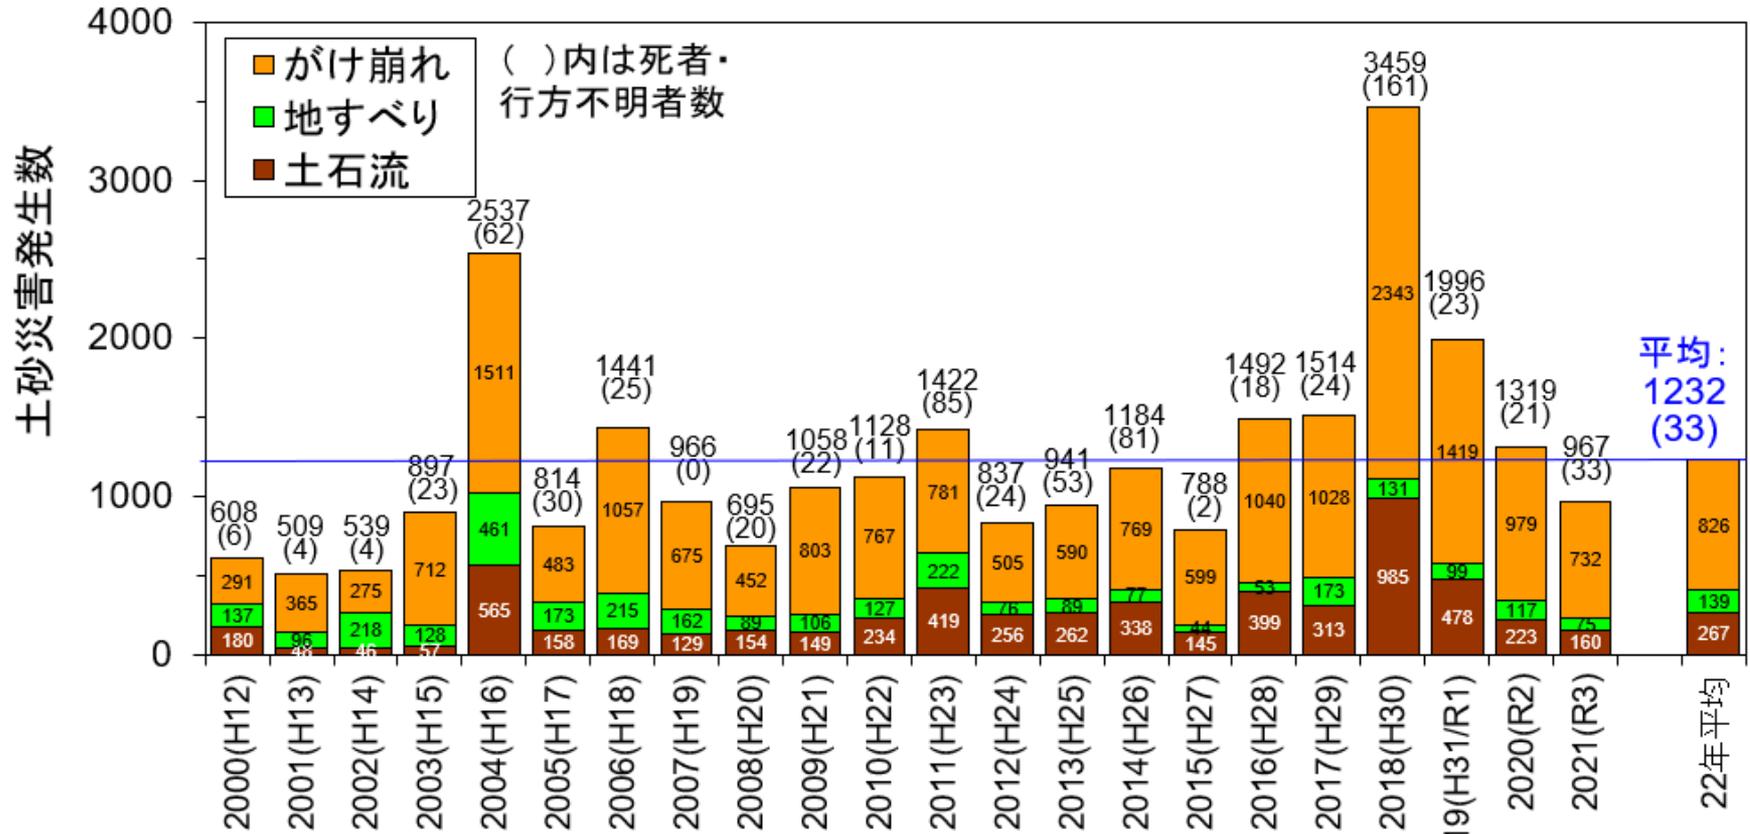
2000～2021年の22年間に発生した土砂災害

- 年平均では約1200件の土砂災害が発生している。
- がけ崩れ（急傾斜地崩壊）が約67%を占めている。

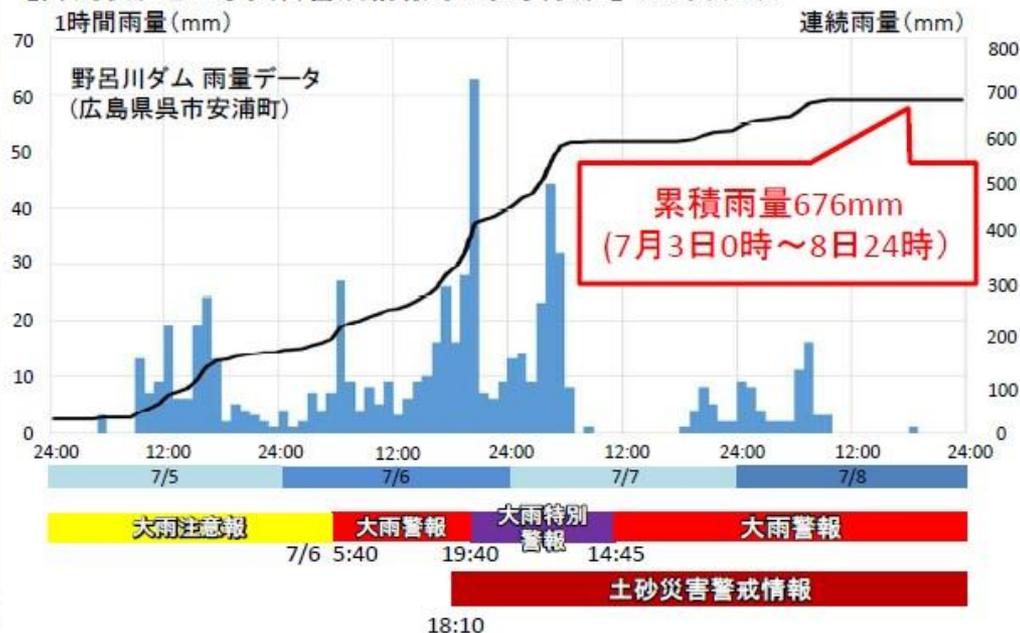
【降雨状況と土砂災害警戒情報等の発表状況】（広島県呉市）

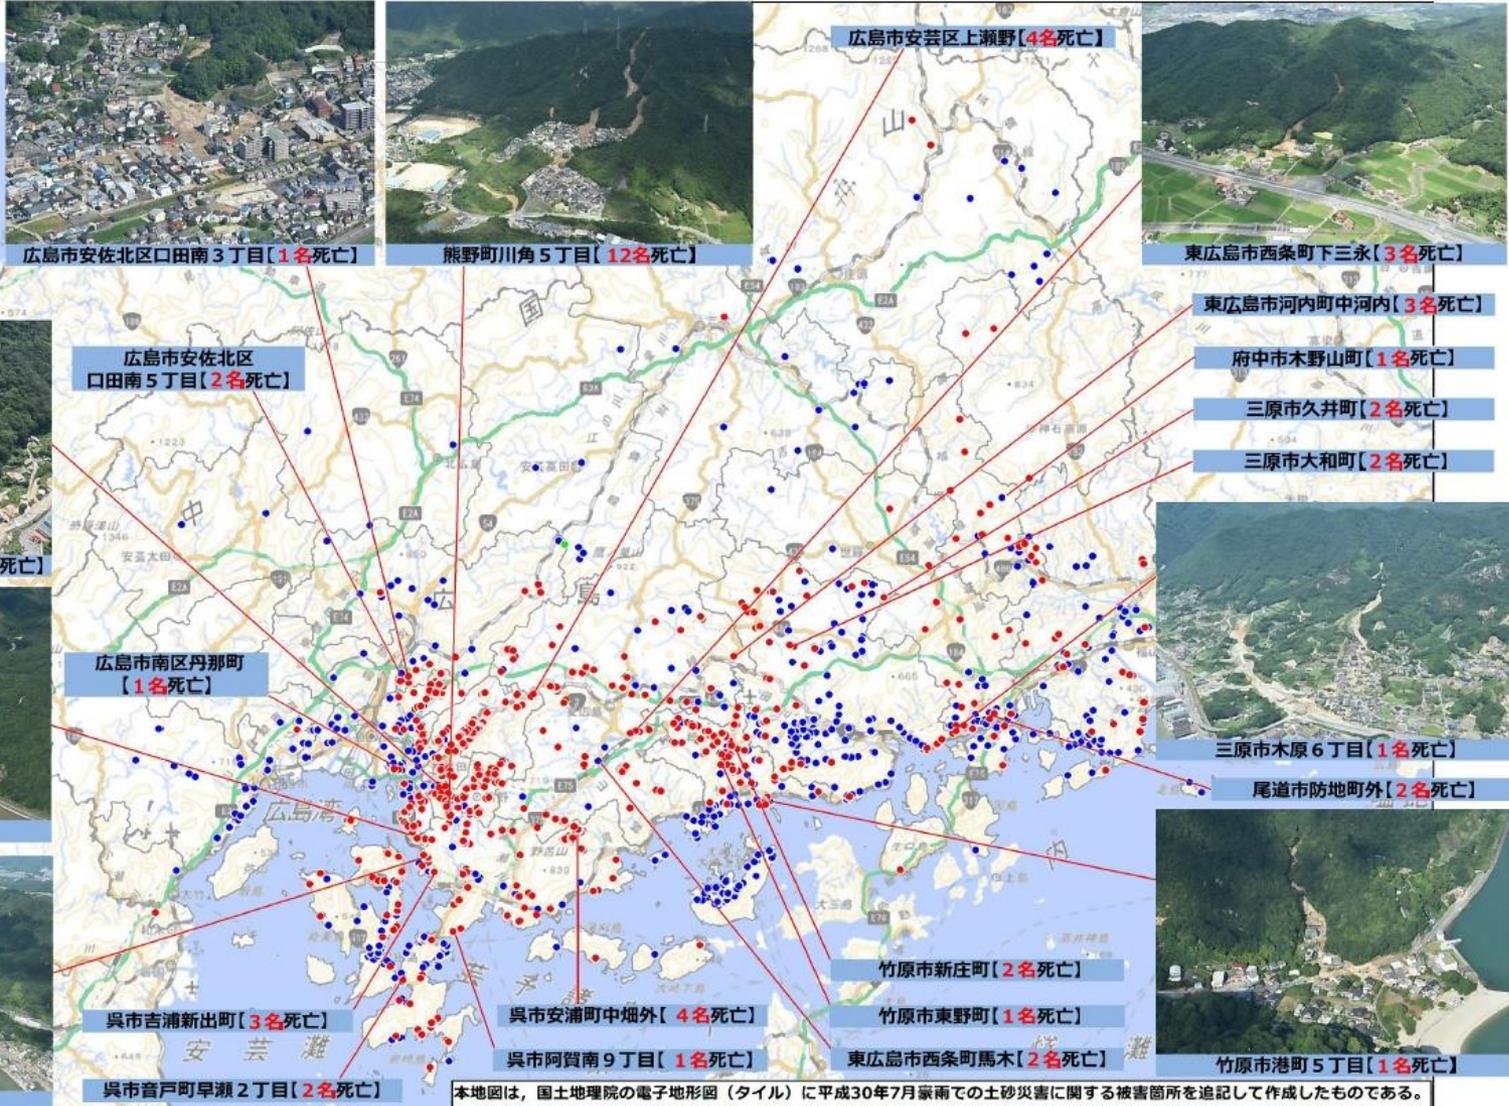
土砂災害の発生状況

本地図は、国土地理院の電子地形図（タイル）に平成30年7月豪雨での土砂災害に関する被害箇所を追記して作成したものである。

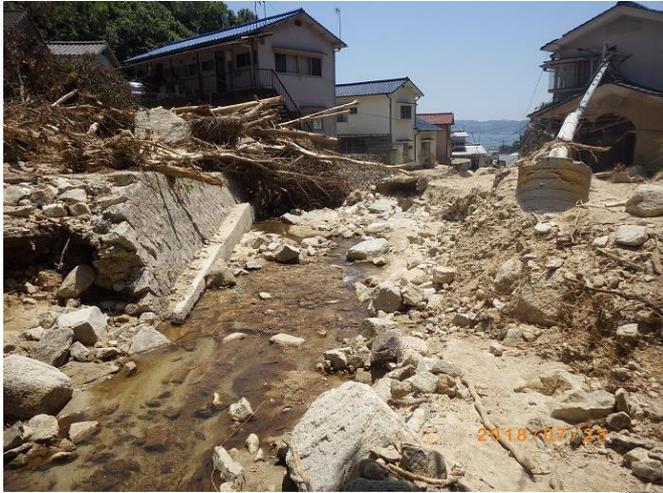
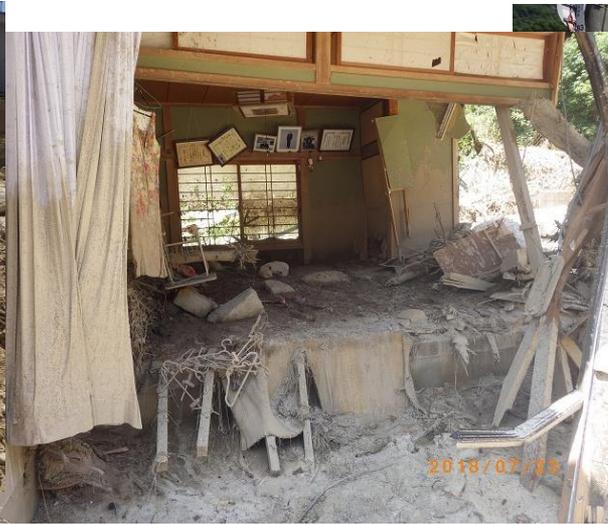
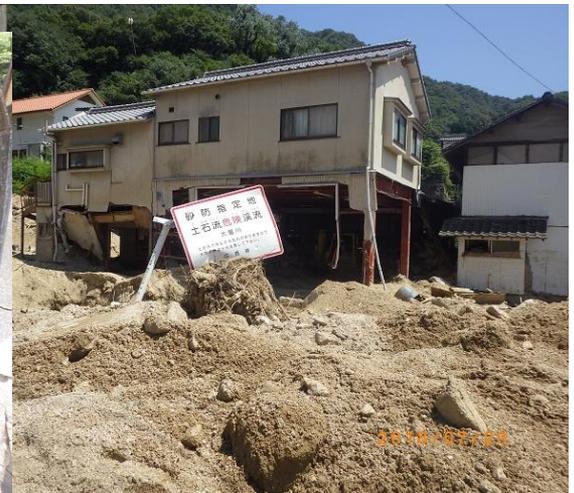
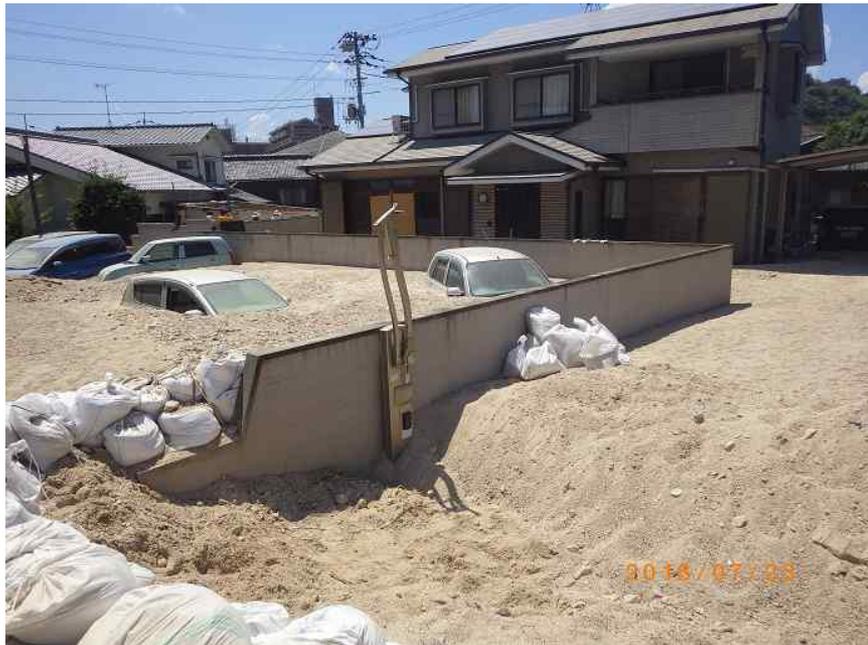
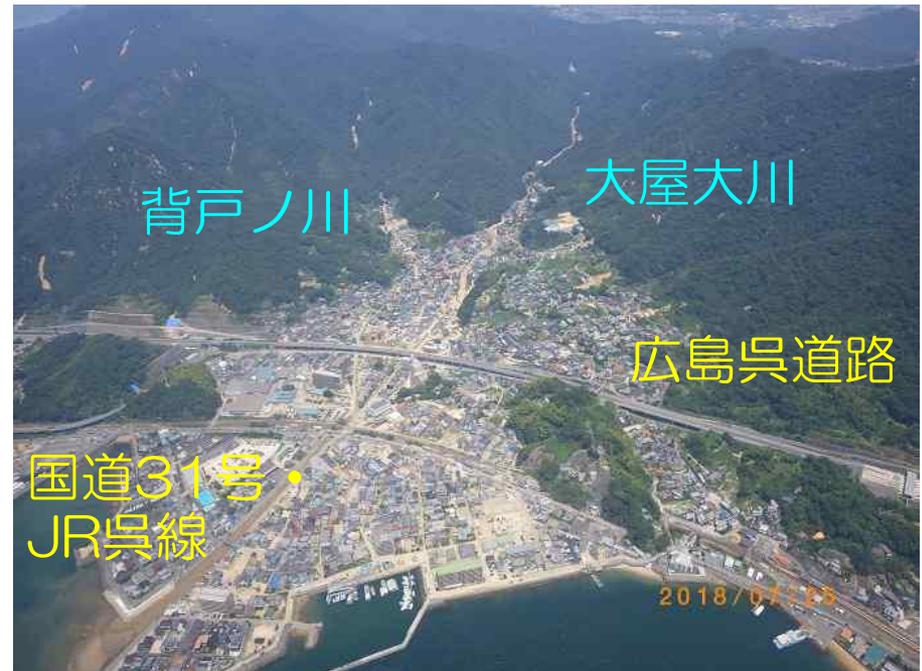
西日本豪雨による呉市天応地区の被害状況

上流域では土石流，下流域では土砂・洪水氾濫が発生

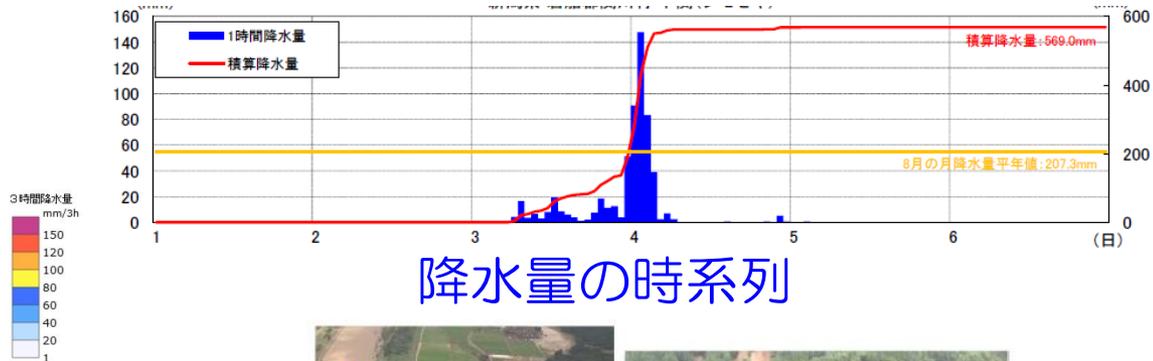
降水量の時系列

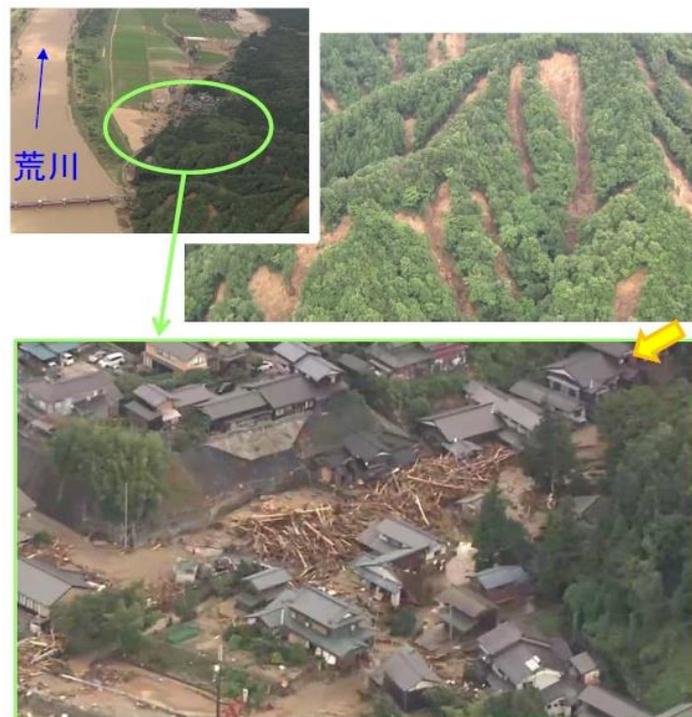
土砂災害発生状況
(新潟県村上市小岩内地区)

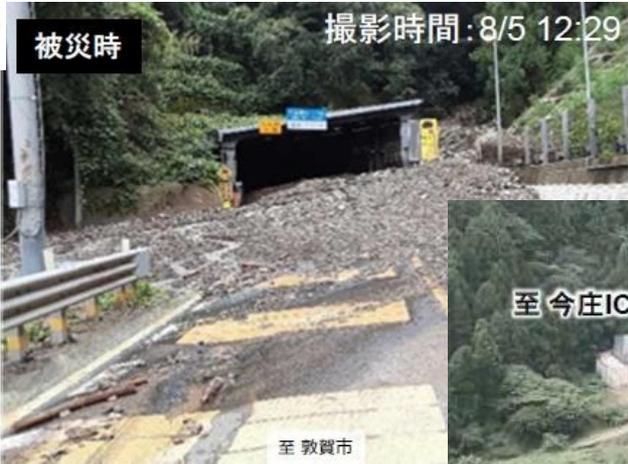
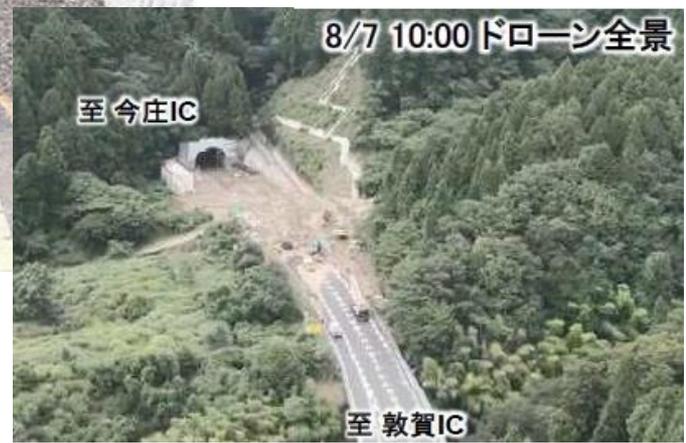
国道8号および北陸道の被災状況（福井県南越前町）

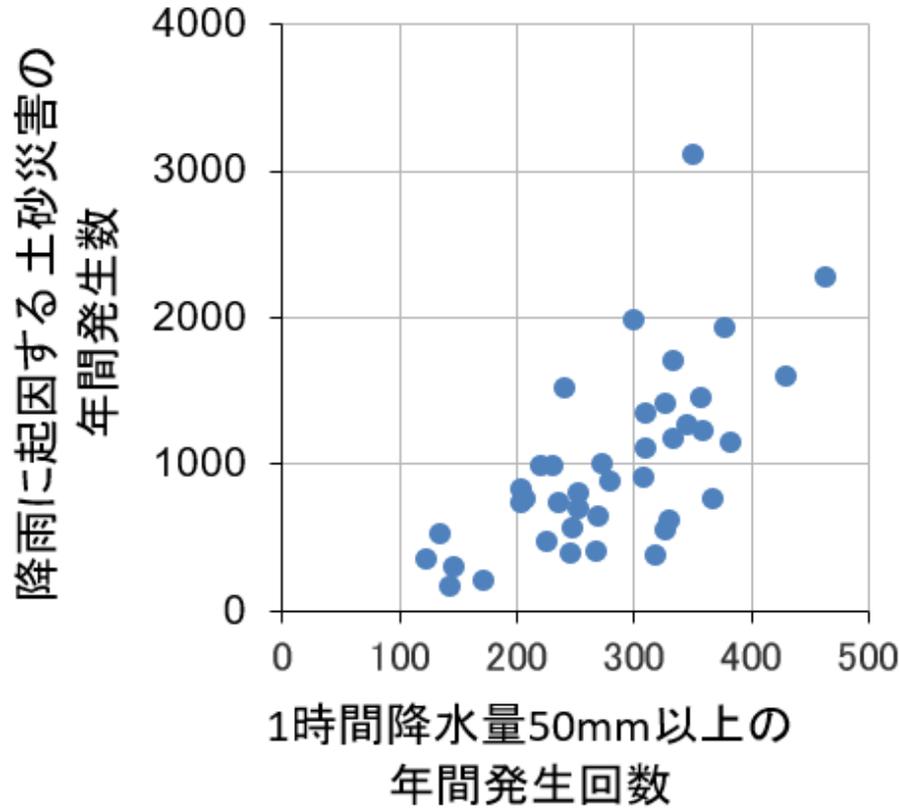
1時間降水量50mm以上の発生回数と降雨に起因する土砂災害発生数との関係

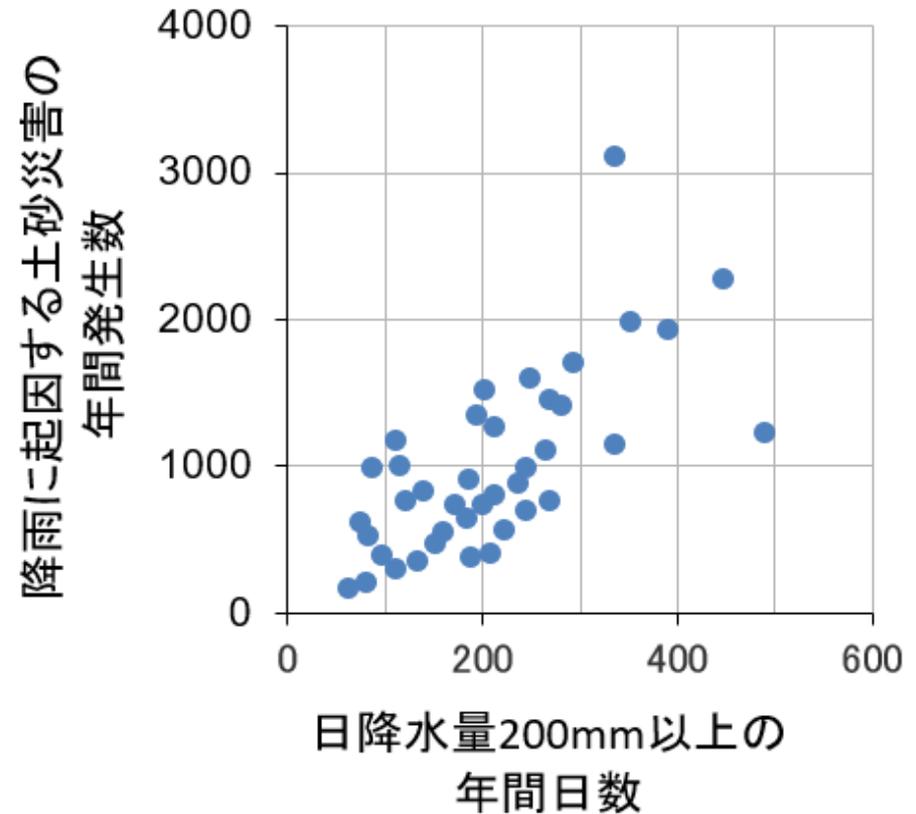
日降水量200mm以上の発生日数と降雨に起因する土砂災害発生数との関係

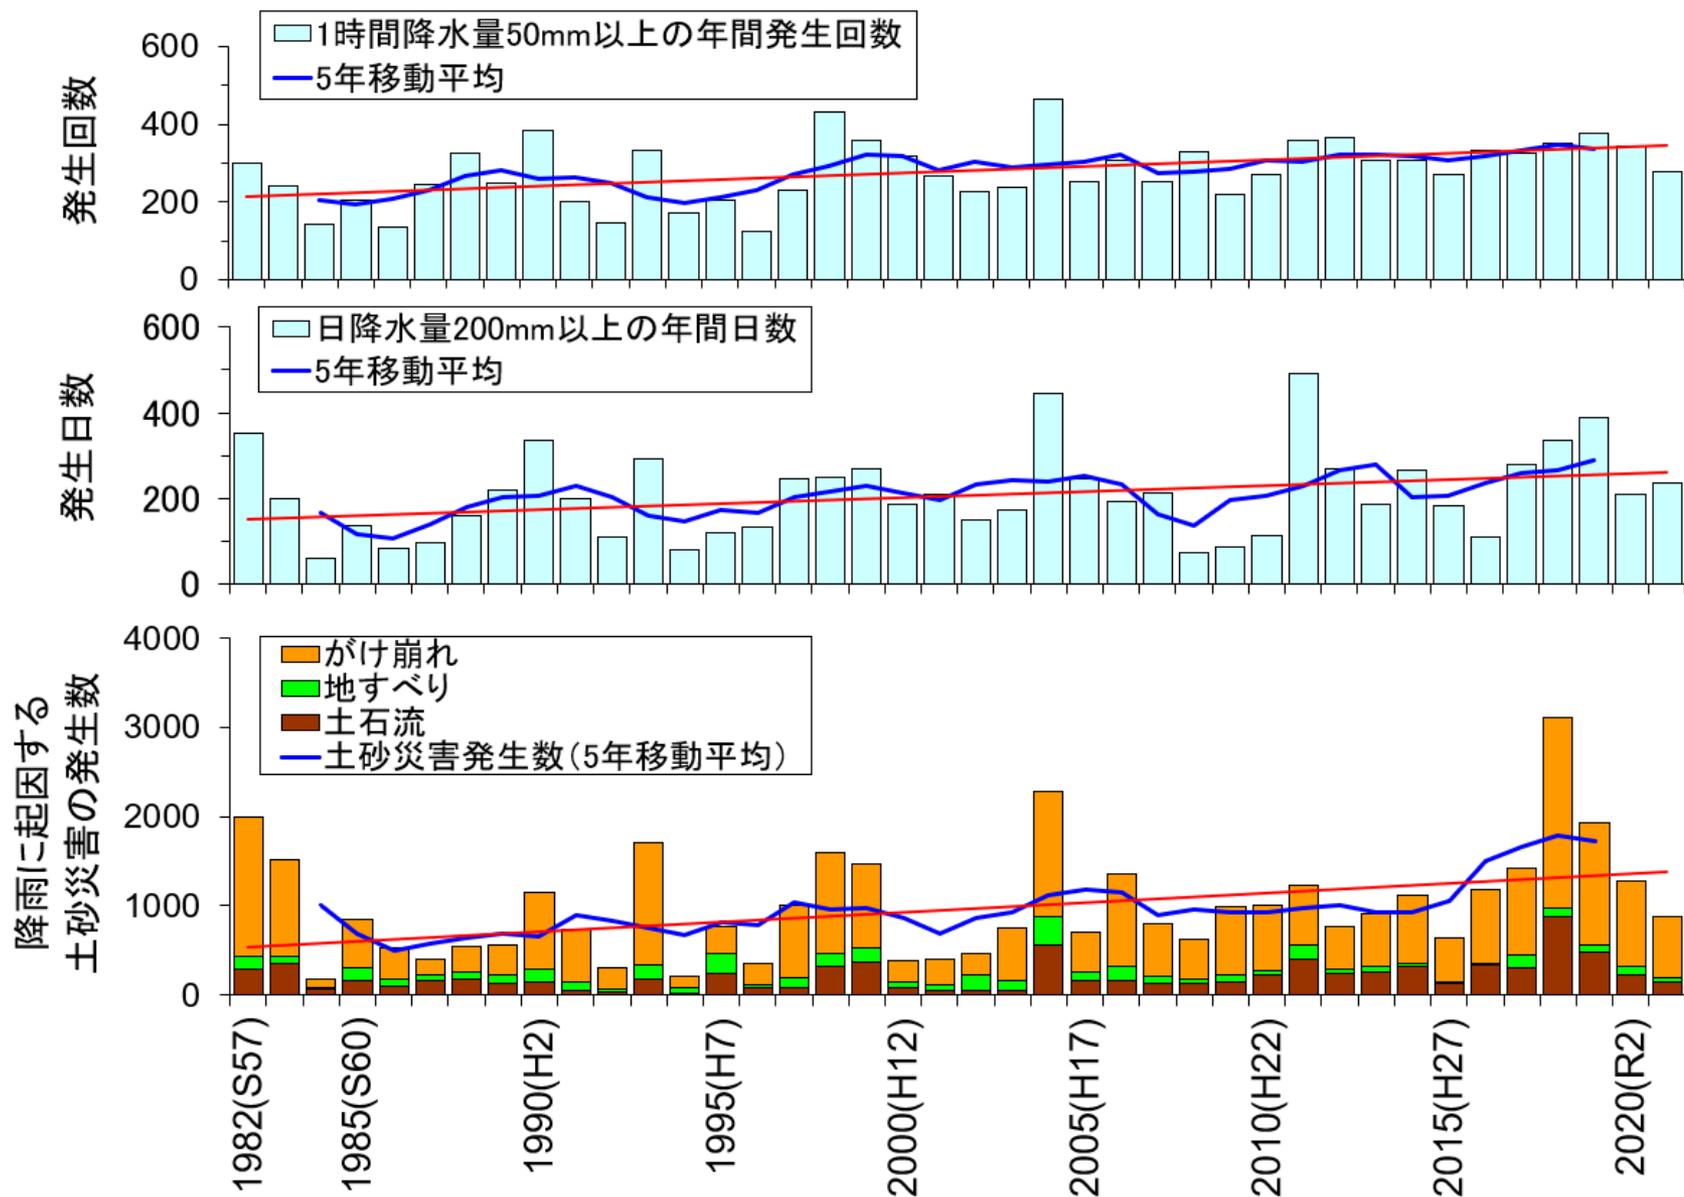
年間の降水量と降雨に起因する土砂災害発生数の推移 (1982~2021年の40年)

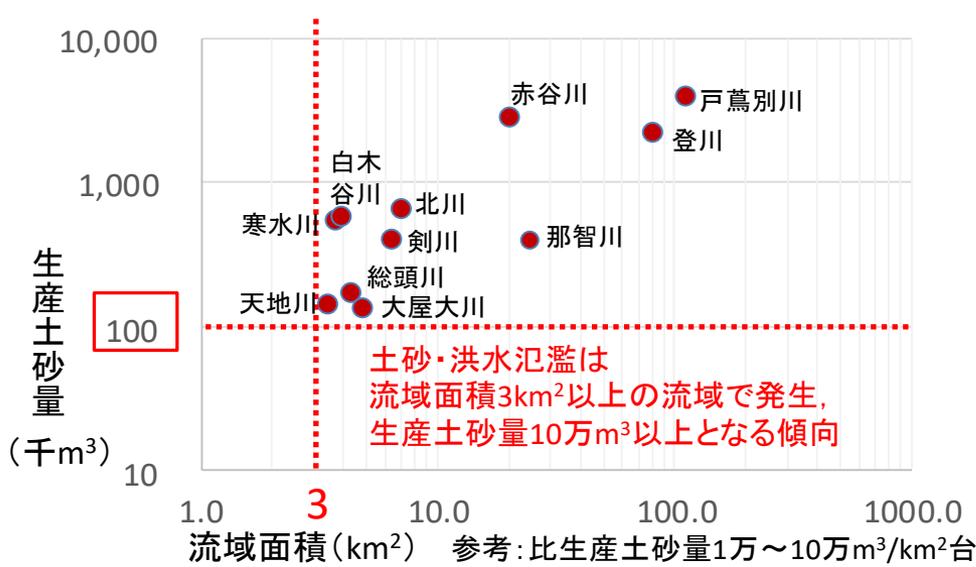
土砂・洪水氾濫が発生した河川の流域面積と生産土砂量の関係 (航空レーザ測量等で流域の土砂動態が把握されているH21~30の11事例)

- ・ 気候変動に伴う降雨特性の変化によって、表層崩壊等で多量の土砂が生産され、その土砂が下流域に運搬され保全対象付近に堆積しやすい特徴を有する流域 (土砂・洪水氾濫危険流域) を特定する手法を構築することが急務
- ・ 過去に土砂・洪水氾濫の記録がない流域であっても、近年発生した表層崩壊を主たる土砂生産源とした土砂・洪水氾濫の発生した流域と同様の特徴 (流域面積や生産土砂量、被災地付近の河道縦断等を代表的な指標) を有する流域は土砂・洪水氾濫危険流域とみなし、可能な対策を進めていくことが重要

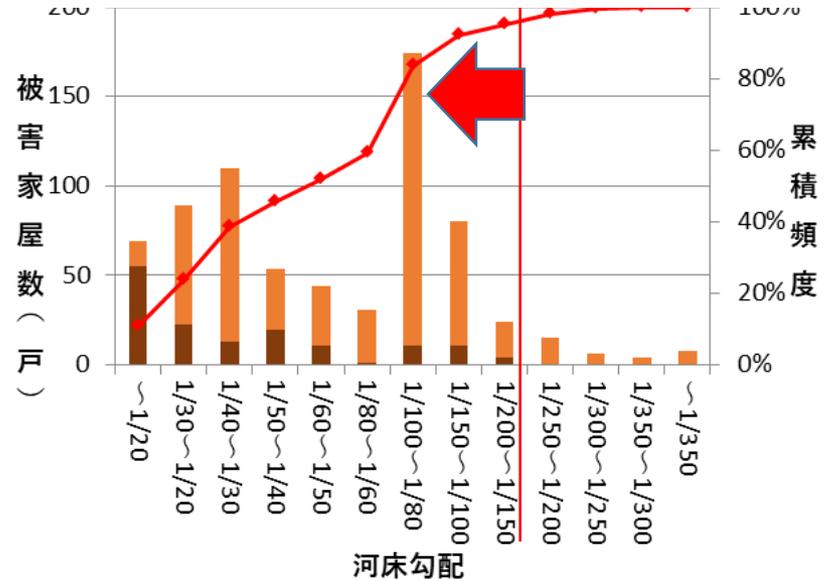
■ 家屋流失 ■ 家屋被害大 ◆ 被害家屋数累積頻度

土砂・洪水氾濫が発生した河川の勾配と被害家屋数の関係 (対象河川はH29.7九州北部豪雨1, H30.7豪雨3, R1台風19号1の計5河川)

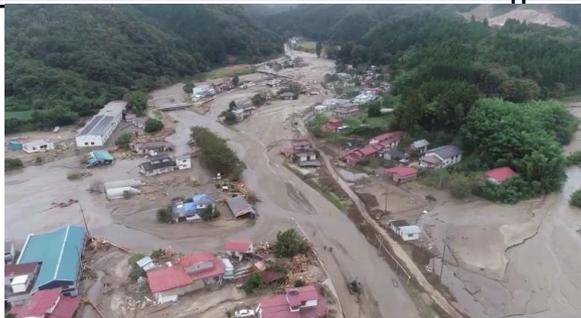
宮城県丸森町で発生した土砂・洪水氾濫(令和元年)

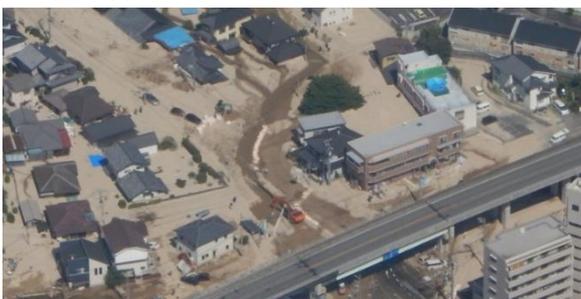
広島県呉市で発生した土砂・洪水氾濫(平成30年)

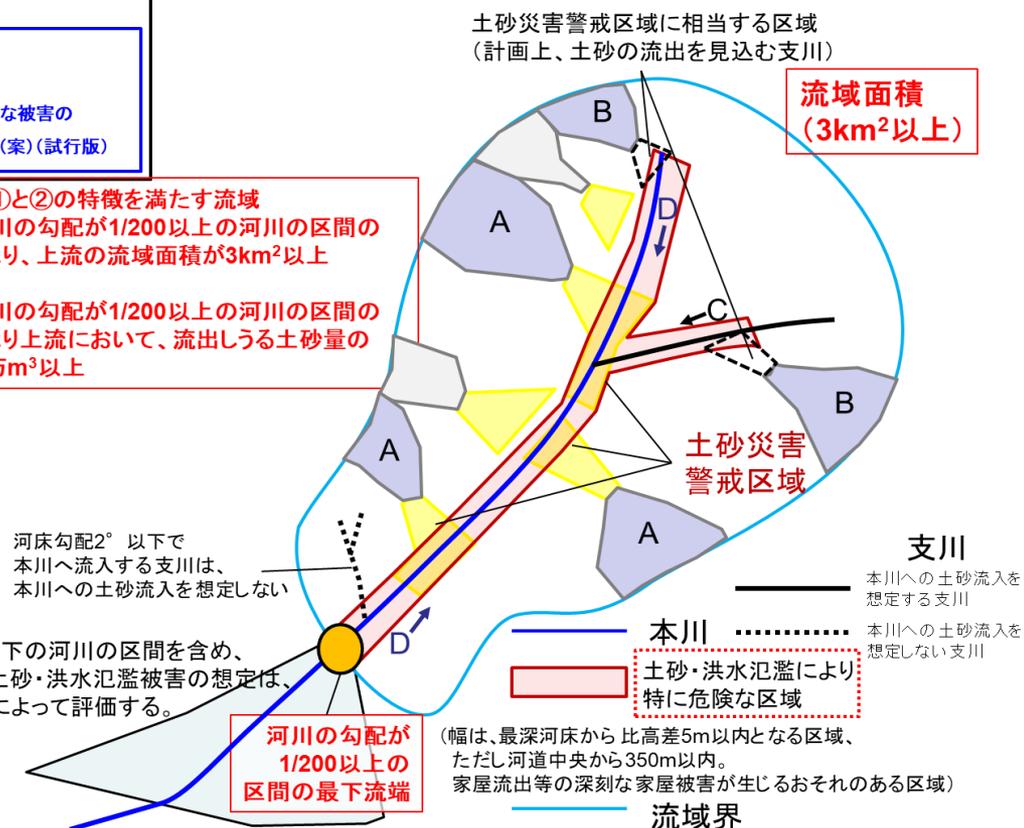
以下に示す①と②の特徴を満たす流域

①下流の河川の勾配が1/200以上の河川の区間の最下流端より、上流の流域面積が3km²以上

②下流の河川の勾配が1/200以上の河川の区間の最下流端より上流において、流出する土砂量の合計が10万m³以上

河川の勾配が1/200以上の区間の最下流端

河床勾配2°以下で本川へ流入する支川は、本川への土砂流入を想定しない

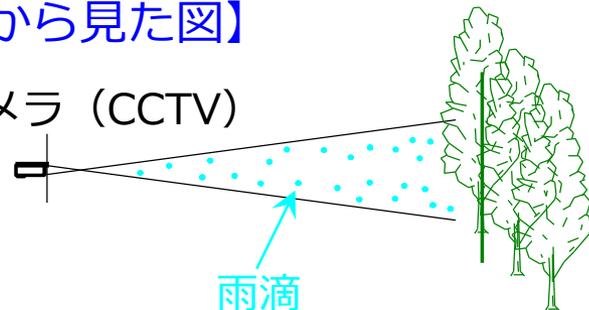
【横から見た図】

① 降雨時のカメラ画像は、雨滴と背景が合成された映像となり、右図の赤破線で示すとおり背景画像が平滑化されたようになる。

カメラ (CCTV)

雨滴

背景 (樹木等)

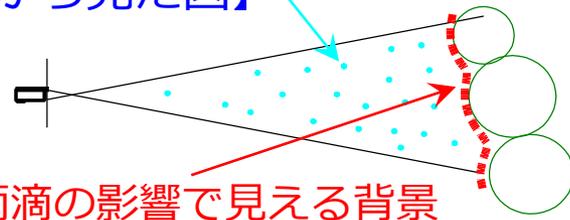
【上から見た図】

雨滴の影響で見える背景

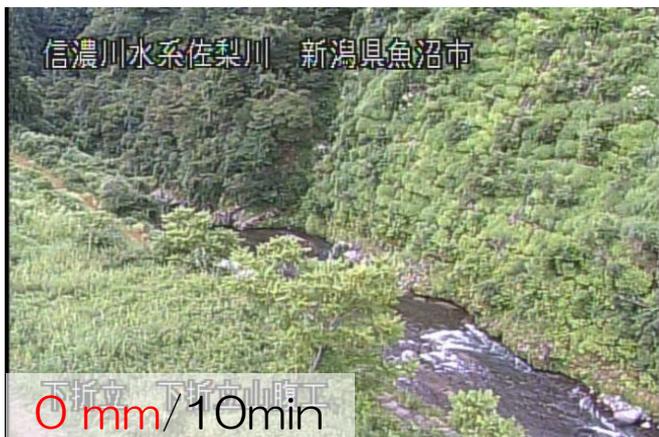
降雨無し of 画像

② 降雨がある場合は雨滴の影響で画像全体が白っぽく、濃淡の差が小さくなる状況を活用して降雨強度を推定する。

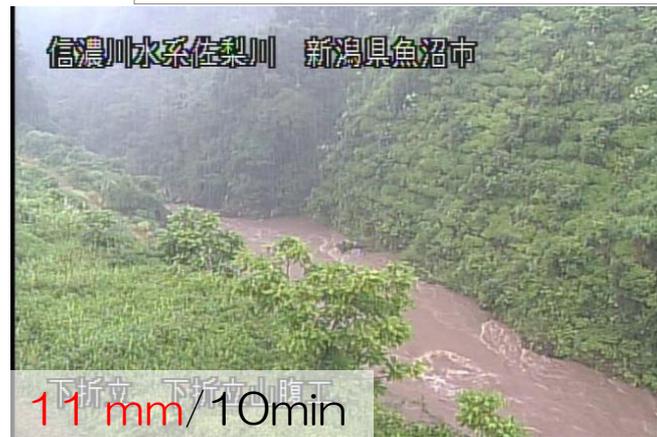
降雨有りの画像

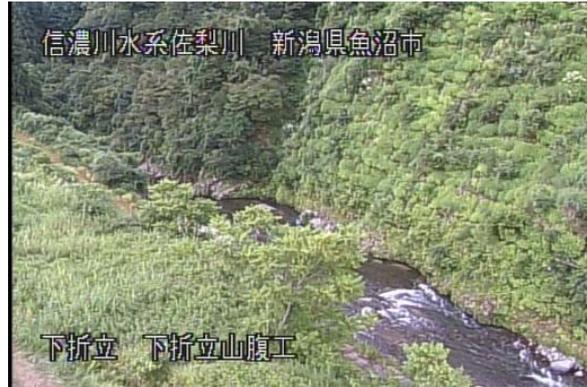
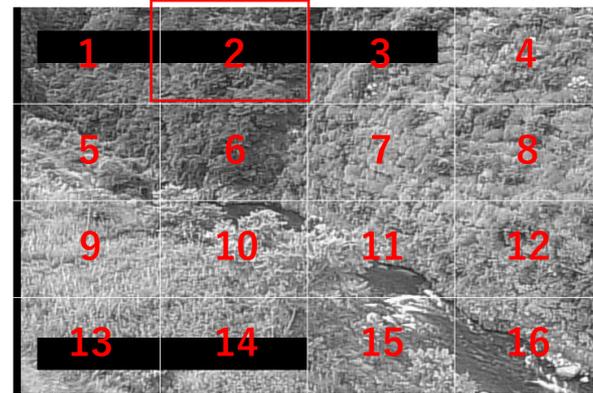
画像上に16の解析領域を設定し，解析領域の平均輝度を取得

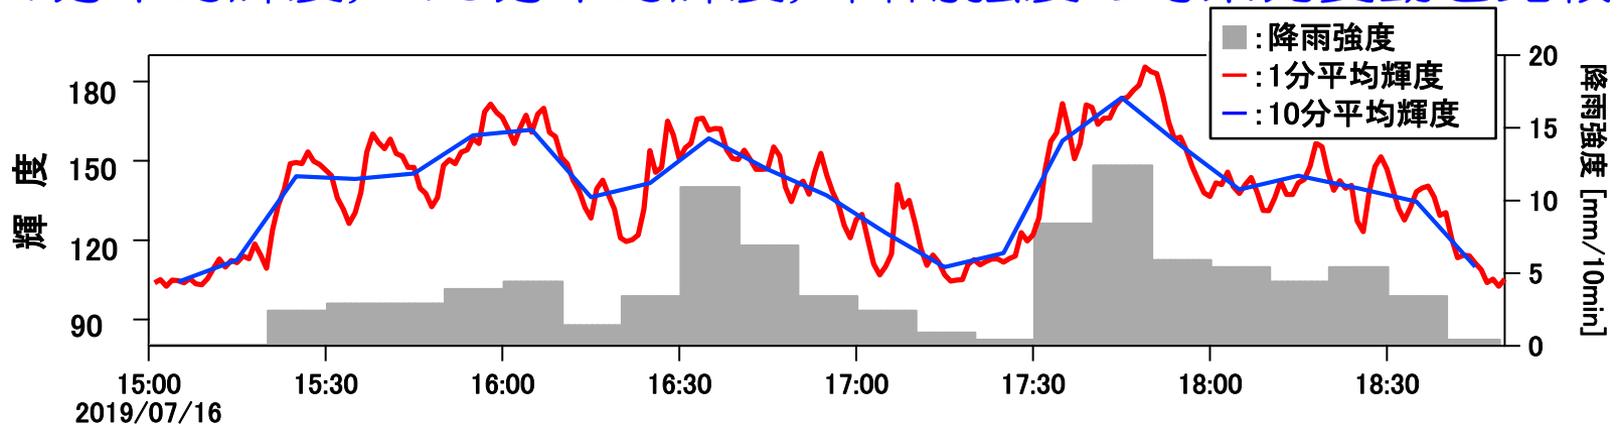
1分平均輝度，10分平均輝度，降雨強度の時系列変動を比較

降雨イベント中は解析領域2の10分平均輝度が増加し，雨がやむか小康状態になると10分平均輝度が減少した。また，1分平均輝度は時間分解能が高いため，降雨強度の変動よりも細かく小刻みに変動した。

⇒適切な解析領域の設定・選定ができれば，輝度を用いて降雨強度の変動を推定できる可能性がある。
