既成市街地の 地震防災・減災に向けた取組

都市研究部
村上 晴信

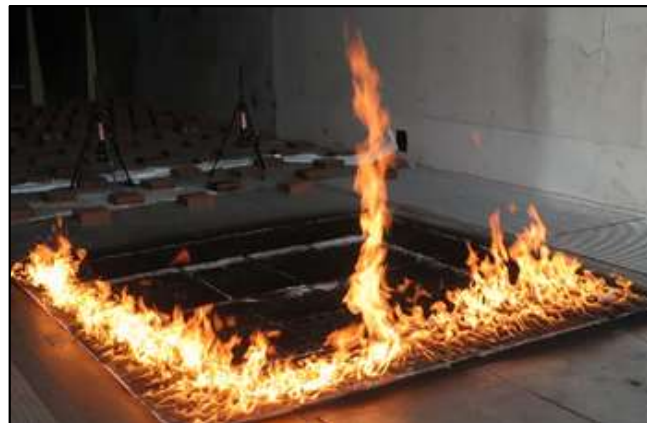
火災旋風の再現実験

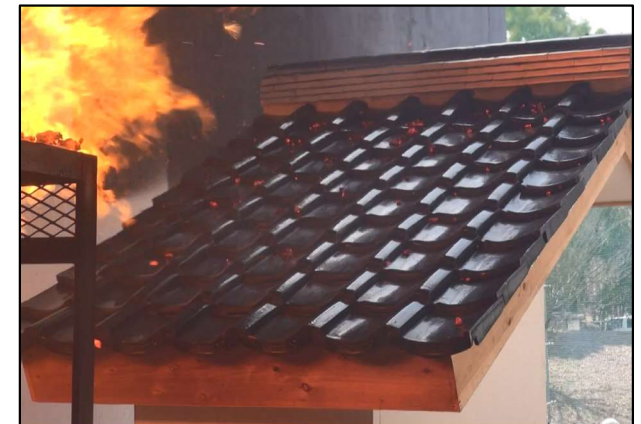
飛び火の再現実験

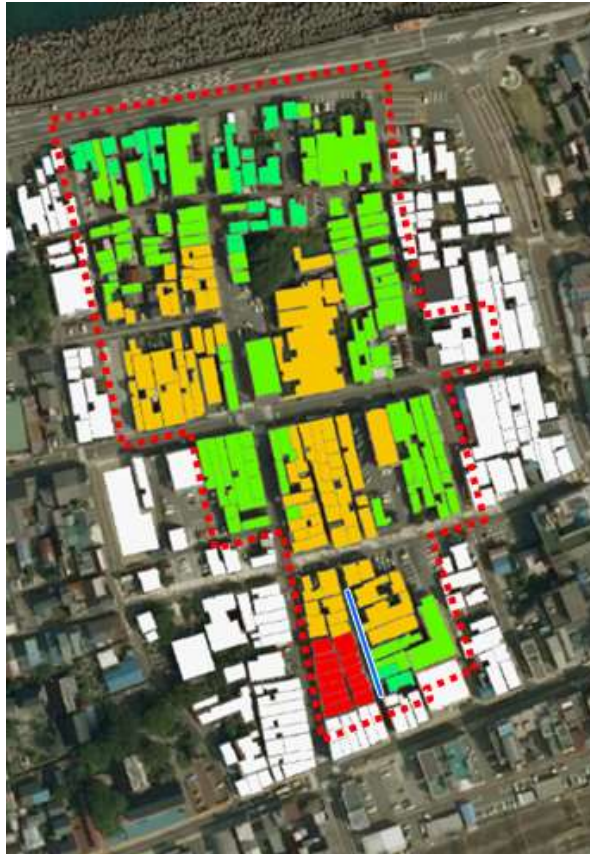
- 各建物の防火性能や位置を考慮しつつ、**任意の出火点からの延焼状況をシミュレーション**。複数の対策効果を比較可能。

対策なし

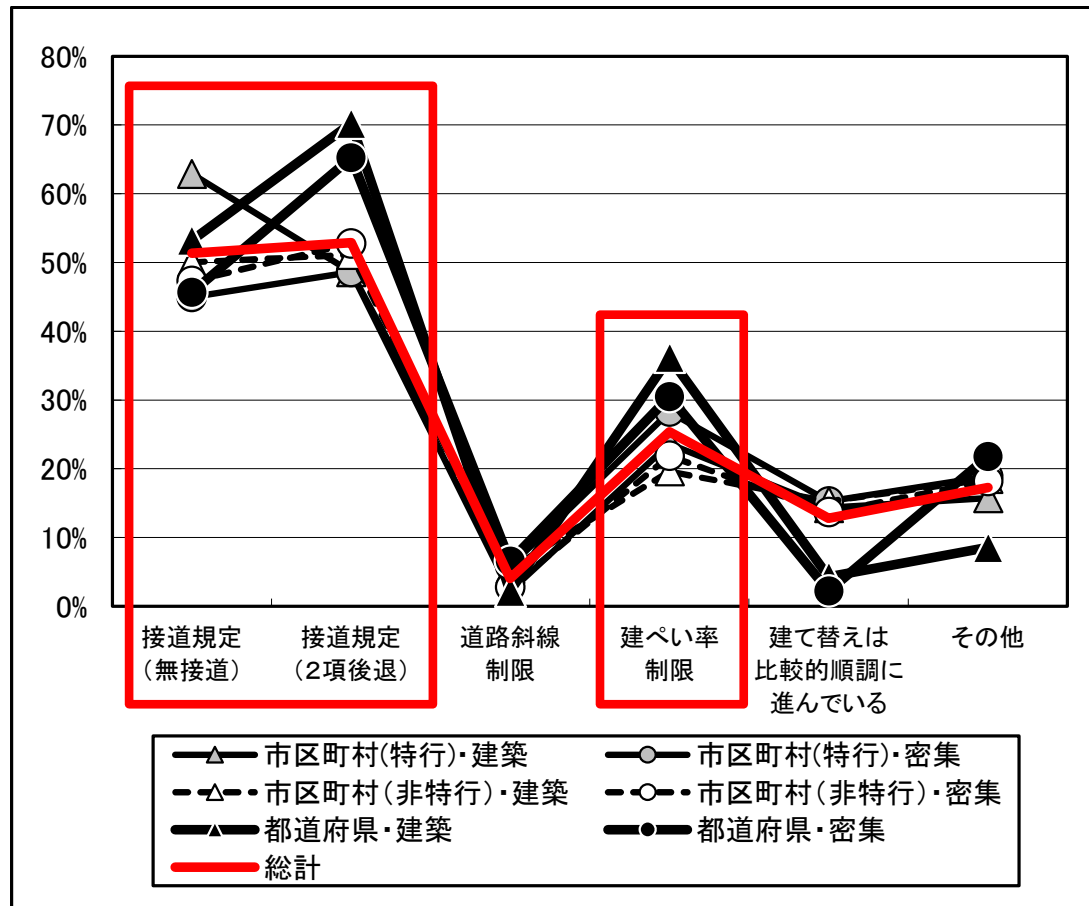
- 建替えの阻害要因(左図)・・・「接道規定」と「建ぺい率」
- 例えば、右図より、建ぺい率特例許可が建替促進に効果的

建替えが困難となる要因(2つまで回答)

※1 調査対象:都道府県(47)、密集市街地を抱える市区町村(275)のうち、建築指導部局及び密集市街地整備部局(322団体644部局)
2009年、国土技術政策総合研究所

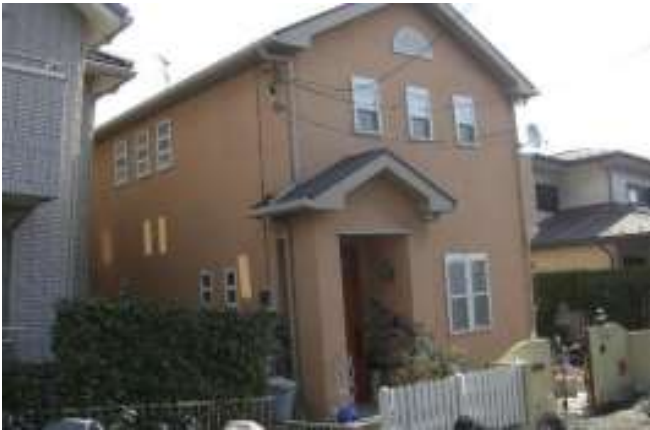
戸建て住宅の沈下・傾斜

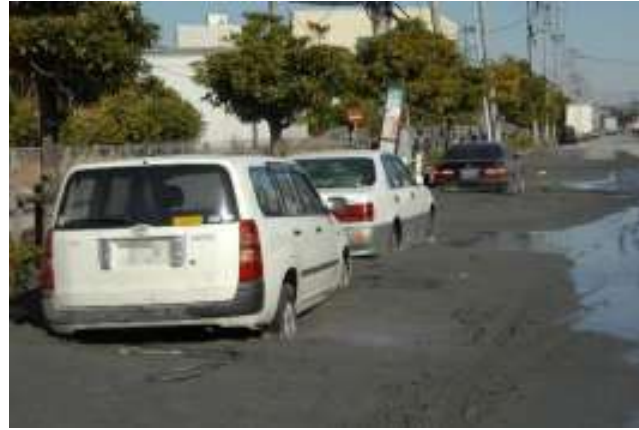
噴砂による車両の埋没

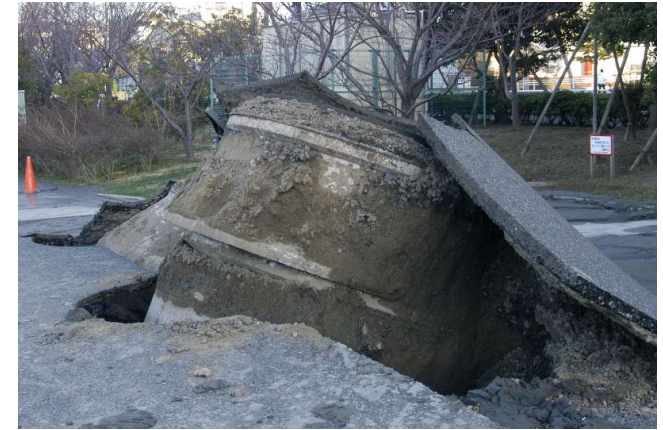
マンホールの浮き上がり

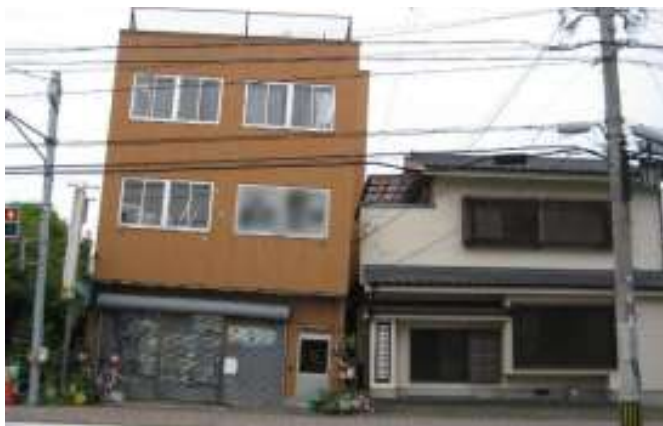
建物の沈下・傾斜

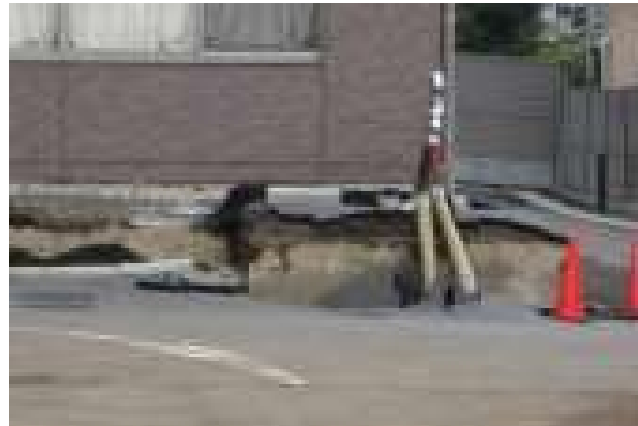
基礎杭の抜け上がり

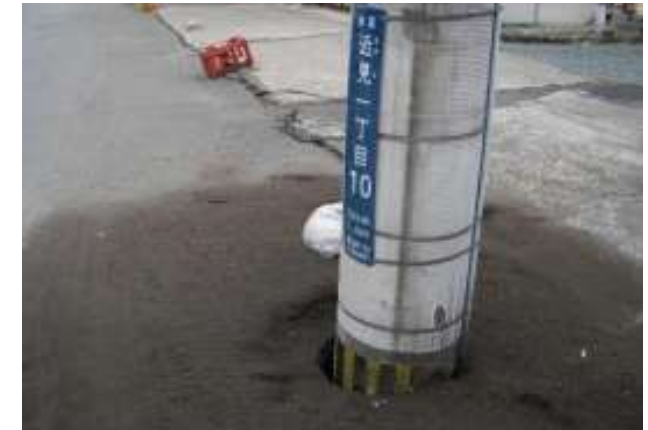
電柱の沈下
