2011.4.26 学術総合センター一ツ橋記念講堂
国土技術政策総合研究所 東日本大震災調査報告会

2.4 津波による海岸構造物 と背後地被害の特性

河川研究部 海岸研究室
室長 諏訪 義雄

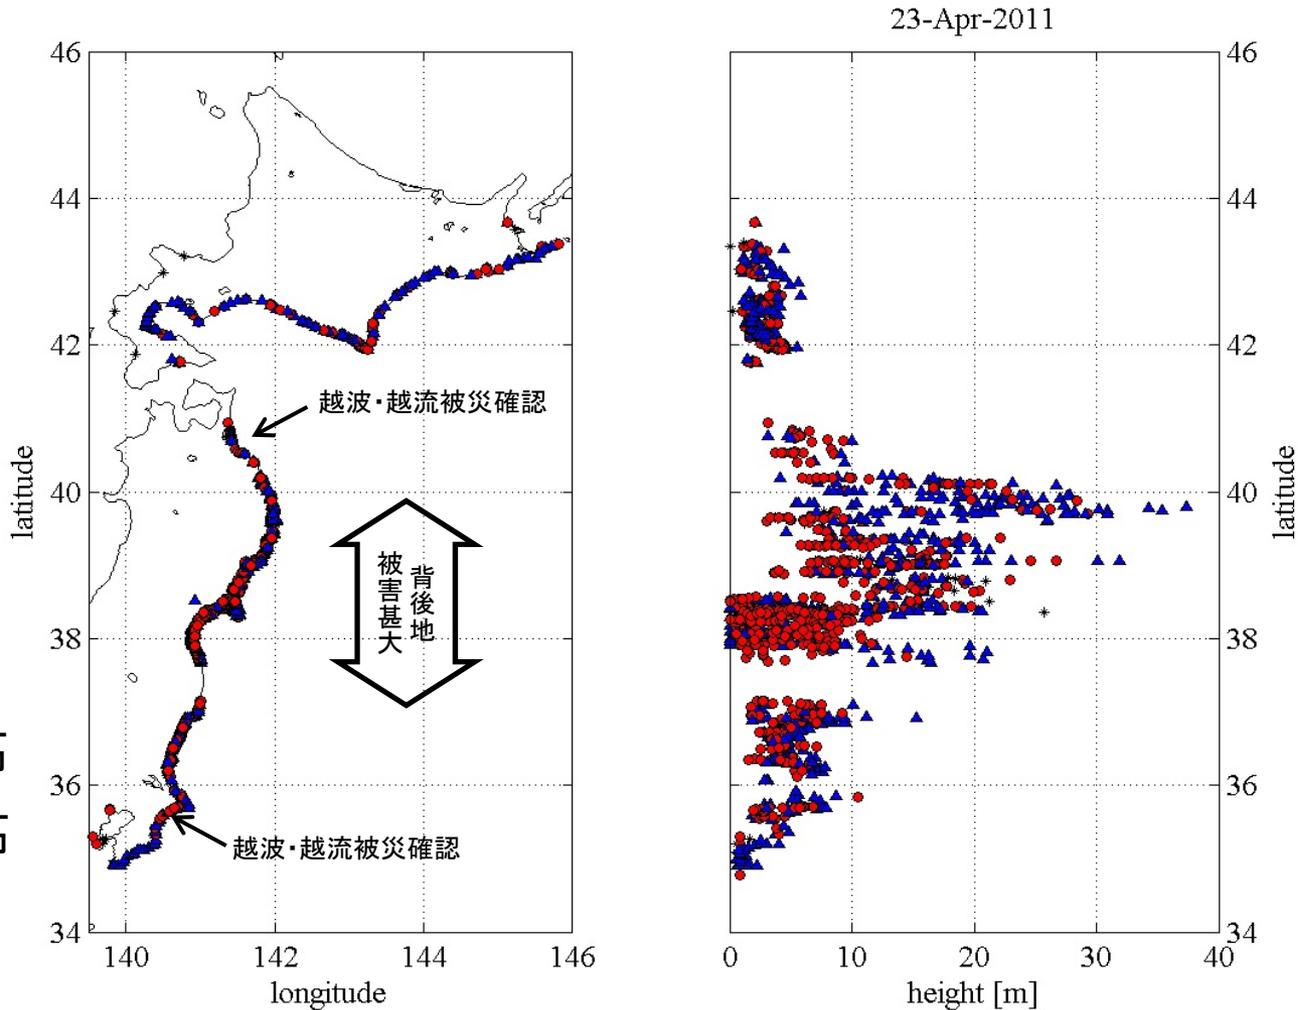
1. 東北地方太平洋沖地震津波合同調査グループ 津波痕跡調査速報(4/23現在)と越流・越波被災

(土木学会海岸工学委員会 津波情報HP)

海岸工学委員会東北太平洋沖地震津波情報HPより引用 一部加筆

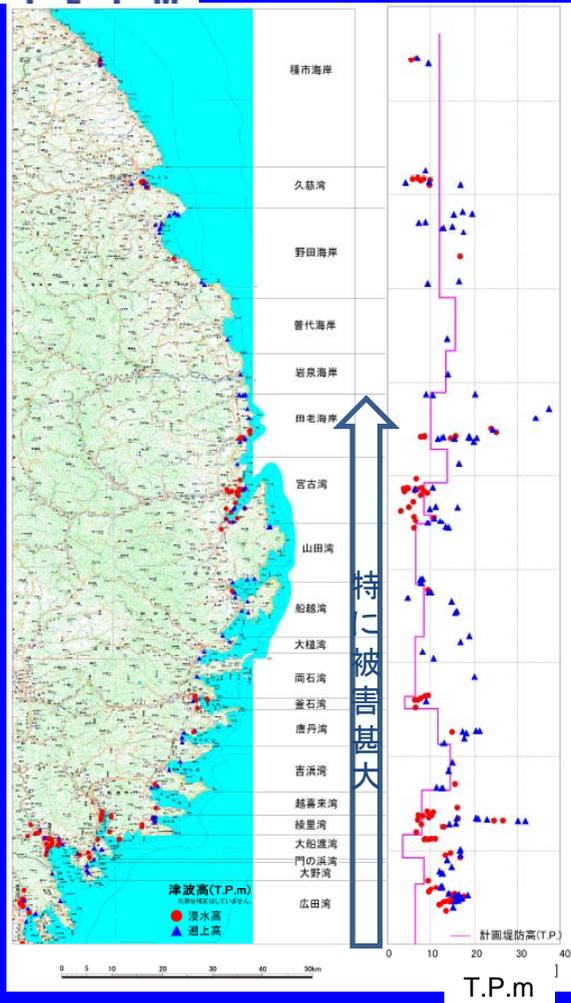
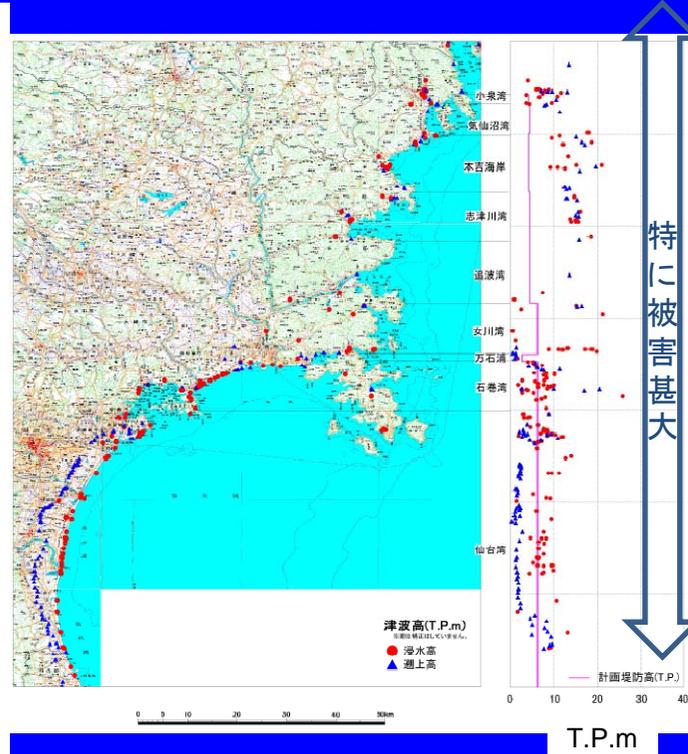
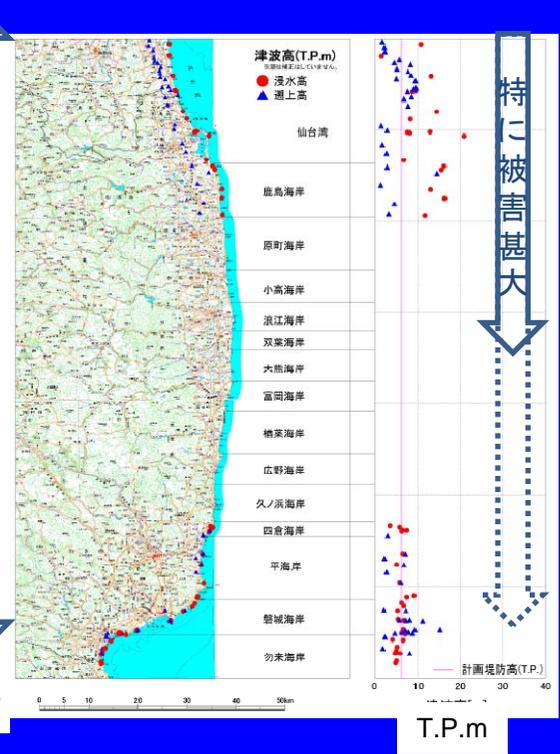
1. 痕跡高・堤防高の沿岸分布の大局的傾向

- 痕跡浸水高
- ▲ 痕跡遡上高
- 計画堤防天端高

※「東北地方太平洋沖地震津波合同調査グループ」による速報値(4月18日現在)、東北地整、岩手県(一部)の速報値を、内陸方向への距離を問わずにプロットしている

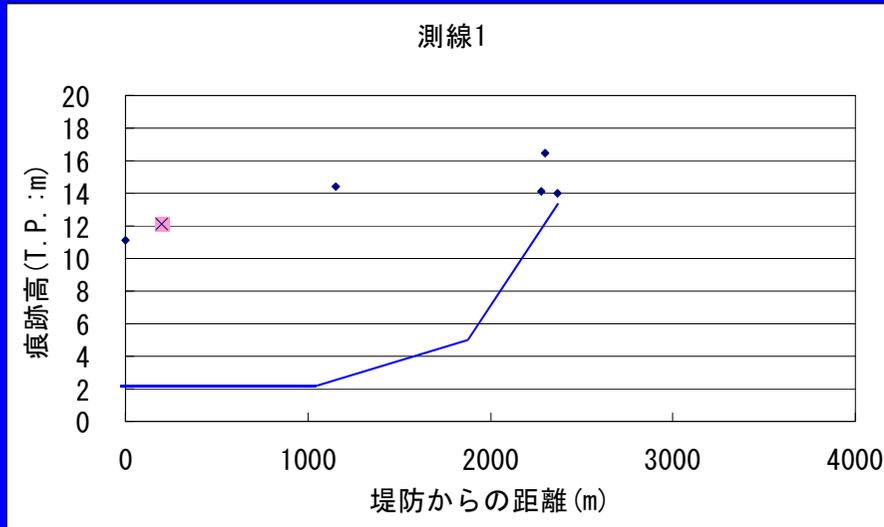
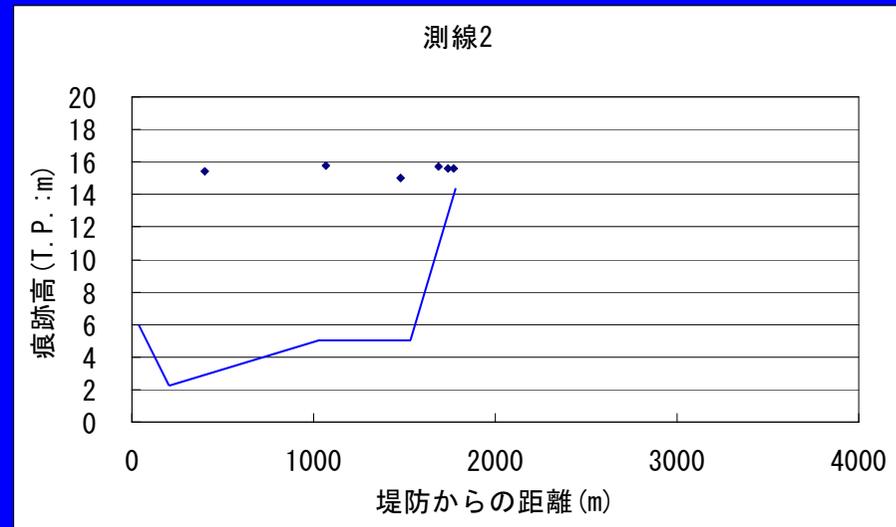
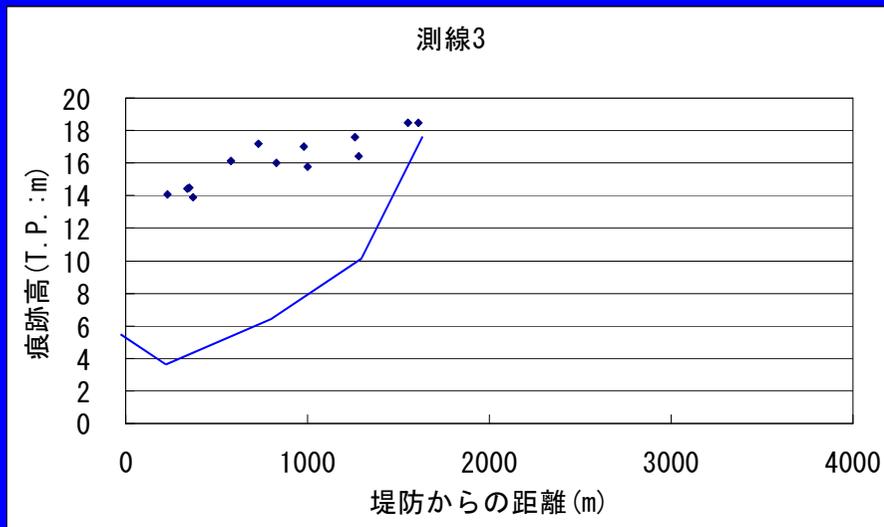
2. <参考> 痕跡高の岸沖分布(陸前高田)

- ◆ 構造物(建物、電柱)での痕跡
- ✕ 樹木での痕跡
- 地盤高(概略)

※「東北地方太平洋沖地震津波合同調査グループ」による速報値(4月18日現在)、東北地方整備局、国総研の速報値をプロット

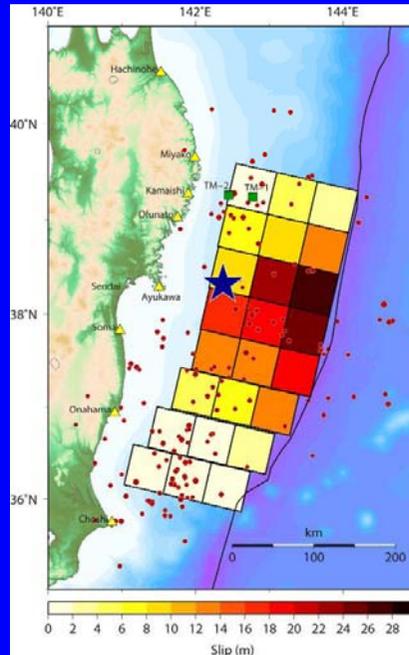
波源モデル

波源モデル: 藤井・佐竹モデル(ver2.1)

マンシンハ・スマイリーの方法で地盤変位量を算出

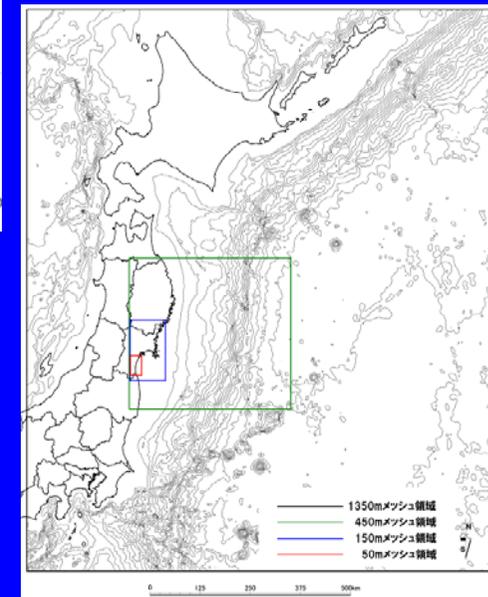
計算メッシュの配置

計算格子間隔: 1350m, 450m, 150m, 50m

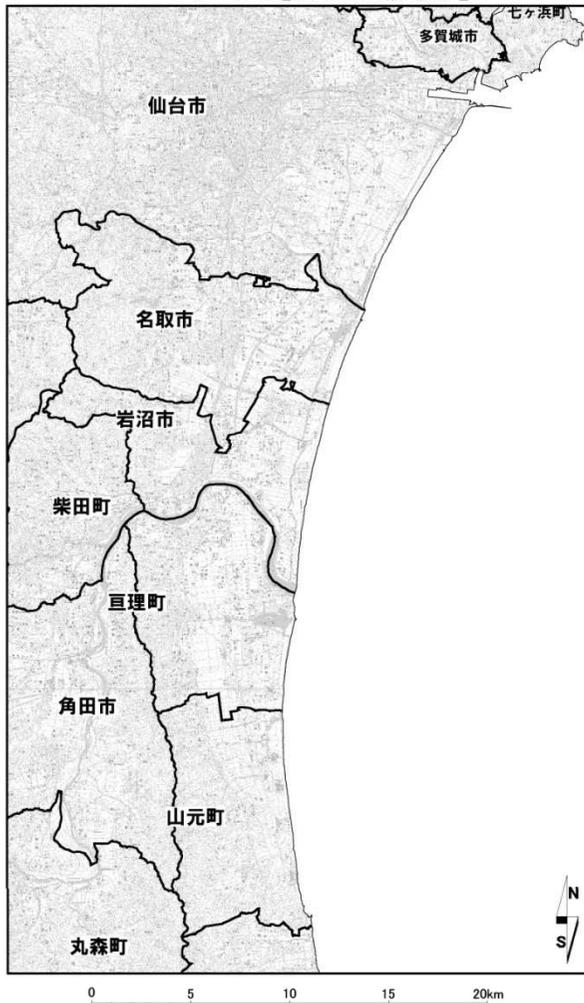
ケース1【海岸施設なし】

※津波を遮蔽する施設がまったく無いものと想定したケース

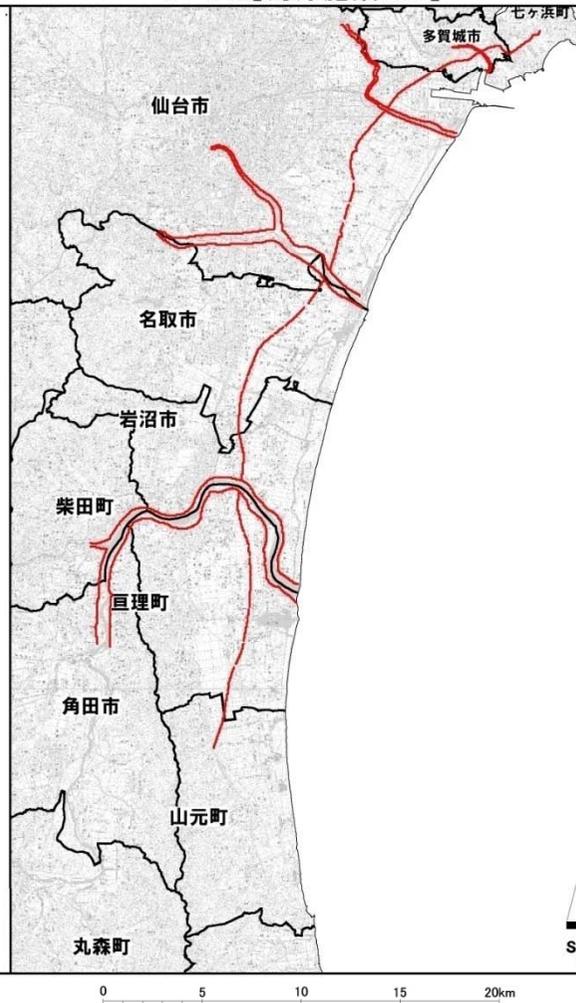
ケース2【海岸施設なし】

※海岸施設は無いものとし、河川堤防・道路盛土の効果を検討したケース

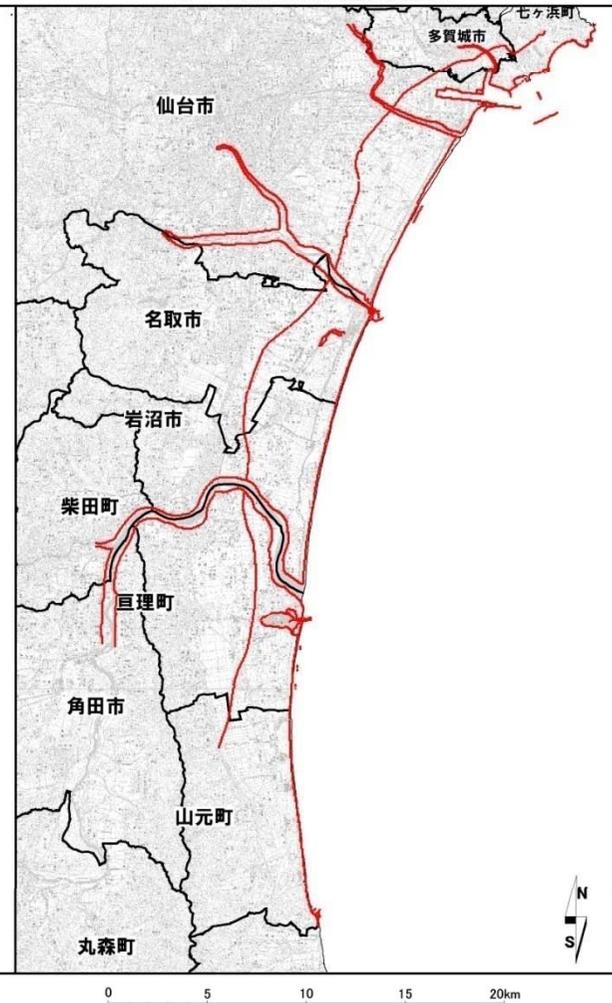
ケース3【海岸施設有り】

※海岸施設、河川堤防・道路盛土の効果を検討したケース

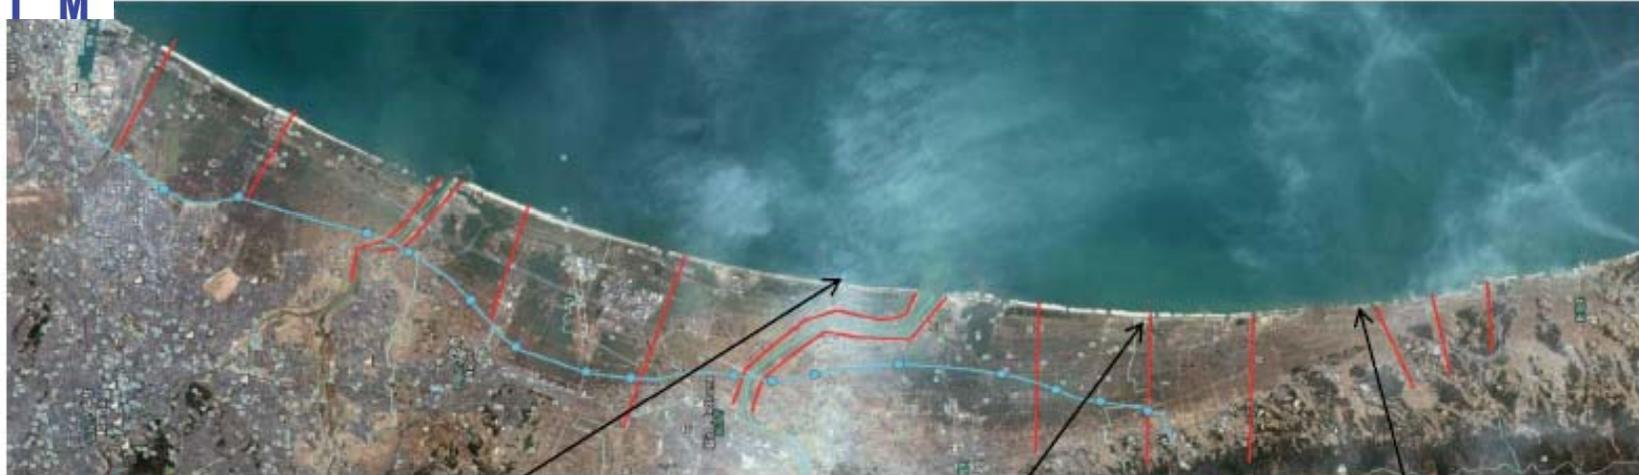
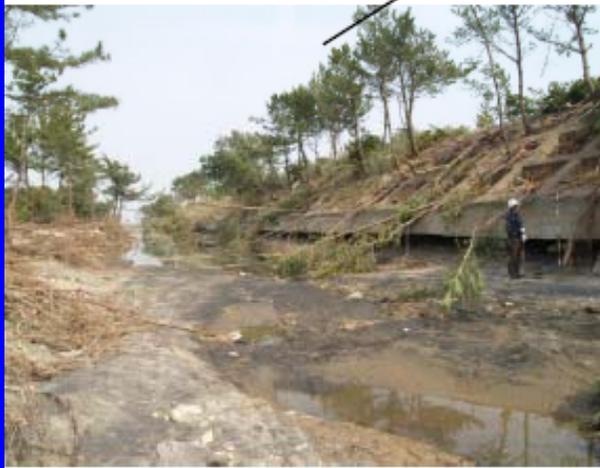
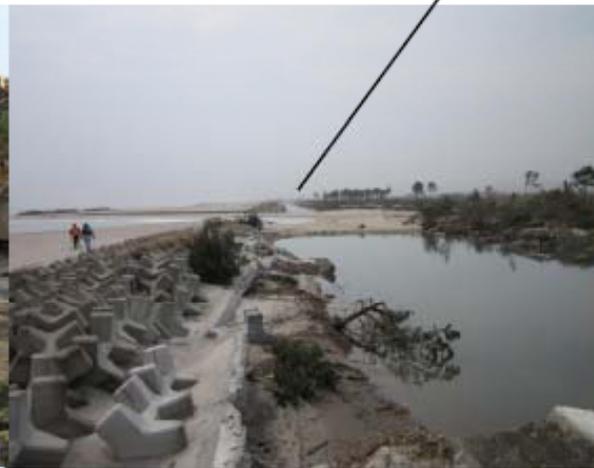
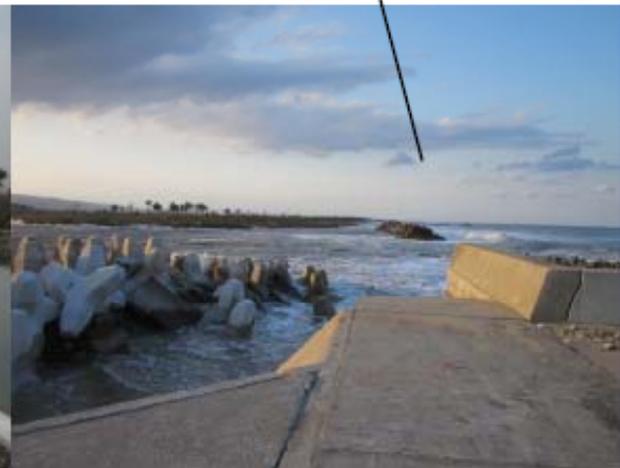
2. 海岸堤防被災状況(仙台湾南部) 実際の被災状況はケース2とケース3の間

堤防残存(下部・全部) 歯抜け破堤 ← 破堤区間 多い

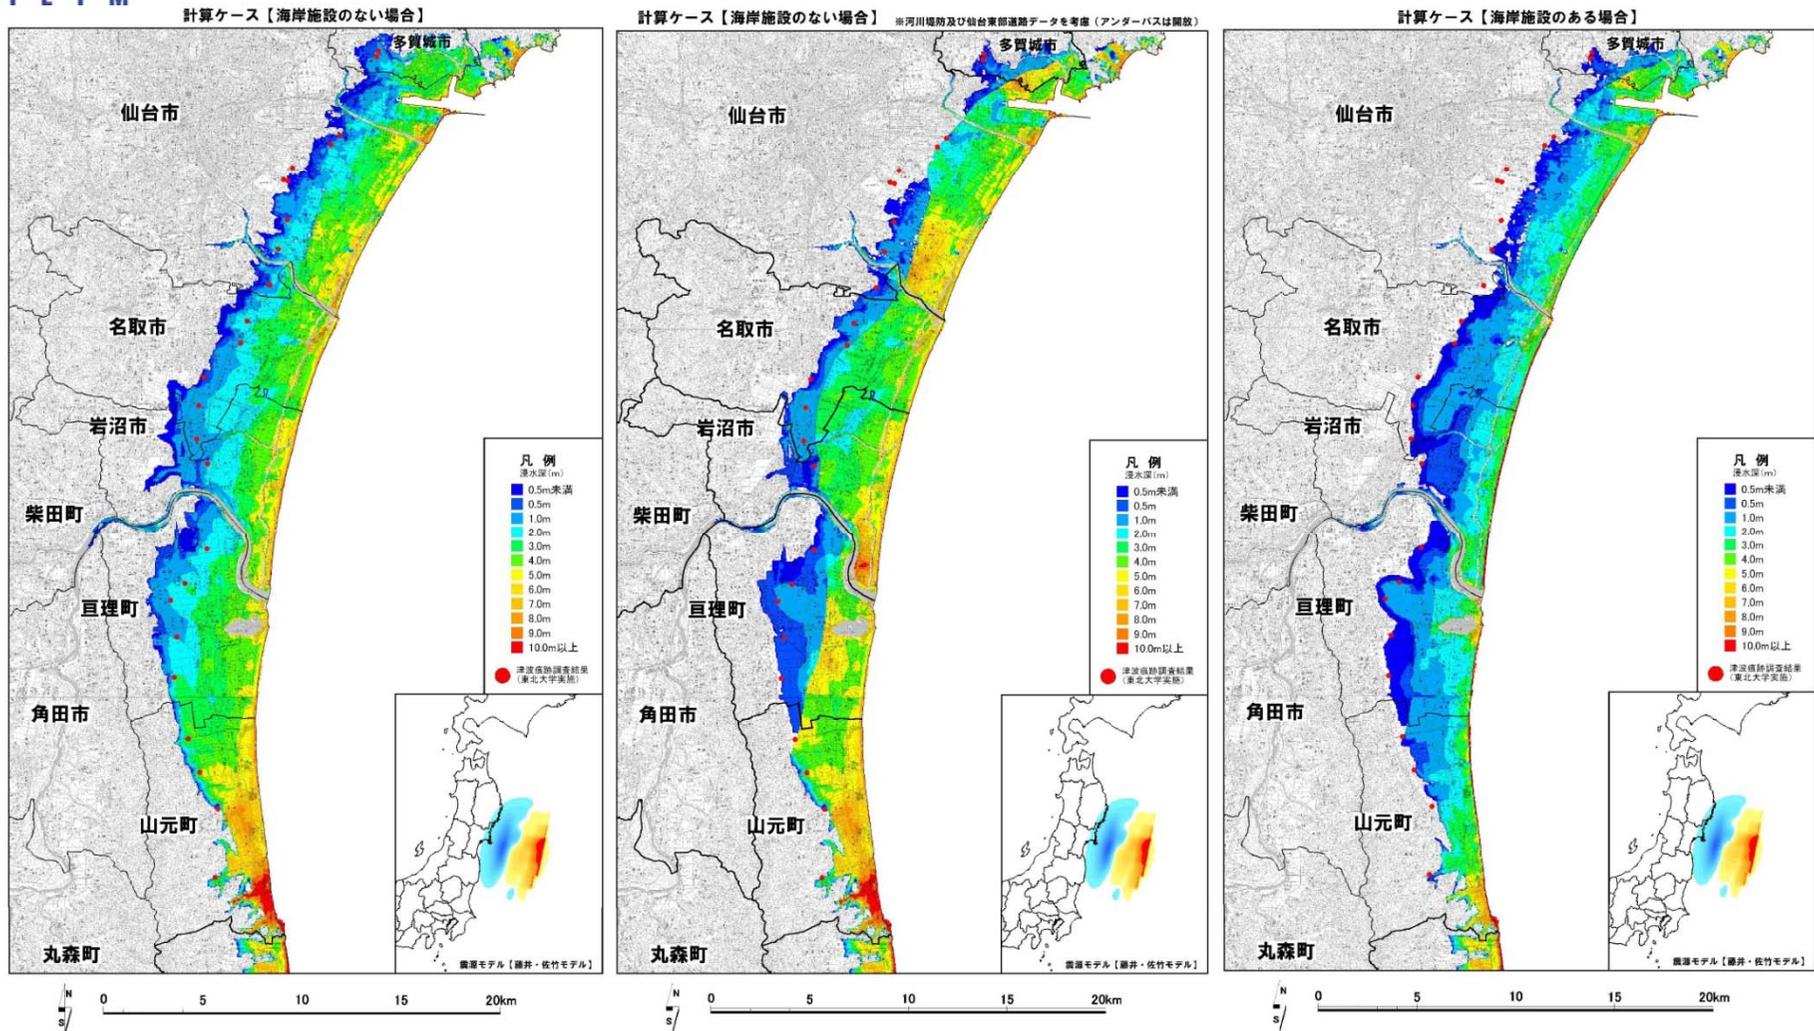
2. 浸水深の平面分布(施設有無の比較)

浸水深2m [*] 以上面積	147.5km ²	126.7km ²	71.1km ²
ケース1に対する割合	100%	86%	48%

※木造家屋全壊の目安 16

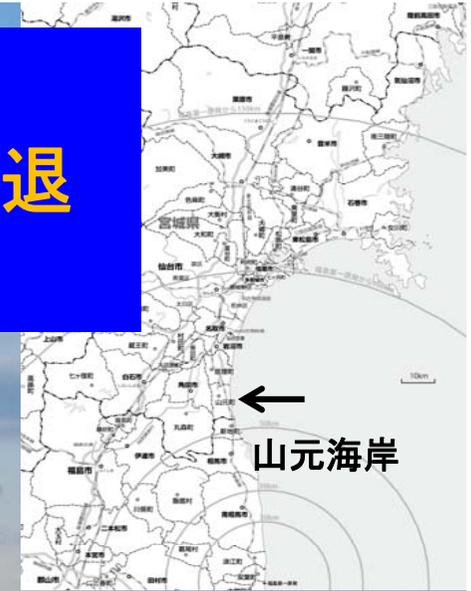
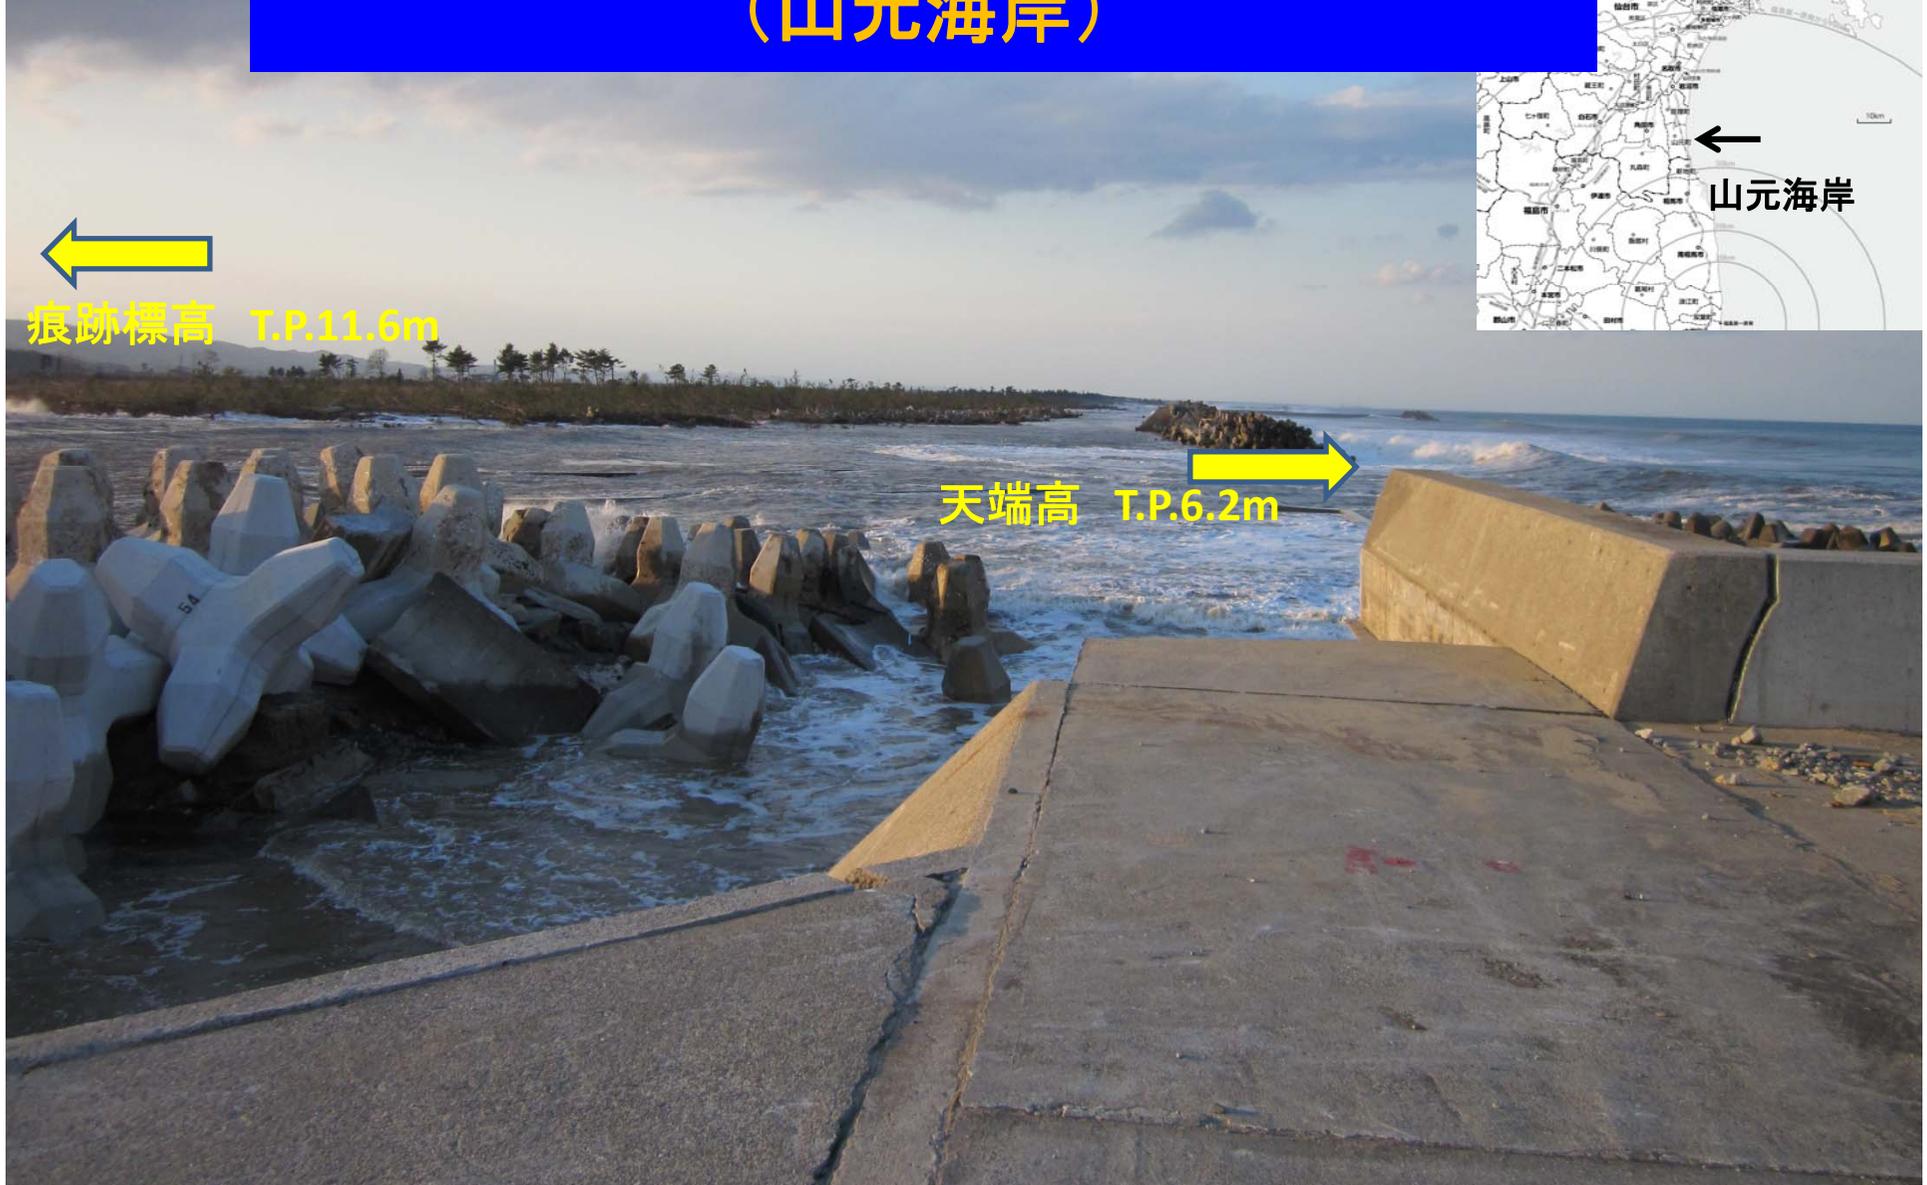
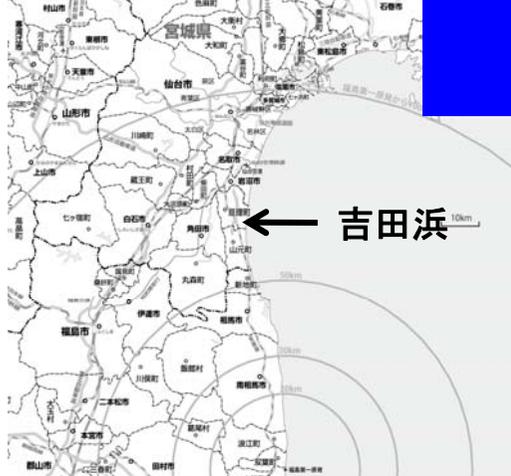
3. 海岸堤防の被災状況 堤防が全壊破堤し海岸線が大きく後退 (山元海岸)

痕跡標高 T.P.11.6m

天端高 T.P.6.2m

- 堤防を大きく越流した状況が堤防の被災と背後の地形変化からも確認
- 数m単位の越流があったが、堤防被災には破堤全壊、裏法・天端の被災で止っている部分破壊、堤防本体は被災なしの3つのケースがあった
- 破堤・全壊した場所では、地面が削られ海岸線が大きく後退
- 裏法・天端被災で止っている区間でも歯抜け破堤が生じている
- 仙台湾南部ではヘリ等による津波映像等から沖合でソリトン分裂も発生していたと思われるが、沖合施設(離岸堤・ヘッドランド等)被災は軽微

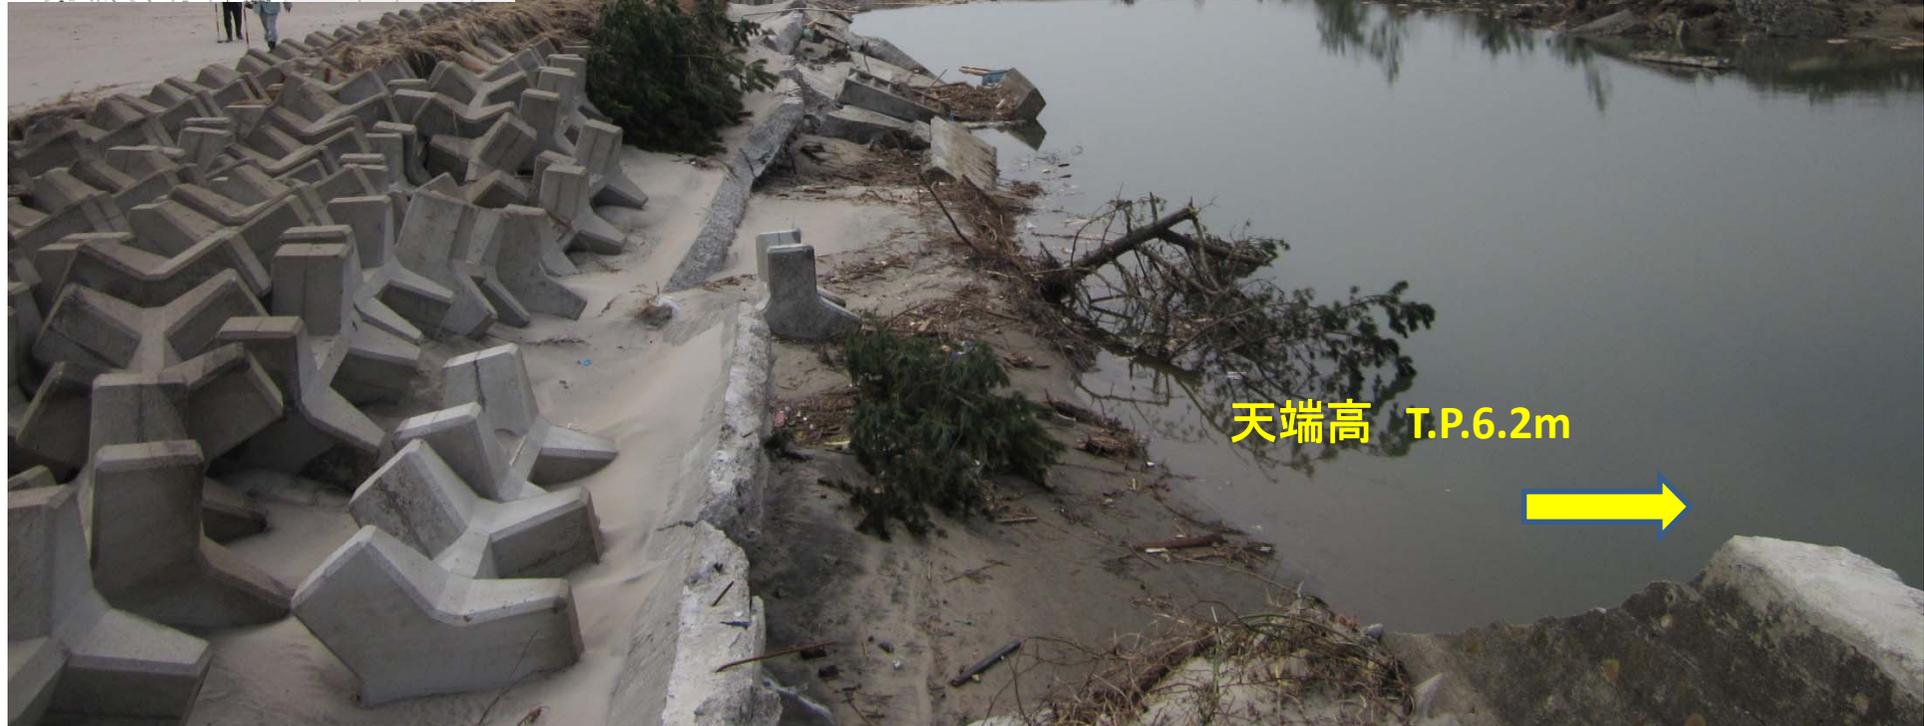
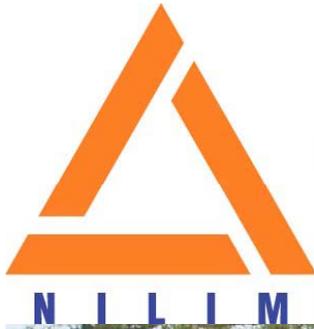
3. 海岸堤防の被災状況

裏法・天端侵食を受け、表法下部が残存 ところどころに歯抜け状の破堤 (吉田浜)

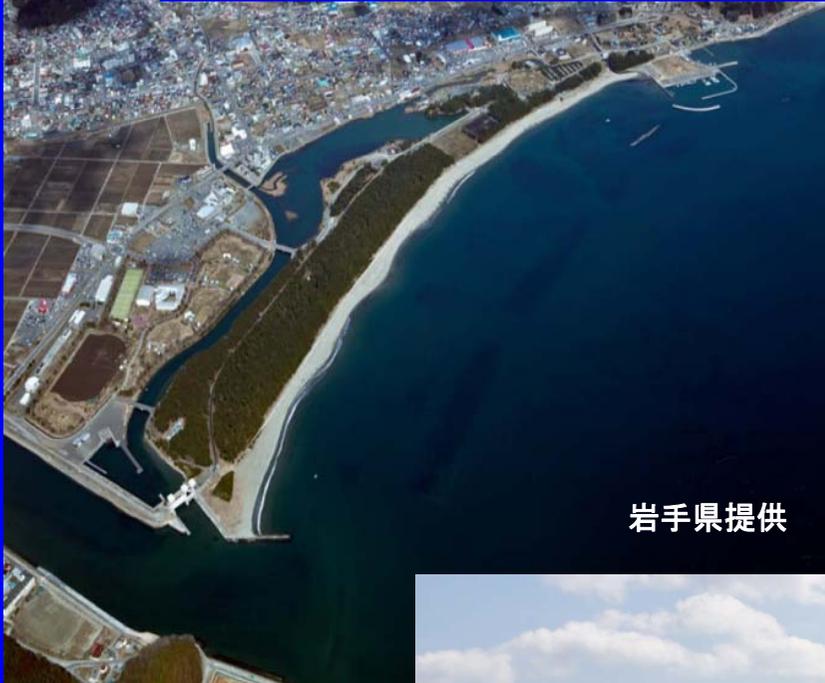
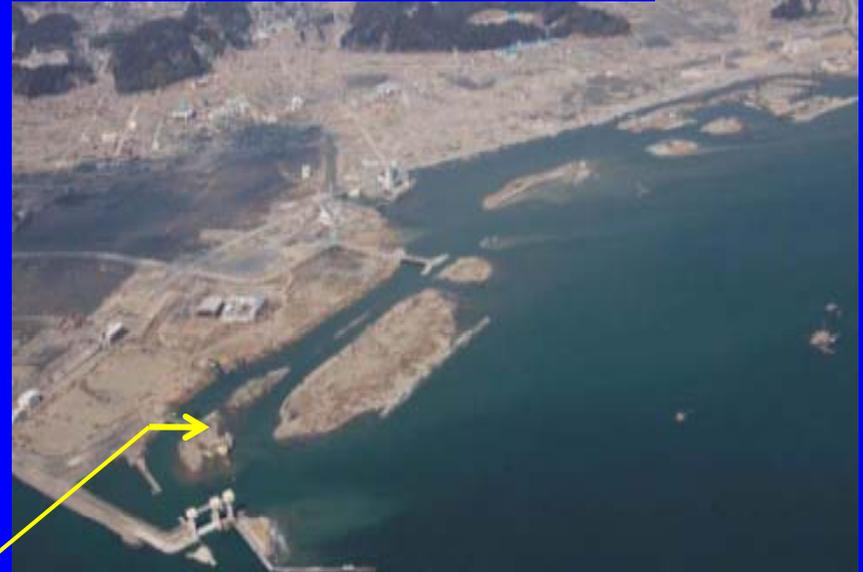
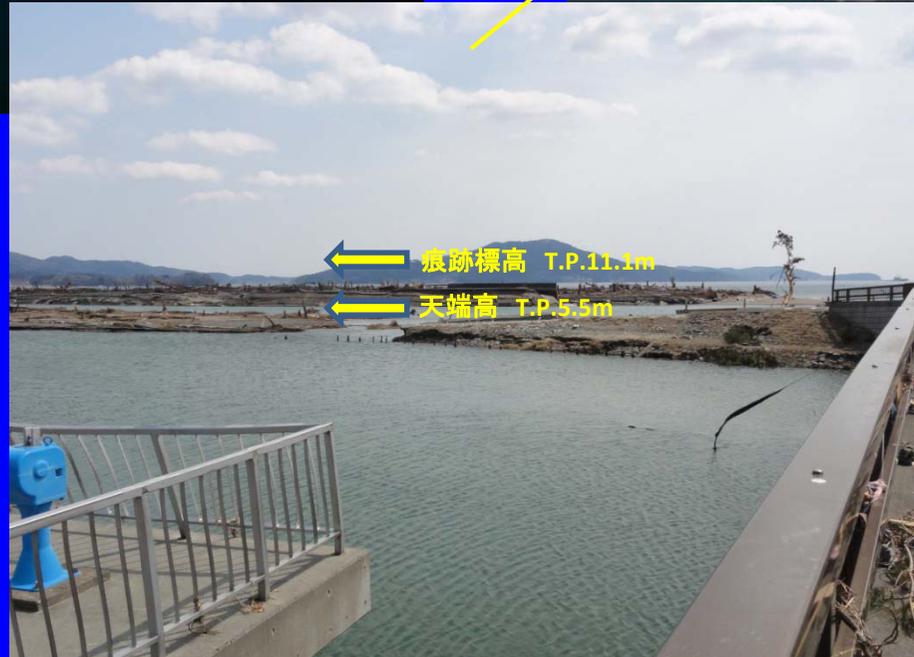
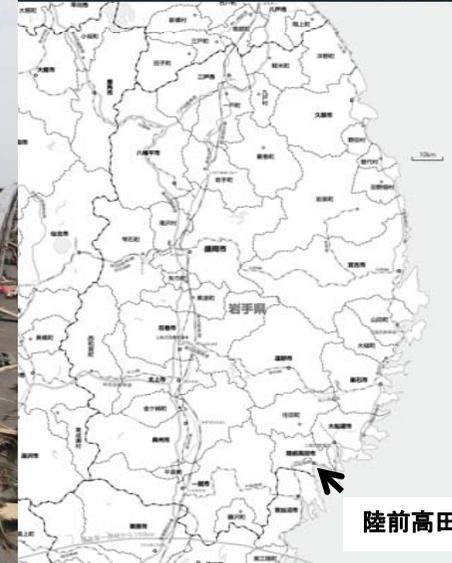
3. 堤防が破堤・全壊し海岸線後退 (三陸 陸前高田海岸)

陸前高田海岸

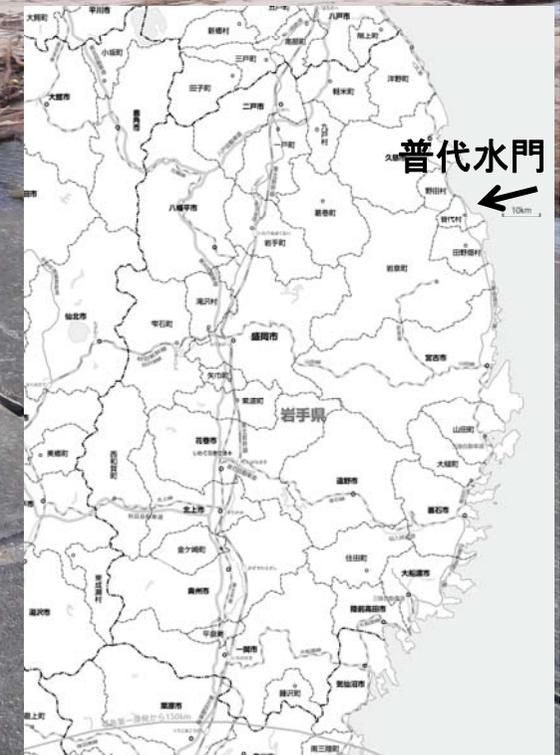
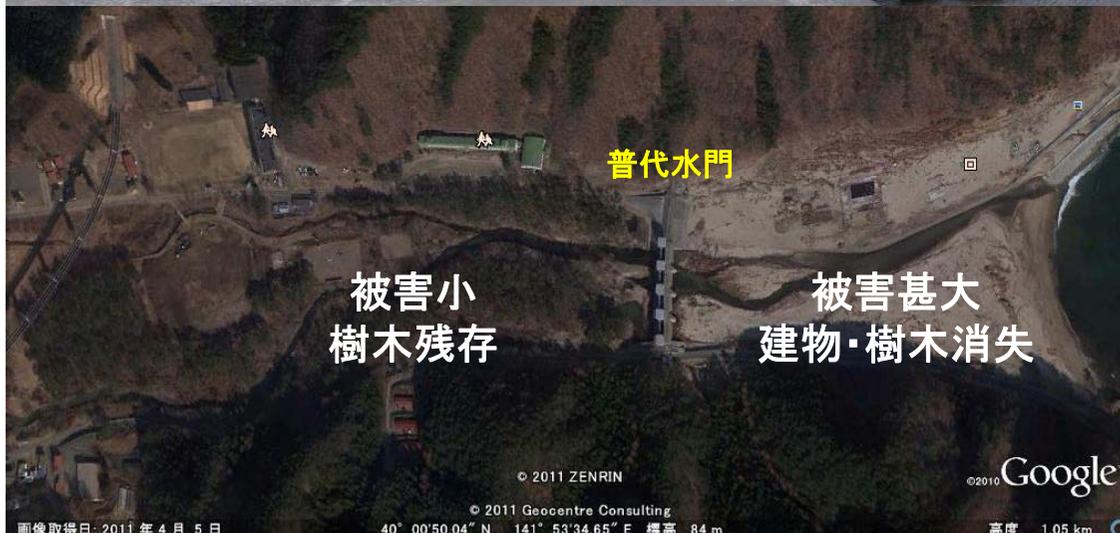
3. 津波は天端高を超えたが背後地被害は軽微 (三陸 普代水門)

痕跡標高 T.P.22.2m

天端高 T.P.15.5m

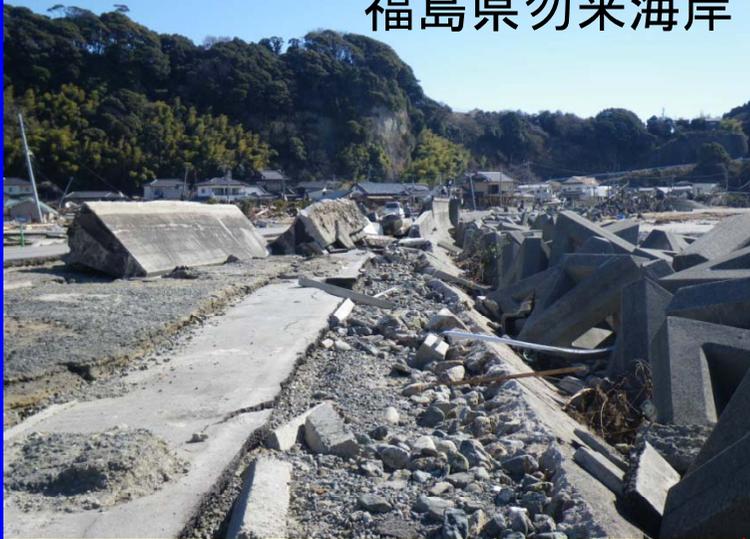
福島県勿来海岸

3. 福島県いわき市以南の堤防被災 波返工の被災

- 破堤・海岸線後退被災は見られない
- 波圧によると思われる波返し工倒壊も発生
- 茨城・千葉では被災状況に地震による影響も見られる

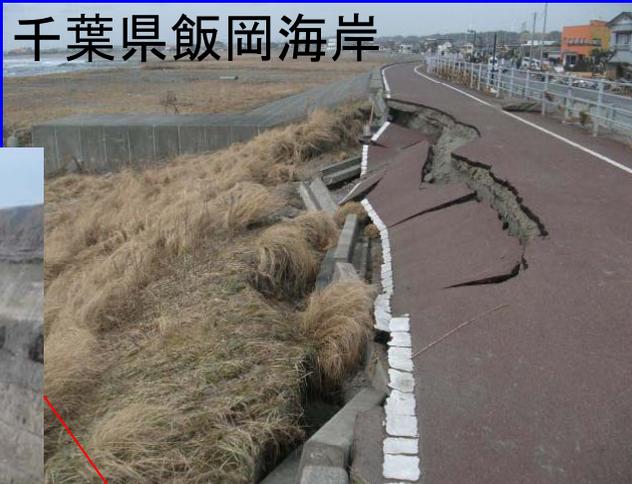
千葉県飯岡海岸

3. 堤防被災状況 茨城、千葉は地震被害も見られる
