2012/03/13 国総研・土研 東日本大震災 報告会 ~ 震災から一年を経て、見えてきたこと ~

河川堤防液状化対策の効果検証と課題

独立行政法人土木研究所 地質・地盤研究グループ 佐々木哲也

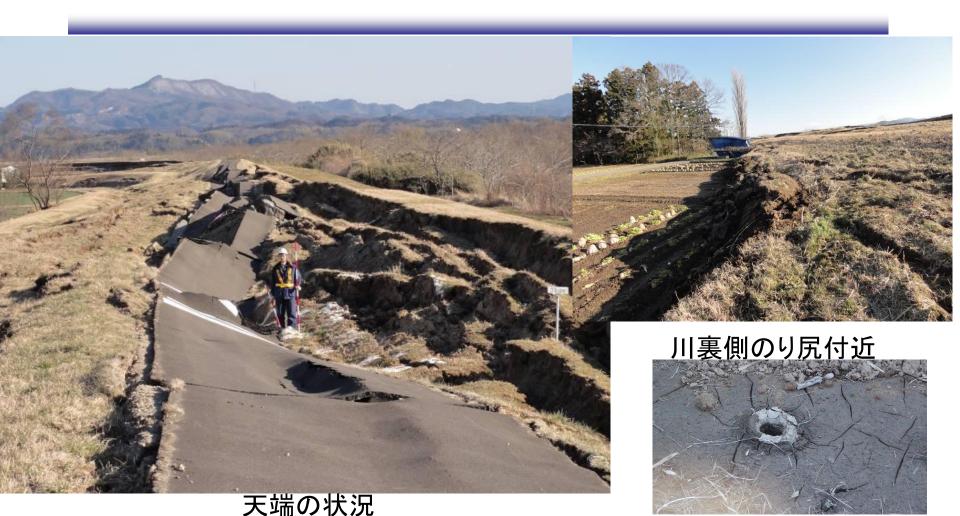
被害事例 一阿武隈川•枝野一

• 約800mにわたって天端が陥没. 沈下量は最大で2m程度.

• 川裏側の耕作地を崩壊した堤体土が覆う

• 堤体の亀裂内,川裏側崩土先端に噴砂痕

堤体の亀裂内 の噴砂

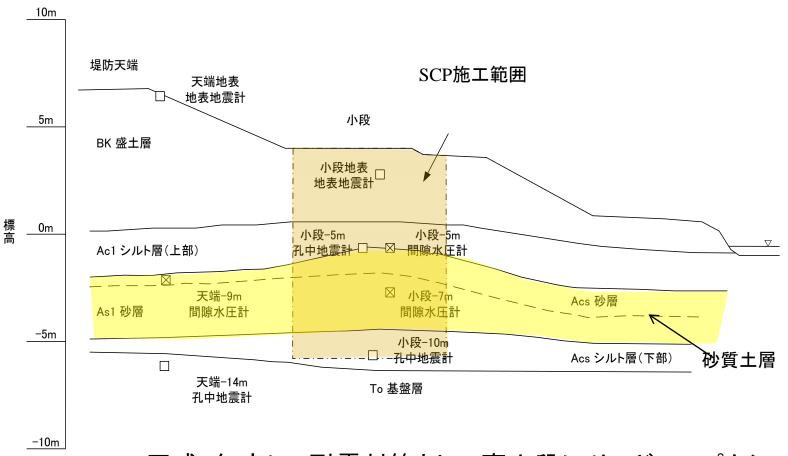
事例① 鳴瀬川右岸0.0k付近 (サンドコンパクションパイル)

- 平成8年度に、耐震対策として裏小段にサンドコンパクションパイル (改良幅5.8m, 改良率10.29%)を打設.
- →目立った変状は認められていない

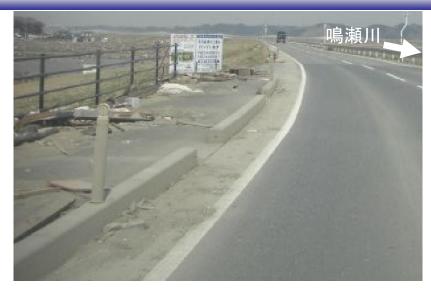
天端の状況

津波による堤内地の浸水、堤内 地盤の侵食は見られたものの、 地震動による堤防の沈下・変形 の痕跡は見られず。

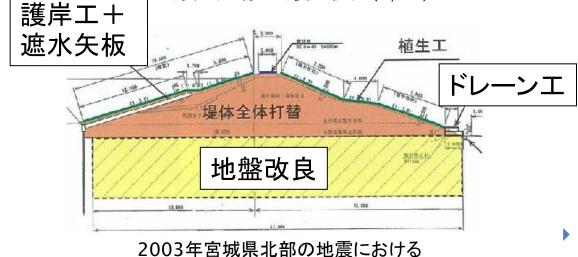
本復旧断面図

2003年7月宮城県北部の地震により被災し、本復旧時に 堤体改良、基礎地盤の浅層 改良が施された個所.

今回の地震による変状は特 に認められない. 15

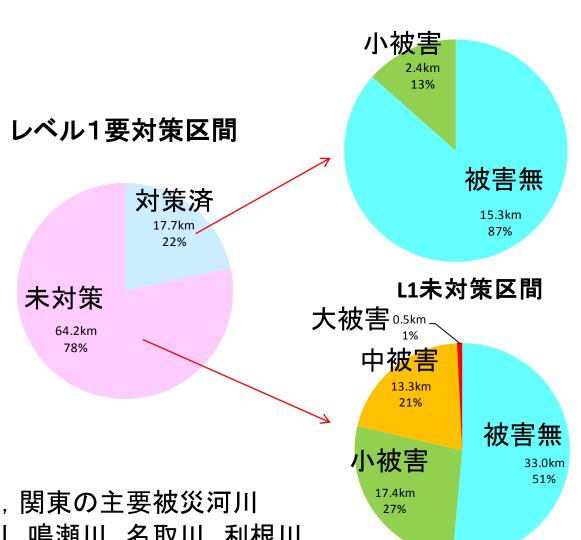
L1対策区間

被災規模

大:HWLに達す

る変状

中:HWLに達し

ない変状

小: 小規模の亀

裂等

対象:東北,関東の主要被災河川 (北上川、鳴瀬川、名取川,利根川 下流、江戸川、那珂川、小貝川、 霞ヶ浦)

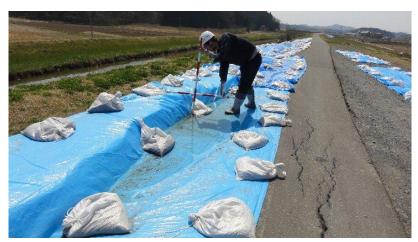
天端の縦断亀裂および段差

- 2003年7月宮城県北部の地震 で被災
- 本復旧に併せて浸透対策を実施
- 天端に縦断亀裂および段差等の 軽微な被害
- ドレーンを設置した裏のりには変 状なし.

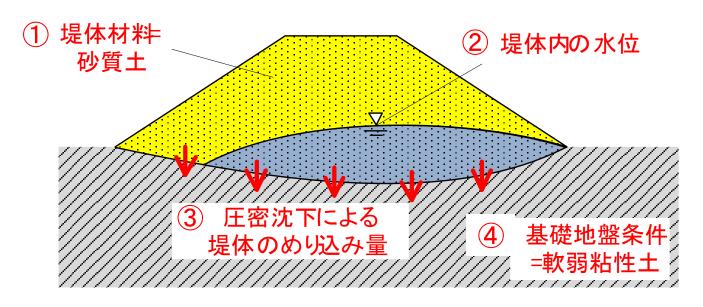
堤体の液状化による被害の主な要因

- ①堤体材料 液状化しやすい砂質土
- ③圧密沈下等による堤体のめり込み量 基礎地盤への沈下により堤体内の飽 和領域が増加
- ②堤体内水位 雨水や河川水の浸透等に より堤体内に高い水位
- ④基礎地盤条件=軟弱粘性土 堤体との透水性の違いによる堤体内 の雨水等の滞留 圧密沈下が大きくなりやすい

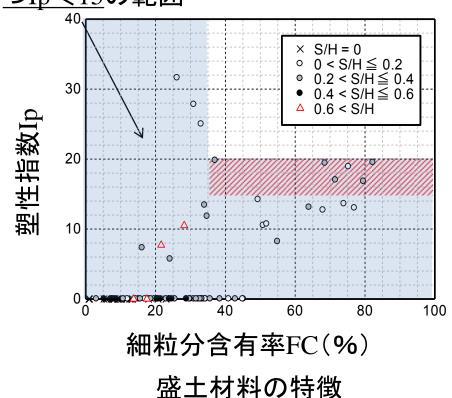
液状化判定の対象 となる<u>FC < 35%</u> あるいは<u>FC>35%か</u> つIp < 15の範囲

飽和層厚≥1.0mかつ飽和層厚比≥0.2

(E) H_{sat} /H ≧0.2 で沈下増 ドペソリミュー で沈下増 から 0.1 0.2 0.3 0.4 0.5 0.6 0.7 0.8 0.9 1 飽和層厚H_{sat} /堤防高さH

堤体内の飽和層厚(H_{sat}) ²

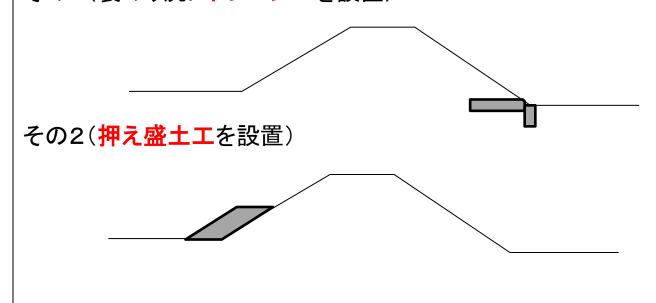
その1(裏のり尻にドレーン工を設置)

地下水位低下工法(裏のり尻にドレーン工を設置)

堤体内水位を低下させ堤体内の液状化範囲を減じる。

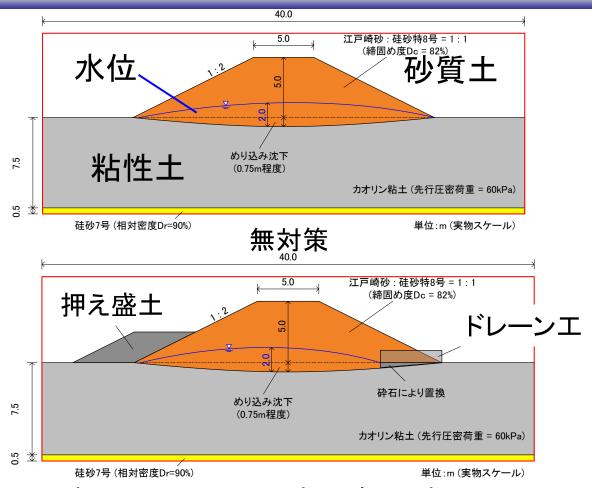
動的遠心力模型実験による堤体液状化の再現対策効果の検証

ドレーンエ (砕石、H1.0×B5.0)、押え盛土(砕石、H2.5×B5.0)

- 遠心加速度:50G
- 圧密させた軟弱粘性土地盤上に堤防模型(Dc=82%)を設置.
- 入力地震動: レベル2タイプI地震動

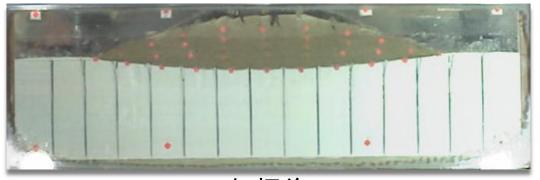
加振前

堤体液状化の再現

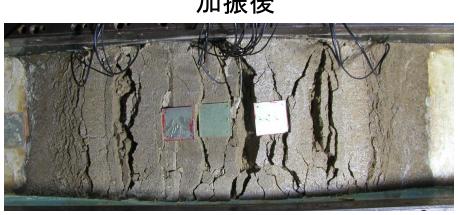
加振後

天端の沈下量 = 1.36m

- 堤体下部の飽和域 が変形
- 天端にクラック多数.

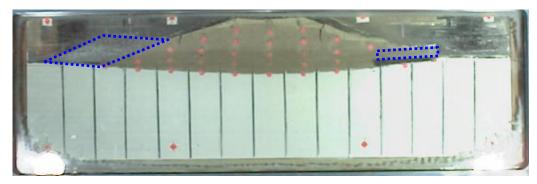
加振後

天端の沈下量= 0.50m

- 押え盛土 (左側), ドレーンエ (右側)がのり尻付近の変形を抑制
- 天端のクラックの発生を抑制
