# 下水道管路施設における 耐震化技術の有効性

国土技術政策総合研究所下水道研究部下水道研究室

# 砕石工法の効果

# 砕石工法の被害原因

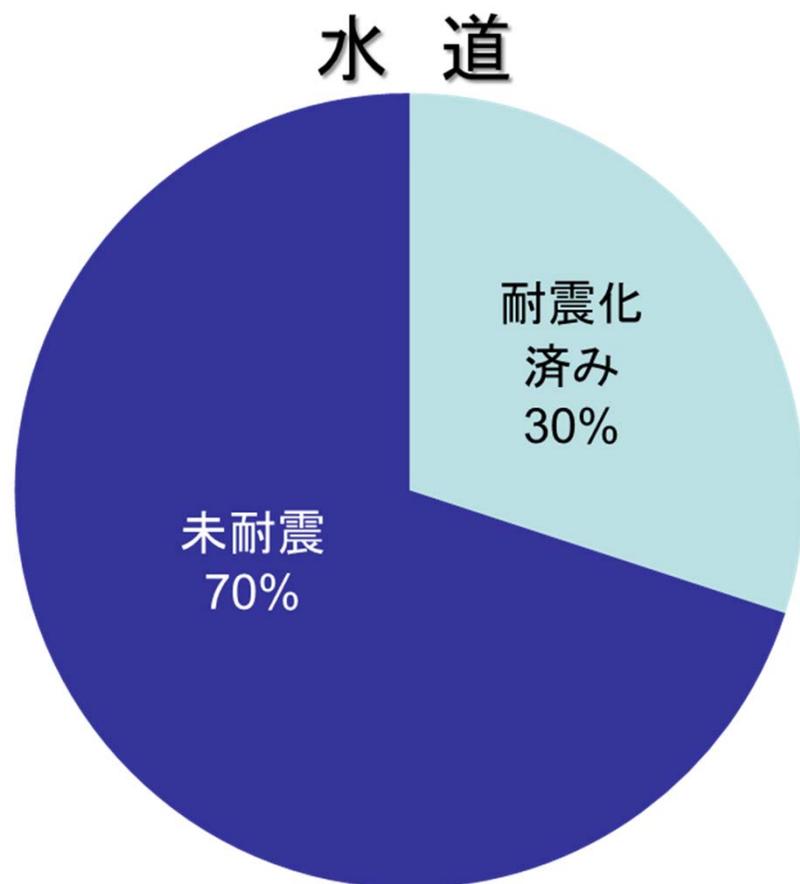
# 下水道管路施設の耐震化率 (H22年度末)

※基幹的な管路

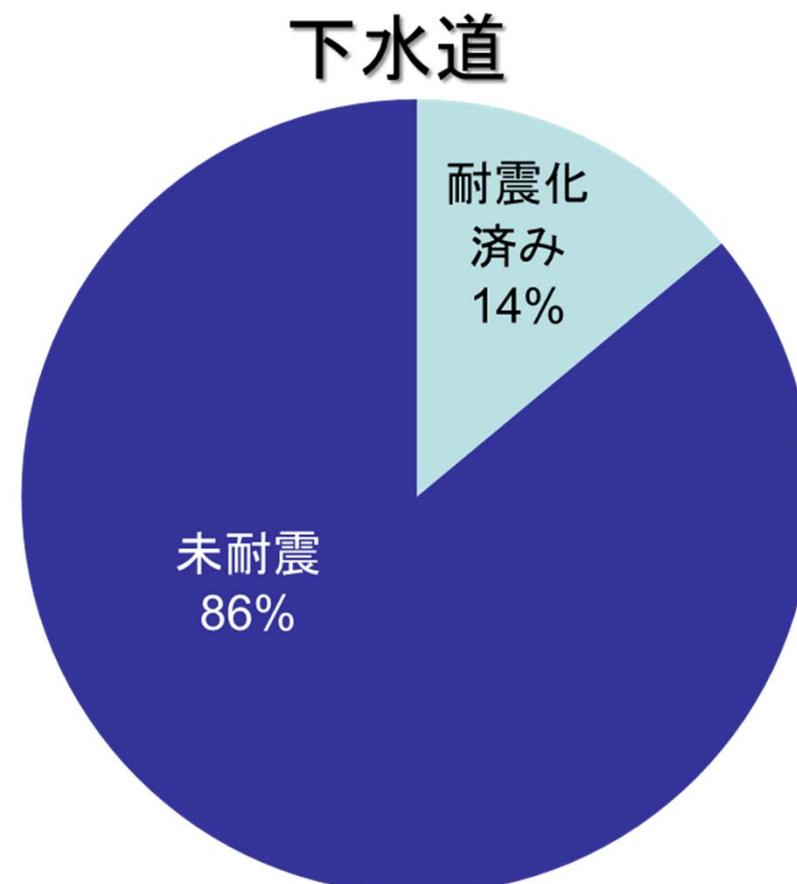
※平成9年指針策定以前に  
工事発注された重要な幹線

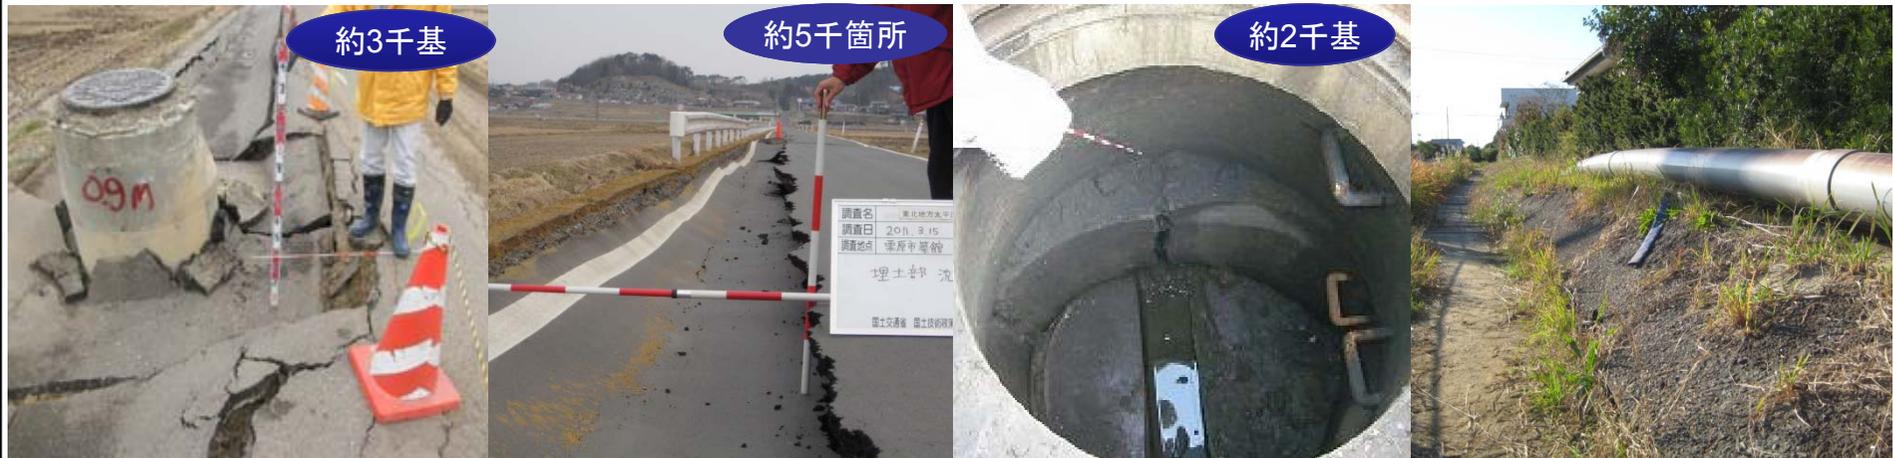
# 東日本大震災における下水道管路施設の被害

管きよの被害 : 600km以上 (二次調査ベース)

マンホールの被害 : 15,000基以上 (アンケートベース)

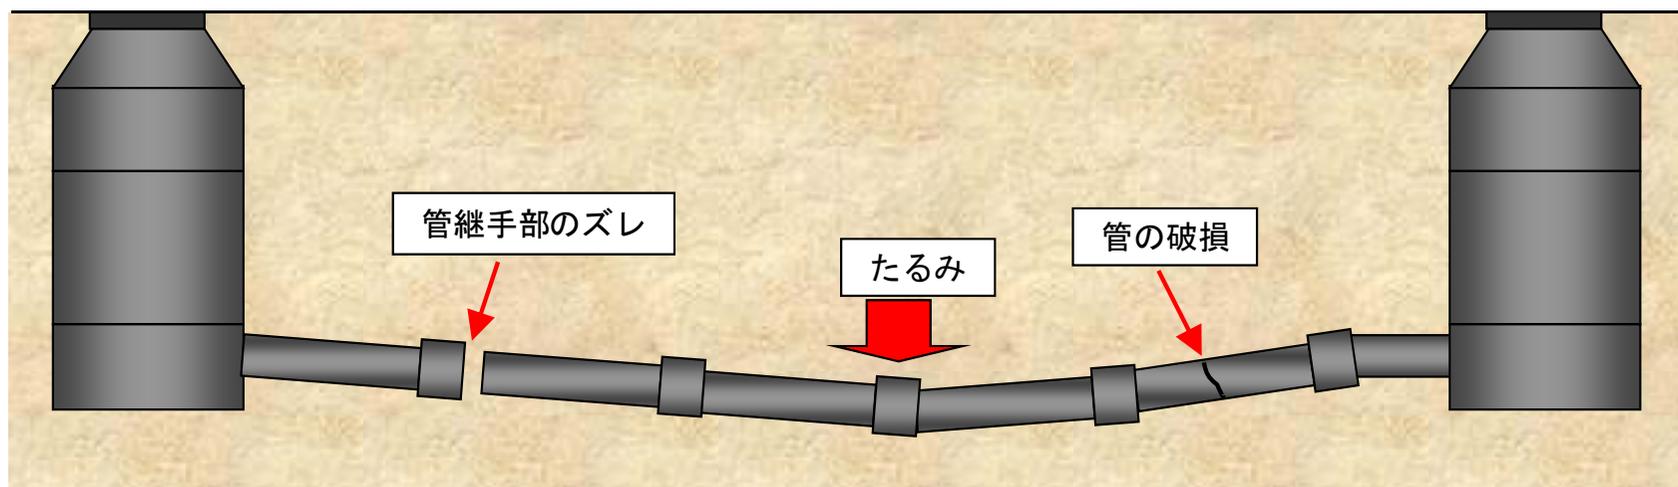
- 本管の被害

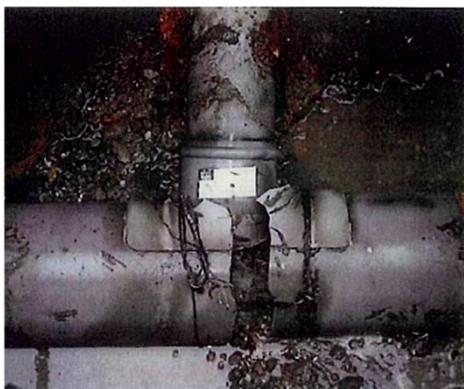
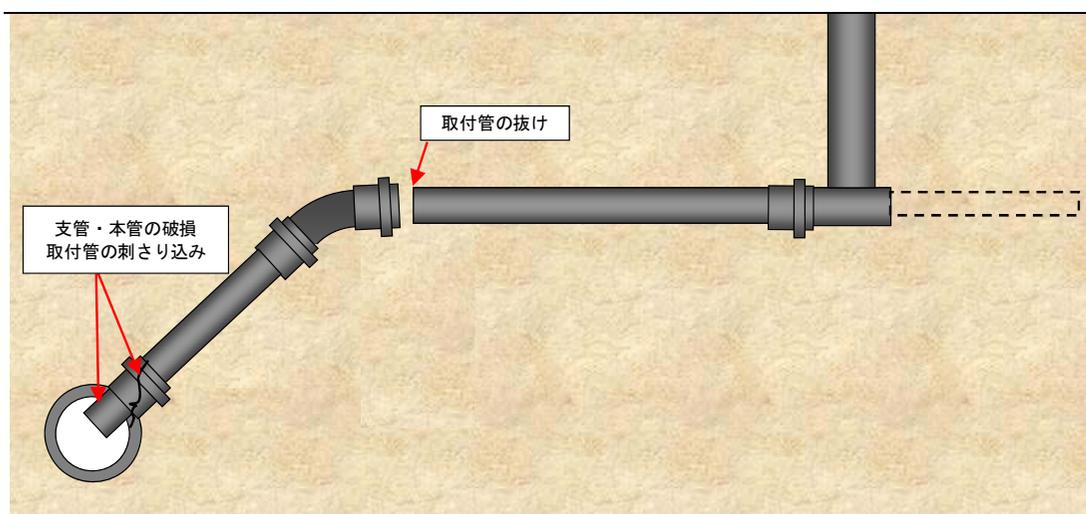
- 取付け管の被害

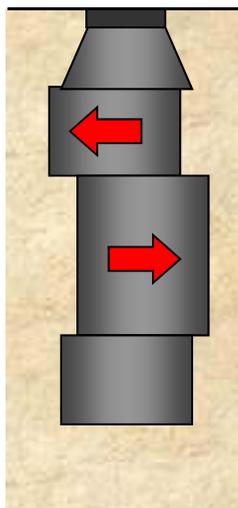
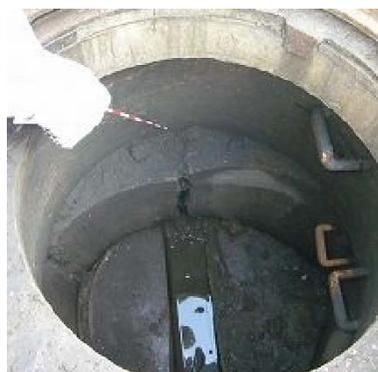
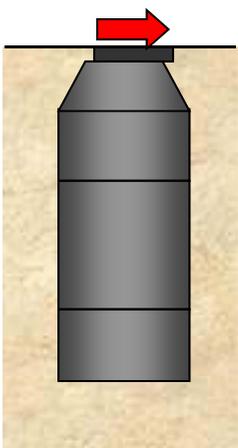
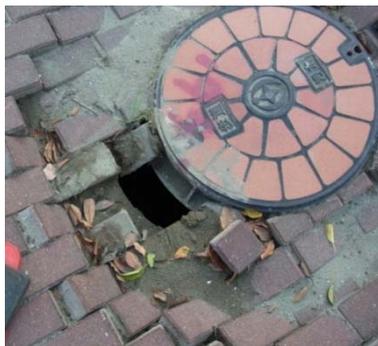
## ● 躯体ズレ

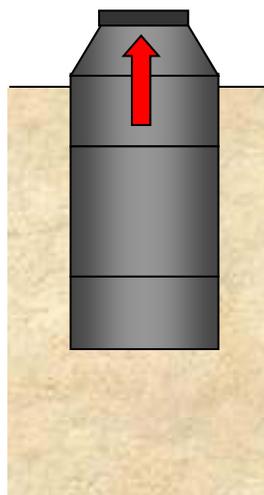
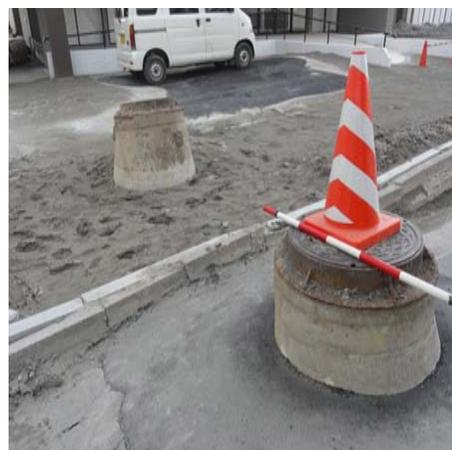
## ● 突出

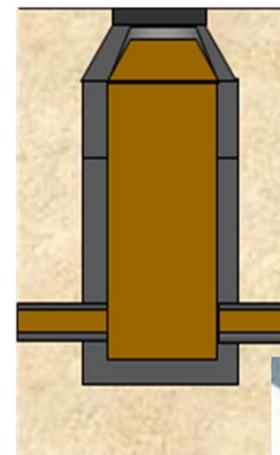
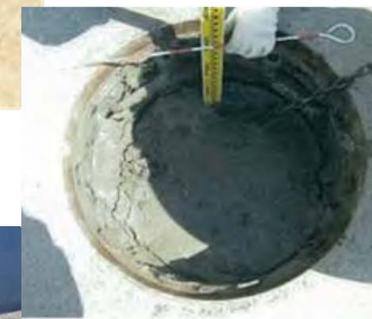
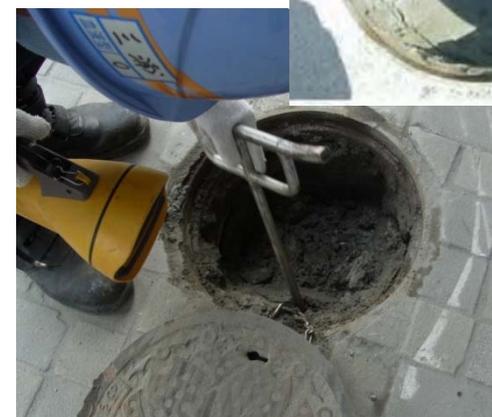
## ● 土砂の堆積

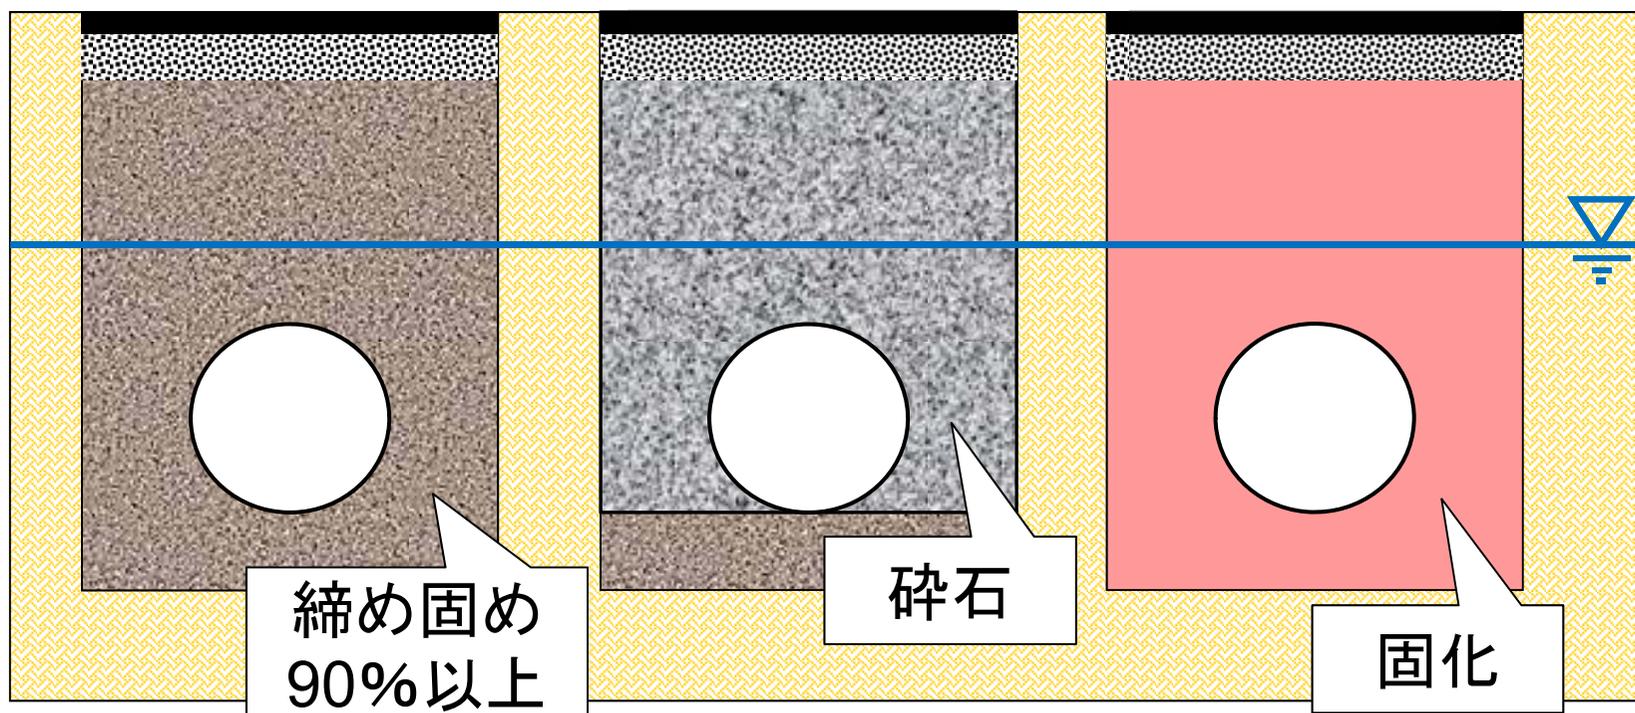
# 耐震化に配慮した埋め戻し3工法

実績有り

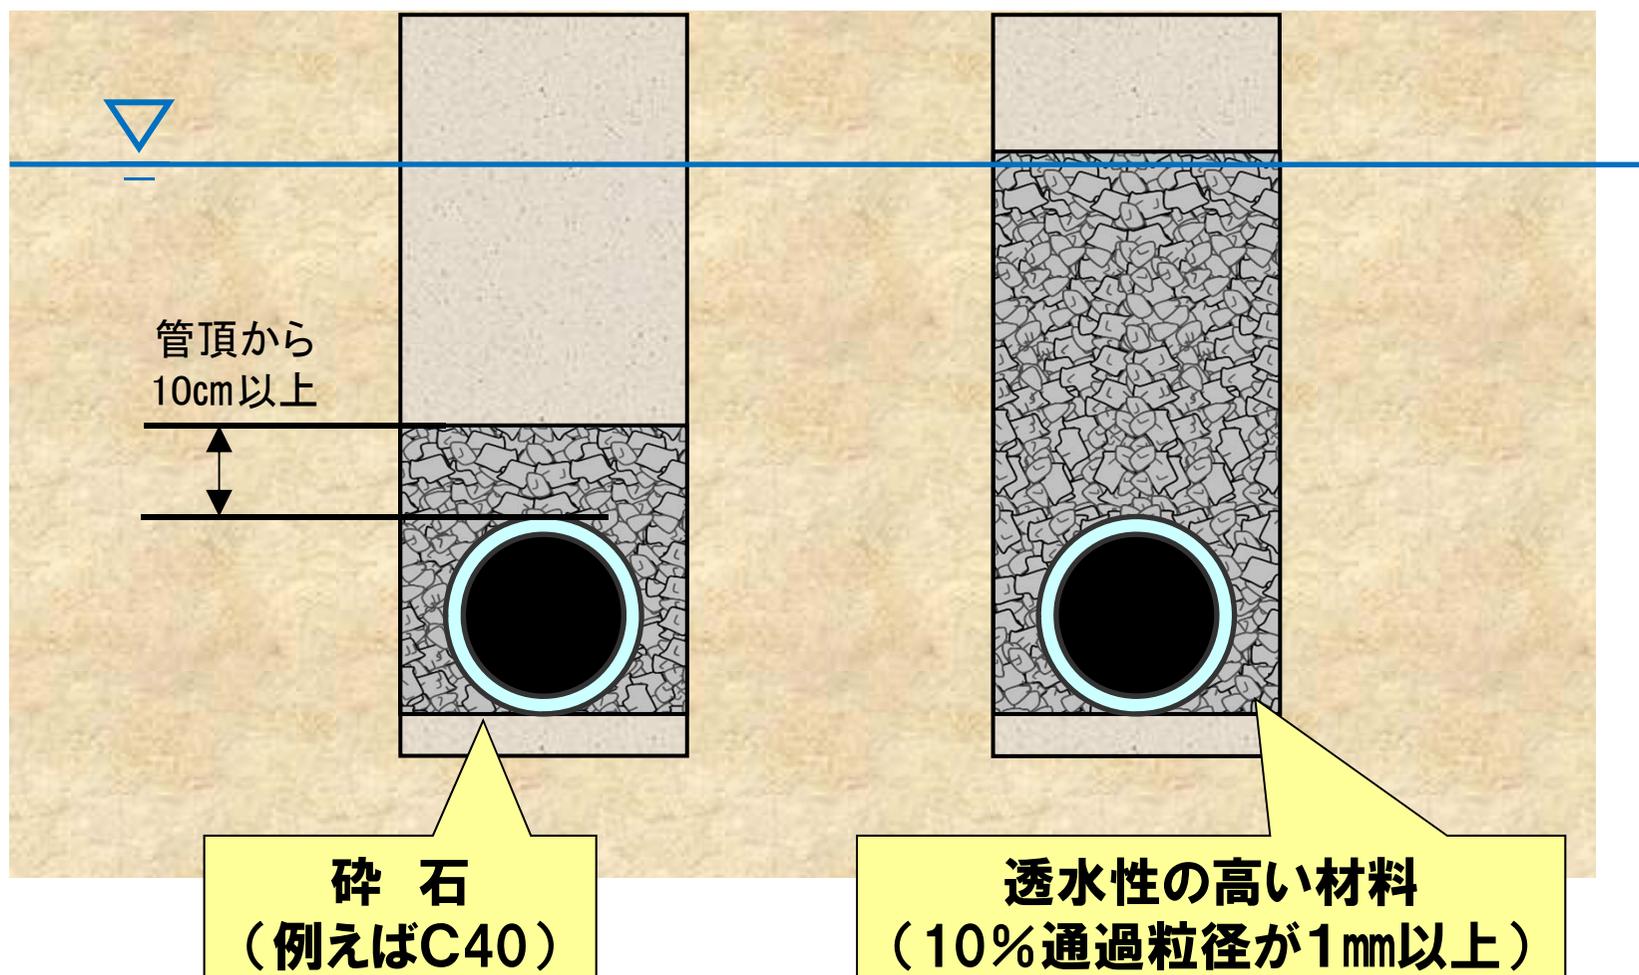
# 砕石による埋め戻し

日本下水道協会規格  
JSWAS K-13

液状化対策工法

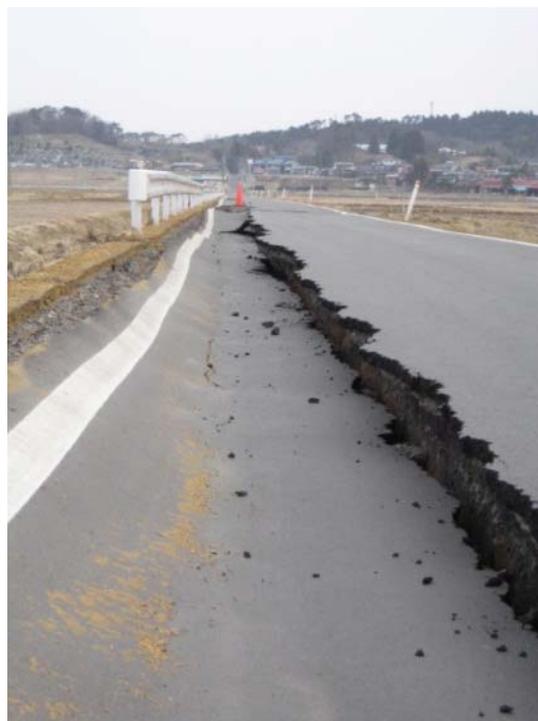
標準施工(未対策)  
⇒被害大

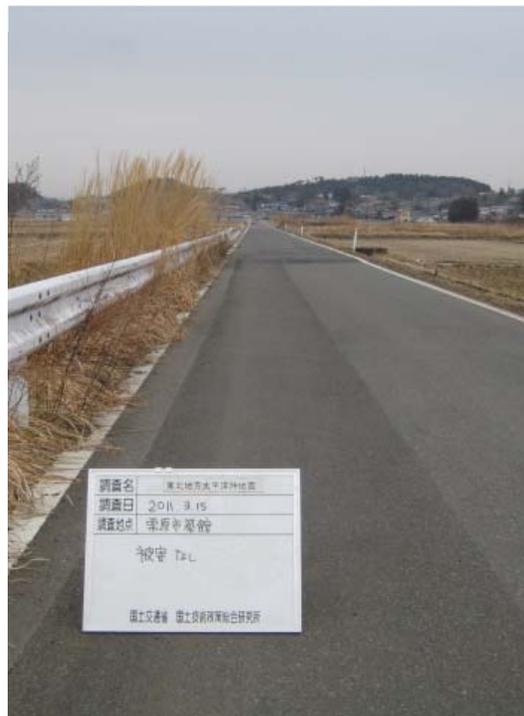
液状化対策施工  
⇒被害なし

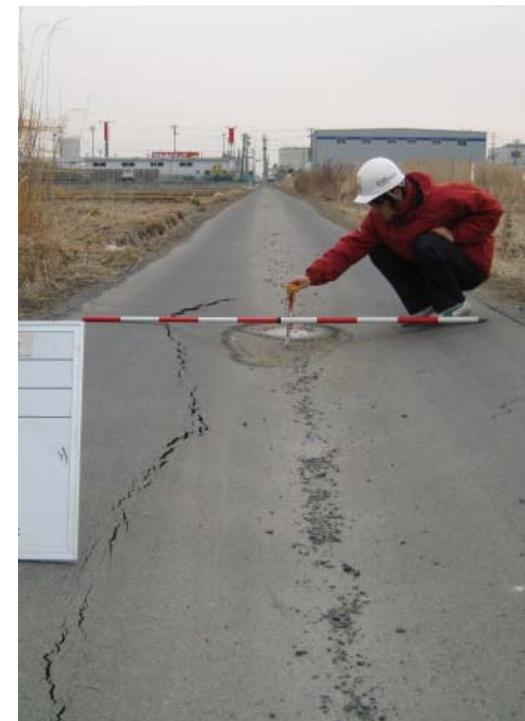
液状化対策施工  
⇒被害小

流下阻害、車両通行に影響なし  
(許容範囲内)

- ✓ 砕石粒度が推奨 $D_{10} \geq 1\text{mm}$ に対し、 $D_{10} \geq 0.6\text{mm}$ であり、過剰間隙水圧の消散効果が低下したと推察。
- ✓ 軟弱地盤地帯にあるため砕石の沈下が生じた可能性。
- ✓ 矢板引き抜きに伴い地山と埋戻し部に空隙が生じ、埋め戻し部の締め固めが緩んだ可能性。

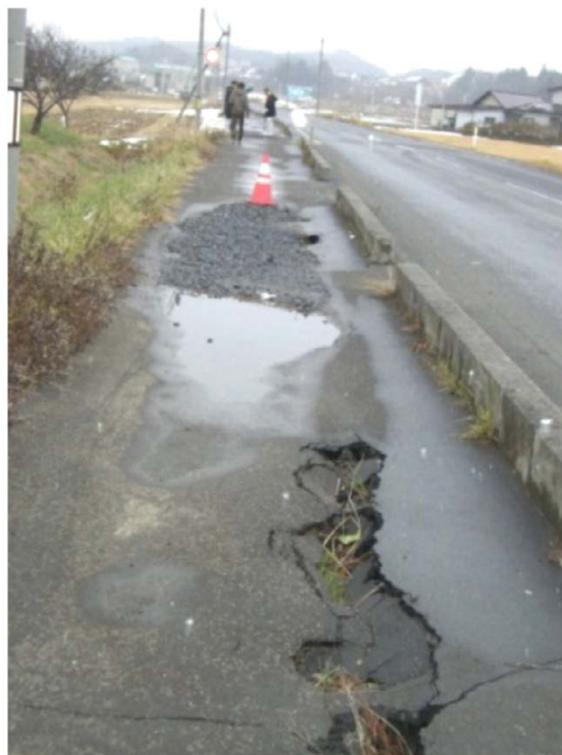
標準施工(未対策)  
⇒被害大

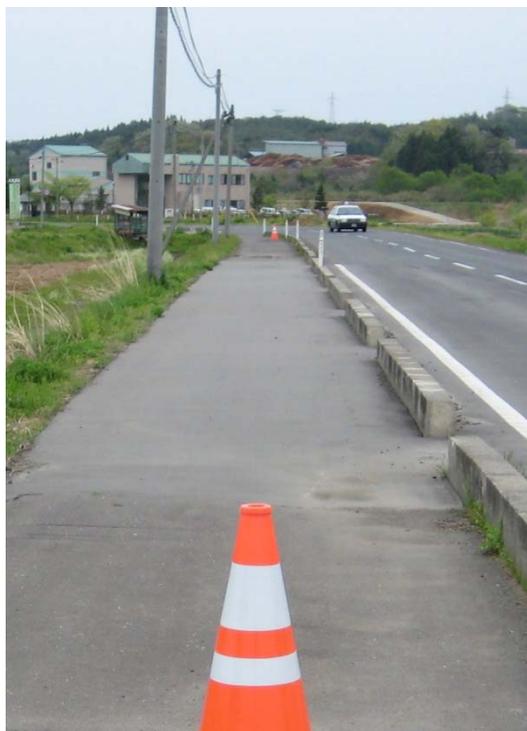
液状化対策施工  
⇒被害なし

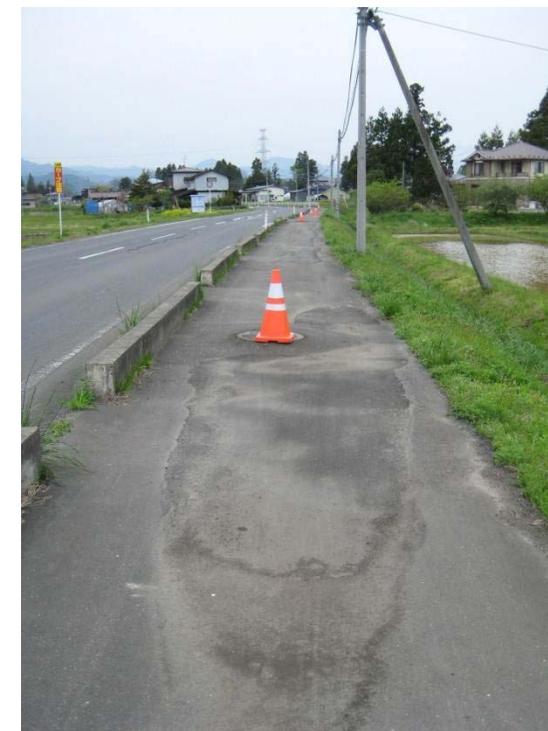
液状化対策施工  
⇒被害小

流下阻害、車両通行に影響なし  
(許容範囲内)

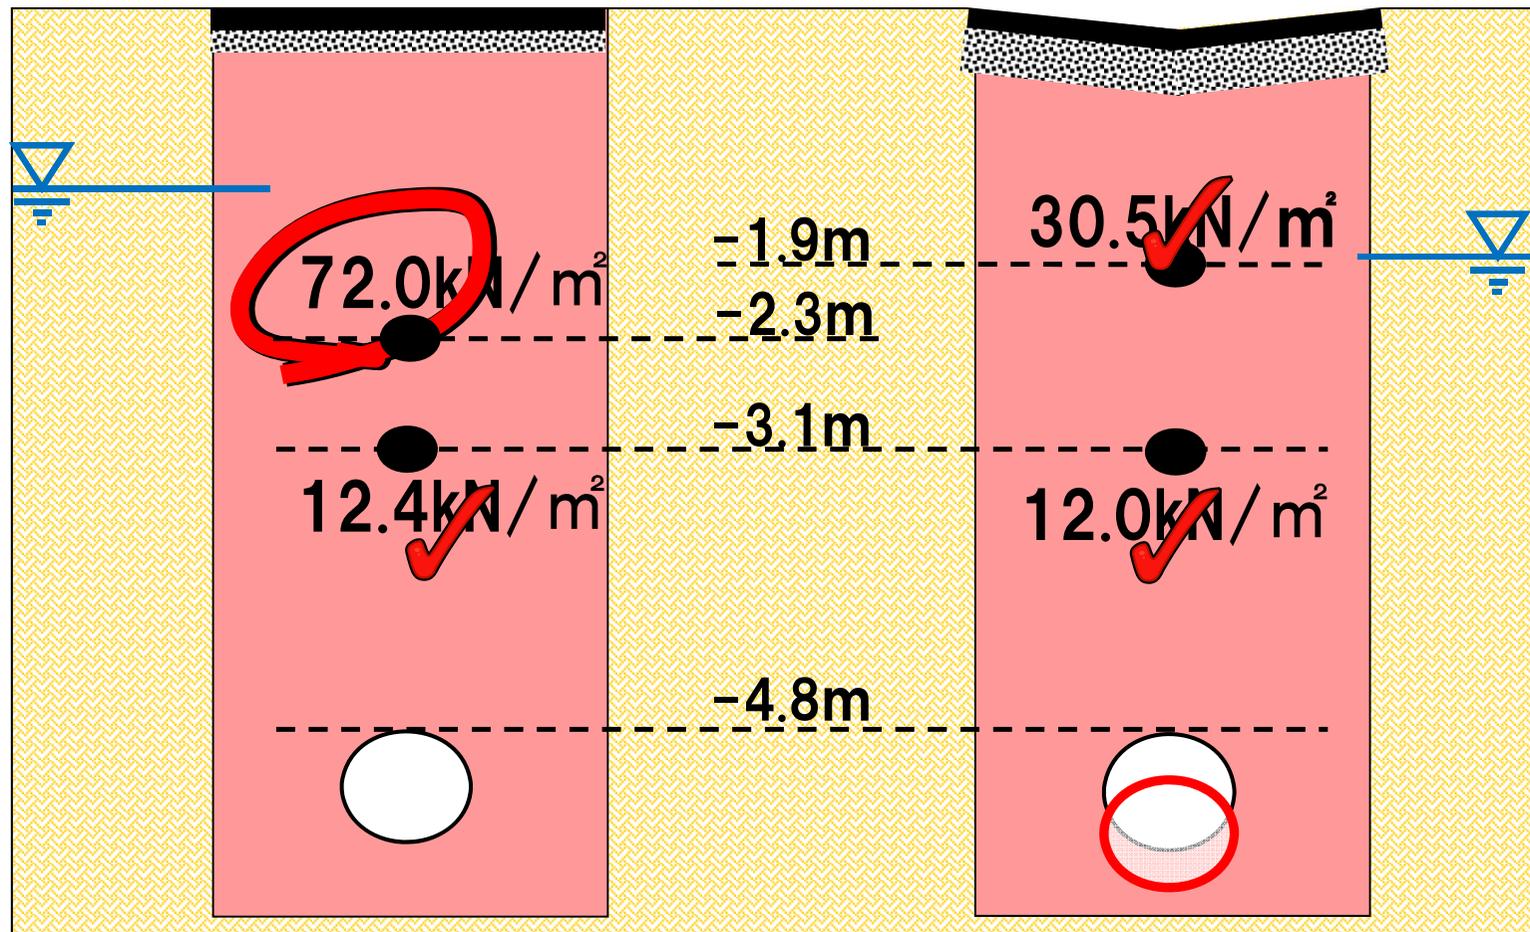
(一軸圧縮強度試験結果)

被害なし

被害小

目標固化強度 (50~100kN/m<sup>2</sup>)

- 目標固化強度 ( $50 \sim 100 \text{ kN/m}^2$ ) を一部満足していない。
  - 深い位置ほど、強度が発現していない(締め固め不足)。
  - 酸化カルシウム分析による推定セメント量は、配合試験時の添加量 ( $50 \text{ kg/m}^3$ ) の70%以上を確認。
- ⇒セメント量は適正であったが、強度が発現しなかった。

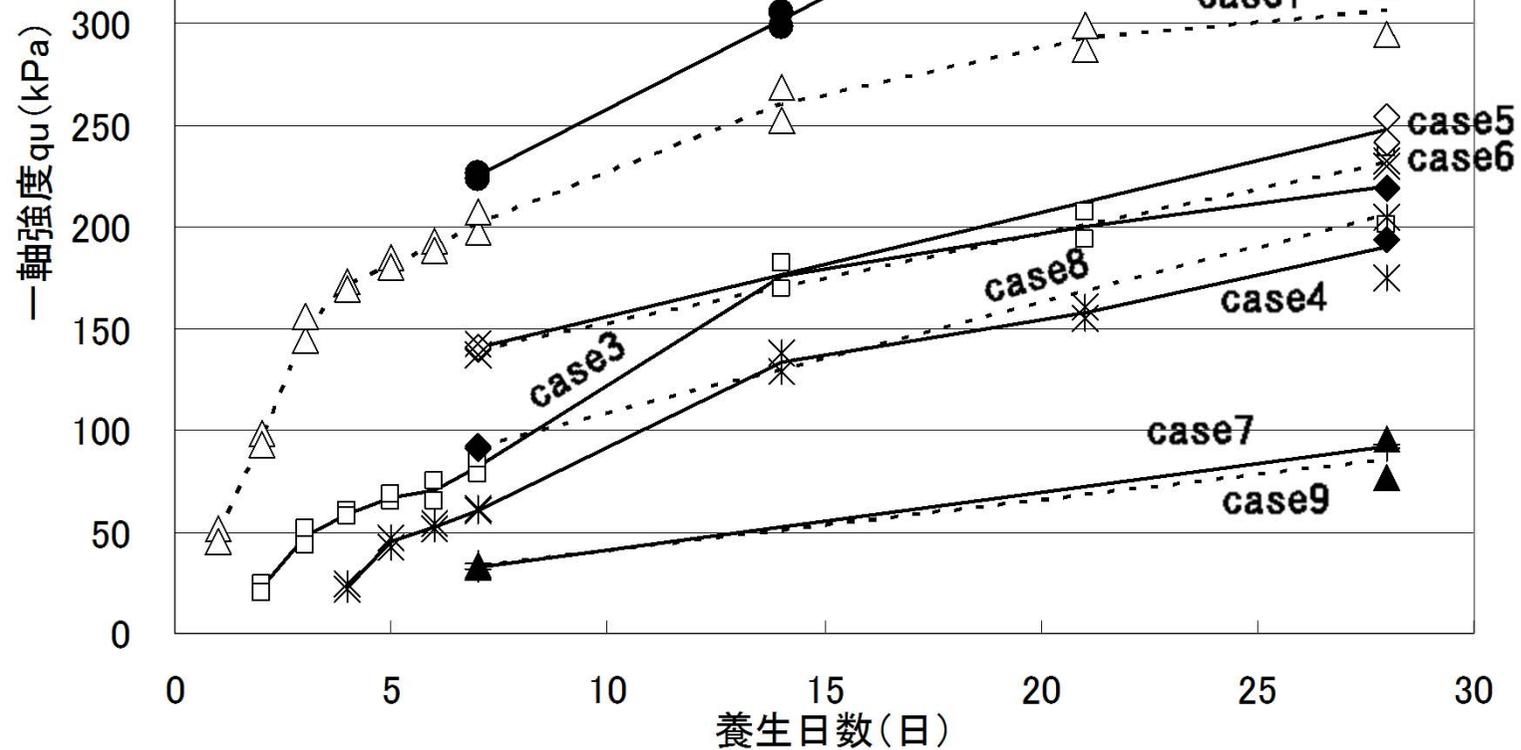
- ✓ セメント系改良土の発現強度は、「仮置き期間」、「締固め度」、「養生方法」に大きくの左右される。
- ✓ 同じセメント配合量であっても、埋め戻し環境の違いにより発現強度の違いは最大5倍程度ある。
- ✓ 配合強度は、仮置き期間が長いほど小さく、締固め度が低いほど小さい。
- ✓ 配合強度は、配合から3日目までに急激に強度が増加する。

ケース	試験条件			凡例
	養生方法	仮置き日数	締固め度	
case1	全水浸養生	無し	90%	---△---
case2	空气中3日+水浸4日	無し	90%	—●—
case3	全水浸養生	1日	90%	—□—
case4	全水浸養生	3日	90%	---*---
case5	全水浸養生	無し	80%	---◇---
case6	空气中3日+水浸4日	無し	80%	—×—
case7	全水浸養生	1日	80%	---≡---
case8	空气中3日+水浸4日	1日	90%	—◆—
case9	空气中3日+水浸4日	1日	80%	---▲---

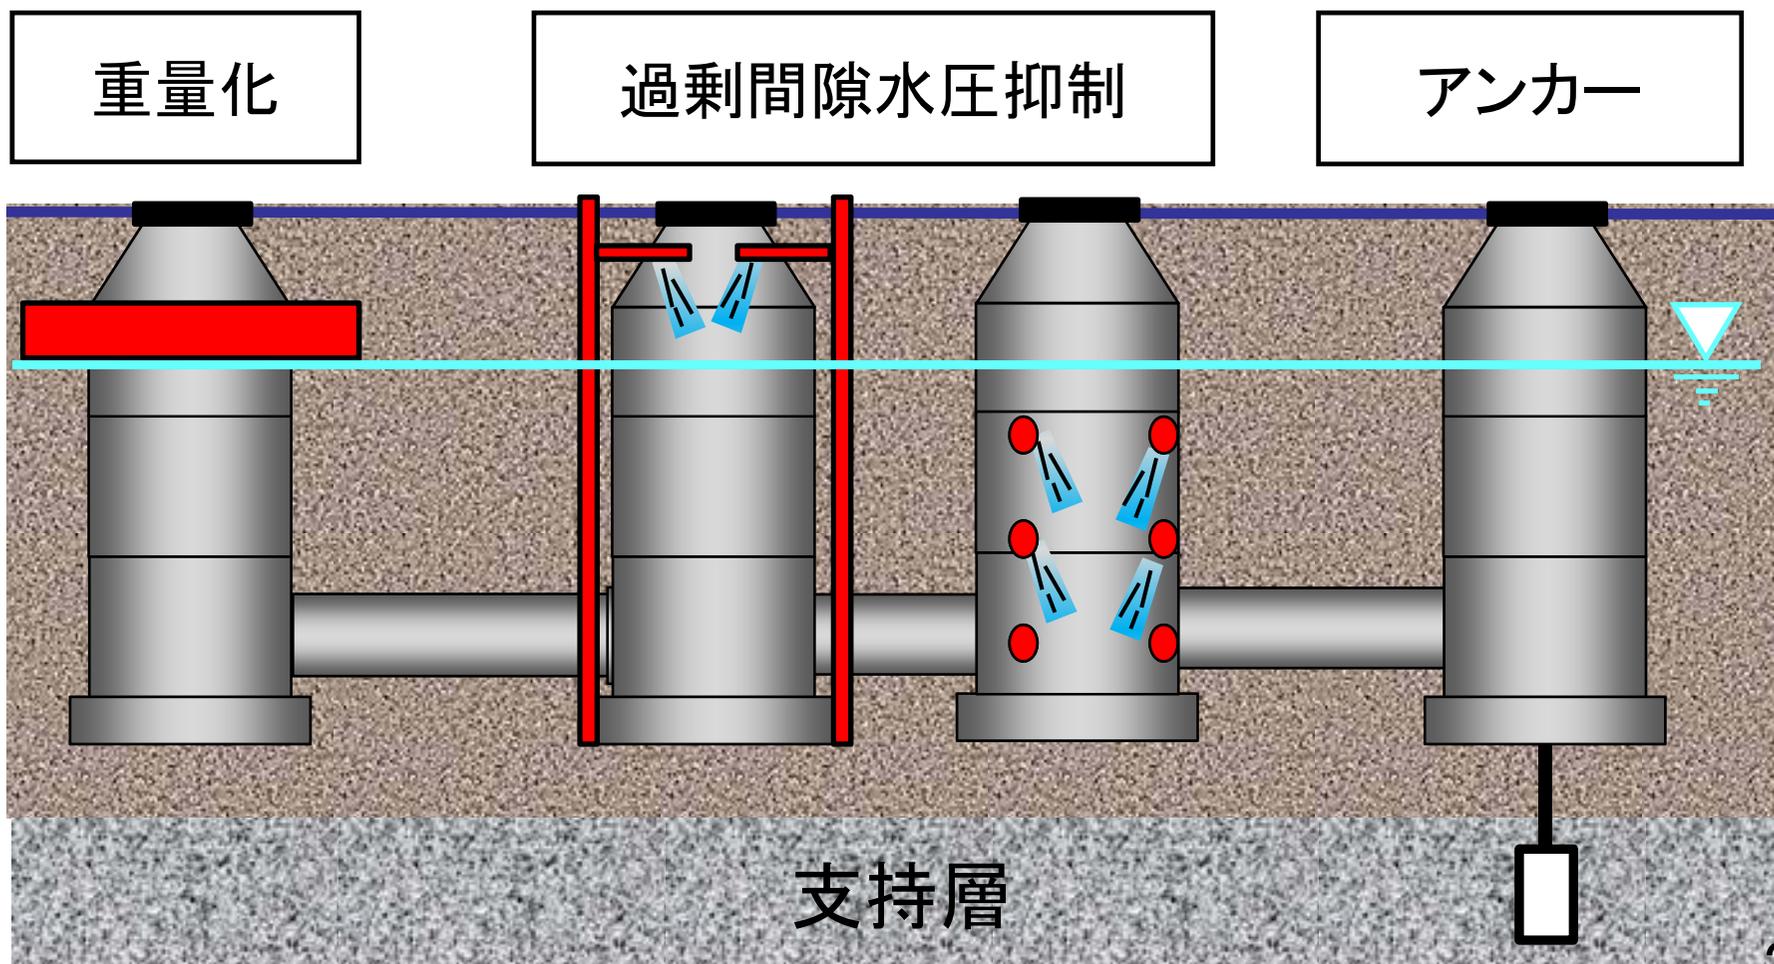
# 既設マンホールにおける耐震化工法

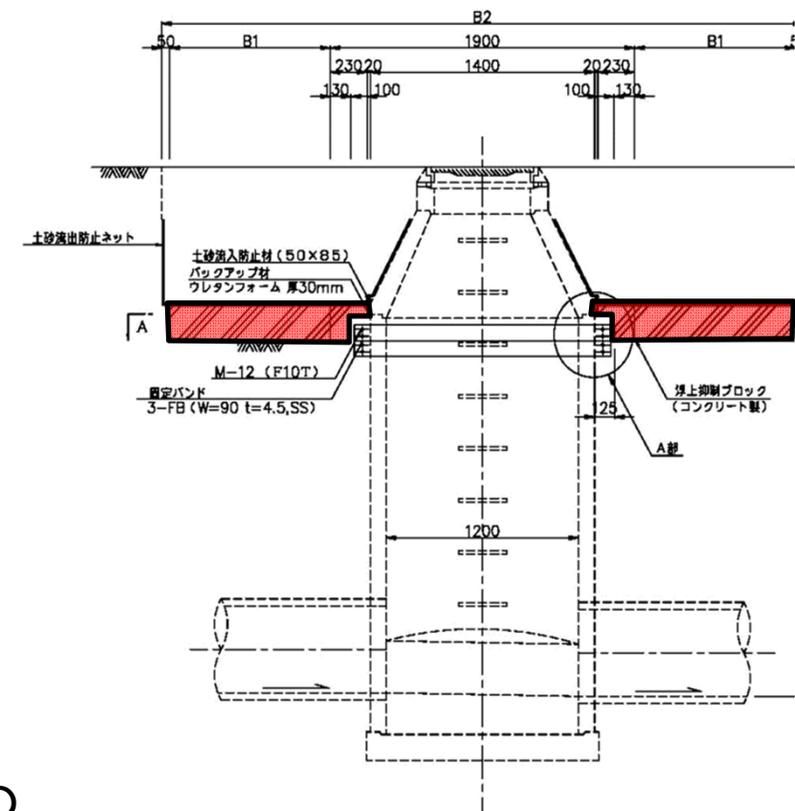
- ・耐震化済みマンホールのうち、
  - ①本震の震度が6強以上
  - ②調査対象マンホール周辺で液状化被害有り
  - ③調査対象マンホールに近接または同一路線上に未対策マンホール有り
 の条件を満たす場所を4地区選定して現地調査。

- ・調査内容は以下の通り。
  - ①マンホールの周辺地盤変位を含めた隆起測定
  - ②同一路線におけるマンホール高さの測定
  - ③マンホール内および管口の破損状況
  - ④流下観察
  - ⑤周辺道路および構造物(家屋、擁壁、水路等)の被災状況

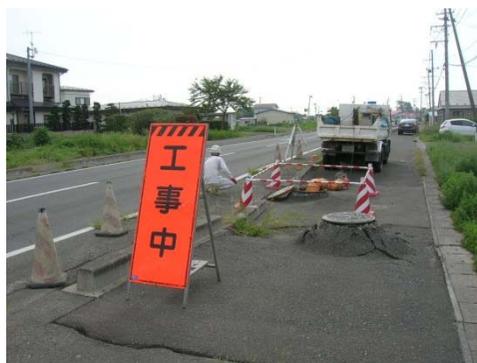
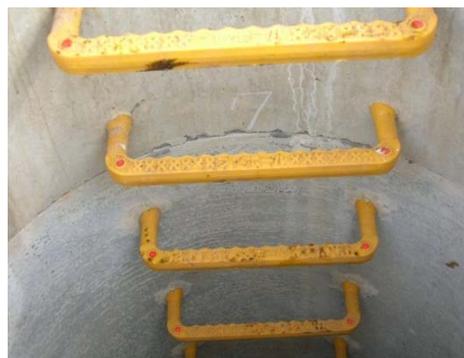
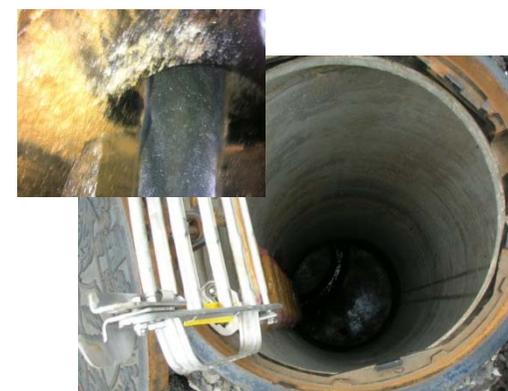
MH番号	液状化対策	突出量	MH内調査	流下観察	周辺道路 構造物状況
1	有	+6mm	異常なし	異常なし	舗装亀裂
2	有	+14mm	コンクリート 一部剥離	異常なし	舗装亀裂、陥没
3	有	±0mm	異常なし	異常なし	舗装亀裂
4	無	<b>+159mm</b>	コンクリート 一部剥離	流量小 (上流で閉塞)	舗装亀裂、陥没

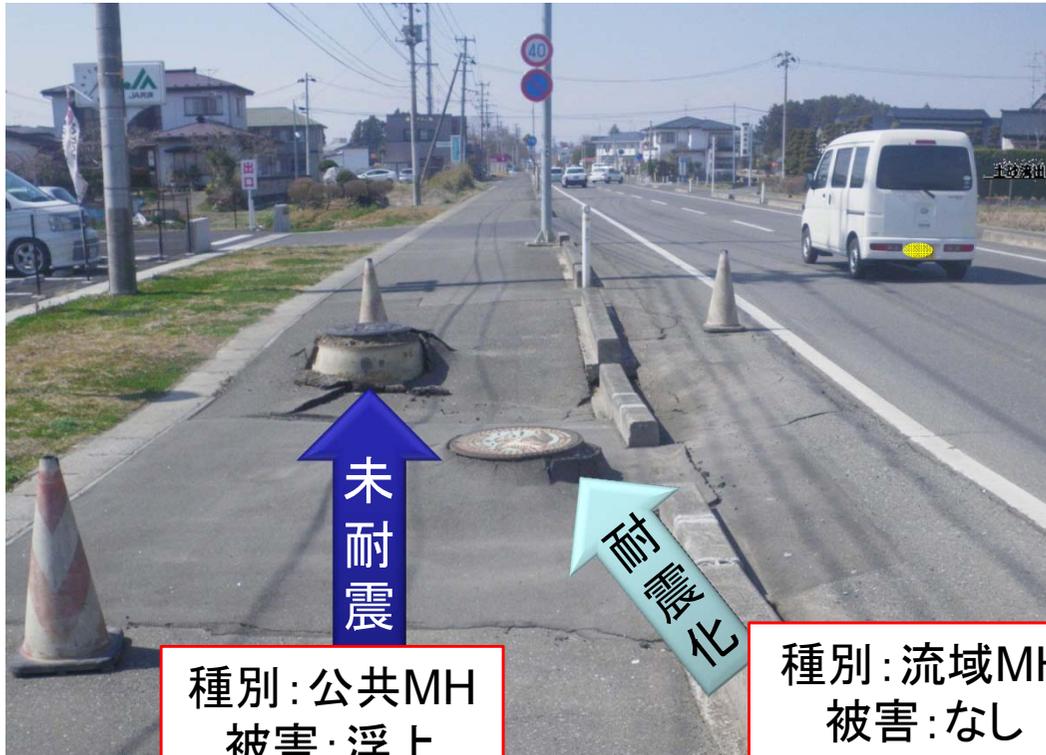
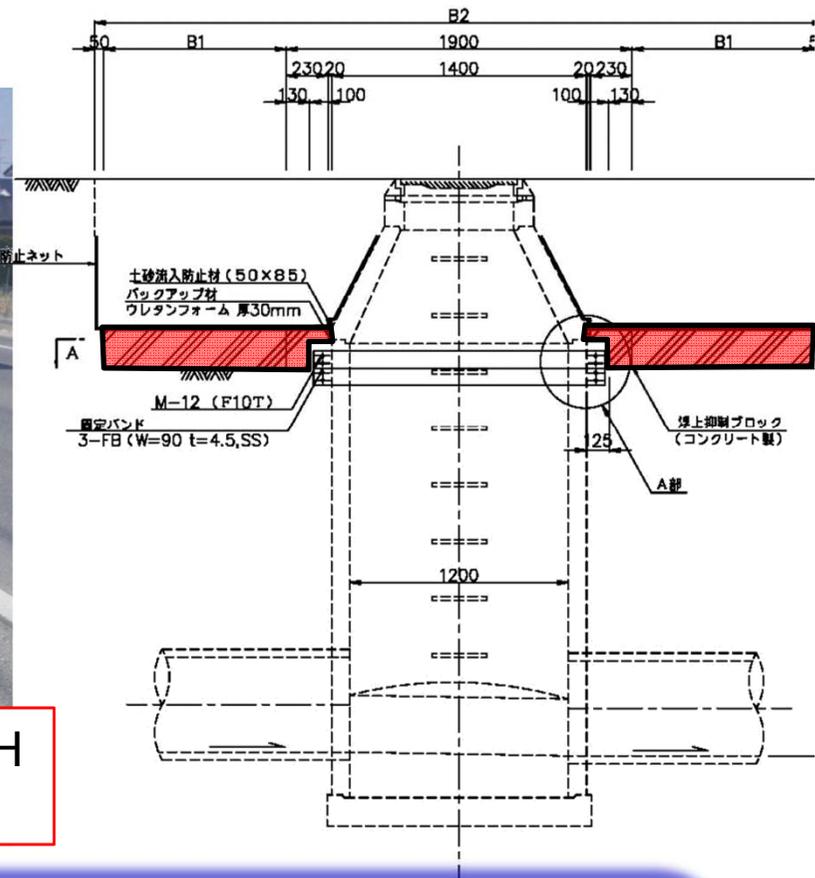
- 過去3年で約千基の実績。
- 道路全体が大きく変状するも、対策済みマンホールは元の地盤高を維持するなど、被害はなし。 ※国総研・メーカー合同調査

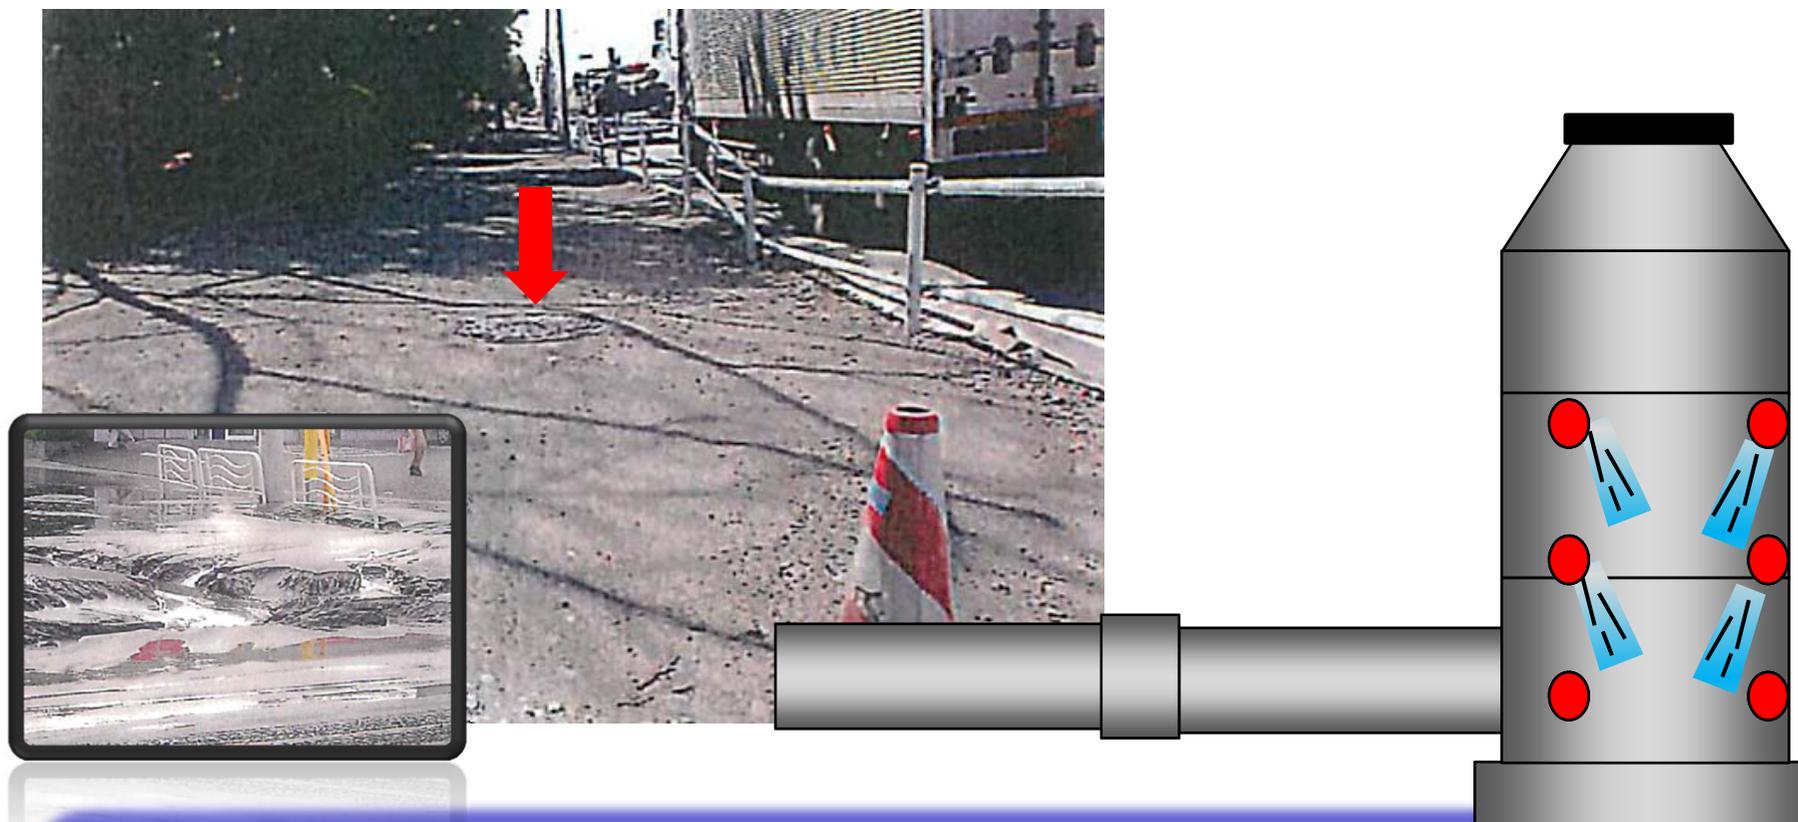
- 過去3年で約9千基の実績。
- 東京都や宮城県で施工実績があり、被害はなし。
