平成24年3月13日(東京会場) 「国総研・土研 東日本大震災 報告会 ~ 震災から一年を経て、見えてきたこと~」

# 地震による地すべり発生箇所予測と 衛星による広域崩壊地調査

- ○武士 俊也(土木研究所 土砂管理研究グループ 上席研究員(地すべり))
- ○水野 正樹(国土技術政策総合研究所 危機管理技術研究センター砂防研究室 主任研究官)

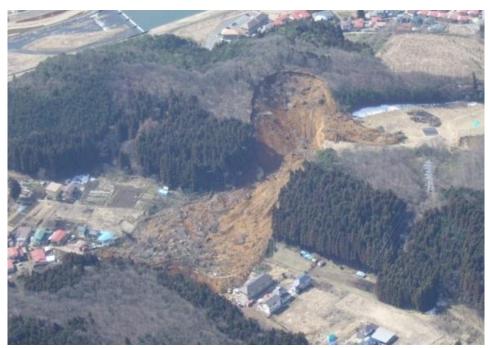
福島県白河市葉ノ木平

- •人家全壊10戸
- 死者13名

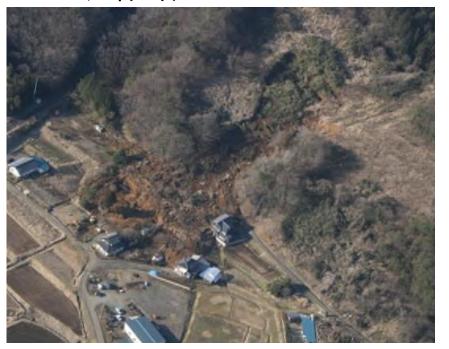
栃木県那須烏山市川西

- •人家全壊1戸、半壊2戸
- ・死者2名

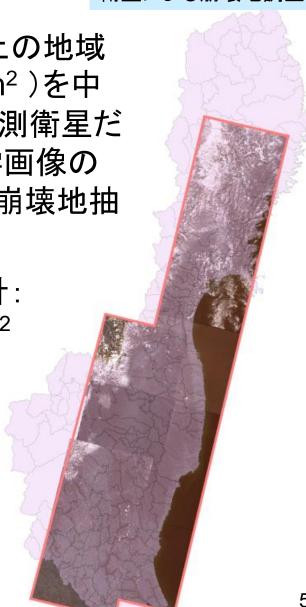
衛星による崩壊地調査

### 東日本大震災の崩壊地判読に使用した衛星光学画像

画像名	AVNIR−2 画像	ALOSパンシャープン 画像	ALOSステレオセット 画像	Google Earth 画像
センサ名称	•ALOS AVNIR-2	•ALOS AVNIR-2 •ALOS PRISM 直下 視	・ALOS AVNIR-2 ・ALOS PRISM 直下視 ・ALOS PRISM 前方視 (又は後方視)	•GeoEye-1 等
地上分解能	10m	2.5m	2.5m	概ね1m以下

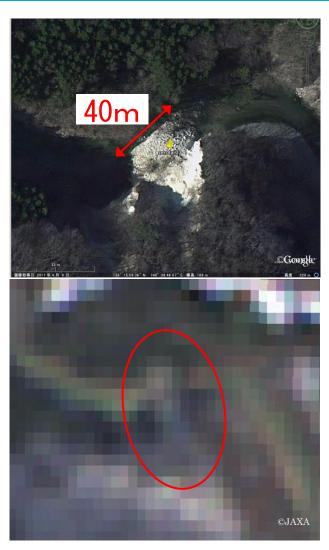
分解能による崩壊地画像の違い(名取川)

上:Google Earth画像2011.4.6

下: ALOS AVNIR-2画像2011.3.12

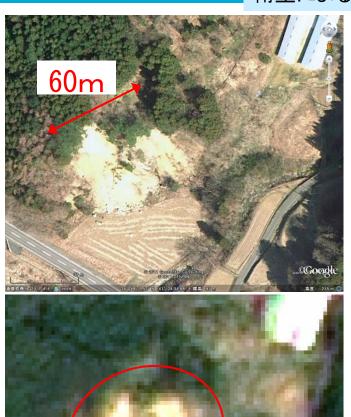
分解能による崩壊地画像の違い(気仙沼市内)

上:Google Earth画像2011.4.6

下: ALOS パンシャープン画像2011.4.10

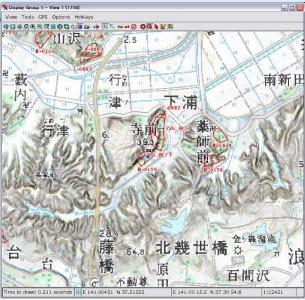
福島第一原発30km圏内の範囲

- ◎3月15日(当時)発出された航空安全 情報
- ・航空法第80条に従って、以下の通り飛行禁止区域を設定する。
- ·期間:2011年3月15日11時59分(日本時間)から無制限
- ・範囲:北緯37度25分29秒 東経141度1 分58秒を中心とした半径**30**kmの円
- •高度:無制限
- ◎2011年3月15日の時点で、
- ·半径20km以内が避難対象地域(3.12)
- ・半径30km以内が屋内避難対象地域 (3.15)

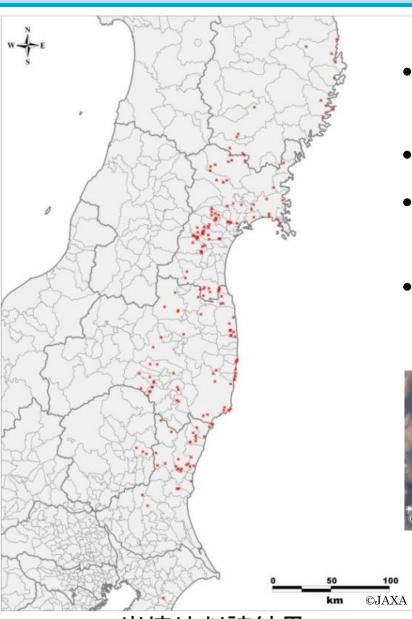
- 画像判読により約200箇所の土砂移動の可能性のある箇所を抽出。
- 崩壊地面積の合計は約30万m²。
- 天然ダムを生じさせるような大規模な 崩壊は無い事を確認。
- 地震の規模を考えると箇所数が比較 的少ない。

真 福島県白河市葉ノ木平地区 地すべりの画像例
・ALOS光学画像を印画して崩壊地判読を実施。

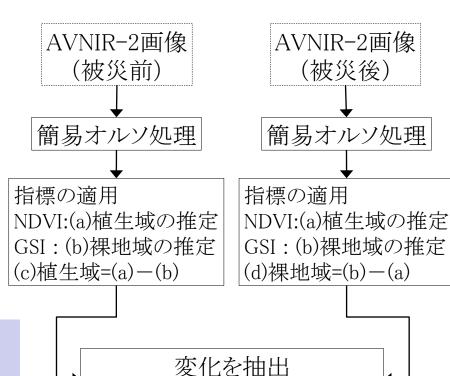
#### 崩壊地抽出フロー

植生域の指標

NDVI值(正規化植生指数)

NDVI = (Band4-Band3)/(Band4+Band3)

裸地域の指標

GSI値(粒度指数)

GSI = (Band3-Band1)/(Band3+Band2+Band1)

(c)植生域→(d)裸地域へ変化

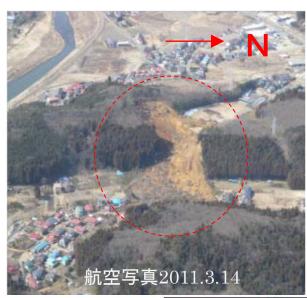
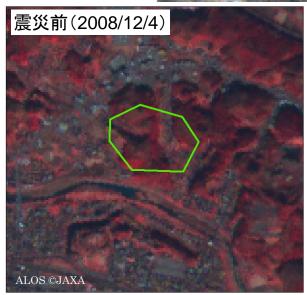
解析抽出例(福島県白河市葉ノ木平地すべり)

### NDVI-GSI解析による崩壊地の抽出事例1(福島県白河市葉ノ木平)

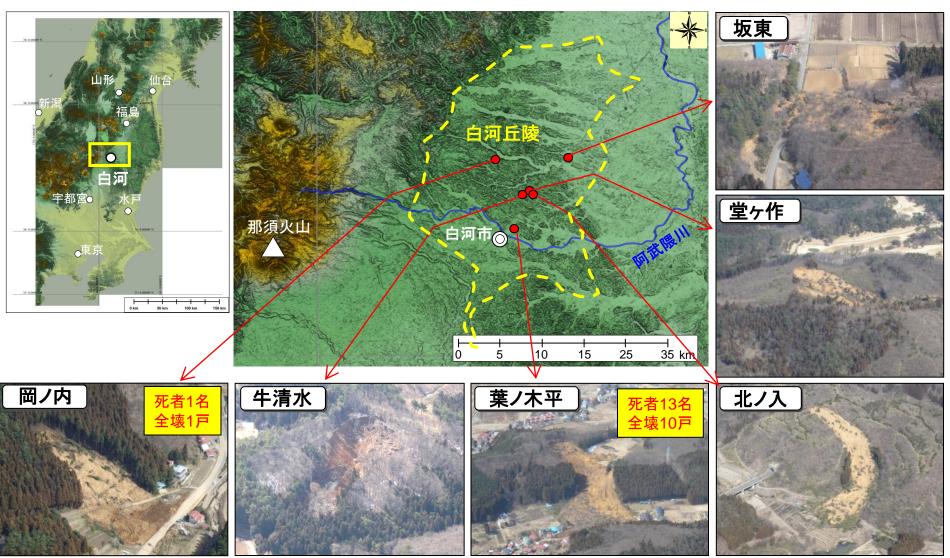
## 福島県白河市の地すべり発生状況

- 地震によって白河丘陵で多くの地すべりが集中して 発生した。
- 地すべりによって丘陵に隣接する住宅地に大きな 被害が生じた。(葉ノ木平地区の災害は、平成7年 兵庫県南部地震で生じた地すべりに次ぐ災害規模)
- ◆本研究では、これらの地すべりの発生箇所の発生 場の条件を明らかするために、地形、地質、土質に 関して調査を行った。
  - 地震による地すべり発生箇所予測手法へ

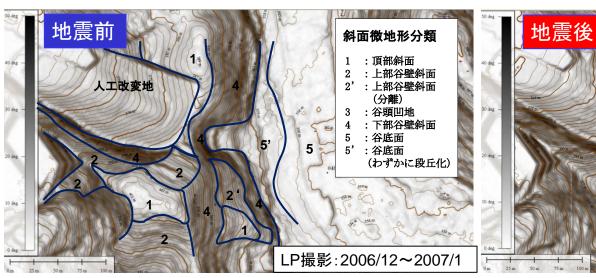
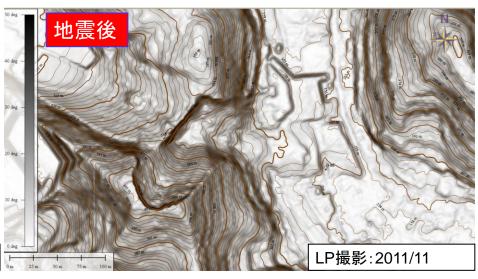
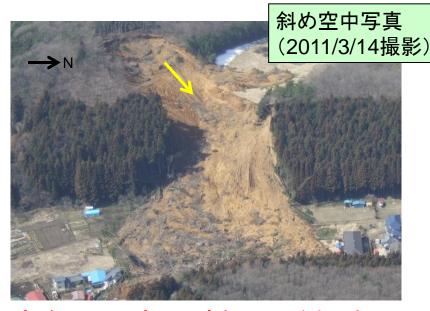
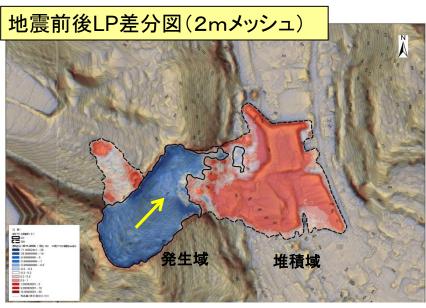
## 地形調査の例①(葉ノ木平)

頂部斜面・上部谷壁斜面の緩い斜面で遷急線を挟んで発生

- 地すべりは、斜面微地形分類における頂部斜面から上 部谷壁斜面にかけての比較的傾斜の緩い斜面で発生 していた。
- 頂部斜面と上部谷壁斜面は遷急線で分けられる。地すべりは、遷急線を挟んで発生していた。
- ・ 遷急線では斜面縦断形が凸型となるため、地震動が大きくなったことが影響していると考えられる。

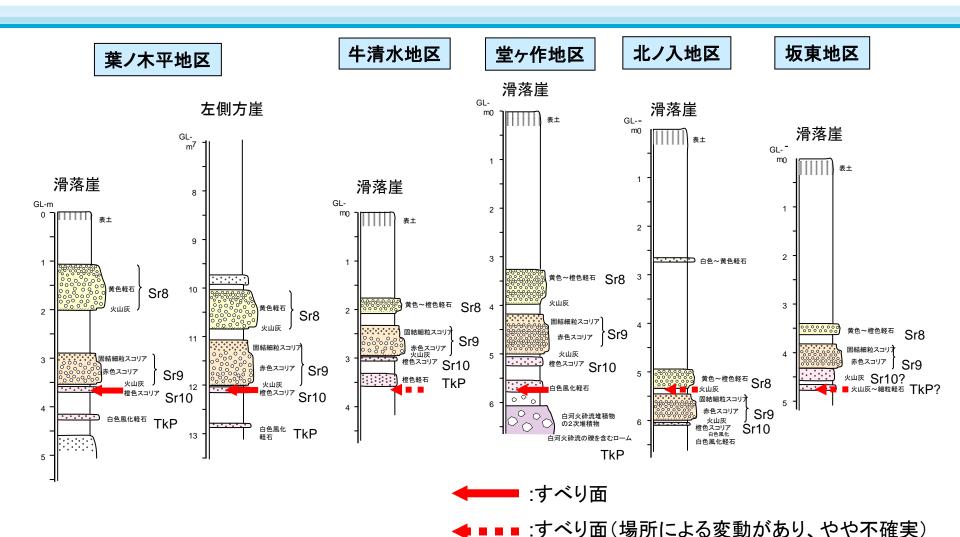
## 地すべり発生斜面の地質とすべり面

地すべりが発生した緩斜面には火山灰層が厚く堆積し、すべり面はSr10からTkPの層準が多い。

- 地すべりが発生した緩斜面には火山灰層が厚く堆積し、すべり面はSr10からTkPの層準が多い。
- すべり面の層準は風化によって粘土化していた。強度の低い粘土で、水分を含んで湿潤な状態であった。
- すべり面付近には、強度(硬軟)が急激に変化する境界が存在。
- すべり面となった位置は、軟弱な粘土であったこと加えて、地震によって硬軟境界部に応力集中したことが、すべり面での破壊を生じた要因と考えられる。
- 斜面に沿って堆積したテフラに起因して軟弱粘土と硬軟境界部が形成されていたことで、流れ盤のような状態となって、地すべりを起こしたと考えられる。

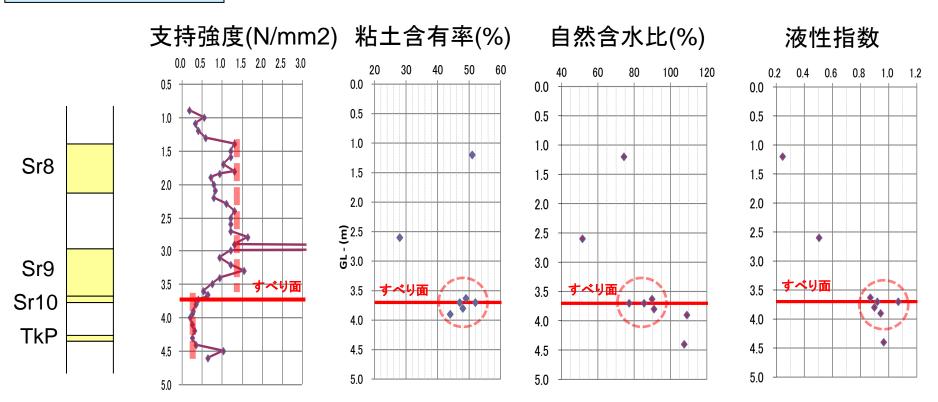
#### 葉ノ木平 滑落崖

- すべり面の層準は風化によって粘土化していた。強度の低い粘土で、水分を含んで湿潤な状態であった。
- すべり面付近には、強度(硬軟)が急激に変化する境界が存在。地震によって硬軟境界部に応力集中した可能性が考えられる。

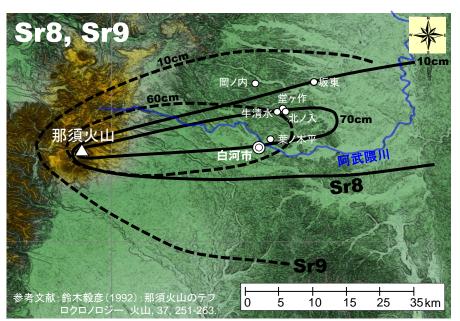
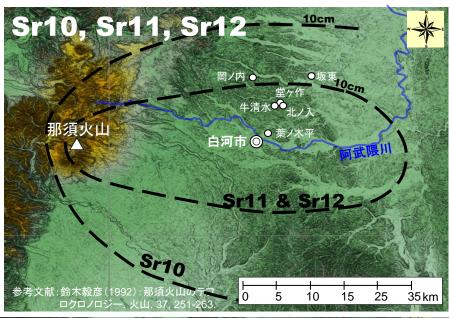
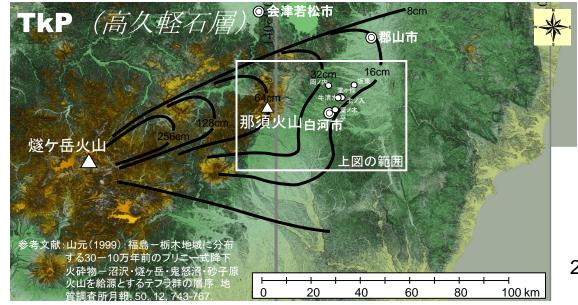
## 地すべり発生箇所とテフラの分布域

白河付近のSr8とSr9が厚 く堆積する範囲に集中して 地すべりが分布

- 地すべり発生位置は、那須火山等のテフラの堆積範囲の主軸 付近に集中。
- 特に、白河付近のSr8とSr9が厚く堆積する範囲に地すべりが分布。Sr10やTkPとの関連性は明瞭ではない。
- Sr8からSr9にかけての層準は、支持強度が大きい(硬い)傾向がある。
- Sr8とSr9がある程度厚く堆積している場合、硬軟境界部が明瞭に形成され、応力集中が生じやすい可能性がある。
