構造物に対する津波作用の 研究と今後の展望

国土交通省 国土技術政策総合研究所

危機管理技術研究センター 地震防災研究室

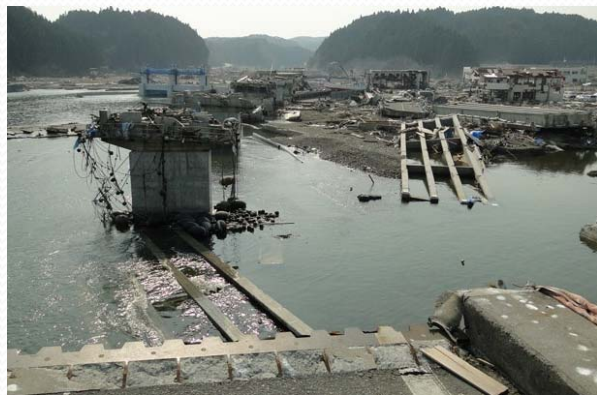
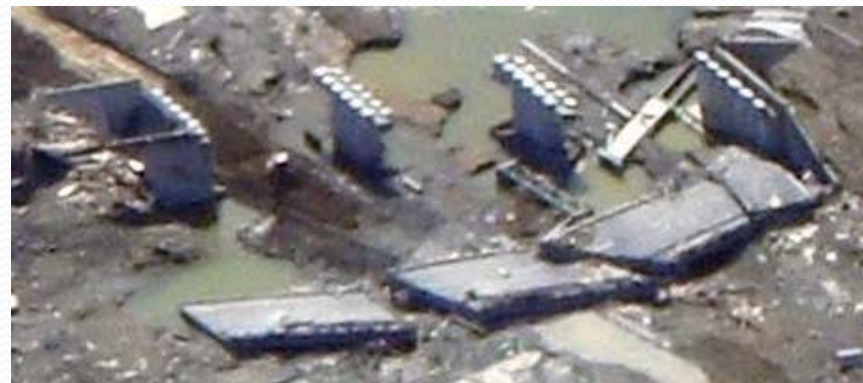
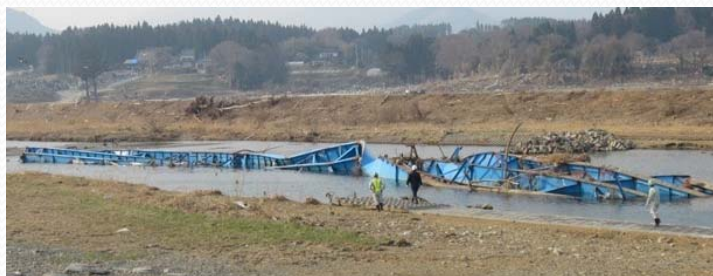
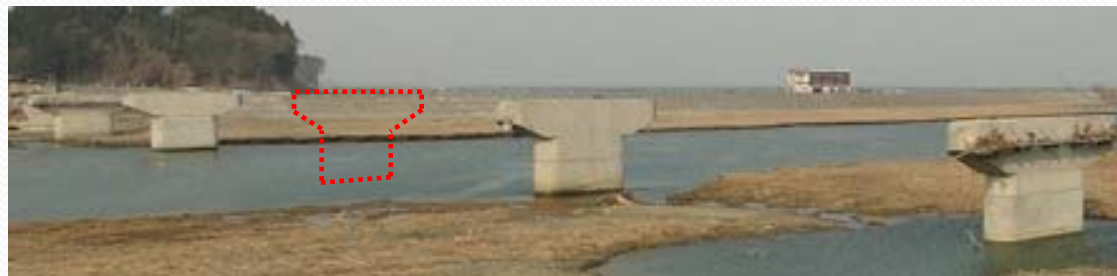
津波が桁の高さまでに達し、支承が破壊して上部構造が流出した橋

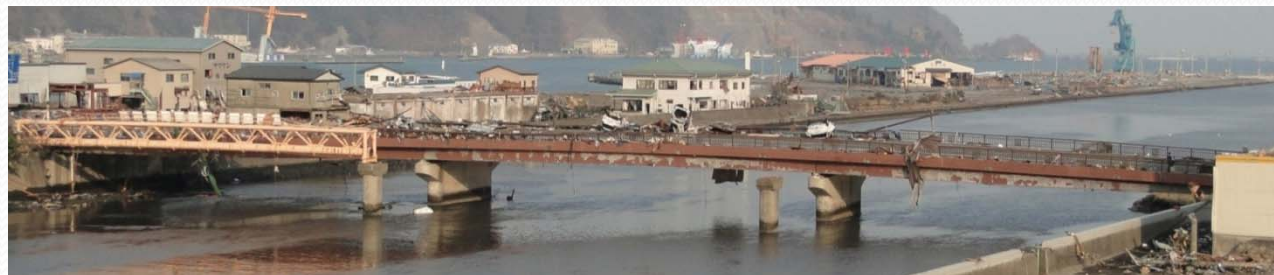
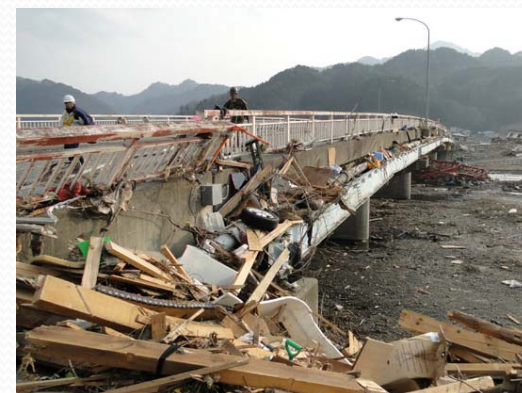
津波が桁の高さまでに達したが、
上部構造が流出しなかった橋

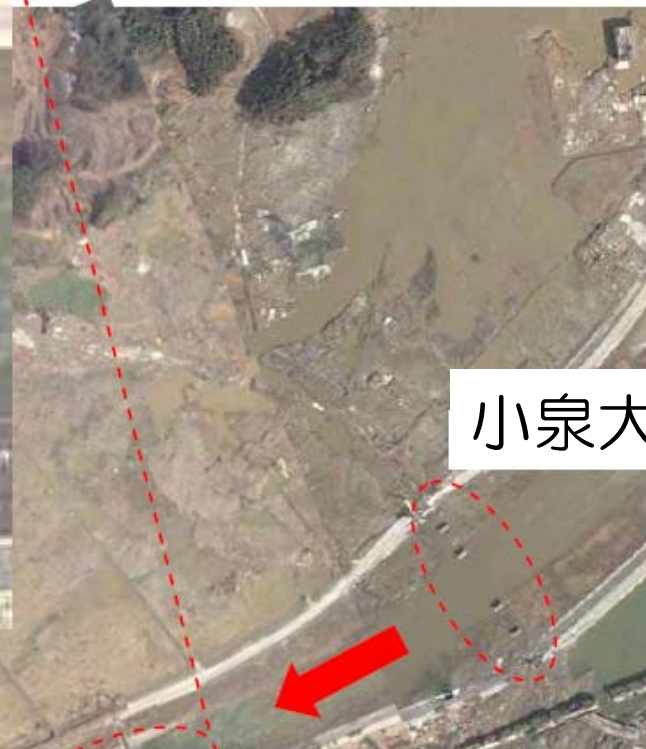
ケース1：小泉大橋（宮城県気仙沼市）

小泉大橋

400m流出した桁

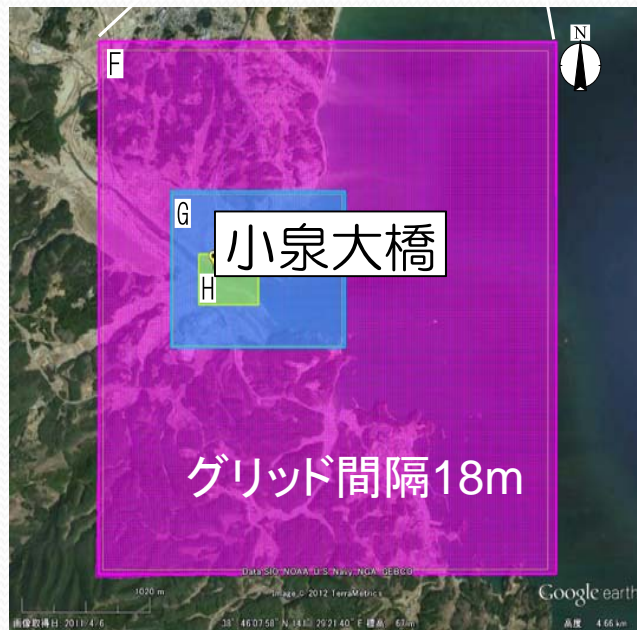
地震・津波発生41分後（波高最大）

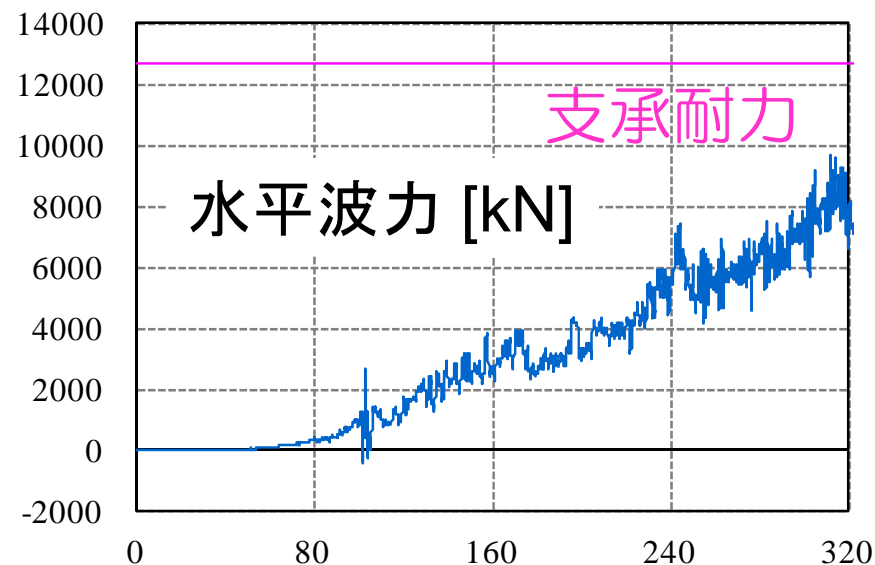
造波300秒後

作用力と抵抗力の比較

作用力 < 抵抗力

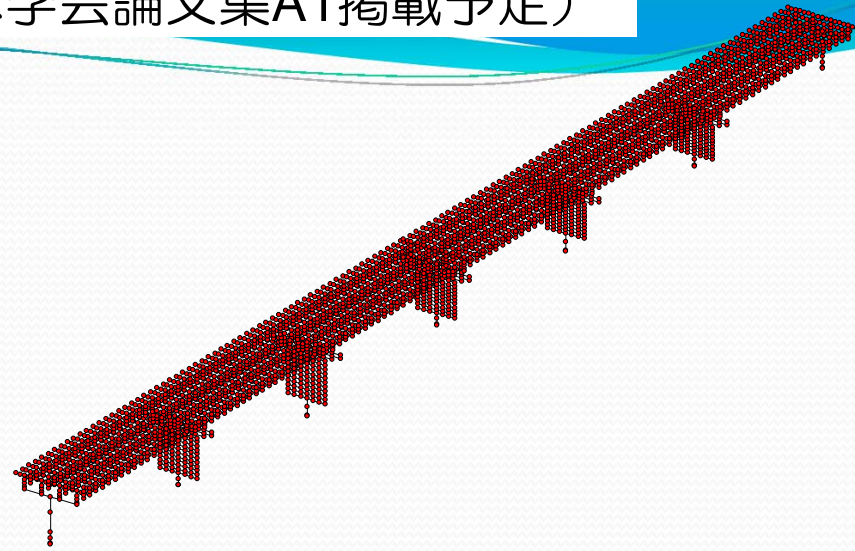
被害再現解析の手順 (土木学会論文集A1掲載予定)

数値解析モデル作成

地震応答解析

本震の地震動推定

余震観測

津波応答解析

数値波動水槽解析

津波伝播・遡上解析

被災状況との整合性確認

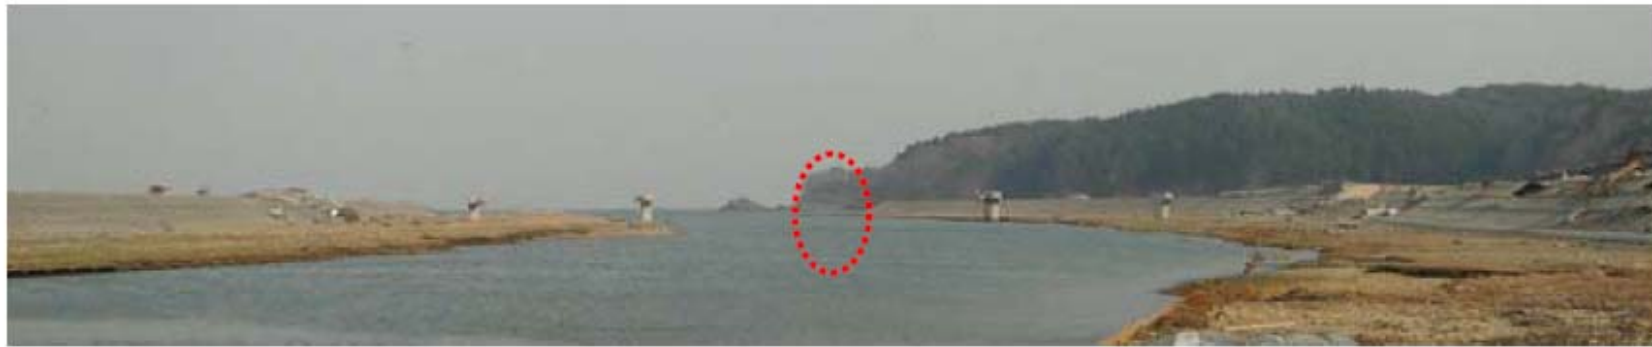
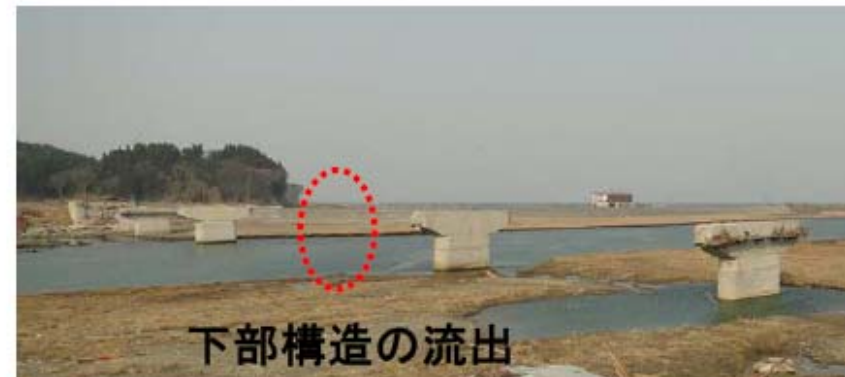
解析結果と被災状況の比較

- ①地震作用により大部分の支承が損傷
- ②地震作用によりP3橋脚基部が塑性化
- ③津波作用により全支承が損傷、P3橋脚せん断破壊

地震動の影響、支承の各個撃破で被害状況を説明可能

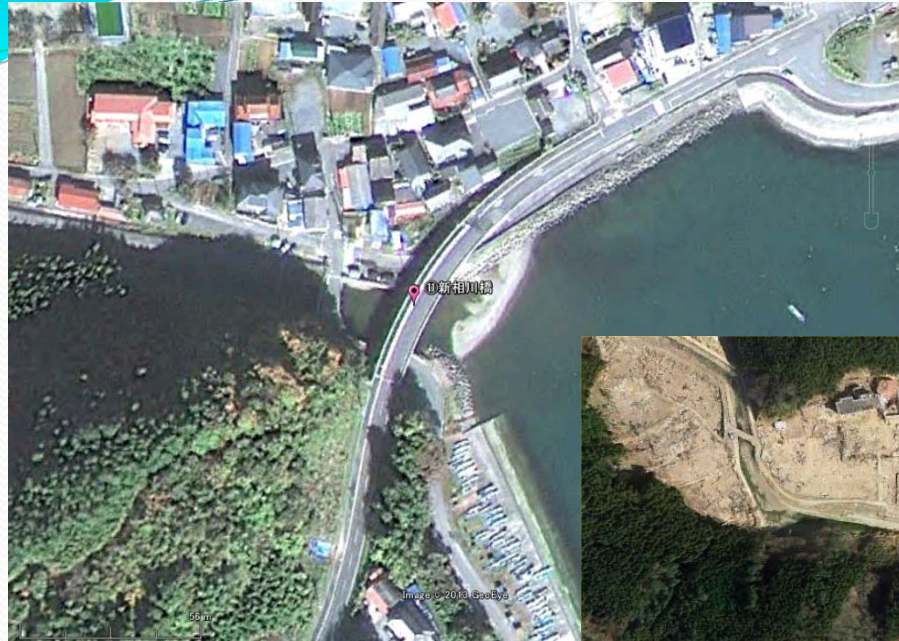
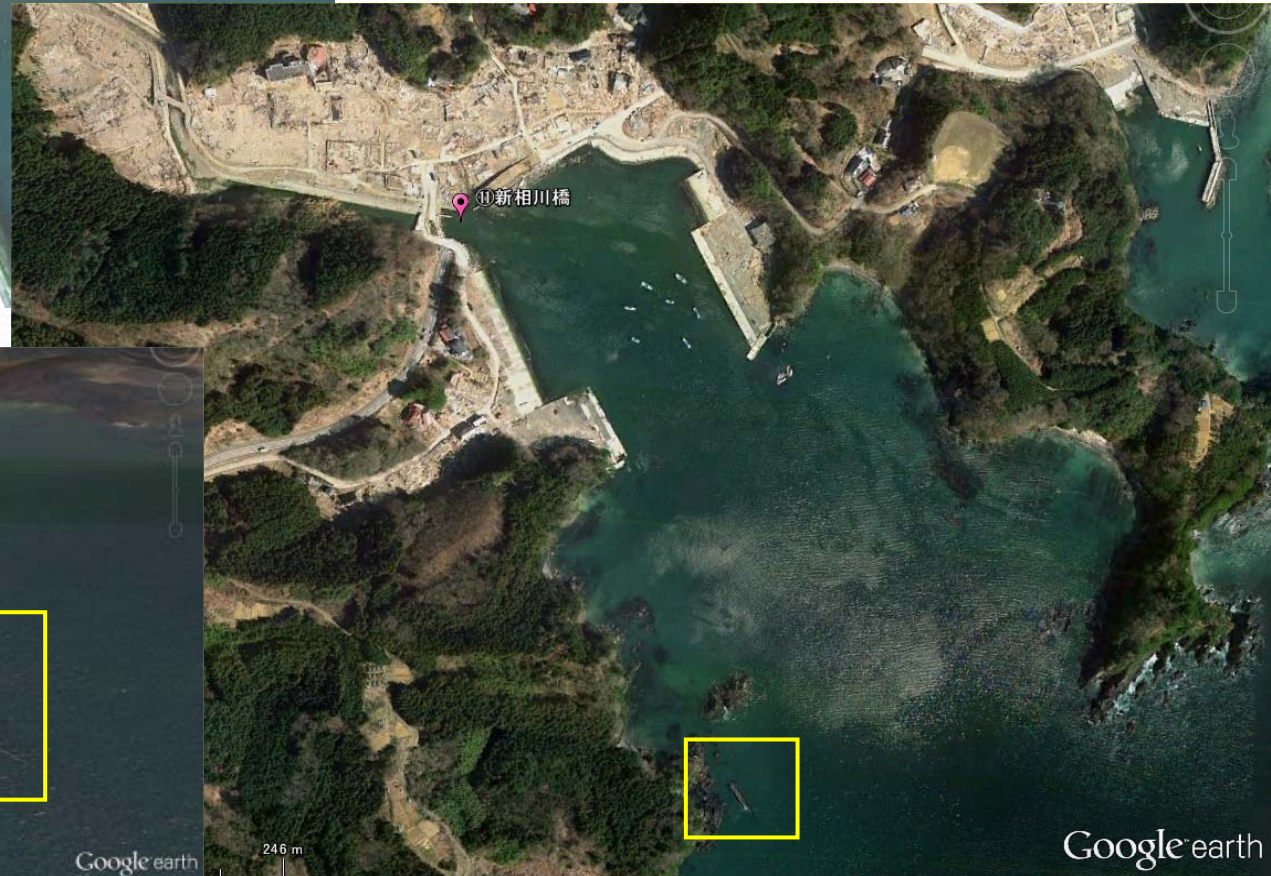
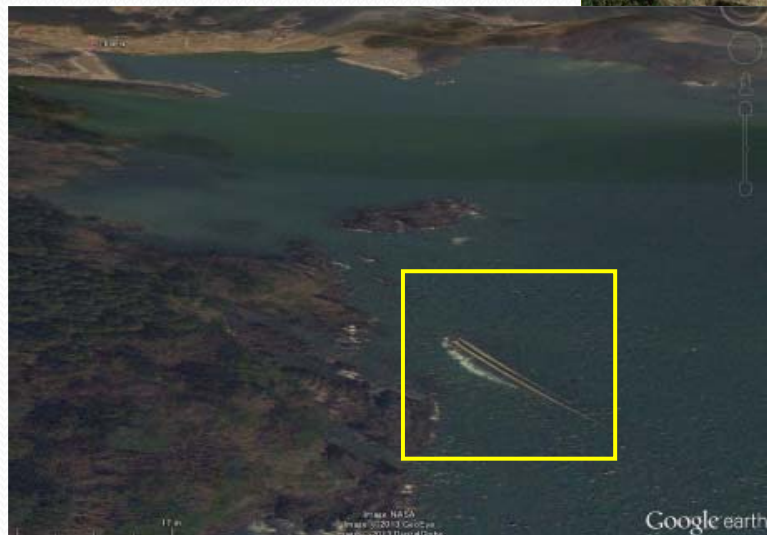
ケース2：新相川橋（宮城県北上町）

上部構造が引き波で500m流出

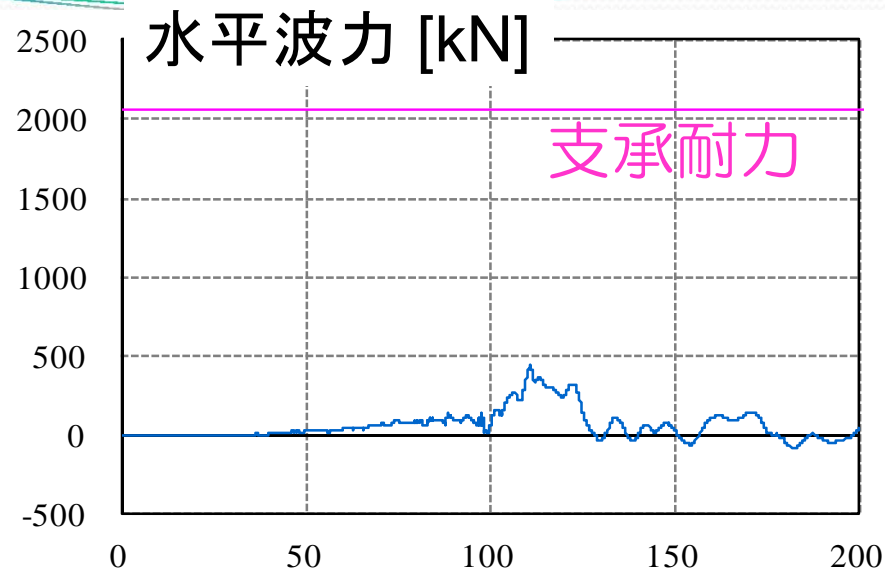
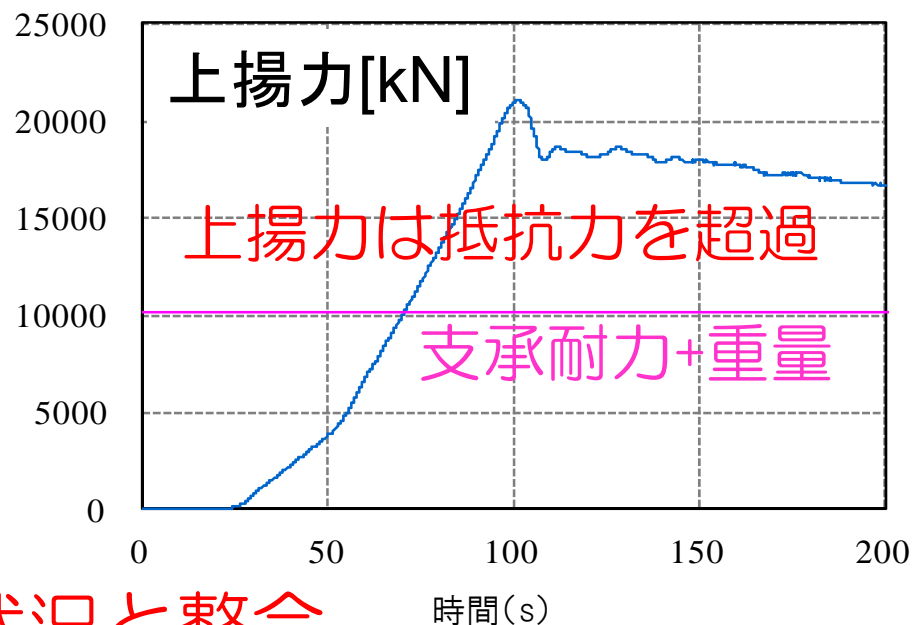
造波90秒後

作用した力と抵抗力の比較

上揚力 > 抵抗力 . . . 被害状況と整合

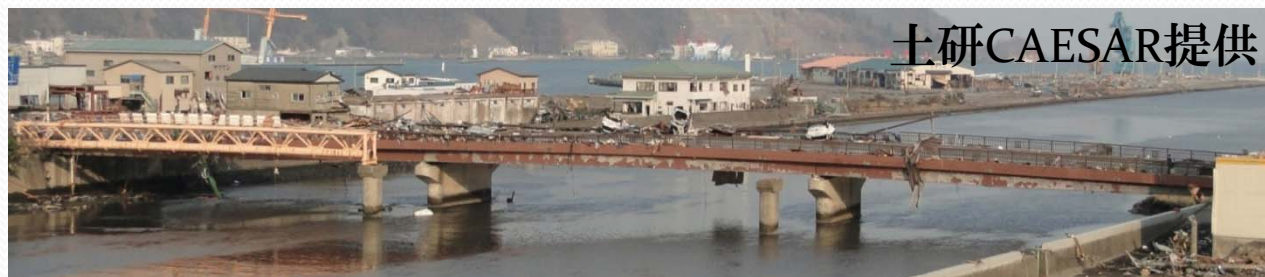
下流A1橋台側 構造は健全、照明柱程度の被災

上流側の水管橋は2支間が流出

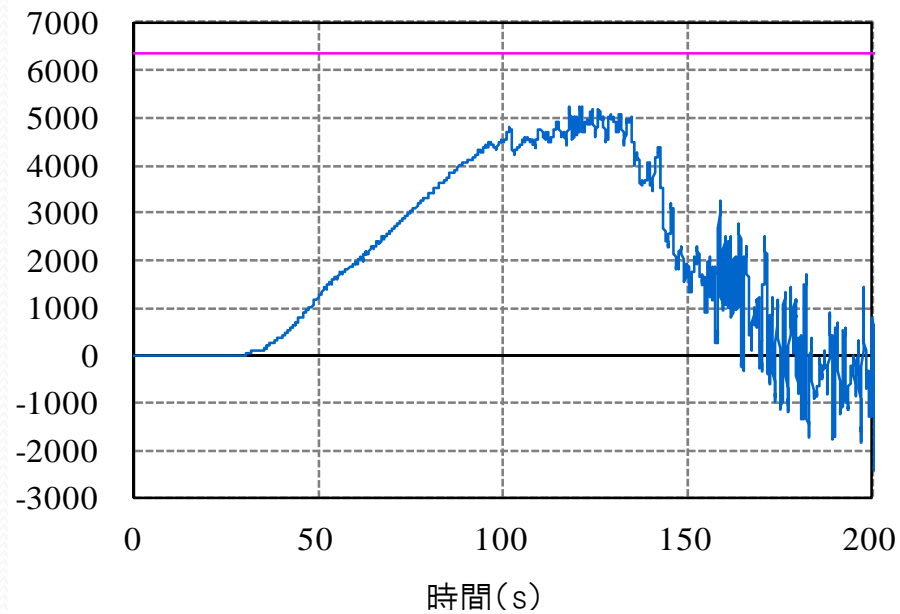
上揚力 [kN]

支承耐力+重量

作用力 < 抵抗力 . . . 無被害と整合
