建築・住宅分野の活動①（建築物被害の原因分析）

平成28年4月15日より14次に亘る調査班(計44人日)を派遣して、建築研究所職員とともに、被災地の建築物等の現地調査を実施し、これらの調査結果と研究成果の概要を速報としてとりまとめた。また、地震被害の原因分析を進めるにあたり、学識経験者等で構成する「熊本地震における建築物被害の原因分析を行う委員会」を設置し、調査結果を踏まえた建築物倒壊・崩壊の要因分析等の報告がとりまとめられた。

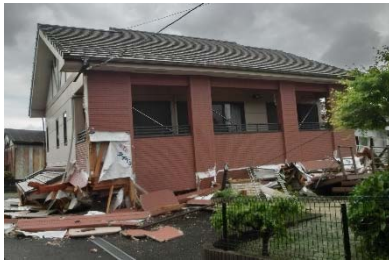
1階が倒壊した木造住宅

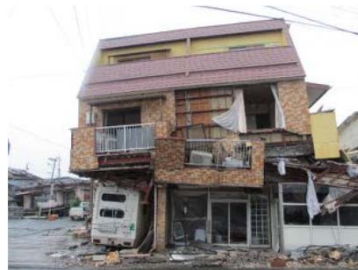
2階が崩壊した鉄骨造建築物

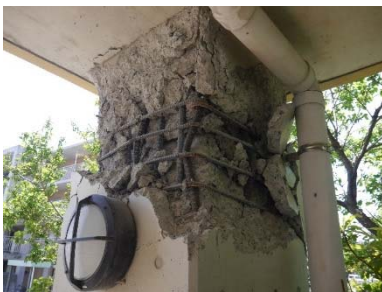
RC造建築物(ピロティ柱)の大破

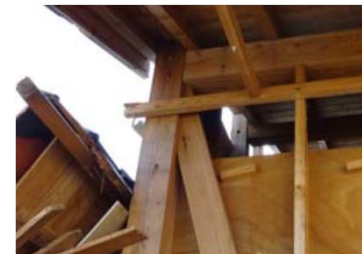
木造筋かい接合部に金物無し

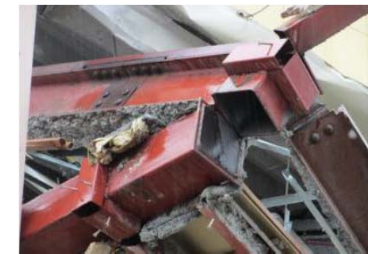
鉄骨造建築物の溶接部の破断

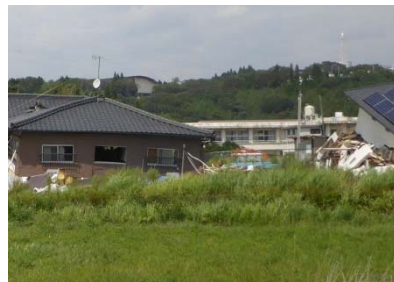
写真1 住宅地の被災状況 南阿蘇村

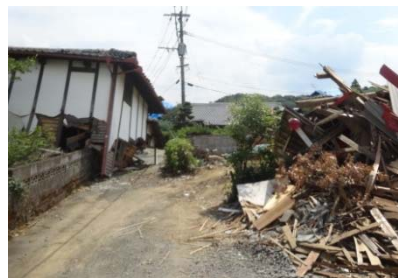
写真2 住宅地の被災状況 御船町

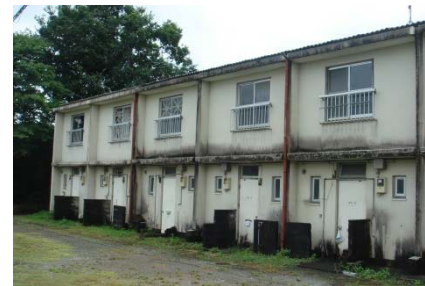
写真3 既存公営住宅団地内の老朽化した住棟の除却による災害公営住宅の整備の検討

- ・ 既存公営住宅団地内の老朽化した住棟の除却など公営住宅ストックの再編と連携した災害公営住宅の整備や、木造応急仮設住宅の恒久住宅への活用等の検討ニーズがある。
- ・ 農業振興地域が土地利用の中心の地域では、農地転用等のまちづくりと連携した災害公営住宅の用地確保が課題。

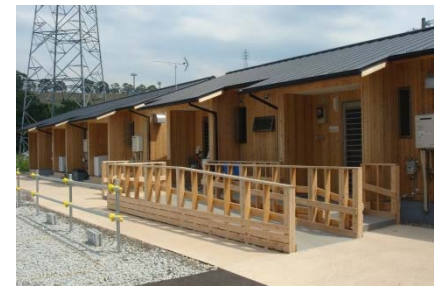
写真4 木造の応急仮設住宅の恒久住宅への活用の検討
