地盤改良の耐震性向上効果が 検証される

危機管理技術研究センター 地震防災研究室 室長 日下部 毅明 主任研究官 上原 浩明
危機管理技術研究センター 地震災害研究官 松尾 修

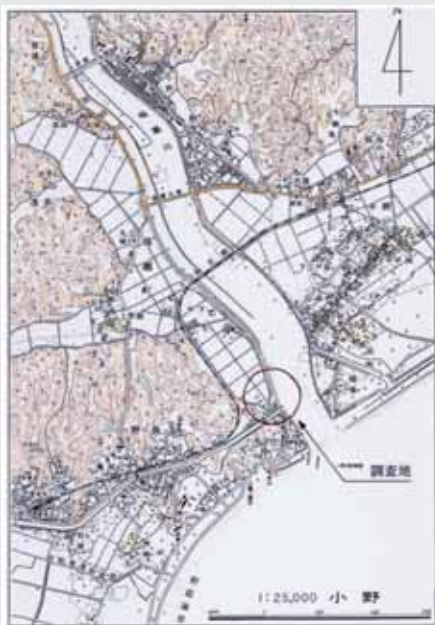
図-1 中下観測所位置図

図-1に位置図を示します。仙台市の東北方向に位置する鳴瀬川の河口より700mほど上流の右岸堤防です。堤防の断面を図-2に示します。図-2は堤内側の半分のみを図示しています。堤防の高さは約7mであり、途中に広い小段が設けられた比較的敷幅の広い堤防です。

河川堤防においてはそれ自身の被害を食い止めることが耐震強化の目的ではなく、河川堤防が地震により壊れてもその後（緊急復旧に要する期間）に生じる可能性のある洪水により越流させない、というのがその基本的な考え方です。このため、対象は、河川水位の変動が大きい感潮区間で、かつ地盤高が低い区間とされています。鳴瀬川についてもまず耐震診断が行われ、その結果、図-1に示す地点では、基礎地盤の砂層（図-2参照）が液状化して堤防に許容値を超える被害が生じる可能性があると考えられ、耐震対策を行うことが決められました。この場合、砂層の液状化が被害の原因なので、対策工法としては液状化対策の一つである締固め工法が選定され、図-2中に四角で囲んだ領域が地盤改良されました。砂の液状化は、3つの素因、すなわち砂質土である、地下水で飽和している、緩い、に加え、地震動が誘因となって生じる現象です。締固め工法は素因を解消すべく、地盤に砂杭を打ち込んで締め固めるもので、これにより液状化の発生が抑制され、地盤の強度低下を防ごうとするものです。なお、この地点では1996年度（平成8年度）に延長300mが改良されました。

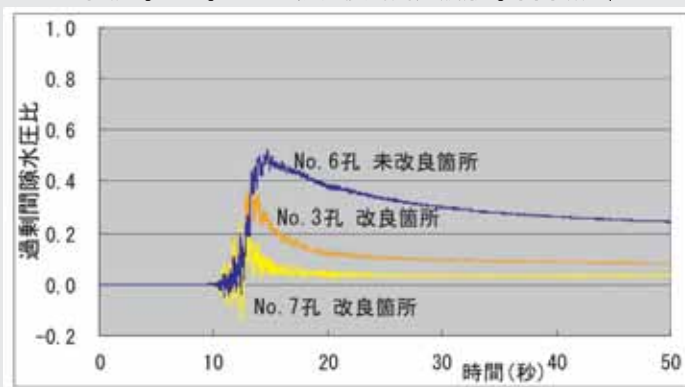
(a) 前震

図で、上段が地盤改良実施箇所の堤防小段の表面部(地表より1m下方)での応答加速度、下段が砂層中の間隙水圧の記録です。いずれの地震も300~400gal程度の最大加速度が生じています。注目すべきは間隙水圧の記録であり、まず前震での記録を見ると、締固め地盤改良されていない部分の過剰間隙水圧(計器番号No.6)の上昇量に比べて、改良された部分(No.3と7)の上昇量はかなり抑制されていることがわかります。液状化現象の本質はこの過剰間隙水圧の上昇であり、過剰間隙水圧比が1になると液状化

前震(0:13)による加速度時刻歴波形(東西成分)

前震(0:13)による過剰間隙水圧比時刻歴図

上記の結果は、締固め地盤改良により間隙水圧の上昇、すなわち液状化の発生が抑制された、ということを示しています。ちなみに、締固め改良地盤でこのような実記録が得られたのは、おそらく世界で初めての事例と思われます。このような貴重な記録なので、締固め地盤改良の液状化抑制効果、堤防の耐震対策効果について定量的な検証をすべく解析を進めていく考えです。

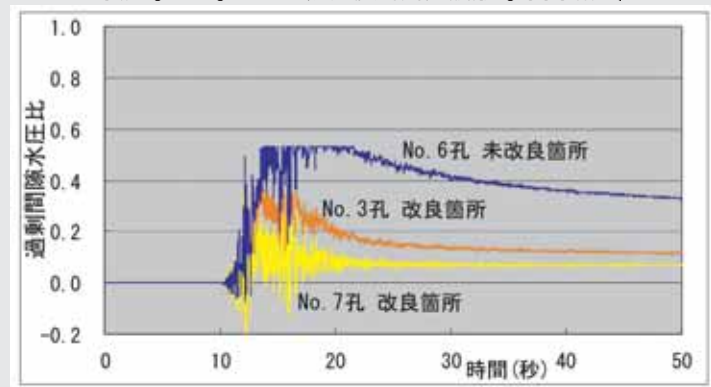
(b) 本震

また、本震では水圧の上昇量はより大きくなっています。しかし、改良部分と改良されていない部分の違いは前震の場合と同様です。なお、本震の記録のうちNo.6は頭打ちとなってしまいました。これは計測器の測定レンジの設定が狭かったことによるものであり、実際には過剰間隙水圧比0.8程度まで達しているのではないかと推測されます。

本震(7:13)による加速度時刻歴波形(東西成分)

本震(7:13)による過剰間隙水圧比時刻歴図
