2005年パキスタン地震における建築物被害及び復興支援策の調査

総合技術政策研究センター 評価システム研究室長 犬飼 瑞郎

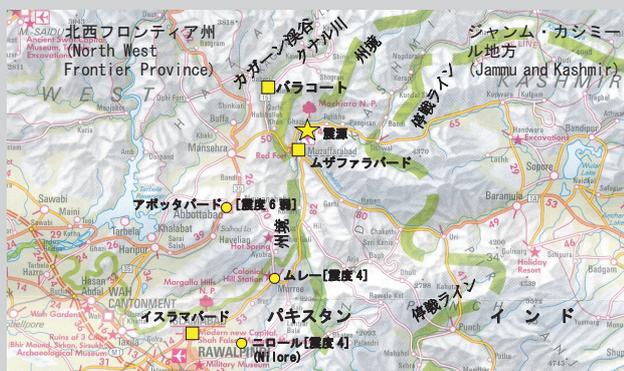
図-1 被災地周辺地図

本震は、パキスタン北部に位置するジャンム・カシミール地方のうち、パキスタン支配地域(AJK)内にあるムザファラバード市付近を震源とし(図-1)、震源の深さは約10kmと言われている。本震発生時の観測加速度から、日本の気象庁震度を試算すると、震源から約50kmで震度6弱となった(観測加速度は、パキスタン原子力委員会(PAEC)・

凡例 ☆: 本震震源位置、○: 加速度観測点、
[]内は日本の気象庁震度の試算

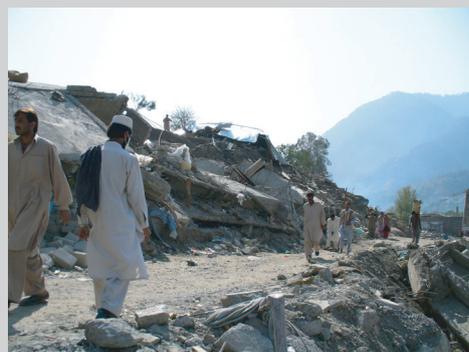
写真-1 バラコート市内

バラコートは震源の北西約15kmに位置し、本地震により90%以上の建築物が全壊したと言われている。ここは、標高4,000m級の山々の間の渓谷を流れるクナル川沿いに位置しており、標高約1,000mである。写真-1は川岸に建築されたホテルと思われる建築物である。川の両岸には、1~2階建て建築物が多くあったと推定され、構造方法は鉄筋コンクリート造、レンガ造、石造等が考えられる。この地域では、全層が崩壊している建築物が多く見られた。AJK及びNWFPの両州における被災住宅は40万戸以上である。

今回の地震では、建築物倒壊により多くの死者が発生したと言われている。建築物倒壊防止策に欠かせない建築耐震基準は、1986年、パキスタン住宅省が作成・公表しているが、適正に運用されているとは限らないようである。今後は、設計基準の強化、建築工事中の検査強化等により、実効性のある運用
